## **RAPPORT DE RECHERCHE DE FUITES N° 2505-006980**

### **Rapport n° 2 - 1 - Toitures**

**Dommages D1 - D3 - D4 - D14 - D26 - D27 - D28 - D29 - D32**

**DSDEN DU PAS DE CALAIS  
20 Boulevard de la Liberté  
62000 ARRAS**

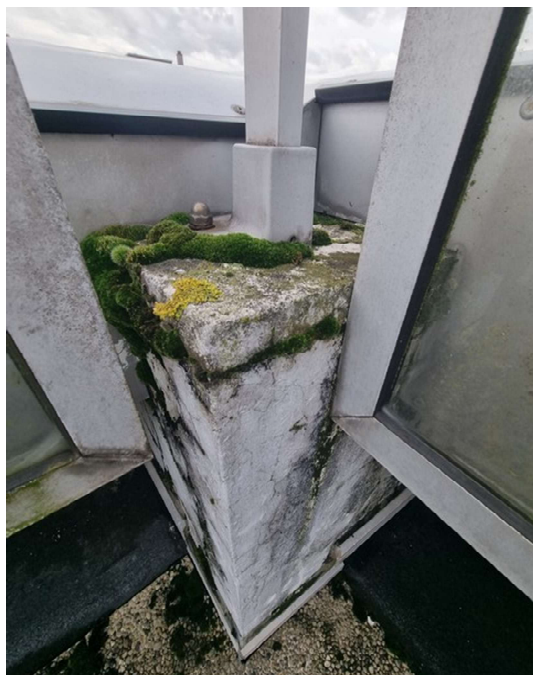
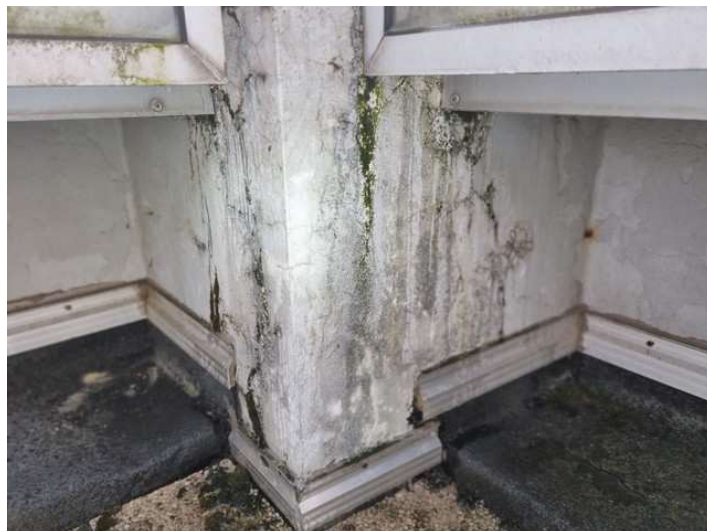
C'est également le cas à l'angle de cette terrasse où la structure béton est fortement impactée par les infiltrations d'eau qui se produisent au niveau du poteau support du garde-corps.

Par ailleurs, les acrotères béton en périphérie de la terrasse accessible sont particulièrement dégradés au point d'être fissurés.

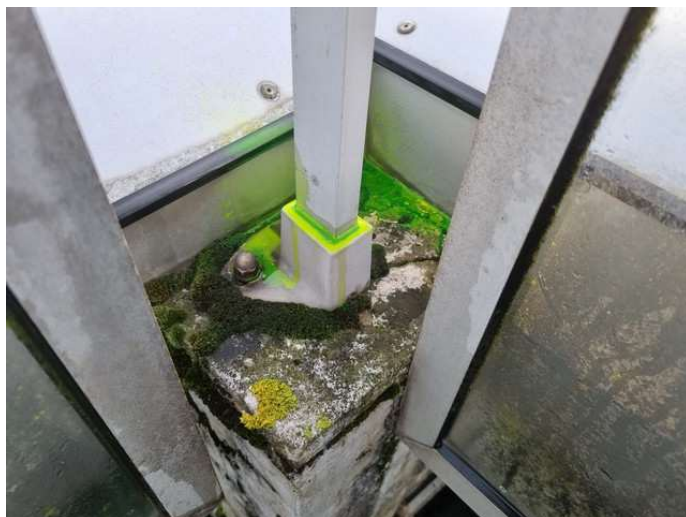
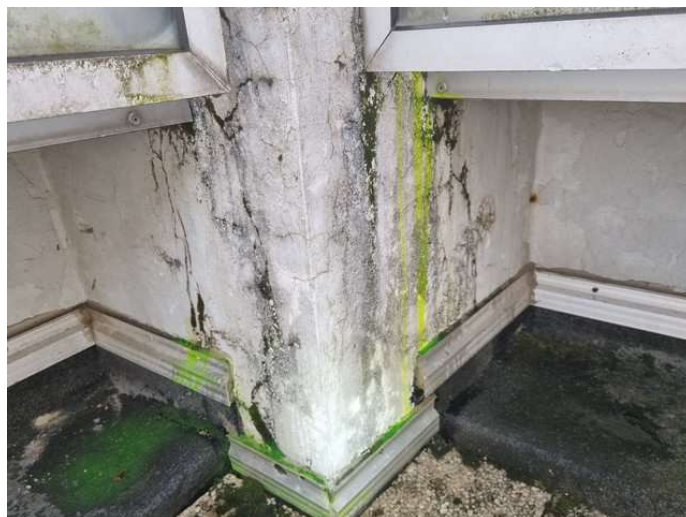
Le recours à de la fluorescéine sur le dessus du poteau béton a ainsi donné lieu à de très nombreux écoulements d'eau avec colorant sur la structure béton alors même que celle-ci est fortement dégradée.

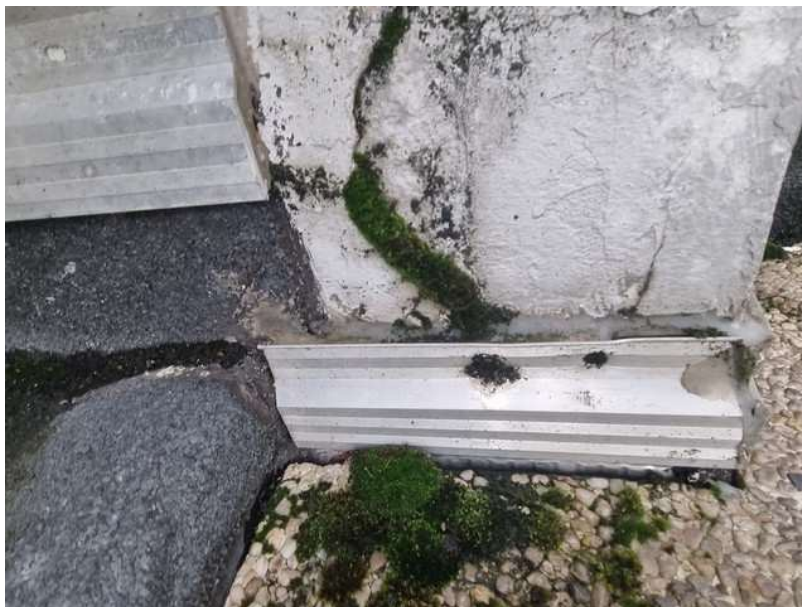
Photo n° 102

Les joints en tête des bandes solines étant, de manière générale, dégradés, l'eau s'infiltré et se propage dans le complexe d'étanchéité. Elle trouve son point de fuite au gré d'une fissure du plancher béton.

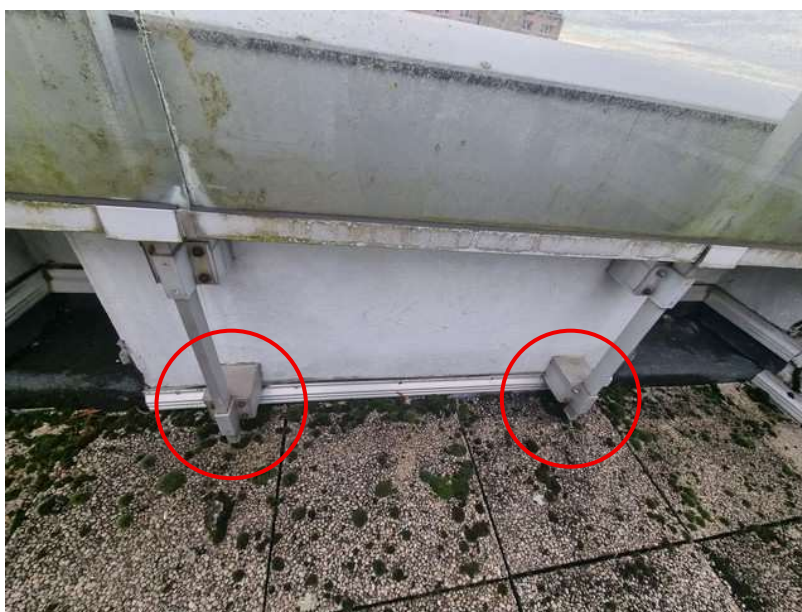
Photo n° 103

Enfin, un autre point a également retenu notre attention : il s'agit de la découpe de la bande soline cumulée à l'absence de joint d'étanchéité sous l'emprise des fixations du garde-corps.

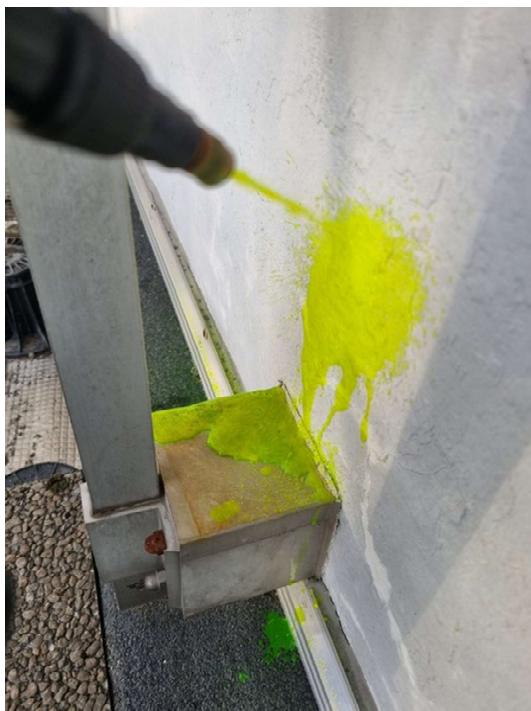
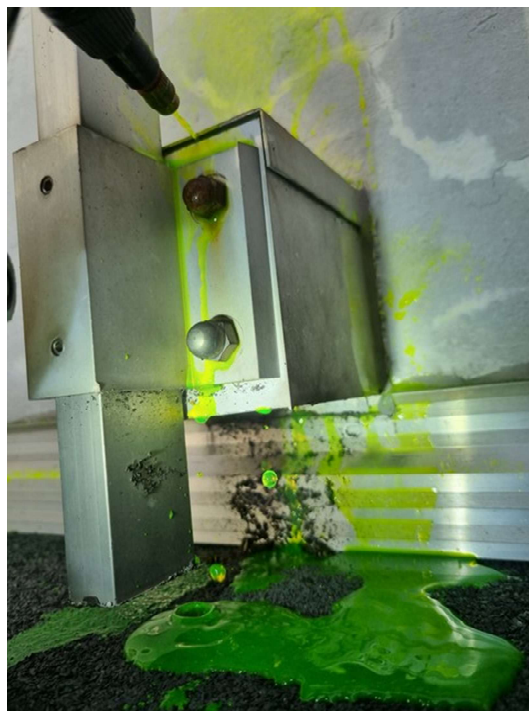
Le simple fait de projeter du colorant en amont de la fixation a permis de constater un renvoi d'eau par-dessous celle-ci.

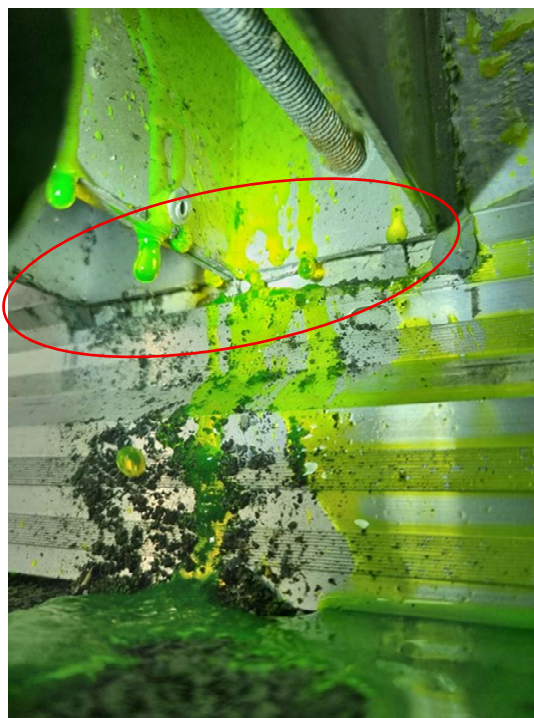
Photo n° 106

Ce renvoi d'eau a pour conséquence de générer des infiltrations d'eau en tête de la bande soline dépourvue de tout joint d'étanchéité.

L'eau qui s'infiltre se propage également à l'intérieur du complexe d'étanchéité.
