## **RAPPORT DE RECHERCHE DE FUITES N° 2505-006980**

### **Rapport n° 2 - 2 - Toitures**

**Dommages D22-2 - D30 - D31 - D33**

**DSDEN DU PAS DE CALAIS  
20 Boulevard de la Liberté  
62000 ARRAS**

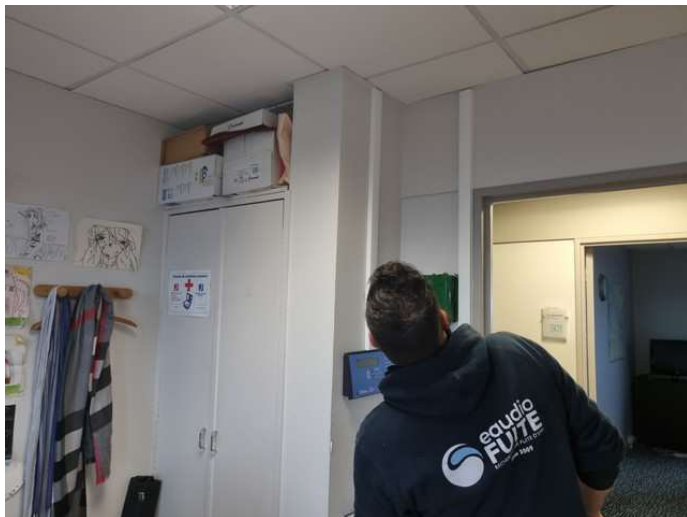
Photo n° 6

À l'aplomb, nous nous trouvons dans le bureau 514 : la canalisation d'eaux pluviales transite ici à l'intérieur d'un coffrage. Aucun dommage n'est à déplorer ici même au niveau des dalles de faux plafond même si, toutefois, nous constatons quelques traces sèches significatives d'écoulements d'eau sous la dalle béton plancher haut.

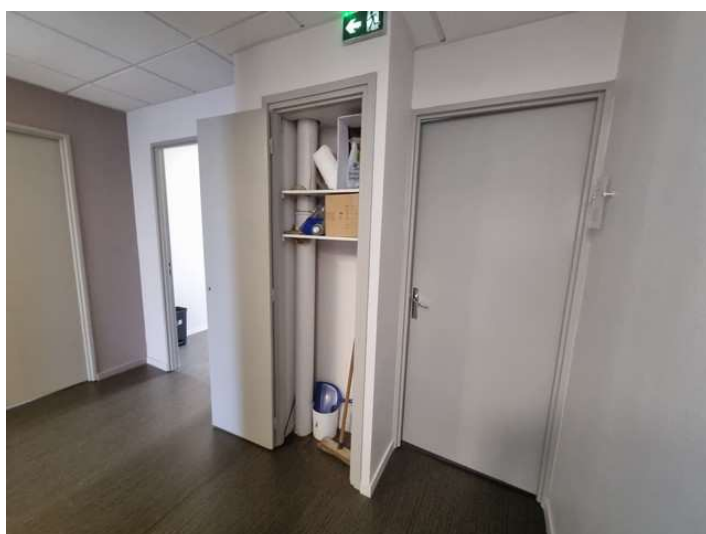
Photo n° 9

La canalisation d'eaux pluviales qui transite par le 5<sup>ème</sup> étage, entre autres, transite à l'intérieur du placard présent dans la zone de circulation, à hauteur du 6<sup>ème</sup> étage. Des traces sèches significatives d'écoulements d'eau sont observées. De même, nous notons la mise en œuvre d'une bassine pour collecter l'eau lorsqu'elle s'écoule.

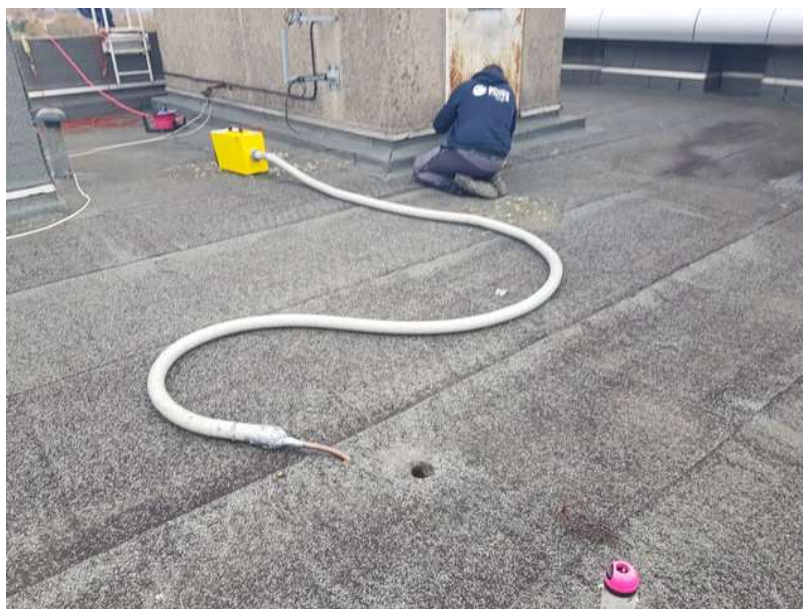
Photo n° 13

Le test fumigène réalisé à proximité de la naissance EP a confirmé l'absence de toute défaillance au droit de celle-ci.

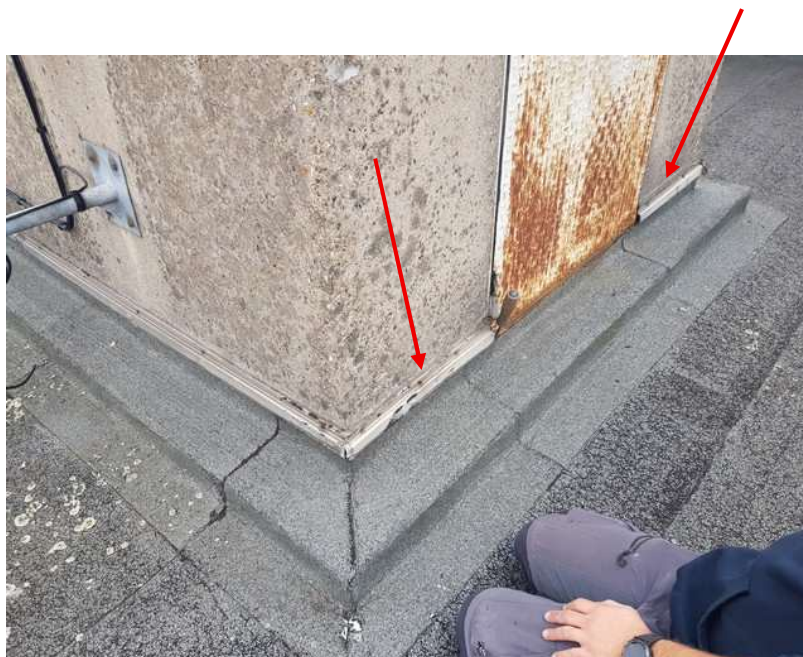
Photo n° 14

Aussi, nous avons élargi nos investigations à hauteur de l'édicule de l'ascenseur. Plusieurs points ont ainsi retenu notre attention, à savoir, d'une part, la dégradation du joint en tête de la bande soline qui protège le haut du relevé d'étanchéité.

Tout laisse à penser que les écoulements d'eau déplorés à l'intérieur du placard résultent d'infiltrations d'eau qui se produisent au pourtour de l'édicule d'ascenseur. En effet, d'une part, nous avons noté que l'étanchéité est décollée dans l'axe de la porte métallique ; d'autre part, nous avons noté la vétusté des joints en tête des bandes solines au pourtour de l'édicule d'ascenseur.

Dans ce cas précis, il y a lieu de reprendre l'étanchéité dans l'axe de la porte métallique de l'édicule d'ascenseur et de procéder à la réfection de l'ensemble des joints en tête des bandes solines sur l'ensemble de la toiture qui surplombe cette aile du bâtiment.

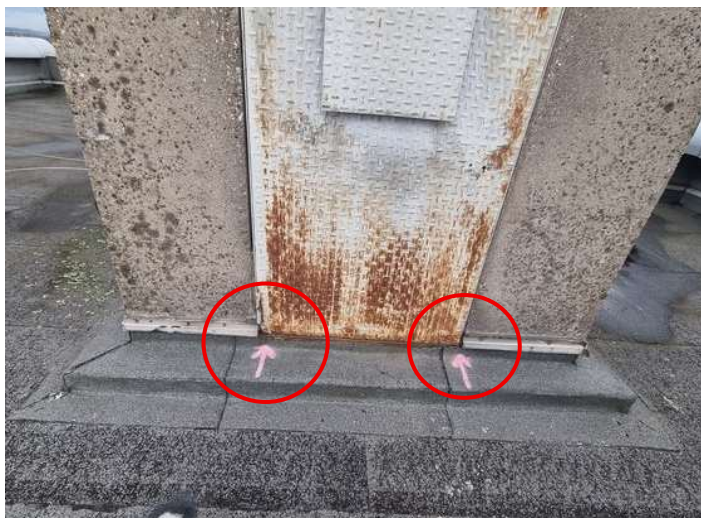
Photo n° 15

D'autre part, nous avons constaté le décollement de la membrane d'étanchéité en pied du cadre de porte métallique.

En fonction de l'orientation des pluies, ces points deviennent inévitablement sources d'infiltrations. L'eau qui s'infiltre se propage alors dans le complexe d'étanchéité et trouve son point d'écoulement au niveau de la réservation prévue pour le passage de la descente EP.

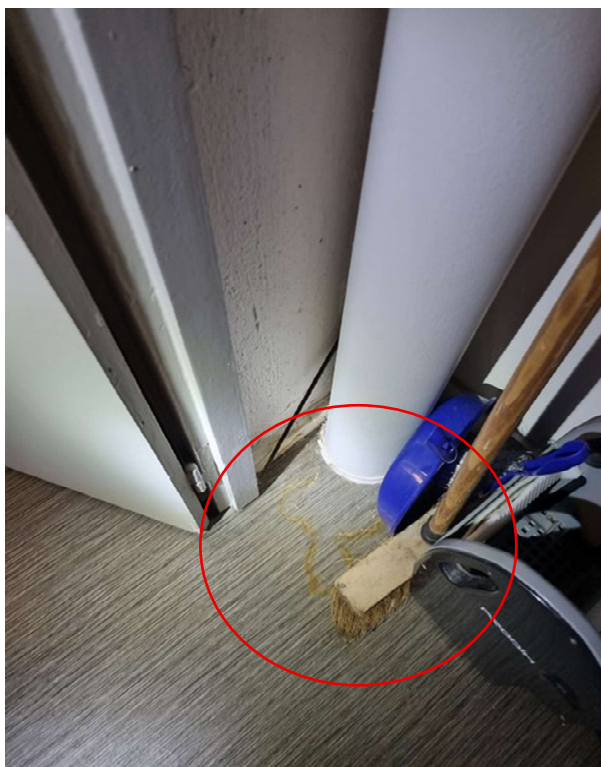
Photo n° 18

Aussi, les traces sèches présentes sur le revêtement de sol confirment le lien entre les infiltrations d'eau depuis la toiture, le dommage n° 31 et le dommage n° 22 - 2.

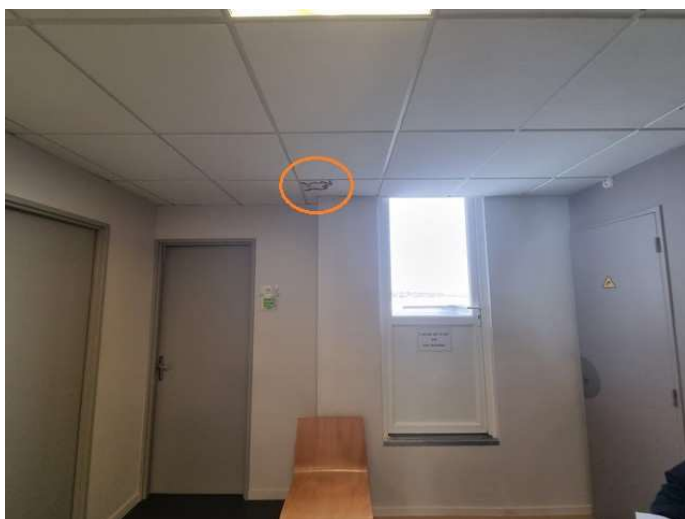
Photo n° 20

Nous constatons ici la dégradation d'une dalle de faux plafond dans la salle d'attente implantée au 6<sup>ème</sup> étage.

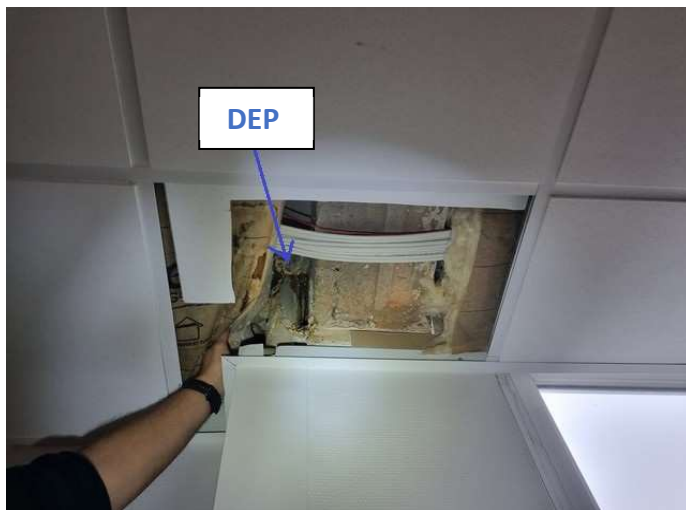
Photo n° 22

Le retrait de la dalle dégradée a permis de noter l'existence d'une descente d'eaux pluviales à l'intérieur du coffrage. Des traces d'écoulements d'eau sont visibles ce jour.

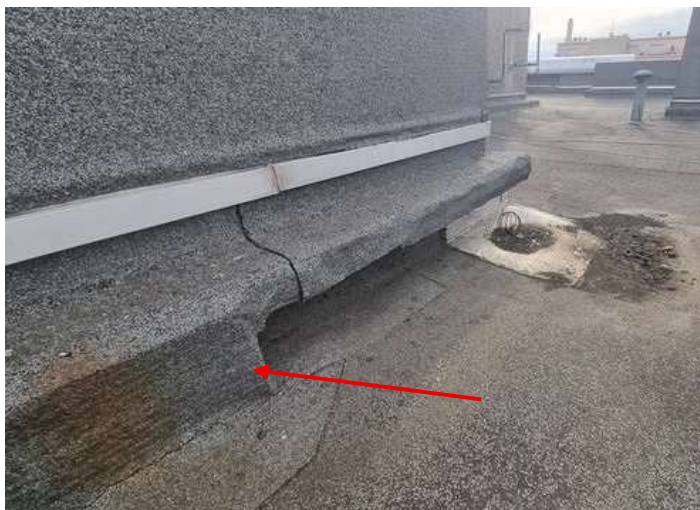
Photo n° 25

Par contre, l'examen auquel nous avons procédé a permis de constater le défaut de recouvrement en tête du relevé d'étanchéité au pied de l'acrotère, à proximité de cette descente d'eaux pluviales.

Sur base des renseignements collectés et des constatations faites sur place, les investigations que nous avons menées ont permis de déterminer que la dégradation de la dalle de faux plafond présente dans la salle d'attente est consécutive à des infiltrations d'eau qui se produisent en tête du relevé d'étanchéité sous l'emprise d'un becquet béton à hauteur de la toiture qui surplombe cette aile du bâtiment.

Dans ce cas précis, il y a lieu de demander l'intervention d'un étancheur afin de reprendre, de manière pérenne, l'étanchéité en tête du relevé sous l'emprise du becquet béton.

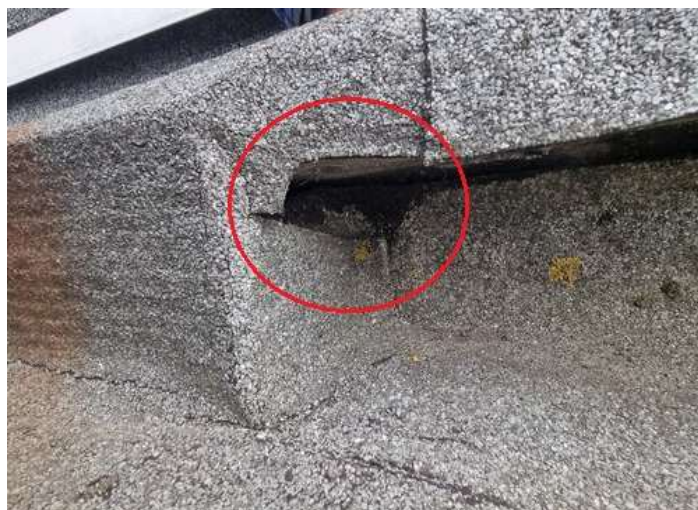
Photo n° 26

En cas de pluies, l'eau qui ruisselle sur le becquet béton doté d'une membrane d'étanchéité s'écoule par-derrière le relevé d'étanchéité.

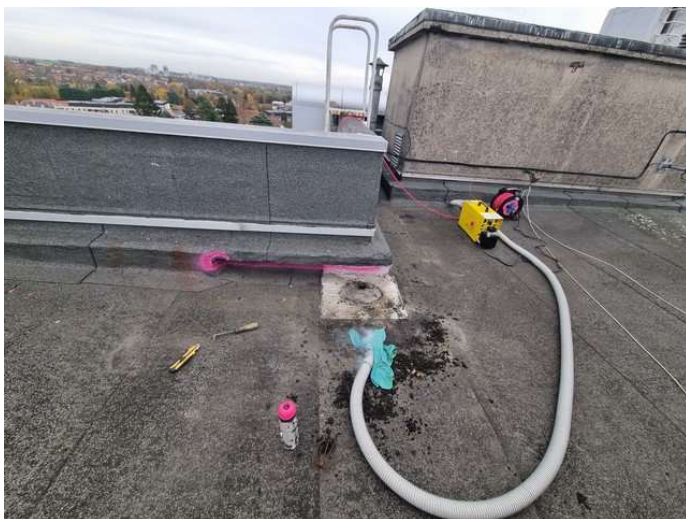
Photo n° 28

Le test fumigène auquel nous avons procédé à proximité de la naissance EP a confirmé le caractère défaillant et donc infiltrant en tête du relevé, sous l'emprise du becquet.

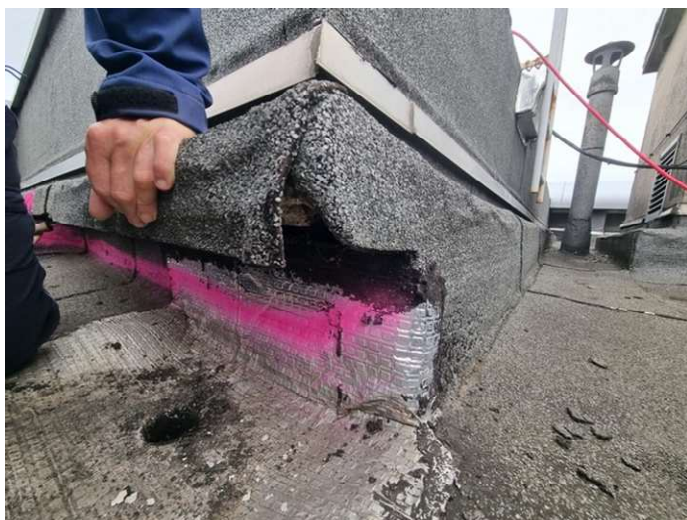
Photo n° 30

En effet, la retombée de la bande d'étanchéité ne permet pas d'assurer une protection suffisante de la tête de relevé. Ces points ont été marqués à la bombe fluorescente rose.

Par conséquent, dans ce cas précis, nous retenons, comme cause à l'origine des dommages, l'absence de protection suffisante en tête du relevé d'étanchéité, sous l'emprise du becquet béton à hauteur de la toiture qui surplombe le 6<sup>ème</sup> étage.

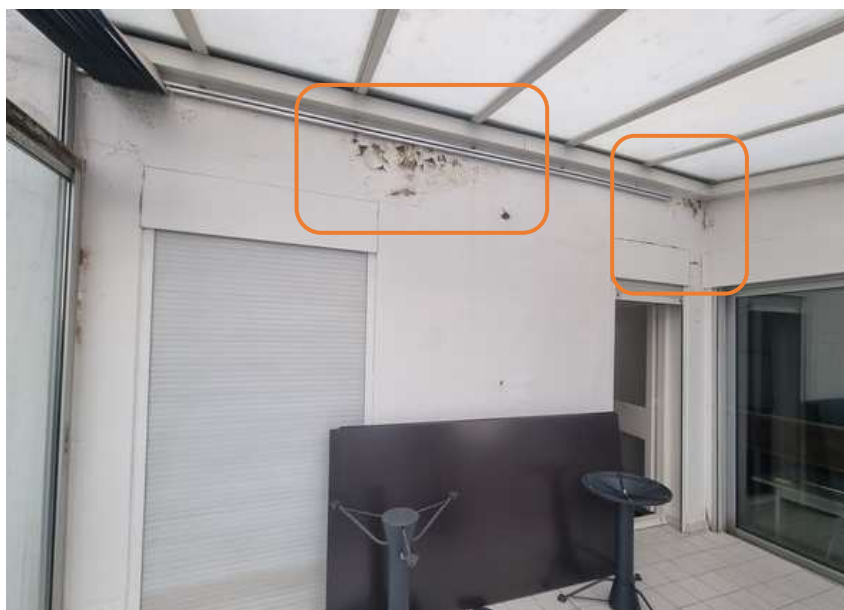
Photo n° 33

Lors des investigations menées à hauteur de la véranda implantée au 6<sup>ème</sup> étage, nous avons constaté des dommages sur le mur refend séparatif avec la partie bureau. Nous avons donc choisi d'en rechercher l'origine.

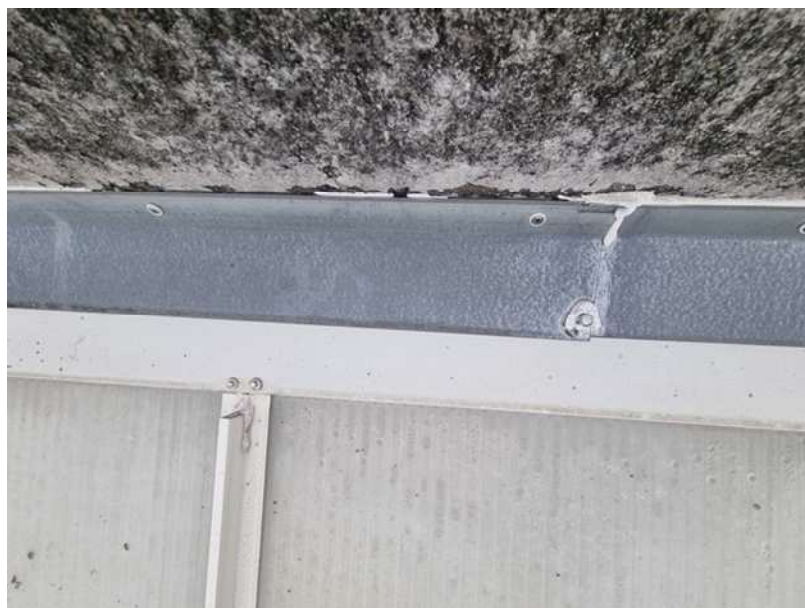
Photo n° 35

La jonction avec le voile béton est doublée par un profilé zinc surmonté d'un joint mastic ; celui-ci est dégradé, voire absent.

Le joint d'étanchéité mis en œuvre à la jonction entre le façonnage zinc qui assure la jonction entre le voile béton et l'accroche murale est dégradé.

Dans ce cas précis, idéalement, il y aurait lieu de déposer le façonnage zinc afin de reprendre l'étanchéité au droit du porteur.

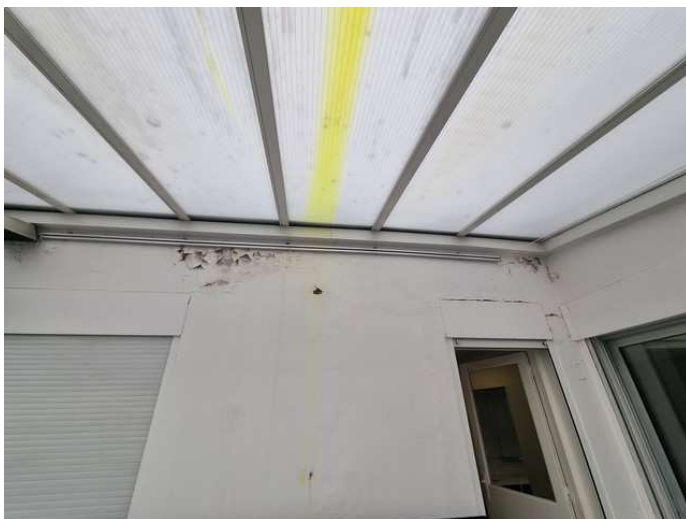
Photo n° 36

L'arrosage en tête du profilé zinc a généré un écoulement d'eau immédiat sur le mur à l'intérieur de la véranda ; le processus d'infiltrations d'eau a été confirmé avec de la fluorescéine.

Sur base des renseignements collectés et des constatations faites sur place, les investigations que nous avons menées ont permis de déterminer que les dégradations déplorées sur le voile béton de la véranda résultent d'infiltrations d'eau du fait de la défaillance de l'étanchéité entre l'accroche murale de la toiture de cette véranda et le voile béton sur lequel elle est fixée.
