## **RAPPORT DE RECHERCHE DE FUITES N° 2505-006980**

### **Rapport n° 3 - Façades et ensembles menuisés**

**Dommmages D2 - D5 - D6 - D7**

**DSDEN DU PAS DE CALAIS  
20 Boulevard de la Liberté  
62000 ARRAS**

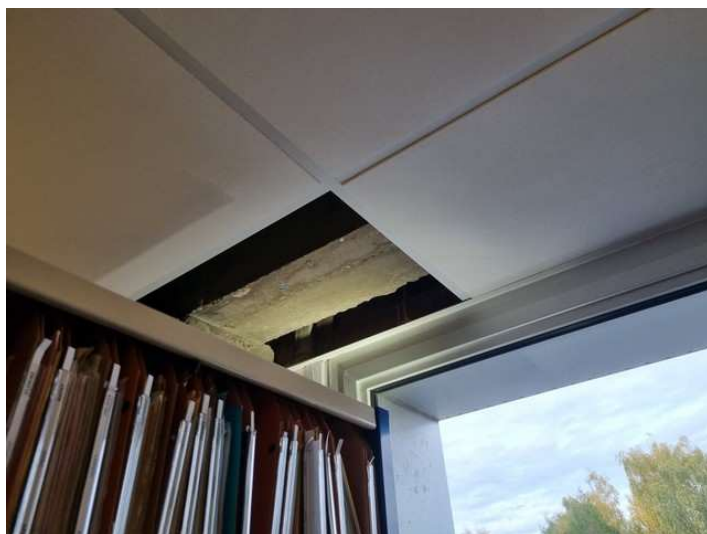
Photo n° 4

Dans ce local archives, nous constatons la dégradation de plusieurs dalles de faux plafond à l'aplomb de la menuiserie donnant côté toiture terrasse non accessible. De même, nous constatons la dégradation de la tablette bois.

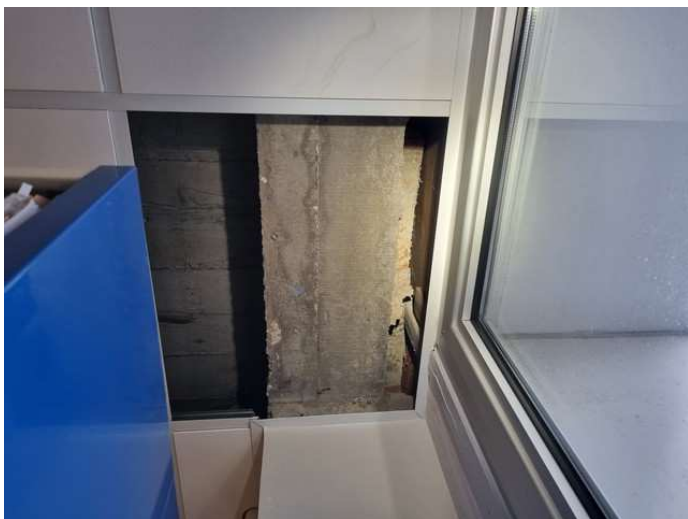
Photo n° 6

Le retrait de dalles de faux plafond a permis de noter des traces significatives d'écoulements d'eau sur le linteau béton.

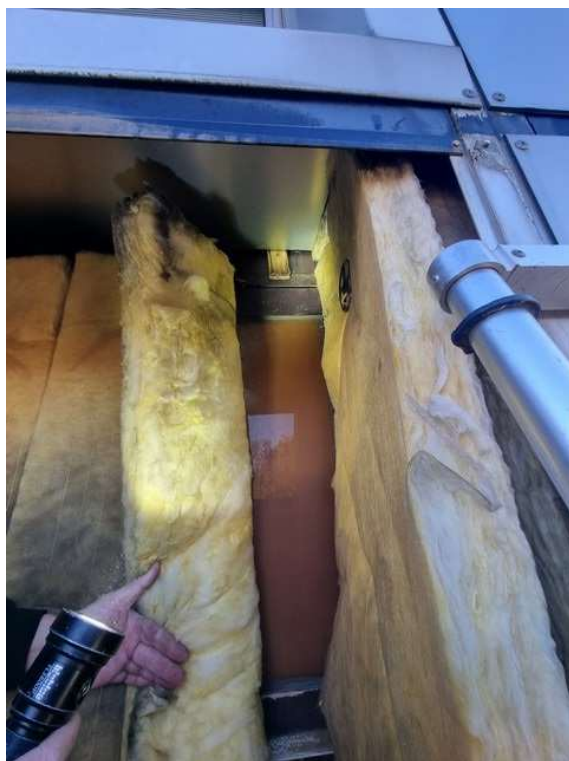
Photo n° 11

La partie supérieure est dotée d'un vitrage lui-même intégré dans un cadre bois ; elle correspond à l'allège de la menuiserie du 3<sup>ème</sup> étage (photo n° 11) ; la partie inférieure est constituée d'un panneau bois façon clin ; celui-ci constitue l'imposte de la menuiserie du 2<sup>ème</sup> étage (photo n° 12).

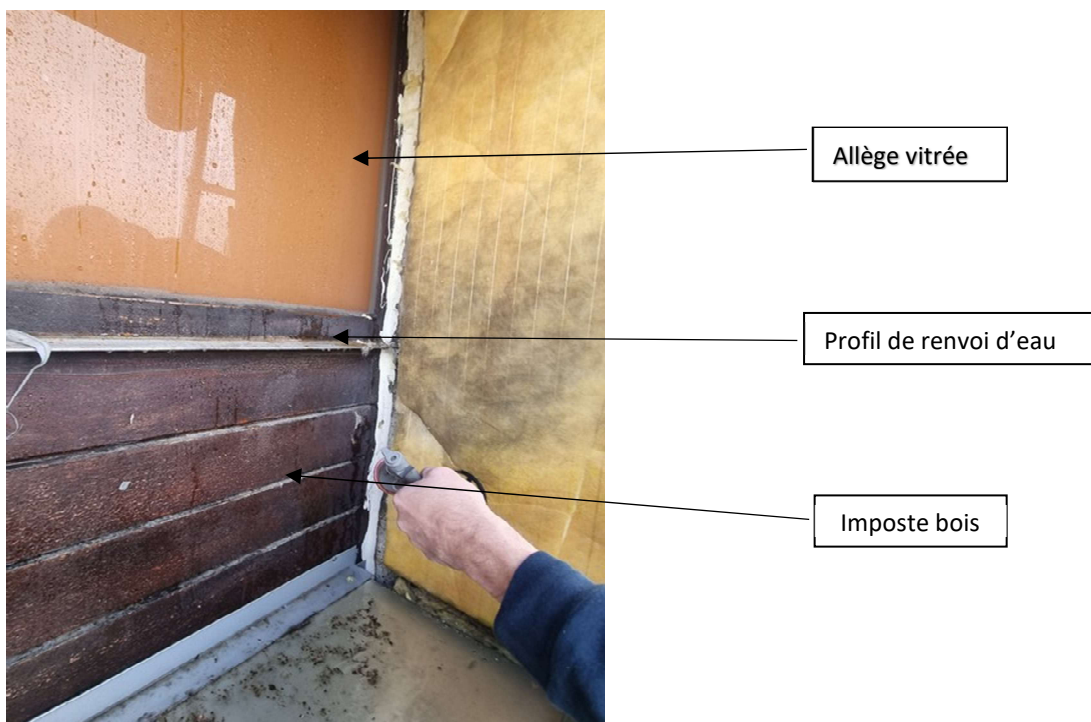
Photo n° 13

La photo ci-dessous permet une vue d'ensemble de ce qui se trouve derrière la plaque de bardage, entre la menuiserie du 2<sup>ème</sup> étage et celle du 3<sup>ème</sup> étage. Un profil de renvoi d'eau sépare la partie vitrée de la partie bois. Cette configuration sera bien évidemment identique sur l'ensemble du bâtiment.

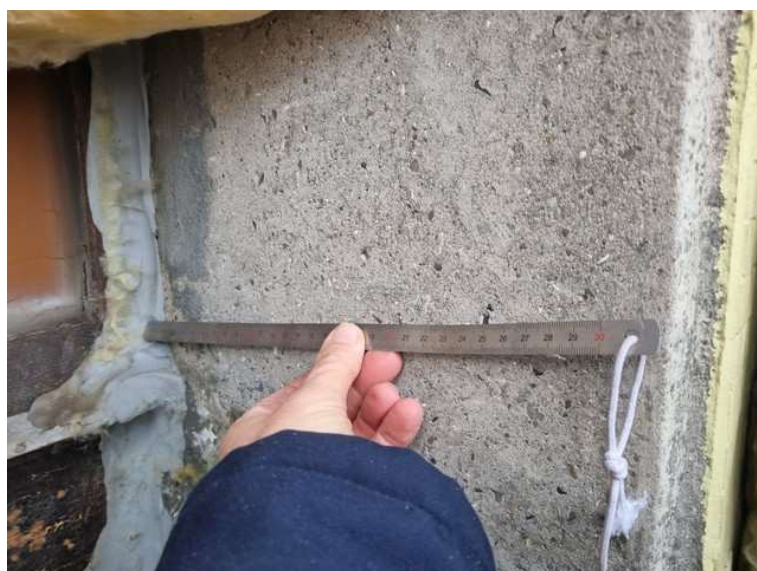
Photo n° 14

L'épaisseur du tableau de menuiserie, qui correspond en réalité à celle de la façade béton, est de 33 cm, auxquels il faut ajouter l'épaisseur du complexe isolation / bardage.

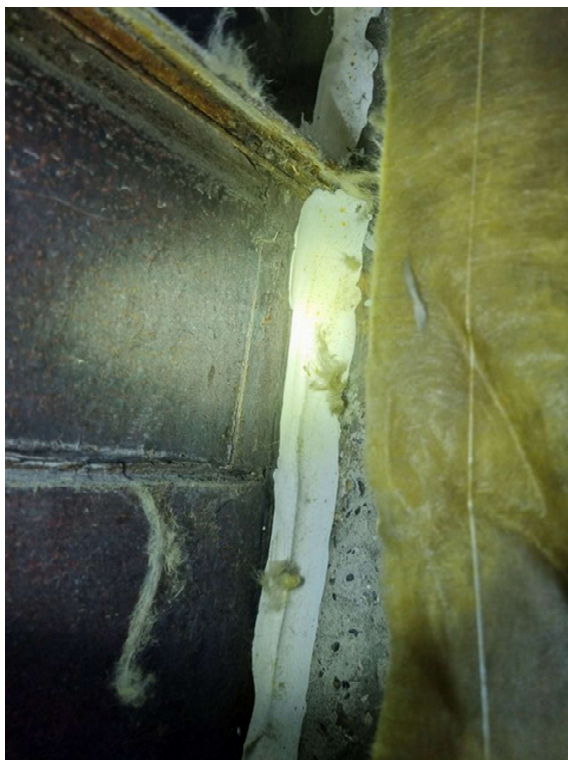
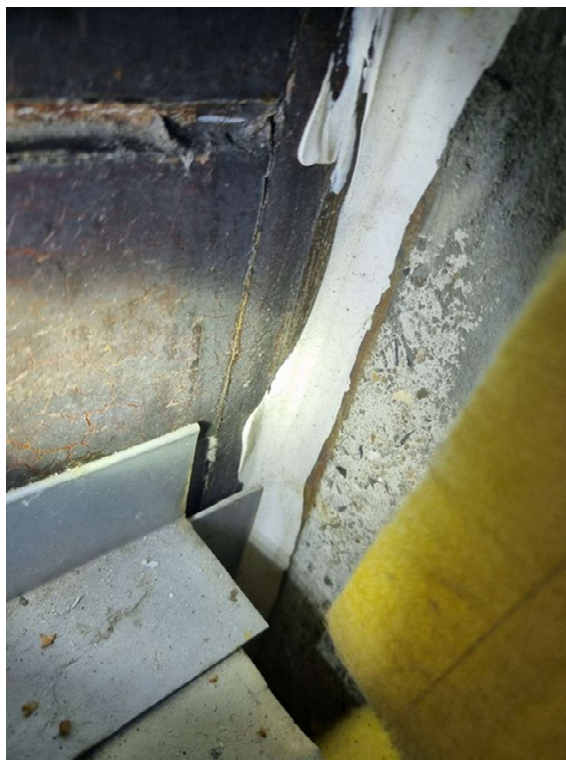
Nous notons ici la mise en œuvre d'un joint mastic d'une certaine épaisseur, à la jonction entre les cadres bois et le tableau de menuiserie béton.

De manière générale, le joint mastic appliqué à la jonction entre le voile béton et les panneaux, vitrés ou bois, est correct.

Par contre, l'examen auquel nous avons procédé a permis de constater que le cadre bois mais également, voire surtout, l'allège bois constituée de lames façon clin, sont fortement dégradés.

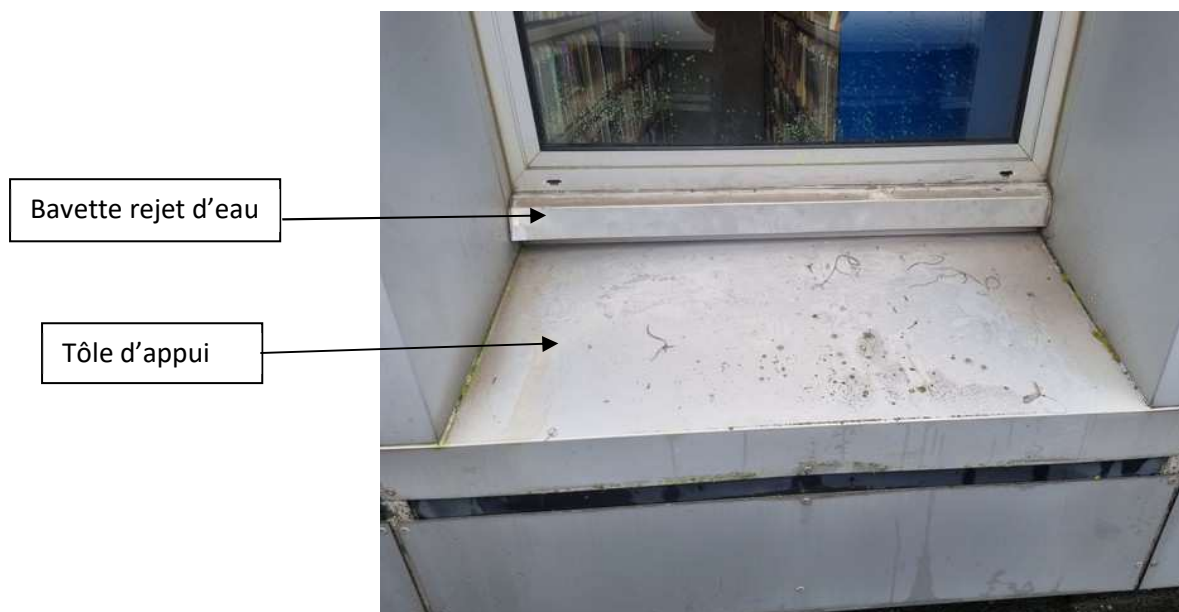
Photo n° 17

Après avoir établi ces constats, nous nous sommes rendus dans le bureau 300 à l'étage supérieur. Chaque menuiserie aluminium est dotée d'une bavette rejet d'eau et d'une bavette d'appui (ou tôle d'appui) dotée d'une pente significative. Chaque bavette d'appui est également dotée d'une remontée de plusieurs centimètres sous l'emprise de la bavette rejet d'eau.

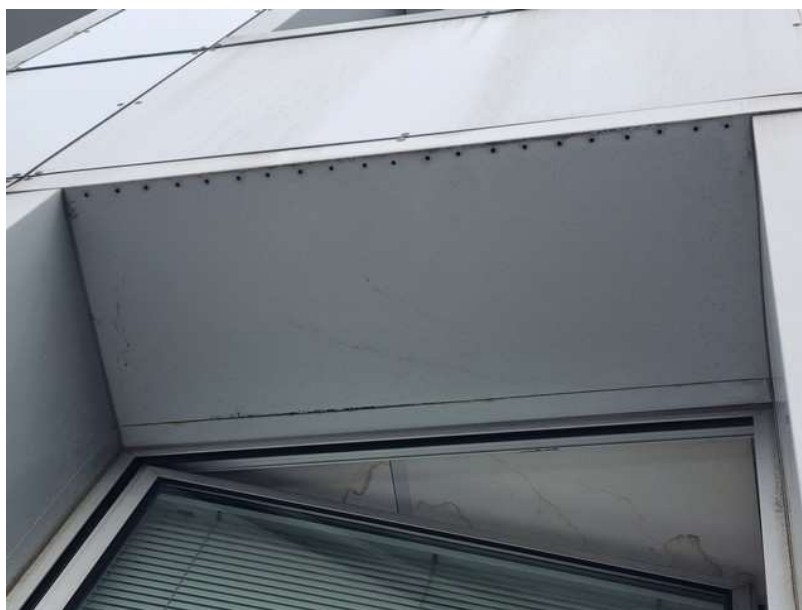
Photo n° 18

La tôle d'ébrasement à l'aplomb de chaque menuiserie est perforée de façon à permettre l'écoulement de l'eau.

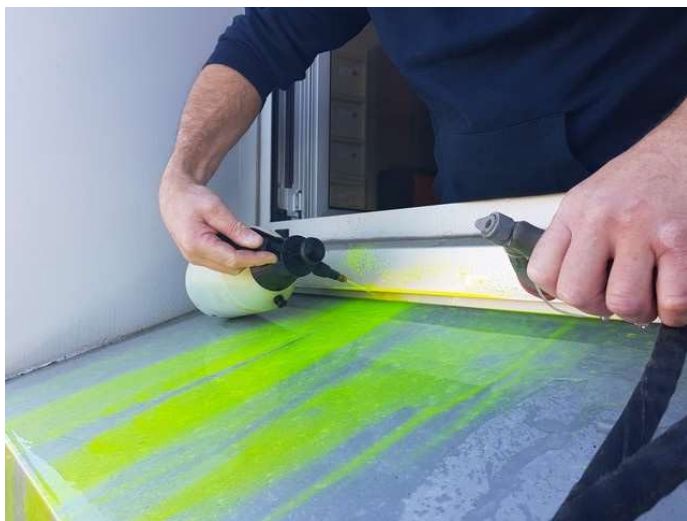
Photo n° 19

L'arrosage de la jonction entre la remontée de la bavette d'appui et la retombée de la bavette rejet d'eau a alors donné lieu à un écoulement d'eau directement sur l'allège en bois d'origine et sous l'emprise de la tôle d'appui. Le processus d'infiltrations d'eau a alors été confirmé avec de la fluorescéine.

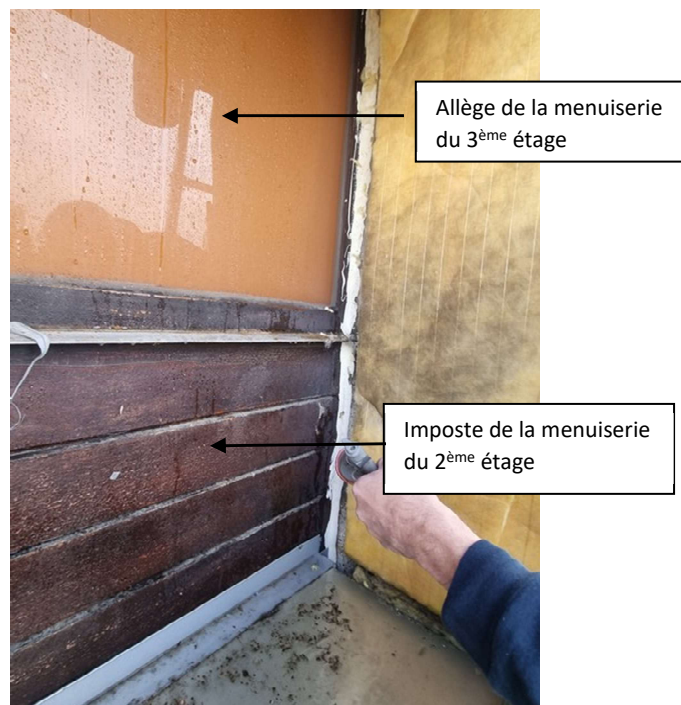
Photo n° 23

Volontairement, nous avons choisi d'arroser directement l'imposte en bois de façon à comprendre et mieux visualiser les points d'infiltrations.

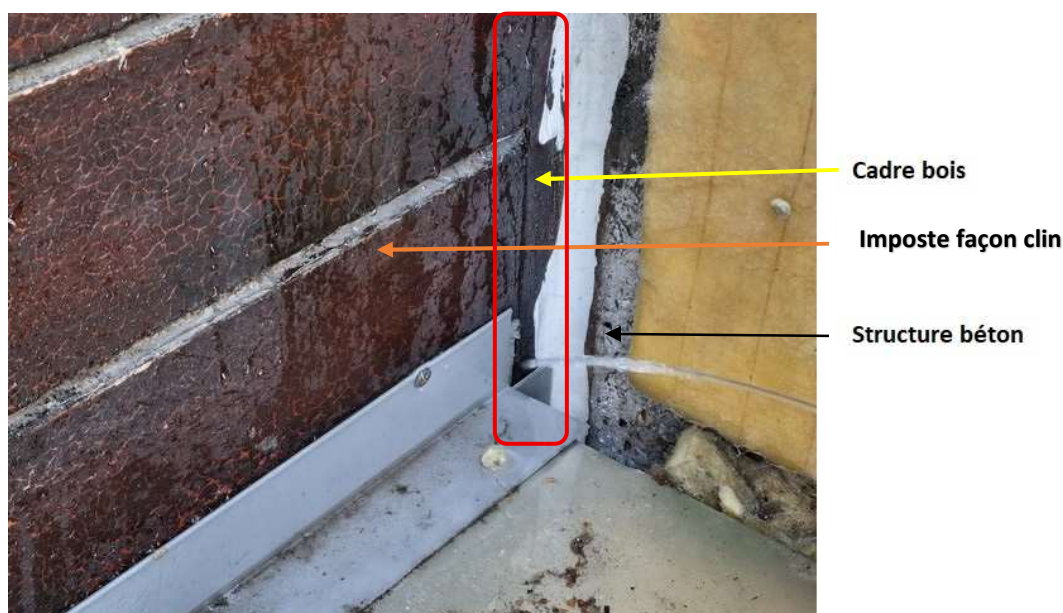
Photo n° 24

Cet essai d'eau va alors nous permettre de comprendre que les infiltrations se produisent à la jonction entre les planches positionnées façon clin et le cadre bois.

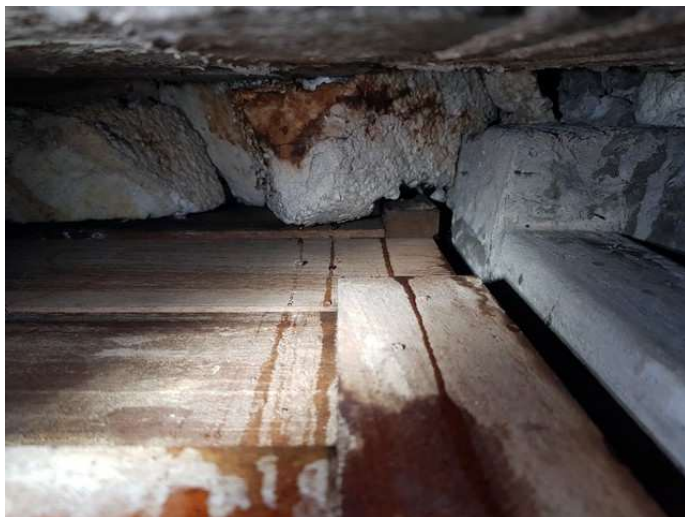
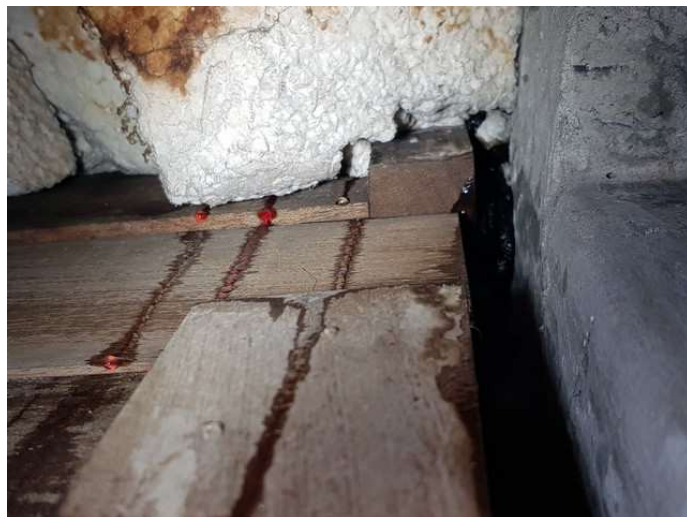
L'usage de colorant rouge à la jonction entre le cadre bois et les planches façon clin a ainsi donné lieu à des écoulements d'eau francs sur l'imposte bois visible depuis le plénum du local archives.

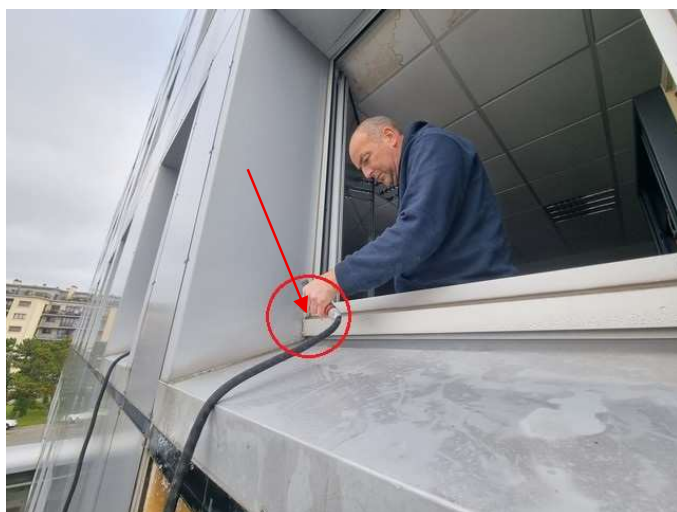
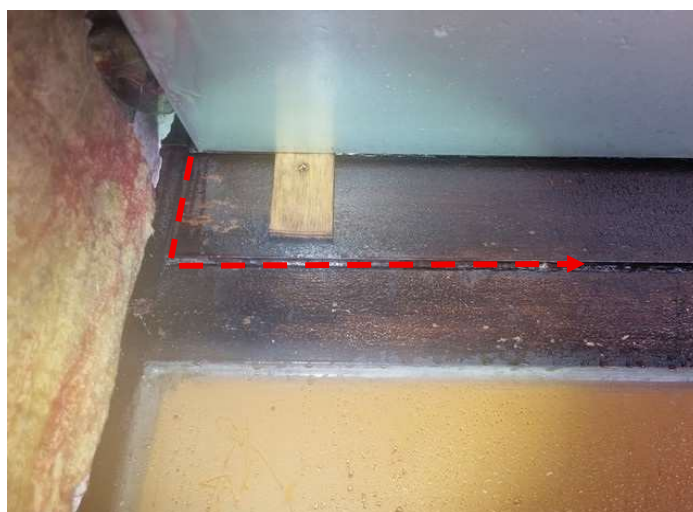
La poursuite des essais d'eau va mettre en évidence un principe d'infiltrations d'eau plus important encore à la jonction entre les extrémités, gauche ou droite, de la bavette d'appui et les tôles d'ébrasement.

L'eau qui s'infiltré à cette jonction s'écoule verticalement le long de l'imposte vitrée et ensuite le long de l'allège bois. Elle se propage également horizontalement entre le dormant bois existant de la menuiserie d'origine (lequel a été conservé) et le cadre bois de l'allège vitrée.

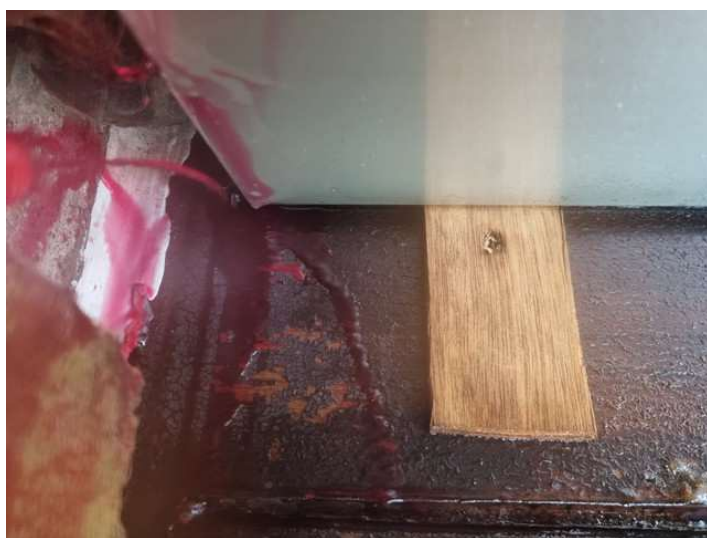
Photo n° 29

L'essai d'eau, réalisé volontairement directement à la jonction entre le cadre bois et la traverse bois horizontale, sous l'emprise de la bavette d'appui aluminium (photo n° 29), a alors permis de reproduire le processus d'infiltrations d'eau à la fois à la jonction entre la traverse horizontale basse du nouveau cadre aluminium et l'allège bois visible depuis le local archives.

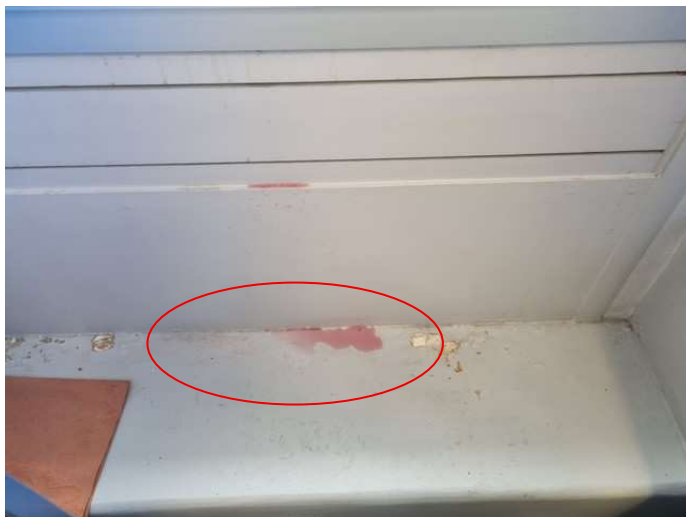
Photo n° 33

Les écoulements d'eau qui se produisent à la jonction dormant aluminium / cadre bois donnent alors lieu à des écoulements d'eau sur la tablette bois côté intérieur local archives.

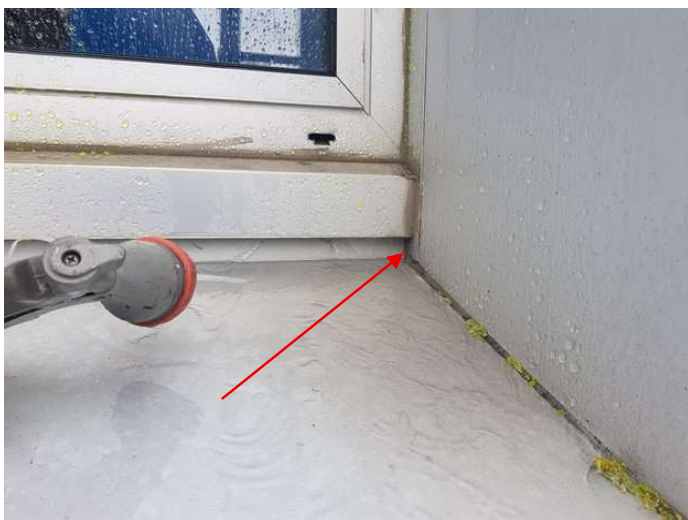
Photo n° 34

Le même test a été réalisé côté droit de la menuiserie, vu depuis l'extérieur. Le processus d'infiltrations d'eau a été reproduit avec de la fluorescéine.

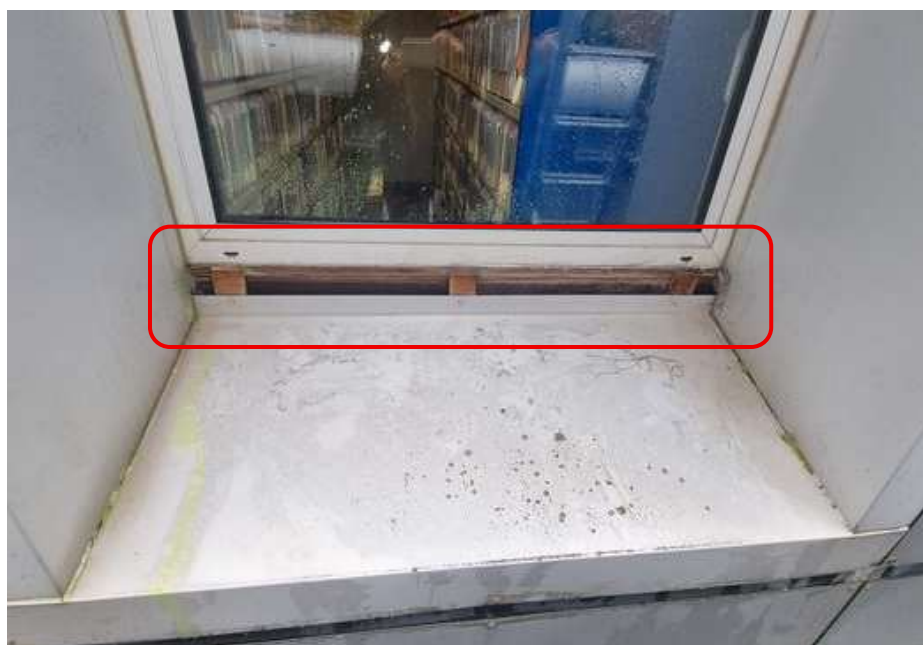
Photo n° 37

Le retrait de celle-ci nous a alors permis de constater, d'une part, l'absence de tout dispositif d'étanchéité de type pare-pluie permettant de protéger l'allège en bois.

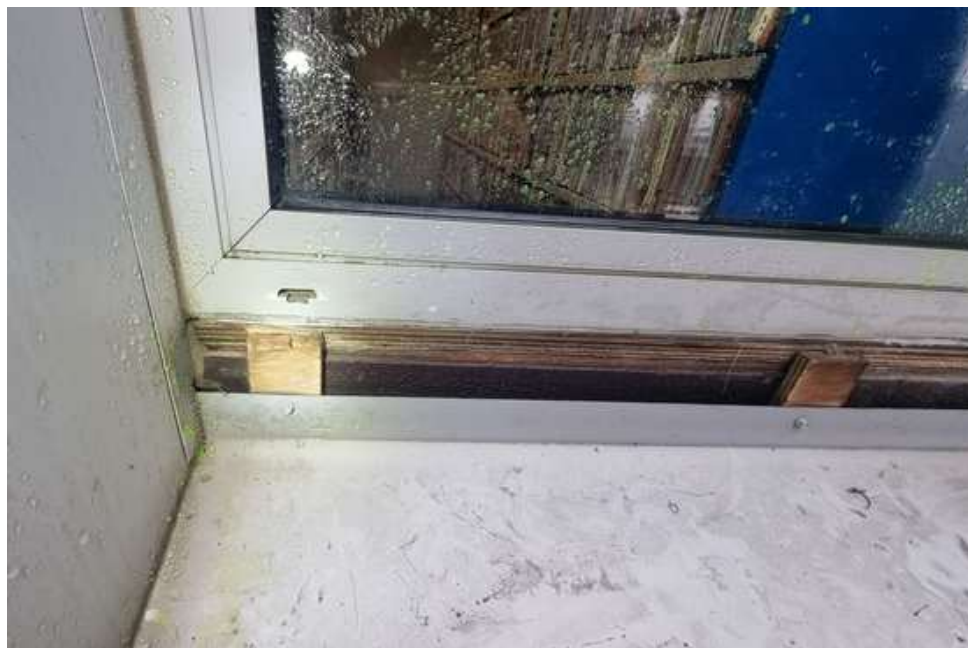
Photo n° 38

D'autre part, nous avons également constaté que la remontée de la bavette d'appui est fixée sur des cales en bois et qu'il n'existe à nouveau aucun dispositif permettant d'assurer l'étanchéité entre cette remontée aluminium et le cadre aluminium du nouveau châssis.

Cette façade étant exposée SUD-OUEST, en cas de fortes pluies accompagnées de vent, l'eau est chassée par-derrière la remontée de la tôle d'appui (ou bavette d'appui) ainsi qu'aux extrémités de la bavette d'appui ; elle ruisselle ensuite sur l'allège vitrée.

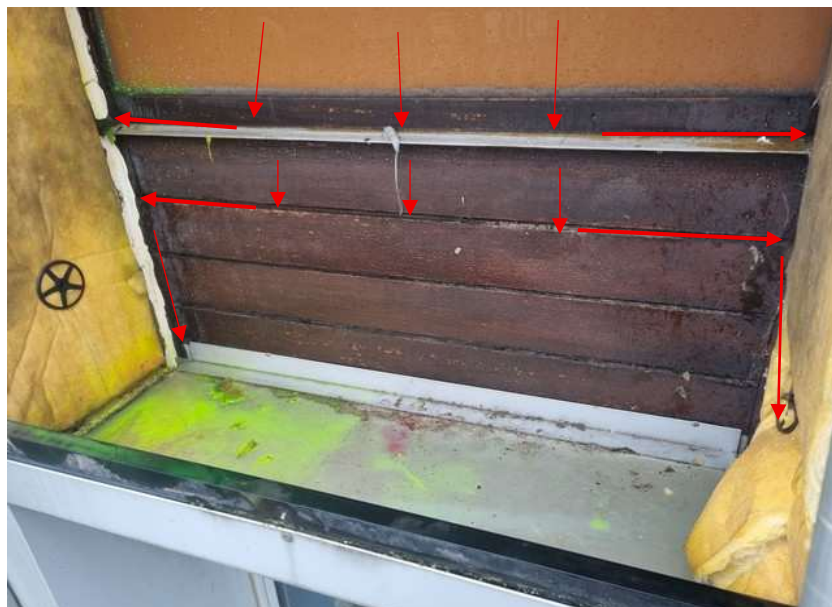
Photo n° 41

La laine de verre agit comme une éponge et transfère l'eau au niveau de l'allège bois.

Alors que les sous-faces des ébrasements sont habillées d'une tôle aluminium perforée, nous constaterons, tout au long de notre expertise, que les orifices sont le plus souvent obturés et ne permettent pas l'évacuation de l'eau, d'où la stagnation d'eau sur le dessus de cette tôle (photo n° 41).

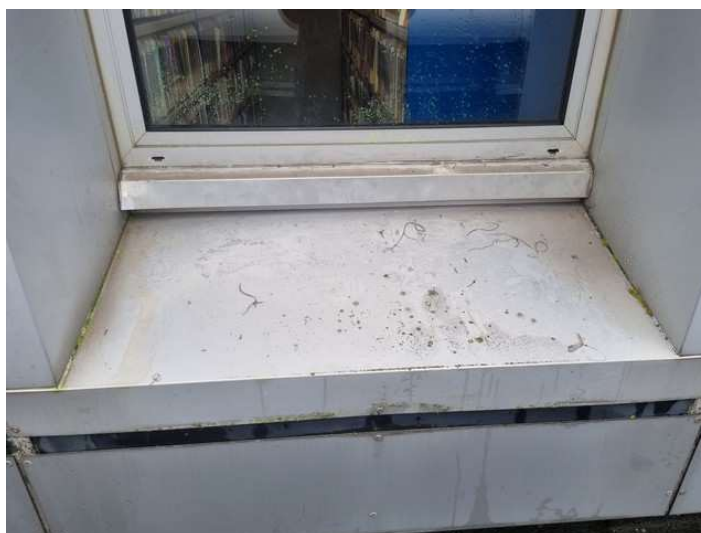
Photo n° 42

A la fin de l'expertise propre à ce dommage, notre technicien a remis en place la bavette rejet d'eau. Nous précisons que celle-ci a été légèrement déformée du fait de la difficulté rencontrée pour la retirer.

Cette précision sera à prendre en considération au moment de la phase « travaux » en vue de trouver une solution pérenne aux problèmes liés aux infiltrations d'eau.

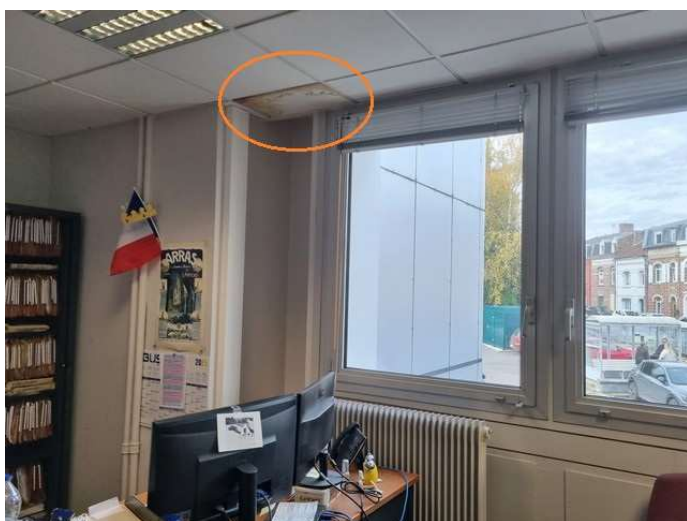
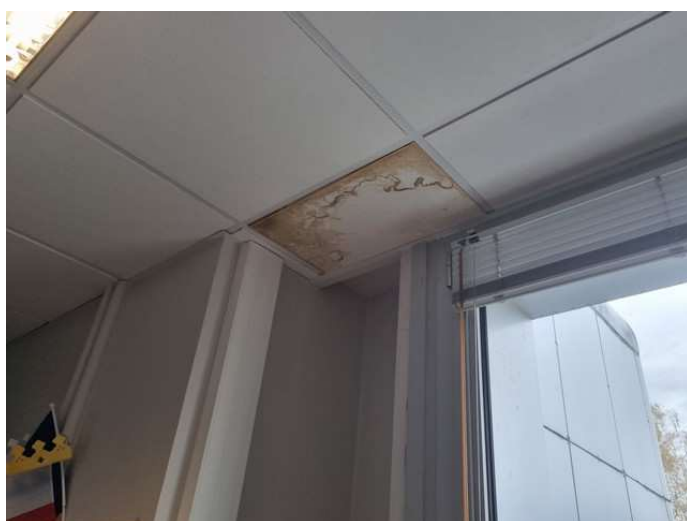
Nous constatons ici la dégradation d'une dalle de faux plafond à la jonction entre deux ailes du bâtiment.

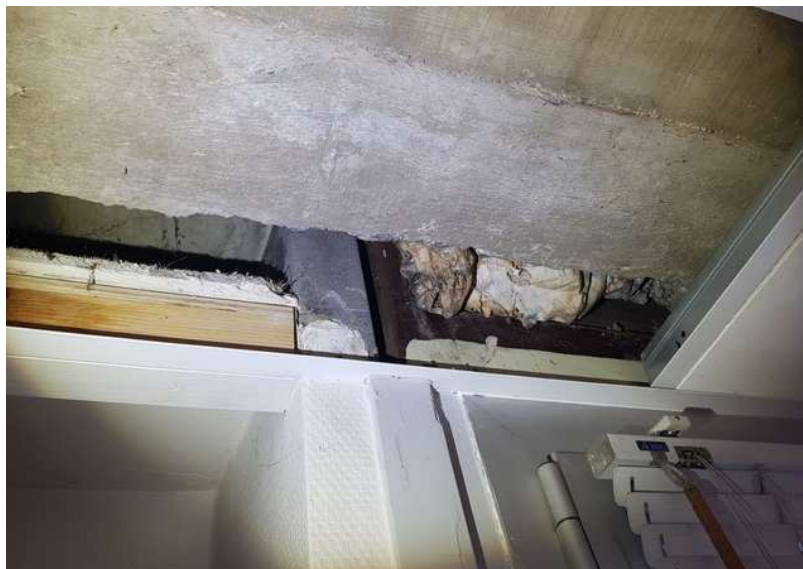
Photo n° 47

Le retrait de la dalle dégradée nous a alors permis de constater que l'aplomb du dommage correspondait de nouveau à l'allège bois du châssis du bureau 206 situé au 2<sup>ème</sup> étage.

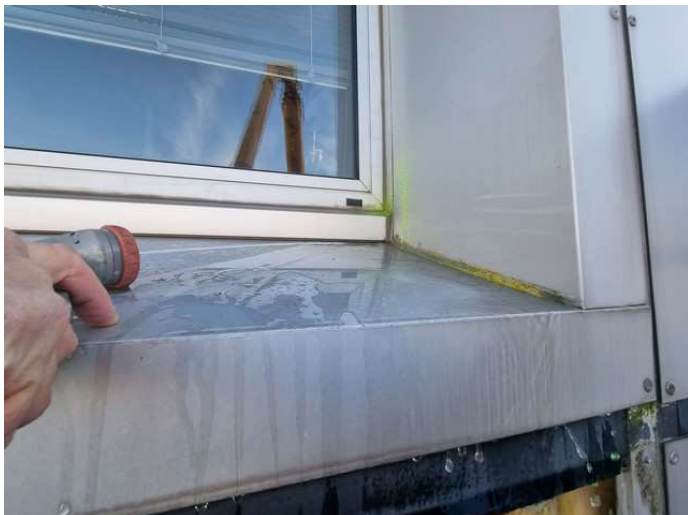
Photo n° 54

L'arrosage de la jonction entre l'extrémité de la bavette rejet d'eau, la bavette d'appui et le pied de la tôle d'ébrasement latérale a alors donné lieu un écoulement d'eau sous l'emprise de la tôle d'appui. L'eau s'est ainsi propagée sur le cadre bois.

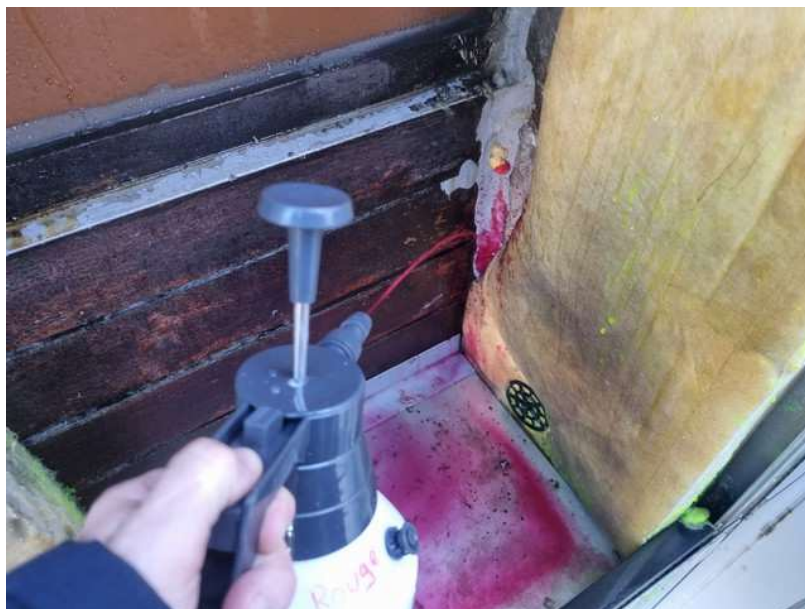
Photo n° 58

Nous avons alors choisi de tenter une expérience en versant directement du colorant rouge au niveau de l'allège bois, comme pour chercher à reproduire la quantité d'eau qui s'écoulerait ici en cas de précipitations intenses et longues.

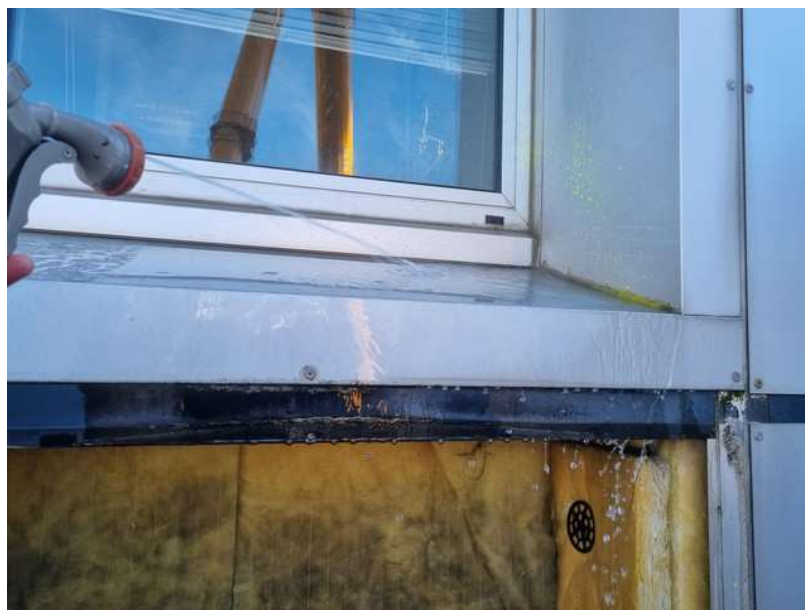
Photo n° 59

Après quoi, nous avons reposé la laine de verre et avons procédé à un nouvel essai d'arrosage à hauteur de la tôle d'appui correspondant à la menuiserie du bureau du 2<sup>ème</sup> étage, et donc, sans arroser directement l'allège bois.

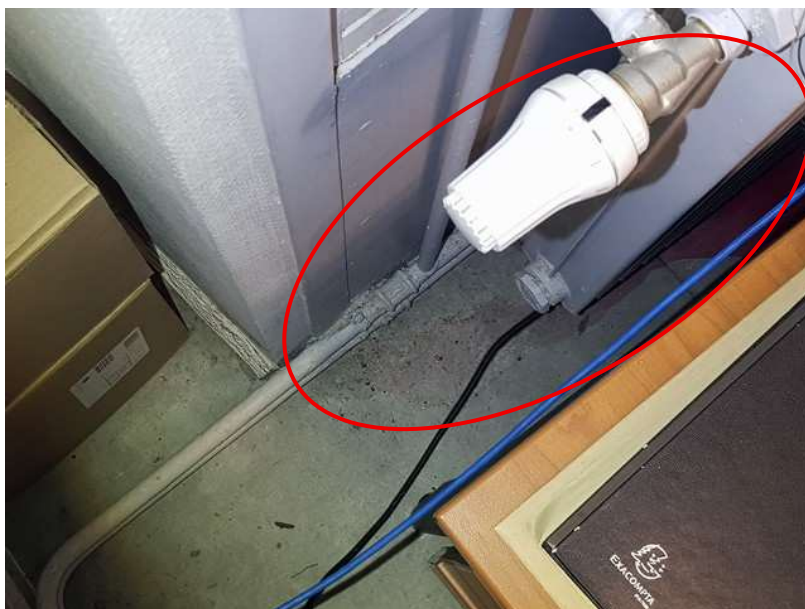
Photo n° 60

Ce test a alors donné lieu à des écoulements d'eau avec colorant rouge sur le sol du bureau 114 au 1<sup>er</sup> étage.

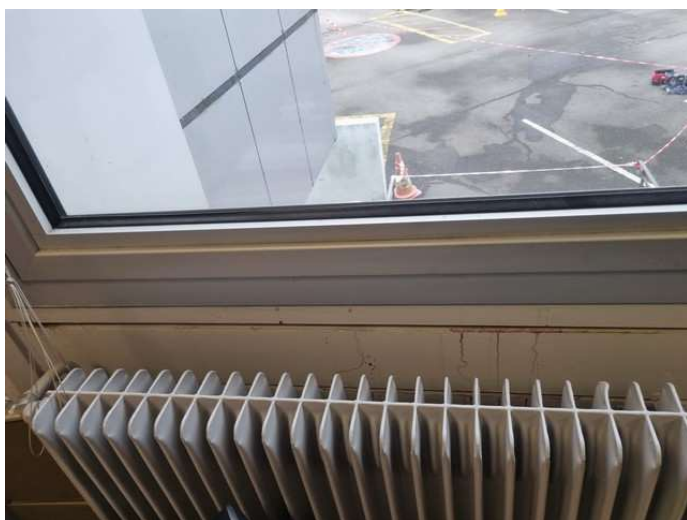
Photo n° 63

Alors même que nous avons tout essuyé, afin d'effacer les traces d'infiltrations d'eau, le personnel chargé de l'entretien des bureaux nous a signalé avoir constaté de nouveaux écoulements le soir même de cette 3<sup>ème</sup> journée d'investigations, soit près de huit heures après les essais d'eau réalisés à hauteur de la menuiserie du 2<sup>ème</sup> étage.

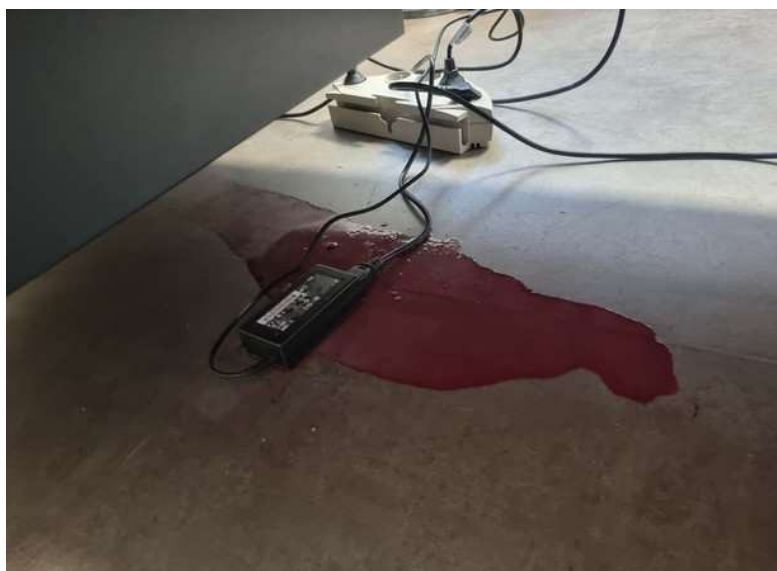
Photo n° 65

La présence d'eau avec colorant a également été retrouvée sur le revêtement de sol.

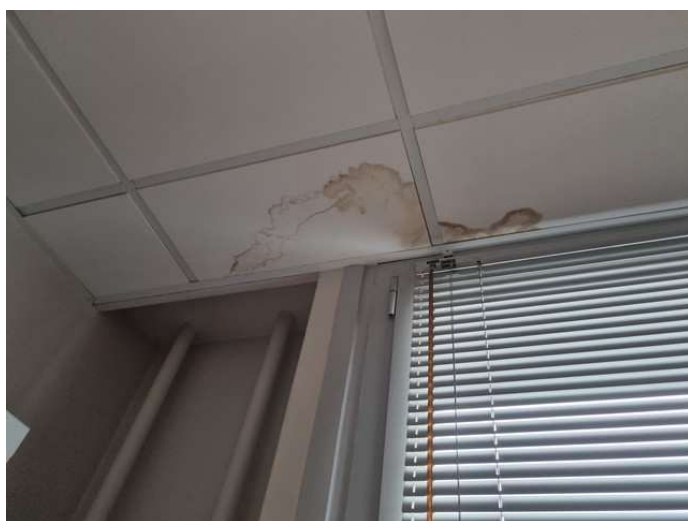
Photo n° 68

Nous observons ici la dégradation de plusieurs dalles de faux plafond à l'aplomb d'un ensemble menuisé. Le retrait d'une dalle a ainsi permis de constater des traces brunâtres significatives d'écoulements d'eau sur le linteau béton, ainsi que le marquage de l'imposte bois.

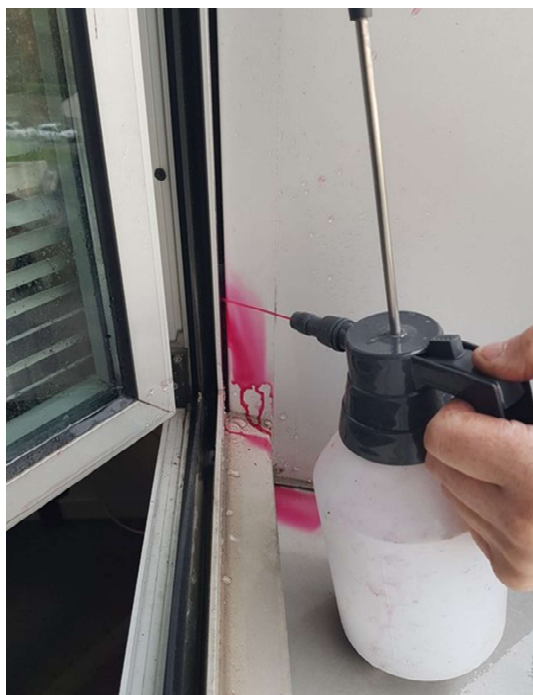
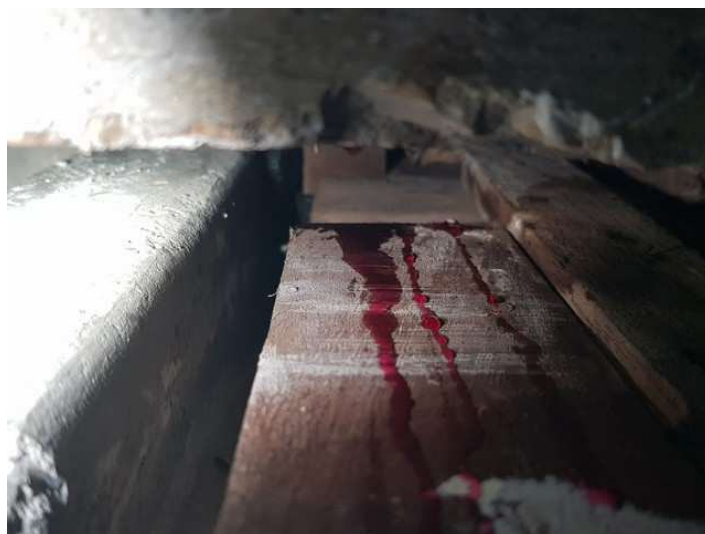
Dans un premier temps, nous avons procédé à l'arrosage précis et succinct de la jonction entre le dormant aluminium et le tableau de menuiserie à hauteur du bureau 305, implanté au 3<sup>ème</sup> étage ; cet essai d'eau a rapidement généré des infiltrations au travers de l'allège bois visible depuis le bureau 204. Le processus d'infiltrations d'eau a alors été confirmé avec du colorant rouge.

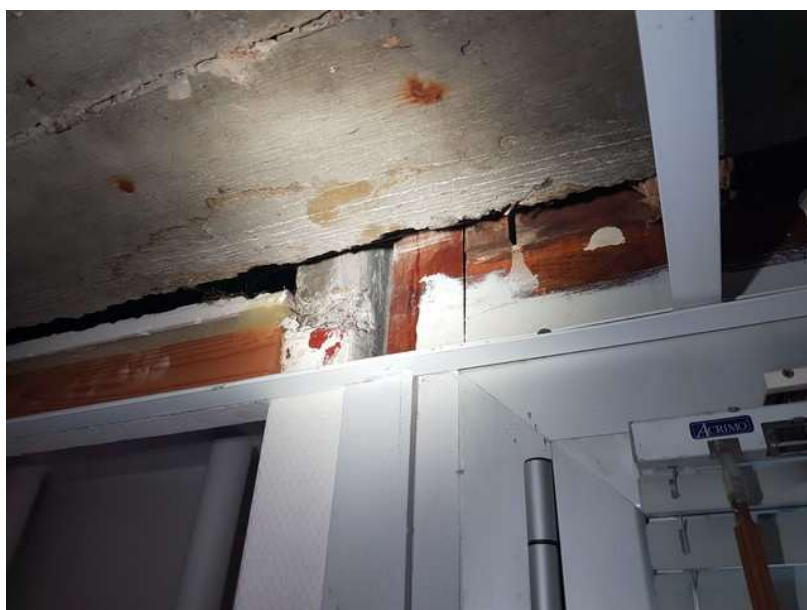
Photo n° 78

Il s'en est suivi un écoulement d'eau sur toute la hauteur du cadre en bois correspondant à l'allège, pour ensuite atteindre la dalle de faux plafond, confirmant ainsi l'origine des dégradations déplorées ici même.

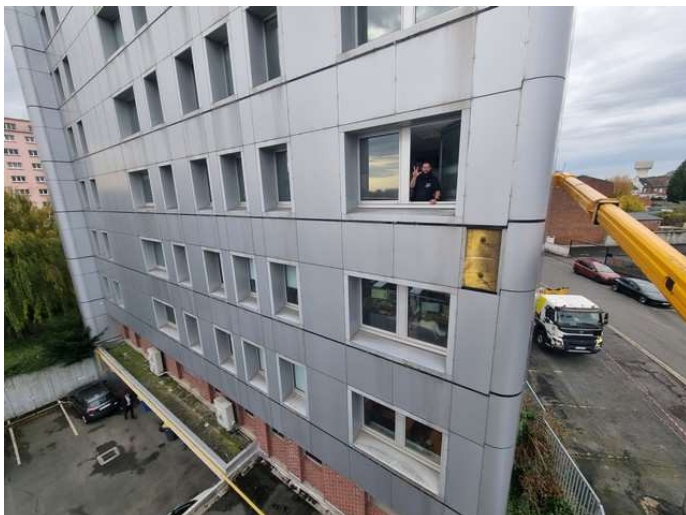
Photo n° 79

Nous avons ensuite cherché à vérifier si les infiltrations d'eau pouvaient provenir de la façade béton en elle-même, par-derrière le bardage. De ce fait, nous avons procédé à la dépose de la tôle de bardage située dans l'angle supérieur droit de la menuiserie concernée, vu depuis l'extérieur. Aucune anomalie potentiellement source d'infiltrations n'a été observée.

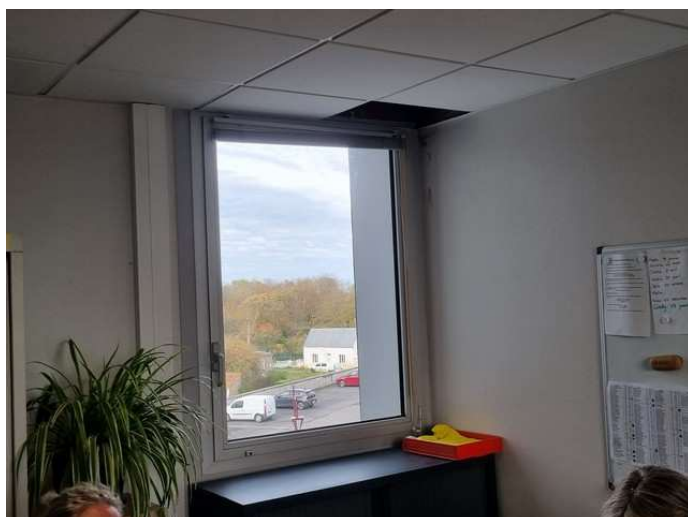
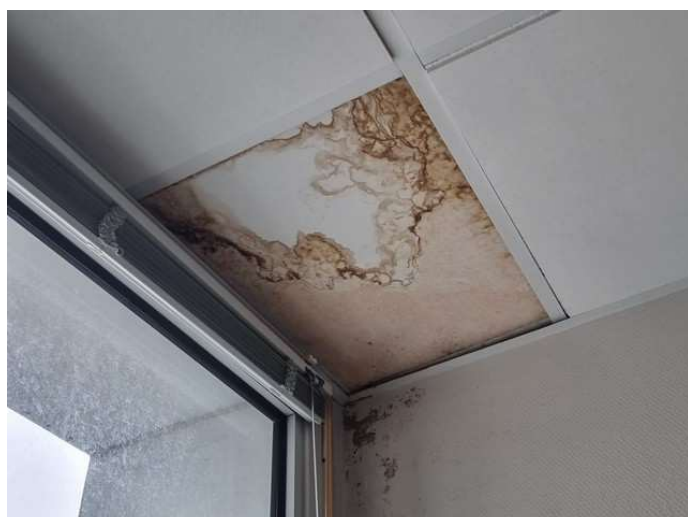
Nous observons ici la dégradation importante d'une dalle de faux plafond à l'angle du bureau ainsi que des dégradations sur le mur côté pignon. Le personnel nous indique qu'en cas de pluie, de l'eau s'écoule dans la bannette posée sur le meuble.

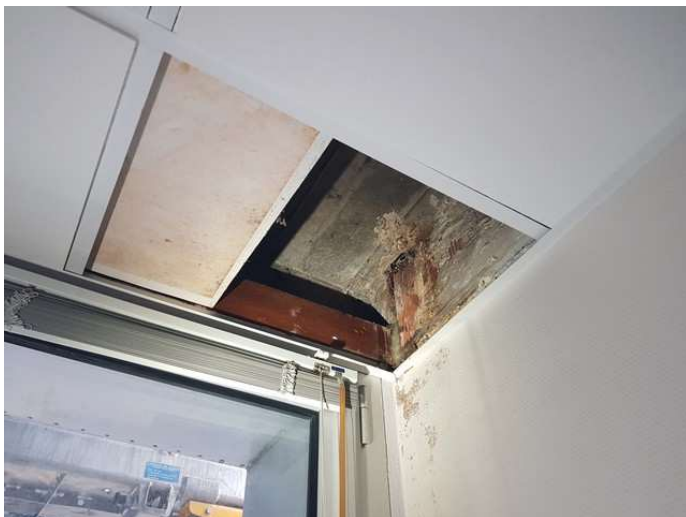
Photo n° 87

Le retrait de la dalle de faux plafond nous a ainsi permis de constater des traces sèches significatives d'infiltrations d'eau au travers de la dalle béton plancher haut, à l'angle de la pièce.

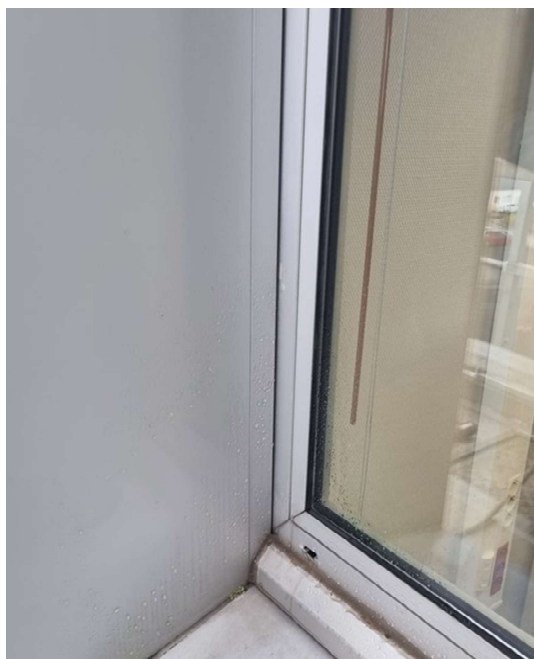
Photo n° 90

Ces investigations ont été menées à partir de la nacelle. Comme pour le châssis précédent, l'examen auquel nous avons procédé nous a ainsi permis de constater l'absence de joint vertical à la jonction entre dormant de la menuiserie et tableau à hauteur du 4<sup>ème</sup> étage.

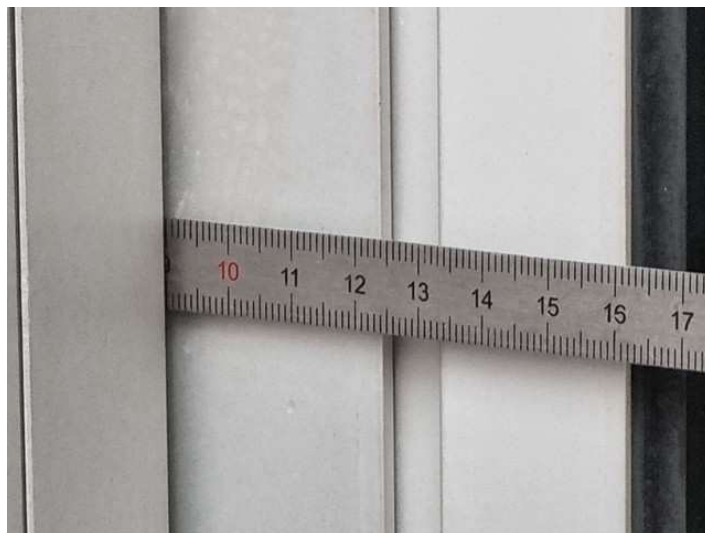
Photo n° 91

Nous avons ainsi pu introduire notre régllet sur 9 cm de profondeur.

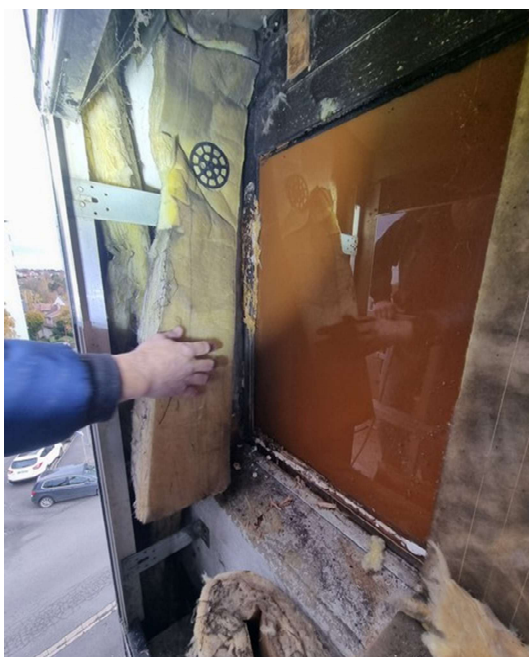
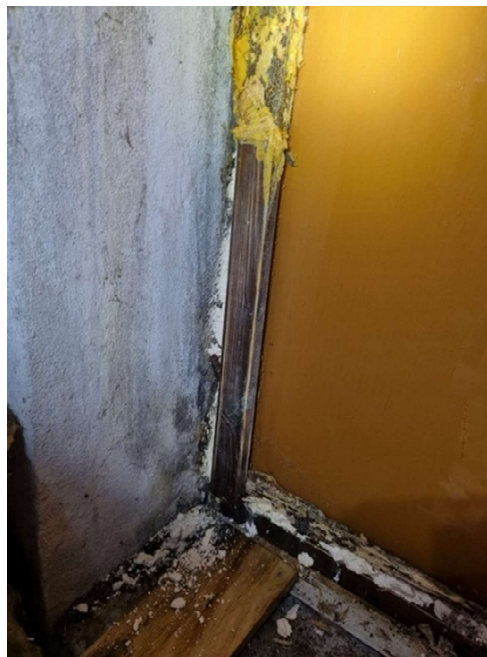
La dépose du bardage et de l'isolant nous a permis de constater que l'isolant ainsi que le cadre bois et l'allège bois sont tout particulièrement dégradés.

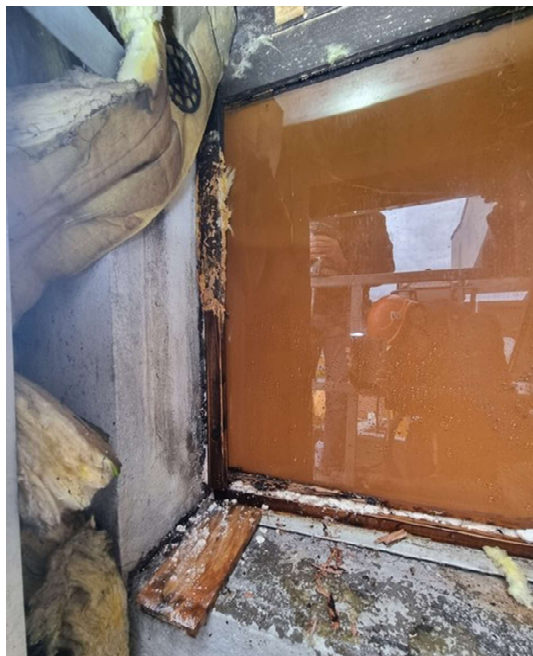
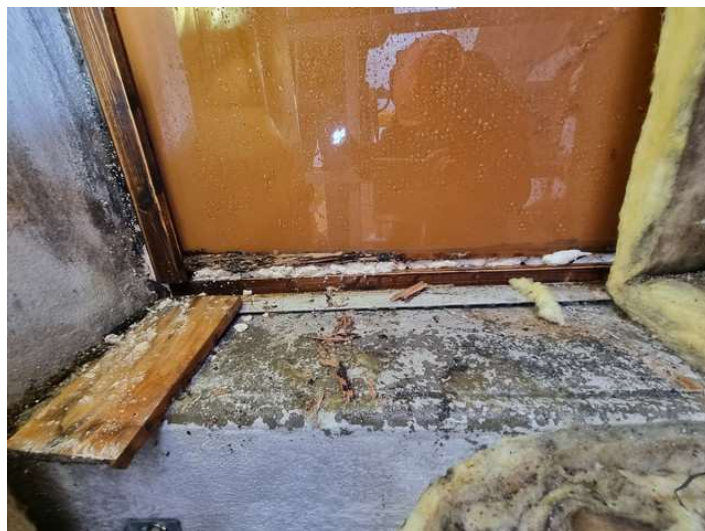
Nous avons par ailleurs constaté l'usage de Map entre le cadre bois de l'allège vitrée et le retour du tableau de façade béton, ainsi qu'entre le cadre bois et le vitrage de l'allège. Le cadre bois est en état de décomposition.

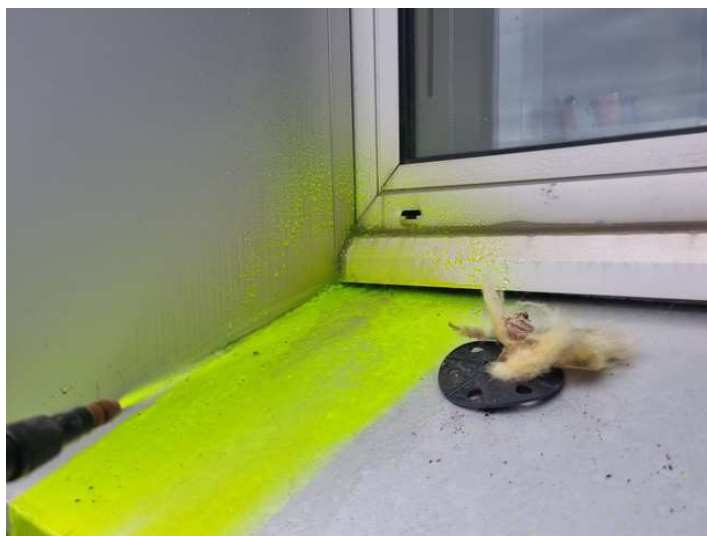
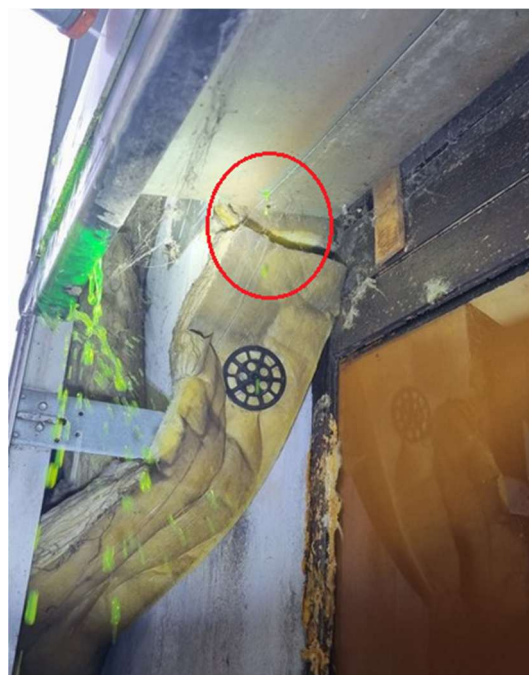
L'essai d'eau réalisé à la jonction entre la tablette d'appui aluminium et le dessous de la bavette rejet d'eau a immédiatement généré des infiltrations d'eau. Le processus a été confirmé avec de la fluorescéine.
