## **RAPPORT DE RECHERCHE DE FUITES N° 2505-006980**

### **Rapport n° 3 - Façades et ensembles menuisés**

**Dommmages D2 - D5 - D6 - D7**

**DSDEN DU PAS DE CALAIS  
20 Boulevard de la Liberté  
62000 ARRAS**

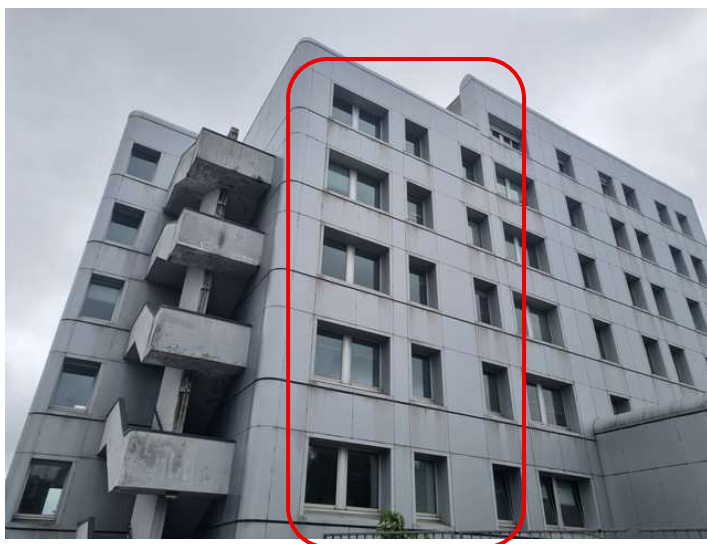
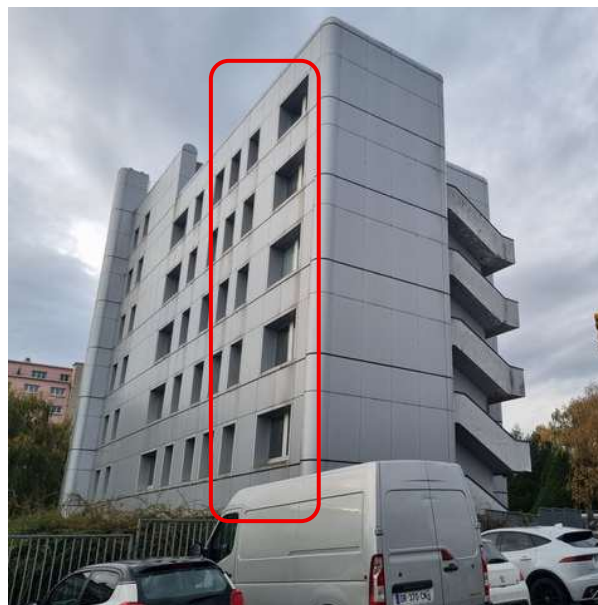
Cette absence d'étanchéité n'est pas systématique ; elle concerne néanmoins la façade SUD – OUEST et la façade NORD – EST, sachant que toutes les menuiseries n'ont pas été contrôlées.

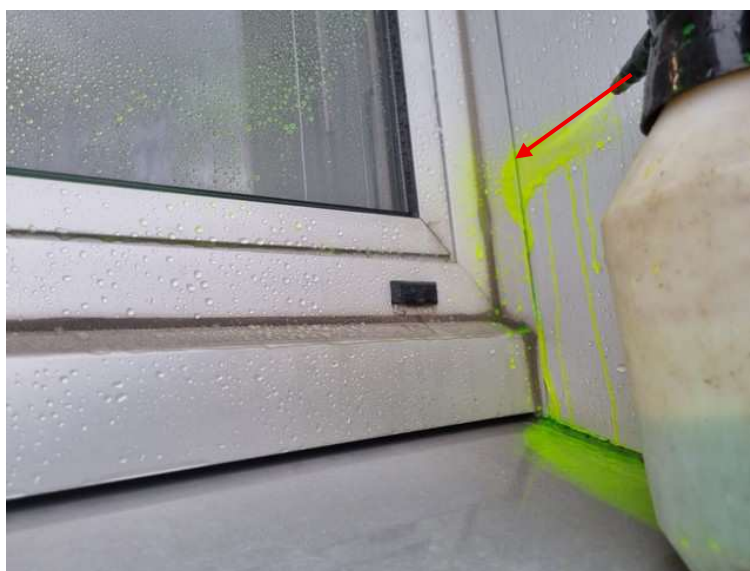
Photo n° 106

➤ Infiltrations d'eau à la jonction profil d'arrêt / tôle d'ébrasement

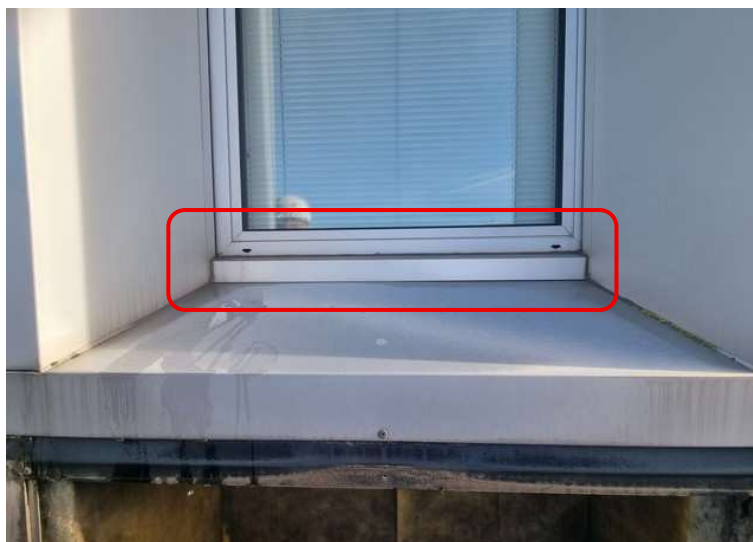
Photo n° 107

- Absence d'étanchéité entre la remontée de la tôle d'appui et le cadre bois sur lequel cette remontée est fixée, sous l'emprise de la bavette rejet d'eau

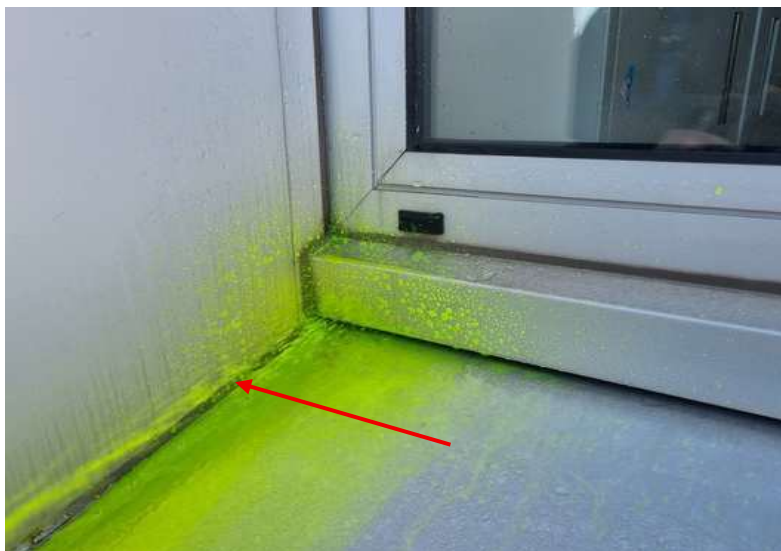
Photo n° 110

➤ Défaillance de l'étanchéité à la jonction tôle d'appui / tôle d'ébrasement

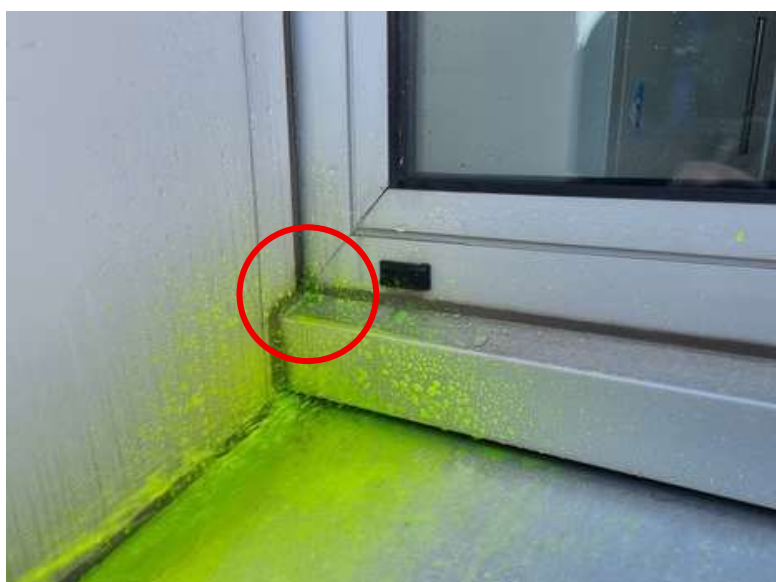
Photo n° 111

➤ Défaillance de l'étanchéité à la jonction extrémité de la bavette rejet d'eau / tôle d'appui : cadre aluminium

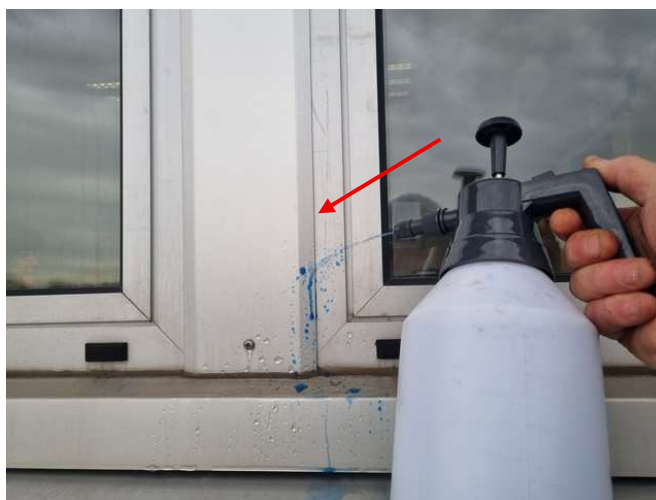
Photo n° 112

- Défaillance de l'étanchéité à la jonction entre châssis juxtaposés alors même que la jonction est assurée par un plat aluminium collé et vissé
