## **RAPPORT DE RECHERCHE DE FUITES N° 2505-006980**

### **Rapport n° 4 - Façades et ensembles menuisés**

**Dommmages D8 - D9 - D10 - D11**

**DSDEN DU PAS DE CALAIS  
20 Boulevard de la Liberté  
62000 ARRAS**

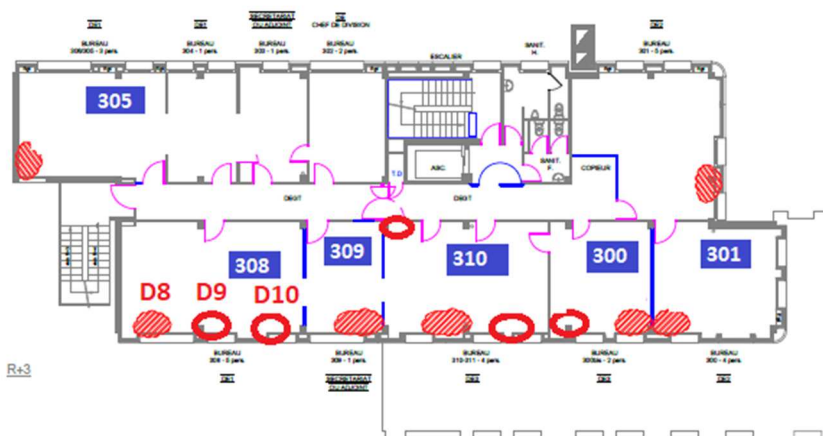
Photo n° 3

Dans ce bureau, c'est l'ensemble des dalles de faux plafond à l'aplomb des ensembles menuisés donnant côté façade SUD-OUEST qui sont impactées par des auréoles.

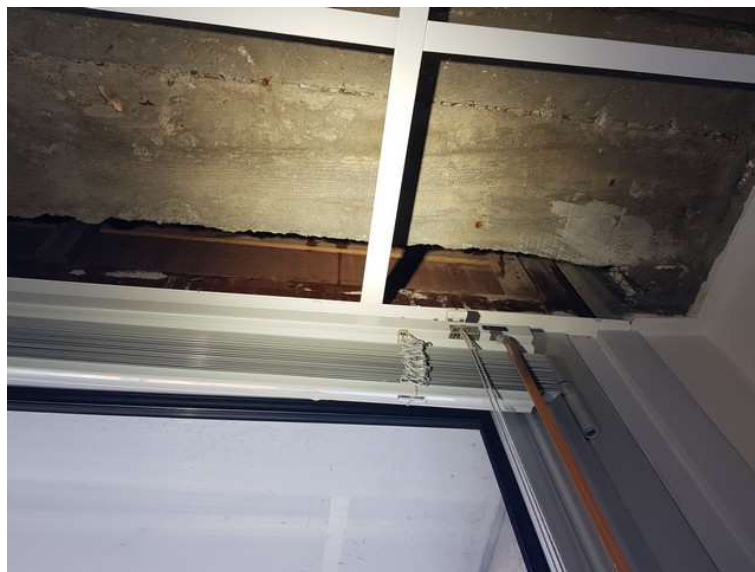
Photo n° 6

Le retrait des dalles de faux plafond nous a ainsi permis de constater des traces significatives d'écoulements d'eau sur l'imposte bois à l'aplomb de l'ensemble menuisé.

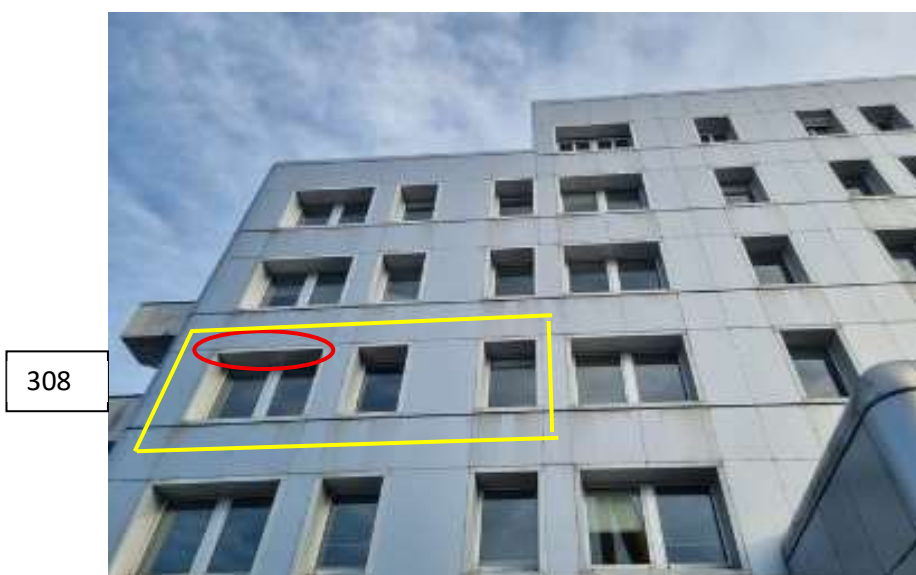
Photo n° 7

Initialement, seul le dommage n° 8 impactant les dalles de faux plafond à l'aplomb de l'ensemble menuisé le plus à droite, vu de l'intérieur, nous avait été signalé. Or, lors de notre phase de constats, nous allons remarquer l'existence d'autres dommages à l'aplomb des deux châssis simples présents dans ce bureau. Nous les traiterons donc comme dommages n° 9 et n° 10.

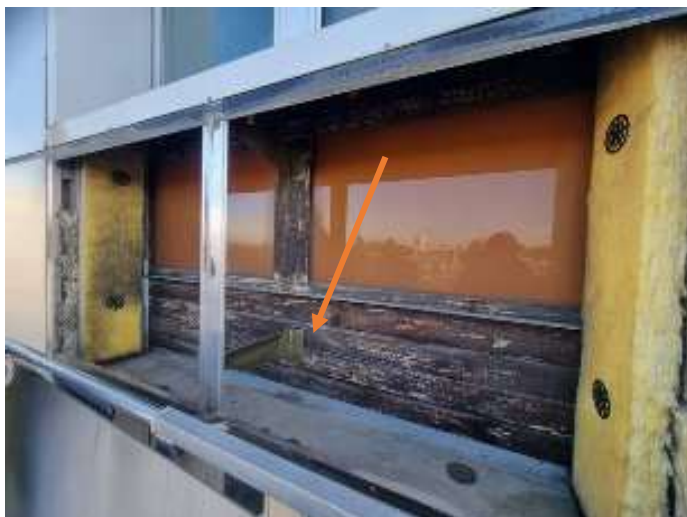
Photo n° 8

De nouveau, pour les besoins de l'expertise, nous avons procédé à la dépose du bardage à hauteur du bureau 405 implanté au 4<sup>ème</sup> étage. Cette dépose nous a permis de constater que l'allège en bois ainsi que le joint au pourtour du vitrage étaient fortement dégradés.

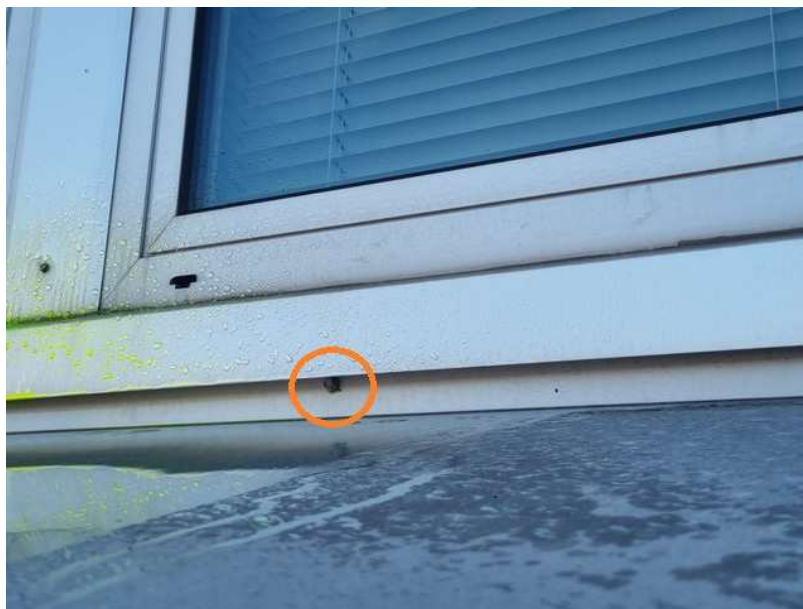
Photo n° 10

L'examen auquel nous avons procédé nous a permis de constater que le recouvrement entre la bavette rejet d'eau et la remontée de la tôle d'appui était quasiment nul laissant ainsi apparaître les vis de fixation.

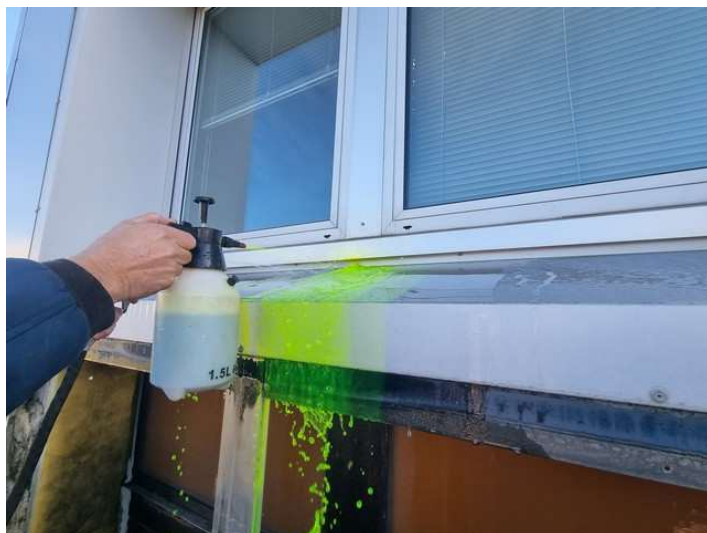
Photo n° 11

L'arrosage succinct de la jonction entre la bavette d'appui et la retombée de la bavette rejet d'eau a généré un écoulement d'eau sur l'allège vitrée. Le processus d'infiltrations a été confirmé avec de la fluorescéine.

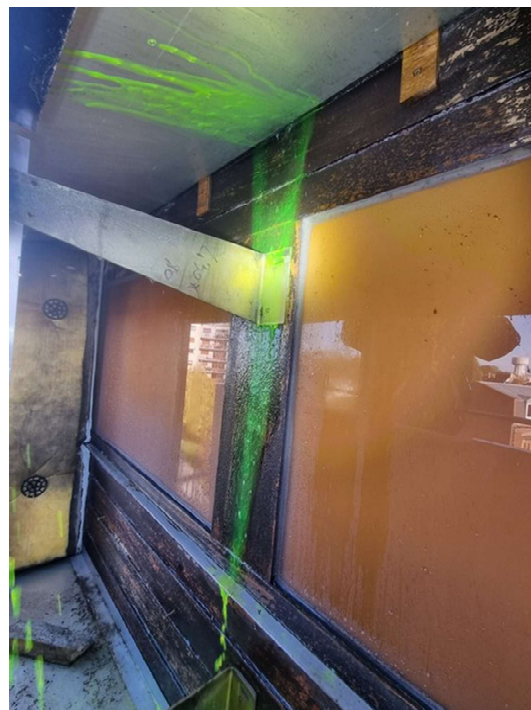
Photo n° 12

En temps normal, l'isolant se gorge d'eau ; il se produit alors un transfert au travers des raccords horizontaux des clins en bois.

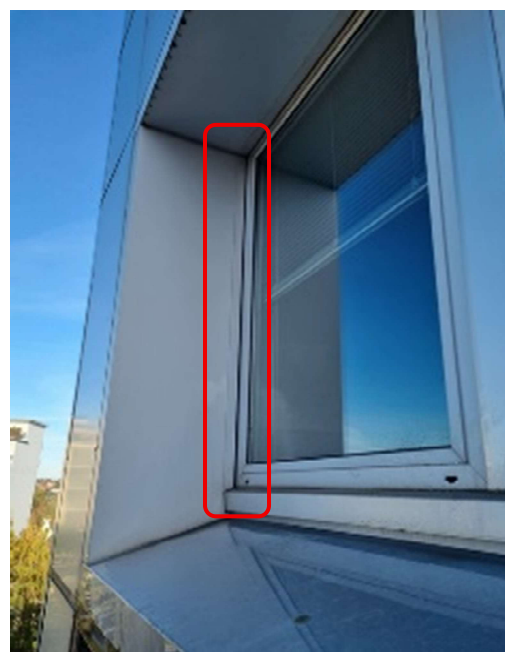
Photo n° 13

En poursuivant l'examen de cette menuiserie, nous avons également constaté l'absence de tout joint vertical à la jonction entre tôles d'ébrasement et dormant, et ce, de part et d'autre de l'ensemble menuisé.

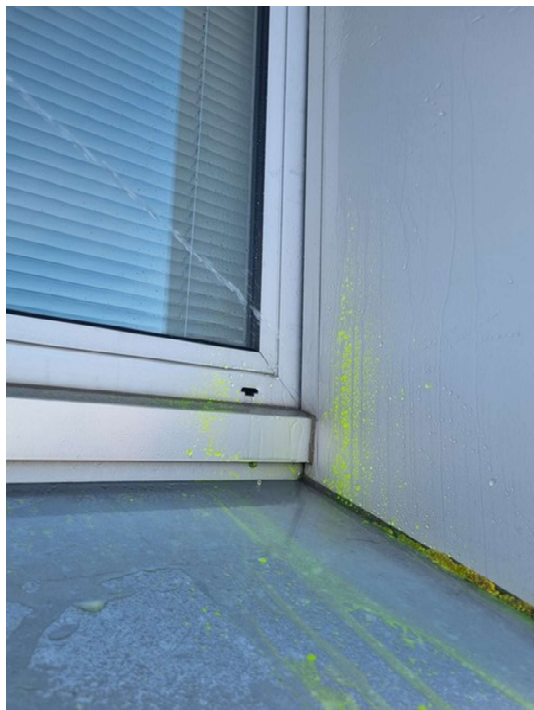
Photo n° 14

L'arrosage de ce point a immédiatement généré un écoulement d'eau franc côté intérieur bureau.

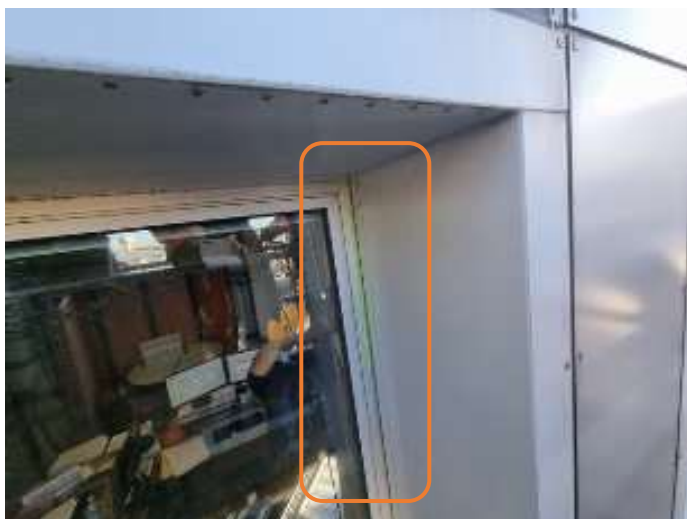
Photo n° 16

En descendant gravitairement, l'eau s'est ensuite écoulée à la jonction entre le cadre aluminium et la tôle d'ébrasement à hauteur du bureau 308 (photo n°16) avec pour conséquence un écoulement d'eau à la jonction entre l'ancien cadre bois et le nouveau dormant aluminium.

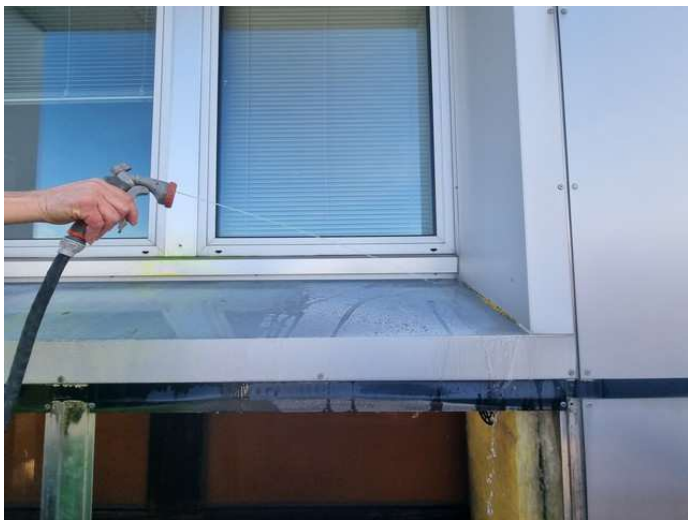
Photo n° 18

Par ailleurs, en poursuivant notre essai d'eau côté droit vu de l'extérieur, il s'est produit un écoulement d'eau côté opposé, à l'intérieur du bureau. Ce constat confirme que l'eau se propage à la fois horizontalement et verticalement.

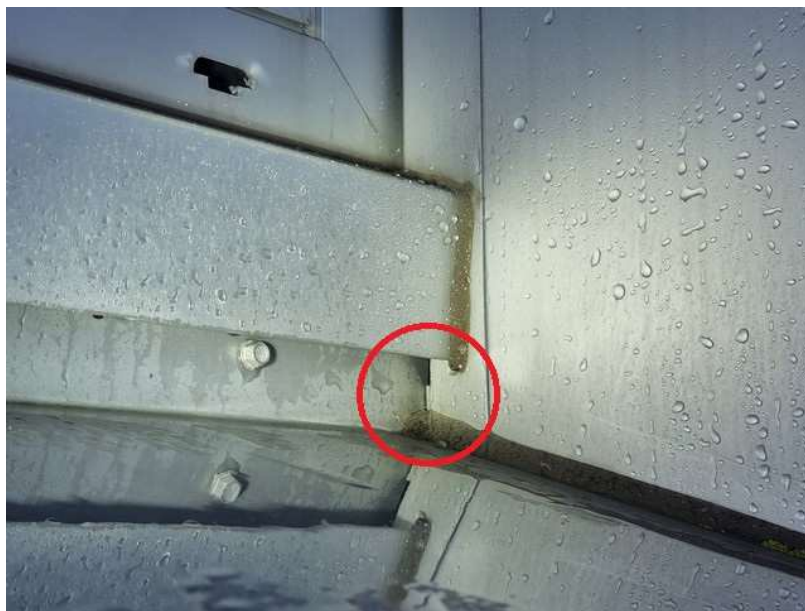
Photo n° 20

De plus, nous avons constaté l'absence de tout dispositif d'étanchéité à la jonction entre la remontée de la tôle d'appui et le pied de l'ébrasement.

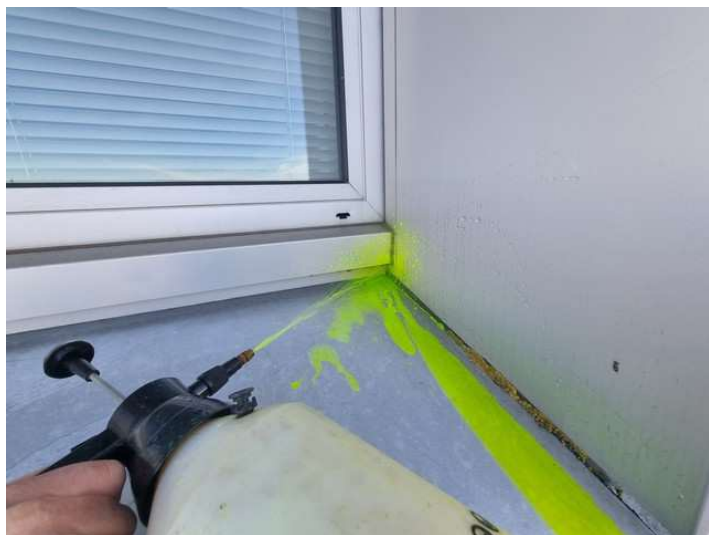
Photo n° 21

L'arrosage de ce point précis, avec de la fluorescéine, a donné lieu à un écoulement d'eau franc sur toute la hauteur du cadre de l'allège vitrée, ainsi que sur le cadre bois de l'imposte.

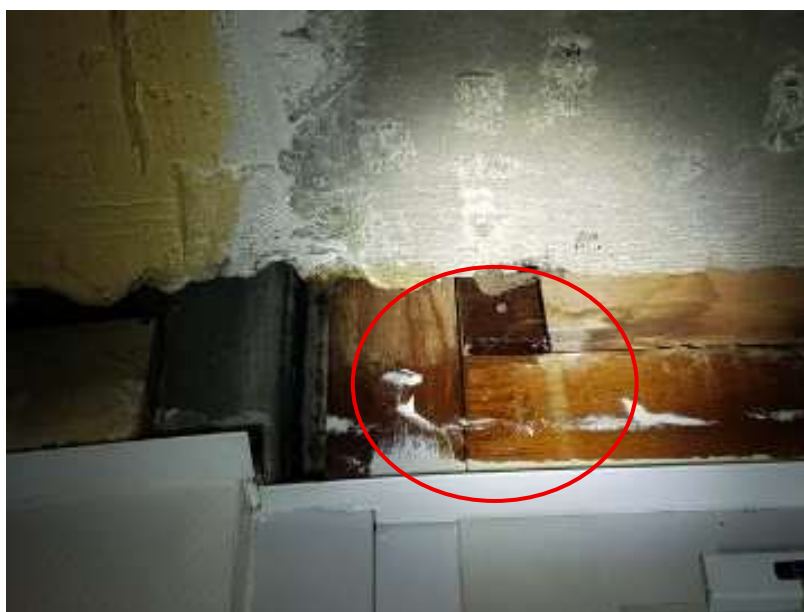
Photo n° 23

Ce test a généré des infiltrations côté intérieur bureau.

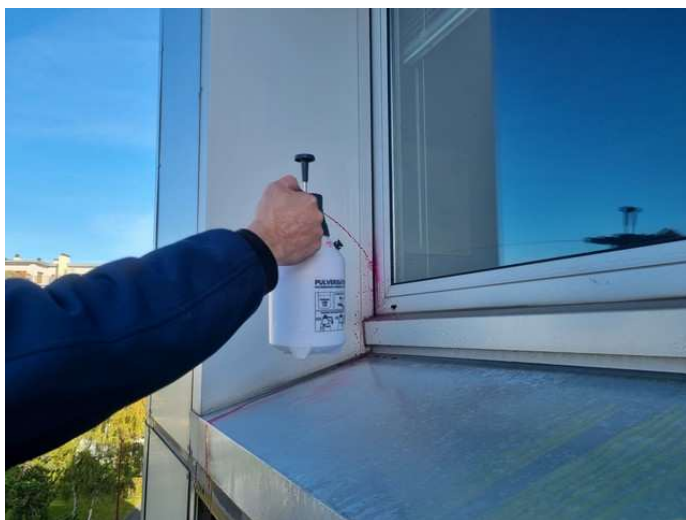
Photo n° 24

Après quoi, nous avons procédé à un essai d'eau succinct, avec colorant rouge, à la jonction entre la tôle d'ébrasement et le cadre aluminium, côté gauche de l'ensemble menuisé vu de l'extérieur.

Cet essai a alors donné lieu à des écoulements d'eau francs sur toute la hauteur de l'allège vitrée et de l'imposte bois.

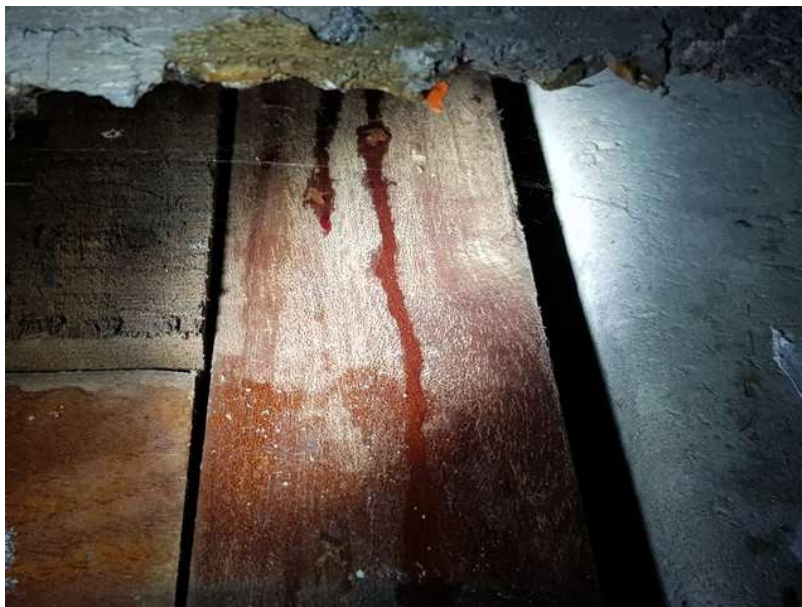
Photo n° 26

Il s'en est suivi un écoulement d'eau sur le cadre bois côté intérieur bureau.

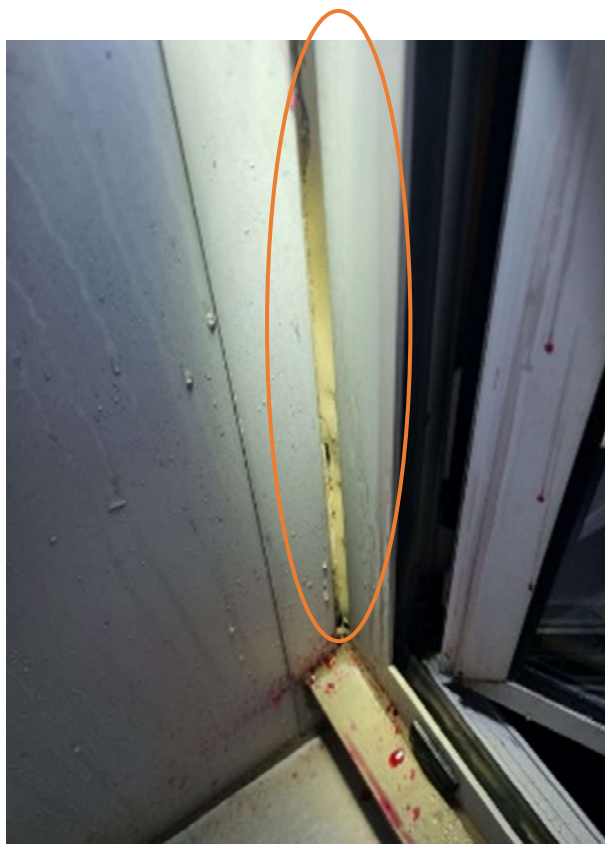
Photo n° 27

À hauteur du bureau 308, le joint à la jonction entre la tôle d'ébrasement et le cadre aluminium est certes existant ; toutefois il est fortement dégradé.

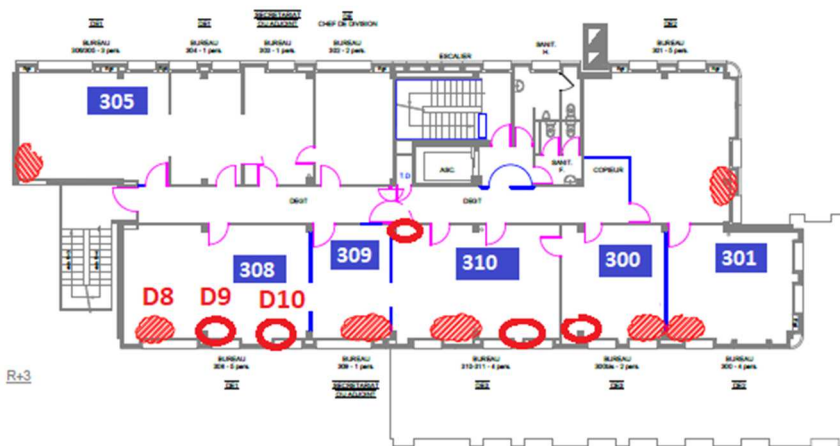
Photo n° 29

Ce dommage porte sur la présence d'une auréole en sous-face d'une dalle de faux plafond dans l'angle supérieur droit de la menuiserie implantée au milieu du bureau 308.

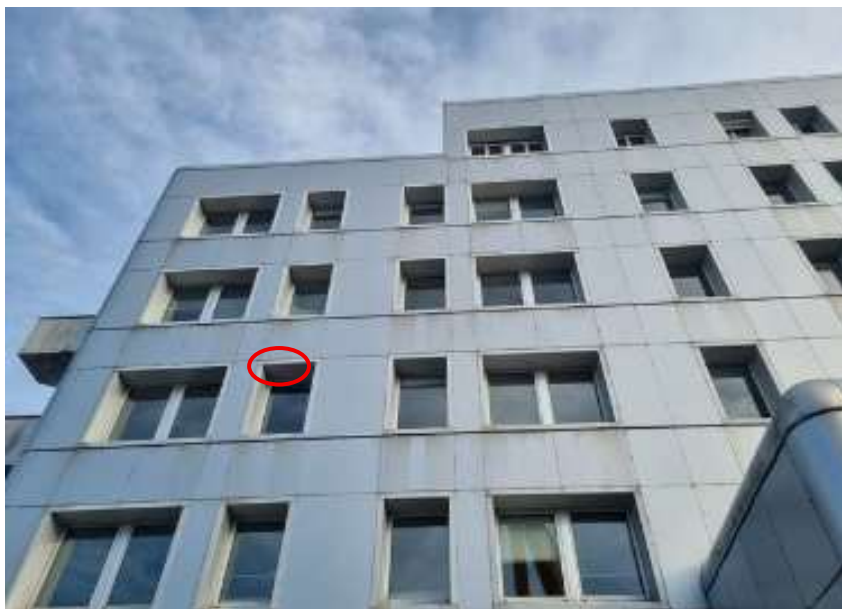
Photo n° 32

Vu depuis l'extérieur, ce dommage est localisé comme suit :

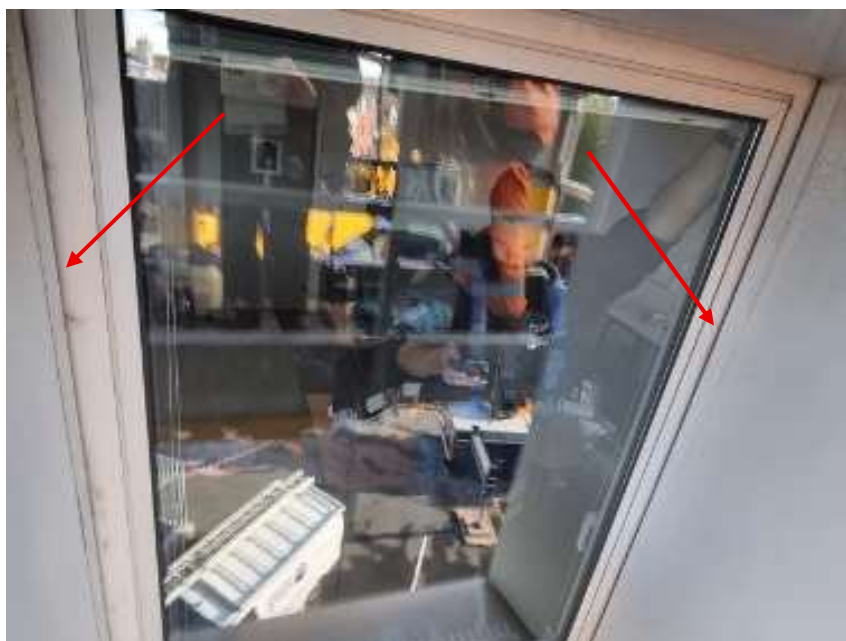
Photo n° 33

Que ce soit à hauteur du 3<sup>ème</sup> étage ou encore du 4<sup>ème</sup> étage, nous constatons l'absence totale de tout joint vertical à la jonction entre cadres aluminium et tableaux de menuiserie.

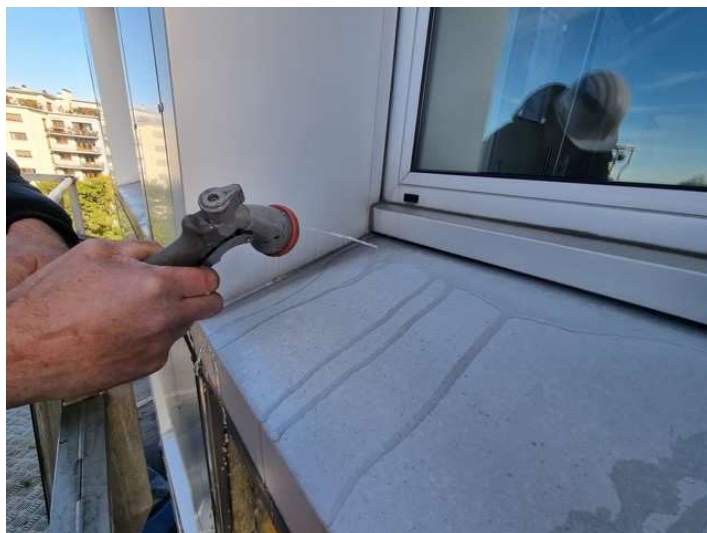
Photo n° 34

L'arrosage de la jonction entre la bavette d'appui, le dessous de la bavette rejet d'eau et le pied du tableau, au droit du dormant, a donné lieu à des infiltrations d'eau.

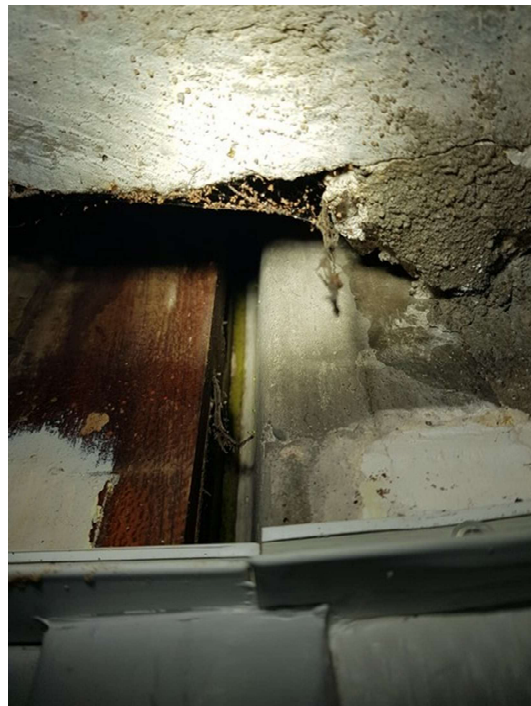
Photo n° 35

Le processus d'infiltrations a été confirmé avec de la fluorescéine. Alors même que notre essai d'eau est considéré comme succinct, on constate ici, une fois encore, que la quantité d'eau qui s'infiltre sous la bavette est importante.

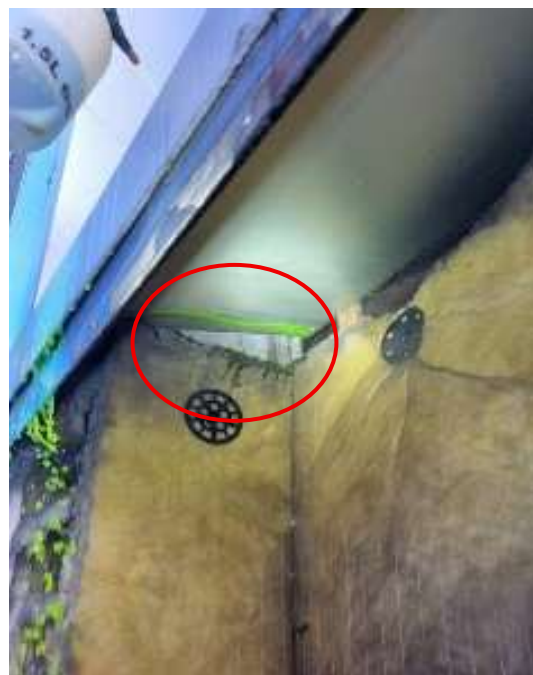
Photo n° 37

La photo n°37 met en évidence le fait que l'isolant est directement impacté ; il canalise l'eau directement sur l'allège vitrée et l'allège bois, d'où les infiltrations d'eau déplorées à l'intérieur du bureau.

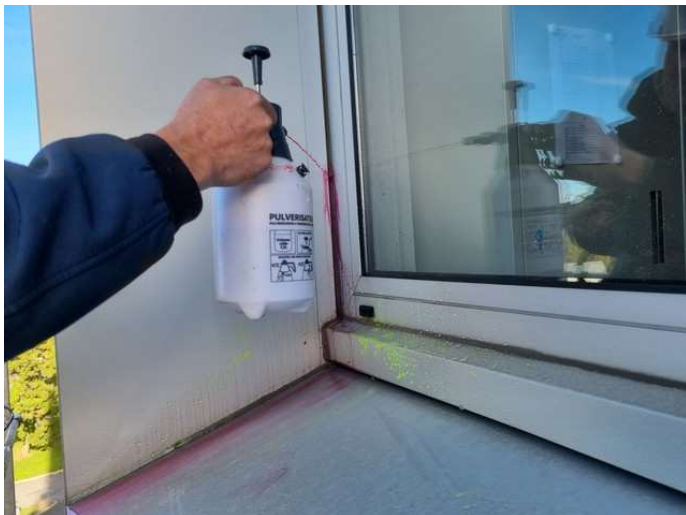
Photo n° 38

L'essai d'eau suivant a porté sur l'arrosage de la jonction entre le profil d'arrêt qui vient en butée contre la tôle d'ébrasement et le cadre aluminium de la menuiserie. Ce test a été réalisé avec du colorant rouge. Les infiltrations d'eau par-dessous la bavette d'appui sont également conséquentes.

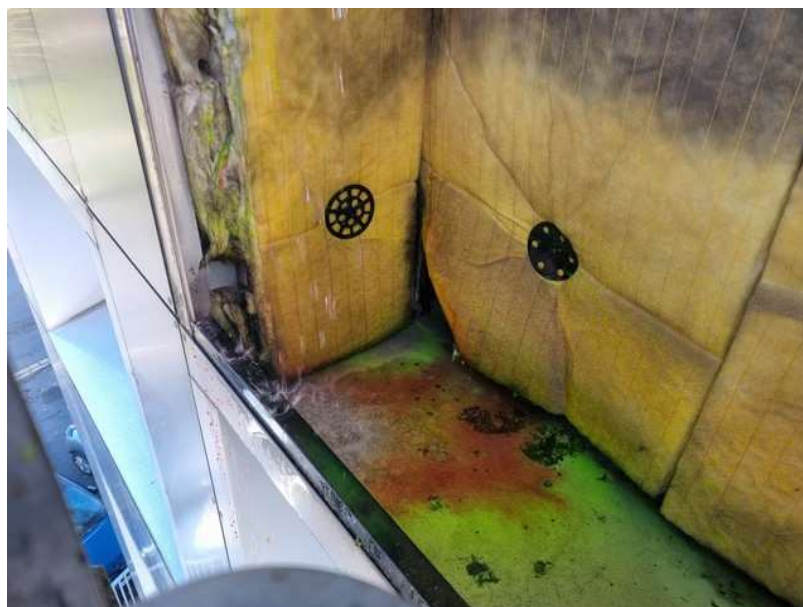
Photo n° 40

Nous constatons par ailleurs que l'eau qui s'infiltré s'accumule sur la tôle d'ébrasement à l'aplomb de la menuiserie implantée au 3<sup>ème</sup> étage.

Or, pour mémoire, la plupart des trous de drainage des tôles d'ébrasement sont bouchés. Cette situation augmente les quantités d'eau rejetée directement sur le châssis. Comme il n'existe aucun joint d'étanchéité à la jonction cadre de la menuiserie / tableau, cela favorise ici encore le processus d'infiltrations d'eau.

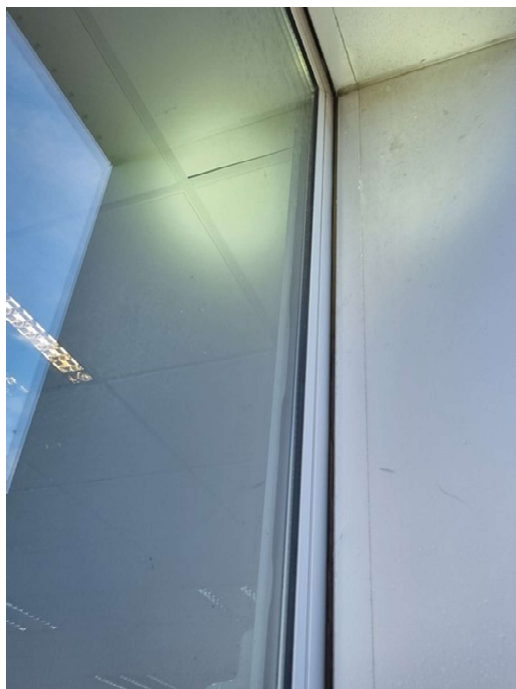
Photo n° 41

Côté droit de cet ensemble menuisé, vu de l'extérieur, nous notons également l'absence totale de tout joint d'étanchéité entre le cadre et la tôle d'ébrasement.

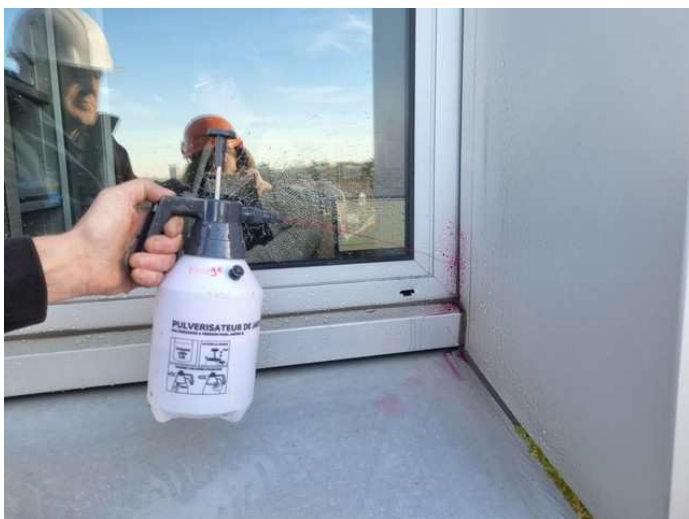
Photo n° 43

L'arrosage de cette jonction, avec du colorant rouge, a également généré des infiltrations d'eau.

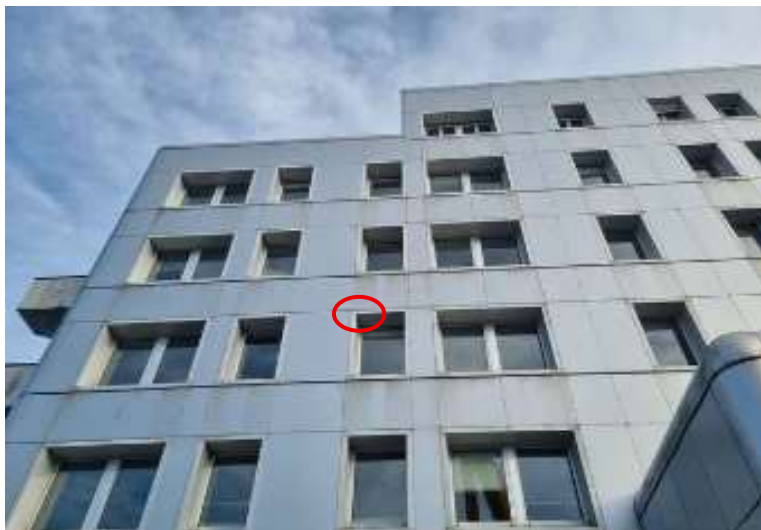
Photo n° 49

Vue depuis l'extérieur, la façade concernée se présente comme suit :

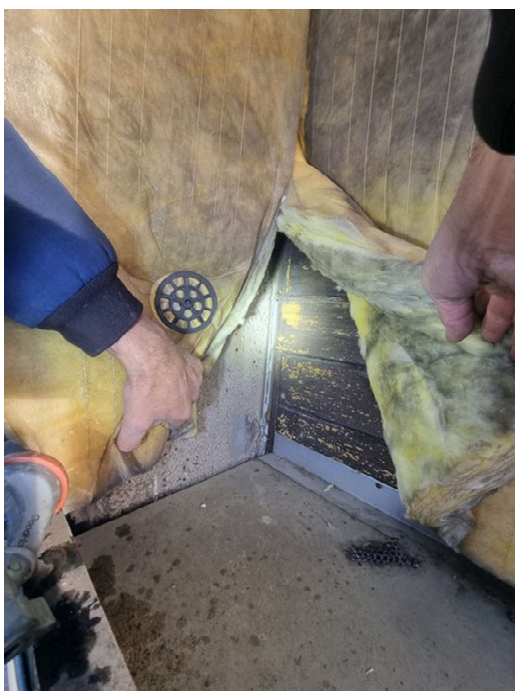
Photo n° 50

La dépose du bardage et le retrait de l'isolant nous ont permis de constater que le joint mastic censé assurer l'étanchéité entre le retour de la façade béton et l'allège en bois était fortement dégradé.

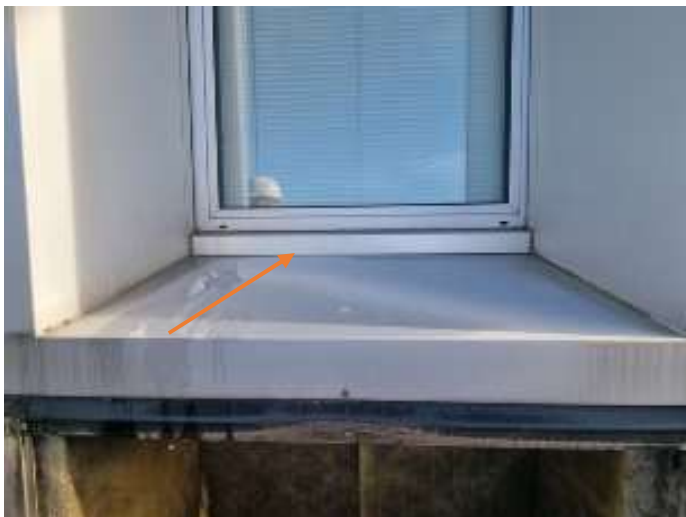
Photo n° 52

Nous avons par ailleurs constaté que la retombée de la bavette rejet d'eau par-devant la tôle d'appui est beaucoup trop importante. Dans ce cas précis, en cas de pluie, l'eau qui est soufflée par le vent par-derrière la retombée de la bavette rejet d'eau ne peut s'évacuer. Cette situation accentue encore les infiltrations d'eau.

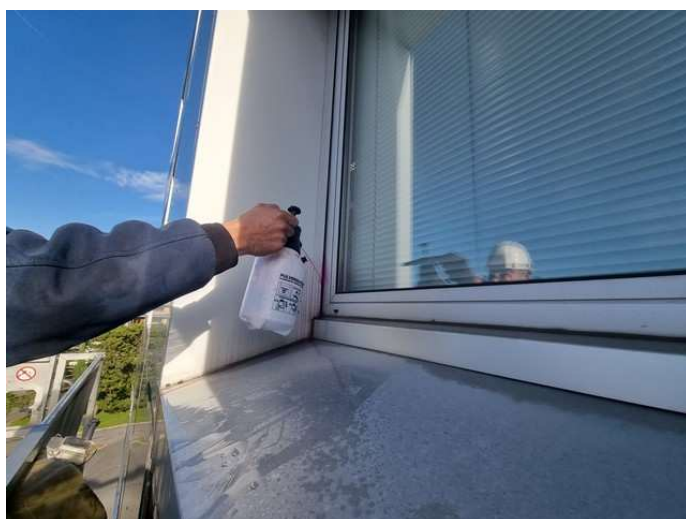
Photo n° 54

Par ailleurs, comme pour les deux châssis situés sur la gauche de celui-ci, nous notons l'absence de joint d'étanchéité à la jonction entre la tôle d'ébrasement et le dormant de la menuiserie. L'arrosage de ce point avec du colorant rouge a généré d'importantes infiltrations d'eau.

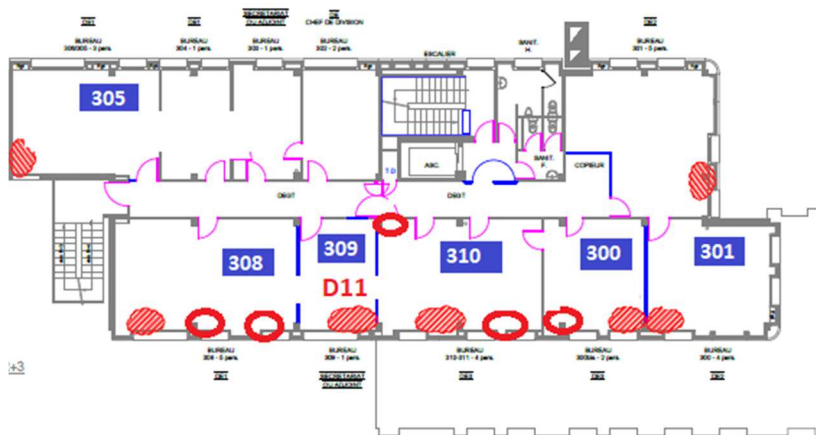
Photo n° 57

Dans ce bureau, c'est l'ensemble des dalles de faux plafond côté façade qui sont impactées.

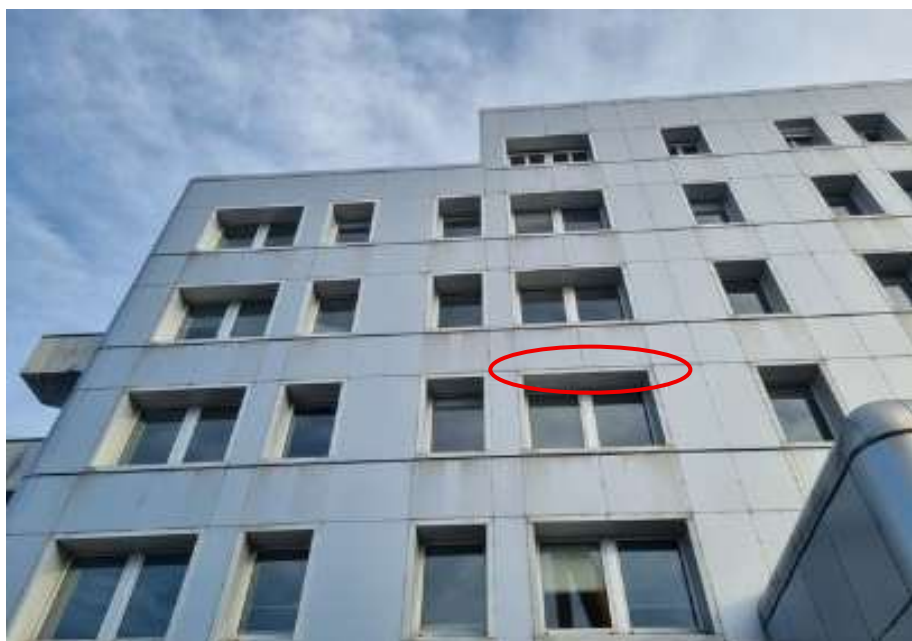
Photo n° 61

Vu depuis l'extérieur, l'ensemble menuisé concerné est localisé comme suit :

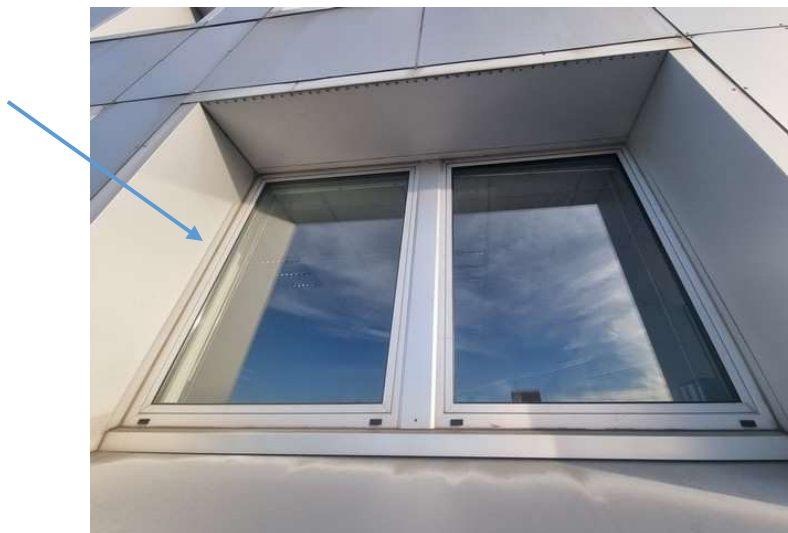
Photo n° 62

Contrairement aux ensembles menuisés examinés précédemment, nous constatons ici la mise en œuvre d'un joint vertical à la jonction entre les tableaux de menuiserie et les dormants aluminium, et ce, que ce soit au 3<sup>ème</sup> étage ou encore au 4<sup>ème</sup>.

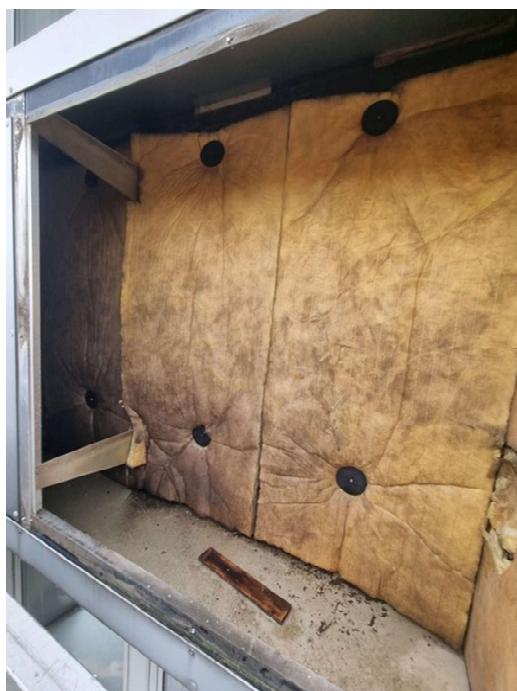
Photo n° 63

La dépose du bardage et de l'isolant nous a permis de constater la présence d'eau résiduelle sur le dessus de l'ébrasement supérieur de la menuiserie du 3<sup>ème</sup> étage. De même, nous avons pu constater la présence de traces significatives d'écoulements d'eau sur l'allège vitrée, et ce, avant même que nous n'ayons procédé au moindre essai d'eau.

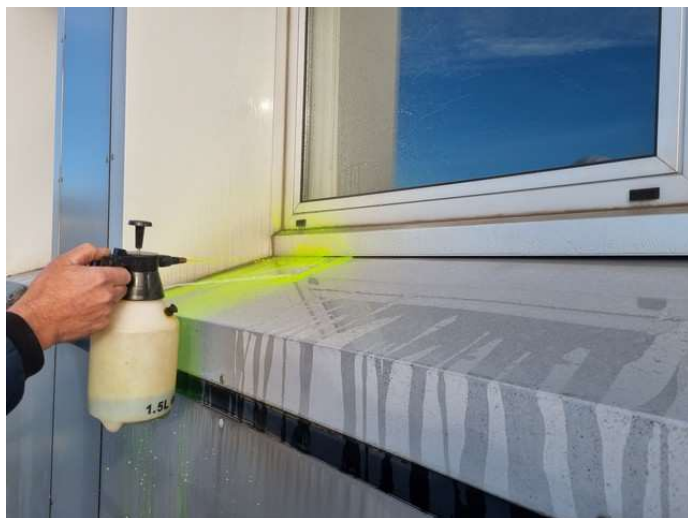
Photo n° 65

L'arrosage de la jonction entre la tôle d'appui et le dessous de la bavette rejet d'eau a donné lieu à un écoulement d'eau au niveau de l'allège bois visible depuis le plénum à hauteur du bureau 309. Le processus d'infiltrations d'eau a été confirmé avec de la fluorescéine.

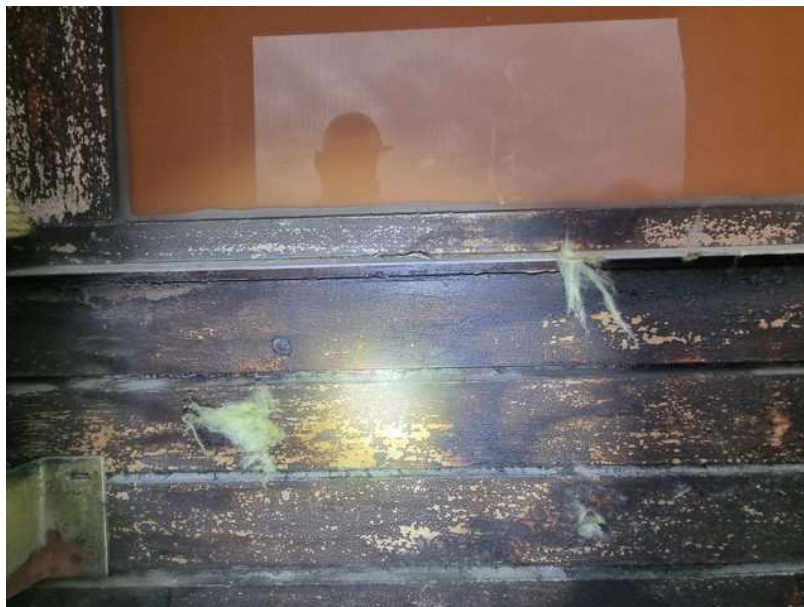
Photo n° 67

Nous constatons par ailleurs que l'allège bois est fortement dégradée.

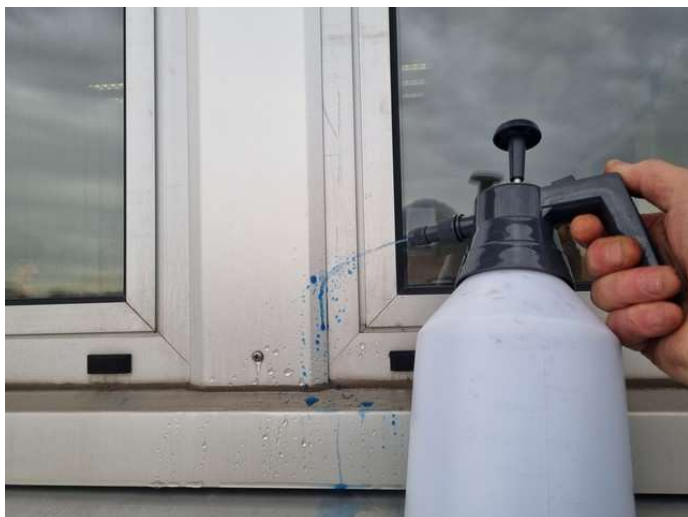
Photo n° 68

L'état de dégradation de l'allège bois nous a amenés à réaliser un essai d'eau au droit du plat aluminium mis en œuvre entre les deux châssis juxtaposés. Cet essai d'eau a généré des infiltrations d'eau conséquentes ; le processus a été confirmé avec du colorant bleu.

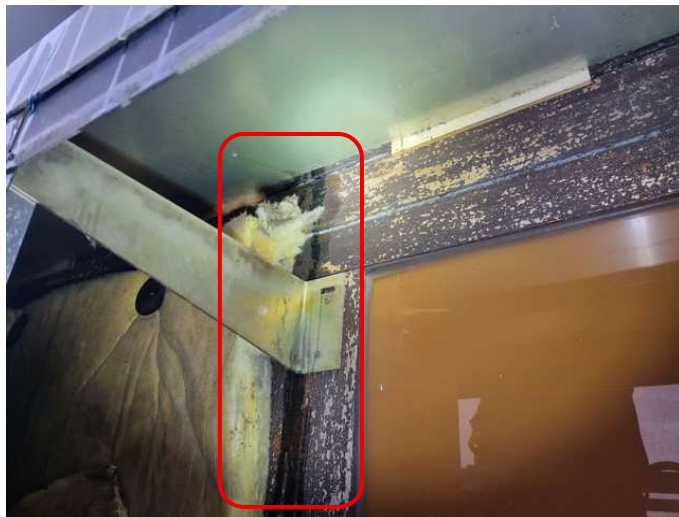
Photo n° 69

Pour être tout à fait précis, nous n'avons procédé à cet essai d'eau sur aucun des autres châssis testés précédemment. Par conséquent, il s'agit également d'un point critique révélé par notre expertise.

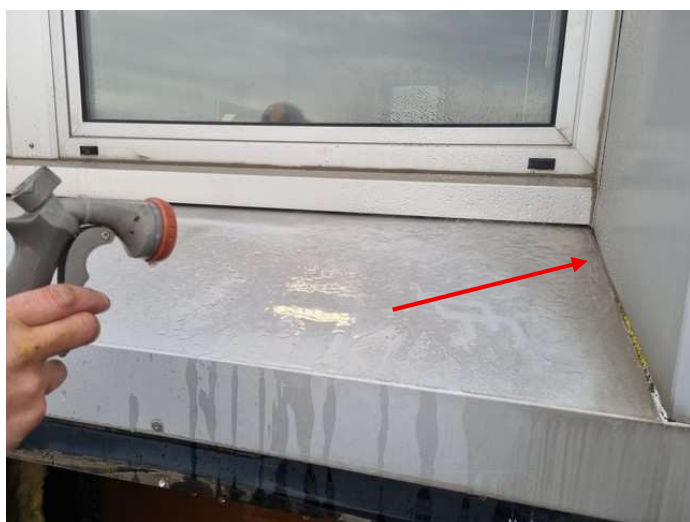
Photo n° 70

Après quoi, nous avons à nouveau testé la jonction bavette d'appui / pied de tôle d'ébrasement. Cet essai d'eau a généré des écoulements d'eau sur l'allège vitrée.

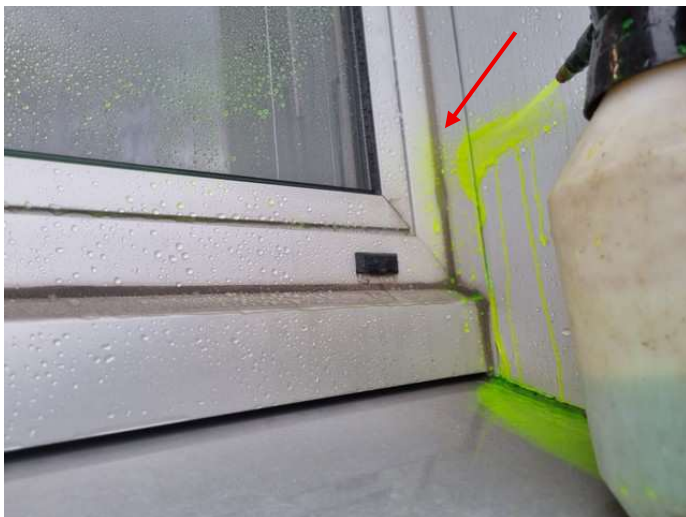
Photo n° 72

Enfin, nous avons testé la jonction entre le profil vertical dans lequel vient s'emboîter la tôle d'ébrasement. Ici encore, des infiltrations d'eau ont été observées.

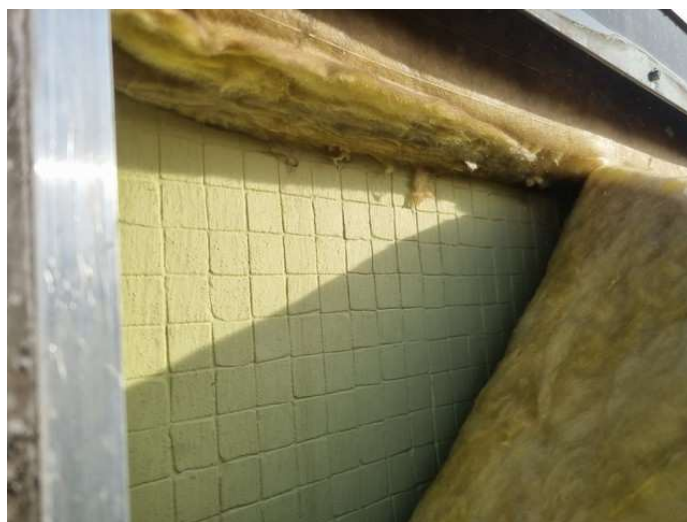
Photo n° 74

Pour ce dommage en particulier, nous avons déposé le bardage par devant la façade béton : celle-ci ne présente aucun signe de faiblesse pouvant justifier des infiltrations d'eau déplorées à l'intérieur bâtiment.

Il apparaît donc que les dommages de mouille déplorés dans les bureaux résultent d'infiltrations d'eau qui se produisent au niveau des allèges vitrées et impostes bois lesquelles ont été conservées telles quelles lors de la réhabilitation de l'immeuble.
