## **RAPPORT DE RECHERCHE DE FUITES N° 2505-006980**

### **Rapport n° 5 - Façades et ensembles menuisés**

**Dommages D12 -D13 -D15 -D16 -D17 – D18**

**DSDEN DU PAS DE CALAIS  
20 Boulevard de la Liberté  
62000 ARRAS**

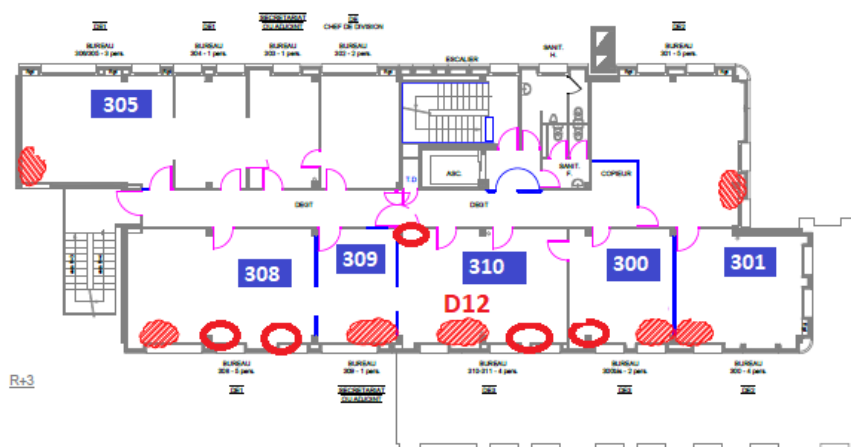
Photo n° 3

## Dommage n° 12 - bureau 310 : Dégradations de dalles de faux plafond au droit des menuiseries

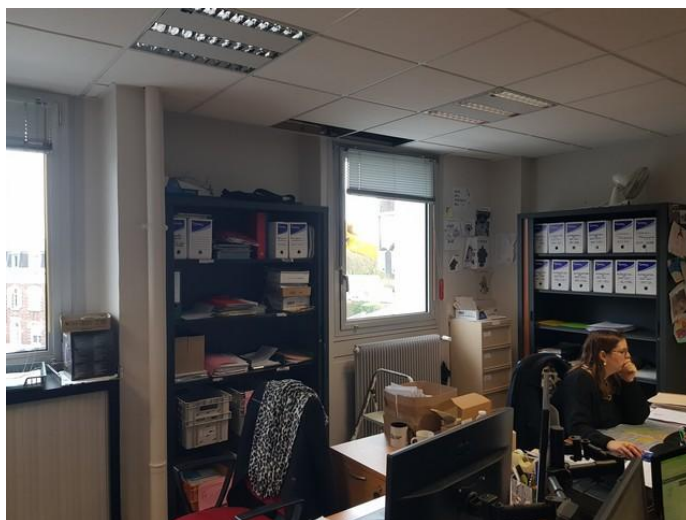
Photo n° 4

Ici encore, nous constatons des auréoles en sous-face de dalles de faux plafond à l'aplomb de la menuiserie située le plus à droite dans ce bureau.

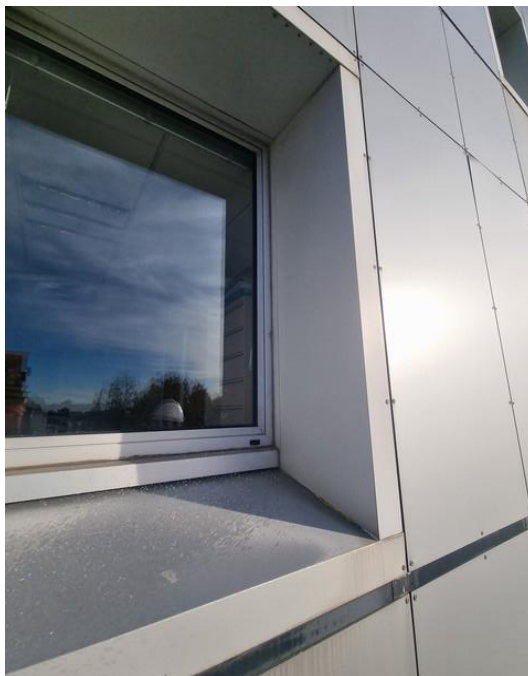
Photo n° 6

Contrairement aux quatre châssis situés sur la même rangée, côté gauche, le joint vertical à la jonction entre le dormant et l'ébrasement est correctement réalisé.

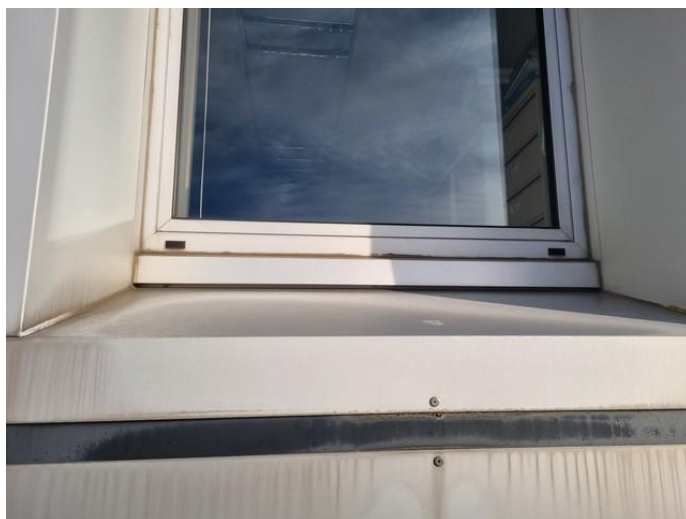
Photo n° 7

Par contre, nous visualisons ici les vis de fixation qui permettent le maintien de la tôle d'appui sur l'allège.

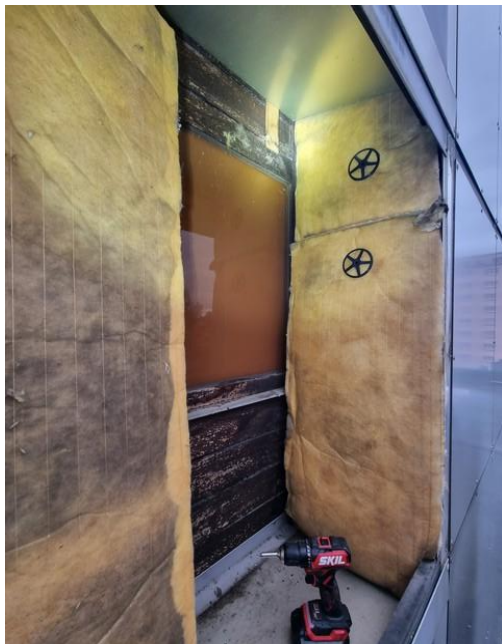
Photo n° 9

La dépose du bardage nous a ainsi permis de constater des traces significatives d'écoulements d'eau sur l'allège.

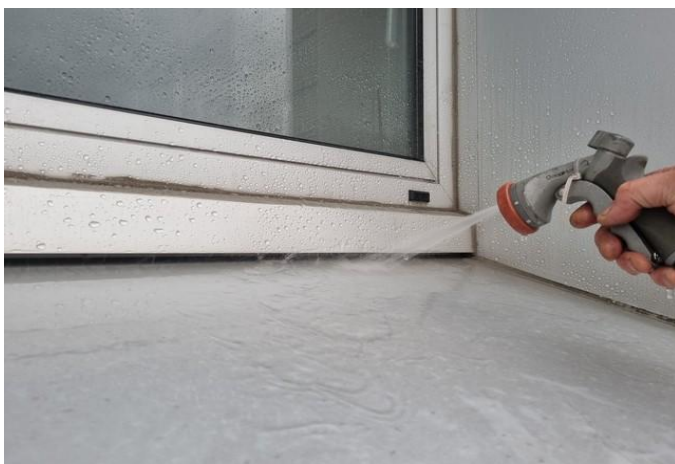
Photo n° 11

Les essais d'eau visant la jonction bavette d'appui / dessous bavette rejet d'eau ont ainsi donné lieu à des écoulements d'eau sur l'allège vitrée.

Pour chacun de ces dommages, le principe d'infiltration d'eau à la jonction entre la remontée de la tôle d'appui et le dessous de la bavette rejet d'eau a été démontré.

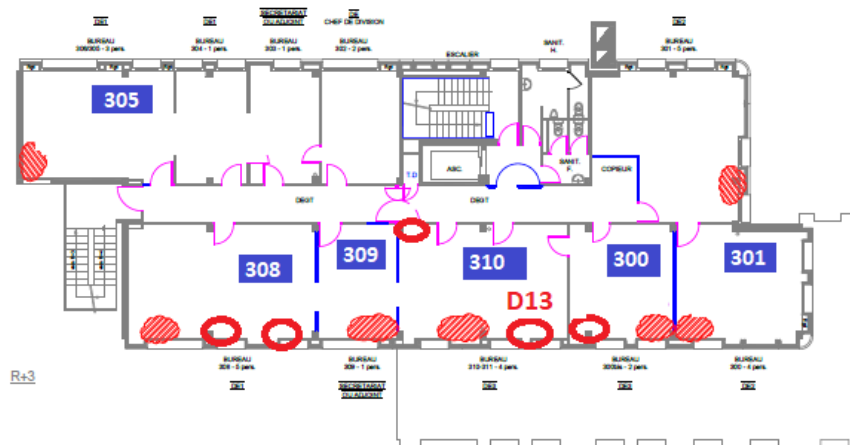
Photo n° 14

### Domage n° 13 - bureau 310 : Dégradations de dalles de faux plafond au droit des menuiseries

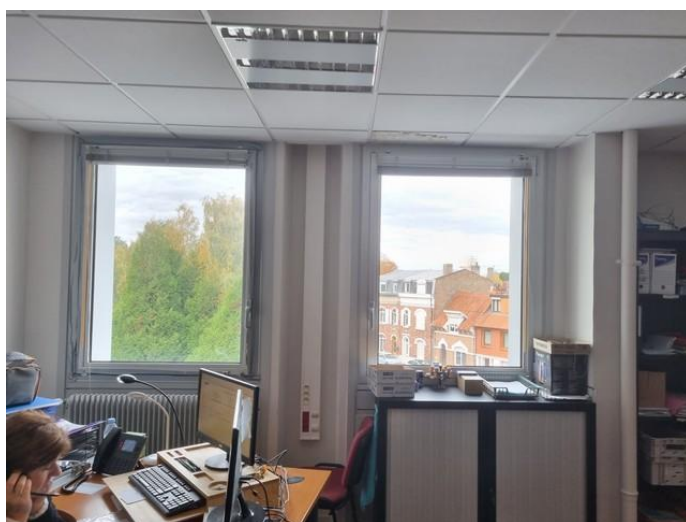
Photo n° 15

Initialement, ce dommage ne nous avait pas été signalé. Il porte également sur la dégradation de dalles de faux plafond le long de la façade.

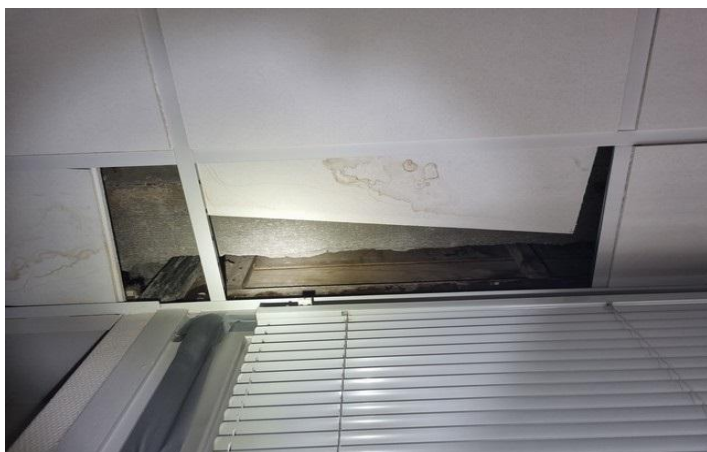
Photo n° 17

Le retrait des dalles permet ici encore de constater des traces brunâtres significatives d'écoulements d'eau qui se produisent au niveau de l'imposte bois.

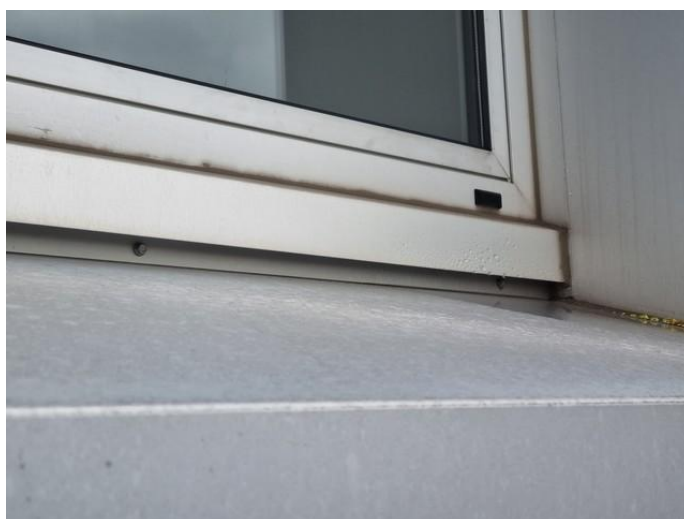
Photo n° 19

Comme pour le châssis précédent, le joint vertical à la jonction dormant / tableau de menuiserie est présent. Par contre, nous visualisons ici encore les vis de fixation qui permettent de maintenir la tôle d'appui.

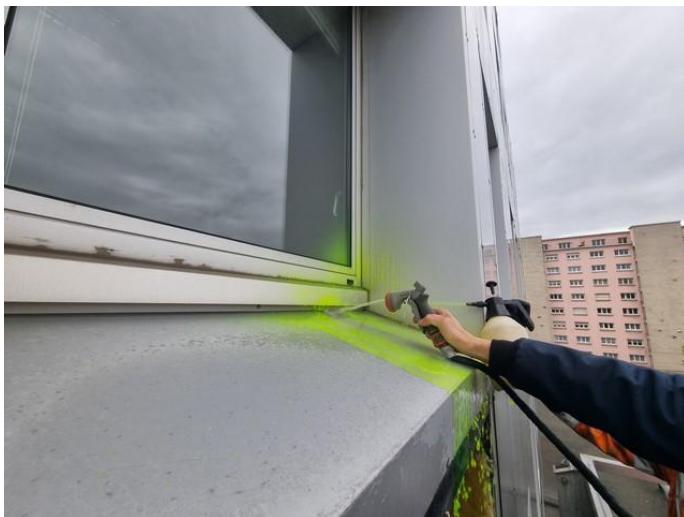
Photo n° 20

L'arrosage de la jonction entre le dessous de la bavette rejet d'eau et la tôle d'appui a donné lieu à des infiltrations d'eau. Le processus a été confirmé avec de la fluorescéine.

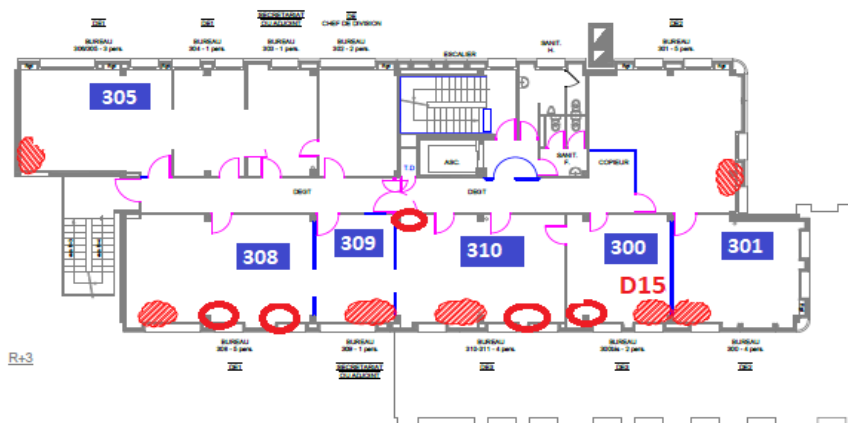
Photo n° 23

### Domage n° 15 - bureau 300 : Dégradations de dalles de faux plafond au droit d'ensembles menuisés

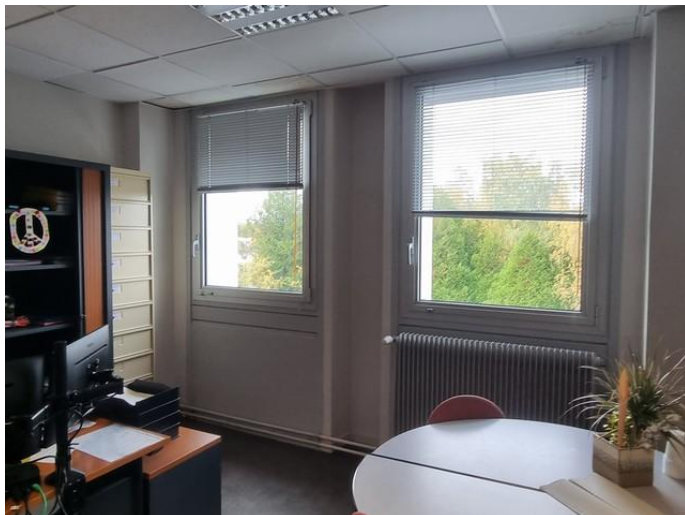
Photo n° 24

Initialement, dans ce bureau, seules les dégradations des dalles de faux plafond à l'aplomb de la menuiserie située sur la gauche nous avaient été signifiées.

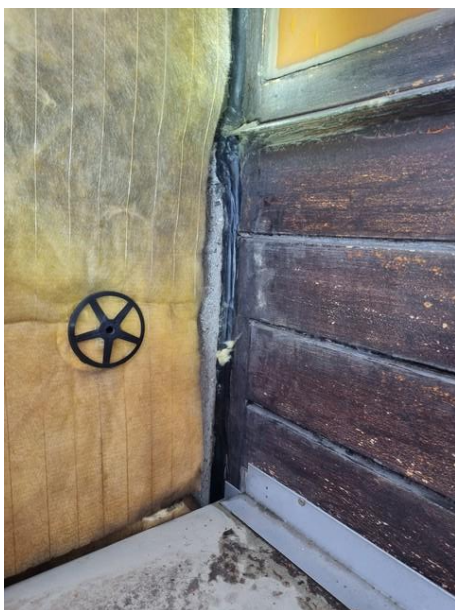
Photo n° 26

La dépose du bardage à l'aplomb de cette menuiserie du 4<sup>ème</sup> étage a permis de constater que l'allège bois était particulièrement dégradée, laissant apparaître des orifices à la jonction joint mastic / allège bois.

En cas de pluie, l'eau qui s'infiltre pour les différentes raisons évoquées ci-dessus, se propage sur les allèges vitrées et les impostes bois. Or, ces châssis bois sont aujourd'hui sources d'infiltrations du fait de leur vétusté.

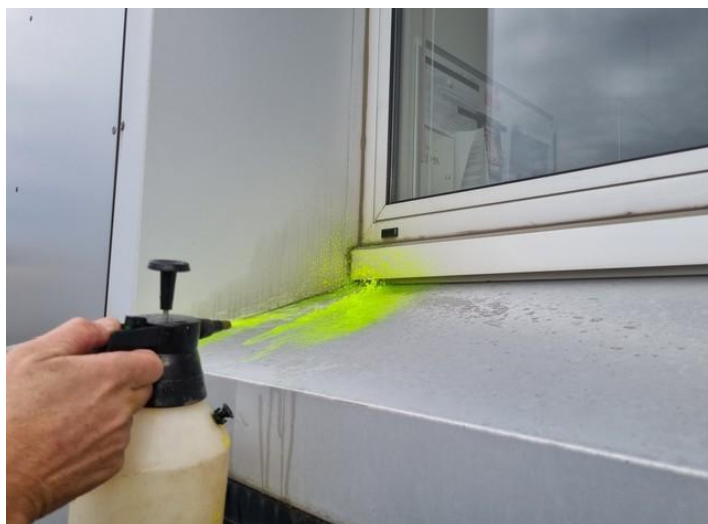
Photo n° 28

L'arrosage de la jonction entre la tôle d'appui et le dessous de la bavette rejet d'eau a donné lieu à des infiltrations d'eau. Le processus a été confirmé avec de la fluorescéine.

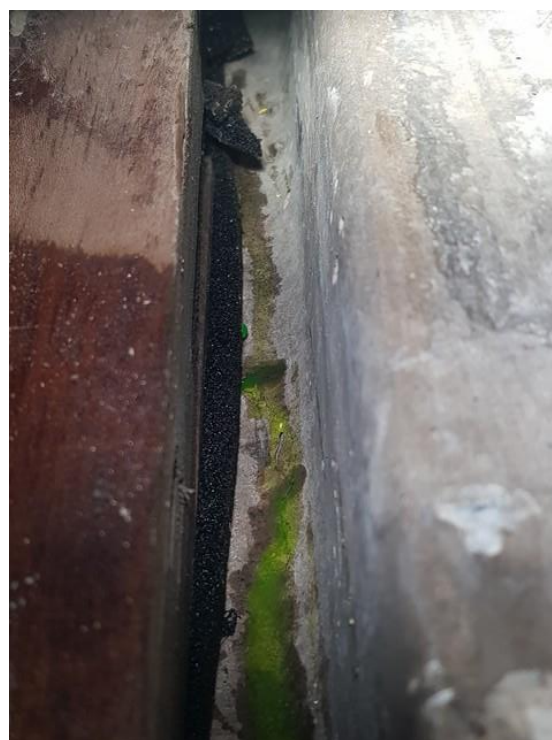
Photo n° 30

Cet essai a alors donné lieu à un écoulement d'eau franc sur le voile béton au droit de l'imposte à l'intérieur du bureau.

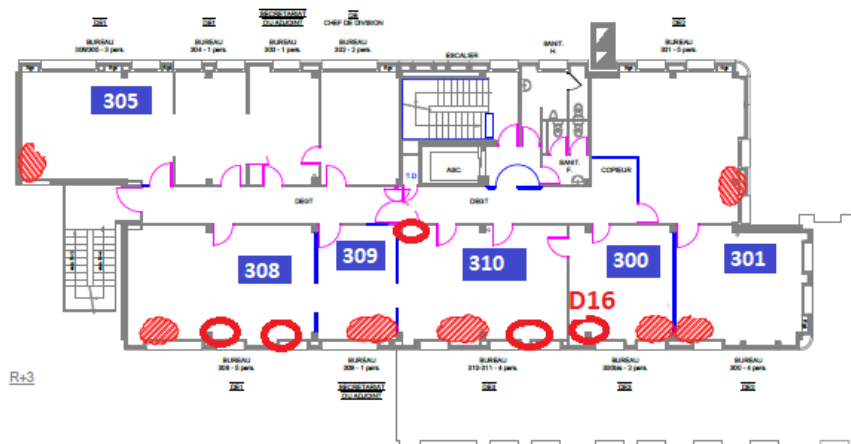
Photo n° 32

### Domage n° 16 - bureau 300 : Dégradations de dalles de faux plafond au droit d'ensembles menuisés

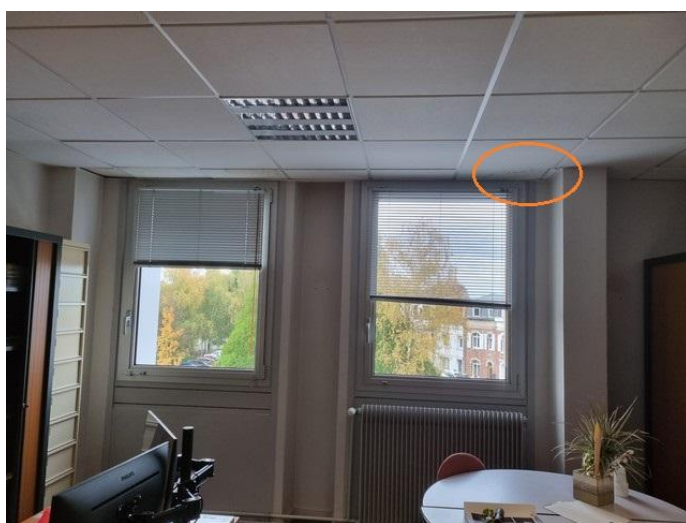
Photo n° 33

Lors de nos investigations, nous avons également noté le marquage d'une dalle de faux plafond sur l'ensemble menuisé côté droit de ce bureau.

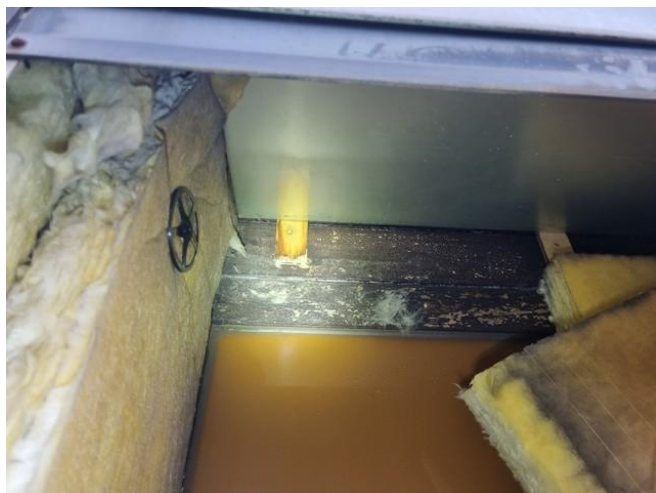
Photo n° 35

Le joint vertical à la jonction entre le dormant et l'ébrasement est tout à fait correct. Par contre, comme pour les cas précédents, la dépose du bardage a une fois encore mis en évidence la dégradation du bois de l'allège vitrée.

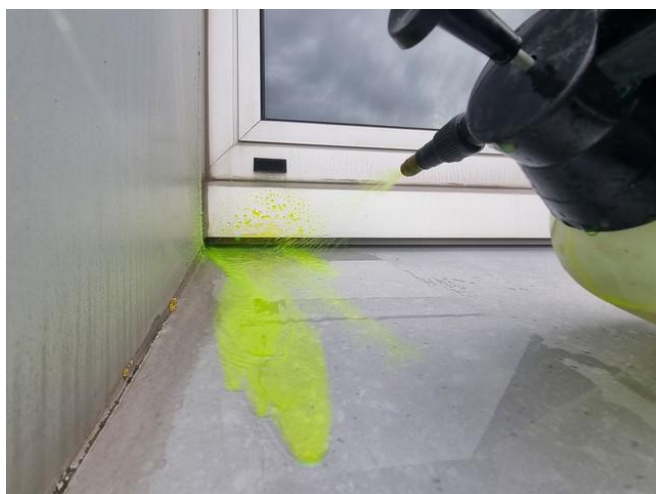
Photo n° 37

L'arrosage de la jonction tôle d'appui / dessous bavette rejet d'eau a de nouveau permis de reproduire le processus d'infiltrations d'eau.

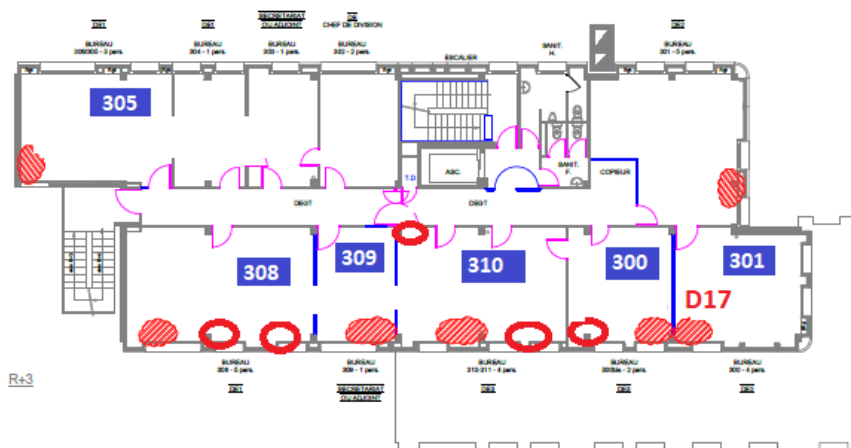
Photo n° 40

### Domage n° 17 - bureau 301 : Dégradations de dalles de faux plafond au droit d'un ensemble menuisé

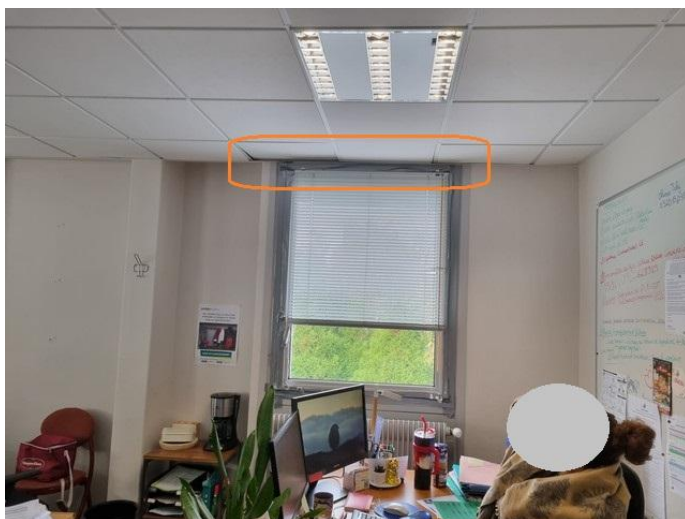
Photo n° 41

Ce dommage porte sur des auréoles à l'aplomb de la menuiserie.

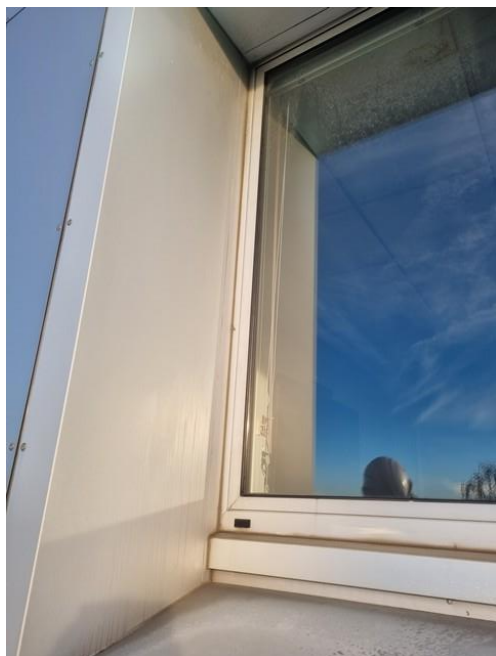
Photo n° 43

Le joint à la jonction dormant / ébrasement est présent. Par contre, nous visualisons les vis qui permettent le maintien de la tôle d'appui.

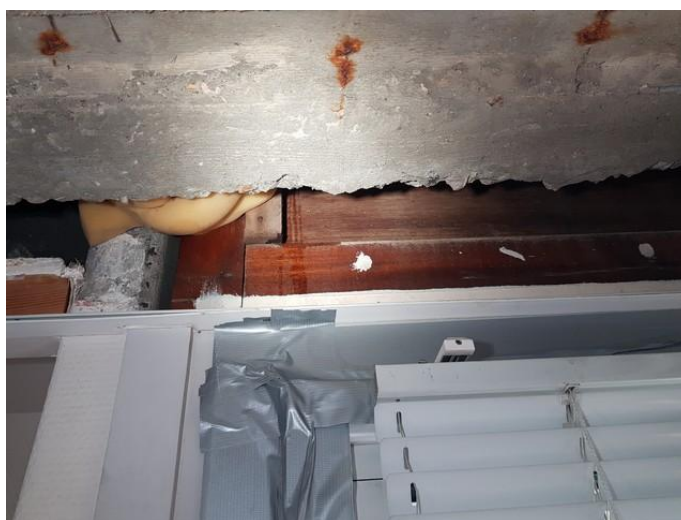
Photo n° 45

Le personnel qui occupe ce bureau déplore d'importantes infiltrations d'eau ; des scotchs ont par ailleurs été mis en place à la jonction ouvrant / dormant.

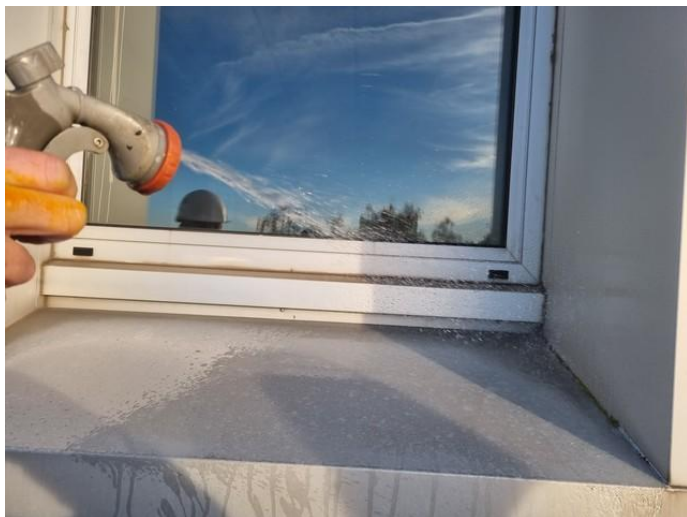
Photo n° 46

L'arrosage succinct de la jonction entre tôle d'appui et dessous bavette rejet d'eau a immédiatement généré des infiltrations d'eau au niveau de l'imposte bois à l'aplomb de la menuiserie du bureau concerné.

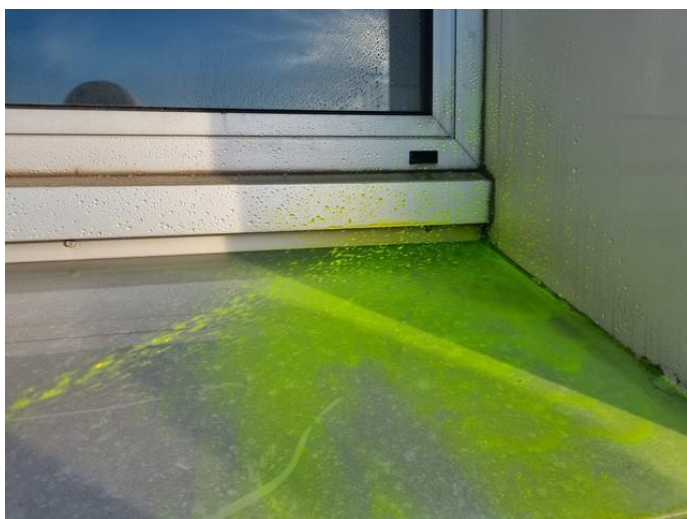
Photo n° 48

La poursuite des essais d'eau, avec colorant, a alors donné lieu à plusieurs écoulements d'eau à l'aplomb du châssis.

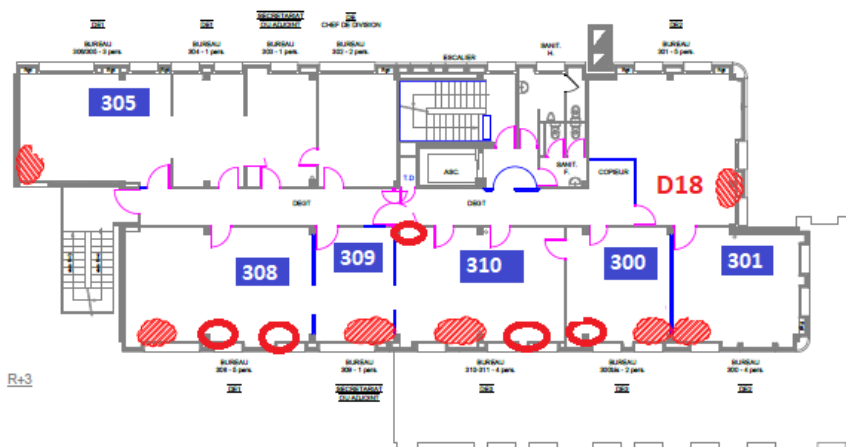
Photo n° 51

### Dommage n° 18 - bureau 301 : Dégradations de dalles de faux plafond au droit d'un ensemble menuisé

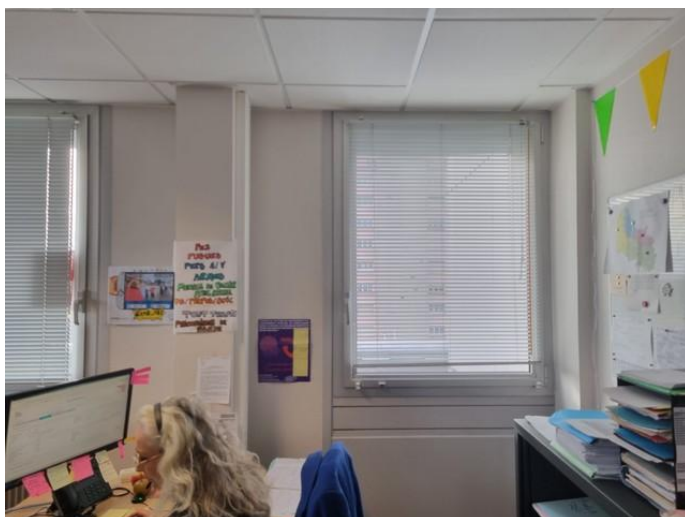
Photo n° 52

Nous observons ici la dégradation des dalles de faux plafond à l'aplomb de la menuiserie donnant côté cour intérieure.

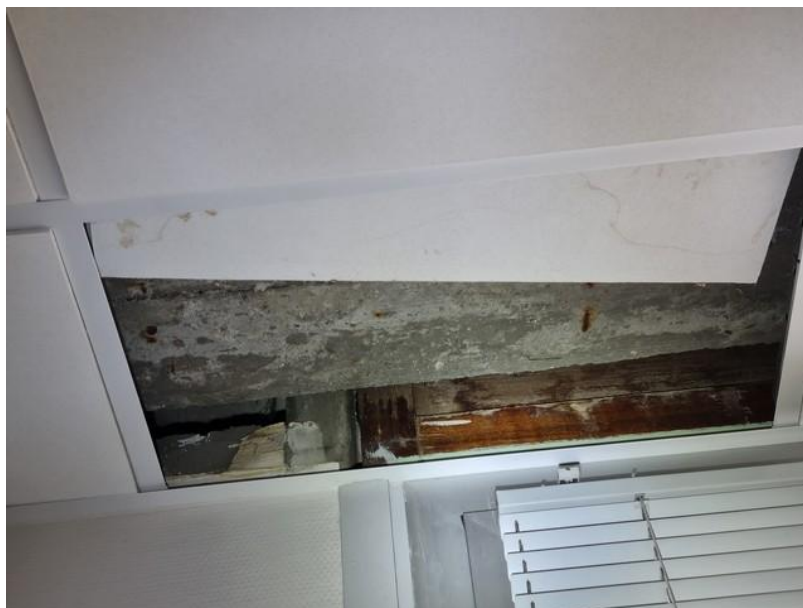
Photo n° 54

Ici encore, le retrait des dalles de faux plafond permet de constater le marquage de l'imposte bois.

L'hypothèse d'une cause identique à celle identifiée jusqu'à présent est néanmoins avancée.
