## **RAPPORT DE RECHERCHE DE FUITES N°2505-006980**

### **Rapport n° 5 - Façades et ensembles menuisés**

**Dommmages D12 -D13 -D15 -D16 -D17 – D18**

**Adresse du sinistre :  
DSDEN DU PAS DE CALAIS  
20 Boulevard de la Liberté  
62000 ARRAS**

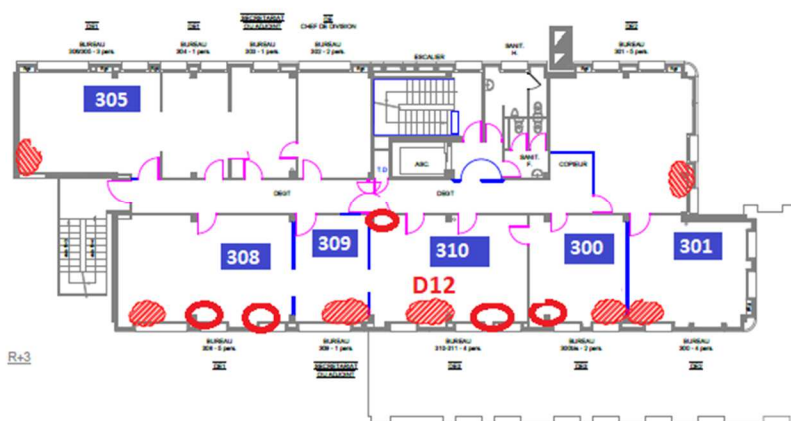
Photo n° 3

Ici encore, nous constatons des auréoles en sous-face de dalles de faux plafond à l'aplomb de la menuiserie située le plus à droite dans ce bureau.

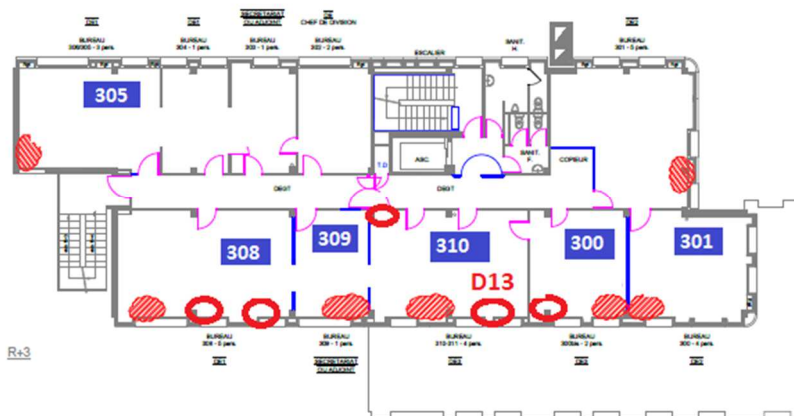
Photo n° 7

Initialement, ce dommage ne nous avait pas été signalé. Il porte également sur la dégradation de dalles de faux plafond le long de la façade.

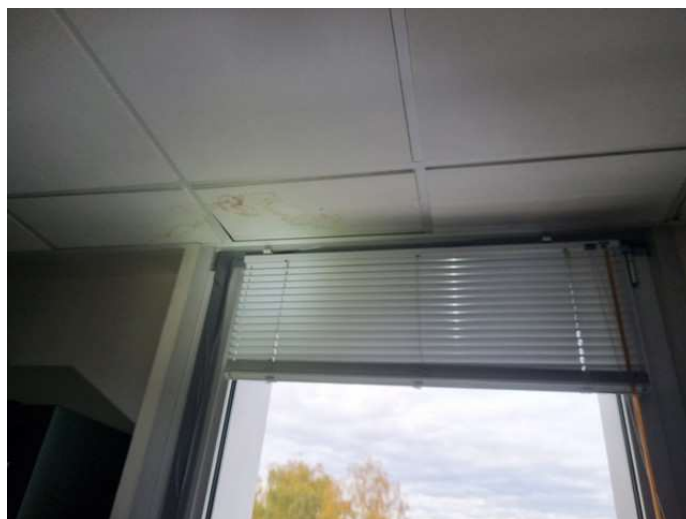
Photo n° 9

Le retrait des dalles permet ici encore de constater des traces brunâtres significatives d'écoulements d'eau qui se produisent au niveau de l'imposte bois.

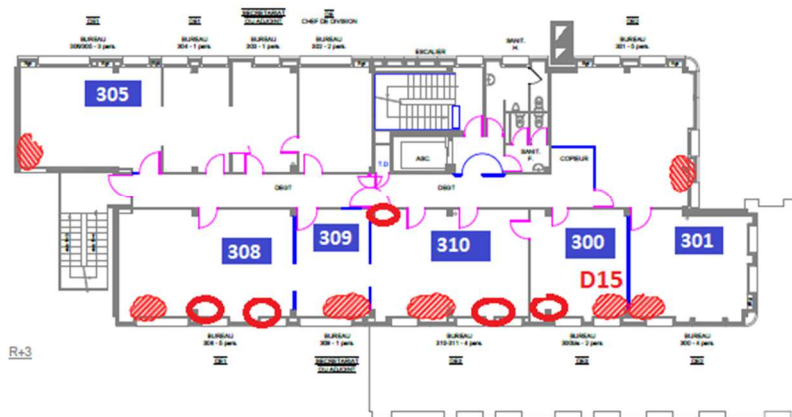
Photo n° 12

Initialement, dans ce bureau, seules les dégradations des dalles de faux plafond à l'aplomb de la menuiserie située sur la gauche nous avaient été signifiées.

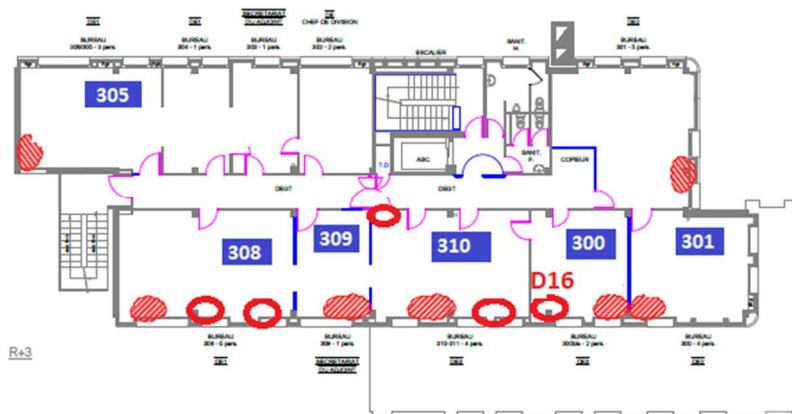
Photo n° 16

Lors de nos investigations, nous avons également noté le marquage d'une dalle de faux plafond sur l'ensemble menuisé côté droit de ce bureau.

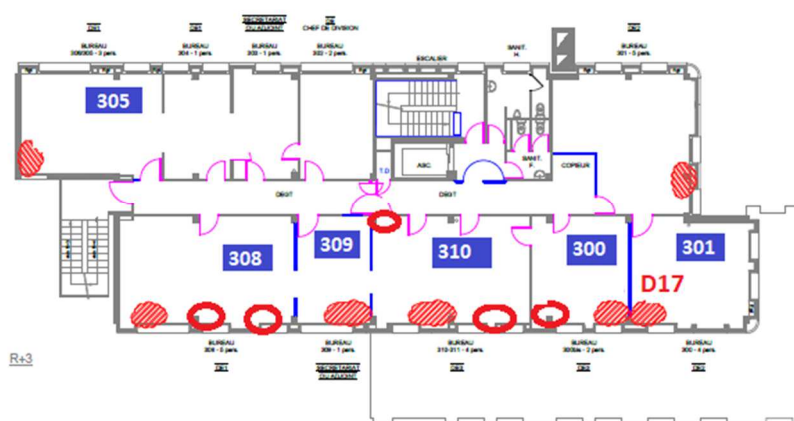
Photo n° 20

Ce dommage porte sur des auréoles à l'aplomb de la menuiserie, donnant côté cour intérieure.
