## **RAPPORT DE RECHERCHE DE FUITES N° 2505-006980**

### **Rapport n° 6 - Façades et ensembles menuisés**

**Dommages D19 – D21- D22-1 – D 23 – D24 – D25**

**DSDEN DU PAS DE CALAIS  
20 Boulevard de la Liberté  
62000 ARRAS**

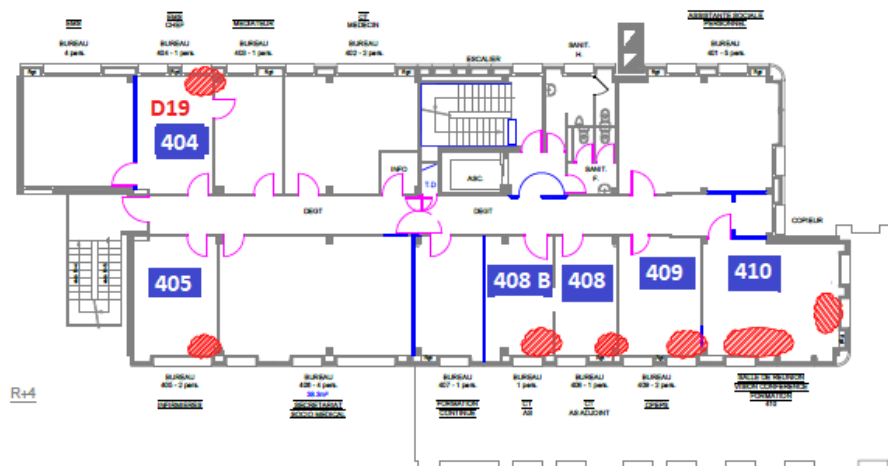
Photo n° 3

## Domage n° 19 - bureau 404 : Dégradations de dalles de faux plafond au droit d'un ensemble menuisé

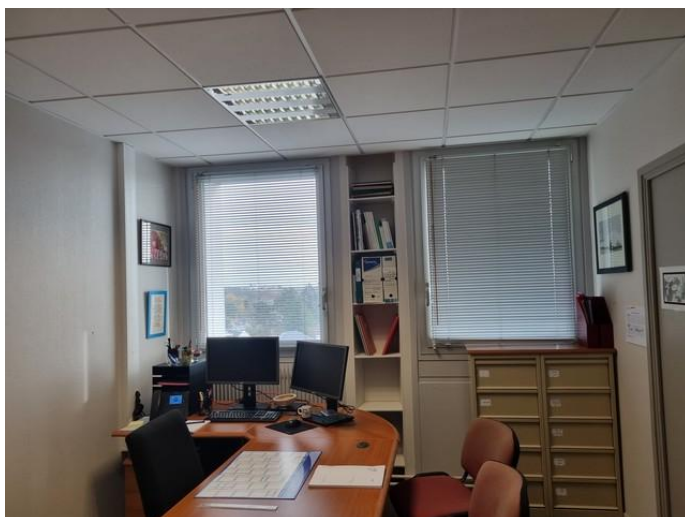
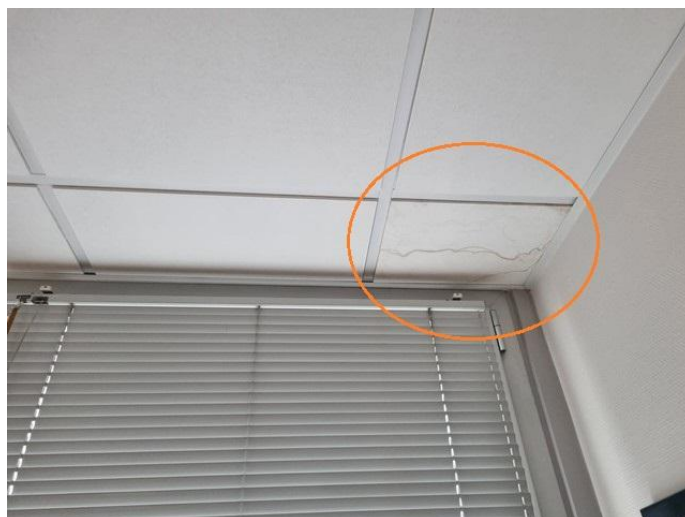
Dans ce bureau, nous constatons la dégradation de la dalle de faux plafond à l'aplomb de la menuiserie située dans l'angle droit de la pièce.

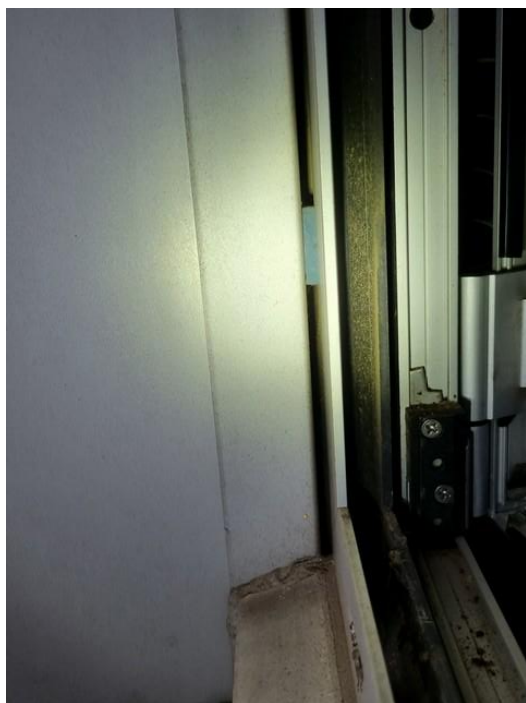
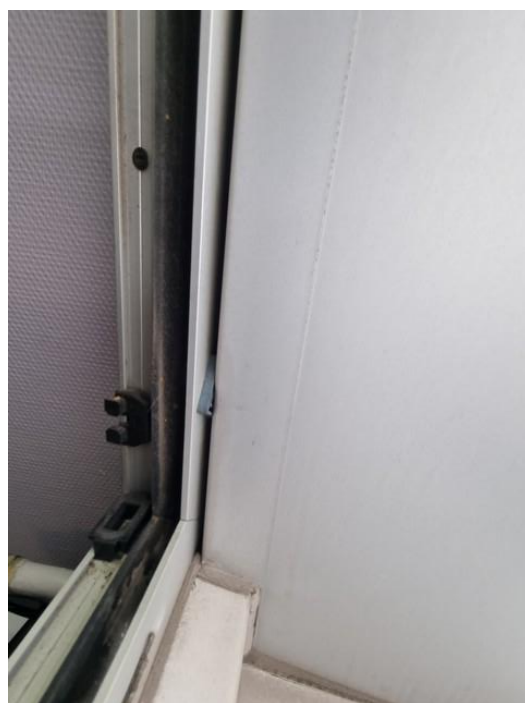
L'examen auquel nous avons procédé a permis de noter l'absence de joint vertical à la jonction entre ébrasement et dormant de part et d'autre de la menuiserie.

Par ailleurs, nous avons noté le fait que la bavette rejet d'eau soit au contact de la tôle d'appui ; dans ce cas précis, en cas de fortes pluies, l'eau reste confinée sous l'emprise de la bavette rejet d'eau, aggravant ainsi le principe d'infiltration d'eau.

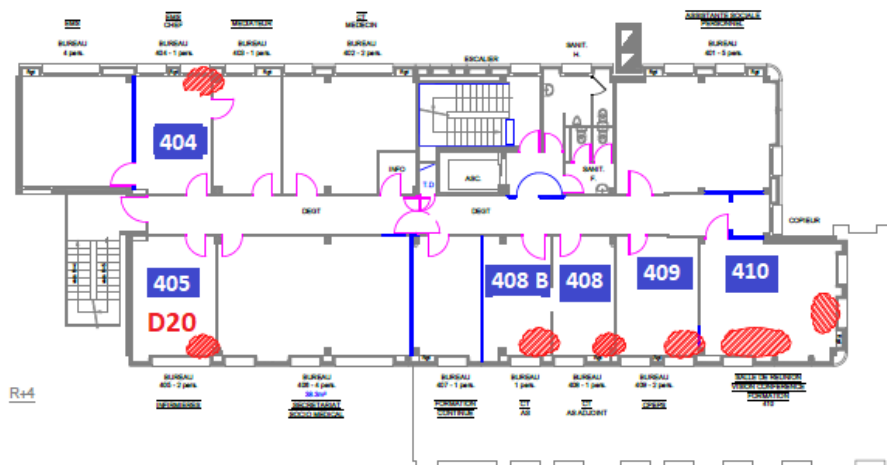
Photo n° 9

**Domage n° 20 - bureau 405 : dégradations de dalles de faux plafond au droit d'un ensemble menuisé**

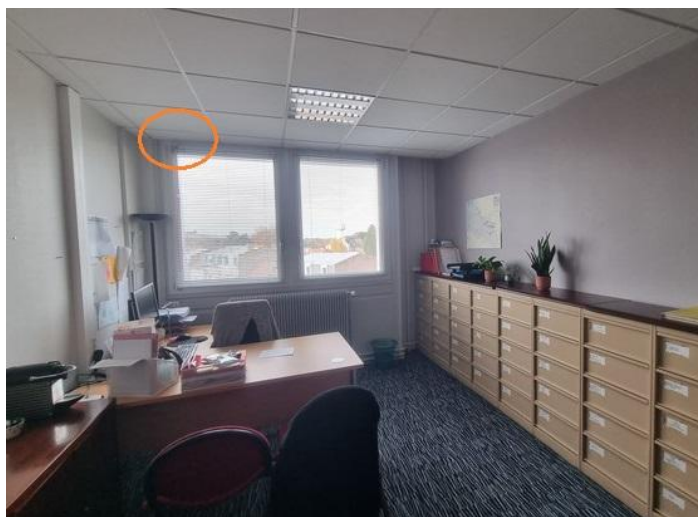
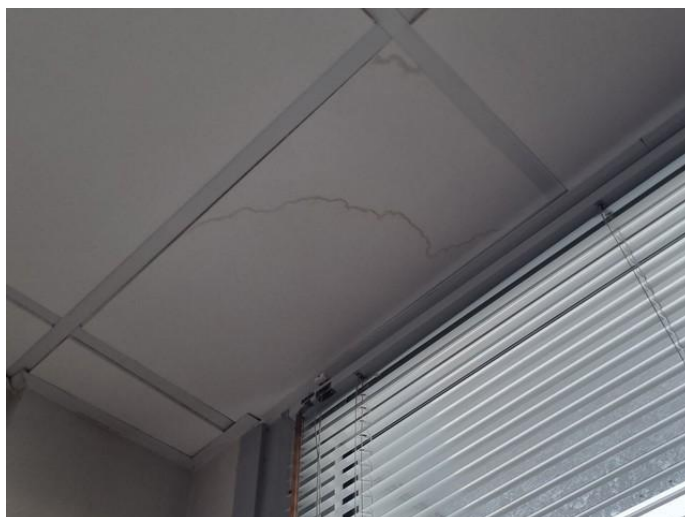
Nous constatons ici la dégradation d'une dalle de faux plafond dans l'angle supérieur gauche de la menuiserie implantée côté gauche du bureau.

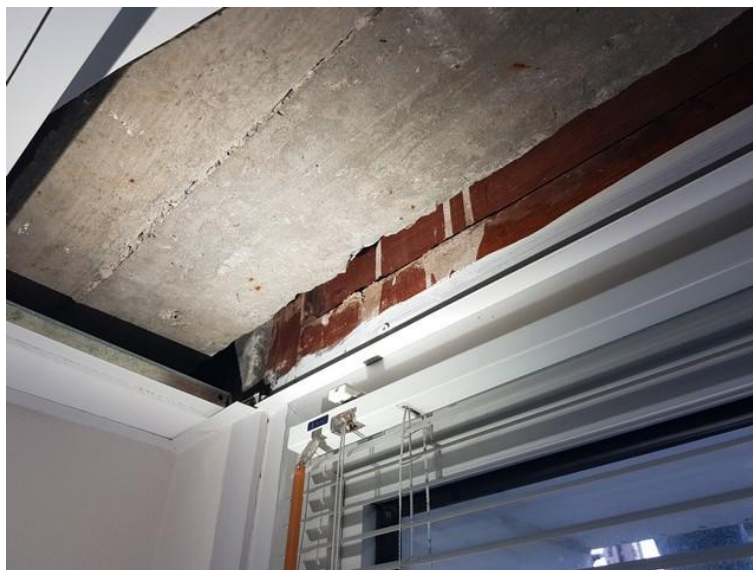
Photo n° 12

Le retrait des dalles de faux plafond a ainsi permis de constater des traces sèches significatives d'écoulements d'eau.

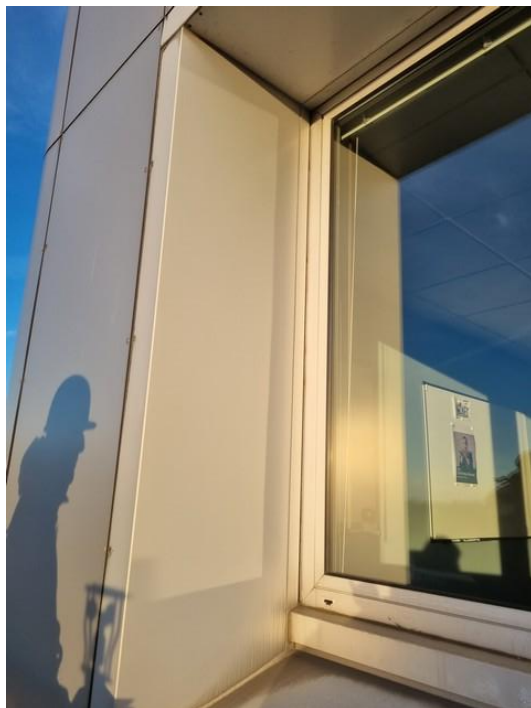
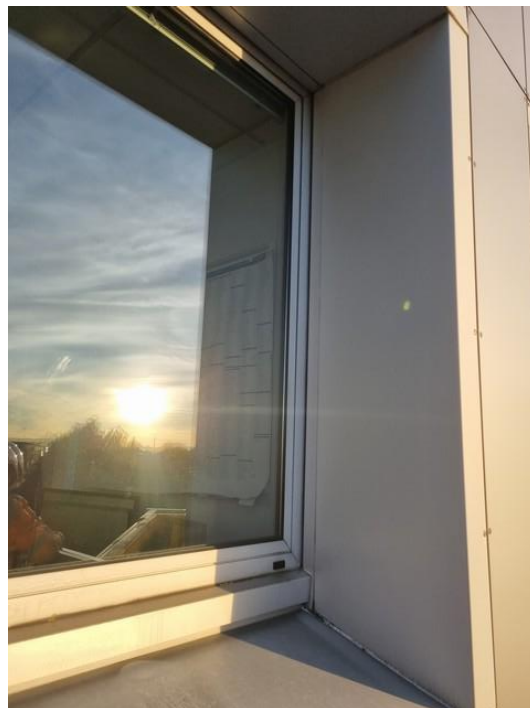
L'examen auquel nous avons procédé a permis de noter l'absence de tout joint vertical à la jonction entre le dormant de menuiserie et l'ébrasement, et ce sur les quatre premiers châssis que comporte cette aile du bâtiment.

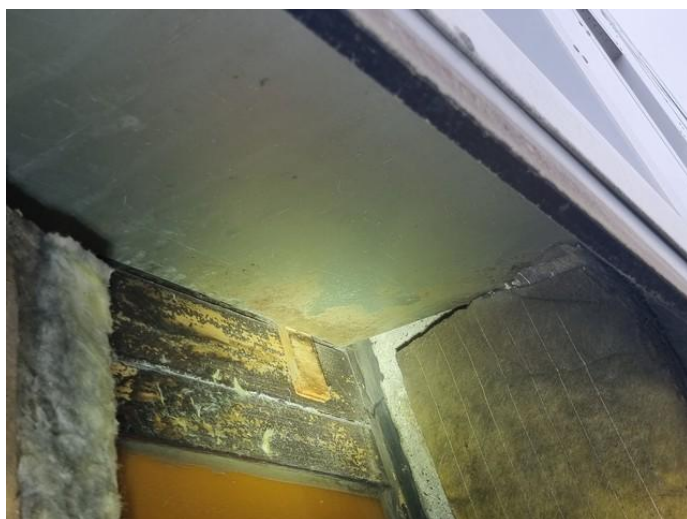
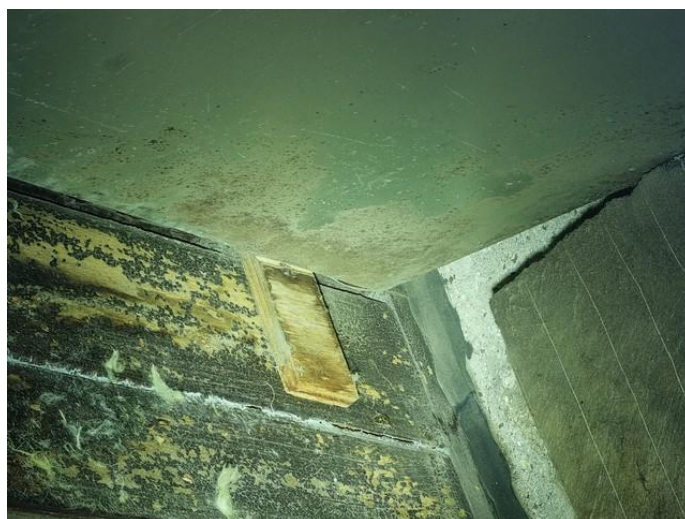
La dépose du bardage a ainsi permis de constater d'importantes traces d'écoulements d'eau au niveau de la sous- face de la tôle d'appui ainsi que la dégradation du cadre bois de l'allège vitrée.

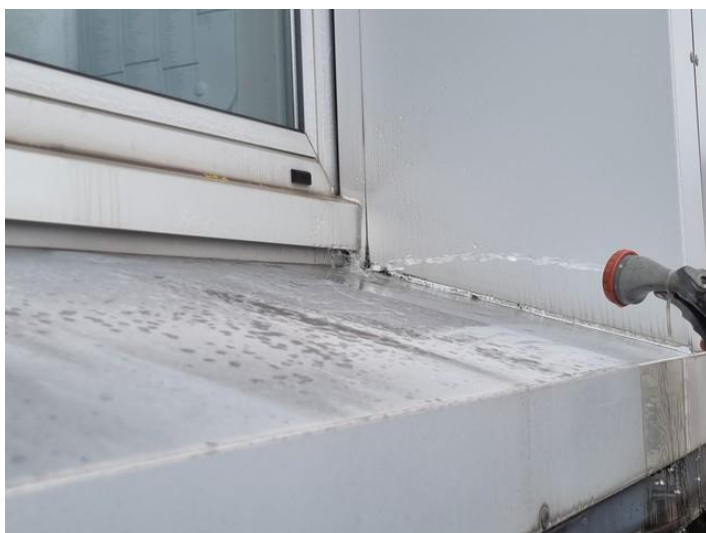
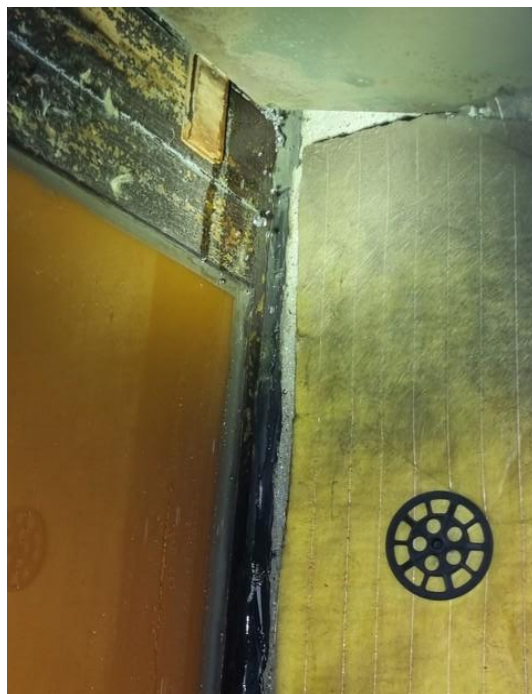
Les essais d'eau auxquels nous avons procédé à la jonction tôle d'appui / bavette rejet d'eau ont donné lieu à des écoulements d'eau sur le cadre bois dégradé.

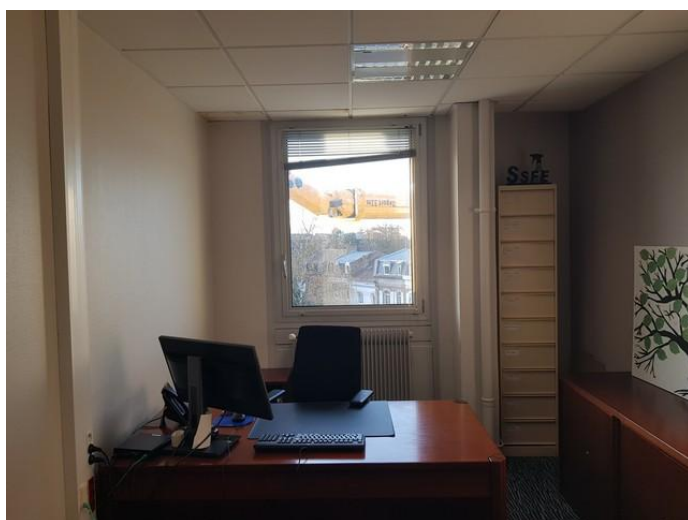
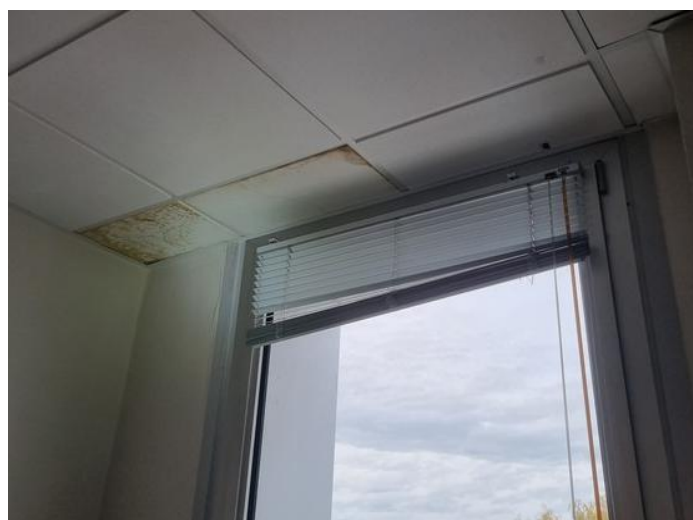
Nous constatons ici la dégradation de deux dalles de faux plafond à l'aplomb de l'angle supérieur gauche de la menuiserie.

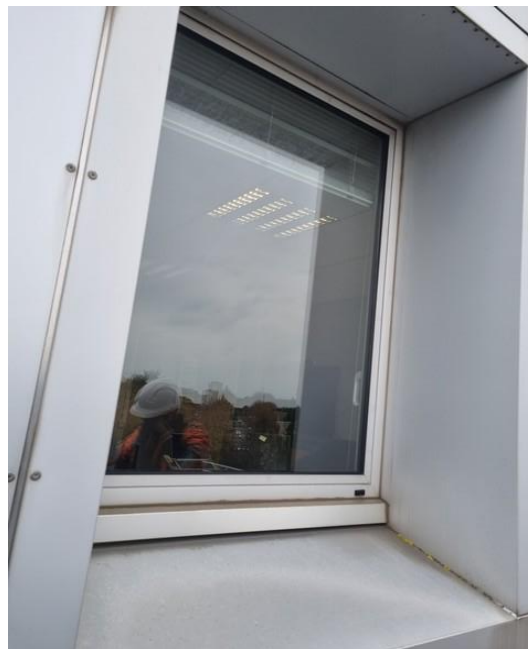
Photo n° 24

Contrairement aux châssis positionnés sur la gauche de cet ensemble menuisé, vu depuis l'extérieur, le joint vertical à la jonction cadre aluminium / ébrasement est bien présent.

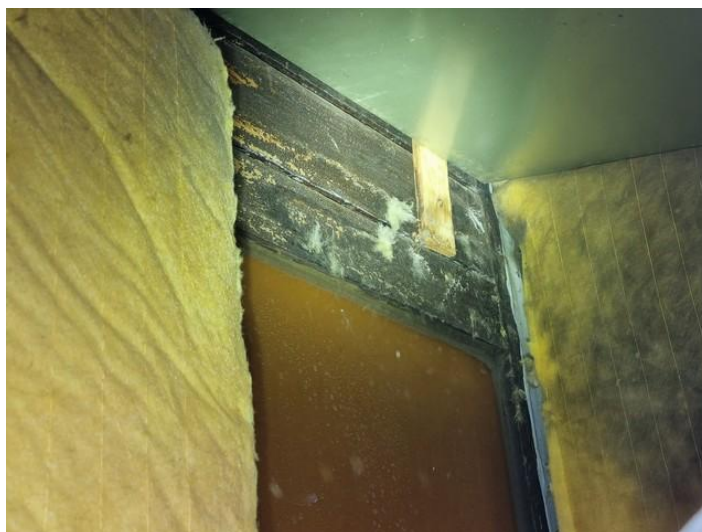
Photo n° 25

La dépose du bardage a permis de constater des traces significatives d'infiltrations d'eau par-dessous la tôle d'appui.

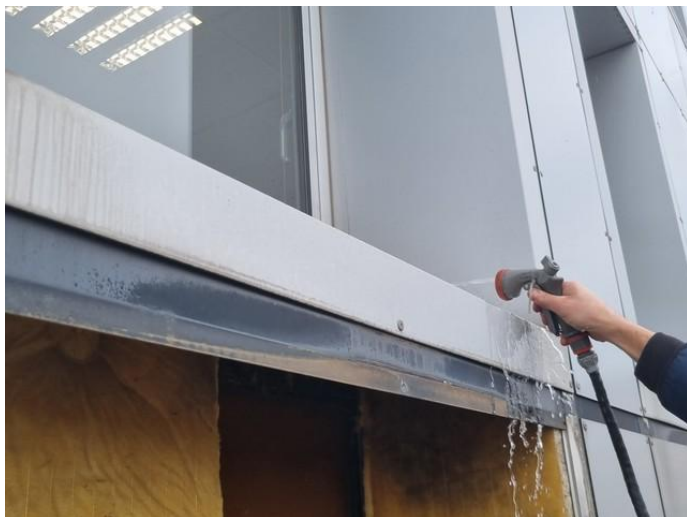
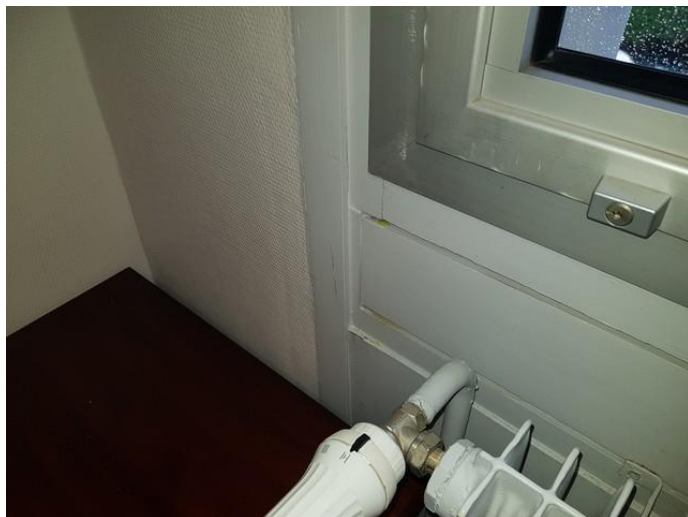
Les essais d'eau réalisés à la jonction tôle d'appui / bavette rejet d'eau ont ainsi permis de reproduire le processus d'infiltrations d'eau. Il s'en est suivi un écoulement d'eau à la jonction cadre aluminium / ancien cadre bois.

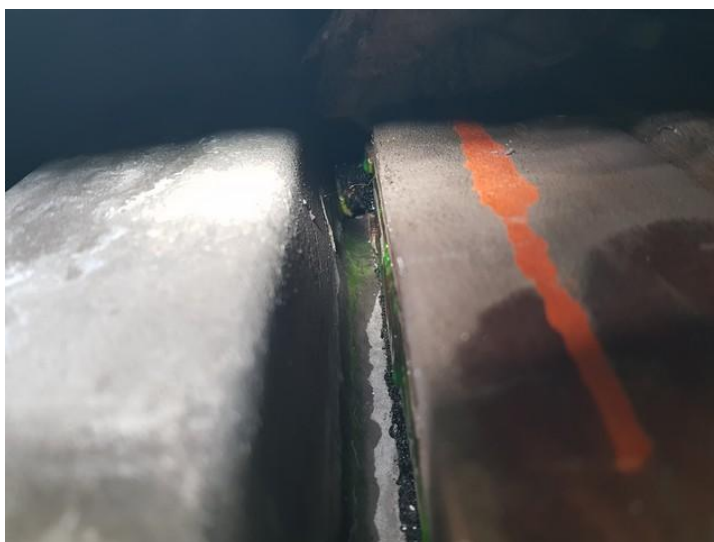
Photo n° 28

De même, un écoulement d'eau s'est produit au droit de l'imposte vu depuis le plénum.

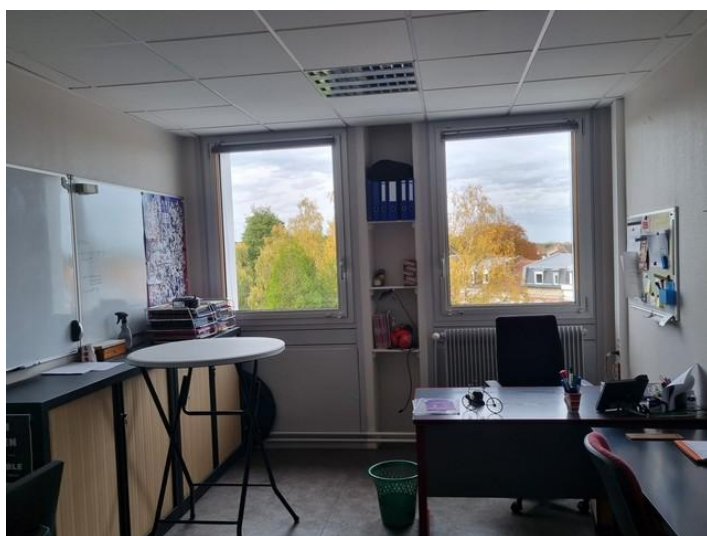
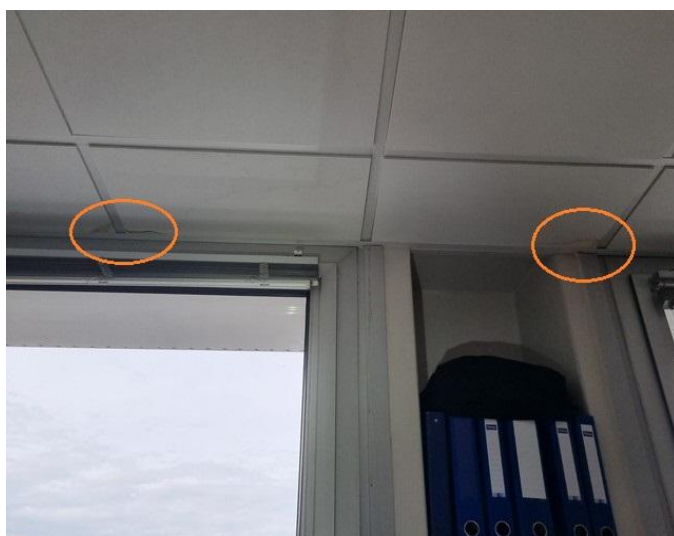
Dans ce bureau, nous observons plusieurs dégradations en sous-face des dalles de faux plafond côté façade.

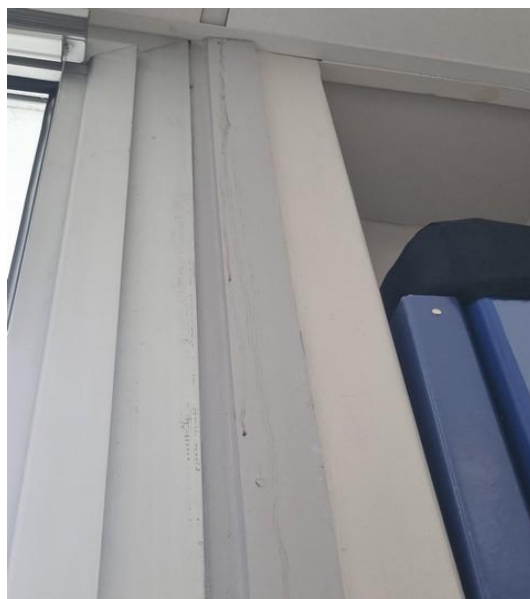
Photo n° 33

De même, nous observons une trace d'écoulement d'eau sur la tête de mur entre les deux ensembles menuisés.

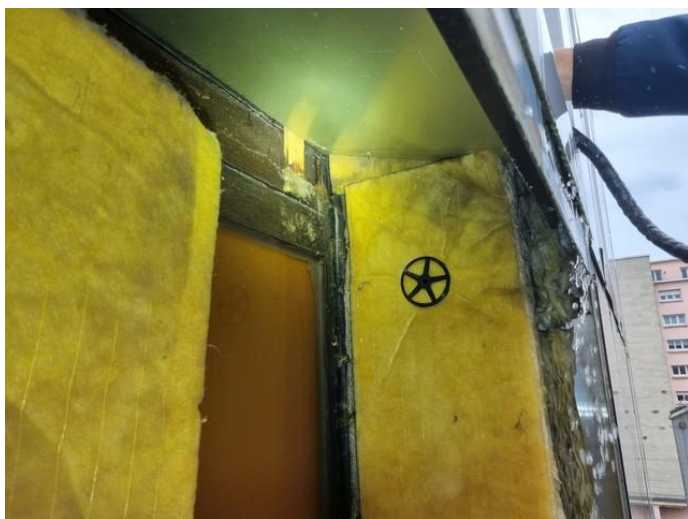
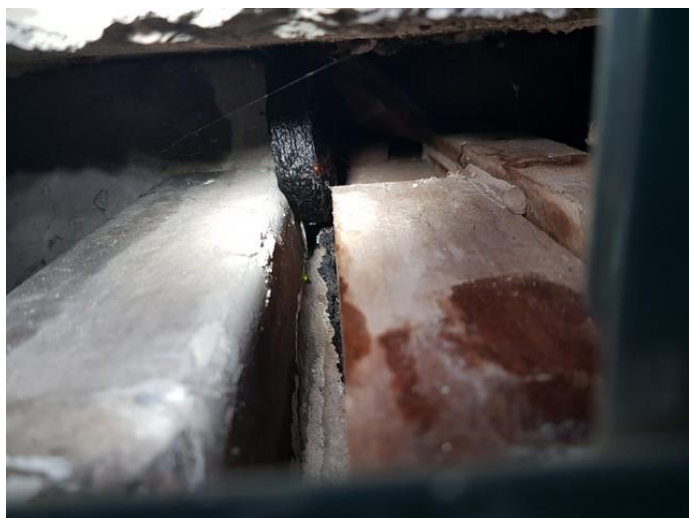
Avant tout essai d'arrosage, nous constatons des traces significatives d'écoulement d'eau sur l'imposte bois, ainsi que des traces d'écoulement d'eau sur l'allège vitrée. L'arrosage de la jonction entre la remontée de la tôle d'appui et le dessous de la bavette rejet d'eau a donné lieu à des écoulements d'eau, à la fois sur l'allège mais également au niveau de l'imposte.

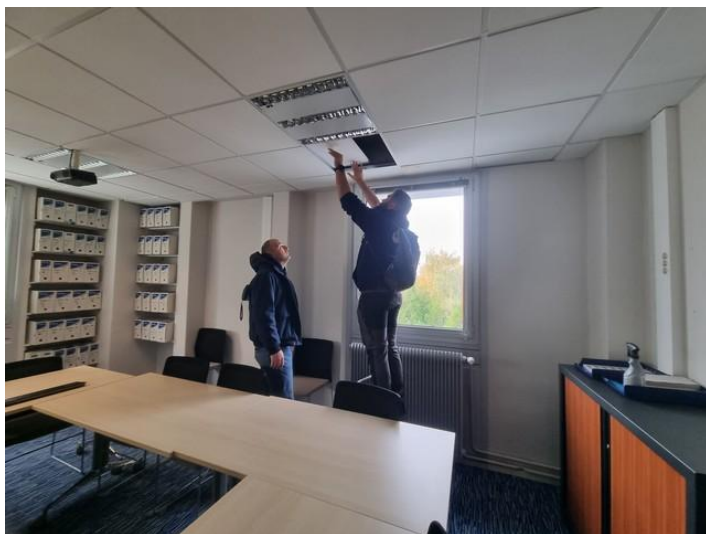
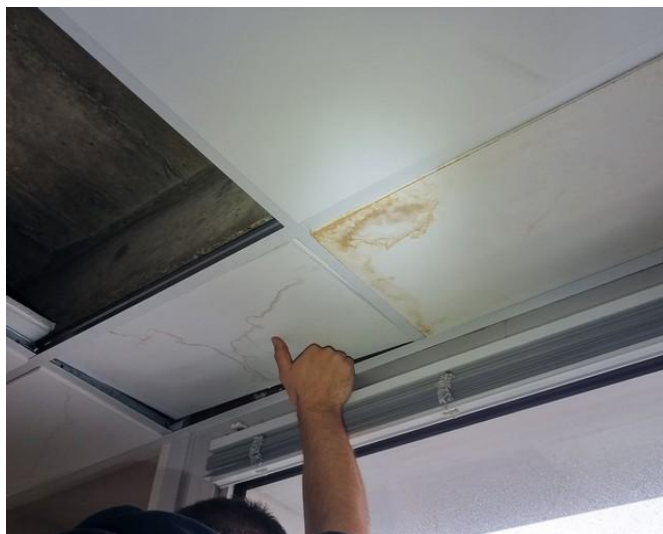
Dans ce cas précis, ce sont plusieurs dalles de faux plafond qui sont particulièrement impactées.

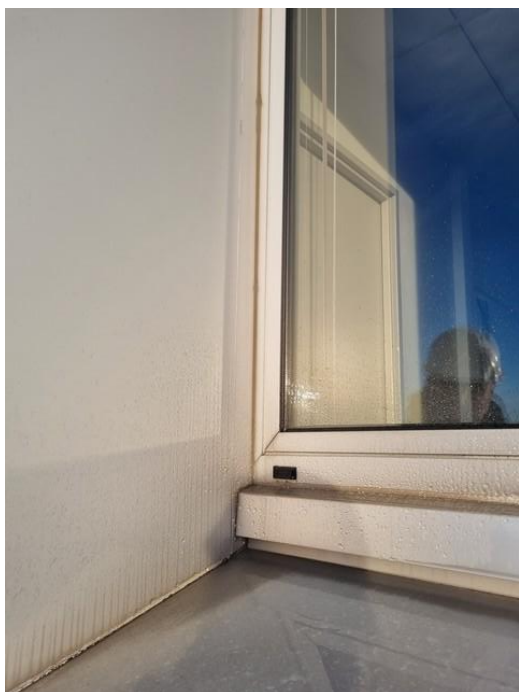
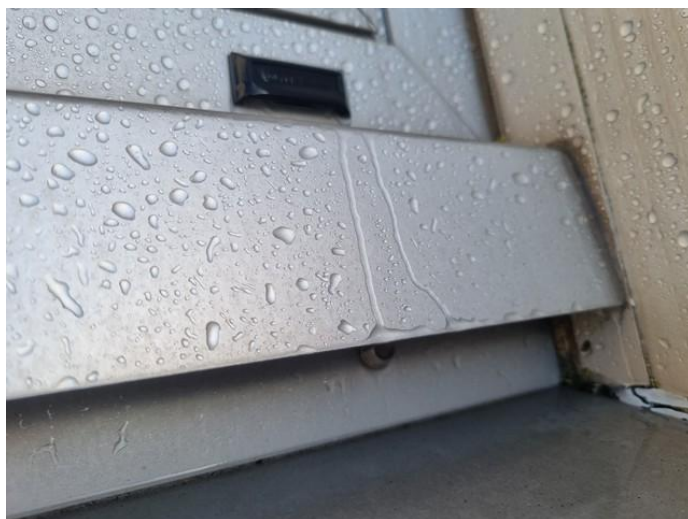
La menuiserie ici présente est dotée de joints verticaux à la jonction ébrasement / dormant. Par contre, l'examen de la jonction entre la remontée de la bavette d'appui et la bavette rejet d'eau laisse apparaître les vis de fixation.

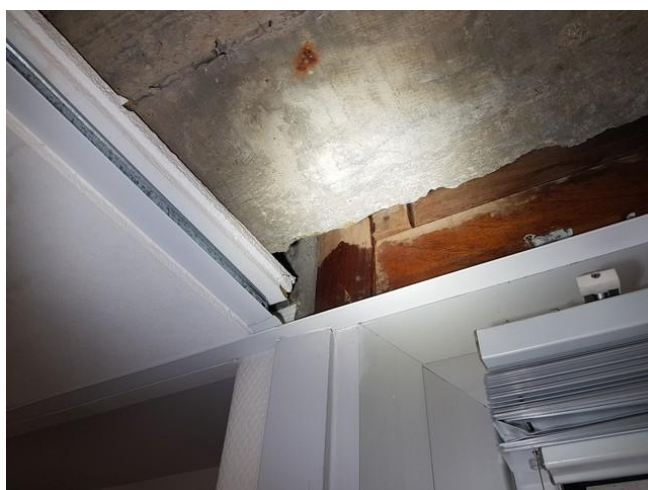
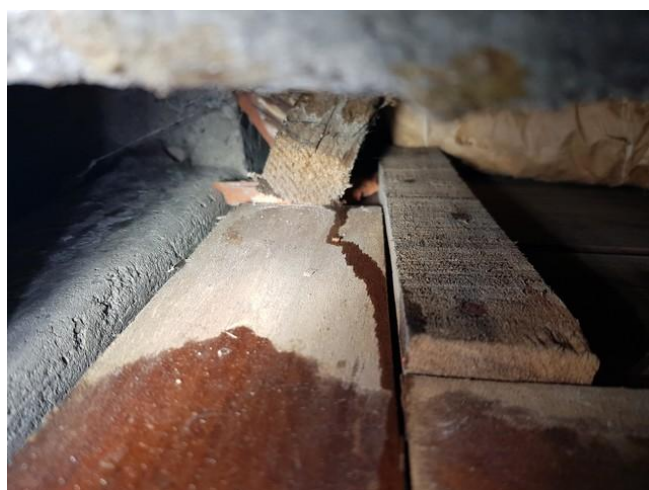
L'arrosage de cette jonction a donné lieu à un écoulement d'eau sur l'imposte bois à l'aplomb du dommage déploré en sous-face des dalles de faux plafond.

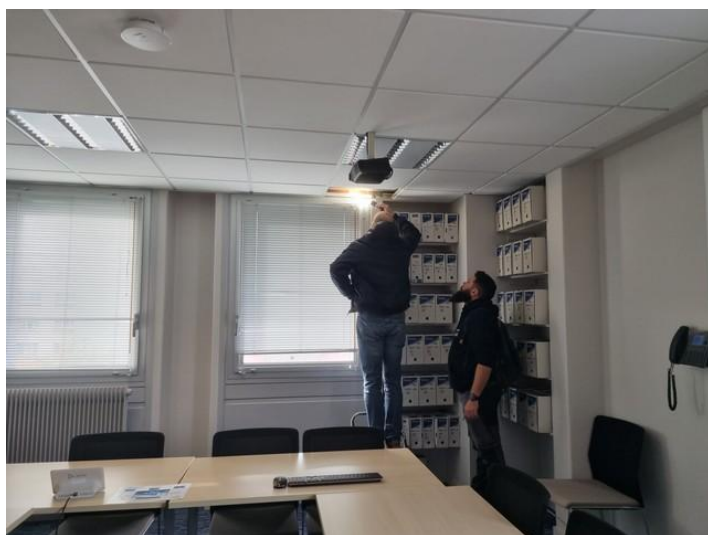
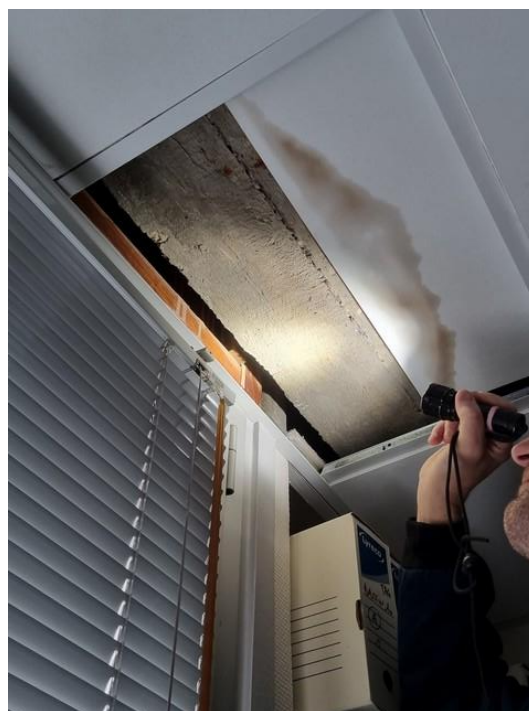
Nous observons ici la dégradation d'une dalle de faux plafond dans l'axe d'une menuiserie donnant côté pignon.
