## DOSSIER DE DIAGNOSTIC TECHNIQUE

**Référence : 002EW958065**

Extérieur Pavillon C et D  
5 Place d'Arsonval  
69003 LYON

# Rapport de repérage des matériaux et produits contenant de l'amiante avant réalisation de travaux dans un immeuble bâti

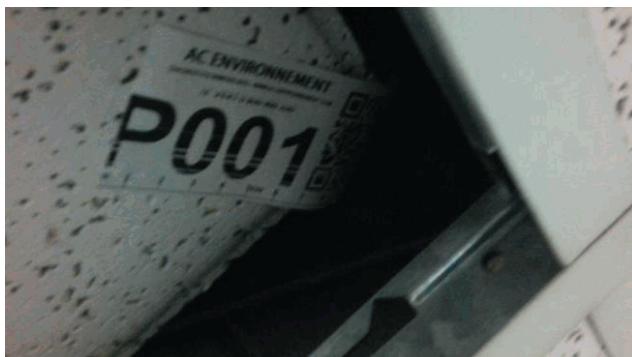
002EW958065 n°1 - 1 (P1) - Plan réseau - Vol 2 (Salle de réunion)

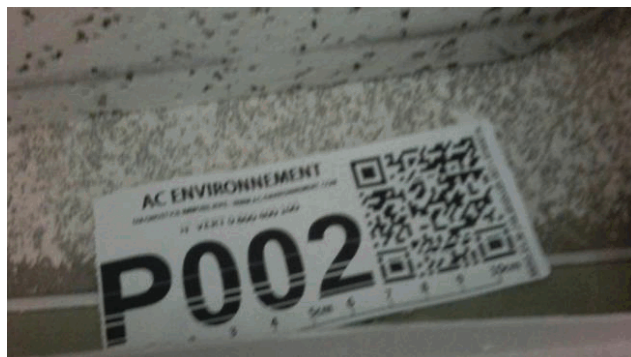
002EW958065 n°2 - 1 (P2) - Plan réseau - Vol 2 (Salle de réunion)

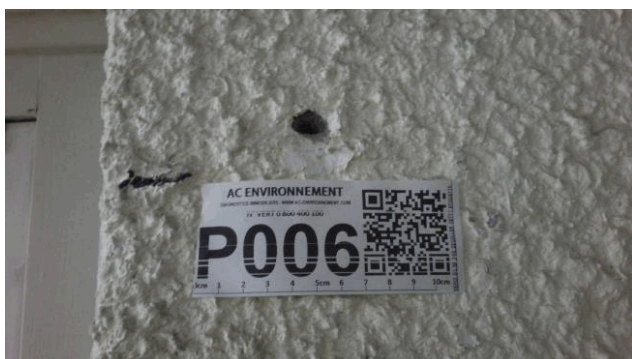
002EW958065 n°6 - 1 (P6) - Plan réseau - Vol 1 (Circulation 1)

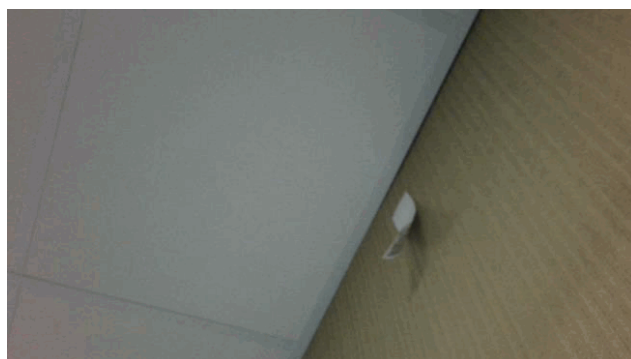
S1 - 1 (S1) - Plan réseau - Vol 3 (Pièce)

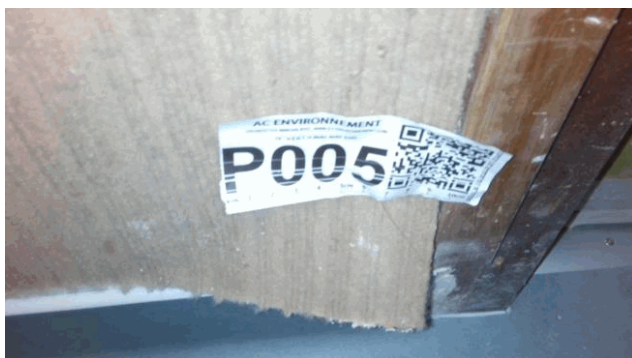
002EW958065 n°5 - 1 (P5) - Plan réseau - Vol 3 (Pièce)

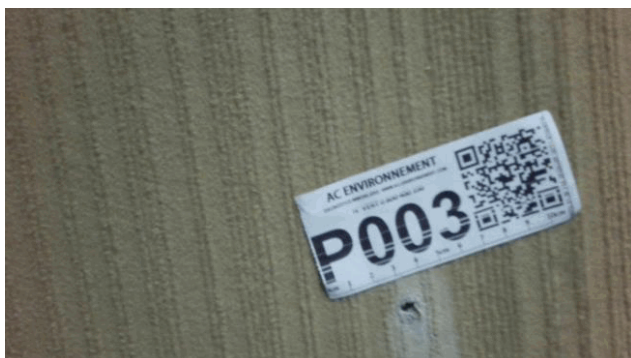
002EW958065 n°3 - 1 (P3) - Plan réseau - Vol 3 (Pièce)

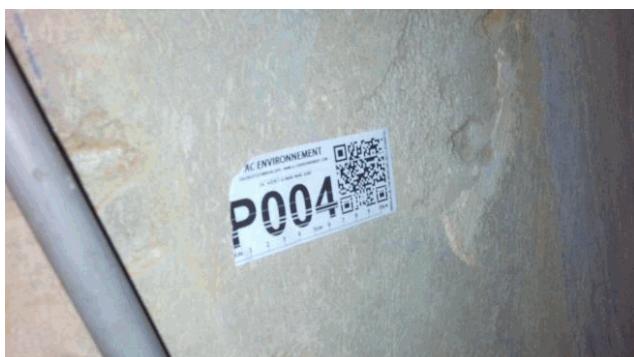
002EW958065 n°4 - 1 (P4) - Plan réseau - Vol 4  
(Chaufferie)

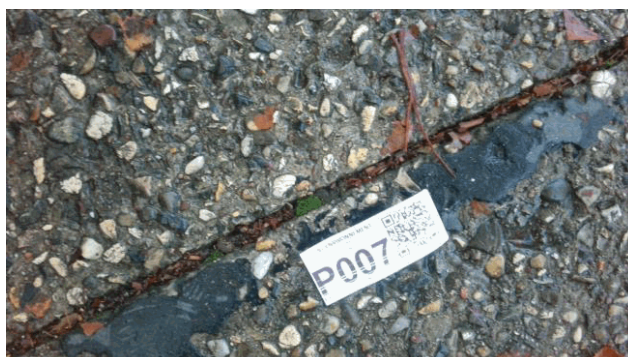
002EW958065 n°7 - 1 (P7) - Plan réseau - Vol 5  
(Voirie)

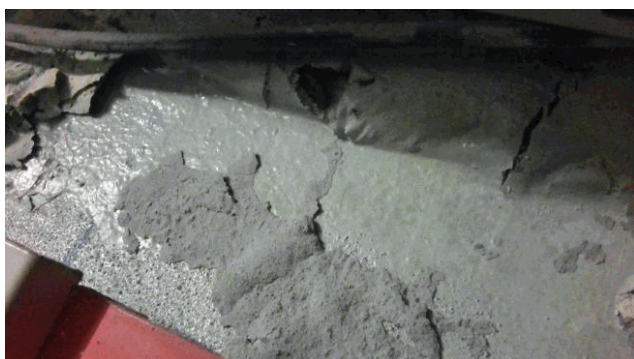
002EW958065 n°11 - 1 (P11) - Plan réseau - Vol 5  
(Voirie)

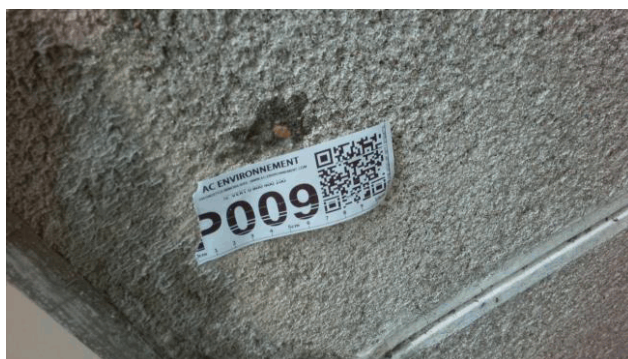
| Référence | Localisation | Action |
|---|---|---|
| 002EW958065 n°9 - 1 (P9) | Plan réseau - Vol 7<br>(Façade) | Prélèvement négatif |

002EW958065 n°9 - 1 (P9) - Plan réseau - Vol 7  
(Façade)

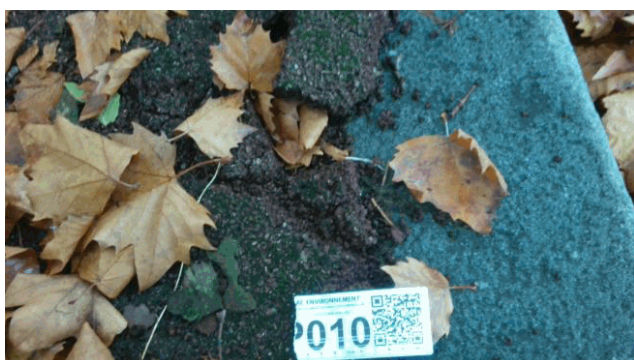
| Référence | Localisation | Action |
|---|---|---|
| 002EW958065 n°10 - 1 (P10) | Plan réseau - Vol 5<br>(Voirie) | Prélèvement négatif |

002EW958065 n°10 - 1 (P10) - Plan réseau - Vol 5  
(Voirie)
