# Rapport de repérage amiante avant réalisation de travaux dans un immeuble bâti

**Rapport N° :** 31839899/S1/1/AM-RTV\_V1**Rédigé le :** 30/04/2026**Référence au programme de travaux :**

**TOITURE LA JUVENERY-SERVICES GENERAUX**

| Description succincte du programme des travaux |
|---|
| Remplacement d'une toiture terrasse (revêtement bitumineux + isolant) toiture complète (+/- 375m²) |

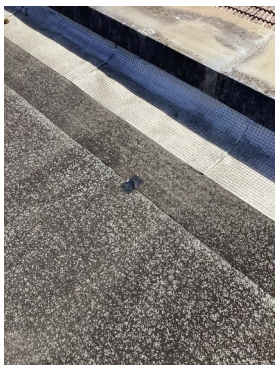
| P1 | ZPSO 1 |

| Localisation | Ouvrage | Matériau / Produit | Aspect | Couleur | N° ZPSO | N° Prél. | N° Sond. | Critère de décision | Observation | Présence amiante |
|---|---|---|---|---|---|---|---|---|---|---|
| | Etanchéité de toiture terrasse | Revêtements bitumineux parties planes | Bande | Noir | 1 | P1*<br>N | / | AN | / | Non |

| P1 | ZPSO 1 |
|---|---|
| Etanchéité de toiture terrasse -> Revêtements bitumineux parties planes | |

| Fraction analysée | Technique analytique<br>(Méthode de préparation et<br>date d'analyse) | Résultat / Variété d'amiante | Elements analytiques |
|---|---|---|---|
| 1 Matériau bitumineux avec gravillons et aluminium avec couche en mousse et poussières | META (B) le 29/04/2026<br>Nombre de préparations : 1<br>Nombre de supports d'analyse : 1 | Amiante non détecté (2) / - | Analyste : SHE |

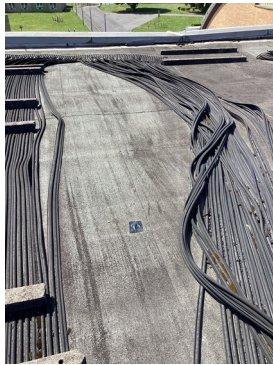
| P2 | ZPSO 1 |

| Localisation | Ouvrage | Matériau / Produit | Aspect | Couleur | N° ZPSO | N° Prél. | N° Sond. | Critère de décision | Observation | Présence amiante |
|---|---|---|---|---|---|---|---|---|---|---|
| | Etanchéité de toiture terrasse | Revêtements bitumineux parties planes | Bande | Noir | 1 | P2<br>N | / | AN | / | Non |

| P2 | ZPSO 1 |
|---|---|
| Etanchéité de toiture terrasse -> Revêtements bitumineux parties planes | |

| Fraction analysée | Technique analytique<br>(Méthode de préparation et<br>date d'analyse) | Résultat / Variété d'amiante | Elements analytiques |
|---|---|---|---|
| 1 Couche bitumineuse noire avec couche d'aluminium et poussières + Matériau jaune en mousse avec couche fibreuse non séparable (1) | META (B) le 29/04/2026<br>Nombre de préparations : 1<br>Nombre de supports d'analyse : 1 | Amiante non détecté (2) / - | Analyste : LCN (3) |

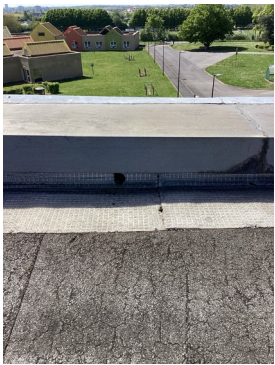
| P3 | ZPSO 2 |

| Localisation | Ouvrage | Matériau / Produit | Aspect | Couleur | N° ZPSO | N° Prél. | N° Sond. | Critère de décision | Observation | Présence amiante |
|---|---|---|---|---|---|---|---|---|---|---|
| | Etanchéité de toiture terrasse | Revêtements bitumineux relevés | Bande, Paxalu | Noir | 2 | P3*<br>N | / | AN | / | Non |

| P3 | ZPSO 2 |
|---|---|
| Etanchéité de toiture terrasse -> Revêtements bitumineux relevés | |

| Fraction analysée | Technique analytique<br>(Méthode de préparation et date d'analyse) | Résultat / Variété d'amiante | Elements analytiques |
|---|---|---|---|
| 1 ▶ Matériau bitumineux noir non séparable + Matériau fibreux jaune avec poussières (1) | MOLP + META (B) le 29/04/2026<br>Nombre de préparations : 3<br>Nombre de supports d'analyse : 3 | Amiante non détecté (2) / - | Analyste : MJO (3) |

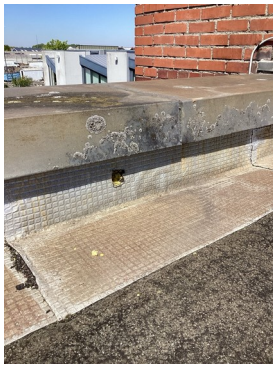
| P4 | ZPSO 2 |

| Localisation | Ouvrage | Matériau / Produit | Aspect | Couleur | N° ZPSO | N° Prél. | N° Sond. | Critère de décision | Observation | Présence amiante |
|---|---|---|---|---|---|---|---|---|---|---|
| | Etanchéité de toiture terrasse | Revêtements bitumineux relevés | Bande, Paxalu | Noir | 2 | P4<br>N | / | AN | / | Non |

| P4 | ZPSO 2 |
|---|---|
| Etanchéité de toiture terrasse -> Revêtements bitumineux relevés | |

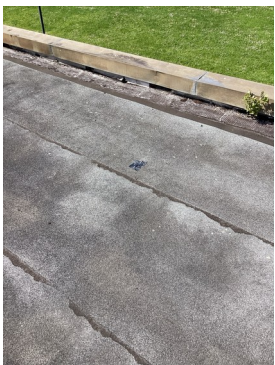
| P5 | ZPSO 3 |

| Localisation | Ouvrage | Matériau / Produit | Aspect | Couleur | N° ZPSO | N° Prél. | N° Sond. | Critère de décision | Observation | Présence amiante |
|---|---|---|---|---|---|---|---|---|---|---|
| | Etanchéité de toiture terrasse | Revêtements bitumineux parties planes | Bande | Noir | 3 | P5*<br>N | / | AN | / | Non |

| P5 | ZPSO 3 |
|---|---|
| Etanchéité de toiture terrasse -> Revêtements bitumineux parties planes | |

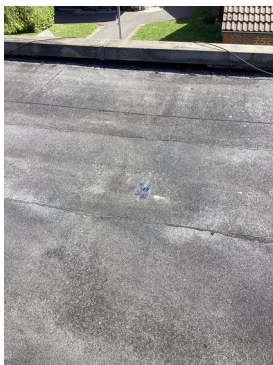
| P6 | ZPSO 3 |

| Localisation | Ouvrage | Matériau / Produit | Aspect | Couleur | N° ZPSO | N° Prél. | N° Sond. | Critère de décision | Observation | Présence amiante |
|---|---|---|---|---|---|---|---|---|---|---|
| Toiture terrasse | Etanchéité de toiture terrasse | Revêtements bitumineux parties planes | Bande | Noir | 3 | P6<br>N | / | AN | / | Non |

| P6 | ZPSO 3 |
|---|---|
| Etanchéité de toiture terrasse -> Revêtements bitumineux parties planes | |

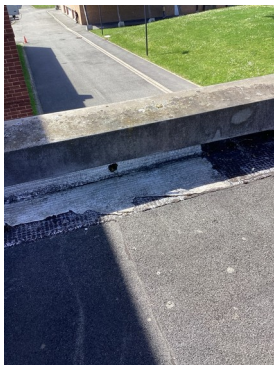
| P7 | ZPSO 4 |

| Localisation | Ouvrage | Matériau / Produit | Aspect | Couleur | N° ZPSO | N° Prél. | N° Sond. | Critère de décision | Observation | Présence amiante |
|---|---|---|---|---|---|---|---|---|---|---|
| | Etanchéité de toiture terrasse | Revêtements bitumineux relevés | Bande, Paxalu | Noir | 4 | P7*<br>N | / | AN | / | Non |

| P7 | ZPSO 4 |
|---|---|
| Etanchéité de toiture terrasse -> Revêtements bitumineux relevés | |

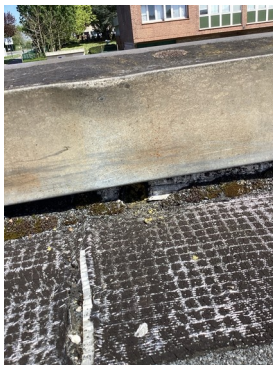
| P8 | ZPSO 4 |

| Localisation | Ouvrage | Matériau / Produit | Aspect | Couleur | N° ZPSO | N° Prél. | N° Sond. | Critère de décision | Observation | Présence amiante |
|---|---|---|---|---|---|---|---|---|---|---|
| | Etanchéité de toiture terrasse | Revêtements bitumineux relevés | Bande, Paxalu | Noir | 4 | P8<br>N | / | AN | / | Non |

| P8 | ZPSO 4 |
|---|---|
| Etanchéité de toiture terrasse -> Revêtements bitumineux relevés | |

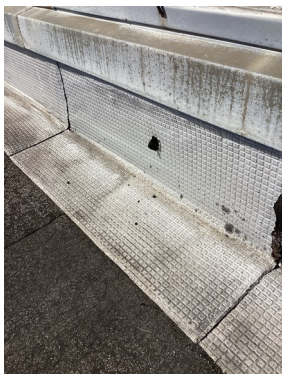
| S1 | ZPSO 2 |

| Localisation | Ouvrage | Matériau / Produit | Aspect | Couleur | N° ZPSO | N° Prél. | N° Sond. | Critère de décision | Observation | Présence amiante |
|---|---|---|---|---|---|---|---|---|---|---|
| Toiture terrasse | Etanchéité de toiture terrasse | Revêtements bitumineux relevés | Bande, Paxalu | Noir | 2 | / | S1 | AN | / | Non |

| S1 | ZPSO 2 |
|---|---|
| Etanchéité de toiture terrasse -> Revêtements bitumineux relevés | |

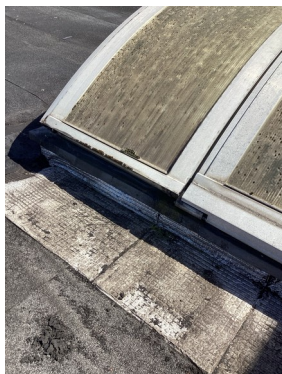
| S2 | ZPSO 4 |

| Localisation | Ouvrage | Matériau / Produit | Aspect | Couleur | N° ZPSO | N° Prél. | N° Sond. | Critère de décision | Observation | Présence amiante |
|---|---|---|---|---|---|---|---|---|---|---|
| | Etanchéité de toiture terrasse | Revêtements bitumineux relevés | Bande, Paxalu | Noir | 4 | / | S2 | AN | / | Non |

| S2 | ZPSO 4 |
|---|---|
| Etanchéité de toiture terrasse -> Revêtements bitumineux relevés | |
