**CHÂTEAU DE VILLERS-COTTERÊTS**  
CITÉ INTERNATIONALE DE LA LANGUE FRANÇAISE

**Restauration du pavage  
De la cour des offices**

**PRO**

**Rapport de présentation**

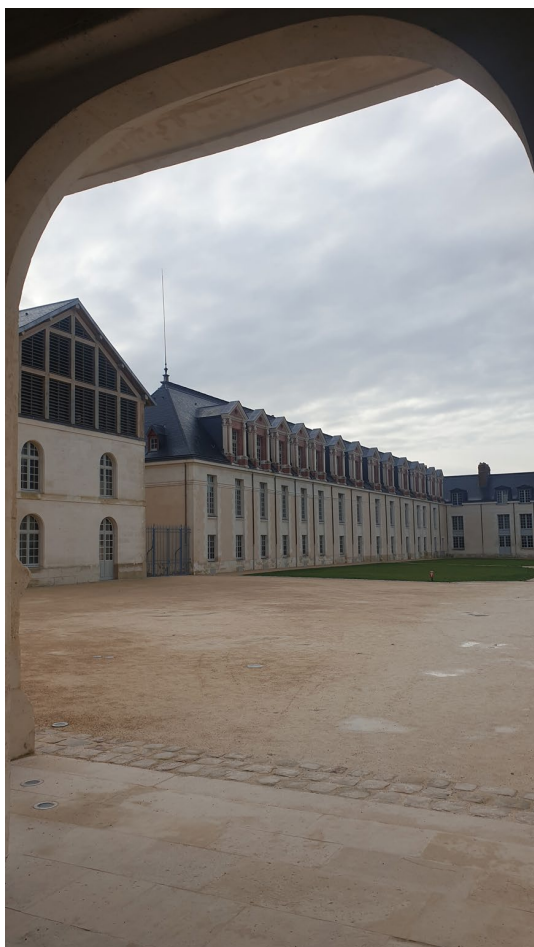
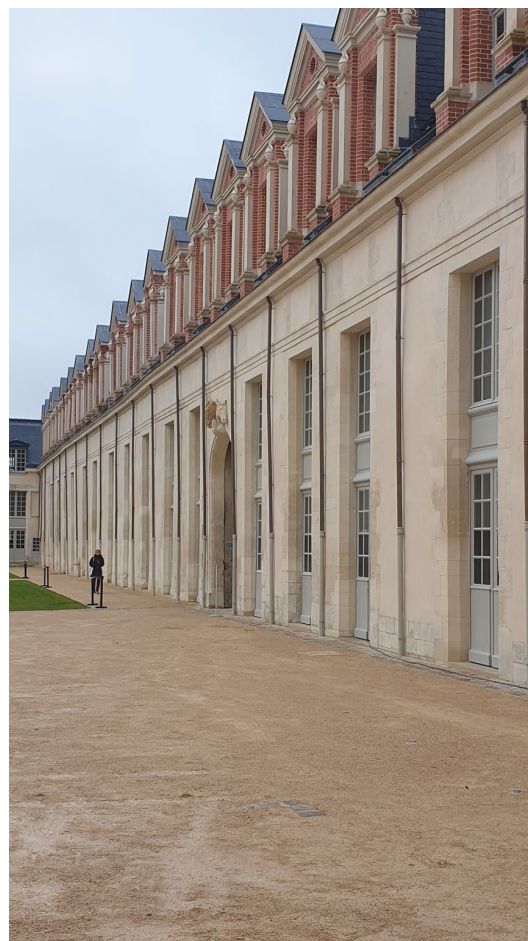
Or, le constat est fait aujourd'hui *d'une dégradation des revêtements des sols en terre* stabilisée de la cour, due à l'importance de la fréquentation du public et au passage d'engins. Des contraintes financières avaient nécessité de modifier le projet initial. Le revêtement en pavés de la cour avait abandonné au profit du revêtement actuel.

Flaches sur l'esplanade, dégradation de l'état de surface du à la circulation de véhicules et à la fréquentation

Le projet consiste donc à *mettre en œuvre le projet initial* en pavant partiellement les sols de la cour d'honneur..

Les zones concernées sont les surfaces les plus dégradées, soit l'allée centrale et l'esplanade devant la façade sud du logis. Ce projet avait fait l'objet d'un avis favorable de la DRAC et ne nécessitera pas .de nouvel avis (hormis si la pavage des allées secondaires, non prévu à l'origine, est retenu)

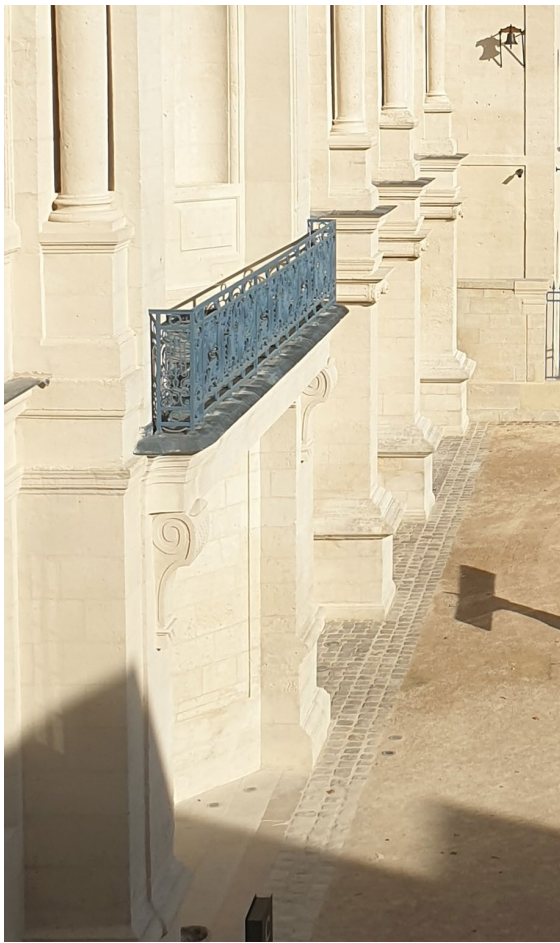
Détail de la jonction revers pavé/ terre stabilisée
