# **RGNA – DIAGNOSTIC ASCENSEURS GENDARMERIES**

**Sites des gendarmeries départements 87-23-19**

## Diagnostic des ascenseurs

Région de Gendarmerie Nouvelle-Aquitaine

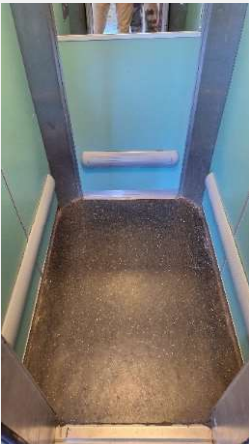
| PHOTOS | COMMENTAIRES | PRECONISATIONS |
|---|---|---|
| <p>Intérieur cabine</p> | <p>Cabines anciennes et usées, le sol a été refait ainsi que la cabine mise aux normes, son aspect demeure cependant vétuste.</p> | <p>Remplacement des cabines suggéré, l'usage de ces équipements n'est pas viable pour les utilisateurs.</p> <p>La totalité de l'installation pourrait être remplacée, afin de garantir la sécurité et le confort des utilisateurs.</p> <p>Une préconisation fonctionnelle pourra être étudiée, afin de permettre d'avoir un accès par ascenseur à tous les niveaux du bâtiment dans le cas d'un remplacement total.</p> |

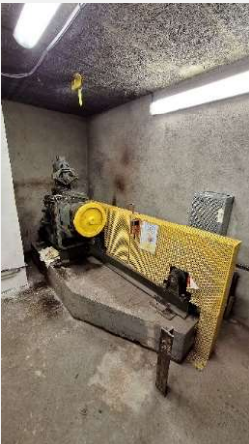
| PHOTOS | COMMENTAIRES | PRECONISATIONS |
|---|---|---|
| <p>Moteur</p> | <p>Moteur d'origine mis aux normes sécurité. présence de composants modernes ajoutés à la suite de diverses interventions de maintenance.</p> | <p>Préconisations valables pour les appareils n° :</p> <p>49105 / C.VA13648</p> <p>49106 / C.V1365</p> <p>49107 / C.VA13647</p> <p>49108 / C.VA13646</p> <p>49109 / C.VA13649</p> <p>49110 / C. V1365</p> |

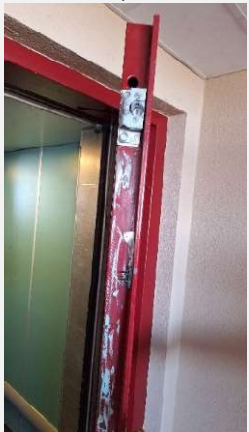
| PHOTOS | COMMENTAIRES | PRECONISATIONS |
|---|---|---|
| <p>Porte palière</p> | <p>Portes palières hors d'usage présentant de nombreuses problématiques de fonctionnement, en témoignent les marques de coincement/frottement sur le champ.</p> | |

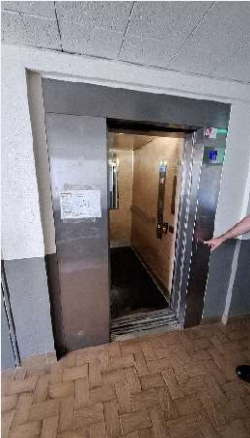
| PHOTOS | COMMENTAIRES | PRECONISATIONS |
|---|---|---|
| <p>Porte palière + cabine</p> | <p>L'aspect esthétique de l'ensemble porte palière/cabine ait été préservé au fil des années, l'équipement dans son ensemble présente un niveau d'obsolescence avancé, ne permettant plus d'envisager des interventions successives sans compromettre la fiabilité globale.</p> | <p>Un remplacement complet de l'appareil, incluant la cabine, les portes palières, le moteur et la partie électrique, apparaît comme la solution la plus pertinente pour garantir la pérennité, la sécurité et l'accessibilité de l'installation.</p> <p>(dépose de la climatisation récente pour permettre éventuellement son installation dans un local le nécessitant sur site ou hors site)</p> <p>Préconisations valables pour les appareils n° :</p> |

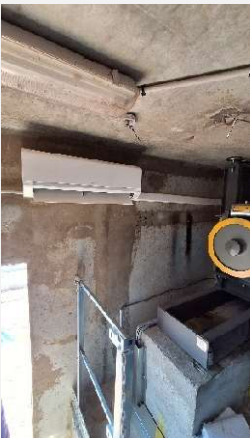
| PHOTOS | COMMENTAIRES | PRECONISATIONS |
|---|---|---|
| <p>Moteur + climatisation</p> | <p>Le moteur d'origine, datant de 1979, reste conforme aux exigences de sécurité, mais nécessite des mesures compensatoires, telles que l'installation d'une climatisation dans le local technique, pour éviter les erreurs liées à la surchauffe.</p> | <p>DPJ54<br/>FCL93<br/>FCL94<br/>FCL95</p> |

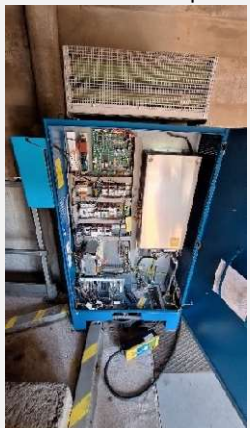
| PHOTOS | COMMENTAIRES | PRECONISATIONS |
|---|---|---|
| <p>Armoire électrique</p> | <p>L'armoire de commande, très ancienne, ne permet plus le remplacement indépendant de ses composants, rendant toute opération de maintenance complexe et coûteuse.</p> | |

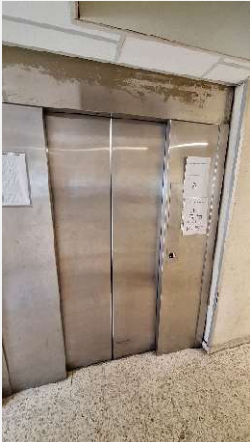
| PHOTOS | COMMENTAIRES | PRECONISATIONS |
|---|---|---|
| <p>Porte palière</p> | <p>Portes palières anciennes et peu esthétiques. Cabine correcte mais d'époque, ayant subi plusieurs mises en conformité.</p> | <p>Ce site devrait subir un ensemble de travaux de modernisation, de plus les risques futurs sur le moteur pourraient être anticipés dès aujourd'hui dans le cadre de ce projet en remplaçant l'installation.</p> <p>Remplacement moteur et partie commande/électrique à prévoir.</p> <p>Préconisations valables pour les appareils n° :<br/>K0009 / Bât A<br/>K0010 / Bât C<br/>K0011 / Bât B</p> |

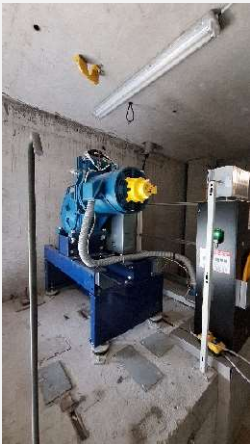
| PHOTOS | COMMENTAIRES | PRECONISATIONS |
|---|---|---|
| <p>Moteur</p> | <p>Moteur présentant d'après le mainteneur des problématiques graves de sécurité et risques de casse sur l'arbre de transmission dans le temps.</p> | |

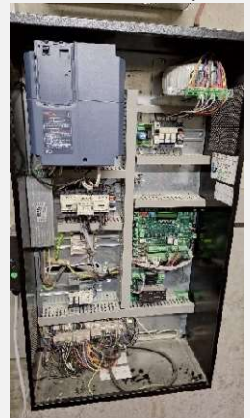
| PHOTOS | COMMENTAIRES | PRECONISATIONS |
|---|---|---|
| <p>Armoire électrique</p> | <p>Armoire en état de marche mais sans les technologies récentes. De plus le passage en transmission GSM n'a pas encore été réalisée sur ce site à date.</p> | |

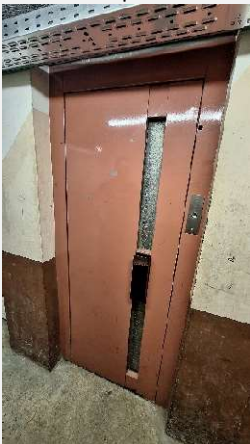
| PHOTOS | COMMENTAIRES | PRECONISATIONS |
|---|---|---|
| <p>Porte palière</p> | <p>Porte palière d'origine, aspect esthétique à revoir en cas de volonté de modernisation. Mais fonctionnement OK.</p> | <p>Cet équipement semble en bon état de fonctionnement, une modernisation de l'ensemble pourrait être envisagée après une étude structurelle, afin de voir la faisabilité d'un agrandissement de la cabine avec les nouveaux standards.</p> <p>De nombreux travaux de remplacement ont été réalisés en 2021 :</p> <ul style="list-style-type: none"><li>- remplacement groupe de traction</li><li>- remplacement limiteur de vitesse</li><li>- mise en place kit GSM</li><li>- travaux mise en conformité</li></ul> |

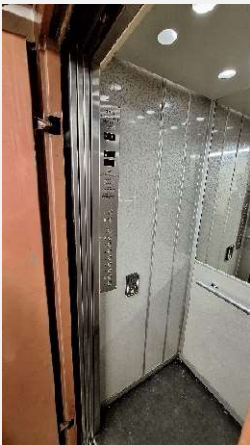
| PHOTOS | COMMENTAIRES | PRECONISATIONS |
|---|---|---|
| <p>Intérieur cabine</p> | <p>Cabine de petite taille ayant été rénové et mise aux normes dernièrement.</p> <p>Une modernisation de l'ensemble cabine/porte palière pourrait être envisagé.</p> | <p>Préconisations valables pour les appareils n° : F8991</p> |

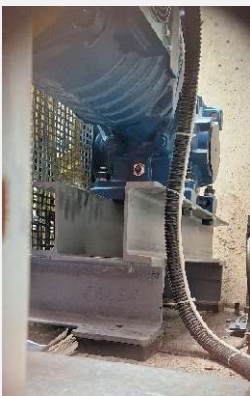
| PHOTOS | COMMENTAIRES | PRECONISATIONS |
|---|---|---|
| <p>Moteur</p> | <p>Moteur remplacé il y a environ 15 ans. Équipement plus récent, conforme aux standards techniques actuels, offrant une bonne fiabilité dans le temps.</p> | |

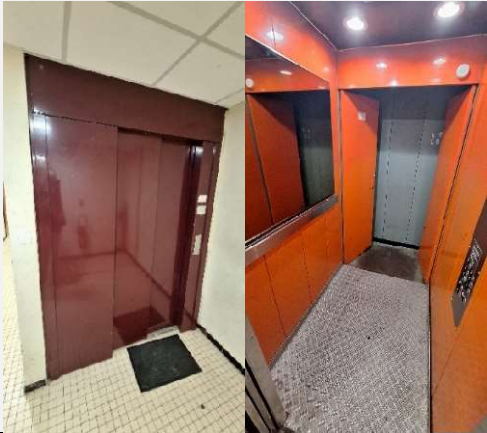
| PHOTOS | COMMENTAIRES | PRECONISATIONS |
|---|---|---|
| <p>Porte palière + Intérieur cabine</p> | <p>Les portes palières ont été entretenues et probablement remplacées au fil du temps, la cabine elle présente un esthétique assez ancien avec une trappe en fond qui pourrait permettre l'agrandissement en cas de remplacement.</p> | <p>Les appareils présents sur ce site sont particulièrement anciens, et sujets à des pannes répétées. Il a été rapporté de fortes secousses sur certaines cabines.</p> <p>Un certain nombre de travaux ont été réalisés en 2020, plus d'informations à ce sujet permettront d'arbitrer quant aux travaux à réaliser sur ces appareils.</p> |

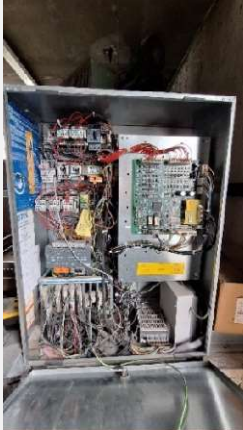
| PHOTOS | COMMENTAIRES | PRECONISATIONS |
|---|---|---|
| <p>Armoire électrique</p> | <p>Armoire d'ancienne génération à remplacer.</p> | <p>Il conviendrait de réaliser une modernisation en remplaçant la cabine et l'armoire électrique à minima. Le moteur d'origine fonctionne mais une étude plus poussée permettra de déterminer si son remplacement est indispensable.</p> <p>Préconisations valables pour les appareils n° :</p> |

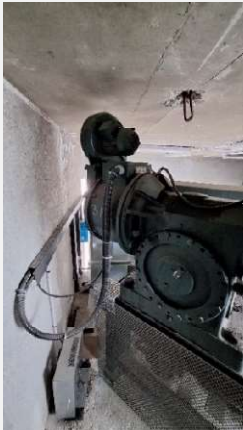
| PHOTOS | COMMENTAIRES | PRECONISATIONS |
|---|---|---|
| <p>Moteur</p> | <p>Moteur d'origine en état de fonctionnement, suivant l'arbitrage il pourrait être opportun de le remplacer pour une modernisation complète de l'installation.</p> | <p>J3067<br/>J3072<br/>J3071<br/>J3070<br/>J3069<br/>J3068<br/>J3065<br/>J3066</p> |
