# **RGNA – DIAGNOSTIC ASCENSEURS GENDARMERIES**

**Sites des gendarmeries départements 33**

## Diagnostic des ascenseurs

Région de Gendarmerie Nouvelle-Aquitaine

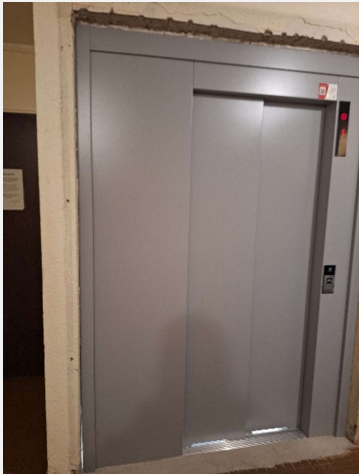
| PHOTOS | COMMENTAIRES | PRECONISATIONS |
|---|---|---|
| <p>Porte palière + Intérieur cabine</p> | <p>Portes palières correctes en apparence et aspect intérieur de la cabine correcte, mais très ancien. Une modernisation ou un remplacement de celles-ci est indispensable.</p> | <p>Le remplacement complet de l'installation est préconisé, sur le même principe que l'ascenseur de la tour 3.</p> <p>Fort usage de ce site, un réel besoin a été identifié.</p> <p>Préconisations valables pour les appareils n° :</p> <p>1252139<br/>1252141<br/>1252142<br/>1252143<br/>1252144<br/>1252145</p> |

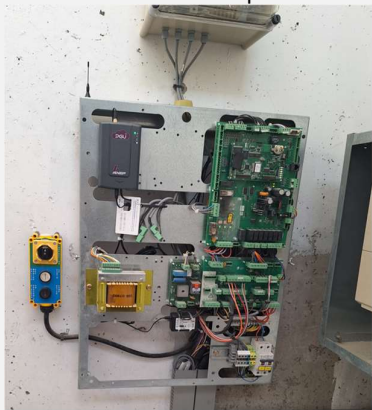
| PHOTOS | COMMENTAIRES | PRECONISATIONS |
|---|---|---|
| <p>Armoire électrique</p> | <p>Tableau sans capotage, ancien et présentant d'après les informations rassemblées, de nombreuses pannes.</p> | |

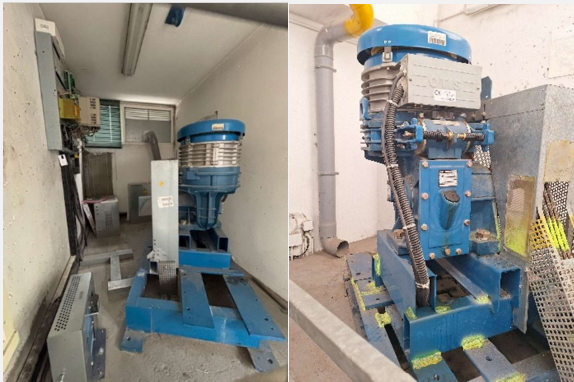
| PHOTOS | COMMENTAIRES | PRECONISATIONS |
|---|---|---|
| <p>Moteur</p> | <p>Moteur vétuste présentant un fort risque de panne, diagnostic réalisé.</p> | |
