# **RGNA – DIAGNOSTIC ASCENSEURS GENDARMERIES**

**Sites des gendarmeries départements 79 et 86**

## Diagnostic des ascenseurs

Région de Gendarmerie Nouvelle-Aquitaine

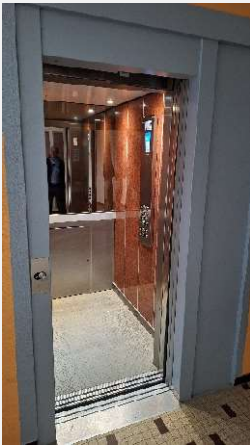
| PHOTOS | COMMENTAIRES | PRECONISATIONS |
|---|---|---|
| <p>Porte palière + Intérieur cabine</p> | <p>Porte propre et cabine en état de fonctionnement.</p> | <p>La visite a permis de voir que l'installation était récente dans sa globalité et bien maintenus.<br/>Des secousses ont été signalées sur la cabine, cela étant probablement dû à des ajustements nécessaires par le mainteneur mais ne justifie pas des travaux d'envergure.</p> <p>Un avis du mainteneur concernant les secousses permettra d'éloigner tout doute de réel problématique technique sur l'appareil.</p> |

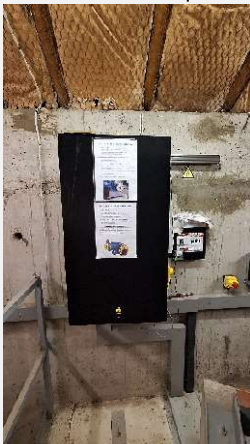
| PHOTOS | COMMENTAIRES | PRECONISATIONS |
|---|---|---|
| <p>Armoire électrique</p> | <p>Armoire électrique récente et en état de fonctionnement.</p> | <p>Préconisations valables pour les appareils n° :<br/>1253139</p> |

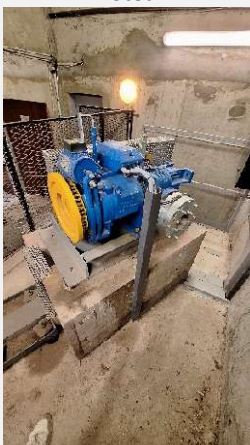
| PHOTOS | COMMENTAIRES | PRECONISATIONS |
|---|---|---|
| <p>Moteur</p> | <p>Moteur remplacé il y a une quinzaine d'année, en bon état de fonctionnement.</p> | |

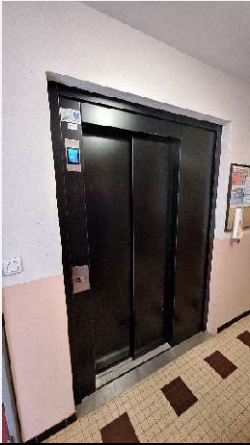
| PHOTOS | COMMENTAIRES | PRECONISATIONS |
|---|---|---|
| Porte palière + Intérieur cabine<br> | Porte propre et cabine en bon état de fonctionnement. | La visite a permis de voir que l'installation était récente dans sa globalité et bien maintenue.<br>Des secousses ont été signalées sur la cabine, cela étant probablement dû à des ajustements nécessaires par le mainteneur mais ne justifie pas des travaux d'envergure.<br><br>Un avis du mainteneur concernant les secousses permettra d'éloigner tout doute de réel problème technique sur l'appareil. |

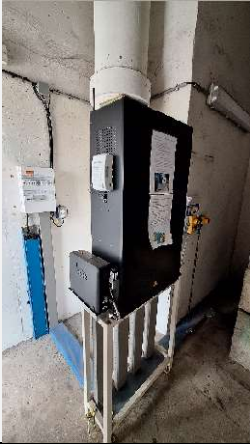
| PHOTOS | COMMENTAIRES | PRECONISATIONS |
|---|---|---|
| Armoire électrique<br> | Armoire électrique récente et en état de fonctionnement. | Préconisations valables pour les appareils n° : 1253140 |

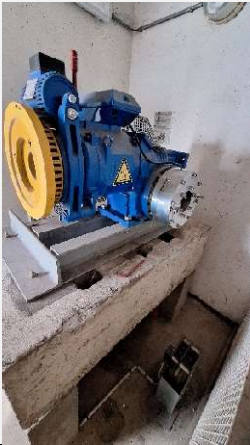
| PHOTOS | COMMENTAIRES | PRECONISATIONS |
|---|---|---|
| Moteur<br> | Moteur remplacé il y a une quinzaine d'année, en bon état de fonctionnement. | |

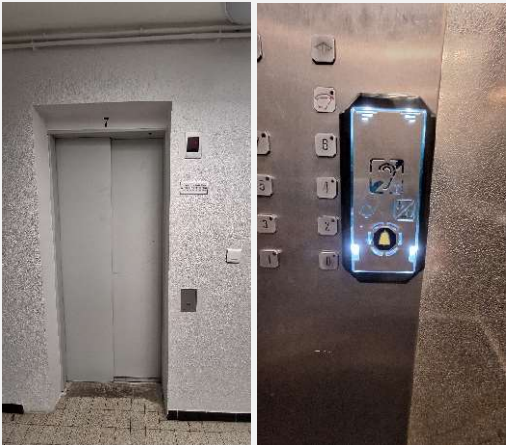
| PHOTOS | COMMENTAIRES | PRECONISATIONS |
|---|---|---|
| <p>Porte palière + Intérieur cabine</p> | <p>Cabine en état de fonctionnement mais ayant subi de nombreuses modernisations et n'ayant pas un aspect esthétique correct.</p> | <p>Nous préconisons dans le cadre du projet le remplacement complet des installations sur ce site, la vétusté du moteur ainsi que de l'armoire électrique incitent à proposer une rénovation totale. La dimension de la cabine, sous réserve d'une étude de structure pourra être agrandie dans la limite des contraintes du site.</p> <p>Préconisations valables pour les appareils n° :<br/>1261775<br/>1261776</p> |

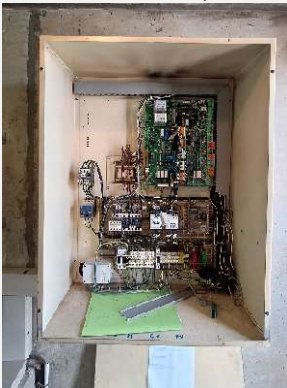
| PHOTOS | COMMENTAIRES | PRECONISATIONS |
|---|---|---|
| <p>Armoire électrique</p> | <p>Départs de feu/Echauffements apparents à l'intérieur de l'armoire, problématique de sécurité avérée.</p> | |

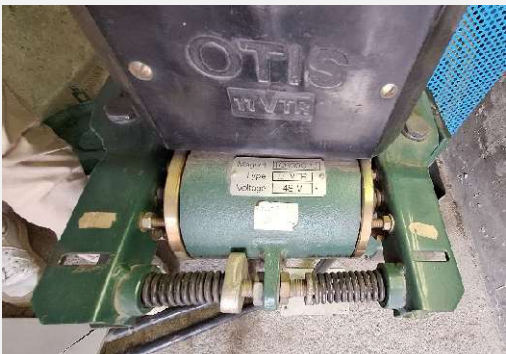
| PHOTOS | COMMENTAIRES | PRECONISATIONS |
|---|---|---|
| <p>Moteur</p> | <p>Moteur d'origine, à remplacer pour assurer un fonctionnement durable à ces installations.</p> | |
