## Rapport de mission de repérage des matériaux et produits contenant de l'amiante avant travaux dans les immeubles bâtis

| Adresse du bien | 29 Avenue Pierre Mendès France, Pharmacie, 76290 MONTIVILLIERS |

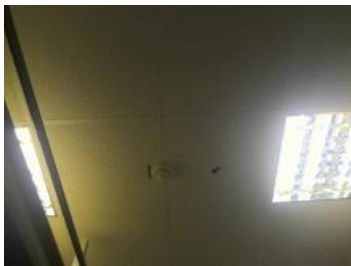
| Partie Inspectée / Description | Photo | N° Ech. | Conclusion |
|---|---|---|---|
| Plaques de faux plafonds<br><br>Précisions de localisation :<br>Lieu du prélèvement : Bureau 3 | | P004 | Absence d'amiante<br><br>Après analyse référence<br>échantillon n°004 |

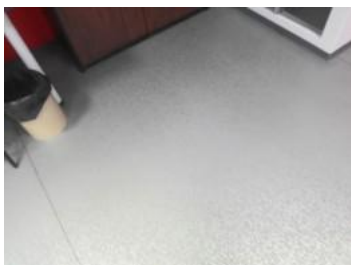
| ZPSO #5 | | Planchers et planchers techniques / Linoléum collé | |
|---|---|---|---|
| <div>Linoléum collé</div> <div>Précisions de localisation :<br/>Lieu du prélèvement : Bureau 2</div> | | P005 | <div>Absence d'amiante</div> <div>Après analyse référence<br/>échantillon n°005</div> |

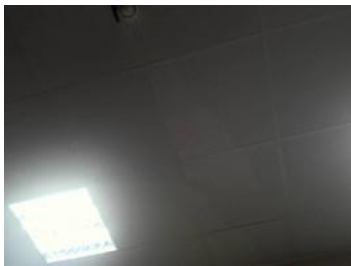
| Partie Inspectée / Description | Photo | N° Ech. | Conclusion |
|---|---|---|---|
| Plaques de faux plafonds<br><br>Précisions de localisation :<br>Lieu du prélèvement : Bureau 2 | | P007 | Absence d'amiante<br><br>Après analyse référence<br>échantillon n°007 |

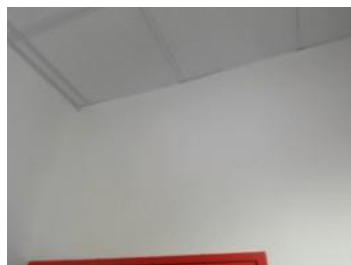
| ZPSO #8 | | Parois verticales intérieures / Plaques de plâtre tapissée | |
|---|---|---|---|
| Plaques de plâtre tapissée<br><br>Précisions de localisation :<br>Lieu du prélèvement : Bureau 2 | | P008 | Absence d'amiante<br><br>Après analyse référence<br>échantillon n°008 |

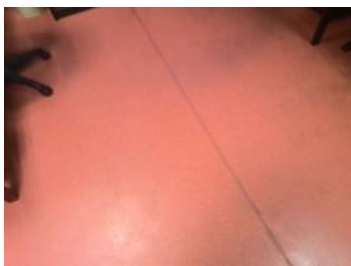
| ZPSO #9 | | Planchers et planchers techniques / Linoléum collé | |
|---|---|---|---|
| <div>Linoléum collé</div> <div>Précisions de localisation :<br/>Lieu du prélèvement : Bureau 1</div> | | P009 | <div>Absence d'amiante</div> <div>Après analyse référence<br/>échantillon n°009</div> |

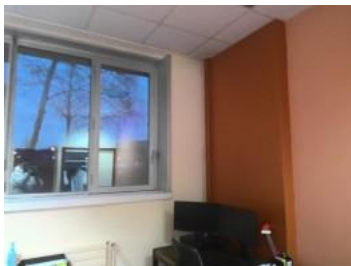
| Partie Inspectée / Description | Photo | N° Ech. | Conclusion |
|---|---|---|---|
| <p>Plâtre tapissé</p> <p>Précisions de localisation :<br/>Lieu du prélèvement : Bureau 1</p> | | P010 | <p>Absence d'amiante</p> <p>Après analyse référence échantillon n°010</p> |

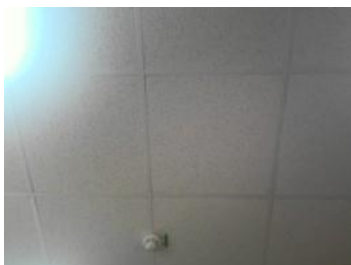
| ZPSO #11 | | Plafonds et faux plafonds / Plaques de faux plafonds | |
|---|---|---|---|
| <p>Plaques de faux plafonds</p> <p>Précisions de localisation :<br/>Lieu du prélèvement : Bureau 1</p> | | P011 | <p>Absence d'amiante</p> <p>Après analyse référence échantillon n°011</p> |

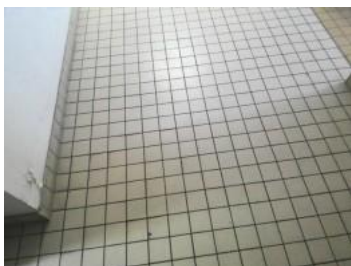
| ZPSO #12 | | Planchers et planchers techniques / Carrelage | |
|---|---|---|---|
| <p>Carrelage</p> <p>Précisions de localisation :<br/>Lieu du prélèvement : Couloir</p> | | P012 | <p>Absence d'amiante</p> <p>Après analyse référence<br/>échantillon n°012</p> |

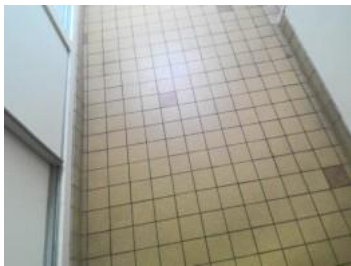
| Partie Inspectée / Description | Photo | N° Ech. | Conclusion |
|---|---|---|---|
| <p>Carrelage</p> <p>Précisions de localisation :<br/>Lieu du prélèvement : Couloir</p> | | P013 | <p>Absence d'amiante</p> <p>Après analyse référence échantillon n°013</p> |

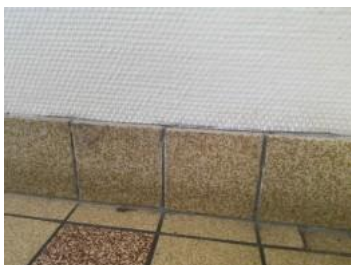
| ZPSO #14 | | Parois verticales intérieures / Plinthes | |
|---|---|---|---|
| <p>Plinthes</p> <p>Précisions de localisation :</p> <p>Lieu du prélèvement : Couloir</p> | | P014 | <p>Absence d'amiante</p> <p>Après analyse référence échantillon n°014</p> |

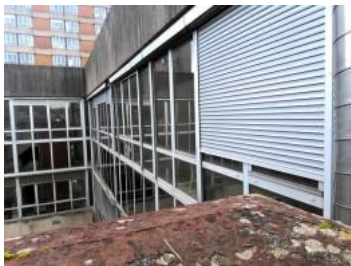
| Partie Inspectée / Description | Photo | N° Ech. | Conclusion |
|---|---|---|---|
| <b>Jointes de mastic de menuiseries aluminium</b><br><br><b>Précisions de localisation :</b><br><b>Lieu du prélèvement : Façades</b> | | P113 | <b>Présence d'amiante</b><br><br><b>Après analyse référence échantillon n°113</b><br><br><b>Types de fibres :</b><br><b>Fibres d'amiante de type chrysotile</b> |

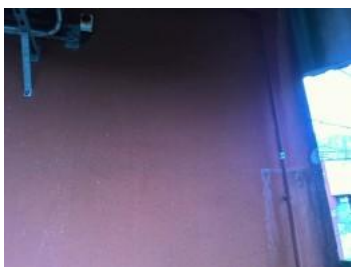
| ZPSO #115 | | Parois verticales extérieures et Façades / enduit des escaliers | |
|---|---|---|---|
| <div>enduit des escaliers</div> <div>Précisions de localisation :<br/>Lieu du prélèvement : Façades</div> | | P115 | <div>Présence d'amiante</div> <div>Après analyse référence échantillon n°115</div> <div>Types de fibres :<br/>Fibres d'amiante de type chrysotile</div> |

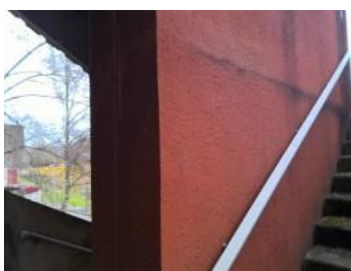
| Partie Inspectée / Description | Photo | N° Ech. | Conclusion |
|---|---|---|---|
| <p>enduit des escaliers</p> <p>Précisions de localisation :<br/>Lieu du prélèvement : Façades</p> | | P116 | <p>Présence d'amiante</p> <p>Après analyse référence échantillon n°116</p> <p>Types de fibres :<br/>Fibres d'amiante de type chrysotile</p> |

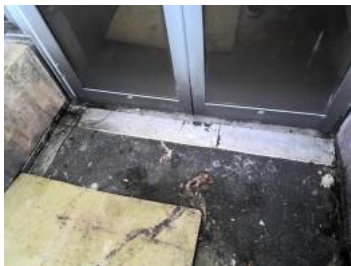
| Partie Inspectée / Description | Photo | N° Ech. | Conclusion |
|---|---|---|---|
| <p>Bande d'étanchéité extérieure</p> <p>Précisions de localisation :<br/>Lieu du prélèvement : Façades</p> | | P119 | <p>Absence d'amiante</p> <p>Après analyse référence échantillon n°119</p> |

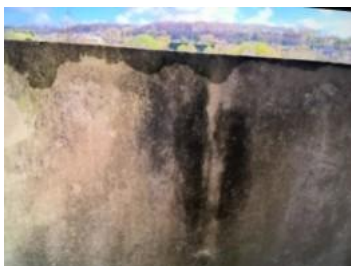
| <p>Enduit des escaliers</p> <p>Précisions de localisation :<br/>Lieu du prélèvement : Façades</p> | | P121 | <p>Absence d'amiante</p> <p>Après analyse référence échantillon n°121</p> |

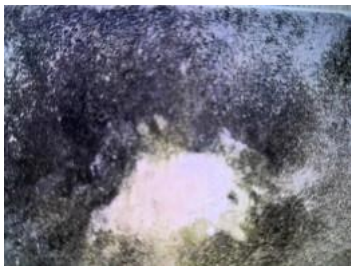
| Partie Inspectée / Description | Photo | N° Ech. | Conclusion |
|---|---|---|---|
| <p>Enduit des escaliers</p> <p>Précisions de localisation :<br/>Lieu du prélèvement : Façades</p> | | P122 | <p>Absence d'amiante</p> <p>Après analyse référence échantillon n°122</p> |

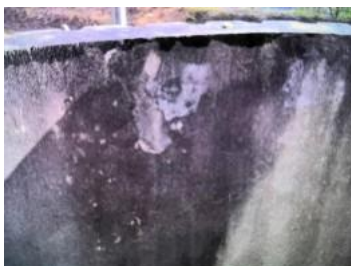
| ZPSO #124 | | Parois verticales extérieures et Façades / Enduit des escaliers | |
|---|---|---|---|
| <p>Enduit des escaliers</p> <p>Précisions de localisation :<br/>Lieu du prélèvement : Façades</p> | | P124 | <p>Absence d'amiante</p> <p>Après analyse référence échantillon n°124</p> |

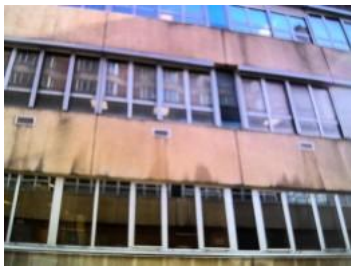
| Partie Inspectée / Description | Photo | N° Ech. | Conclusion |
|---|---|---|---|
| <b>Jointes de mastic de menuiseries aluminium</b><br><br>Précisions de localisation :<br>Lieu du prélèvement : Façades | | P125 | Absence d'amiante<br><br>Après analyse référence échantillon n°125 |

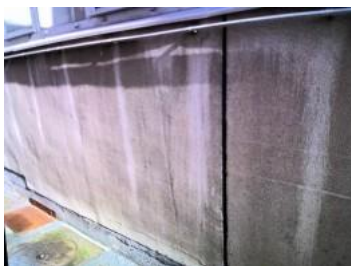
| ZPSO #127 | | Parois verticales extérieures et Façades / Enduit de façade | |
|---|---|---|---|
| <div>Enduit de façade</div> <div>Précisions de localisation :<br/>Lieu du prélèvement : Façades</div> | | P127 | <div>Absence d'amiante</div> <div>Après analyse référence échantillon n°127</div> |
