## DOSSIER DE DIAGNOSTIC TECHNIQUE

| RÉFÉRENCES | DÉSIGNATION DU BIEN | PROPRIÉTAIRE |
|---|---|---|
| Référence dossier : <b>25VBE593</b><br>Repérage réalisé le : <b>13/05/2025</b><br>Référence bien : <b>Bâtiment 0004</b><br>Certaines chambre RDC et N+1 | 12 route du Rhin<br>67400 ILLKIRCH<br>GRAFFENSTADEN | Quartier Leclerc<br>12 route du Rhin<br>67401 ILLKIRCH<br>GRAFFENSTADEN |

REPÉRAGE AMIANTE  
AVANT TRAVAUX

Adresse : **12 route du Rhin 67400 ILLKIRCH GRAFFENSTADEN**

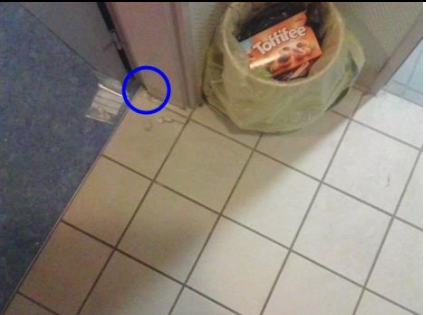
| N° DE PRLV | LOCALISATION | COMPOSANT DE LA CONSTRUCTION | DESCRIPTION | PHOTOS |
|---|---|---|---|---|
| P001 | Rez-de-chaussée - 007 - Entrée | 5 - Planchers et planchers techniques<br>- Revêtements de sols<br>- Couche1: Colle de carrelage + Couche2: Ragréage | Couche1: Colle de carrelage + Couche2: Ragréage | |

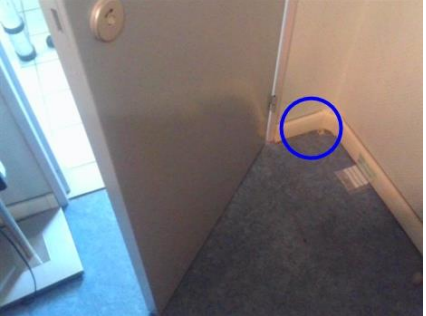
| N° DE PRLV | LOCALISATION | COMPOSANT DE LA CONSTRUCTION | DESCRIPTION | PHOTOS |
|---|---|---|---|---|
| P002 | Rez-de-chaussée - 008 - Chambre | 5 - Planchers et planchers techniques<br>- Revêtements de sols<br>- Couche1: Sous-couche (carton, feutre, ...) de revêtement souple + Couche2: Colle non bitumineuse + Couche3: Ragréage | Couche1: Sous-couche (carton, feutre, ...) de revêtement souple + Couche2: Colle non bitumineuse + Couche3: Ragréage | |

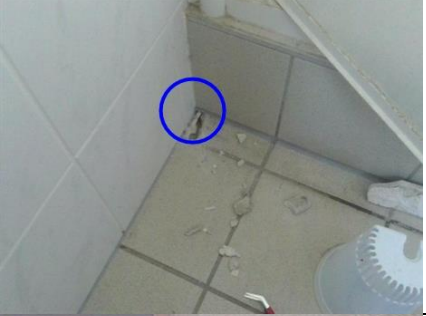
| N° DE PRLV | LOCALISATION | COMPOSANT DE LA CONSTRUCTION | DESCRIPTION | PHOTOS |
|---|---|---|---|---|
| P003 | Rez-de-chaussée - 009 - Sanitaire | 5 - Planchers et planchers techniques<br>- Revêtements de sols<br>- Couche1: Colle de carrelage + Couche2: Sous-couche souple + Couche3: Ragréage | Couche1: Colle de carrelage + Couche2: Sous-couche souple + Couche3: Ragréage | |

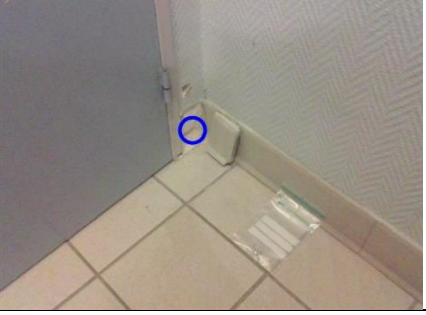
| N° DE PRLV | LOCALISATION | COMPOSANT DE LA CONSTRUCTION | DESCRIPTION | PHOTOS |
|---|---|---|---|---|
| P004 | Rez-de-chaussée - 007 - Entrée | 5 - Planchers et planchers techniques<br>- Revêtements de sols<br>- Colle de plinthes | Colle de plinthes | |

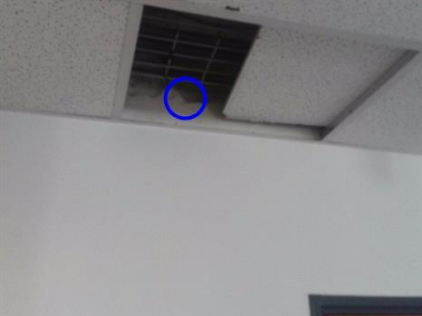
| N° DE PRLV | LOCALISATION | COMPOSANT DE LA CONSTRUCTION | DESCRIPTION | PHOTOS |
|---|---|---|---|---|
| P025 | 1er étage - 001 - Couloir | 3 - Parois verticales intérieures - Murs et cloisons maçonnés - Enduit à base de plâtre lissé ou taloché | Enduit à base de plâtre lissé ou taloché | |

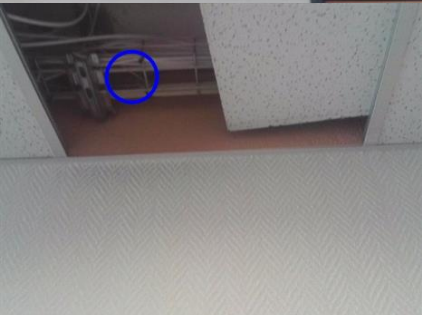
| N° DE PRLV | LOCALISATION | COMPOSANT DE LA CONSTRUCTION | DESCRIPTION | PHOTOS |
|---|---|---|---|---|
| P026 | 1er étage - 008 - Couloir | 3 - Parois verticales intérieures - Murs et cloisons maçonnés - Enduit à base de ciment lissé ou taloché | Enduit à base de ciment lissé ou taloché | |

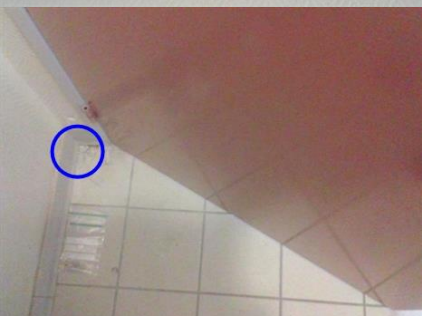
| N° DE PRLV | LOCALISATION | COMPOSANT DE LA CONSTRUCTION | DESCRIPTION | PHOTOS |
|---|---|---|---|---|
| P027 | 1er étage - 002 - Entrée | 5 - Planchers et planchers techniques - Revêtements de sols - Couche1: Colle de carrelage + Couche2: Ragréage | Couche1: Colle de carrelage + Couche2: Ragréage | |

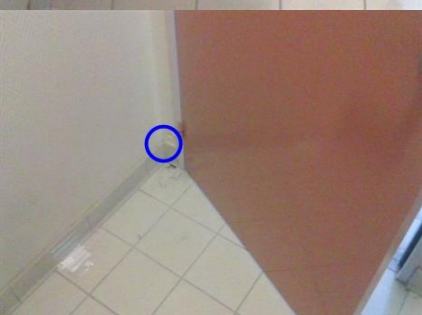
| N° DE PRLV | LOCALISATION | COMPOSANT DE LA CONSTRUCTION | DESCRIPTION | PHOTOS |
|---|---|---|---|---|
| P029 | 1er étage - 002 - Entrée | 3 - Parois verticales intérieures - Murs et cloisons maçonnés - Enduit à base de plâtre lissé ou taloché | Enduit à base de plâtre lissé ou taloché | |

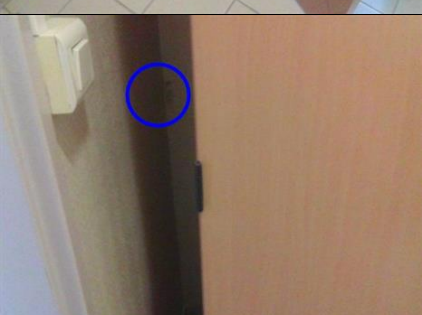
| N° DE PRLV | LOCALISATION | COMPOSANT DE LA CONSTRUCTION | DESCRIPTION | PHOTOS |
|---|---|---|---|---|
| P030 | 1er étage - 002 - Entrée | 3 - Parois verticales intérieures - Cloisons sèches (assemblées, préfabriquées) - Bandes calicot | Bandes calicot | |

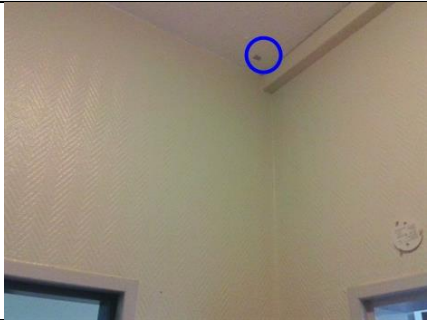
| N° DE PRLV | LOCALISATION | COMPOSANT DE LA CONSTRUCTION | DESCRIPTION | PHOTOS |
|---|---|---|---|---|
| P036 | 1er étage - 009 - Entrée | 4 - Plafonds et faux plafonds - Plafonds - Enduit à base de ciment lissé ou taloché | Enduit à base de ciment lissé ou taloché | |

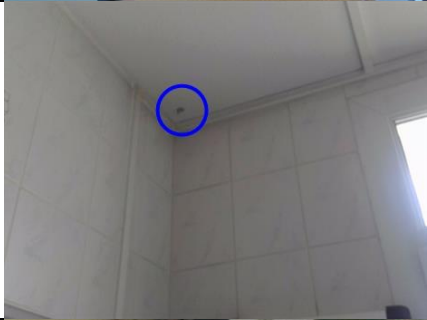
| N° DE PRLV | LOCALISATION | COMPOSANT DE LA CONSTRUCTION | DESCRIPTION | PHOTOS |
|---|---|---|---|---|
| P037 | 1er étage - 011 - Sanitaire | 4 - Plafonds et faux plafonds - Plafonds - Enduit à base de ciment lissé ou taloché | Enduit à base de ciment lissé ou taloché | |

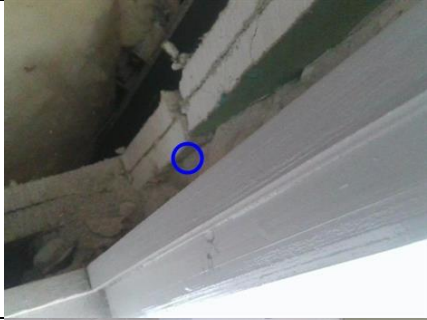
| N° DE PRLV | LOCALISATION | COMPOSANT DE LA CONSTRUCTION | DESCRIPTION | PHOTOS |
|---|---|---|---|---|
| P038 | 1er étage - 011 - Sanitaire | 3 - Parois verticales intérieures - Cloisons sèches (assemblées, préfabriquées) - Plot de colle fixant les cloisons au mur | Plot de colle fixant les cloisons au mur | |

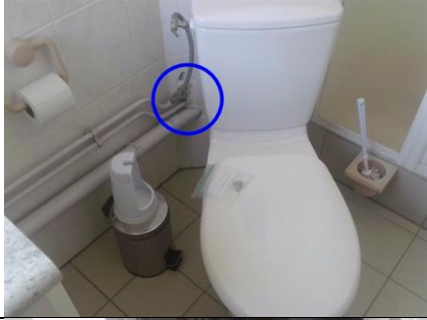
| N° DE PRLV | LOCALISATION | COMPOSANT DE LA CONSTRUCTION | DESCRIPTION | PHOTOS |
|---|---|---|---|---|
| P039 | 1er étage - 023 - Sanitaire | 3 - Parois verticales intérieures - Revêtements de murs, poteaux, cloisons, gaines, coffres - Colle de carrelage | Colle de carrelage | |

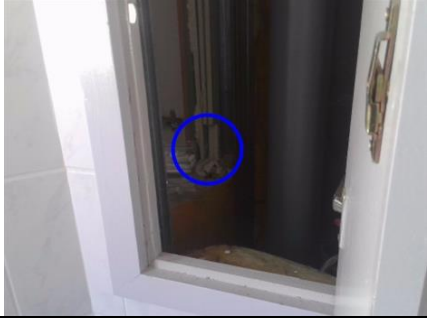
| N° DE PRLV | LOCALISATION | COMPOSANT DE LA CONSTRUCTION | DESCRIPTION | PHOTOS |
|---|---|---|---|---|
| P040 | 1er étage - 026 - Sanitaire | 3 - Parois verticales intérieures - Cloisons sèches (assemblées, préfabriquées) - Plot de colle fixant les cloisons au mur | Plot de colle fixant les cloisons au mur | |

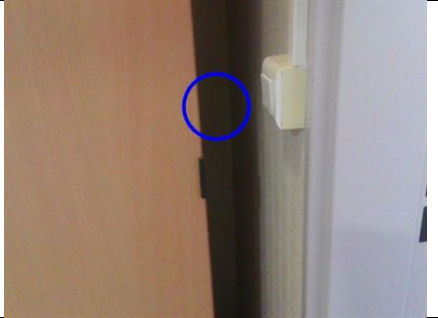
| N° DE PRLV | LOCALISATION | COMPOSANT DE LA CONSTRUCTION | DESCRIPTION | PHOTOS |
|---|---|---|---|---|
| P041 | 1er étage - 024 - Entrée | 3 - Parois verticales intérieures - Cloisons sèches (assemblées, préfabriquées) - Bandes calicot | Bandes calicot | |

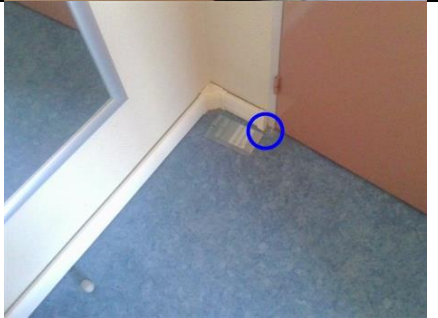
| N° DE PRLV | LOCALISATION | COMPOSANT DE LA CONSTRUCTION | DESCRIPTION | PHOTOS |
|---|---|---|---|---|
| P042 | 1er étage - 025 - Chambre | 5 - Planchers et planchers techniques - Revêtements de sols - Couche1: Colle non bitumineuse + Couche2: Ragréage | Couche1: Colle non bitumineuse + Couche2: Ragréage | |

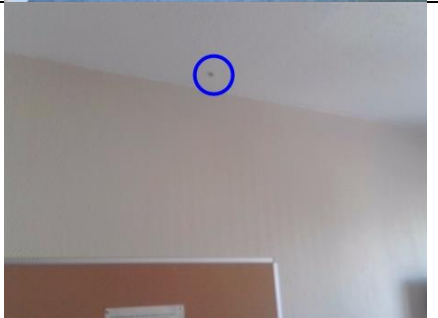
| N° DE PRLV | LOCALISATION | COMPOSANT DE LA CONSTRUCTION | DESCRIPTION | PHOTOS |
|---|---|---|---|---|
| P043 | 1er étage - 028 - Chambre | 4 - Plafonds et faux plafonds - Plafonds - Enduit à base de ciment lissé ou taloché | Enduit à base de ciment lissé ou taloché | |

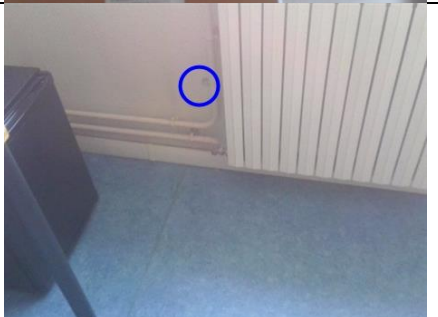
| N° DE PRLV | LOCALISATION | COMPOSANT DE LA CONSTRUCTION | DESCRIPTION | PHOTOS |
|---|---|---|---|---|
| P044 | 1er étage - 028 - Chambre | 3 - Parois verticales intérieures - Murs et cloisons maçonnés - Enduit à base de ciment lissé ou taloché | Enduit à base de ciment lissé ou taloché | |

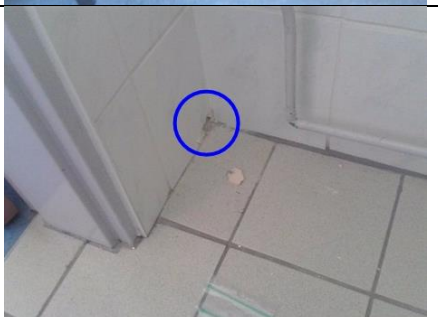
| N° DE PRLV | LOCALISATION | COMPOSANT DE LA CONSTRUCTION | DESCRIPTION | PHOTOS |
|---|---|---|---|---|
| P045 | 1er étage - 026 - Sanitaire | 3 - Parois verticales intérieures - Revêtements de murs, poteaux, cloisons, gaines, coffres - Couche1: Colle de carrelage + Couche2: Sous couche souple mural | Couche1: Colle de carrelage + Couche2: Sous couche souple mural | |
