# Pré-Rapport du 31/05/2023 de la mission de repérage des matériaux et produits contenant de l'amiante avant réalisation de travaux dans un immeuble bâti

Maison du Méridien  
2 place Leverrier  
13004 MARSEILLE 04

**Date du rapport :** 31/05/2023

**Référence du dossier :**  
2303CPAAIBCI052134-VR

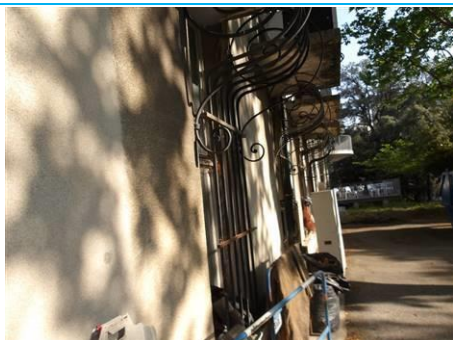
Matériaux : ZPSO-001  
Prélèvement : P001  
Description : Enduit extérieur peinture façade  
Localisation : Rez de chaussée - façades  
Résultat : Absence d'amiante

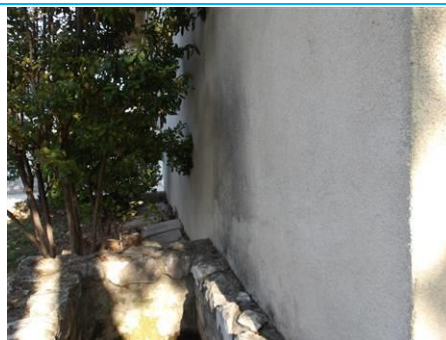
Matériaux : ZPSO-001  
Prélèvement : P002  
Description : enduit peinture extérieur façade  
Localisation : Rez de chaussée - façades  
Résultat : Absence d'amiante

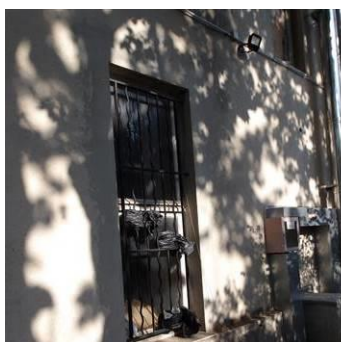
Matériaux : ZPSO-002  
Prélèvement : P003  
Description : Enduit extérieur lissage contour fenêtre  
Localisation : Rez de chaussée - façades  
Résultat : Absence d'amiante

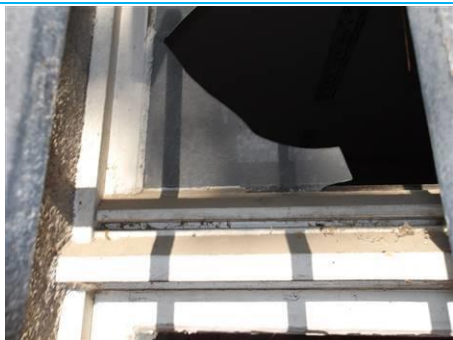
Matériaux : ZPSO-003  
Prélèvement : P005  
Description : mastic vitrier  
Localisation : Rez de chaussée - Reserve musée 02  
Résultat : Absence d'amiante

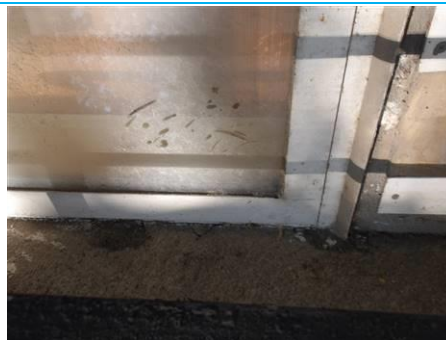
Matériaux : ZPSO-004  
Prélèvement : P006  
Description : mastic vitrier  
Localisation : Rez de chaussée - Reserve musée 01  
Résultat : Présence d'amiante

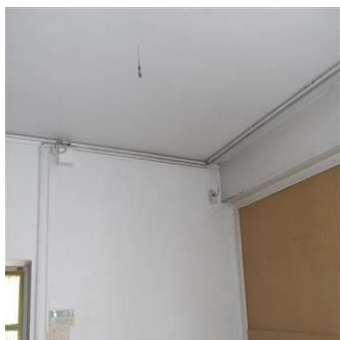
Matériaux : ZPSO-011  
Prélèvement : P013  
Description : enduit peinture mur  
Localisation : Rez de chaussée - hall  
Résultat : Absence d'amiante

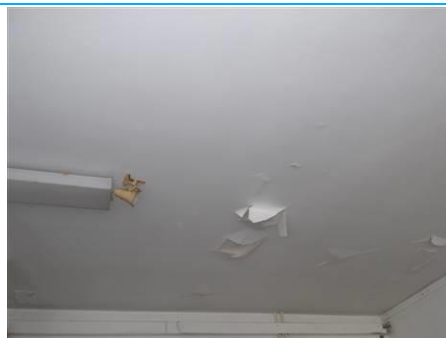
Matériaux : ZPSO-012  
Prélèvement : P014  
Description : enduit peinture plafond  
Localisation : Rez de chaussée - hall; Rez de chaussée - accueil;  
Rez de chaussée - Ireserve 04; Rez de chaussée - Reserve musée  
01; Rez de chaussée - réserve 01; Rez de chaussée - CIR; Rez de  
chaussée - Reserve musée 02; Rez de chaussée - Reserve musée  
03; Rez de chaussée - Reserve musée 04; Rez de chaussée - DGT;  
Rez de chaussée - Réserve 05; Rez de chaussée - sanitaire; Rez de  
chaussée - Réserve 02; Rez de chaussée - Réserve 03  
Résultat : Absence d'amiante

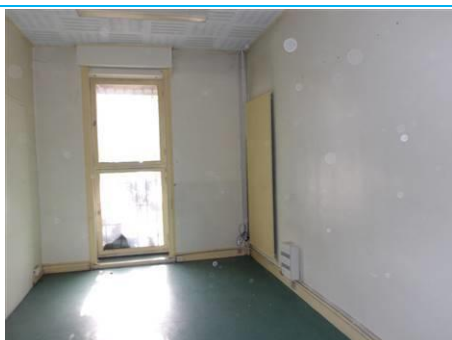
Matériaux : ZPSO-013  
Prélèvement : P015  
Description : Panneaux décoratifs mur  
Localisation : Rez de chaussée - Reserve musée 04  
Résultat : Absence d'amiante

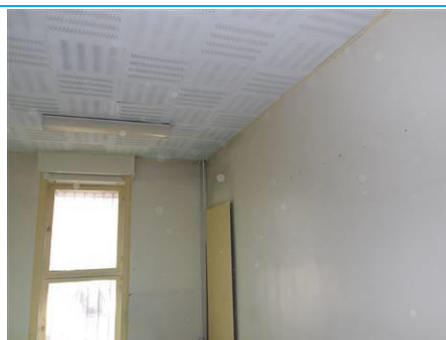
Matériaux : ZPSO-014  
Prélèvement : P016  
Description : enduit peinture mur  
Localisation : Rez de chaussée - Reserve musée 04  
Résultat : Absence d'amiante

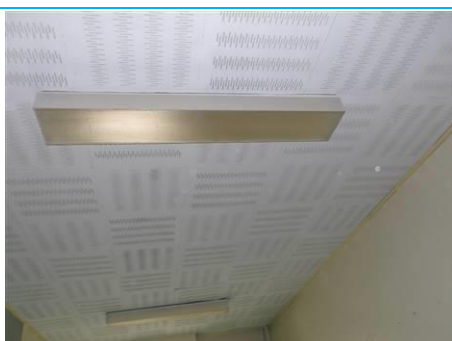
Matériaux : ZPSO-015  
Prélèvement : P017  
Description : plaque polystyrène colle enduit peinture plafond  
Localisation : Rez de chaussée - Reserve musée 04  
Résultat : Absence d'amiante

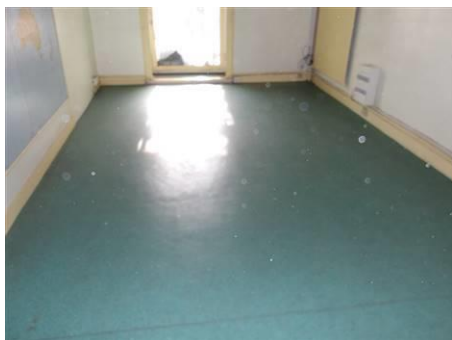
Matériaux : ZPSO-017  
 Prélèvement : P019  
 Description : Revêtement de sol colle couche 1  
 Localisation : Rez de chaussée - Reserve musée 04  
 Résultat : Absence d'amiante

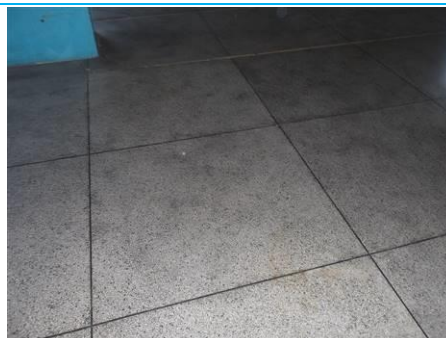
Matériaux : ZPSO-019  
 Prélèvement : P021  
 Description : Colle de carrelage  
 Localisation : Rez de chaussée - réserve 01; Rez de chaussée -  
 Reserve musée 02; Rez de chaussée - Reserve musée 03  
 Résultat : Absence d'amiante

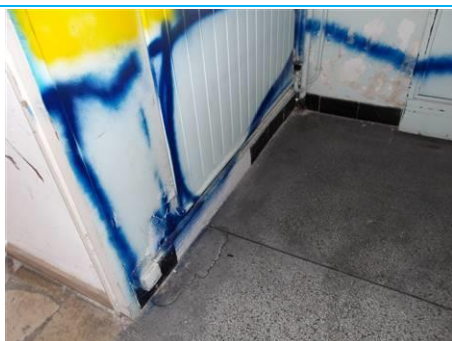
Matériaux : ZPSO-020  
 Prélèvement : P022  
 Description : Colle de plinthe  
 Localisation : Rez de chaussée - réserve 01; Rez de chaussée -  
 - Reserve musée 02; Rez de chaussée - Reserve musée 03  
 Résultat : Absence d'amiante

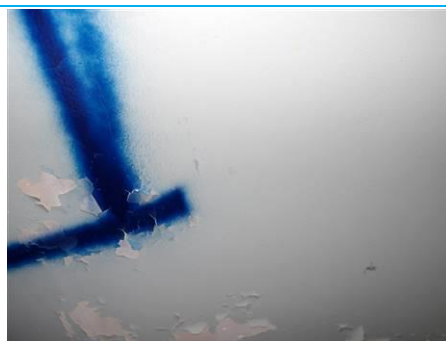
Matériaux : ZPSO-021  
 Prélèvement : P023  
 Description : enduit peinture mur  
 Localisation : Rez de chaussée - réserve 01; Rez de chaussée -  
 Reserve musée 02; Rez de chaussée - Reserve musée 03  
 Résultat : Absence d'amiante

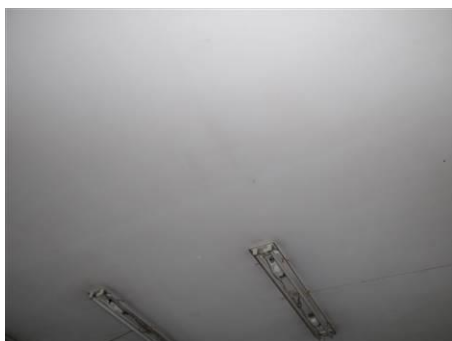
Matériaux : ZPSO-012  
 Prélèvement : P024  
 Description : enduit peinture plafond  
 Localisation : Rez de chaussée - réserve 01  
 Résultat : Absence d'amiante

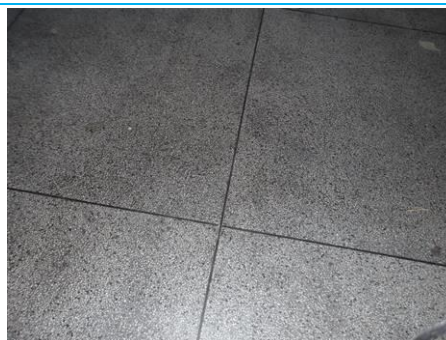
Matériaux : ZPSO-023  
 Prélèvement : P025  
 Description : Joint de carrelage  
 Localisation : Rez de chaussée - réserve 01; Rez de chaussée -  
 Reserve musée 02; Rez de chaussée - Reserve musée 03  
 Résultat : Absence d'amiante

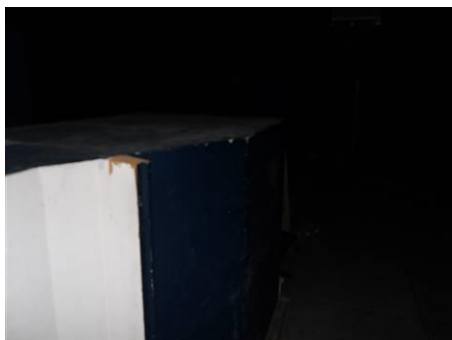
Matériaux : ZPSO-024  
Prélèvement : P026  
Description : enduit peinture  
Localisation : Rez de chaussée - Réserve 03  
Résultat : Absence d'amiante

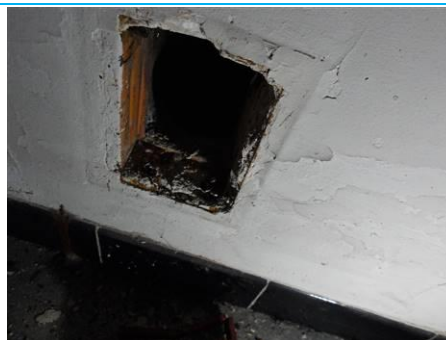
Matériaux : ZPSO-025  
Prélèvement : P027  
Description : Conduit en fibres-ciment  
Localisation : Rez de chaussée - réserve 01; Rez de chaussée - Réserve 02; Rez de chaussée - Réserve 03  
Résultat : Présence d'amiante

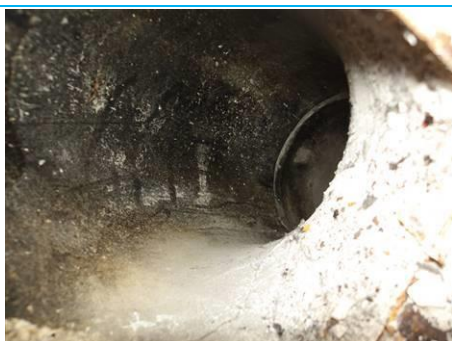
Matériaux : ZPSO-025  
Prélèvement : P027  
Description : Conduit en fibres-ciment  
Localisation : Rez de chaussée - réserve 01; Rez de chaussée - Réserve 02; Rez de chaussée - Réserve 03  
Résultat : Présence d'amiante

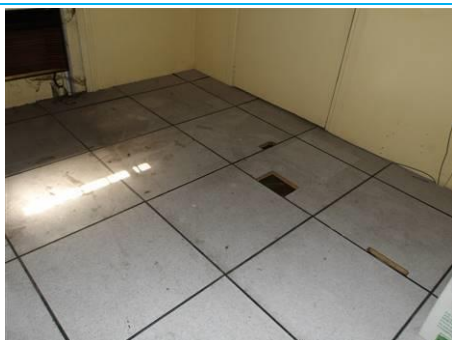
Matériaux : ZPSO-030  
Prélèvement : P032  
Description : Dalle de sol colle sur planché technique  
Localisation : Rez de chaussée - Réserve musée 01  
Résultat : Absence d'amiante

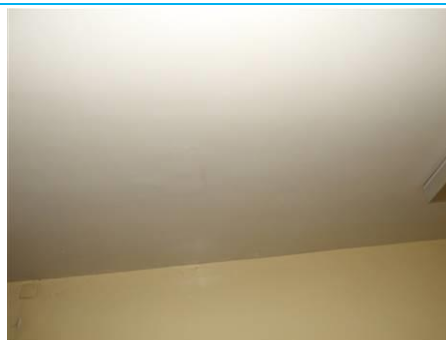
Matériaux : ZPSO-012  
Prélèvement : P033  
Description : enduit peinture plafond  
Localisation : Rez de chaussée - Réserve musée 01  
Résultat : Absence d'amiante

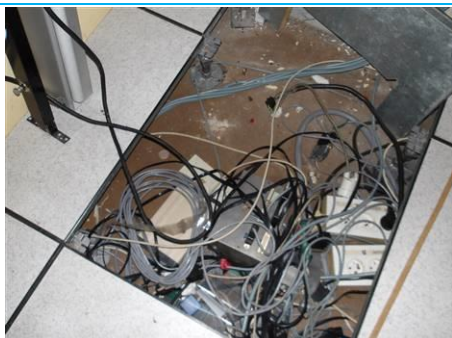
Matériaux : ZPSO-032  
Prélèvement : P034

Description : Revêtement de sol colle ragréage  
Localisation : Rez de chaussée - Reserve musée 01  
Résultat : Absence d'amiante

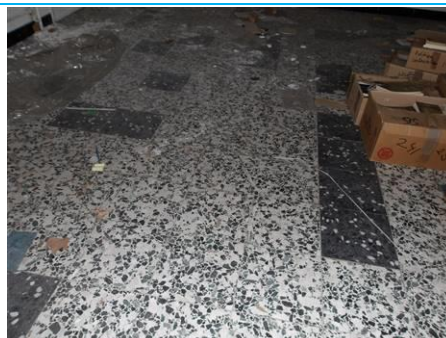
Matériaux : ZPSO-033  
Prélèvement : P035

Description : Colle de carrelage ragréage  
Localisation : Rez de chaussée - Reserve musée 03  
Résultat : Absence d'amiante

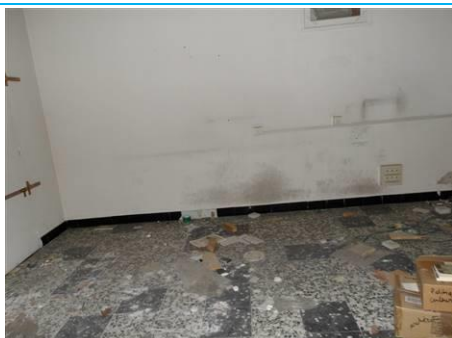
Matériaux : ZPSO-034  
Prélèvement : P036

Description : Colle de plinthe  
Localisation : Rez de chaussée - Reserve musée 03  
Résultat : Présence d'amiante

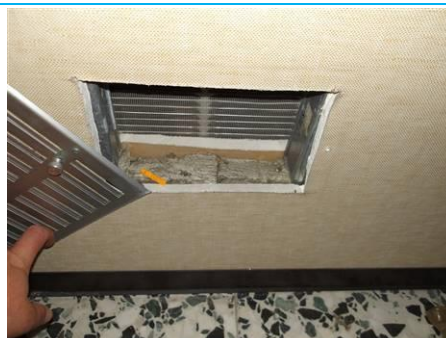
Matériaux : ZPSO-035  
Prélèvement : P037

Description : Panneaux de cloisons peinture  
Localisation : Rez de chaussée - Reserve musée 03  
Résultat : Absence d'amiante

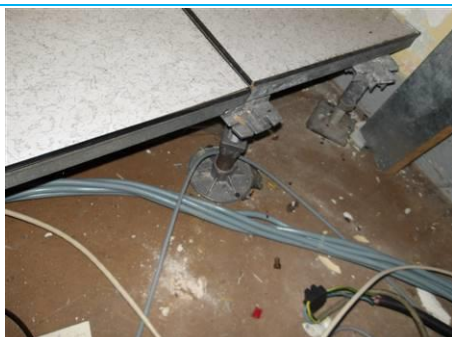
Matériaux : ZPSO-037  
Prélèvement : P039

Description : Colle bitumineuse plot de planché technique  
Localisation : Rez de chaussée - Reserve musée 01  
Résultat : Absence d'amiante

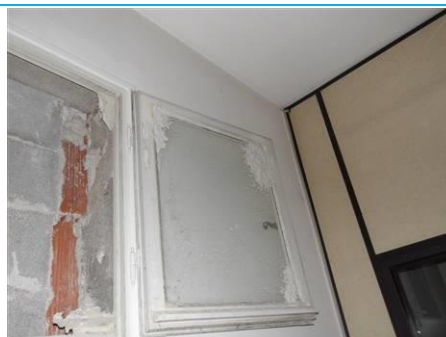
Matériaux : ZPSO-038  
Prélèvement : P040

Description : mastic vitrier  
Localisation : Rez de chaussée - Reserve musée 03  
Résultat : Absence d'amiante

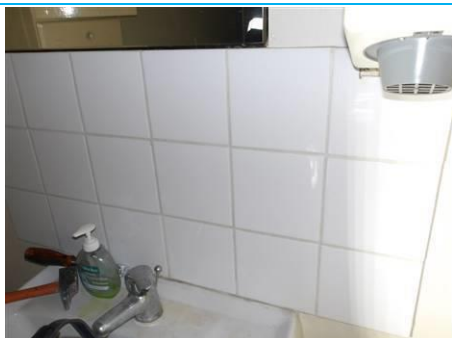
Matériaux : ZPSO-039  
Prélèvement : P041  
Description : Colle de faïence  
Localisation : Rez de chaussée - sanitaire  
Résultat : Absence d'amiante

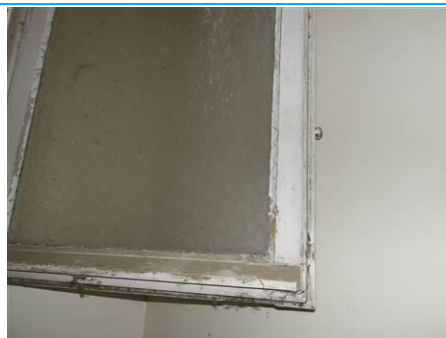
Matériaux : ZPSO-040  
Prélèvement : P042  
Description : mastic vitrier  
Localisation : Rez de chaussée - sanitaire  
Résultat : Présence d'amiante

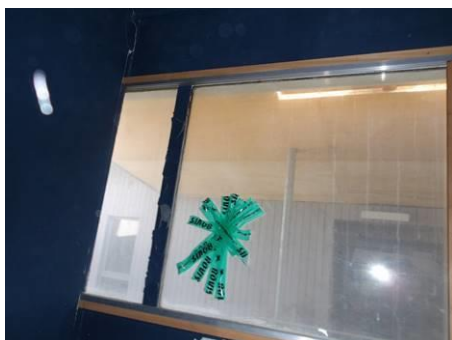
Matériaux : ZPSO-042  
Prélèvement : P044  
Description : mastic vitrier  
Localisation : 1er étage - bureau 9; 1er étage - stockage 2  
Résultat : Absence d'amiante

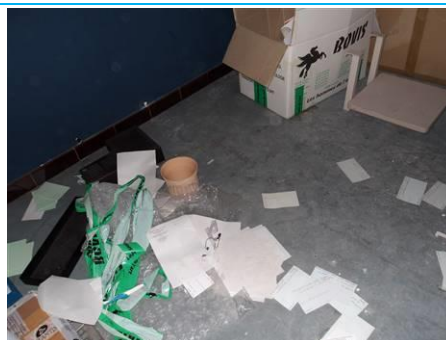
Matériaux : ZPSO-043  
Prélèvement : P045  
Description : Revêtement de sol colle ragréage  
Localisation : 1er étage - DGT 1; 1er étage - bureau 9; 1er étage - stockage 2; 1er étage - dgt 5; 1er étage - dgt 4  
Résultat : Absence d'amiante

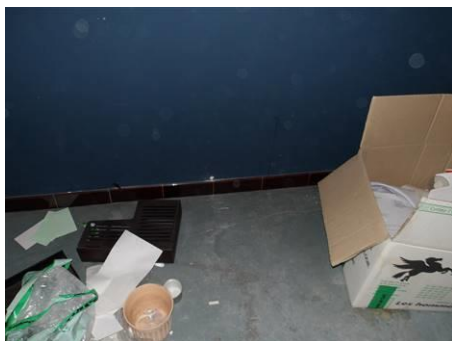
Matériaux : ZPSO-044  
Prélèvement : P046  
Description : Colle de plinthe  
Localisation : 1er étage - bureau 7; 1er étage - bureau 8; 1er étage - bureau 9; 1er étage - stockage 2  
Résultat : Présence d'amiante

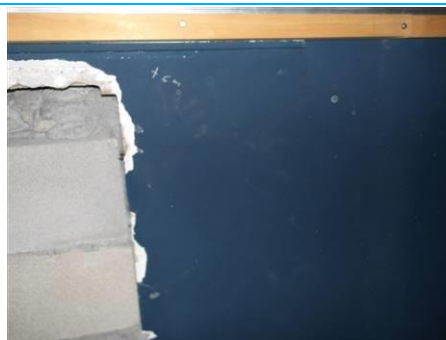
Matériaux : ZPSO-045  
Prélèvement : P047  
Description : enduit peinture mur  
Localisation : 1er étage - Palier; 1er étage - DGT 1; 1er étage - Bureau 1; 1er étage - Bureau 2; 1er étage - Stcokage 1; 1er étage - vide 2; 1er étage - DGT 2; 1er étage - bureau 3; 1er étage - bureau 4; 1er étage - bureau 5; 1er étage - bureau 6; 1er étage - DGT 3; 1er étage - bureau 7; 1er étage - bureau 8; 1er étage - stockage 4; 1er étage - stockage 2; 1er étage - stockage 3; 1er étage - dgt 5; 1er étage - dgt 4; 1er étage - Vide 1; 1er étage - Sanitaire  
Résultat : Absence d'amiante

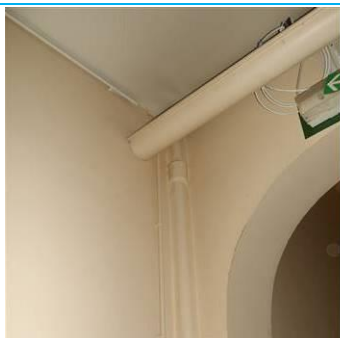
Matériaux : ZPSO-053  
Prélèvement : P055  
Description : Conduit en fibres-ciment  
Localisation : 1er étage - DGT 1  
Résultat : Présence d'amiante

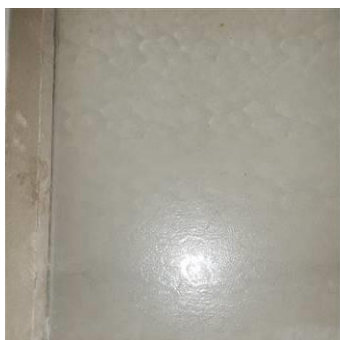
Matériaux : ZPSO-055  
Prélèvement : P057  
Description : mastic vitrier  
Localisation : 1er étage - Sanitaire  
Résultat : Absence d'amiante

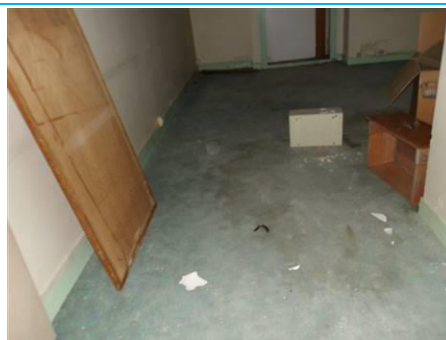
Matériaux : ZPSO-056  
Prélèvement : P058  
Description : Moquette colle ragréage  
Localisation : 1er étage - Bureau 1; 1er étage - Bureau 2; 1er étage - stockage 3  
Résultat : Absence d'amiante

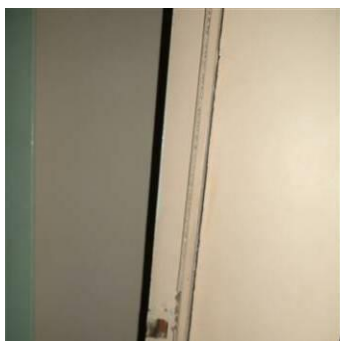
Matériaux : ZPSO-057  
Prélèvement : P059  
Description : joint de portes  
Localisation : 1er étage - Bureau 1  
Résultat : Absence d'amiante

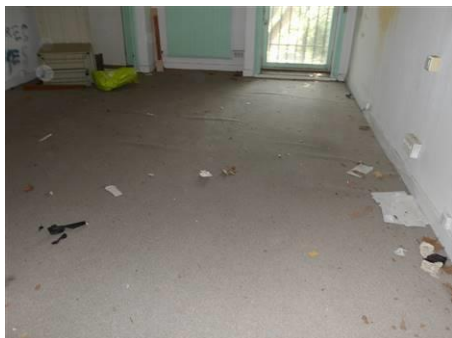
Matériaux : ZPSO-059  
Prélèvement : P061  
Description : Moquette colle  
Localisation : 1er étage - Bureau 2; 1er étage - stockage 3  
Résultat : Absence d'amiante

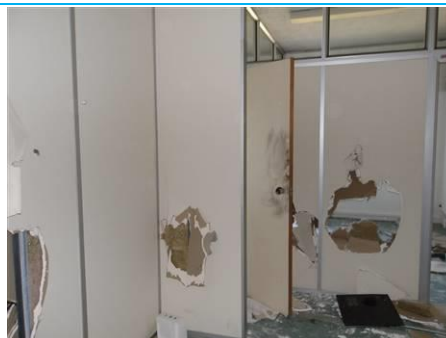
Matériaux : ZPSO-061  
Prélèvement : P063  
Description : Panneaux de cloisons peinture  
Localisation : 1er étage - vide 2; 1er étage - DGT 2; 1er étage - bureau 3; 1er étage - bureau 4; 1er étage - bureau 5; 1er étage - bureau 6; 1er étage - DGT 3  
Résultat : Absence d'amiante

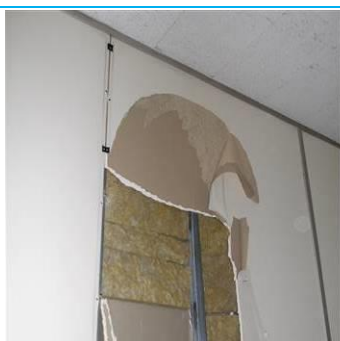
Matériaux : ZPSO-062  
Prélèvement : P064  
Description : Isolant intérieur fibreux  
Localisation : 1er étage - vide 2; 1er étage - DGT 2; 1er étage - bureau 3; 1er étage - bureau 4; 1er étage - bureau 5; 1er étage - bureau 6; 1er étage - DGT 3  
Résultat : Absence d'amiante

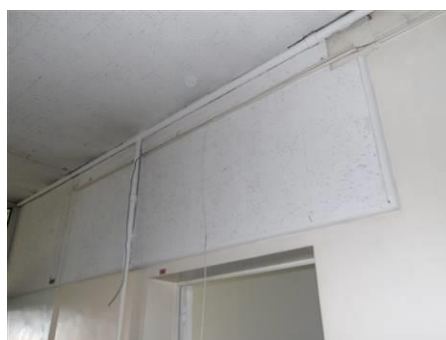
Matériaux : ZPSO-063  
Prélèvement : P065  
Description : Panneaux décoratifs murs  
Localisation : 1er étage - DGT 3  
Résultat : Absence d'amiante

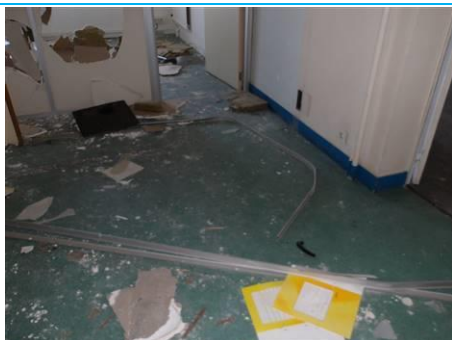
Matériaux : ZPSO-064  
Prélèvement : P066  
Description : Revêtement de sol colle ragréage  
Localisation : 1er étage - vide 2; 1er étage - DGT 2; 1er étage - bureau 3; 1er étage - bureau 5; 1er étage - bureau 6; 1er étage - DGT 3  
Résultat : Absence d'amiante

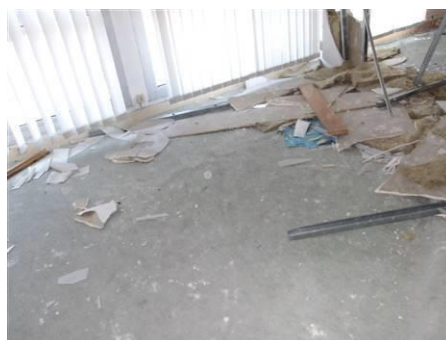
Matériaux : ZPSO-065  
Prélèvement : P067  
Description : Revêtement de sol colle  
Localisation : 1er étage - bureau 4  
Résultat : Absence d'amiante

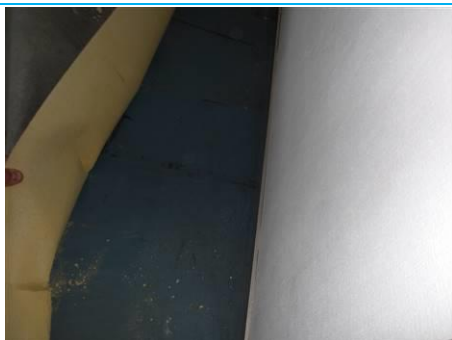
Matériaux : ZPSO-066  
Prélèvement : P068  
Description : Revêtement de sol colle ragréage  
Localisation : 1er étage - bureau 4  
Résultat : Absence d'amiante

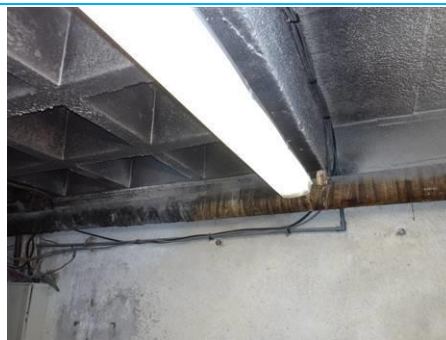
Matériaux : ZPSO-068  
Prélèvement : P070  
Description : Calorifuge  
Localisation : Sous-Sol - circulation vers chaufferie  
Résultat : Absence d'amiante

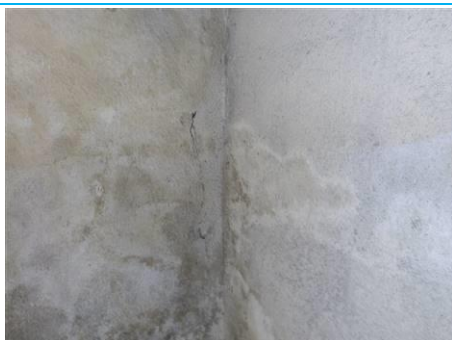
Matériaux : ZPSO-069  
Prélèvement : P071  
Description : Enduit peinture mur  
Localisation : Sous-Sol - circulation vers chaufferie  
Résultat : Absence d'amiante

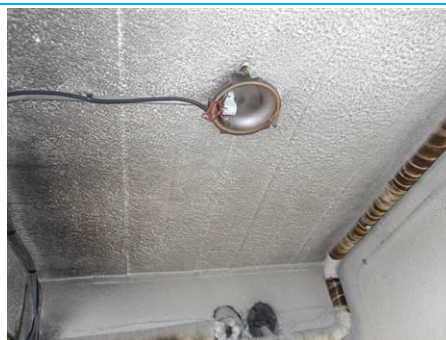
Matériaux : ZPSO-070  
Prélèvement : P072  
Description : enduit peinture plafond  
Localisation : Sous-Sol - circulation vers chaufferie  
Résultat : Absence d'amiante

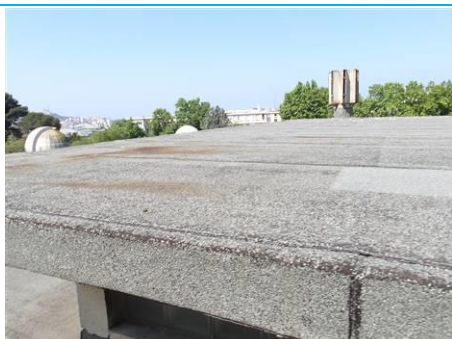
Matériaux : ZPSO-072  
Prélèvement : P074  
Description : Partie plane : revêtement bitumineux  
Localisation : Toitures  
Résultat : Absence d'amiante

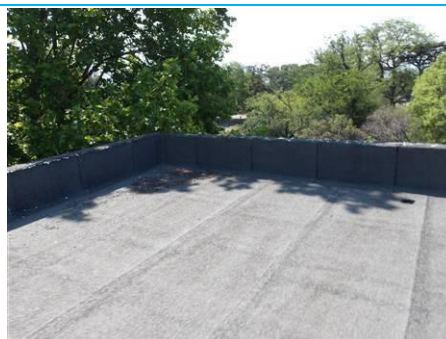
Matériaux : ZPSO-074  
Prélèvement : P076  
Description : Relevé : revêtement bitumineux  
Localisation : Toitures  
Résultat : Absence d'amiante

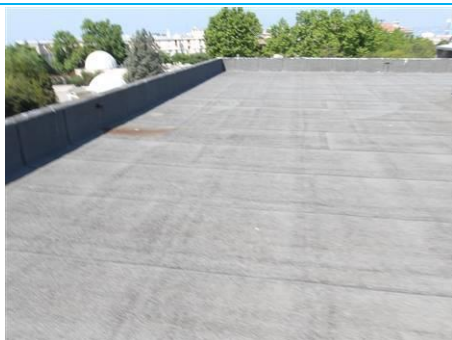
Matériaux : ZPSO-075  
 Prélèvement : P077  
 Description : Partie plane : revêtement bitumineux  
 Localisation : Toitures  
 Résultat : Absence d'amiante

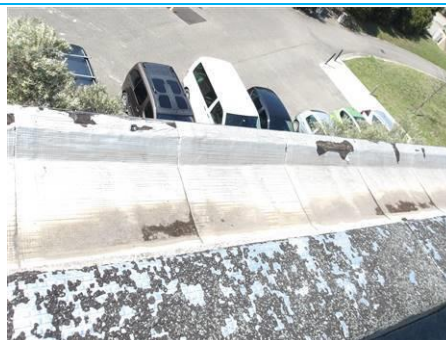
Matériaux : ZPSO-077  
 Prélèvement : P079  
 Description : Partie plane : revêtement bitumineux auvent  
 Localisation : Toitures  
 Résultat : Absence d'amiante

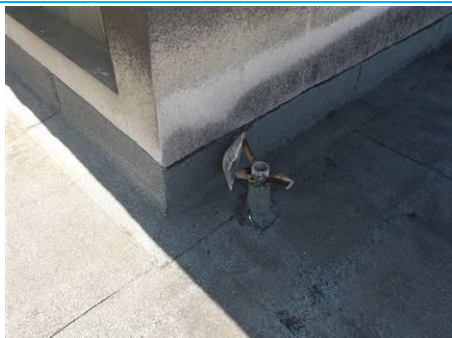
Matériaux : ZPSO-078  
 Prélèvement : P080  
 Description : Conduit en fibres-ciment et mitron  
 Localisation : Toitures  
 Résultat : Présence d'amiante

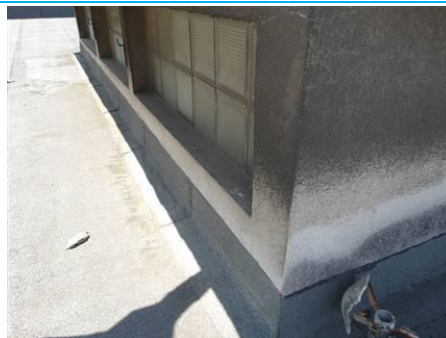
Matériaux : ZPSO-079  
 Prélèvement : P081  
 Description : enduit peinture murs  
 Localisation : Toitures  
 Résultat : Absence d'amiante
