# DIAGNOSTIC RESSOURCES

**Réhabilitation de  
la « Maison du Méridien »  
sur le site Leverrier**

Dénomination : « Maison du Méridien »

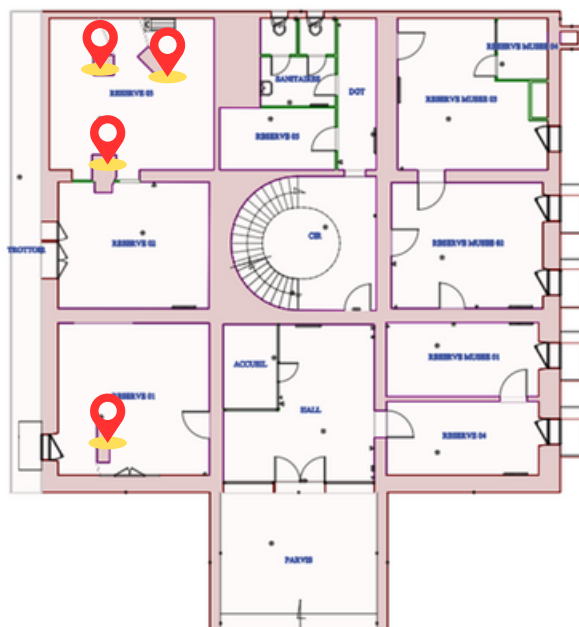
#### ***localisation des socles en béton au RDC***

**Localisation :** socle en béton de l'appareil optique type "sidérost" au RDC

**Etat général :** globalement bon, quelques petits éclats, éléments peints

- Vérifier l'absence de corrosion ainsi qu'un enrobage suffisant des armatures, les aciers coupés peuvent faire l'objet d'un traitement anticorrosion,
- sélectionner des surfaces intactes ou avec des altérations mineures (pas de fissuration, écaillage, déformation, etc.),
- prévoir un traitement des chants des parties accessibles (pour les rendre non coupantes, meuler les angles par exemple),
- évaluer la glissance et si nécessaire prévoir un traitement de surface si réutilisé en tant que sols, marches, etc. (décapage, ponçage, grenaillage, rabotage, etc.)
- vérifier l'absence de résidus notamment de plâtre (matériaux non inertes)

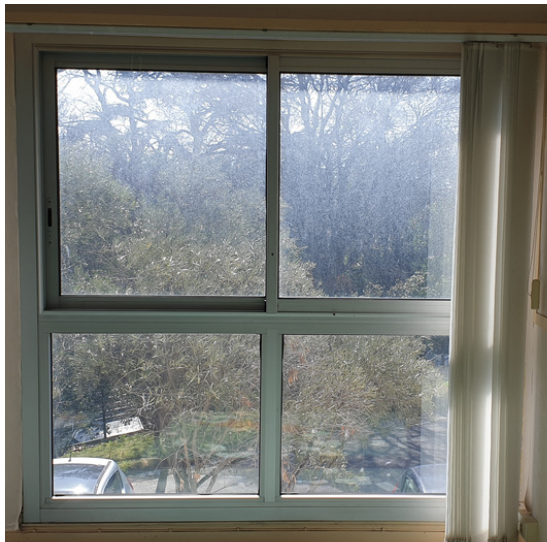
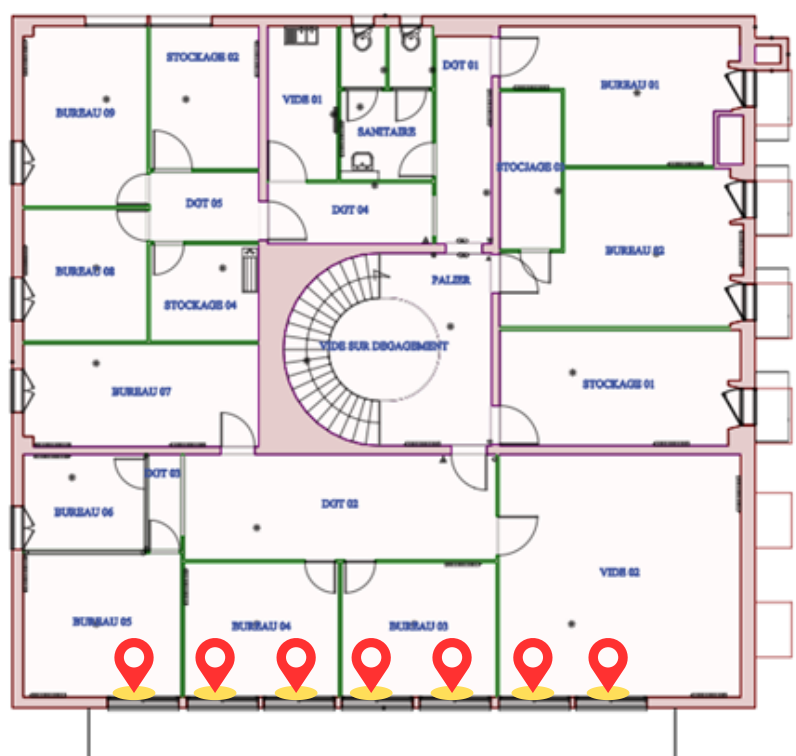
**Localisation R+1**  
**façade Sud**

**Localisation :** en façade Sud au R+1

**Etat général :** moyen/bon

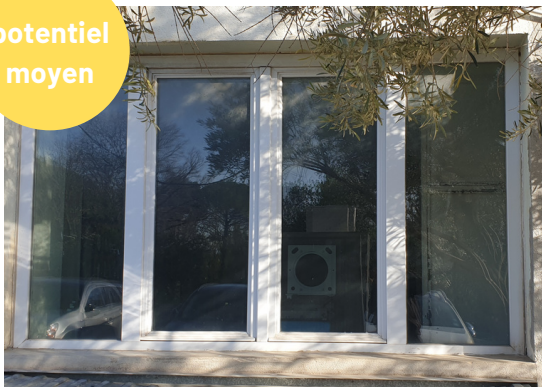
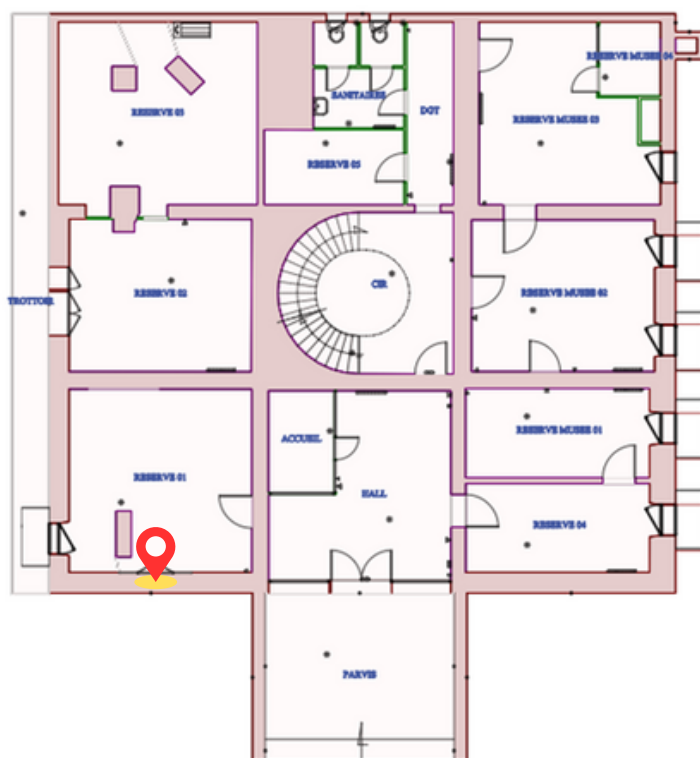
#### Localisation RDC façade Sud

Localisation : en façade Sud au RDC

Etat général : moyen/bon

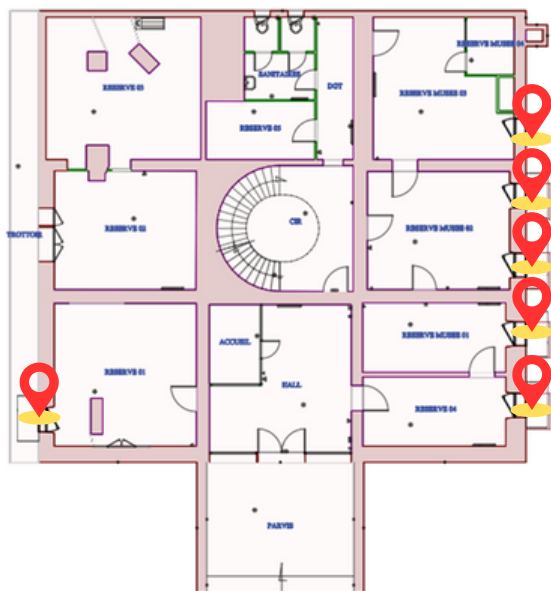
**Localisation RDC**

**Etat général : moyen/bon**  
(présence d'éclats - sales)

**Localisation :** appui de fenêtres en façades Ouest et Est

**Possibilité de réemploi :** conservation, réemploi à l'identique, réutilisation en aménagement extérieurs (dallage, parement, etc.)

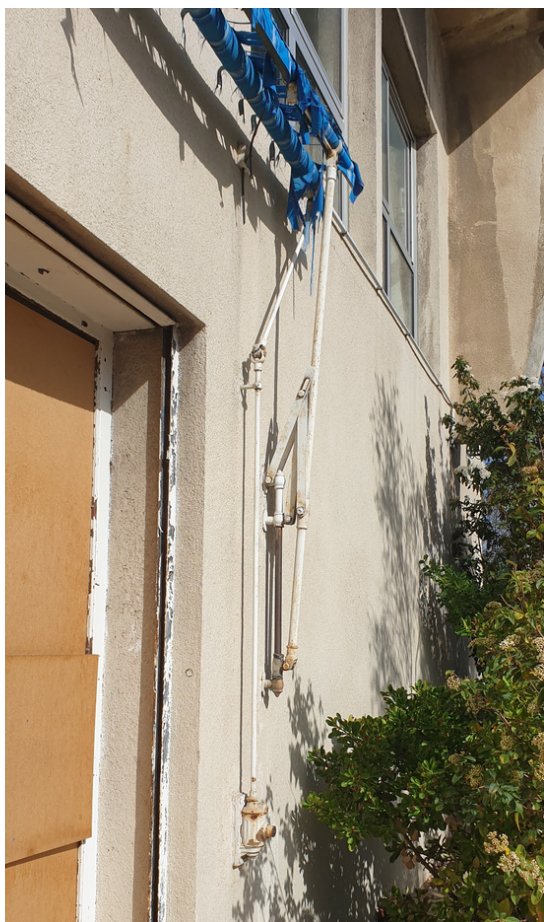
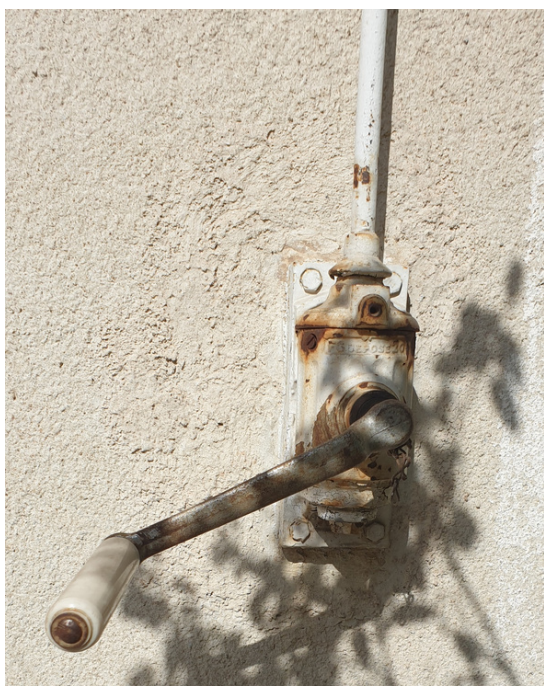
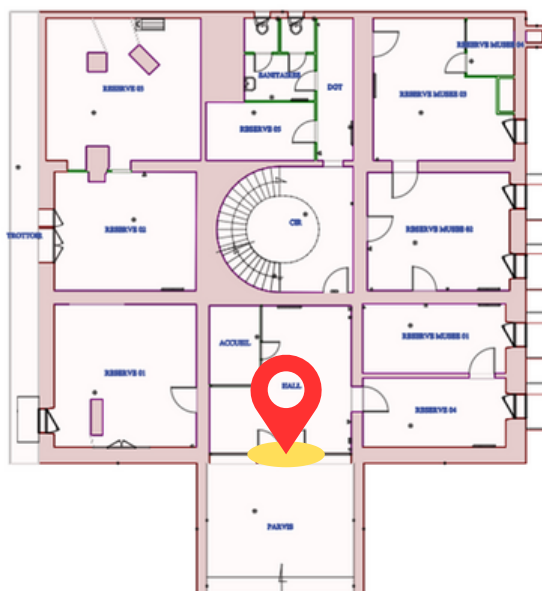
#### Localisation RDC

**Localisation :** en façade sud au niveau du parvis

**Etat général :** mauvais (rouillé, non manœuvrable, toile HS)

**Possibilité de réemploi :** à l'identique après remise en état

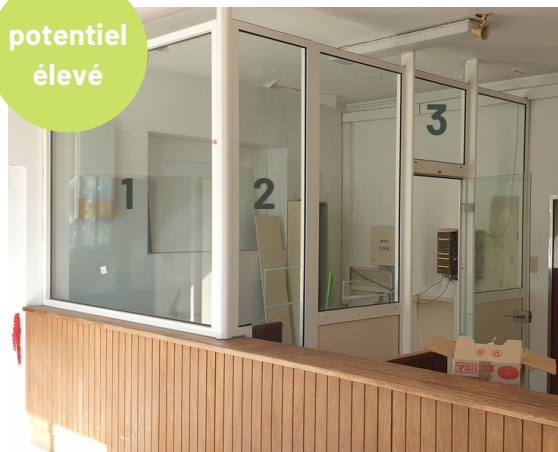
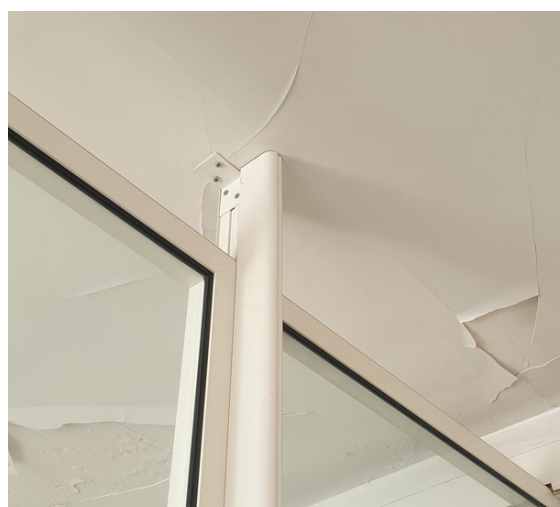
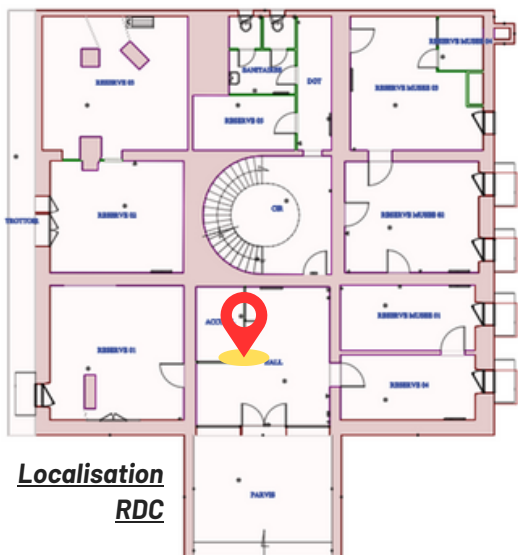
**Localisation :** accueil au RDC

**Etat général :** bon - 1 vitrage fêlé sur la partie 2 (retour sur banque accueil)

**Possibilité de réemploi :** à l'identique suivant besoin et projet in-situ ou ex-situ

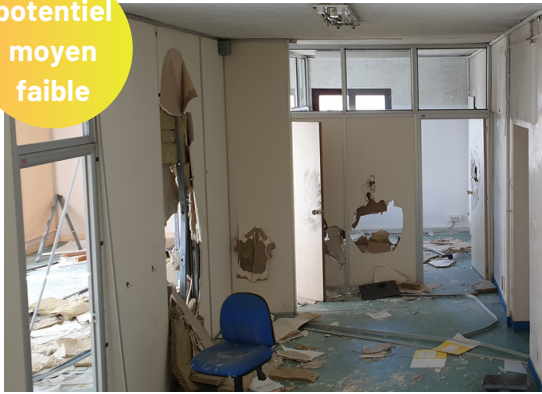
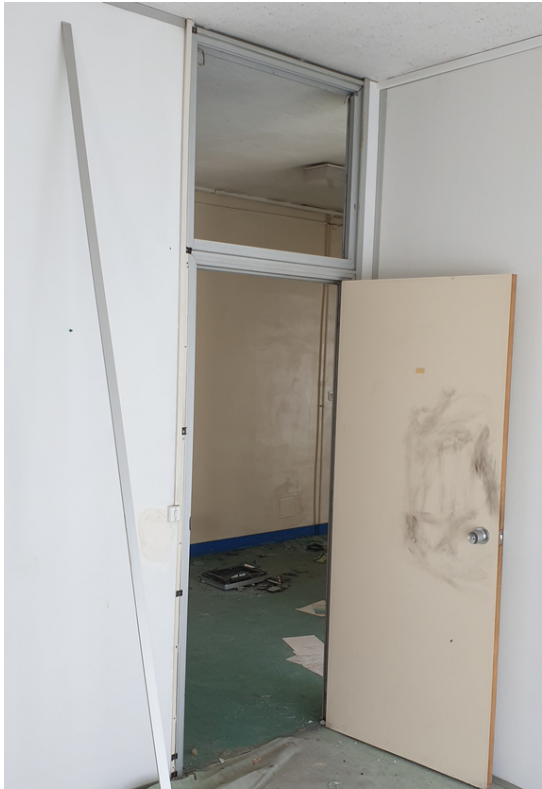
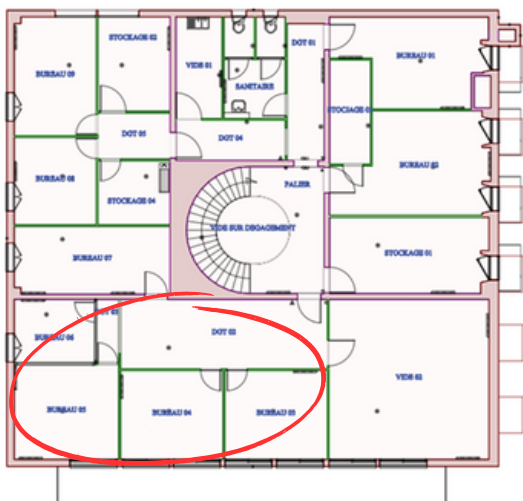
**Localisation R+1**

**Localisation :** zone de bureaux au R+1

**Etat général :** globalement très mauvais dégradé, néanmoins des éléments peuvent ponctuellement être extraits en bon état : impostes vitrées, éléments d'ossature, peut-être quelques surfaces de plaques de plâtres

**Possibilité de réemploi :** bien que globalement très dégradé des éléments peuvent ponctuellement être extraits en bon état comme notamment les impostes vitrées, des éléments d'ossature ou de cadres de porte, voir peut-être quelques surface de plaques de plâtres - à réemployer in-situ ou ex-situ suivant les besoins

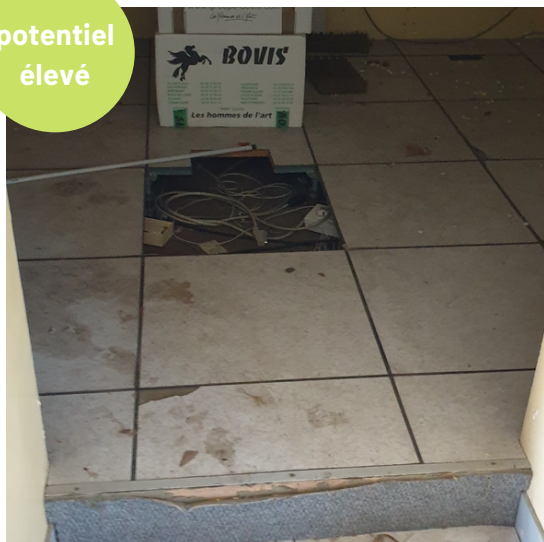
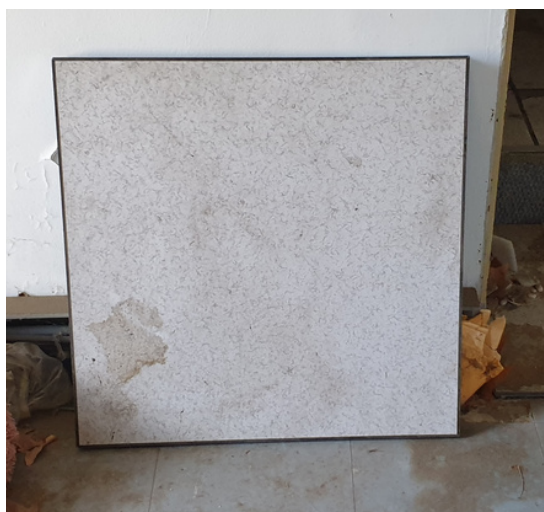
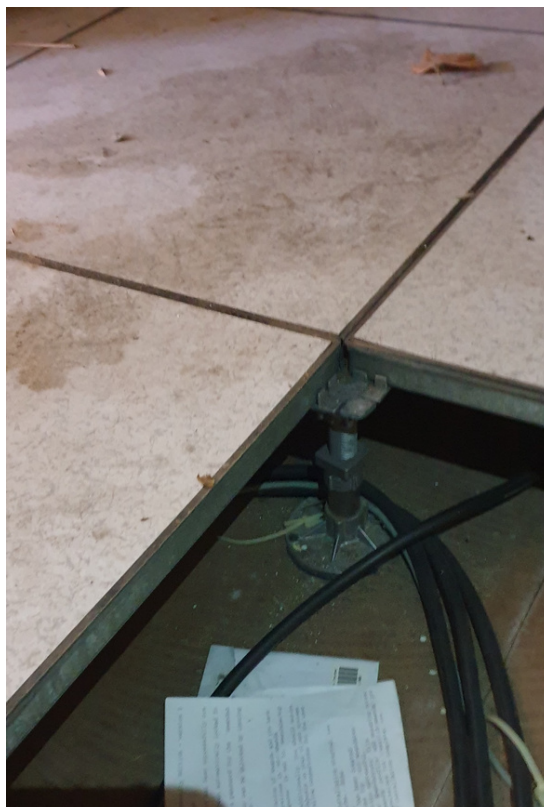
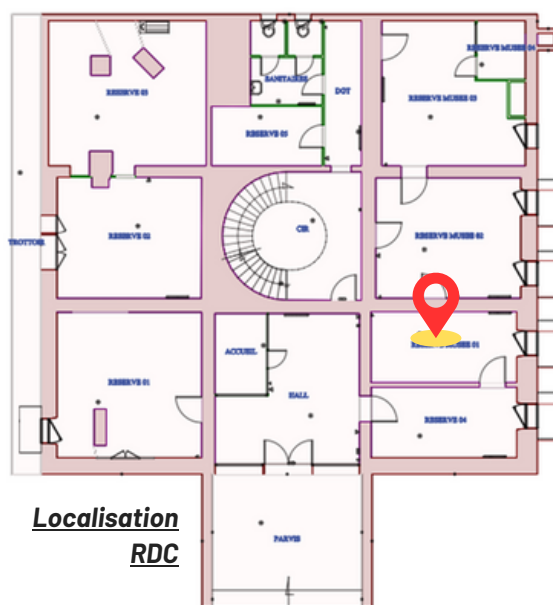
**Localisation**  
**RDC**

**Localisation :** local "réserve musée 01" au RDC

**Etat général :** bon pour une vingtaine de dalles, nettoyage à prévoir

**Possibilité de réemploi :** à l'identique suivant besoins et projet in-situ ou ex-situ

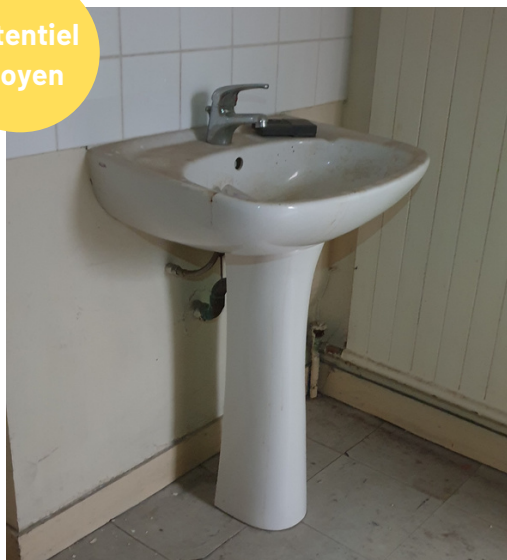
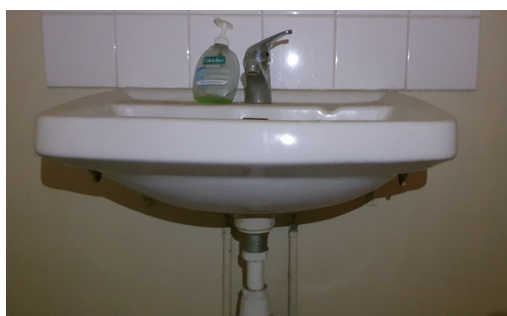
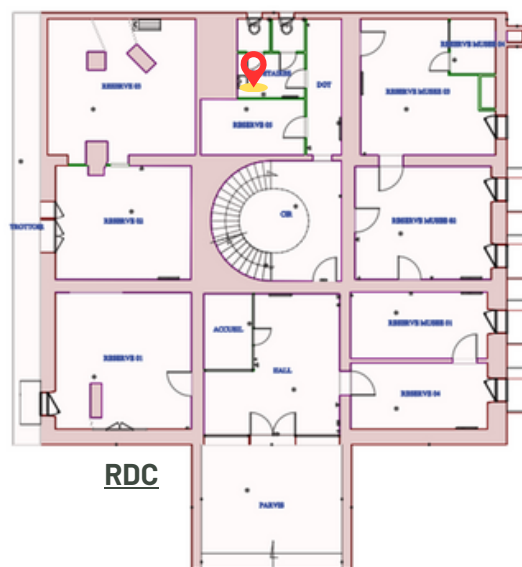
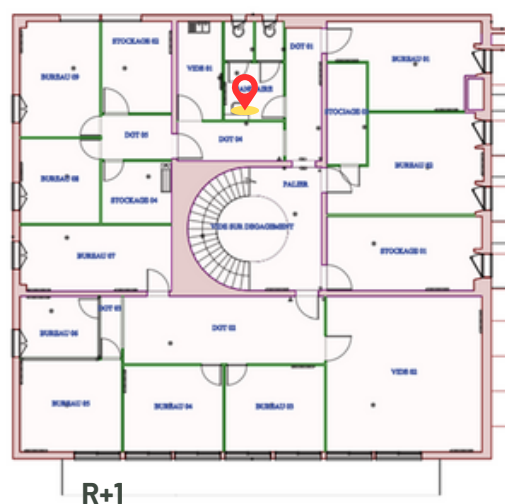
**Localisation des lavabos céramiques :**

**Etat général :** moyen - très encrassés

**Localisation :** Sanitaires du RDC et R+1

**Point de vigilance :** un nettoyage superficiel au moyen d'un acide faible type vinaigre peut être nécessaire pour éliminer les traces de calcaire . Ne pas utiliser de produits abrasifs ni d'objets métalliques pour éliminer les salissures, au risque de détériorer la couche de surface.

**Possibilité de réemploi :** à l'identique

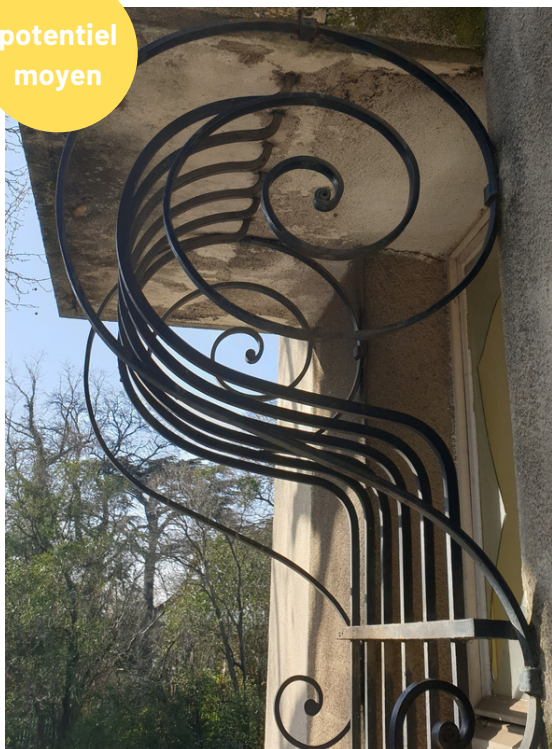
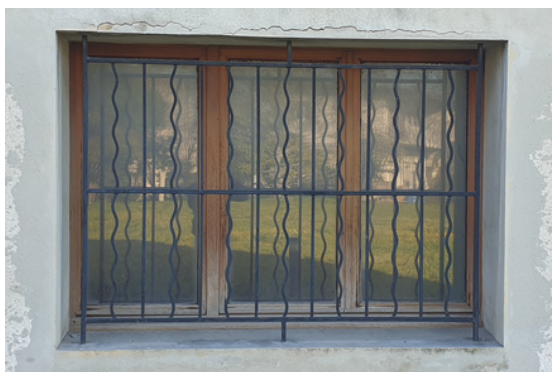
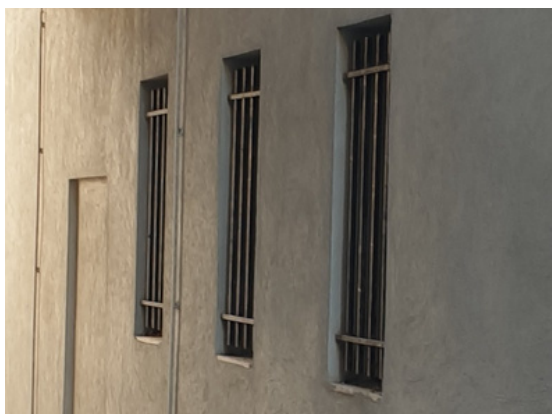
**Etat général :** moyen, traces de corrosion peinture écaillée

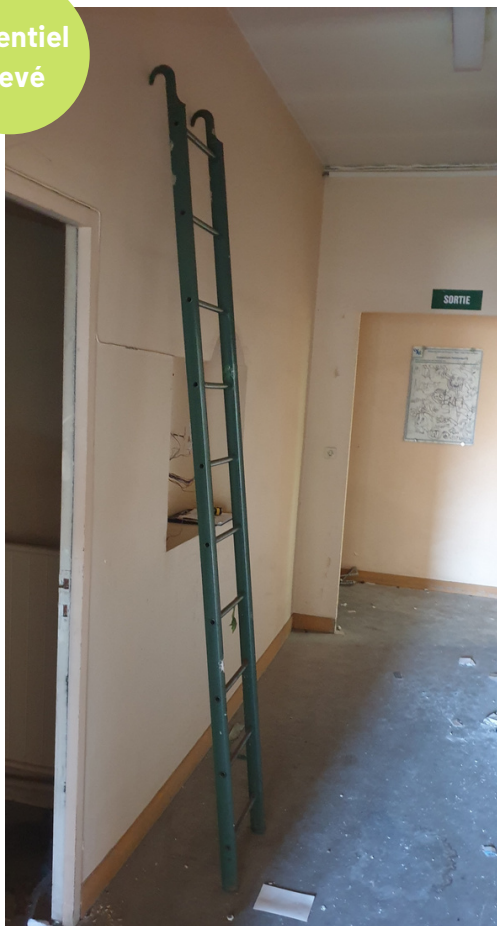
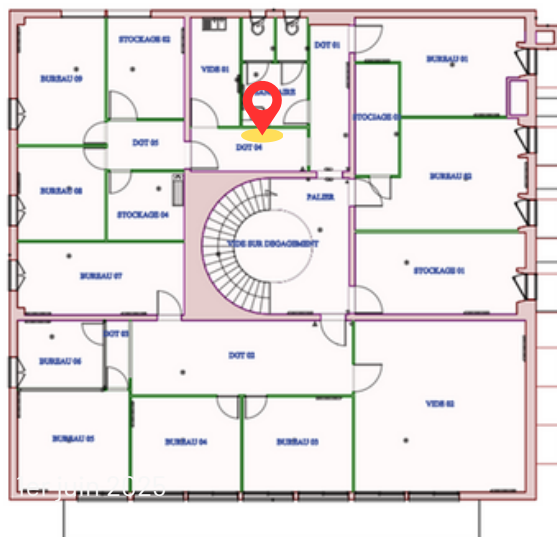
**Etat général :** moyen

**Possibilité de réemploi :** réemploi à l'identique

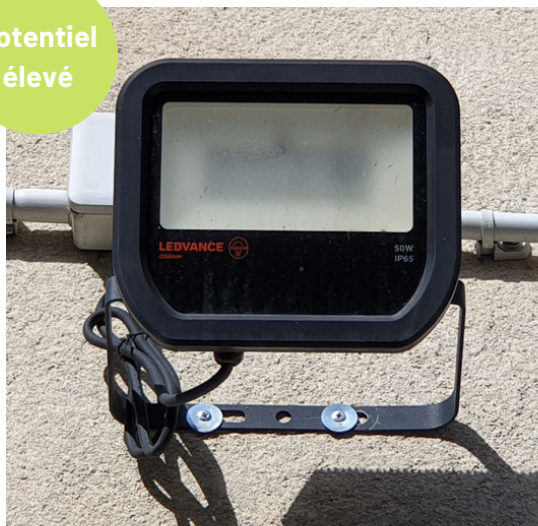
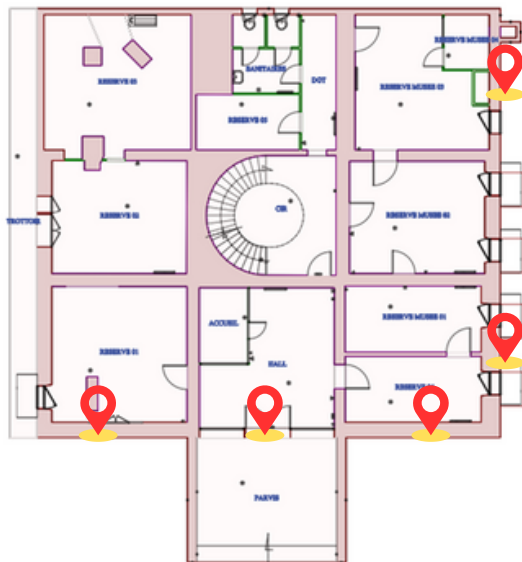
**Quantité : 6 en bon état apparent sur les 7 présents**

**Point de vigilance : conserver les étiquettes et relever les références pour permettre de retrouver les fiches techniques, éliminer les équipements présentant des défauts (déformations, protections détériorées, défauts électriques, etc.)**

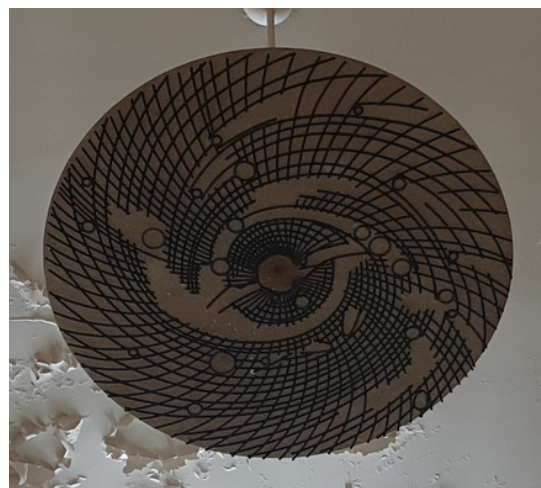
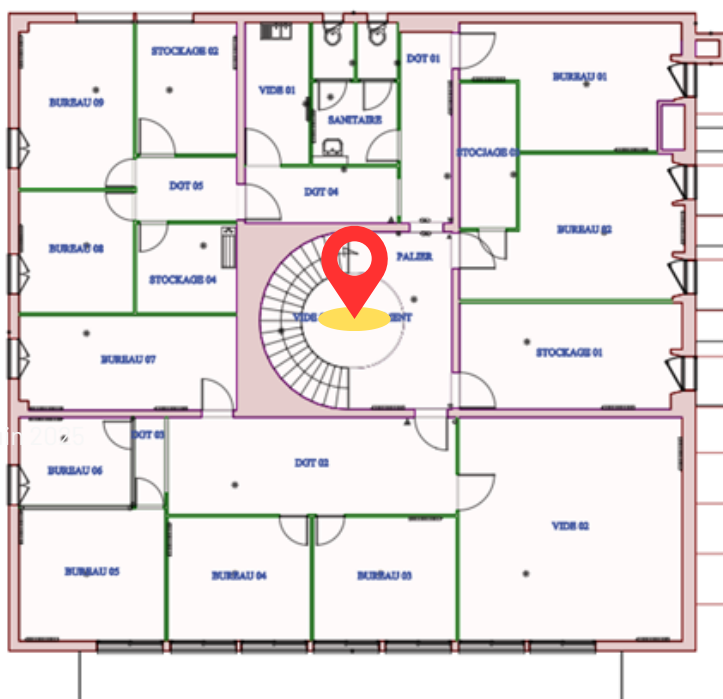
**Etat général : moyen à bon**

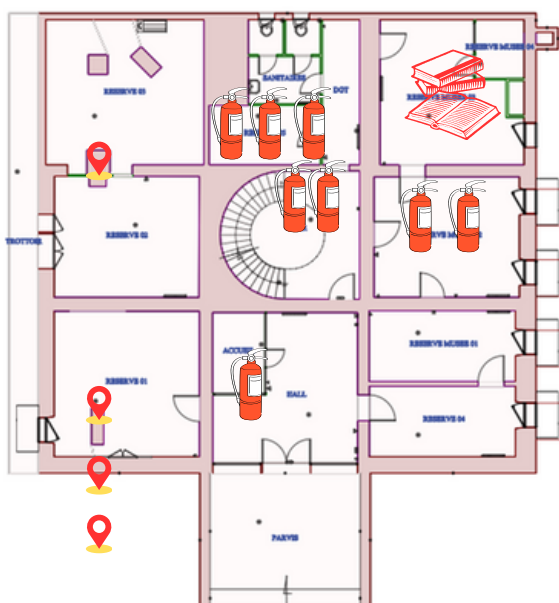
RDC

- appareil optique type "sidérost" : dans caissons extérieurs métalliques et intérieur bois non ouvrables
- cartons de livres : environ 2 m<sup>3</sup>
- extincteurs : 8 extincteurs en bon état sur les 11 comptabilisés

Etat général : bon pour les  
extincteurs à vérifier pour le  
sidérost et les livres

- appareil optique type "sidérost" : récupération par l'Université suivant intérêt patrimonial
- cartons de livres : récupération par l'Université
- extincteurs : réemploi à l'identique après contrôle
