**L’abri Cro-Magnon**

**Abri de Cro-Magnon – Code site 221513**

Les Eyzies-de-Tayac Sireuil (Dordogne)

# ETAT ACTUEL – CONSTATS D’ETAT

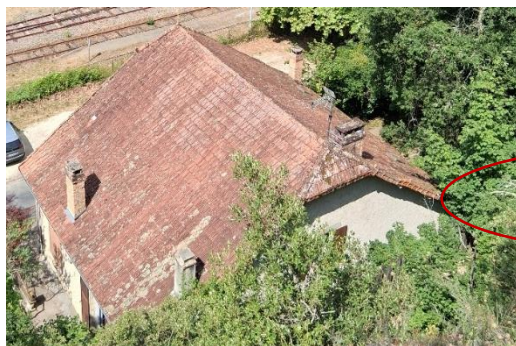
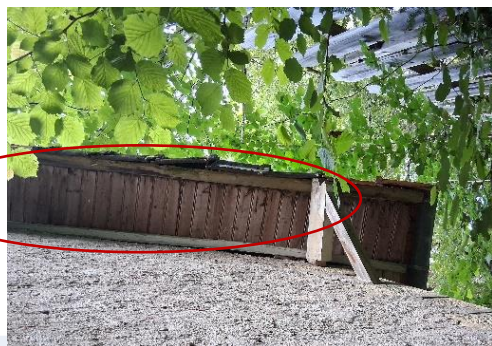
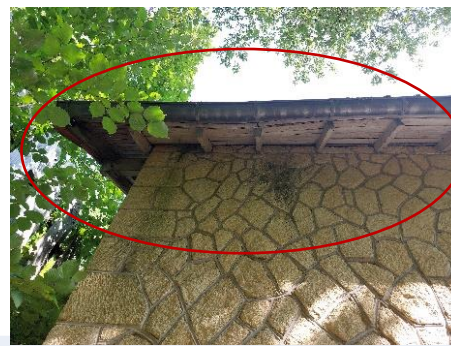
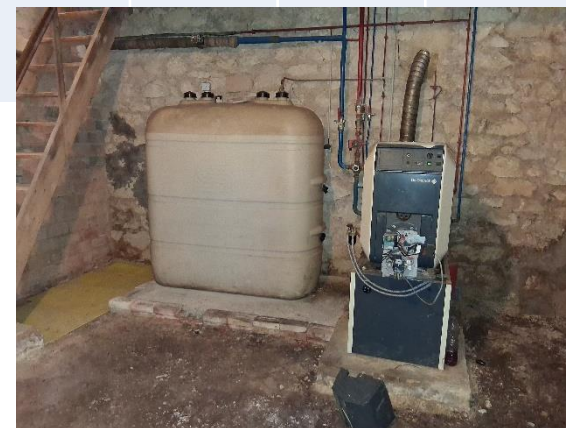
Toiture : débords de toiture en lambris et consoles bois dégradés par voies d'eau ( bois pourris, déformés, affaissement) , souches de cheminées dégradées (briques pulvérulentes ), défauts d'étanchéité des solins , couverture tuiles mécaniques en mauvais état

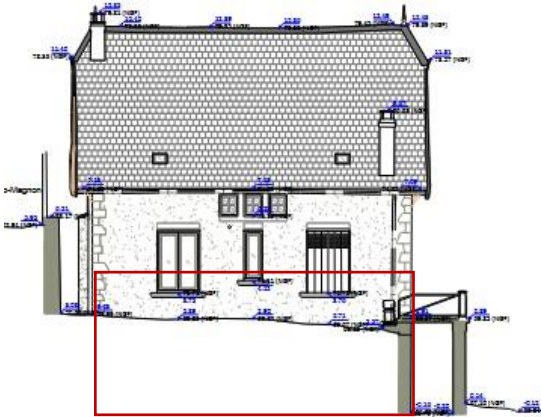
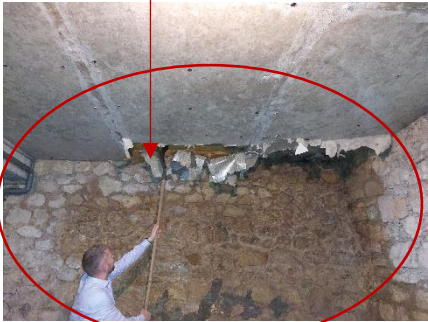
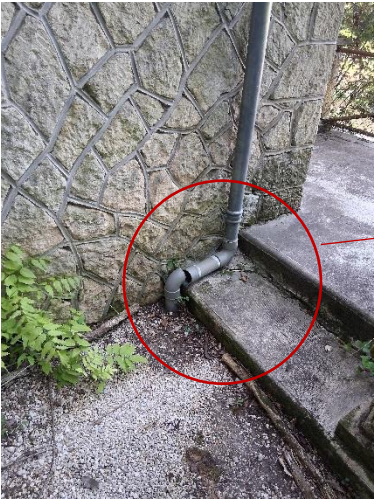
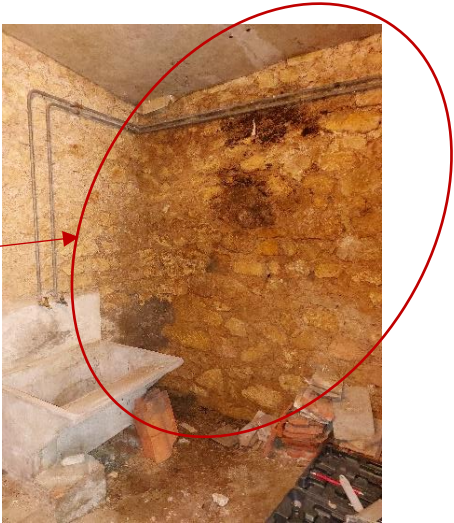
| Emmarchement Nord Ouest ciment balcon R+1/jardin : dégradé ( fissures ) + EP déboîtée provoquant des infiltrations d'eau | Mauvais | Reprise complète de l'emmarchement et de la descente EP | | | P1 | |

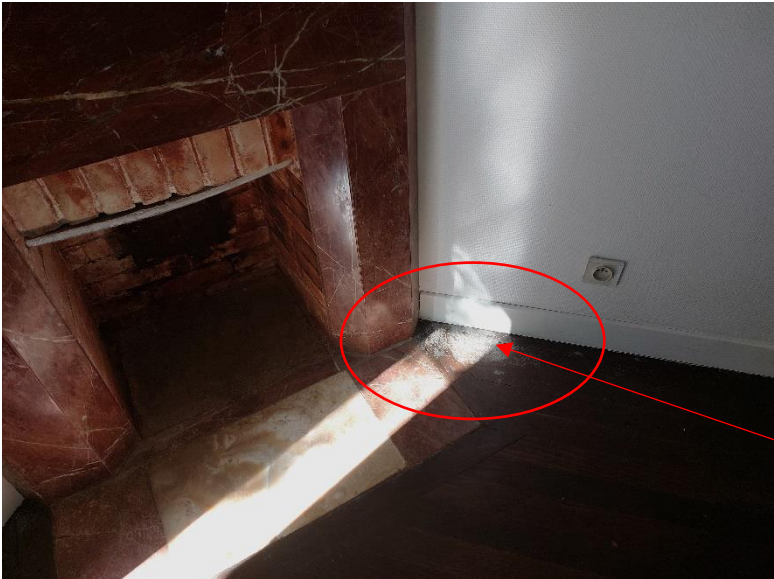
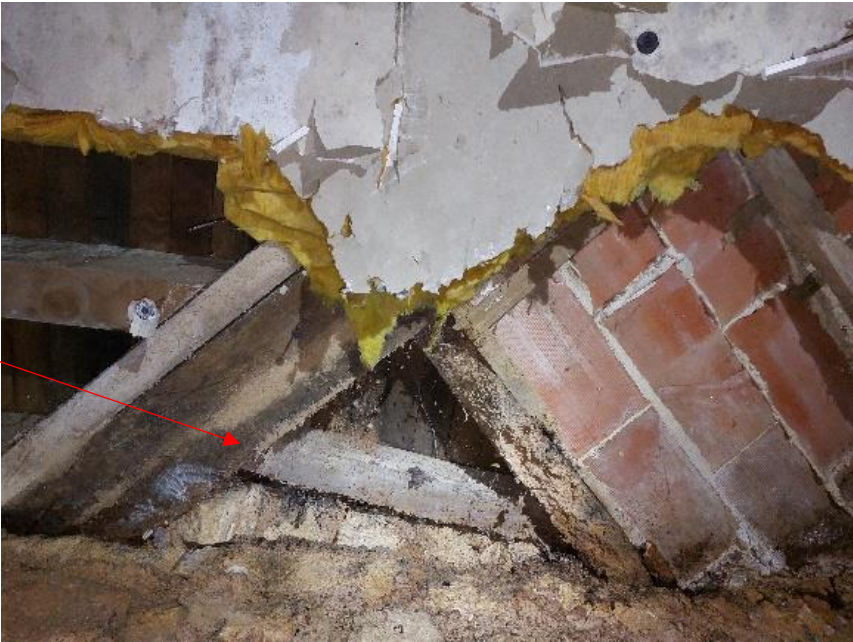
**Plancher haut RDC**

Plancher haut RDC : plancher bois /isolation – non respirante- fixée sur plancher bois en sous face sans lame d'air/ ventilation - Constatation de pourrissement avancé de certains bois ( chevêtre cheminée bureau 4)

Dépose périphérique de l'isolation pour investigation - traitement xylophage et fongicide des bois / purge des éléments malsains - renforcement des structures / éléments dégradés + \*diag à faire

\*Diag termites et champignons à compléter : à faire pour plancher haut RDC (plafonds bois cave masqués par isolation)

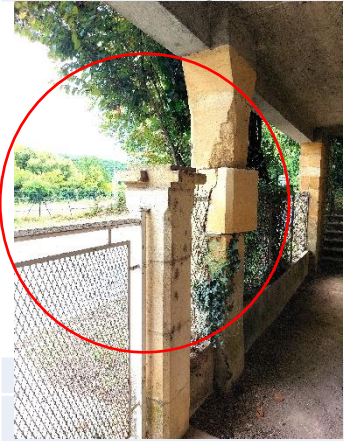
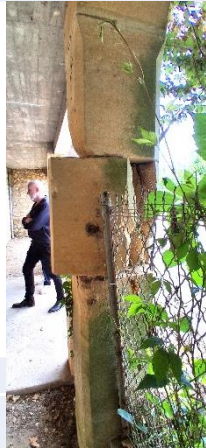
| Pilier en pierre soutenant le balcon ( RDC/R+1):<br>Pilier endommagé par un camion | Mauvais | Pierres cassées à change- placer des bornes en sol pour mise à distance véhicules | | | P1 | |

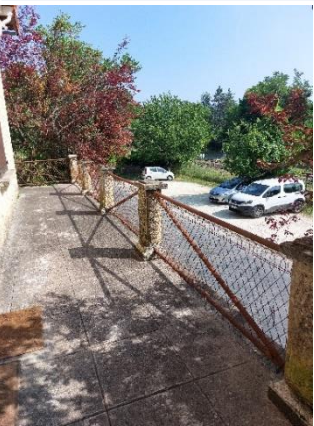
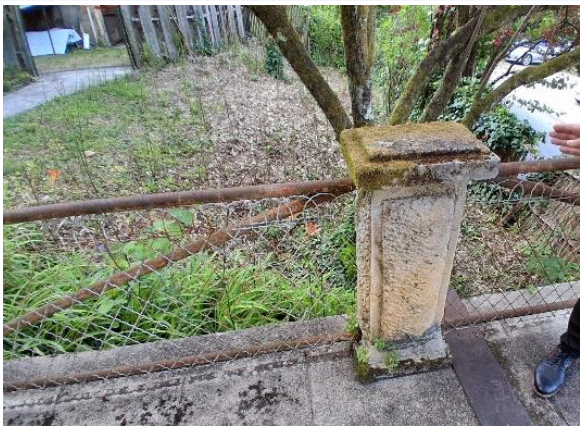
Piliers en pierre et rambarde métal = garde-corps/  
piliers pierres - tubes ronds- remplissage grillage  
jardin / dégradé et pas aux normes ( hauteur-  
remplissage et structure dégradés)

| Péril ( dégradé- pb<br>de sécurité des<br>personnes) | Tubes des garde-corps à descendre des piliers-<br>restauration des piliers - fabrication et pose de<br>garde-corps métalliques de H 101 cm entre piliers<br>mais non scellé aux piliers , à sceller au sol ( dessin<br>à faire et voir si récupération d'éléments du garde-<br>corps existant ? )- possibilité d'intégration d'une<br>pergola métallique au garde- corps afin de créer de<br>l'ombrage l'été (façade Sud-Ouest) | | | P1 | |

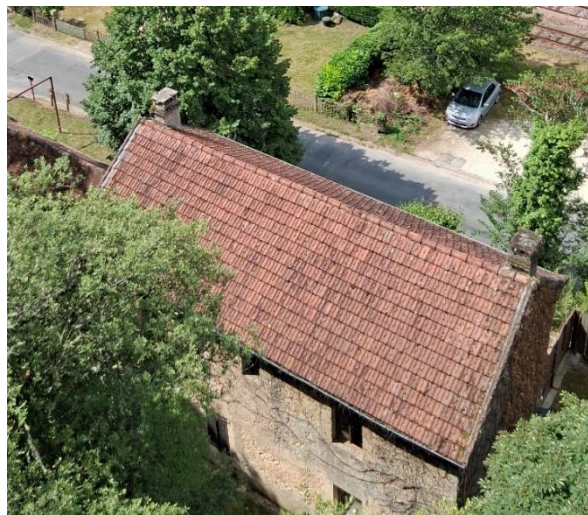
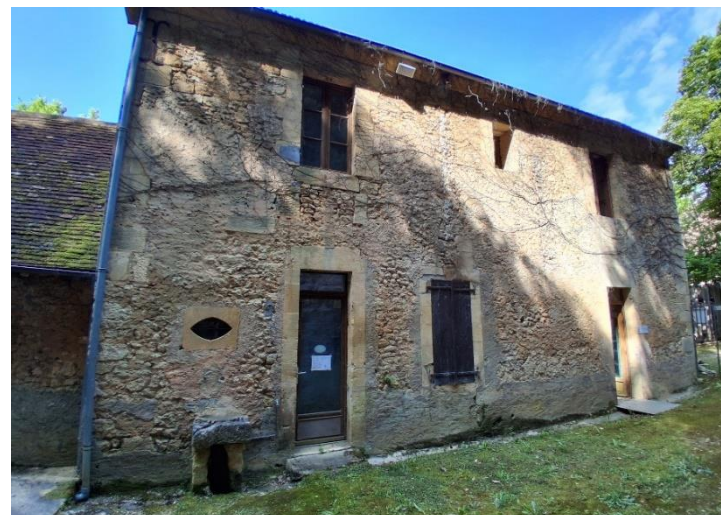
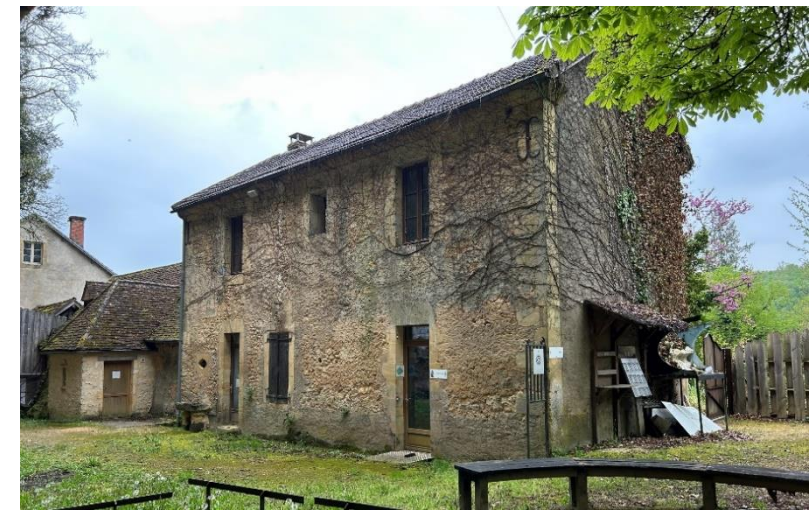
| Fissure verticale | | remaillage de fissure | | | | |
| Encadrement en pierres baies : 1 linteau dégradé | | linteau pierre à réparer changer | | | | |
| Corniche haute en pierre : partiellement dégradée | | reprise des joints de la corniche et changement ou bouchons sur zones délitées | | | | |

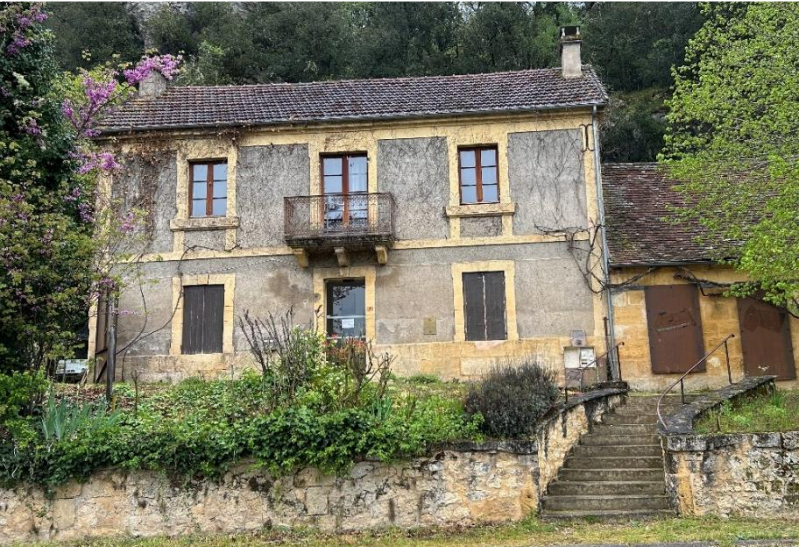
| Balcon : garde-corps en fonte avec éléments manquants | | Restauration du garde corps en fonte + remise en peinture | | | | |

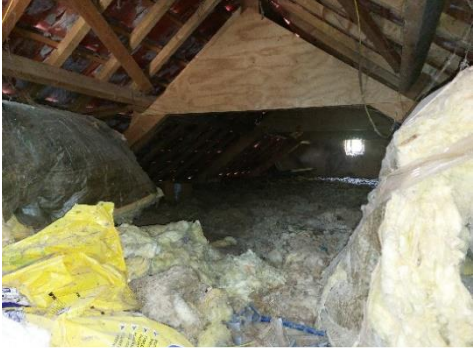
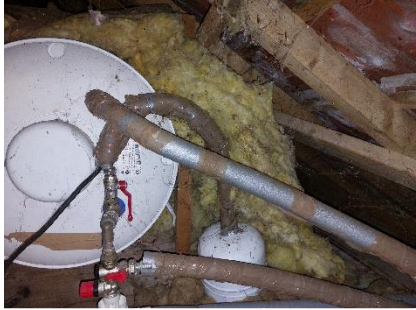
| Très encombrés (Investigations difficiles en l'état ) | | à vider / curer | | | P1 | |
| Isolation horizontale dégradée | | | | | | |

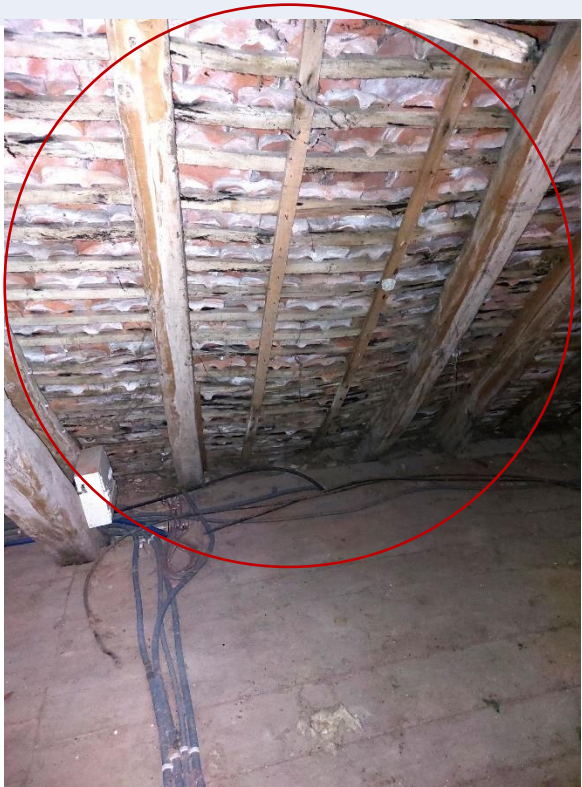
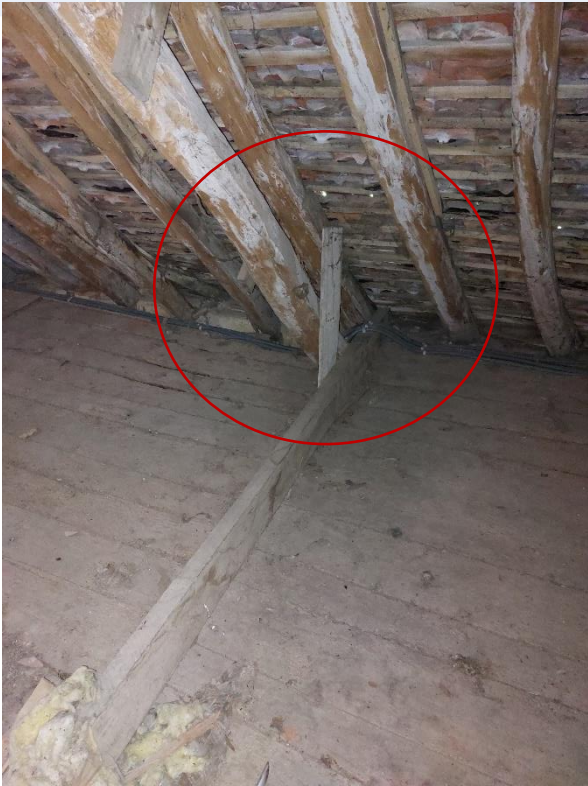
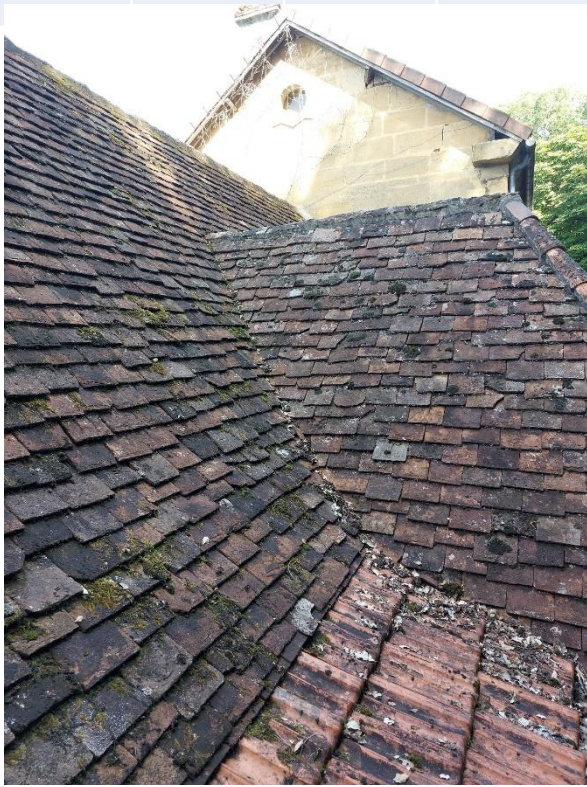
| charpente bois traditionnelle couverture en tuiles plates - charpente dégradée - manque des chevrons - tuiles cassées , vétustes – tuiles marseillaises sur coyaux non traditionnelles ( non adaptées à ce type de bâti traditionnel | Mauvais | Reprise de la charpente –assemblages à vérifier nettoyage des tuiles à réaliser- remaniement de tuiles en recherche ( tuiles cassées pour remplacement )- tuiles de coyau à-)révision des solins bâtis des souches de cheminées / faîtage/ rives latérales - vérification du dimensionnement des gouttières et descentes EP | | | P1 | |

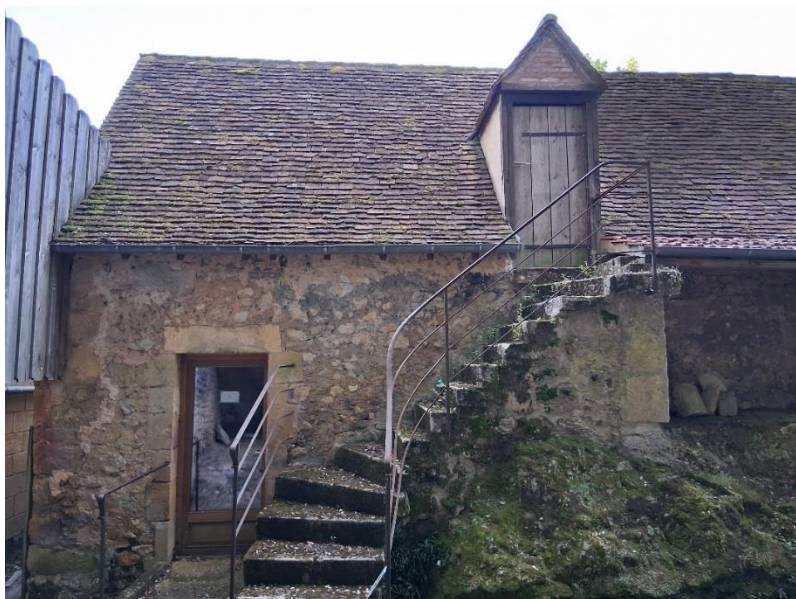
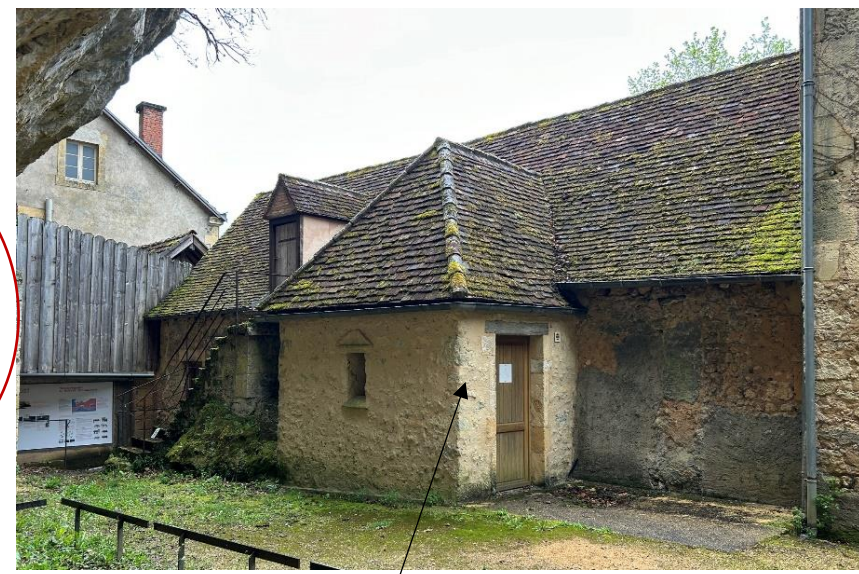
| Façade Nord Est | | | | | | |
|---|---|---|--|--|---|--|
| Maçonneries de moellons avec vestiges d'enduit - enduit usé /lacunaire - raccords d'enduit modernes disgracieux - présence de mousses | Mauvais | Réfection complète de l'enduit à la chaux | | | | |
| Escalier en pierre menant aux combles - présence de mousses le rendant glissant | Bon | démoussage à réaliser | | | P1 | |

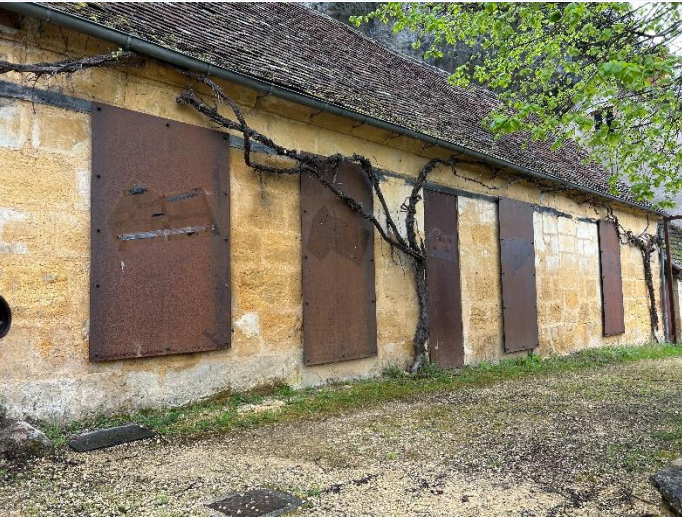
Maçonnerie de pierres - joints corniche pierre lessivés et éclatés par les crochets de gouttière

Bon

nettoyage et rejointoiement en recherche

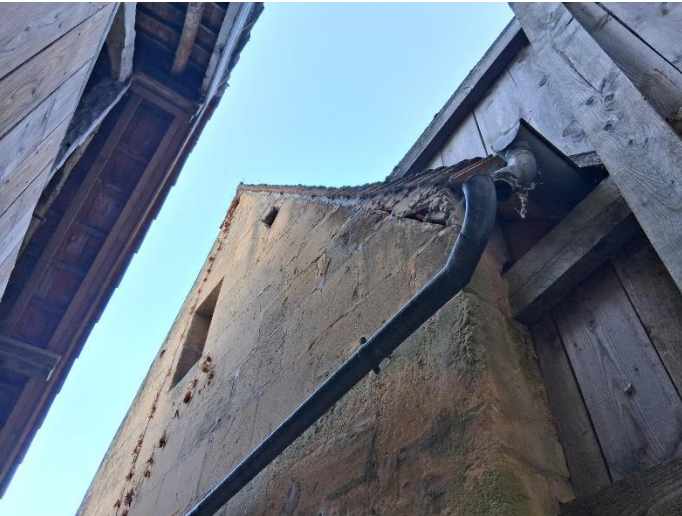
Façade en pierre : joints usés et remplissage au mortier au droit des coyaux dégradé

Bon

Nettoyage de parement - réfection des joints et des mortiers de chaux dégradés

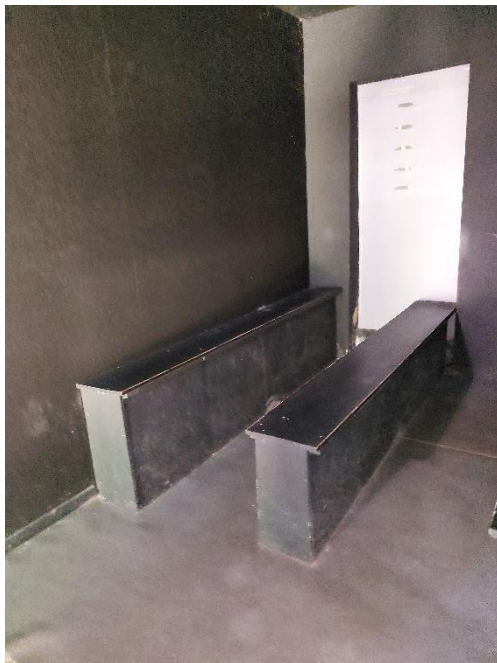
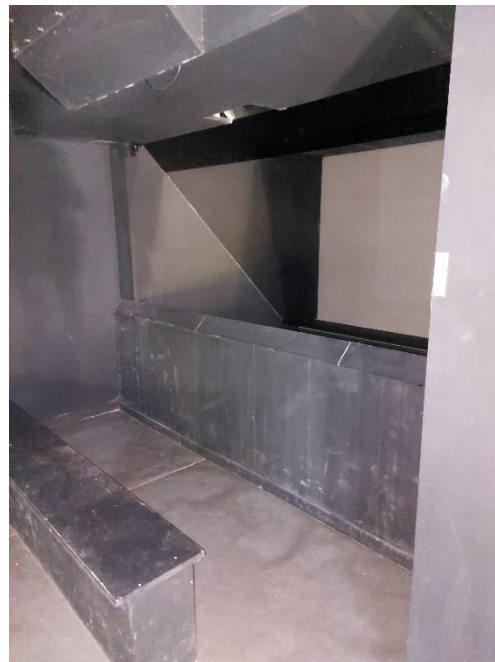
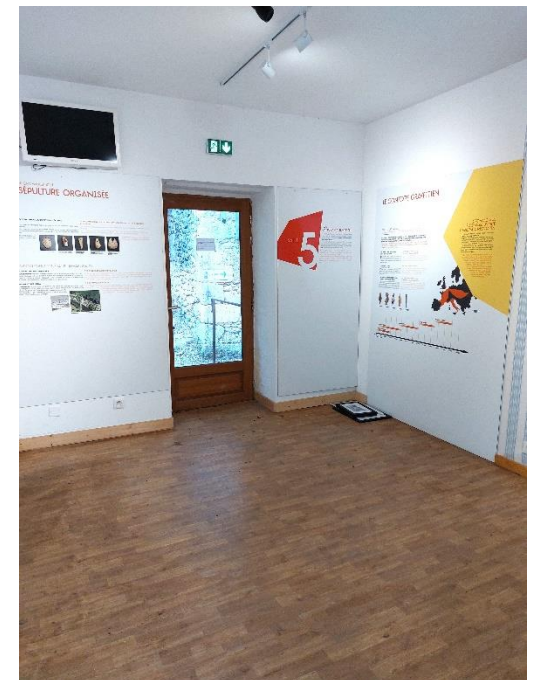
| INTERIEUR | | | | | | |
|---|---|--|--|--|--|--|
| Traces d'humidité en soubassement des parois – sol avec revêtement souple déformé | Mauvais | | | | | |

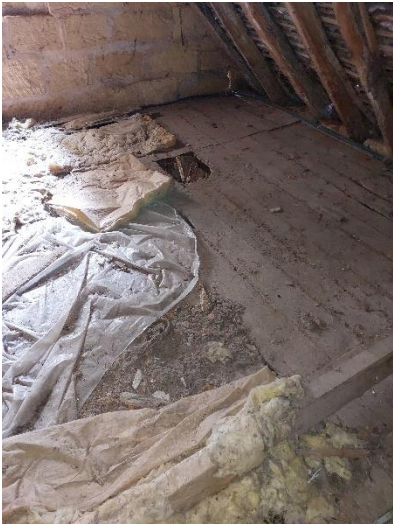
| encombrés (Investigations difficiles en l'état ) | Mauvais | à vider / curer | | | P1 | |
| Isolation horizontale dégradée- parquet bois dégradé ( pourri , trous dans certaines zones ) | | | | | | |

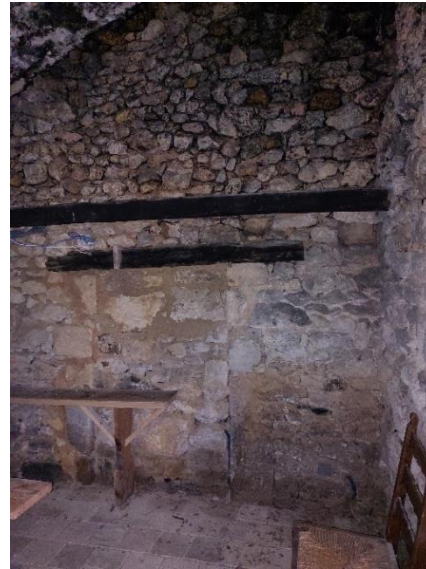
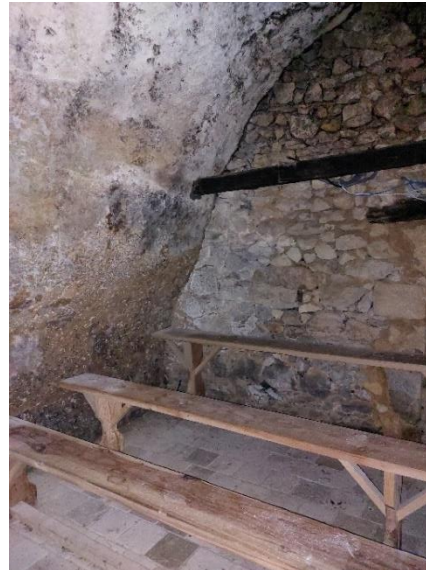
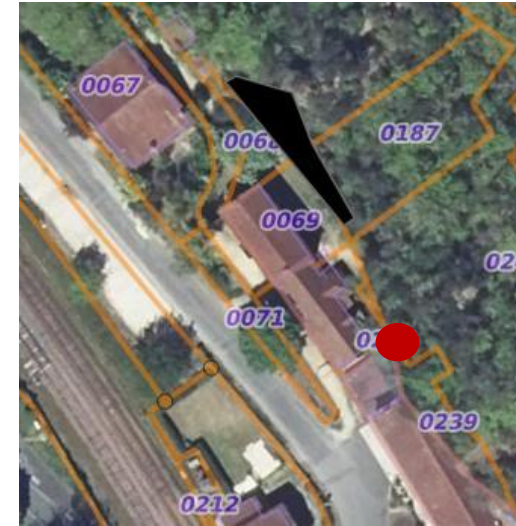
Salle humide –  
parois maçonnées à nettoyer , rejointoyer  
Sol à nettoyer  
Installations électriques à vérifier

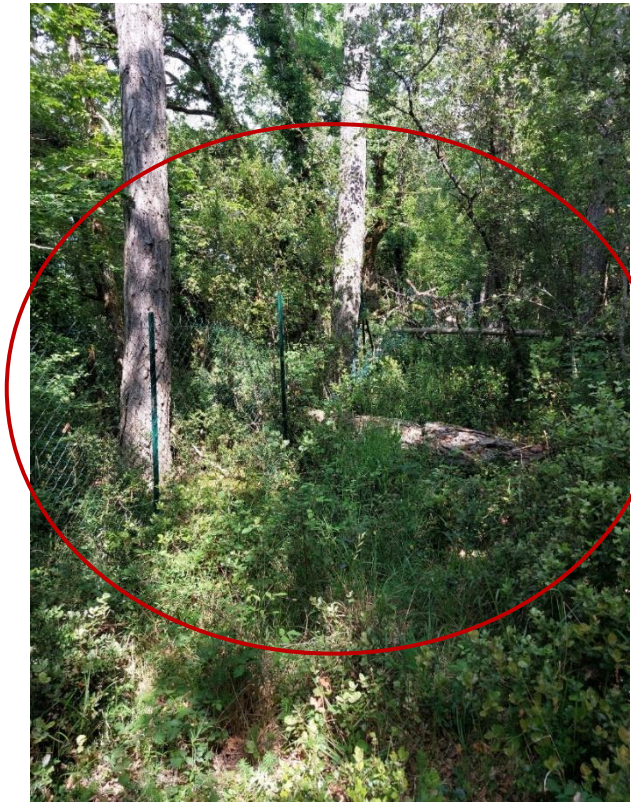
| Garde corps cassés, effondrés, instables, pourris | | Contrôle de tout le linéaire, changement des éléments défectueux | | à chiffrer | P1 | |
