# Dossier Technique Immobilier

Numéro de dossier : 24/EXID/0320\_2915  
Date du repérage : 18/03/2024

Adresse : ..... **Bâtiment 0001**

## Rapport de mission de repérage des matériaux et produits contenant de l'amiante dans les immeubles bâtis avant réalisation de travaux

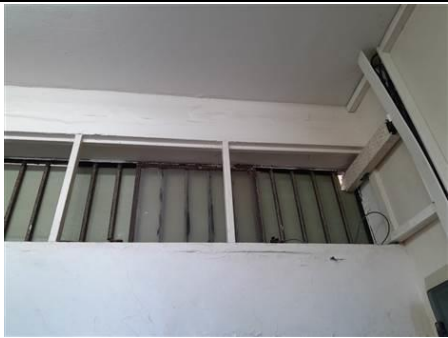
| | <p>Photo n° PhPb001<br/>Localisation : Bâtiment 0001<br/>UD : Grilles anti-intrusion local 10 (mesure 1)<br/>Type de dégradation : NC - Substrat : métal - Revêtement : peinture - Mesure : 1,2</p> |

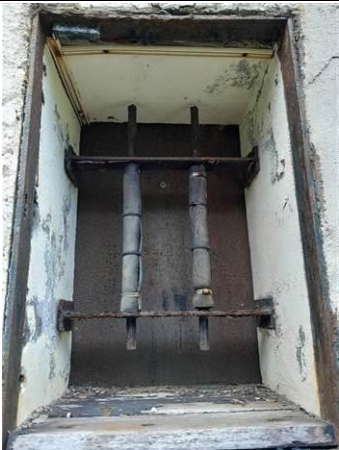
| | <p>Photo n° Ph<br/>Localisation : Bâtiment 0001<br/>UD : Grilles anti-intrusion local 15 (mesure 1)<br/>Type de dégradation : NC - Substrat : métal - Revêtement : peinture - Mesure : 6,1</p> |

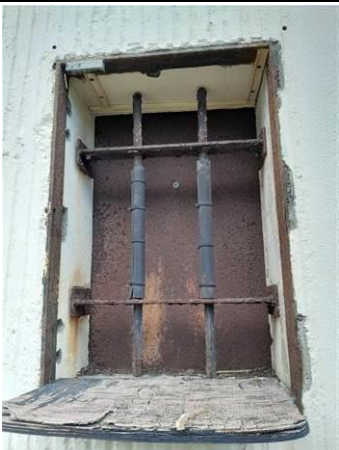
| | <p>Photo n° PhPb003<br/>Localisation : Bâtiment 0001<br/>UD : Grilles anti-intrusion local 16 (mesure 1)<br/>Type de dégradation : NC - Substrat : métal - Revêtement : peinture - Mesure : 7,9</p> |

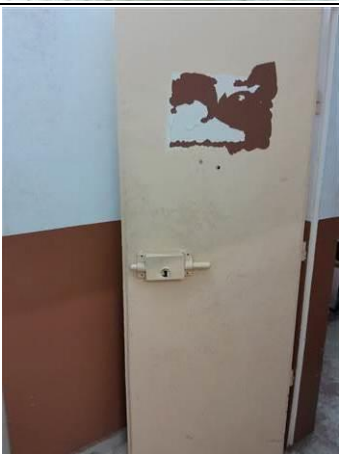
| | <p>Photo n° PhPb004<br/>Localisation : Bâtiment 0001<br/>UD : Porte local 29 (mesure 1)<br/>Type de dégradation : NC - Substrat : Métal - Revêtement : Peinture - Mesure : 3,1</p> |

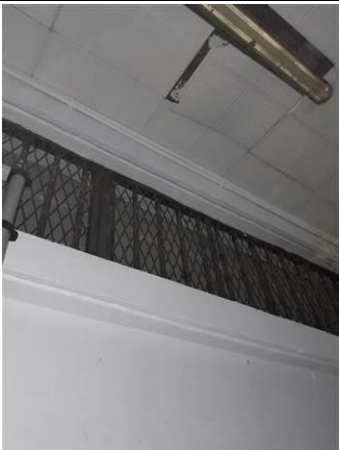
| | <p>Photo n° PhPb005<br/>Localisation : Bâtiment 0001<br/>UD : Grille anti-intrusion local 1 (mesure 1)<br/>Type de dégradation : NC - Substrat : métal - Revêtement : peinture - Mesure : 2,5</p> |

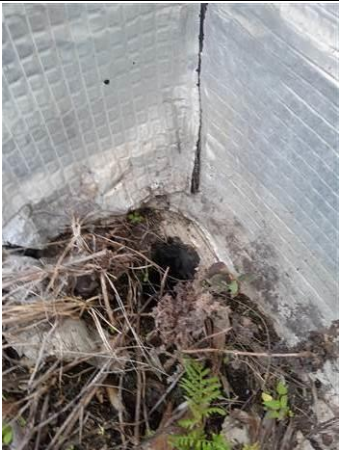
| | <p>Photo n° PhPb006<br/>Localisation : Bâtiment 0001<br/>UD : Système d'évacuation eau pluviale toiture terrasse (mesure 1)<br/>Type de dégradation : NC - Substrat : métal - Revêtement : plomb - Mesure : 21</p> |

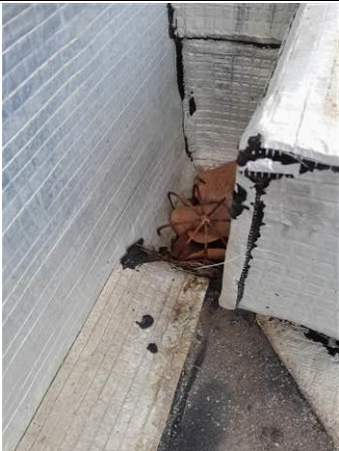
| | <p>Photo n° PhPb006<br/>Localisation : Bâtiment 0001<br/>UD : Système d'évacuation eau pluviale toiture terrasse (mesure 1)<br/>Type de dégradation : NC - Substrat : métal - Revêtement : plomb - Mesure : 21</p> |

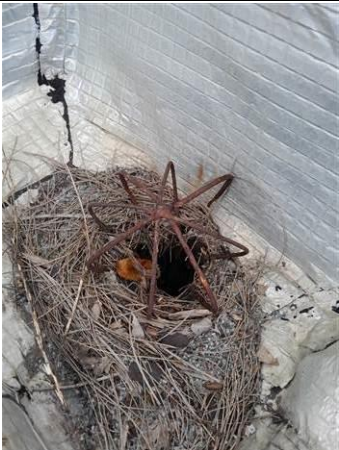
| | <p>Photo n° PhPb006<br/>Localisation : Bâtiment 0001<br/>UD : Système d'évacuation eau pluviale toiture terrasse (mesure 1)<br/>Type de dégradation : NC - Substrat : métal - Revêtement : plomb - Mesure : 21</p> |

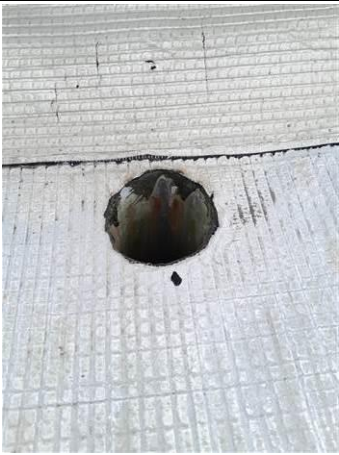
| | <p>Photo n° PhPb006<br/>Localisation : Bâtiment 0001<br/>UD : Système d'évacuation eau pluviale toiture terrasse (mesure 1)<br/>Type de dégradation : NC - Substrat : métal - Revêtement : plomb<br/>- Mesure : 21</p> |

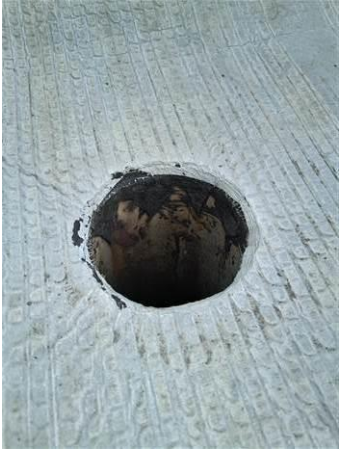
| | <p>Photo n° PhPb006<br/>Localisation : Bâtiment 0001<br/>UD : Système d'évacuation eau pluviale toiture terrasse (mesure 1)<br/>Type de dégradation : NC - Substrat : métal - Revêtement : plomb<br/>- Mesure : 21</p> |

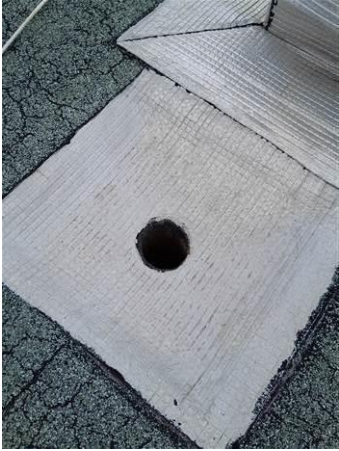
| | <p>Photo n° PhPb006<br/>Localisation : Bâtiment 0001<br/>UD : Système d'évacuation eau pluviale toiture terrasse (mesure 1)<br/>Type de dégradation : NC - Substrat : métal - Revêtement : plomb<br/>- Mesure : 21</p> |
