DEPARTEMENT DE LA REUNION  
COMMUNE DE SAINT-PIERRE

RSMA ST PIERRE  
DIAGNOSTIC STRUCTURE

| DIAG<br>N°2022-16-DI1<br>Ind 0 – 07/11/22 | DIAGNOSTIC STRUCTURE |

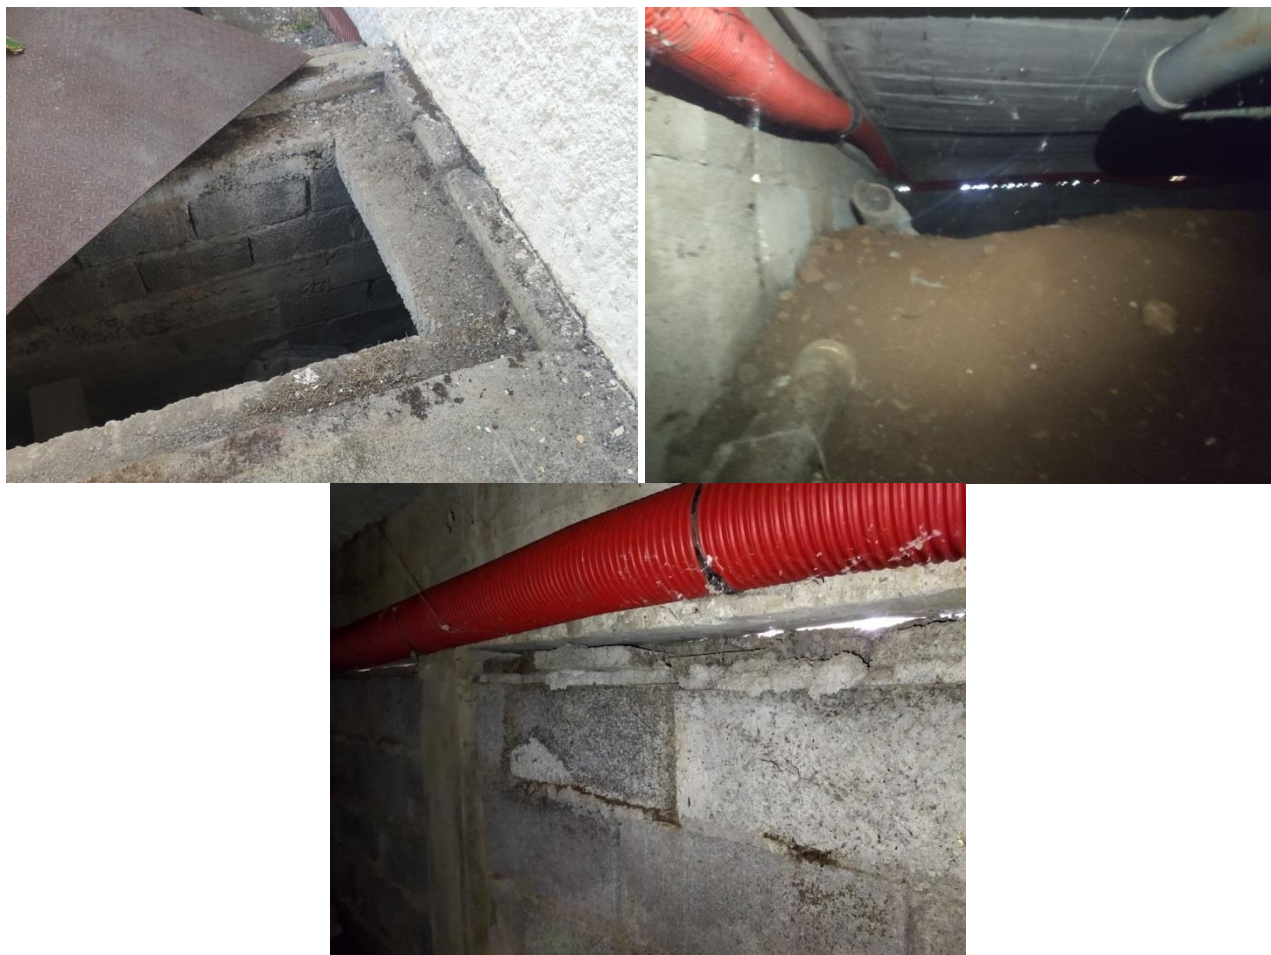
Nous pouvons voir un peu partout que le remplissage n'est pas fait à 100% et nous pouvons voir l'extérieur.

Pas de désordre particulier relevé sur le remplissage et les vides constatés permettent la ventilation du vide sanitaire, ce qui est plutôt une bonne chose.

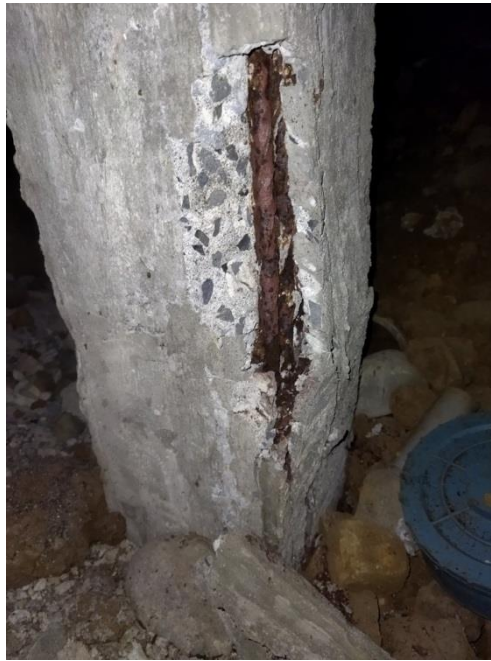
Nous avons relevé des éclatements de béton sur certains poteaux dans le vide sanitaire avec corrosion des aciers. Pour la plupart, les sections existantes vont suffire au regard des élancements assez faibles des poteaux. Il conviendra toutefois d'intervenir pour traiter les aciers pour stopper la corrosion et reconstituer le poteau avec du béton adapté afin de rétablir l'enrobage des aciers.

Au niveau des poteaux l'enrobage des aciers est assez faible, ce qui explique les multiples éclatements de béton et la corrosion des aciers.

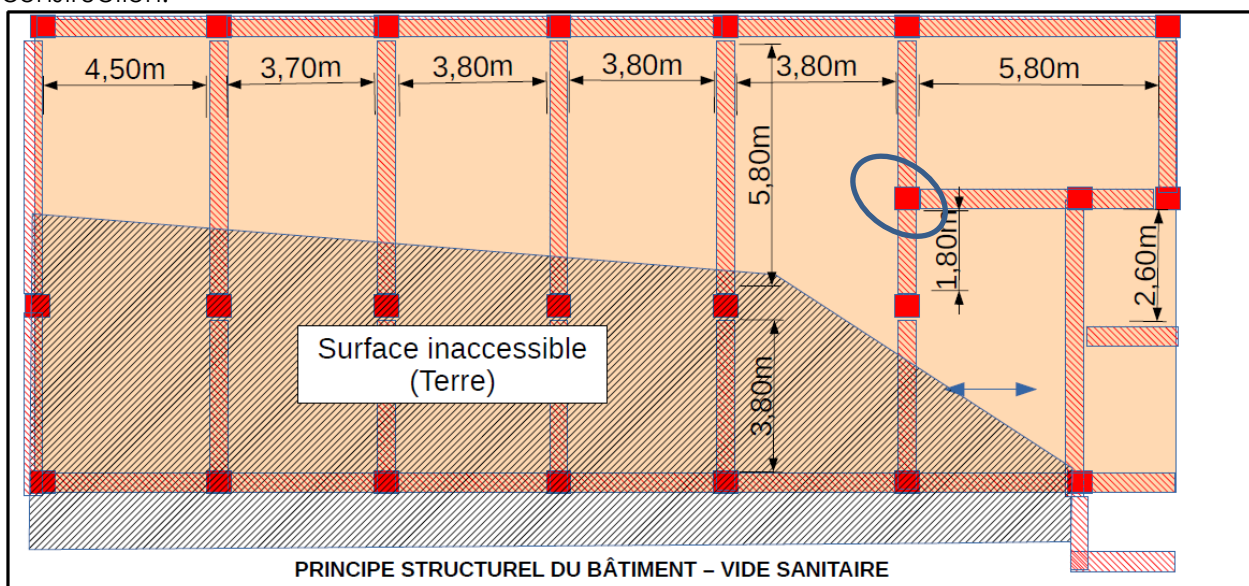
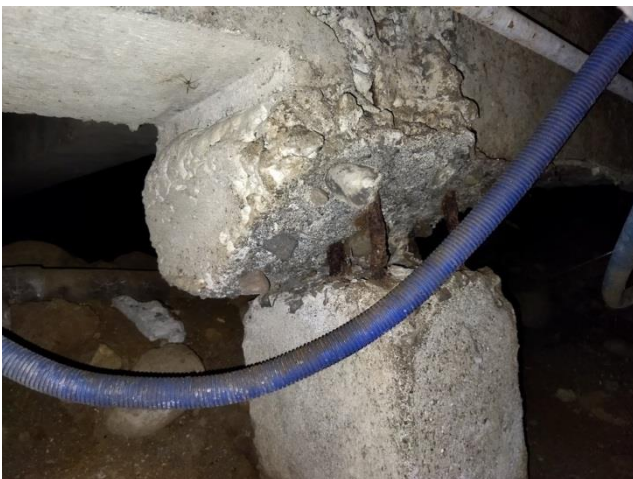
Au niveau de l'un des poteaux centraux du bâtiment, nous avons observé que le poteau était totalement coupé. Il semblerait que le problème provient d'un défaut de bétonnage lors de la construction.

Il conviendra d'intervenir sur ce poteau pour passer les aciers et recréer le poteau avec un béton adapté à retrait compensé.

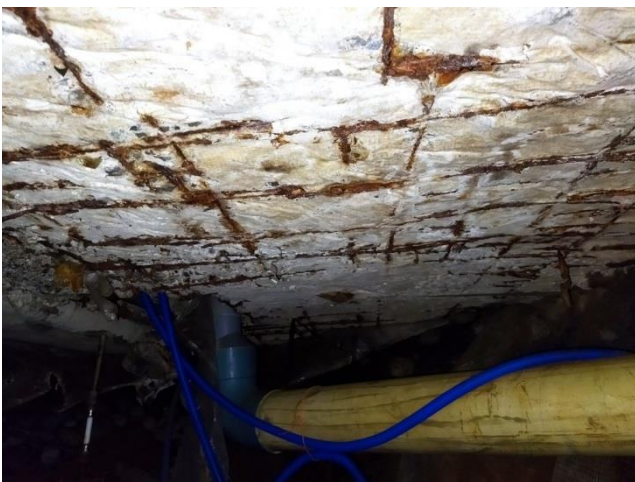
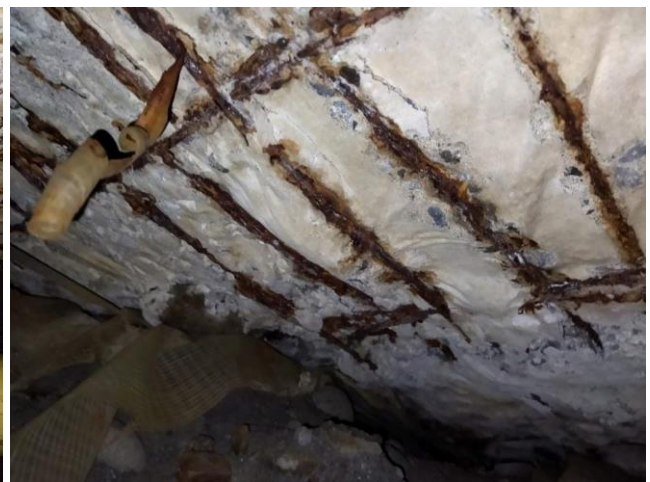
- Les aciers « treillis de peau » qui ont été posés à même le coffrage lors de la réalisation et qui sont à certains endroits totalement corrodés avec perte totale de section. Non pris en compte dans notre vérification de la structure.
- Les aciers « de flexion » qui sont plus haut dans la dalle avec un enrobage de 4.5 à 5cm. Ces aciers disposent d'un enrobage suffisant pour les protéger de la corrosion. Ils seront pris en compte dans le calcul.

Concernant les « aciers de peau », ils ne servent pas à grand-chose. Dans le principe, il pourrait être envisageable de ne pas intervenir sur ces éléments d'autant que l'accès et le travail dans le vide sanitaire est difficile. Toutefois, nous conseillons de faire des travaux de traitement des aciers pour stopper la corrosion généralisée. Nous préconisons également de faire une projection de béton en sous-face de la dalle du côté sanitaire en zone accessible afin de protéger les aciers.

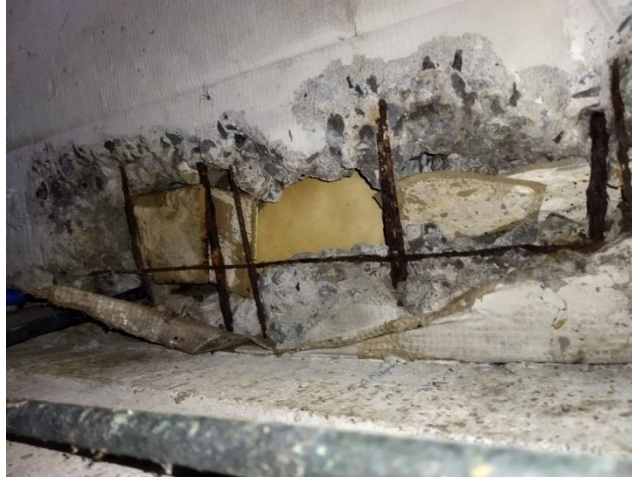
Nous avons observé des trous réalisés dans la dalle sans beaucoup de précaution laissant les aciers de la dalle à l'air libre et induisant la corrosion de ces derniers.

Au minimum il faudra traiter les aciers au niveau de ces réservations et effectuer une reprise de bétonnage avec un béton adapté.

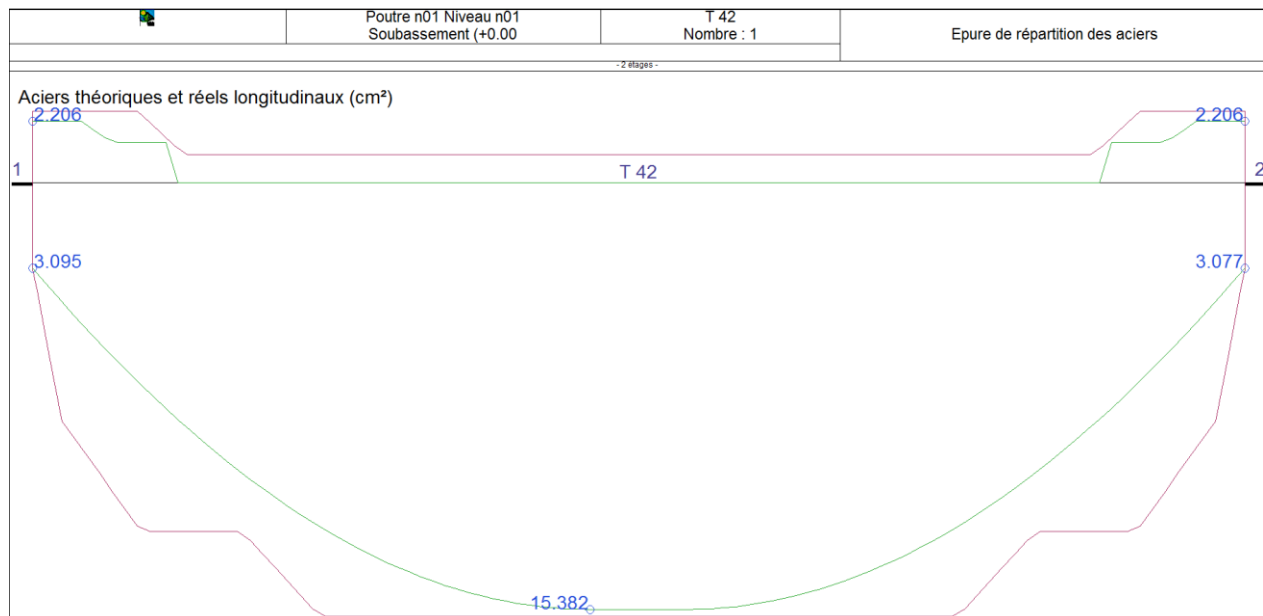
La section d'acier nécessaire est  $A_s = 15.38 \text{ cm}^2$ .

La section existante dans la poutre est  $5\text{HA}18 = 5 \times 2.54 = 12.7 \text{ cm}^2 \ll 15.38 \text{ cm}^2$ . La poutre est sous-dimensionnée.

La solution la plus simple serait de créer un appui intermédiaire central (poteau+fondation) afin de renforcer la poutre et diminuer la portée à 3.00m. Nous aurions donc la configuration suivante :

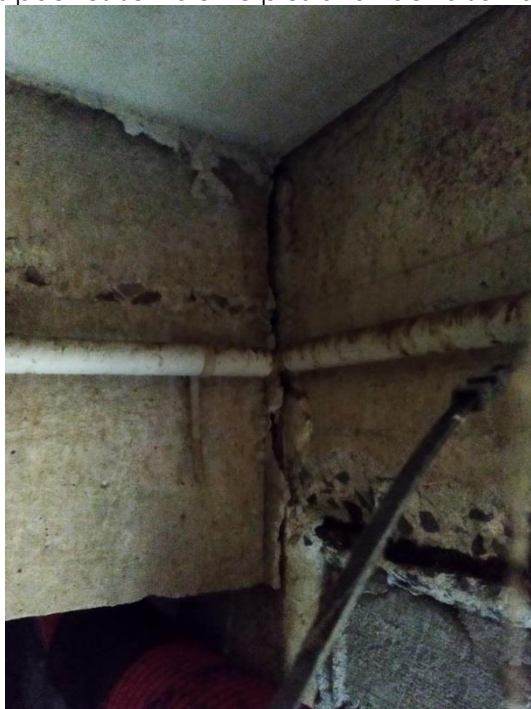
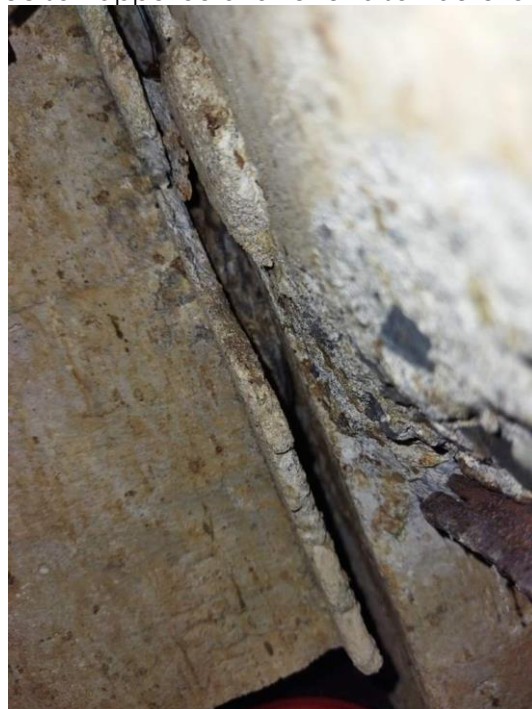
Une des poutres semble ne plus avoir de liaison avec son appui ou avoir une liaison détériorée.

Il sera nécessaire de recréer un appui à l'extrémité de la poutre pour éviter les désordres. Le renfort proposé est présent sur le principe ci-dessus.

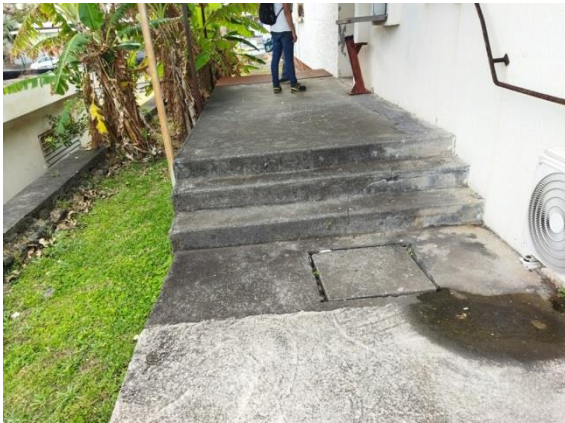
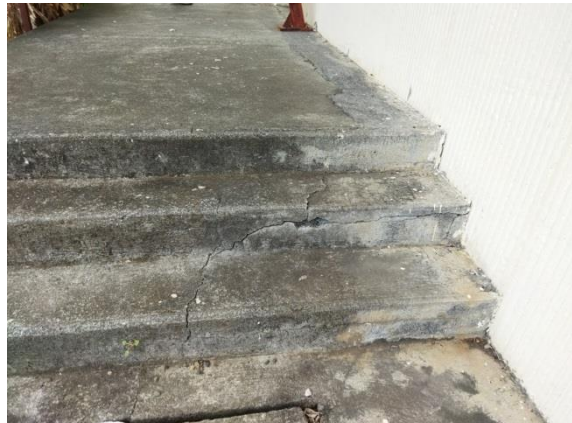
- Fissure au niveau de l'escalier à l'arrière du bâtiment :

La fissure est certainement due à l'affaissement du sol qui est soutenu par le mur de soutènement moellon que nous pouvons voir sur la gauche de la première photo. Au vu de l'ancienneté des travaux, on peut penser que le sol est stabilisé et que le sol ne va plus bouger. La reprise des fissures peut être envisagée avec un mortier à retrait compensé et éventuellement des scellements chimiques d'aciers de liaison.

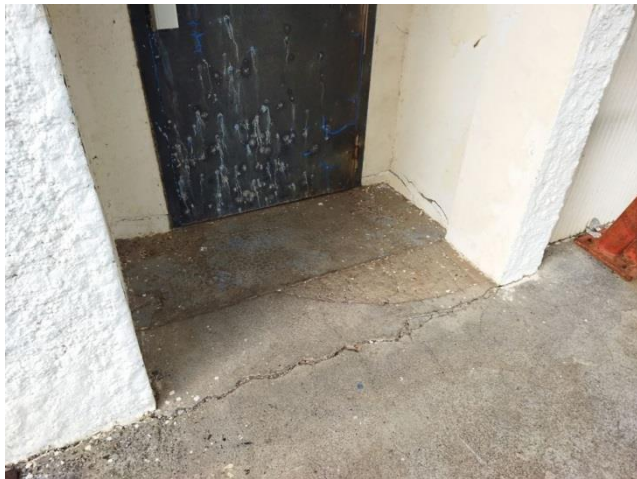
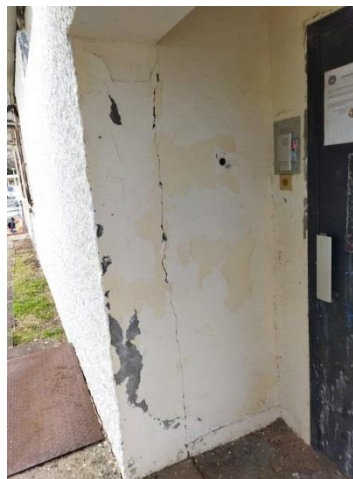
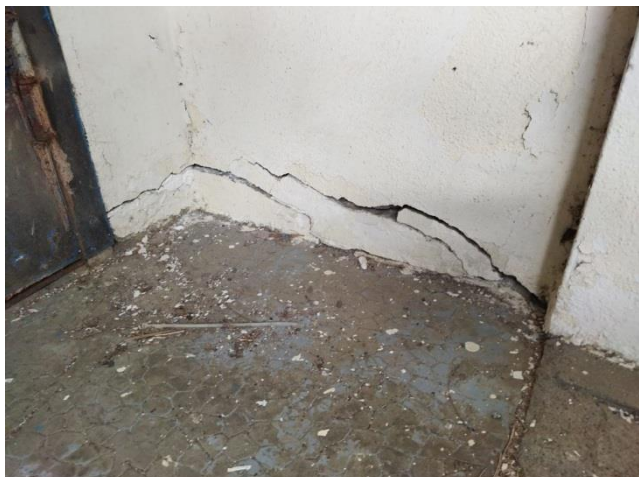
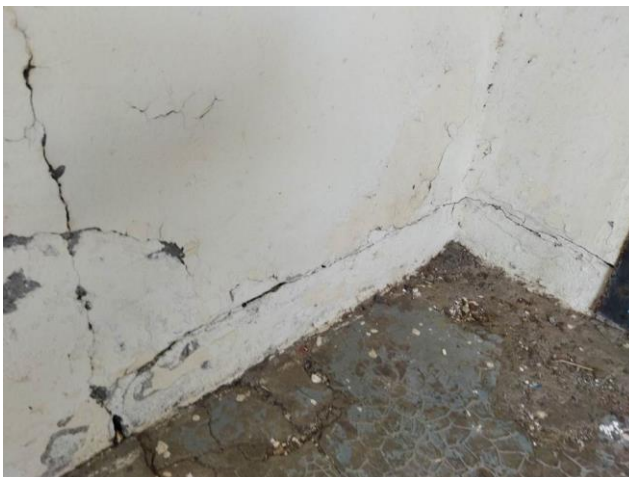
- Fissure au niveau d'un renforcement de la façade :

Nous voyons bien que les zones où apparaissent les fissures correspondent à des travaux modificatifs réalisés ultérieurement. Les fissures apparaissent au niveau de l'ensemble des liaisons avec la structure initial et au niveau de la dalle. Il conviendrait de démolir ces éléments qui ont manifestement été mal réalisés et refaire des jonctions dignes de ce nom.

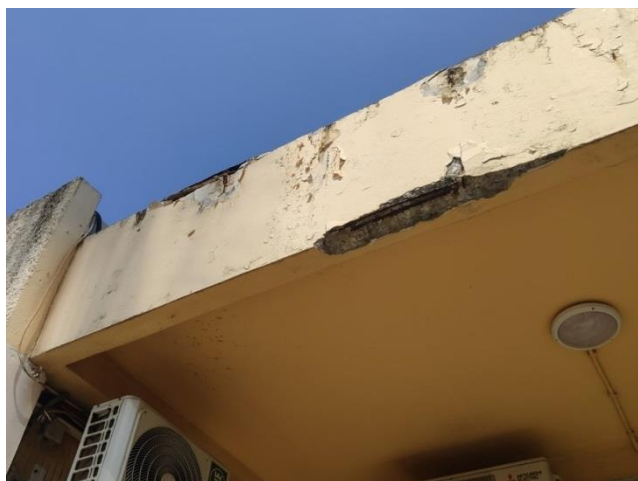
- Eclatement de béton au niveau des acrotères :

Les aciers corrodés ont fait éclater le béton suite au gonflement. La corrosion est due à un défaut de peinture d'imperméabilisation et d'enrobage insuffisant. Il conviendra de dégager les aciers, les traiter reprendre avec un mortier de réparation avant remise en peinture.

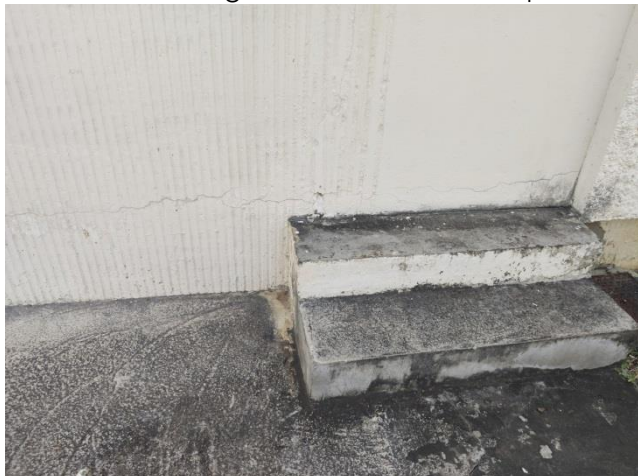
- Fissure longitudinale au niveau du plancher :

Fissure classique à reprendre simplement avant remise en peinture.

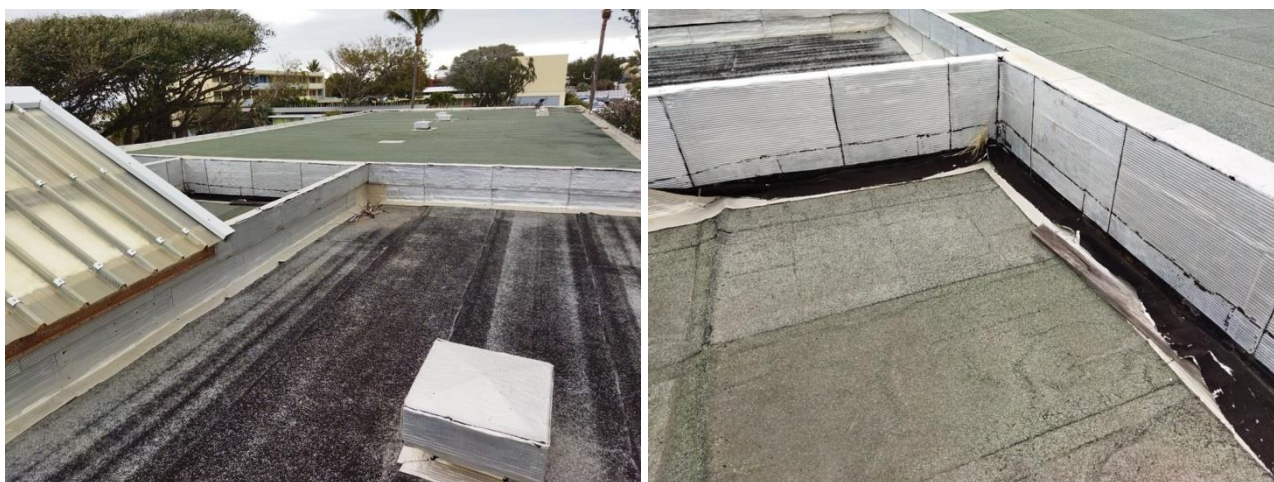
Etanchéité traditionnelle multicouche avec isolation constatée en toiture terrasse. Le revêtement est vieux, craquelé et sur une zone les relevés d'étanchéité sont totalement décollés.

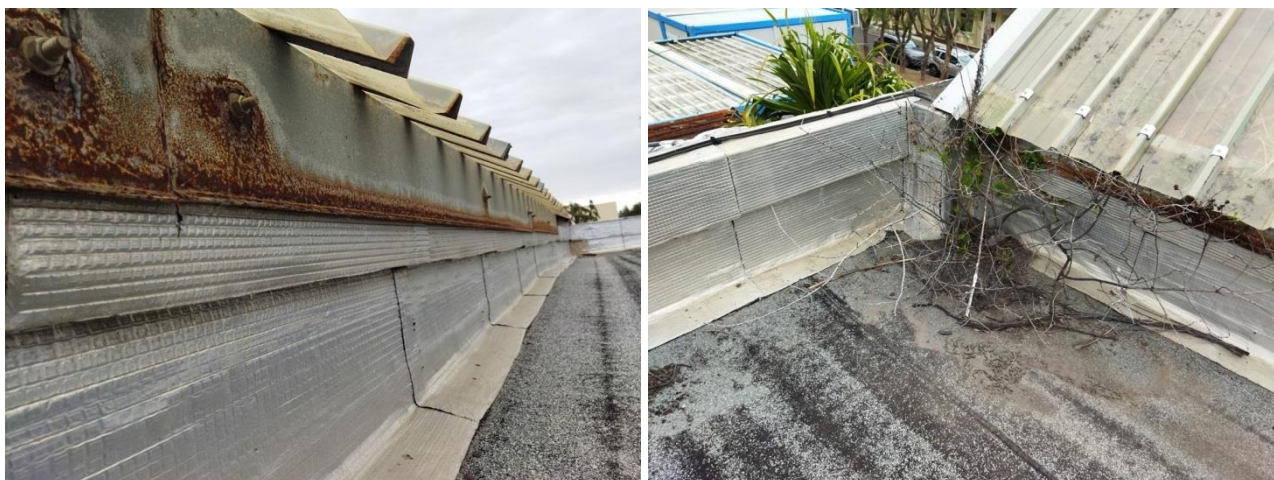
Nous avons relevé la présence d'un arbuste également à supprimer rapidement pour éviter l'apparition de désordres.

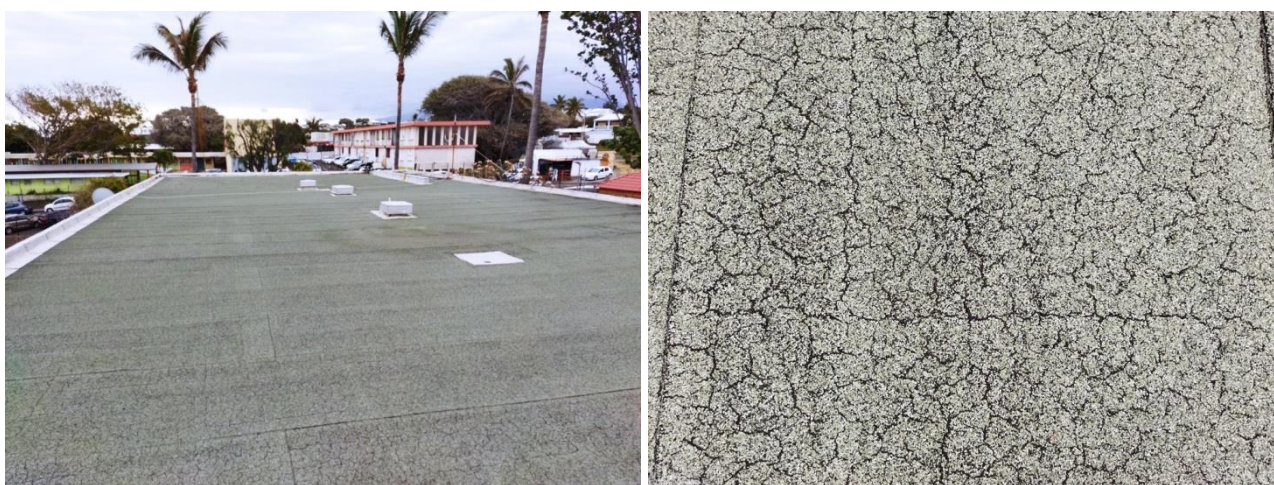
Le revêtement est craquelé et nous avons observé la présence de poches d'eau en dessous du revêtement. Il faudrait envisager la réfection totale de l'étanchéité à plus ou moins court terme.
