## **PALAIS DU LUXEMBOURG**

### **RESTAURATION DES COUVERTURES ET CHARPENTES DES PAVILLONS SUD-OUEST**

### **CAHIER DES CHARGES POUR TRAVAUX D'URGENCE EN CHARPENTE DES PAVILLONS A ET B**

11 FEVRIER 2026 – Indice C

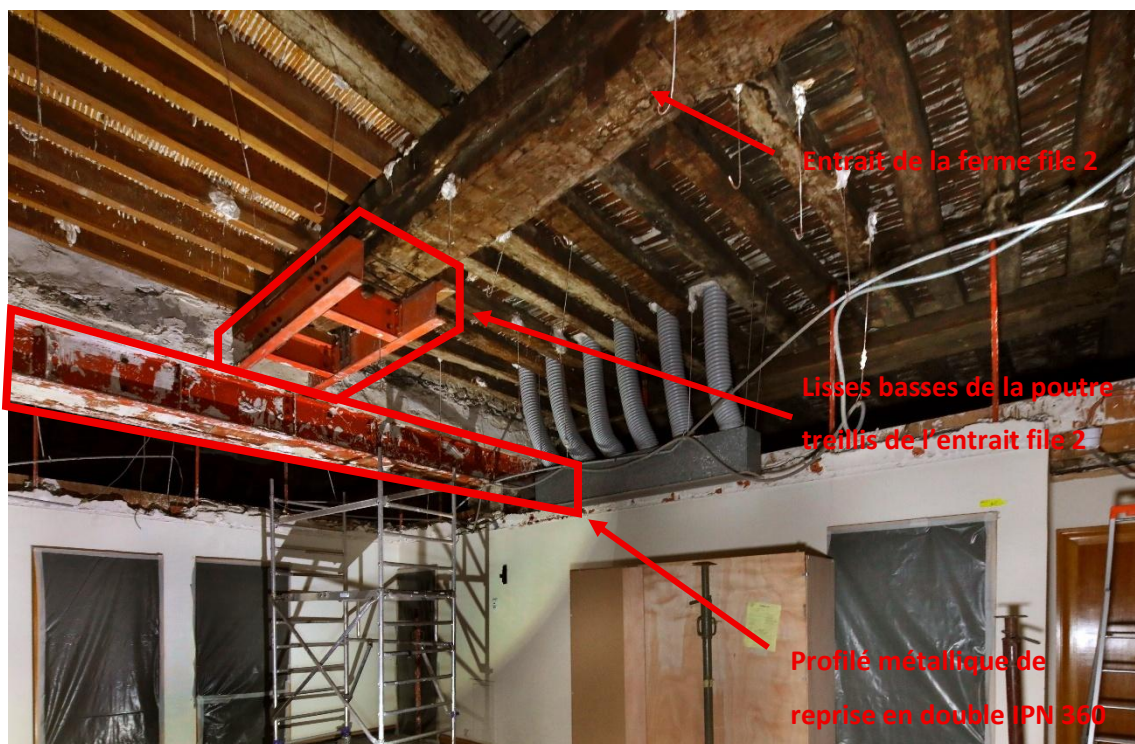
*Double IPN 360 pour ouverture du refend Ouest-Est et renfort poutre treillis sous entrait file 2 du Pavillon A (photographie de la DAPJ suite à l'effondrement du plafond en avril 2024)*

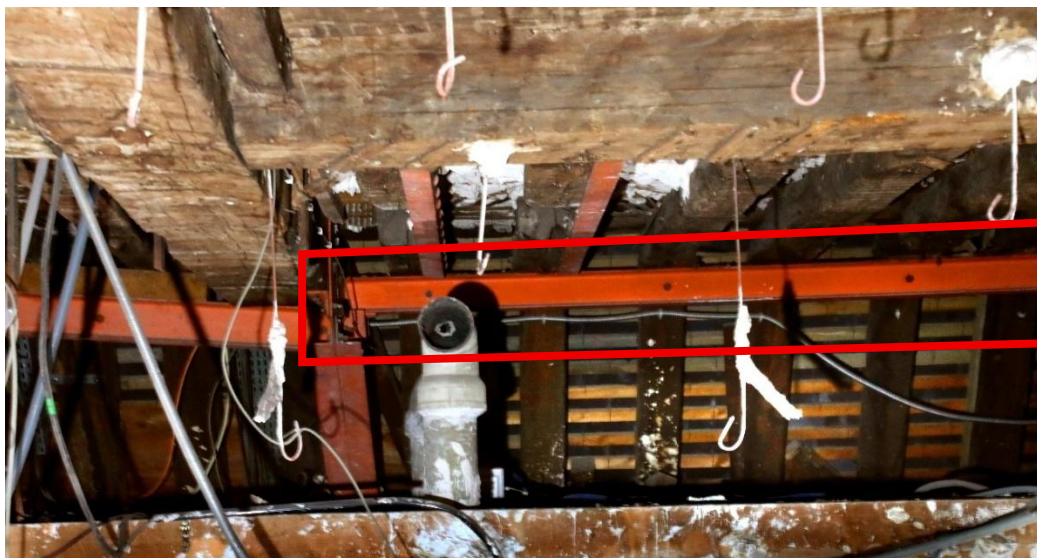
- **Renforts sous entrain de chevrons amputés de leurs aisseliers dans le Pavillon A**  
Les 7 chevrons situés entre les files 1 et 2 ont été amputés de leurs aisseliers dans le Pavillon A. Un renfort en double UPN 120 a été installé sous ces chevrons (voir photo ci-dessous).

Chevrons amputés de leurs aisseliers entre les files 1 et 2 au Sud du pavillon A et renfort métallique double UPN 120 (photographie de la DAPJ suite à l'effondrement du plafond en avril 2024)

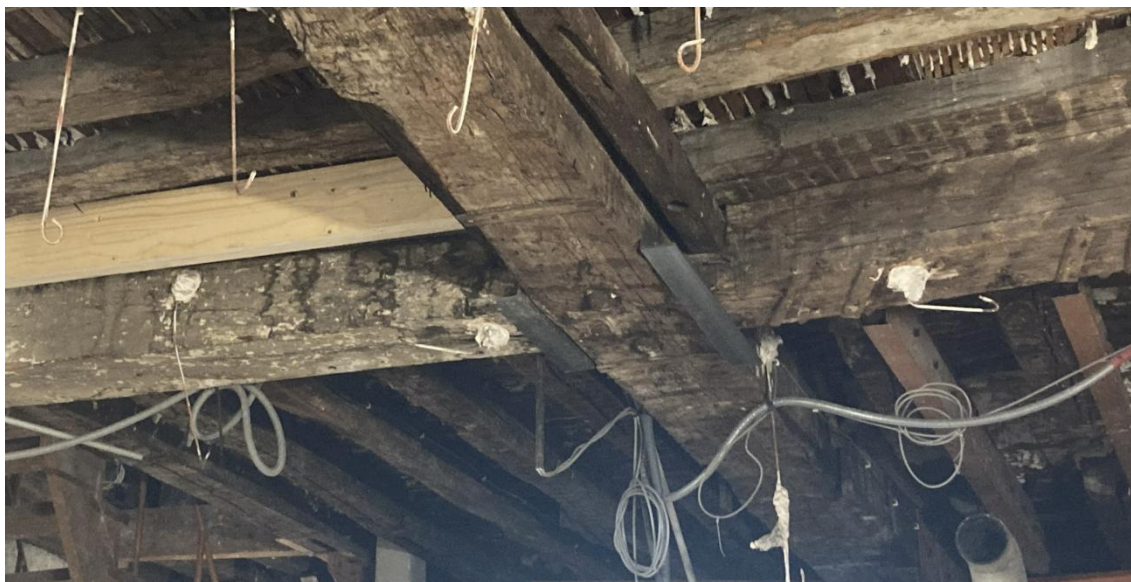
À l'issue du premier diagnostic préalable, après l'effondrement du plafond du hall du pavillon A, des ferrures métalliques et des éléments type lindier en bois de résineux ont été mis en œuvre (en 2024) ponctuellement pour renforcer des assemblages ouverts entre différentes pièces de charpente.

*Renforcement récent par cornière métallique et solive en bois de résineux dans le pavillon A*

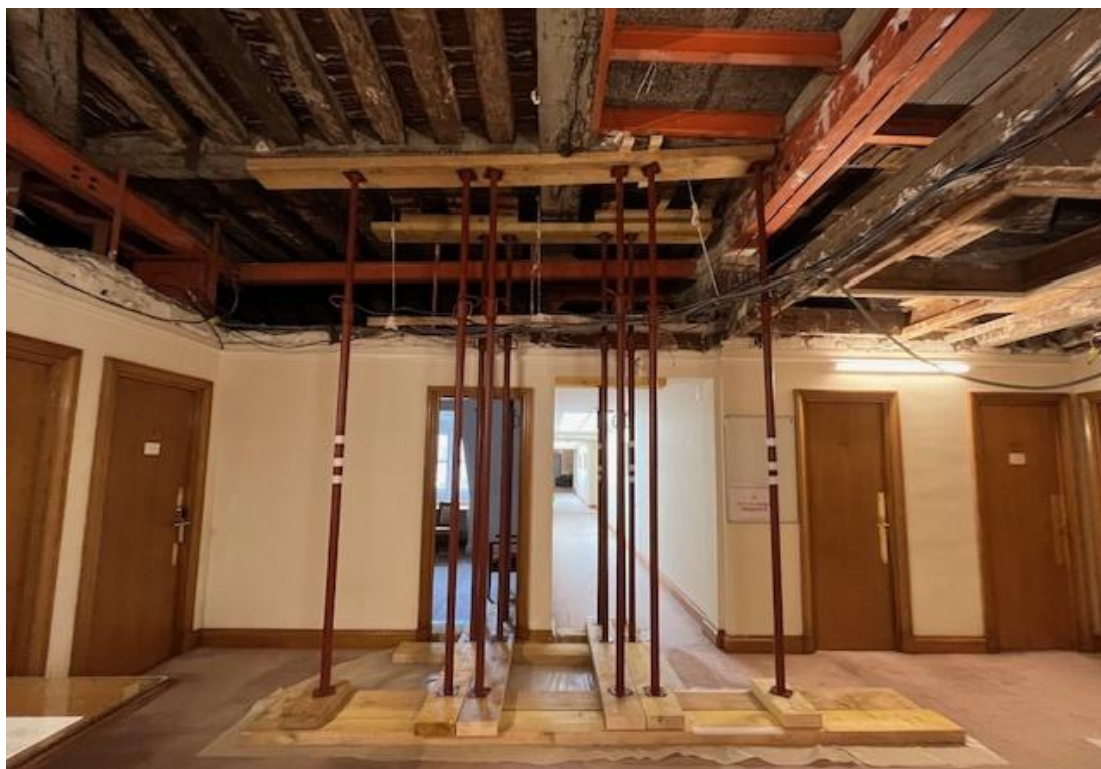
Après la dépose du plafond du hall, un étaielement d'urgence a été mis en œuvre en septembre 2025 pour la charpente du Pavillon B à la jonction entre la ferme principale file 2 et la ferme secondaire file 6, suite à l'identification d'une amorce de cassure sur l'entrait de ferme file 6.

*Etalement d'urgence réalisé sous une cassure d'entrait dans le pavillon B*

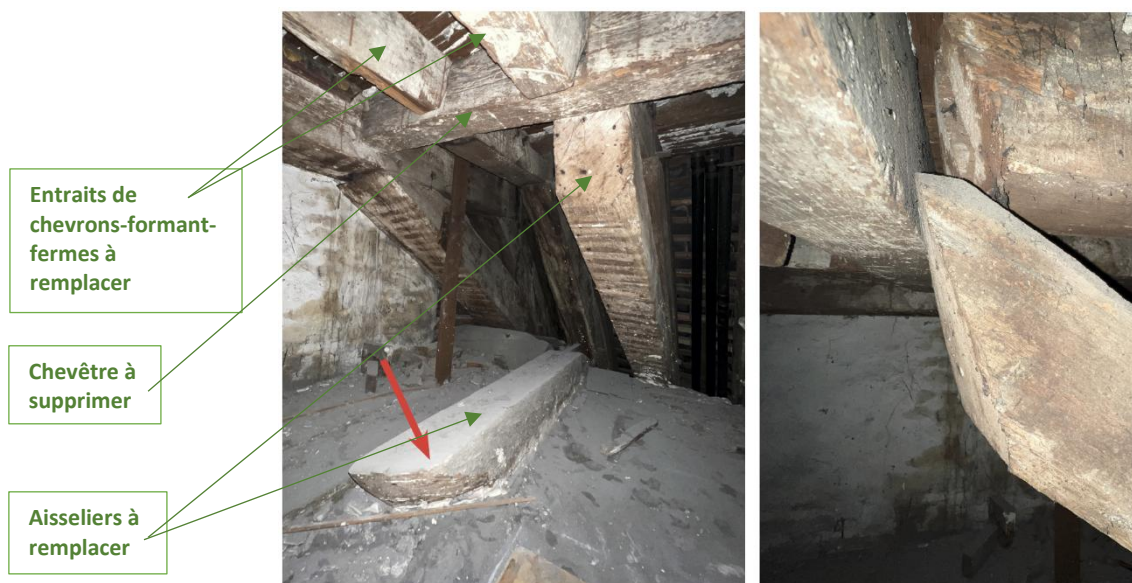
Aisseliers de chevrons-formant-fermes désassemblés

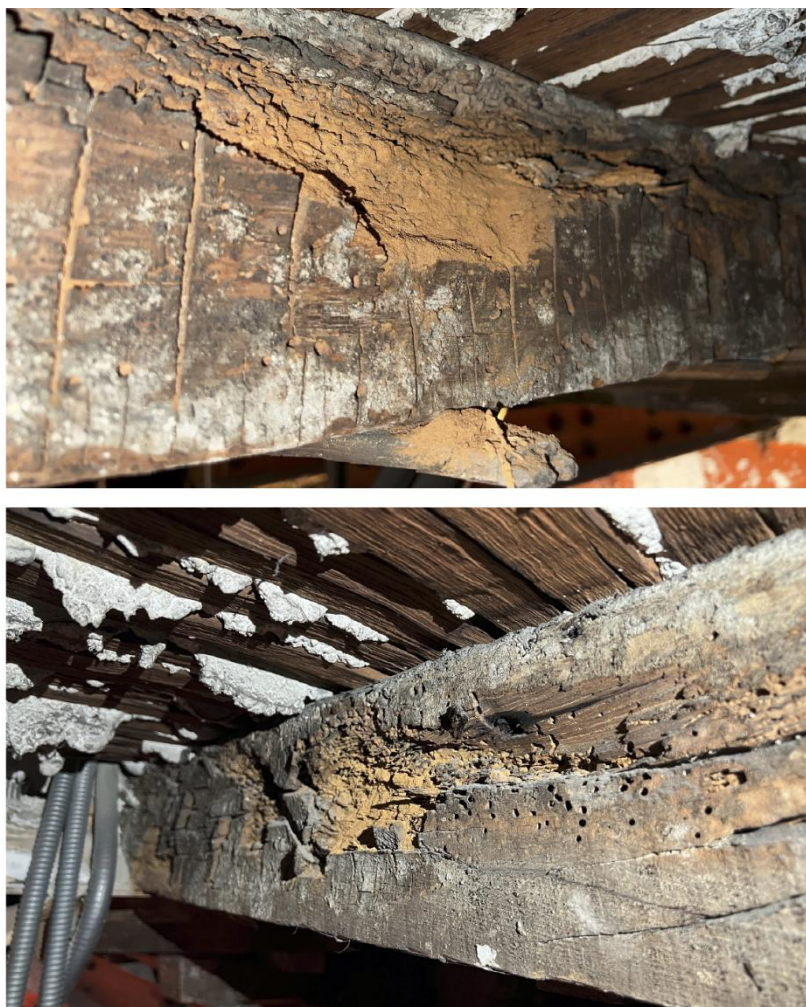
Entraits de chevrons-formant-fermes ruinés à remplacer

En cas d'impossibilité de remplacement des pièces de charpente, il sera réalisé la conservation des éléments existants et :

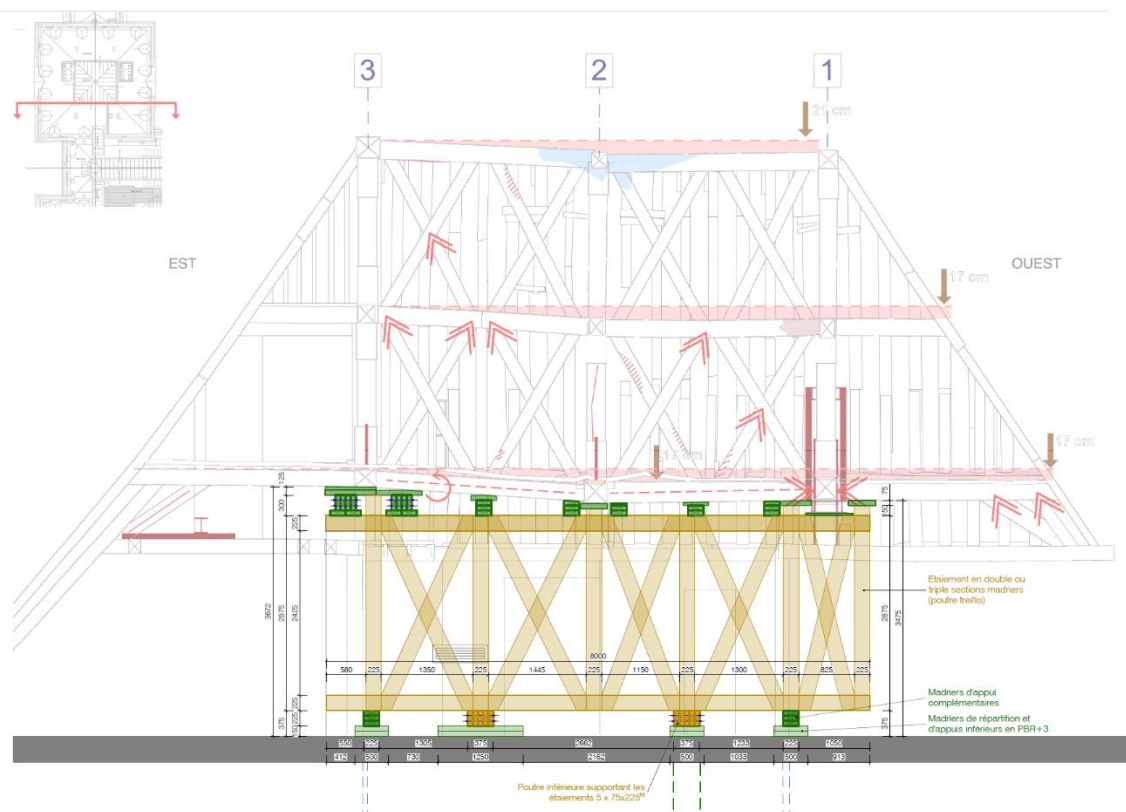
Extrait de plan de principe des étalements – Structure sous l'entrait de la ferme file 4

- une structure d'étalement en bois, type poutre treillis, à mettre en œuvre dans le plan de la ferme file 4, sous l'entrait ;
- une structure d'étalement en bois, type poutre treillis, à mettre en œuvre dans le plan de la ferme file 6, sous l'entrait ;
