Affaire 25.04.M762.SEA.DIAG\_v0  
Charvieu-Chavagneux, le 02/06/2025

## Rapport de DIAGNOSTIC DYSFONCTIONNEMENTS CHAUFFAGE et EAU CHAUDE SANITAIRE -Cité Douanière de Cornières

La Cité Cornières est un ensemble de 2 bâtiments des Douanes de 1966, pour un total de 40 logements située au 25-33 rue Albert Henon à VILLE LA GRAND (74).

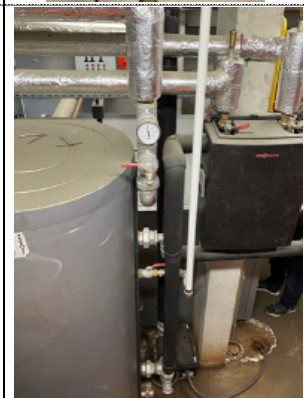
| Présence / Absence Dysfonctionnement ou non conformité | Défaut Matériel | Risque / Dysfonctionnement entraîné | Préconisation | Modifications préconisées | Priorisation | Localisation | Observation |
|---|---|---|---|---|---|---|---|
| L'absence de robinet de prélèvement sur l'arrivée EF ne permet pas d'effectuer aisément les prélèvements d'eau réglementaire et les prélèvements parfois nécessaire pour l'exploitation. | Absence de robinet de prélèvement sur l'EF alimentant la production ECS | Surveillance impossible de la qualité de l'EF servant à la production ECS | Pose d'un robinet de prélèvement sur l'eau froide alimentant la production ECS. | Pose d'un robinet de prélèvement muni d'un organe d'isolement (avec purge si le robinet de prélèvement est en forme de col de cygne) au plus près de la canalisation principale. Ce robinet devra avoir les caractéristiques suivantes :<br>- facilement accessible (avec la place suffisante entre le robinet et le flacon)<br>- métallique pour pouvoir être flambés<br>- piqué directement sur le réseau d'eau à analyser<br>- d'un diamètre le plus petit possible (10/12mm)<br>- à nez lisse et réservé à cet usage | Court Terme | Chaufferie | |

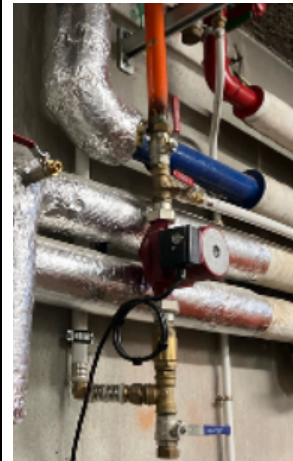
| Présence / Absence Dysfonctionnement ou non conformité | Défaut Matériel | Risque / Dysfonctionnement entraîné | Préconisation | Modifications préconisées | Priorisation | Localisation | Observation |
|---|---|---|---|---|---|---|---|
| Absence (d'amont en aval) d'un robinet de prélèvement, un thermomètre à doigt de gant, une vanne de chasse à grand débit et d'un clapet anti-retour contrôlable de type EA en aval des pompes de bouclage. | Absence d'équipements de surveillance sur le retour de boucle ECS | Surveillance impossible sur la qualité de l'eau et la température de retour de boucle ECS. Risque de retour d'eau. | Pose d'un robinet de prélèvement ainsi que d'un thermomètre à doigt de gant sur le retour de boucle ECS | D'amont en aval: Pose d'un thermomètre à doigt de gant + pose d'un robinet de prélèvement muni d'un organe d'isolement (avec purge si le robinet de prélèvement est en forme de col de cygne) au plus près de la canalisation principale.<br>Ce robinet devra avoir les caractéristiques suivantes :<br>- facilement accessible (avec la place suffisante entre le robinet et le flacon)<br>- métallique pour pouvoir être flambés<br>- piqué directement sur le réseau d'eau à analyser<br>- d'un diamètre le plus petit possible (10/12mm)<br>- à nez lisse et réservé à cet usage + pose d'une vanne de chasse à grand débit (diamètre proche du diamètre de retour de boucle) + pose d'un clapet anti-retour contrôlable de type EA (en aval des pompes de bouclage). | Court Terme | Chaufferie | |

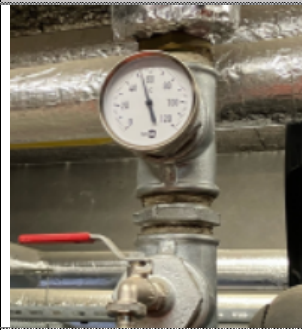
| Présence / Absence Dysfonctionnement ou non conformité | Défaut Matériel | Risque / Dysfonctionnement entraîné | Préconisation | Modifications préconisées | Priorisation | Localisation | Observation |
|---|---|---|---|---|---|---|---|
| Présence d'importantes variations de températures du départ ECS | Variations de températures, Consigne de départ ECS <55°C | Risque sanitaire | Modification des paramètres de régulation | | Court Terme | Chaufferie | |

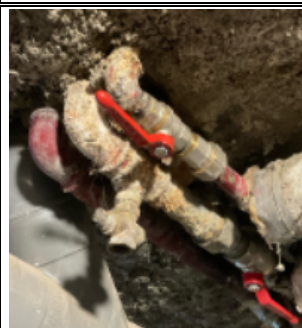
| Présence / Absence Dysfonctionnement ou non conformité | Défaut Matériel | Risque / Dysfonctionnement entraîné | Préconisation | Modifications préconisées | Priorisation | Localisation | Observation |
|---|---|---|---|---|---|---|---|
| L'absence d'organes d'équilibrage sur une partie des boucles ECS peut être générateur de déséquilibre hydraulique, occasionnant des déséquilibres de températures avec des températures non conformes, des sur-vitesses et sous-vitesses responsables de phénomènes d'érosion/cavitation ou de dépôt de biofilme | Absence de vannes de réglages sur la totalité des boucles | Risque de déséquilibre hydraulique | Une étude d'équilibrage par simulation thermo-hydraulique est à réaliser afin de déterminer les vannes à installer et le réglage de l'ensemble des vannes. | Une étude d'équilibrage thermo-hydraulique permettra de déterminer pour l'ensemble de l'installation:<br>- l'obtention des températures réglementaires sur l'ensemble du réseau,<br>- l'absence de vitesse incompatible avec les matériaux,<br>- l'obtention de vitesse supérieure à la vitesse minimale admise de 0,2 m/s,<br>- de déterminer marque et modèle de vanne à installer,<br>- de vérifier la compatibilité de la pompe en place,<br>- de déterminer l'ensemble des réglages à réaliser | Court Terme | Caves | |

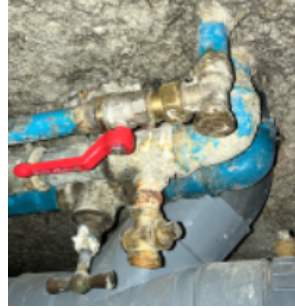
| Présence / Absence Dysfonctionnement ou non conformité | Défaut Matériel | Risque / Dysfonctionnement entraîné | Préconisation | Modifications préconisées | Priorisation | Localisation | Observation |
|---|---|---|---|---|---|---|---|
| Les organes de réglages ne présentent pas d'ACS (Accréditation de Conformité Sanitaire), obligatoire pour les matériels installés sur les réseaux d'eau sanitaire. | Présence d'un organe de réglage sans Attestation de Conformité Sanitaire (ACS) | Non-conformité réglementaire - Risque sanitaire | Remplacement de l'organe en place par un organe disposant de l'ACS | Une étude d'équilibrage thermo-hydrauliques permettra de déterminer pour l'ensemble de l'installation:<br>- l'obtention des températures réglementaires sur l'ensemble du réseau,<br>- l'absence de vitesse incompatible avec les matériaux,<br>- l'obtention de vitesse supérieure à la vitesse minimale admise de 0,2 m/s,<br>- de déterminer marque et modèle de vanne à installer,<br>- de vérifier la compatibilité de la pompe en place,<br>- de déterminer l'ensemble des réglages à réaliser | Moyen Terme | Caves | |

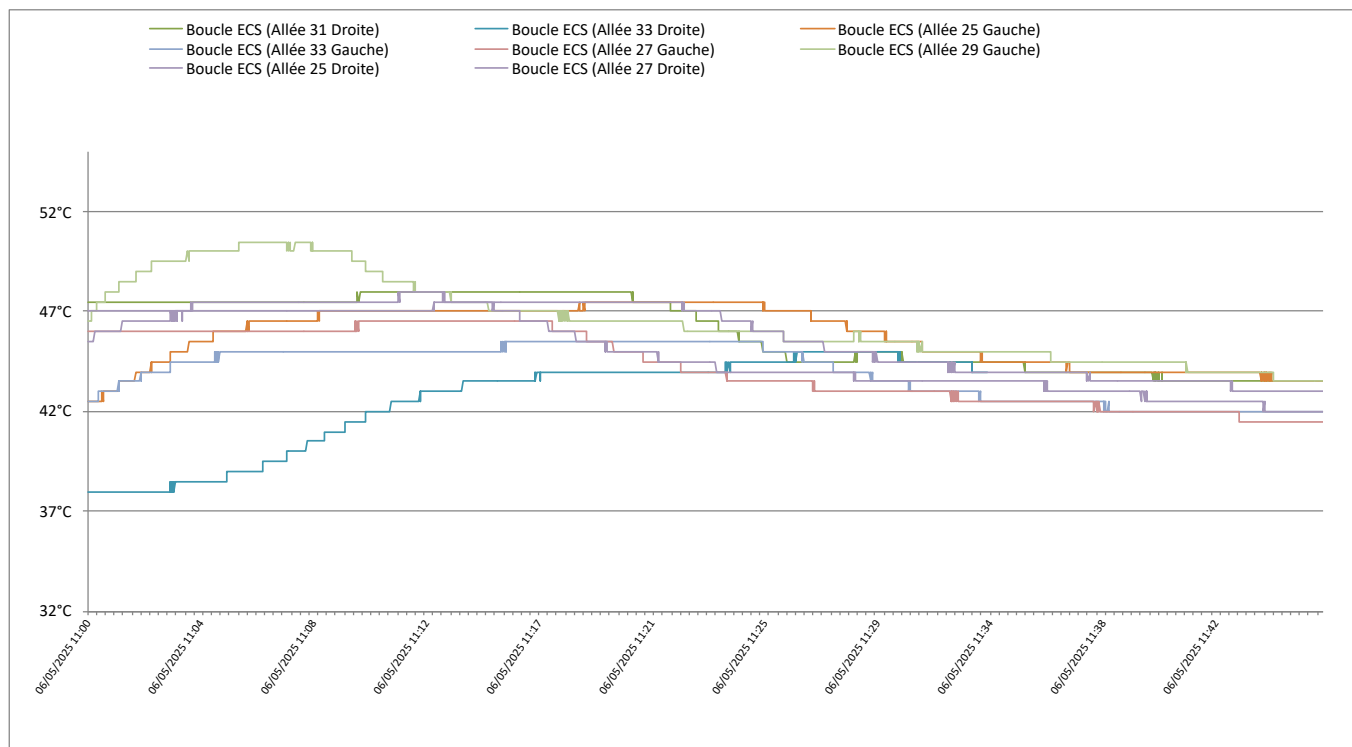
Conclusion : Les relevés de températures sur les boucles BECS ne sont pas conforme aux attentes de la réglementation. Les températures sont inférieures aux 50°C réglementaires en tout point du réseau d'eau chaude sanitaire. Les courbes de températures permettent d'identifier un déséquilibre thermo-hydraulique du réseau de bouclage ECS.

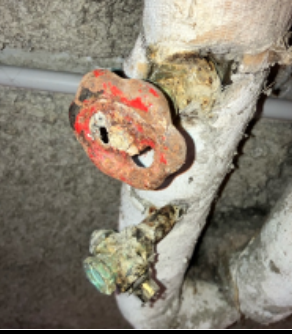
| Présence / Absence d'équipement ou non conformité | Défaut | Risque / Dysfonctionnement entrainé | Préconisation | Modifications préconisées | Priorisation | Localisation / Observation | Photo |
|---|---|---|---|---|---|---|---|
| La présence d'une corrosion extérieure est révélatrice d'une mauvaise qualité d'eau | Présence d'une corrosion avancée | Risque de fuites, dégradation de la qualité d'eau, dégradation des performances énergétiques, risque de destruction/colmatage de l'échangeur à plaque | Améliorer le contrôle et la traçabilité de la qualité d'eau par l'exploitant | Réalisation d'un Diagnostic corrosion des réseaux de chauffage | Moyen Terme | Caves | |
