# 59 – A22 P0+0250

(PI4 de l'autoroute A22)  
Franchissement de la voie ferrée F262  
Commune de Lesquin (Nord - 59)

**Objet : Inspection par vidéo d'ouvrages d'art du réseau routier national sur voies ferrées électrifiées**

| REFERENCES CLIENT | | | |
|---|---|---|---|
| Réf. Chantier : | 96 444 | Réf. Rapport : | R 10 LI 1726 |

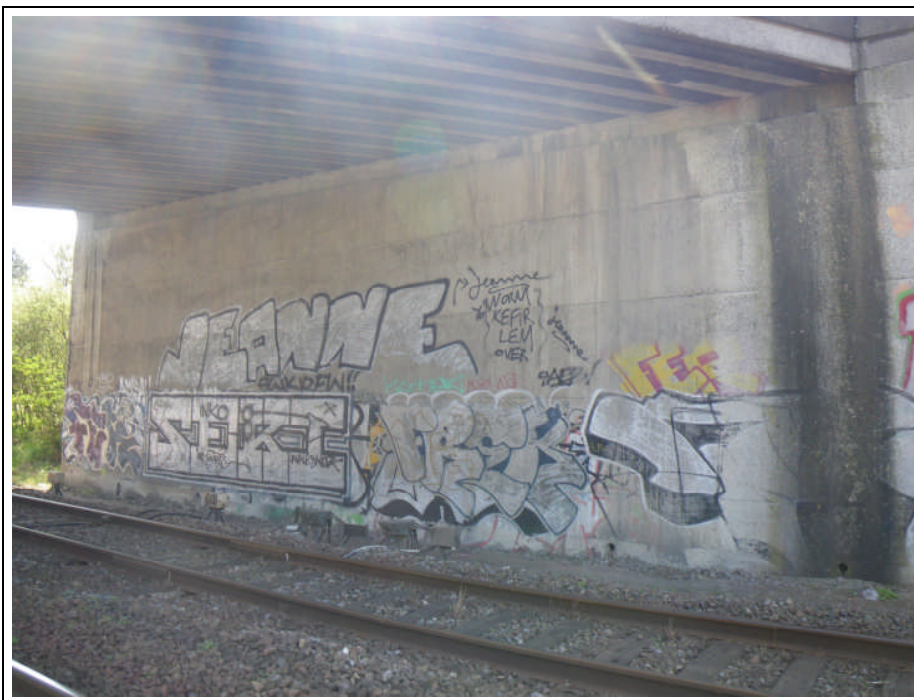
##### **(Photo 1)**

Fissuration verticale régulière de 0.2 mm d'ouverture maximale.

De l'humidité et de la mousse végétale sont visibles côté Fives.

De la ségrégation est visible sur l'ensemble du mur.

| N° photo | Localisation | Constatation |
|---|---|---|
| 1 | Appuis - Culée C0 | Vue générale |

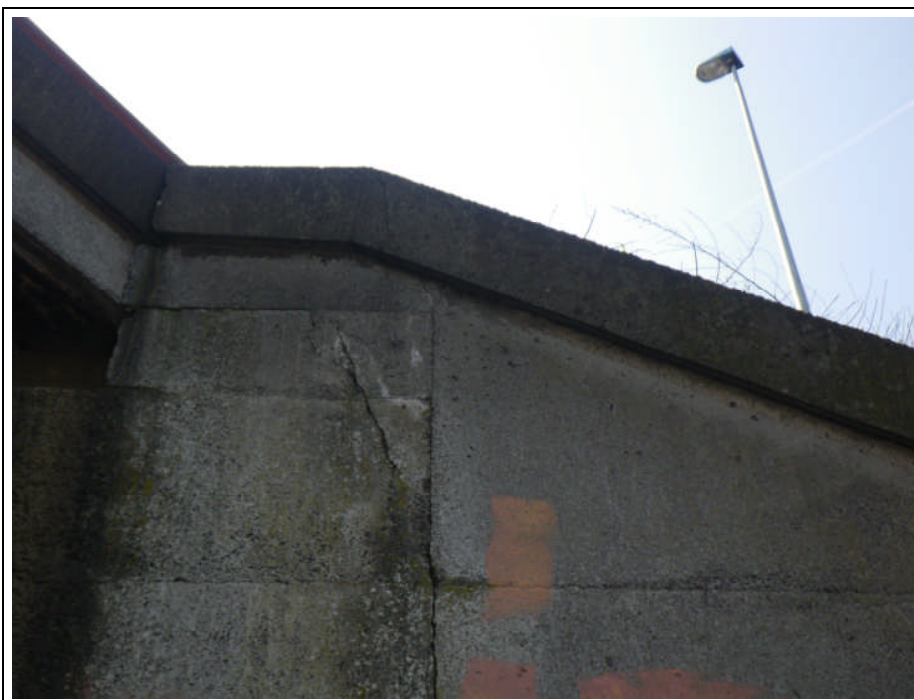
Une fissure et un éclat en formation ont été relevés en tête, à proximité du mur en aile côté Fives **(Photo 2)**.

Le couronnement est fissuré au contact du piédroit **(Photo 2)**.

| N° photo | Localisation | Constatation |
|---|---|---|
| 2 | Appuis - Culée C0, piédroit | Fissure et éclat en formation côté Fives |

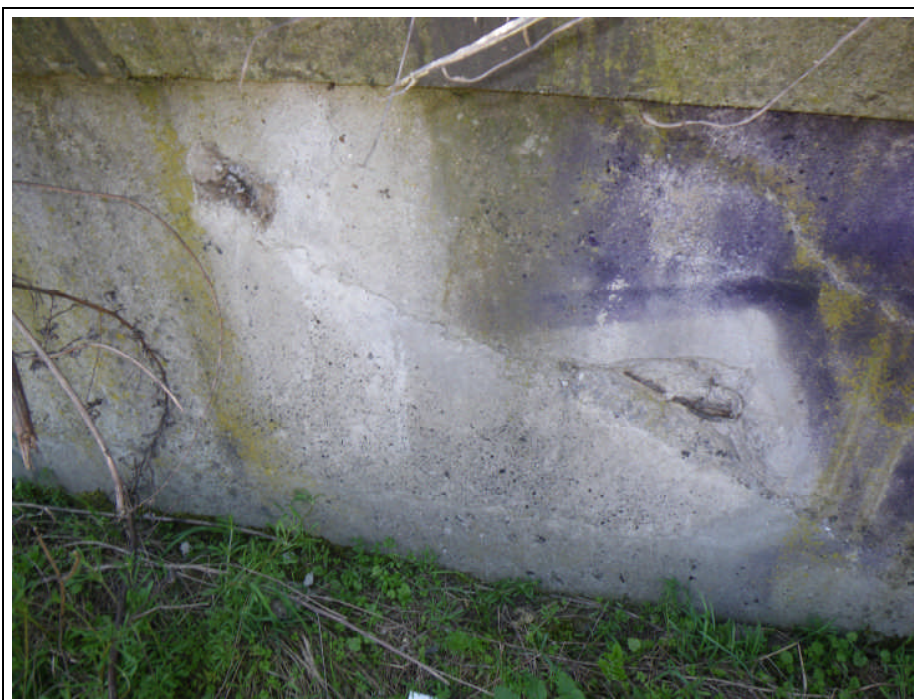
Deux éclats avec des aciers apparents et une fissure verticale sont visibles sur le muret de soutènement prolongeant le mur en aile **(Photo 3)**.

La fissuration observée sur les appuis et le tablier est liée à la mise en place du béton, aucune action n'est à prévoir pour ces désordres. De même, les aciers apparents relevés sont peu nombreux et liés à des défauts d'enrobage localisés. Ils ne nécessitent pas pour l'instant de réparation.

| N° photo | Localisation | Constatation |
|---|---|---|
| 3 | Appuis - Culée C0, muret de soutènement côté Fives | Fissures et aciers apparents |

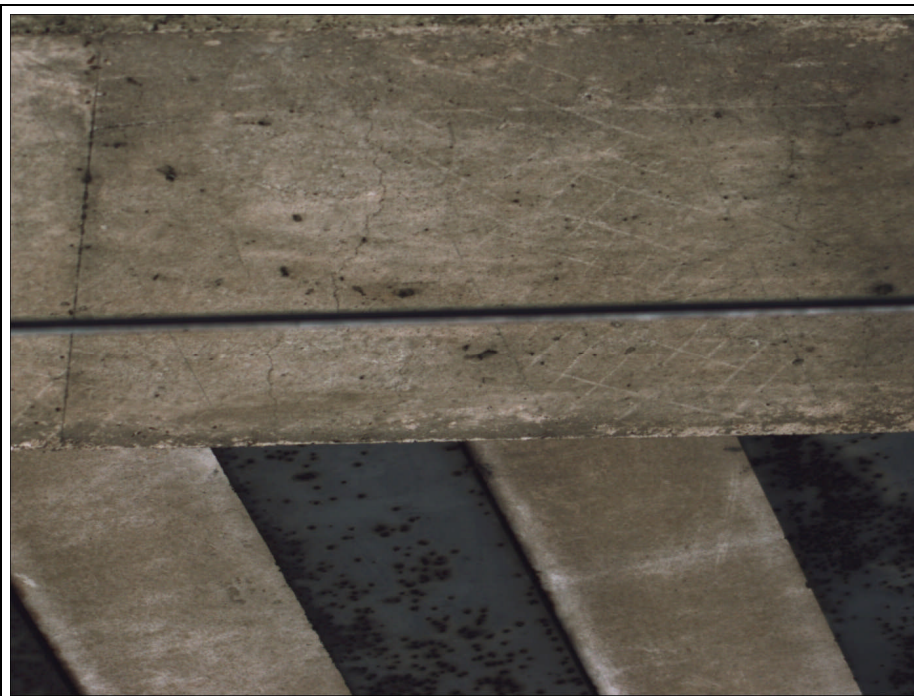
Le chevêtre est fissuré entre les fûts 2 et 3 côté culée C0 et en sous face **(Photo 4)**.

| N° photo | Localisation | Constatation |
|---|---|---|
| 4 | Appuis - Pile P1 | Fissuration en sous face du chevêtre entre les fûts 2 et 3 |

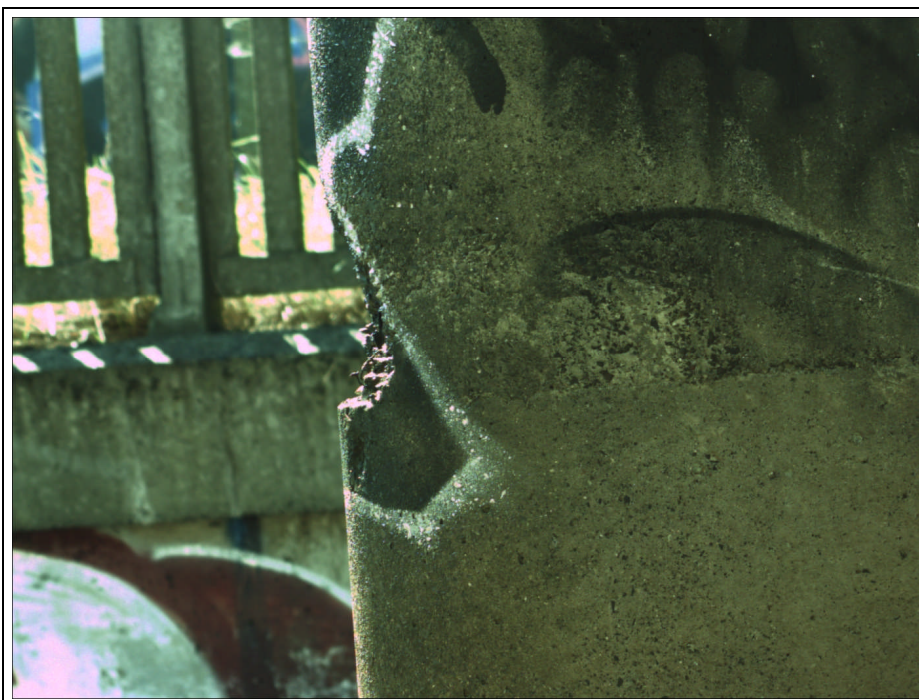
Des aciers sont observables en pied du quatrième fût face Hirson **(Photo 5)**.

| N° photo | Localisation | Constatacion |
|---|---|---|
| 5 | Appuis - Pile P1 fût N°4 | Acier apparent en pied |

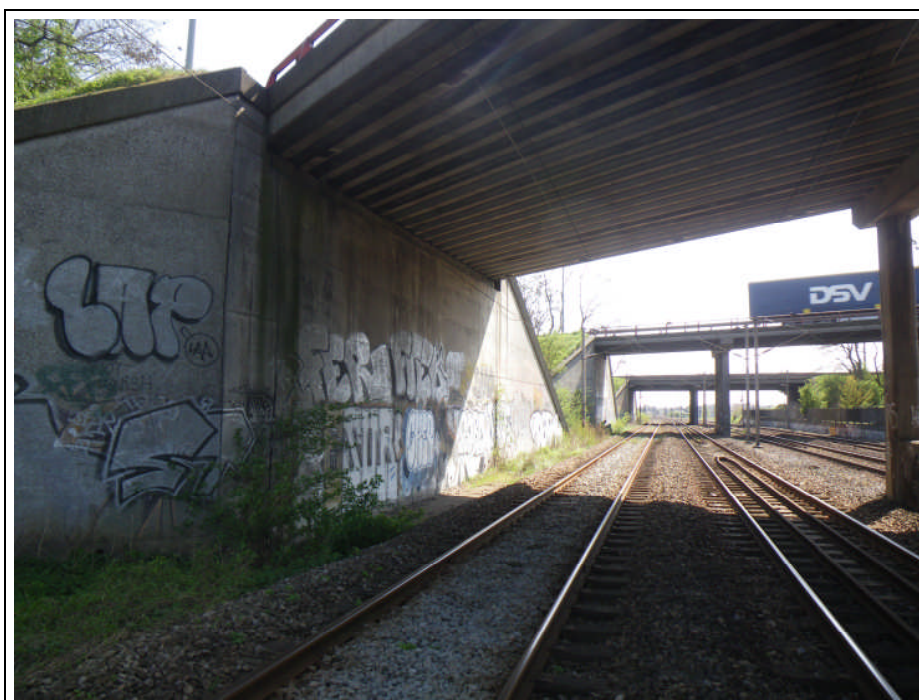
##### **(Photo 6)**

Fissuration verticale régulière de 0.2 mm d'ouverture maximale.

De la mousse végétale se développe en tête côté Fives.

Des éclats en formation ont été relevés au contact des deux murs.

De la ségrégation est visible sur l'ensemble du mur et un nid de cailloux a été relevé en pied côté Fives.

| N° photo | Localisation | Constatacion |
|---|---|---|
| 6 | Appuis - Culée C2 | Vue générale |

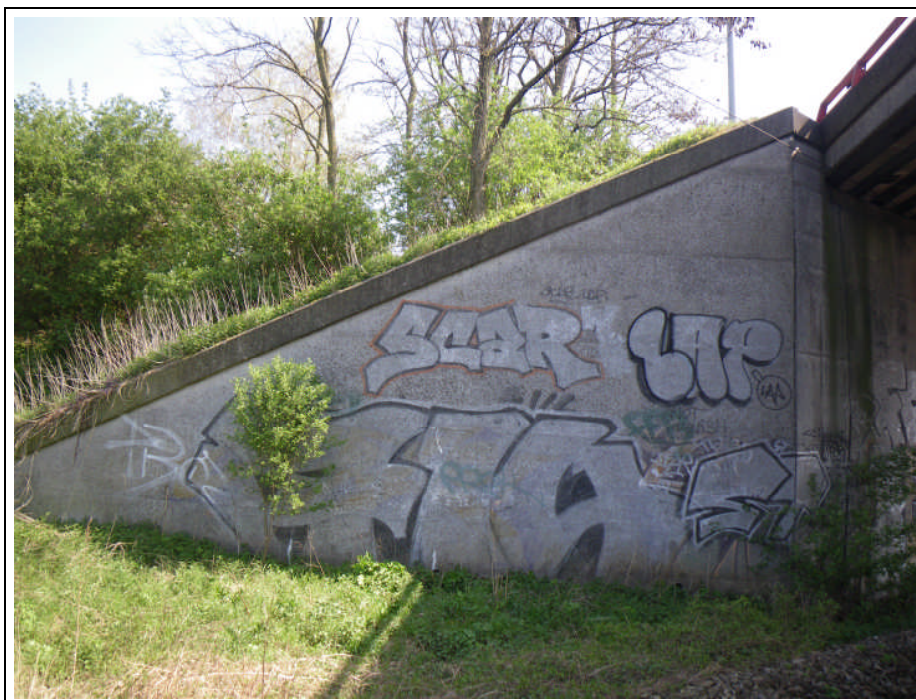
##### **(Photo 7)**

Sur le mur côté Hirson, les barbacanes sont actives.

Un éclat en formation est visible à proximité du piédroit.

| N° photo | Localisation | Constatation |
|---|---|---|
| 7 | Appuis - Culée C2, mur côté Fives | Vue générale |

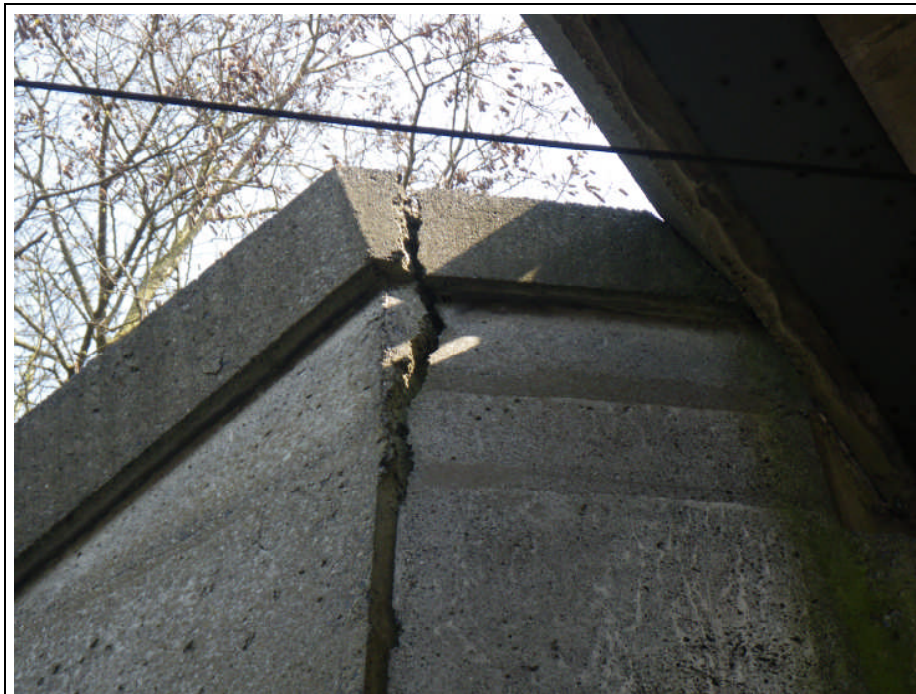
Le mur côté Fives est fracturé en tête au contact du piédroit **(Photo 8)**.

En effet, sur la culée C2, une fracture a été relevée en tête à l'interface mur de front/mur en aile côté Fives. En l'absence de la communication des anciens rapports d'inspection, un suivi particulier de cette fracturation est recommandé.

| N° photo | Localisation | Constatation |
|---|---|---|
| 8 | Appuis - Culée C2, mur côté Fives | Fracture à l'interface mur de front / mur en aile |

- Sécurité des usagers
  - Néant.
- Entretien courant
  - Néant.
- Entretien spécialisé
  - Application d'une protection anticorrosion et remise en peinture des ancrages de glissière et des poutrelles enrobées.
- Réparations
  - Néant
- Investigations complémentaires
  - Suivi régulier de l'ouverture de la fracture relevée en tête de la culée C2 sur une période minimum de un an au moyen d'instrumentation.

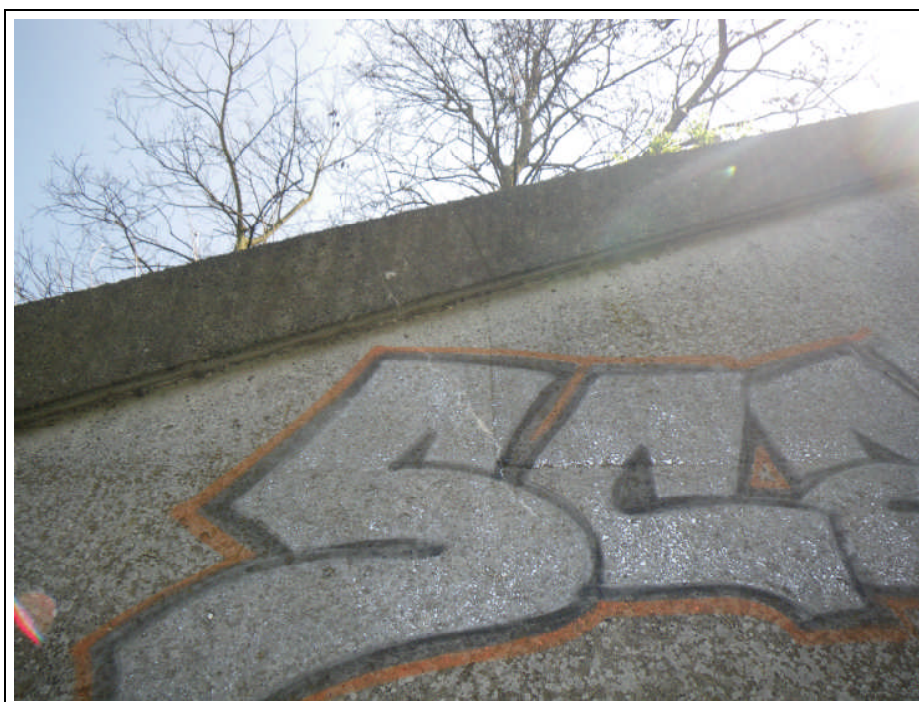
Sur le mur côté Fives, des fissures verticales efflorées et des concrétions sont observables au centre du mur **(Photo 9)**.

| N° photo | Localisation | Constatation |
|---|---|---|
| 9 | Appuis - Culée C2, mur côté Fives | Fissuration efflorée et concrétions |

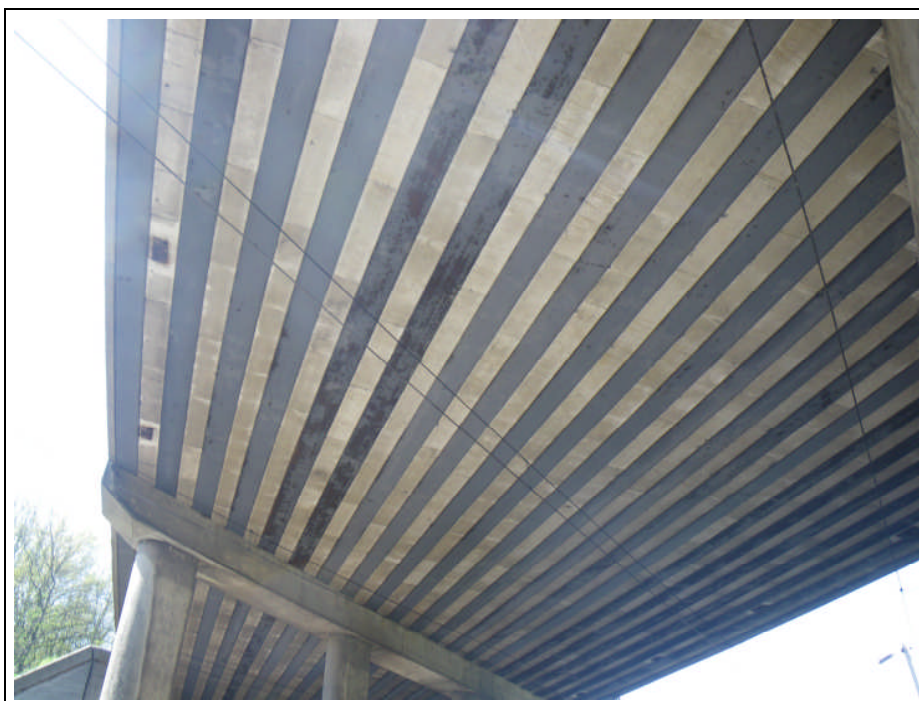
| N° photo | Localisation | Constatation |
|---|---|---|
| 10 | Tablier- Travée 2 | Vue générale |

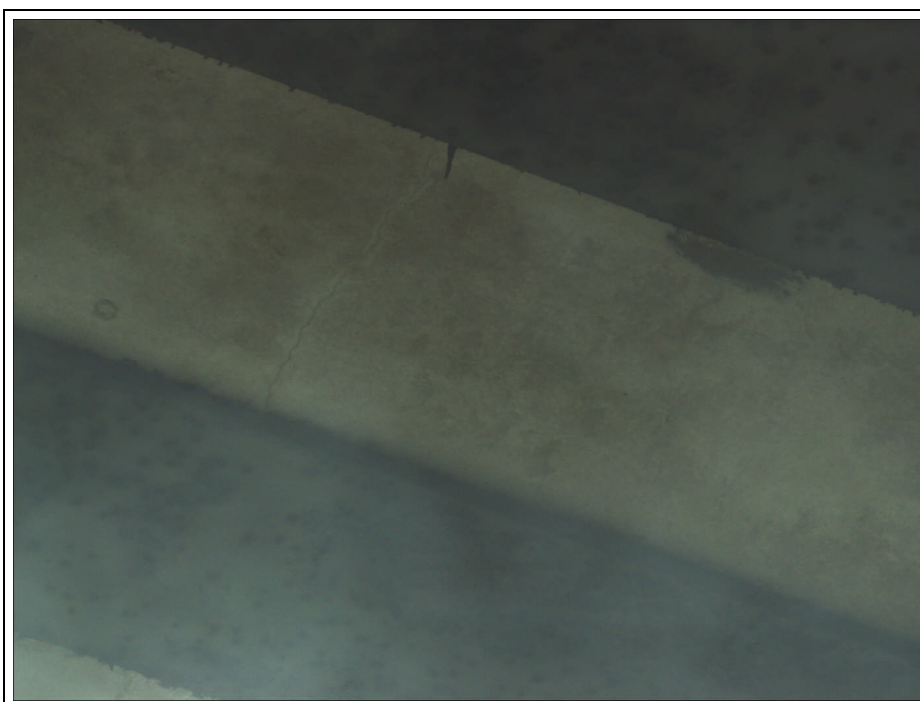
Quelques fissures transversales sont observables entre les poutrelles (**Photo 11**).  
Les ancrages de glissière visibles sur l'intrados sont corrodés (**Photo 12**).

| N° photo | Localisation | Constatation |
|---|---|---|
| 11 | Tablier- Hourdis | Fissuration transversale travée 2 |

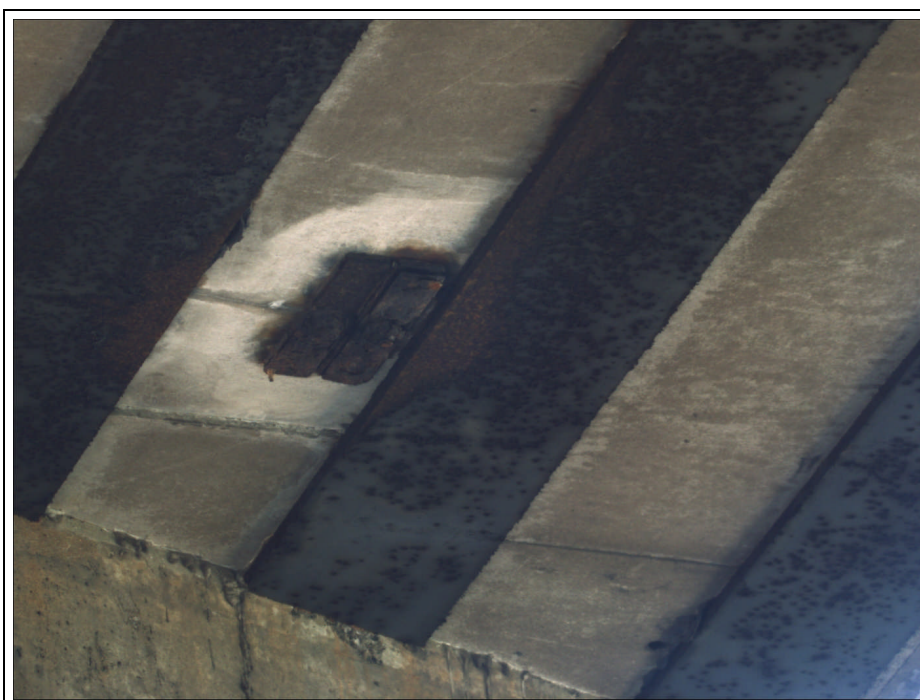
Des travaux sont à prévoir sur les ancrages de glissière visibles en intrados. Les ancrages sont corrodés voire foisonnés. L'application d'une protection anticorrosion est nécessaire, ainsi qu'un contrôle de l'étanchéité sur la voie portée.

| N° photo | Localisation | Constatation |
|---|---|---|
| 12 | Tablier- Hourdis | Corrosion des ancrages de glisières |

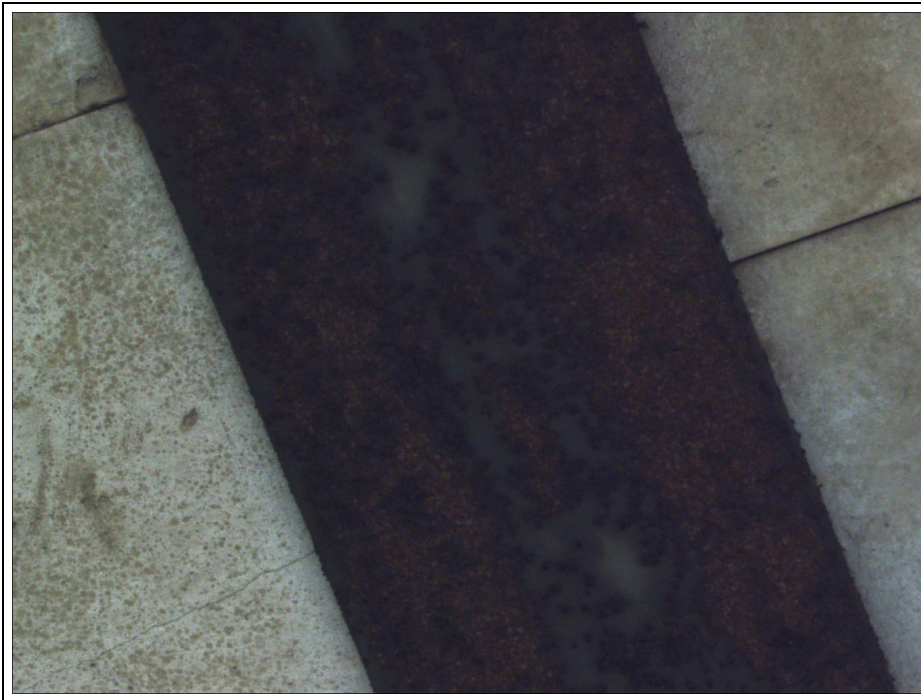
L'écaillage peinture et l'oxydation sont généralisés sur les poutrelles (**Photo 13**).

Les poutrelles enrobées du tablier sont oxydées, l'application d'une protection anticorrosion et une remise en peinture est souhaitable.

| N° photo | Localisation | Constatation |
|---|---|---|
| 13 | Tablier- Poutrelles enrobées | Ecaillage peinture et oxydation sur les poutrelles |

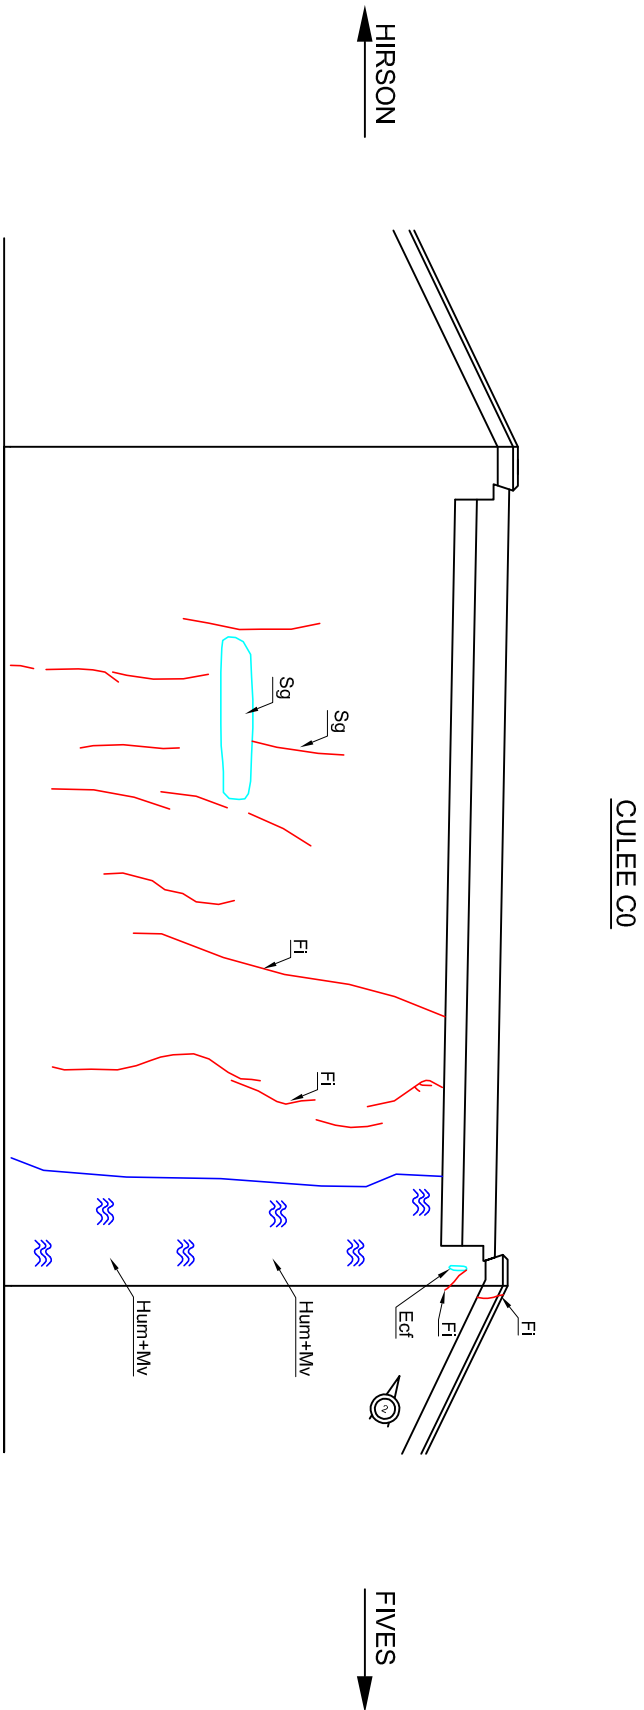
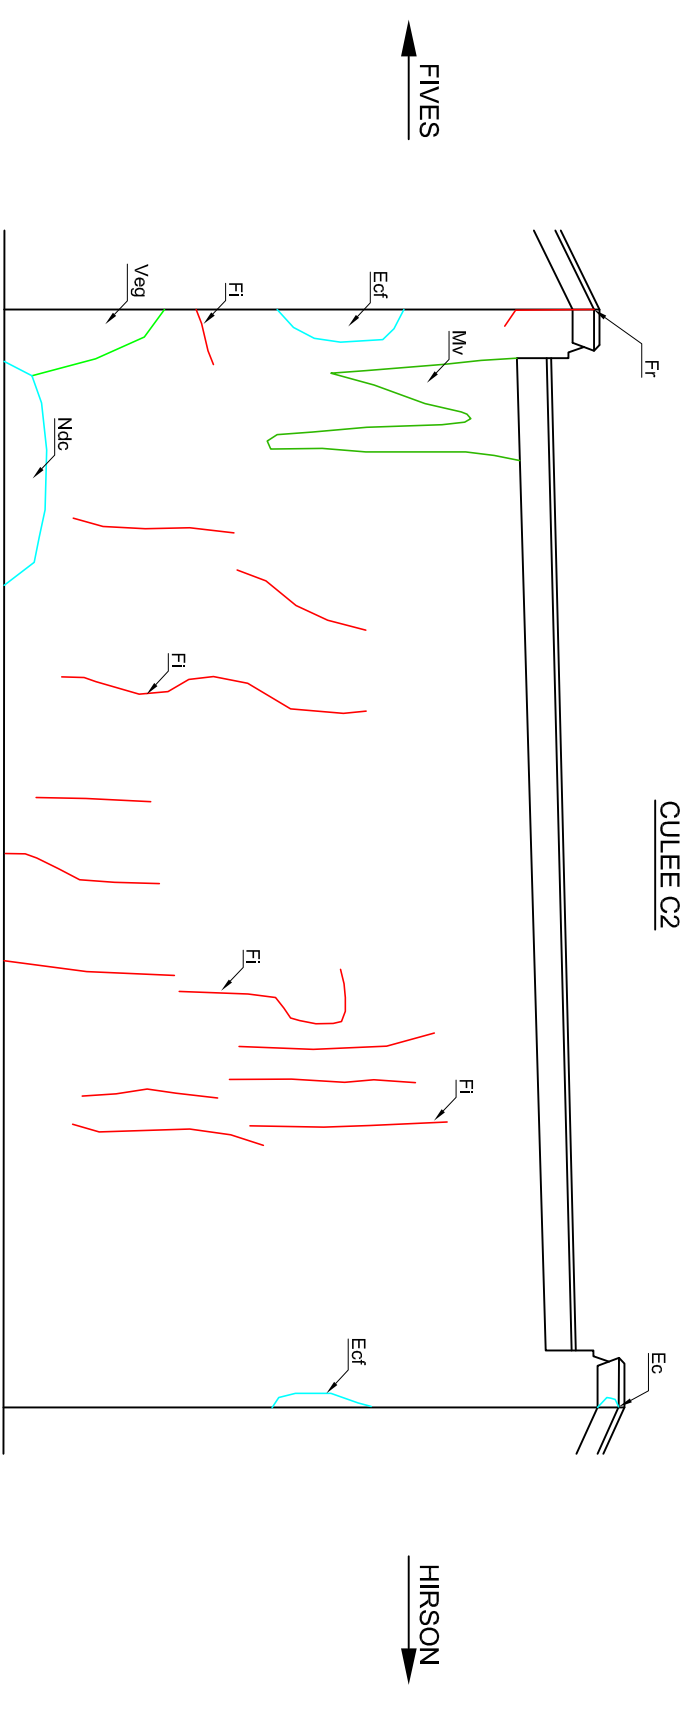
| REFERENCES CLIENT | | | |
|---|---|---|---|
| Partie d'ouvrage : | CULEES | | |

Remarque: Ségrégation généralisée sur les culées

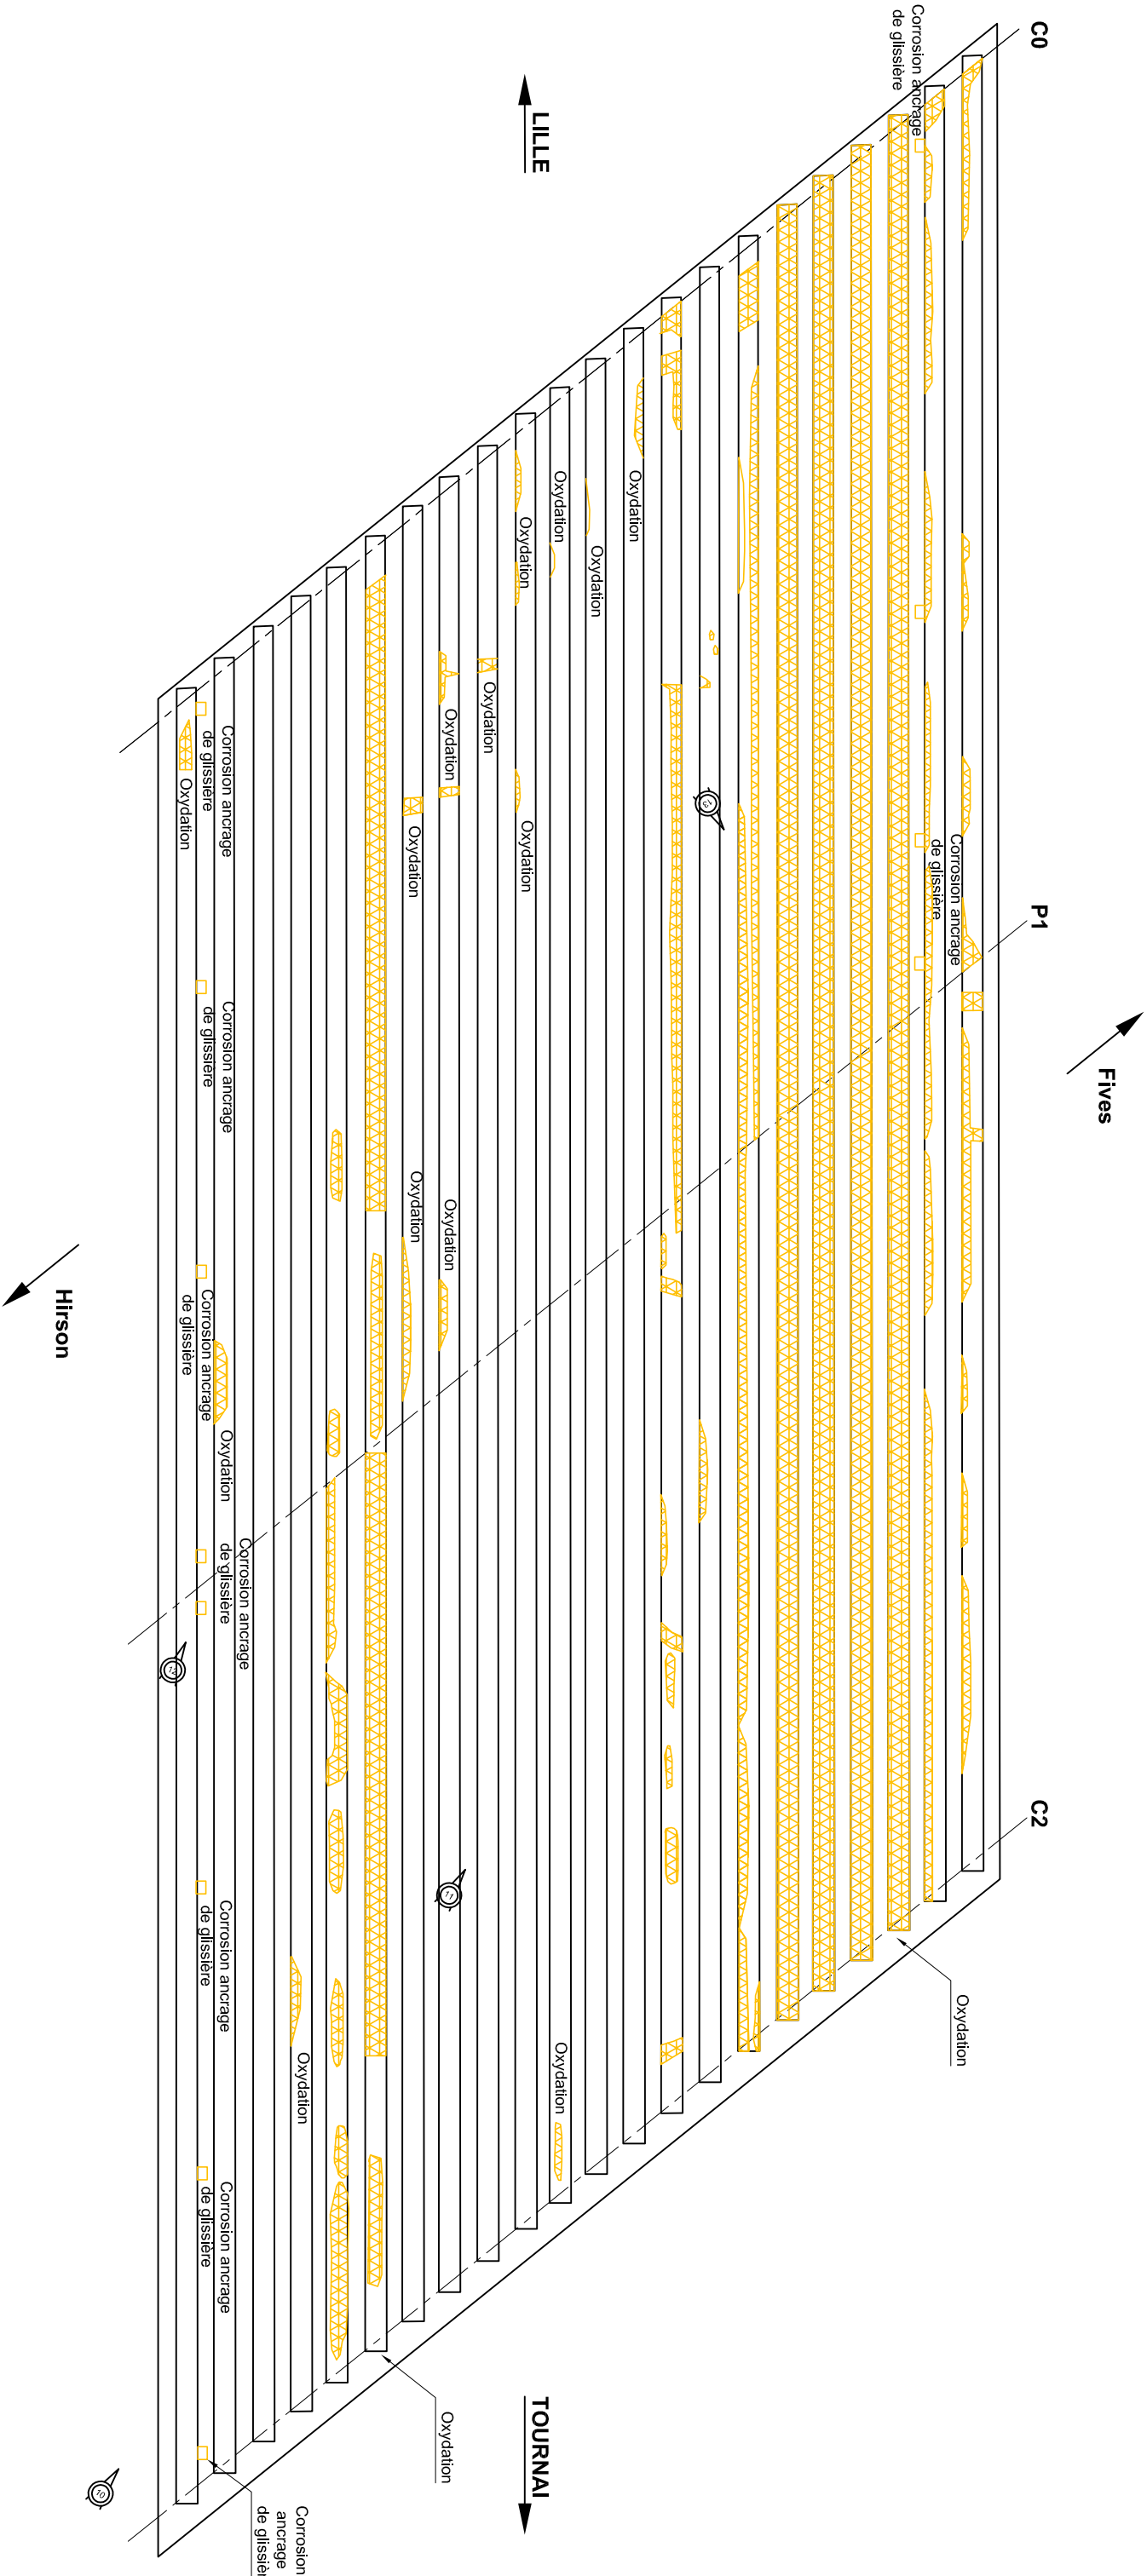
| REFERENCES CLIENT | | | |
|---|---|---|---|
| Partie d'ouvrage : | INTRADOS | | |

Remarque: Fissuration transversale généralisée sur le coffrage perdu.
