# 59 – A22 P0+0497

(PI6 de l'autoroute A22)  
Franchissement de la voie ferrée F262  
Commune de Lesquin (Nord - 59)

**Objet : Inspection par vidéo d'ouvrages d'art du réseau routier national sur voies ferrées électrifiées**

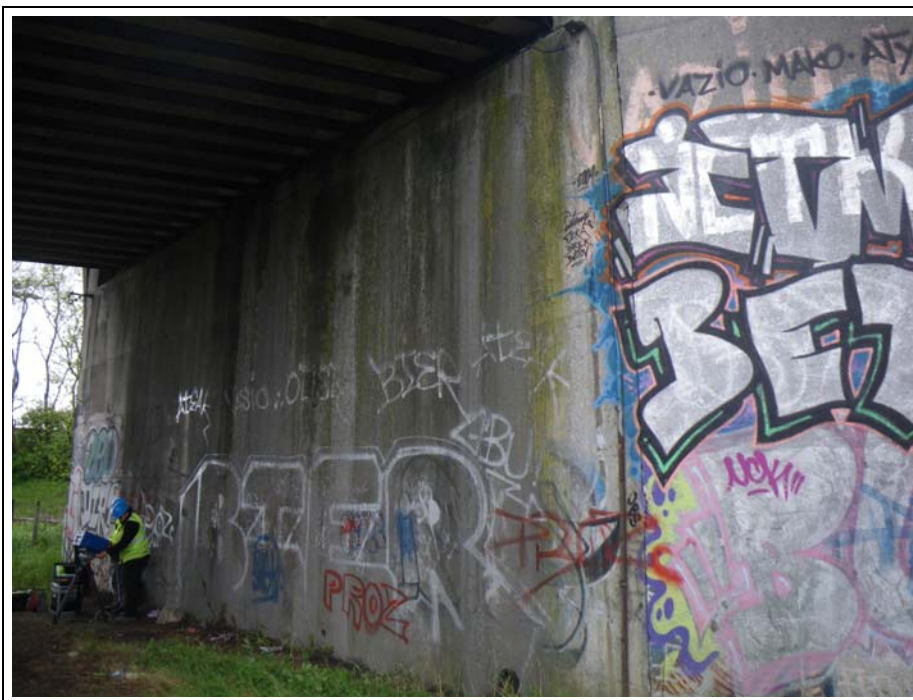
| N° photo | Localisation | Constatation |
|---|---|---|
| 1 | Appuis - Culée C0 | Vue générale |

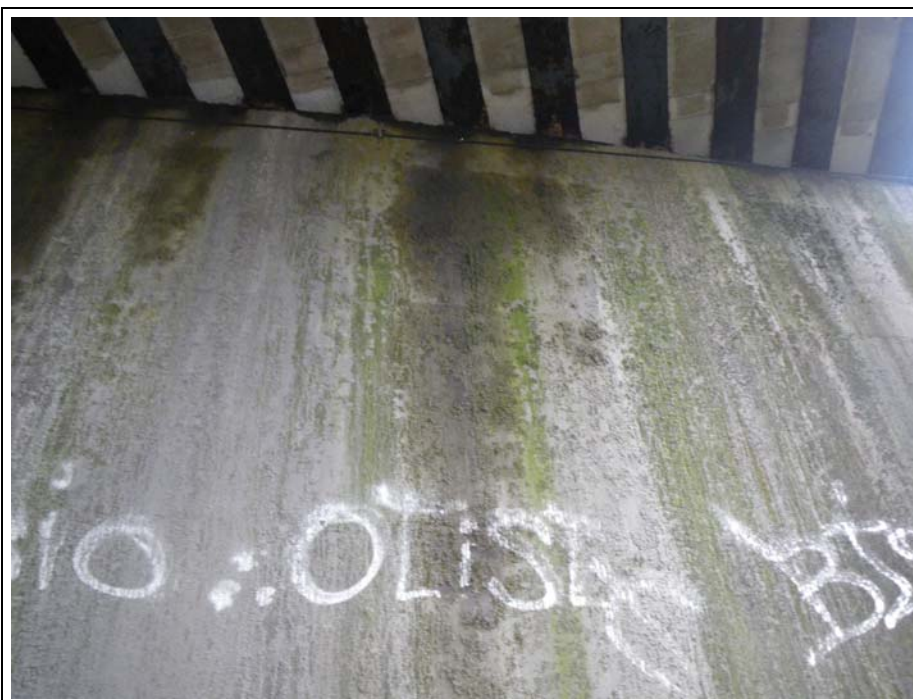
De l'humidité est visible vers le milieu du mur de front. **(Photo 2)**

| N° photo | Localisation | Constatation |
|---|---|---|
| 2 | Culée C0 - Mur de front | Humidité et mousses végétales |

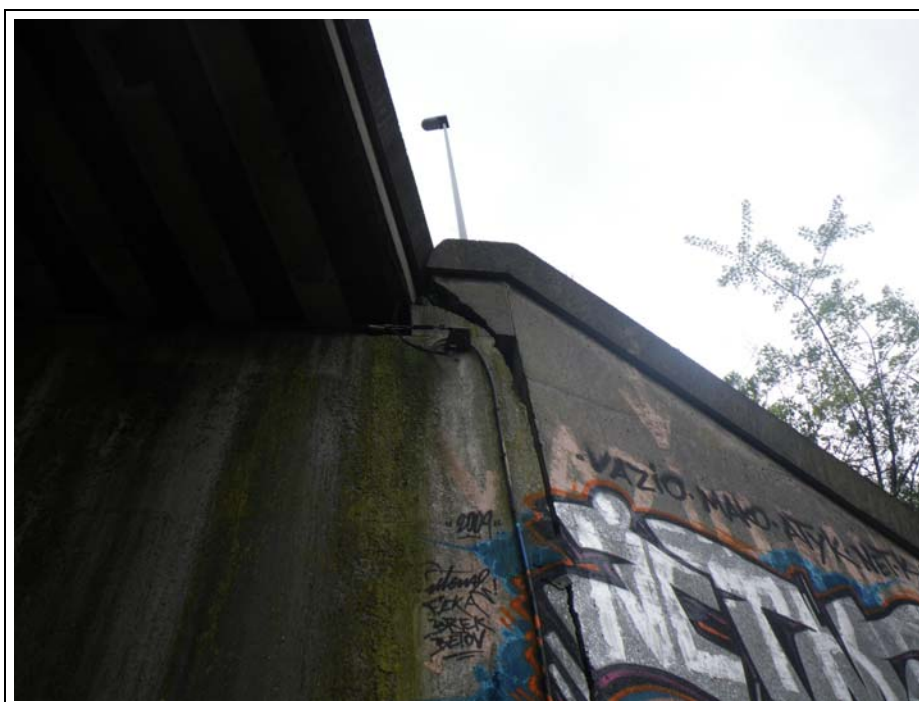
Il y a deux éclats en tête à proximité du mur en aile côté Fives. **(Photo 3)**

| N° photo | Localisation | Constatation |
|---|---|---|
| 3 | Culée C0 - Mur de front | Eclats en tête |

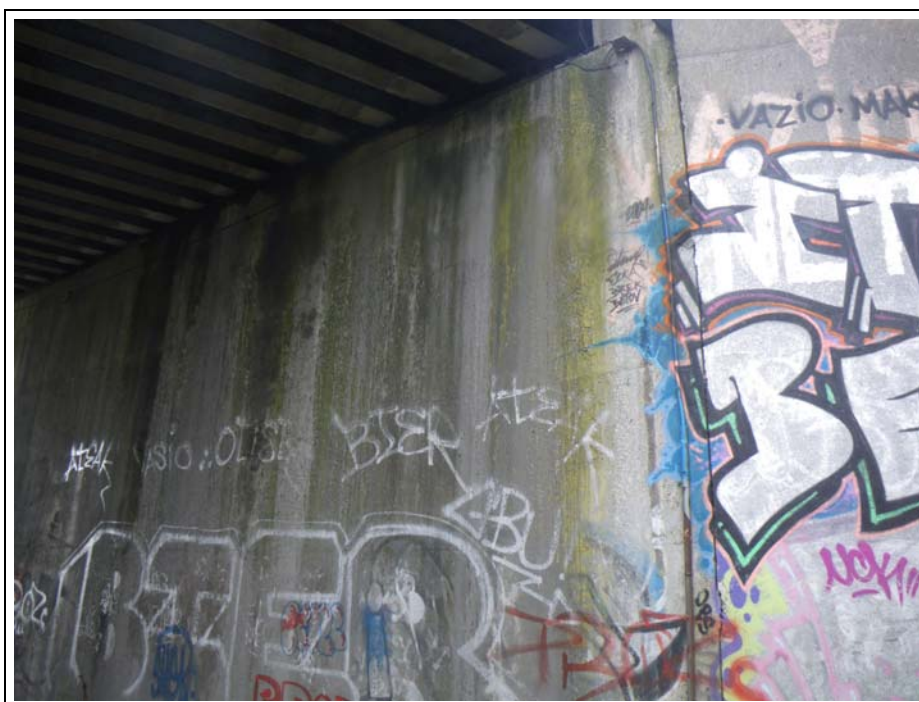
De nombreuses traces sèches et de la mousse végétale sont généralisées. **(Photo 4)**

| N° photo | Localisation | Constatation |
|---|---|---|
| 4 | Culée C0 - Mur de front | Traces sèches et mousse végétale |

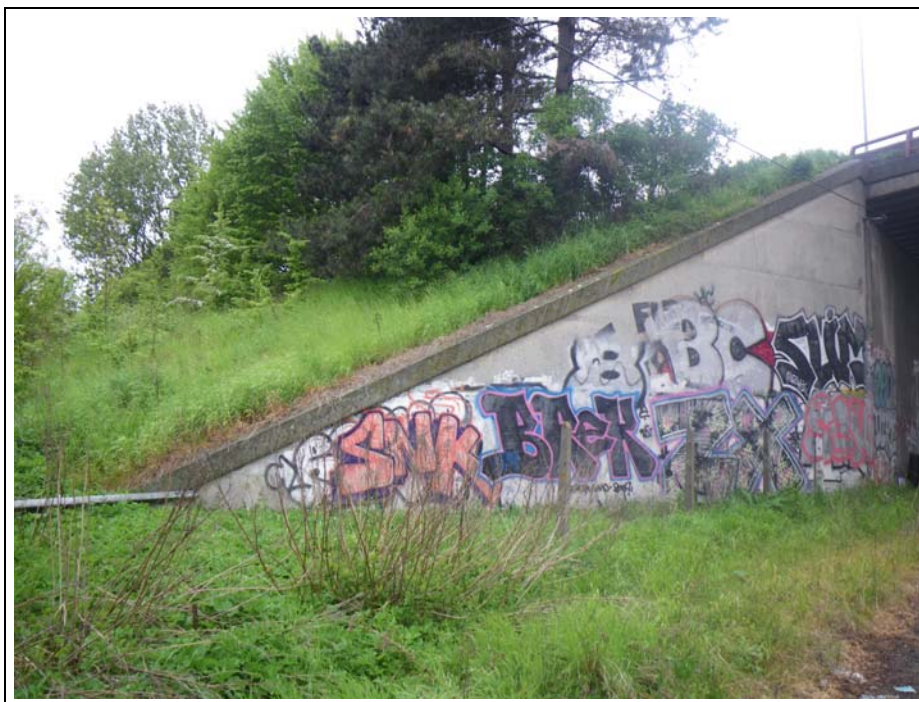
Sur le mur côté Hirson **(Photo 5)**, des fissures d'ouvertures de 0.2mm sont visibles.

| N° photo | Localisation | Constatation |
|---|---|---|
| 5 | Culée C0 - Mur en retour | Vue générale Côté Hirson |

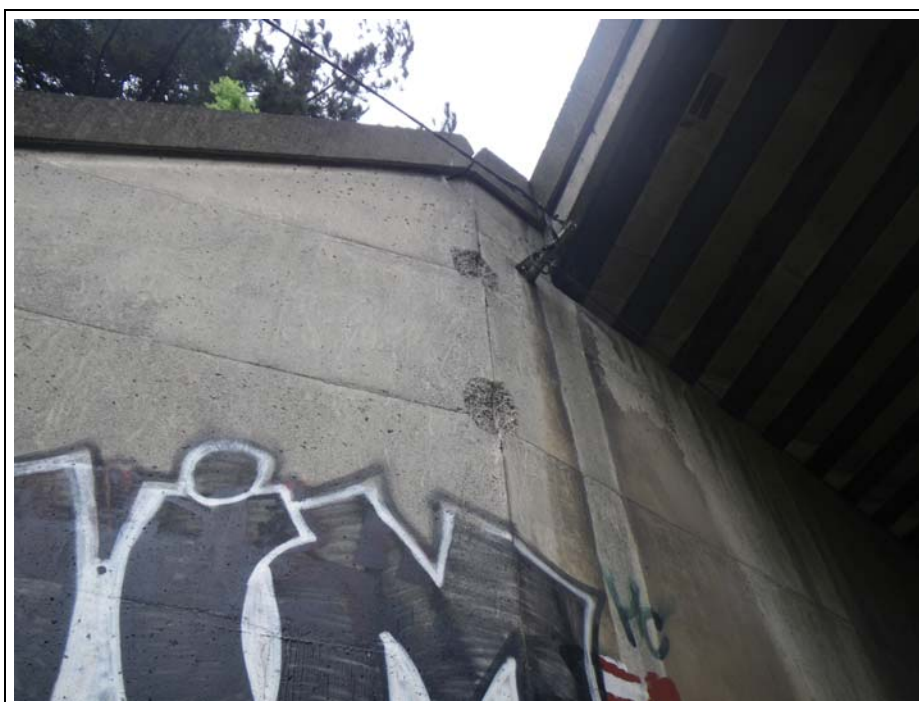
Des éclats et une fracture sont constatables au contact du mur de front. **(Photo 6)**

| N° photo | Localisation | Constatation |
|---|---|---|
| 6 | Culée C0 - Mur en retour | Eclats |

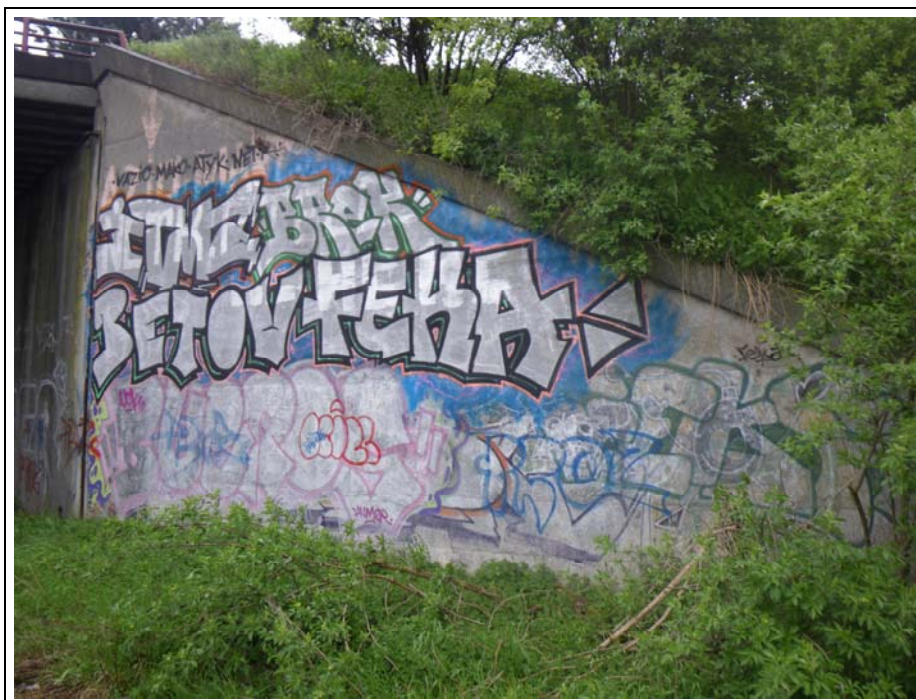
| N° photo | Localisation | Constatation |
|---|---|---|
| 7 | Culée C0 - Mur en retour | Vue générale Côté Fives |

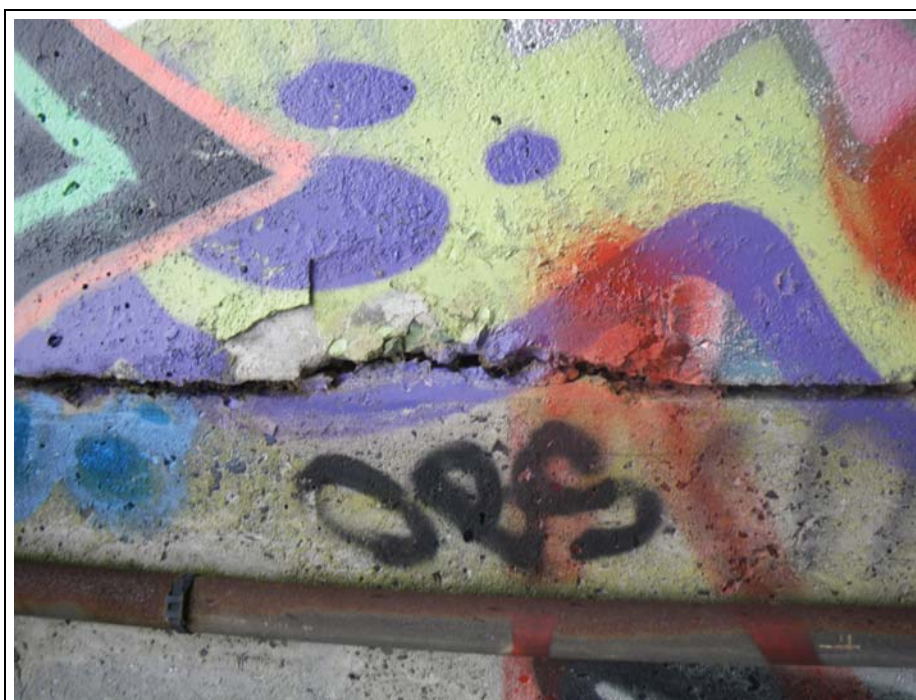
Sur le mur côté Fives **(Photo 7)**, un éclat est visible en pied à proximité du mur de front **(Photo 8)**

| N° photo | Localisation | Constatation |
|---|---|---|
| 8 | Culée C0 - Mur en retour | Eclat |

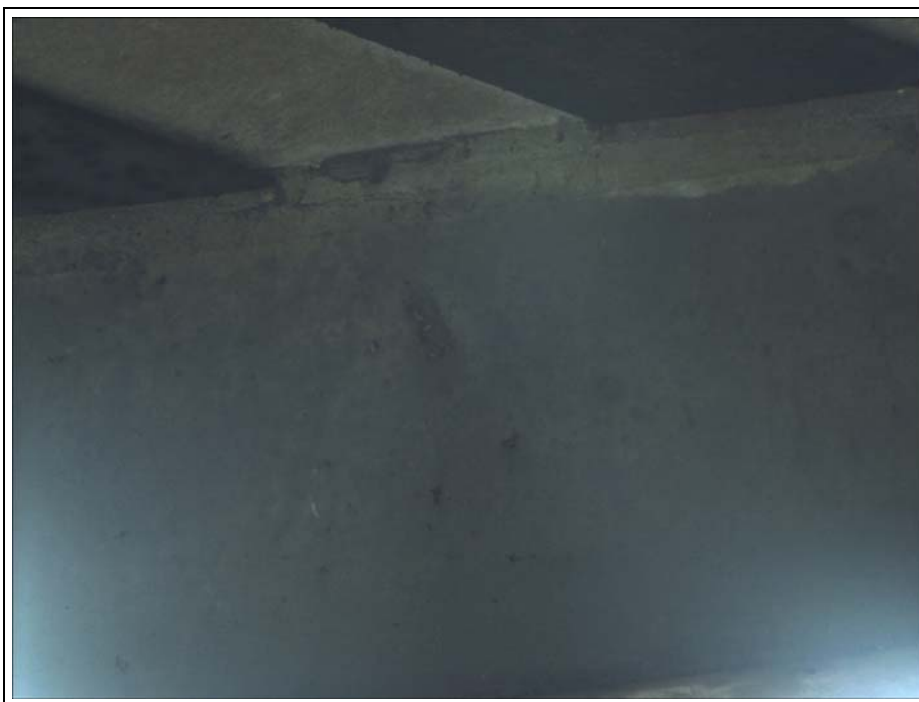
Des éclats sont présents côté Fives sur la pile face C2. **(Photo 9)**

| N° photo | Localisation | Constatation |
|---|---|---|
| 9 | Pile P1 | Eclats |

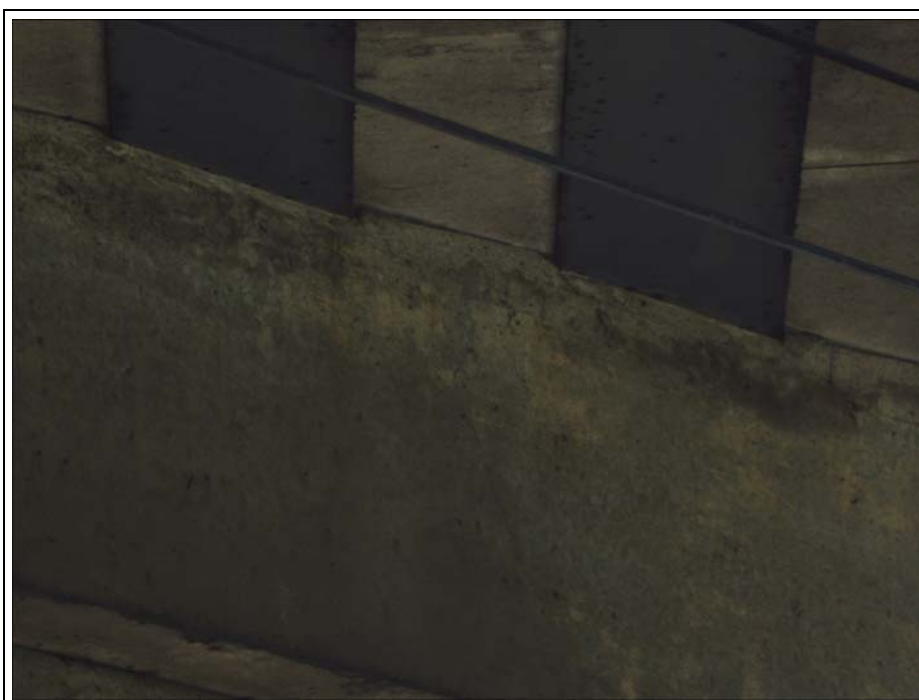
Des traces de rouilles sont apparentes au droit de chaque poutrelle. **(Photo 10)**

| N° photo | Localisation | Constatation |
|---|---|---|
| 10 | Pile P1 | Traces de rouille |

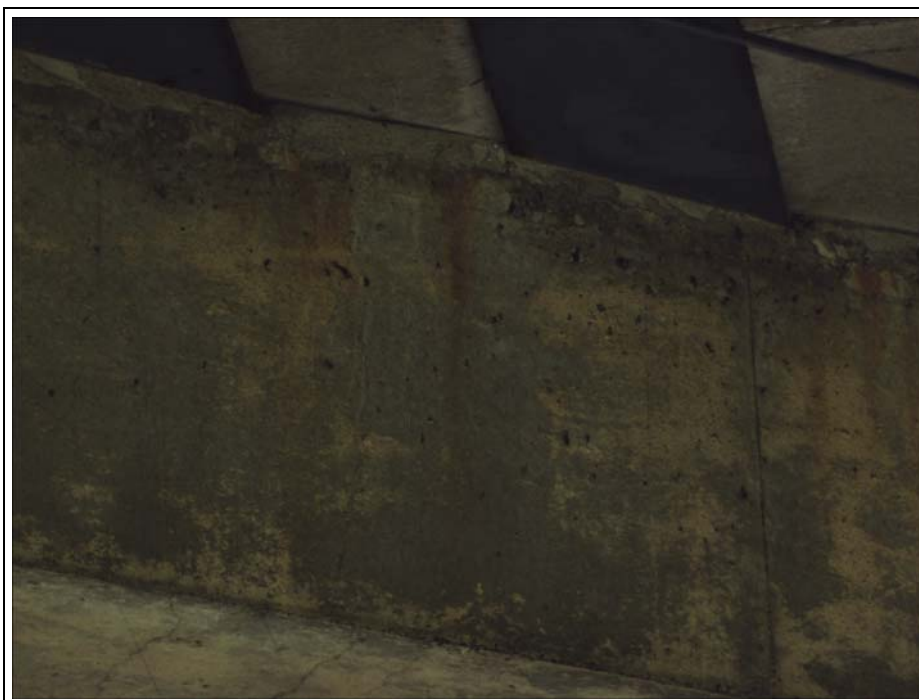
Quelques fissures apparaissent sur le chevêtre côté Hirson. **(Photo 11)**

La fissuration observée sur les appuis peut être définie comme normale et liée à la mise en place du béton. Aucune action n'est à prévoir pour ces désordres. De même, les aciers apparents relevés sont peu nombreux et liés à des défauts d'enrobage localisés. Ils ne nécessitent pas pour l'instant de réparation. Les traces d'infiltration et le développement de végétation sur les murs des culées peuvent être significatifs d'infiltrations aux abouts du tablier. Ces traces d'infiltration seront à surveiller et la réfection de l'étanchéité de l'ouvrage au contact des accès devra être étudiée.

| N° photo | Localisation | Constatacion |
|---|---|---|
| 11 | Pile P1 | Fissures |

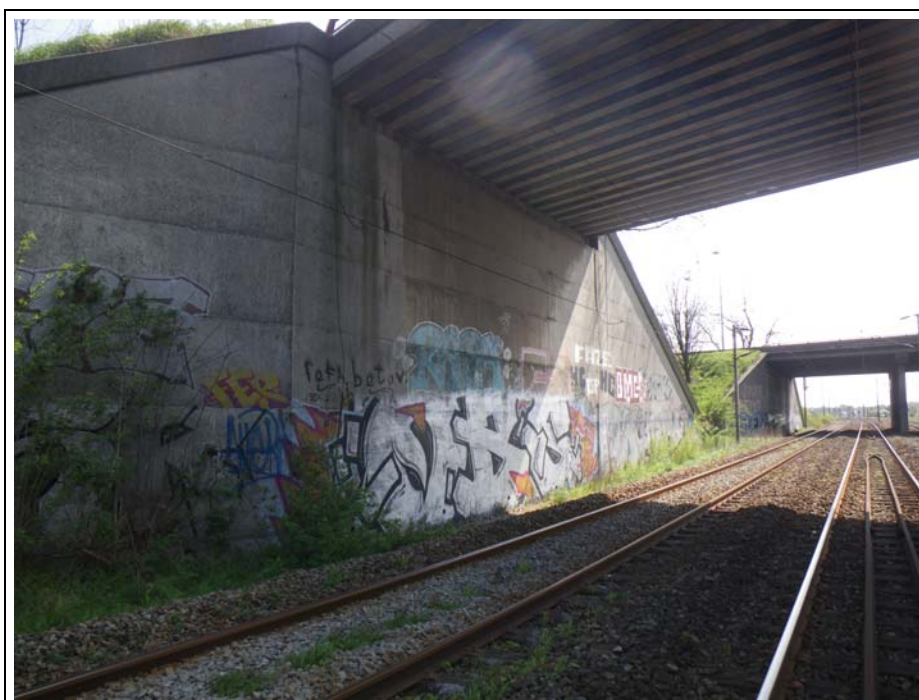
| N° photo | Localisation | Constatacion |
|---|---|---|
| 12 | Appuis - Culée C2 | Vue générale |

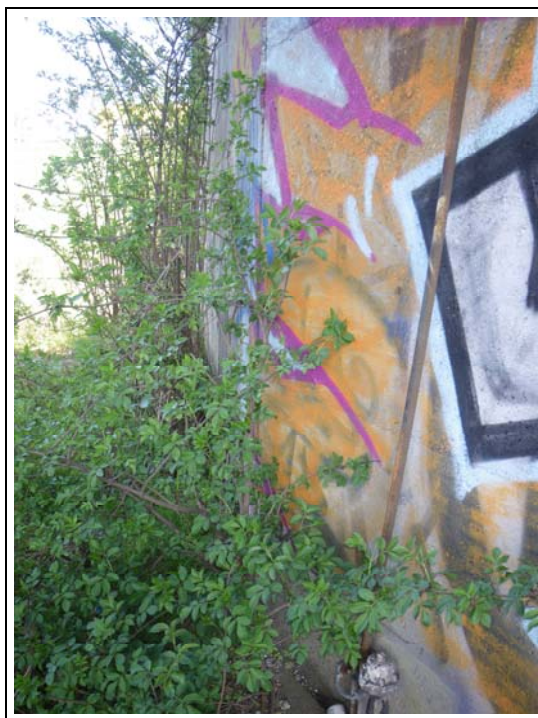
On constate de la végétation arbustive en pied côté Fives. **(Photo13)**

| N° photo | Localisation | Constatation |
|---|---|---|
| 13 | Culée C2 - Mur de front | Végétation |

- Sécurité des usagers
  - Néant.
- Entretien courant
  - *Dégagement de la végétation présente au contact de la structure.*
- Entretien spécialisé
  - *Application d'une protection anticorrosion et remise en peinture des ancrages de fixations et des poutrelles enrobées.*
- Réparations
  - Néant
- Investigations complémentaires
  - *Etude de la réfection de l'étanchéité aux abouts du tablier.*

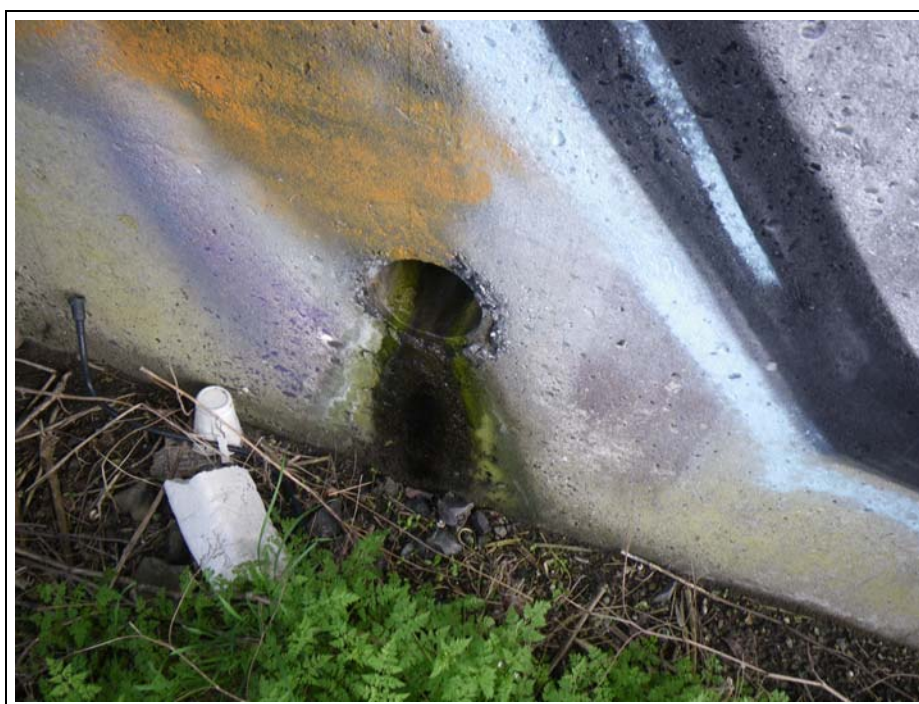
La barbacane côté Fives présente de l'humidité et de la mousse végétale. **(Photo14)**

| N° photo | Localisation | Constatation |
|---|---|---|
| 14 | Culée C2 - Mur de front | Humidité et mousse végétale |

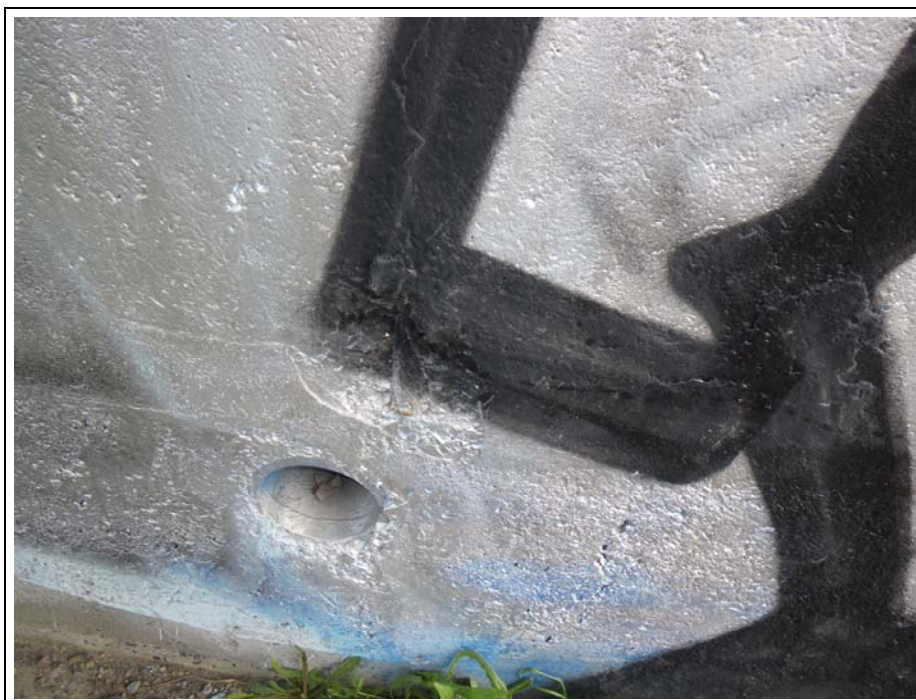
Côté Fives, un éclat laisse apparaître un acier oxydé et on remarque dans la continuité un éclat en formation **(Photo15)**.

| N° photo | Localisation | Constatation |
|---|---|---|
| 15 | Culée C2 - Mur de front | Eclat et acier apparent |

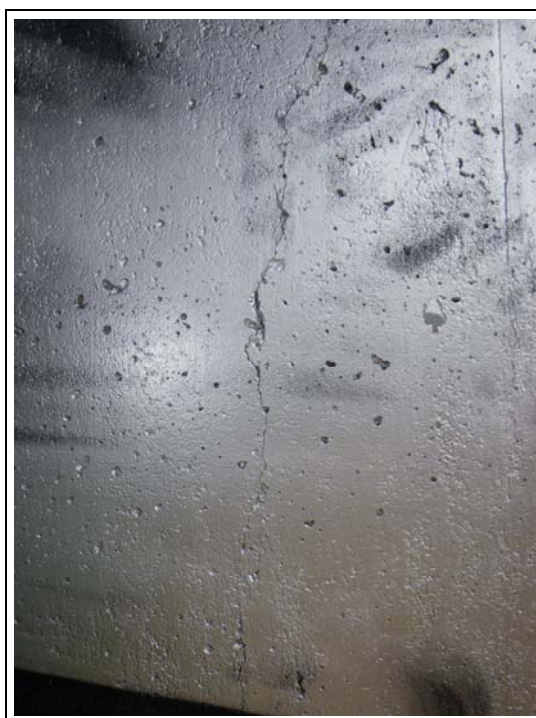
De nombreuses fissures sont visibles sur le mur. **(Photo16)**

| N° photo | Localisation | Constatation |
|---|---|---|
| 16 | Culée C2 - Mur de front | Fissures |

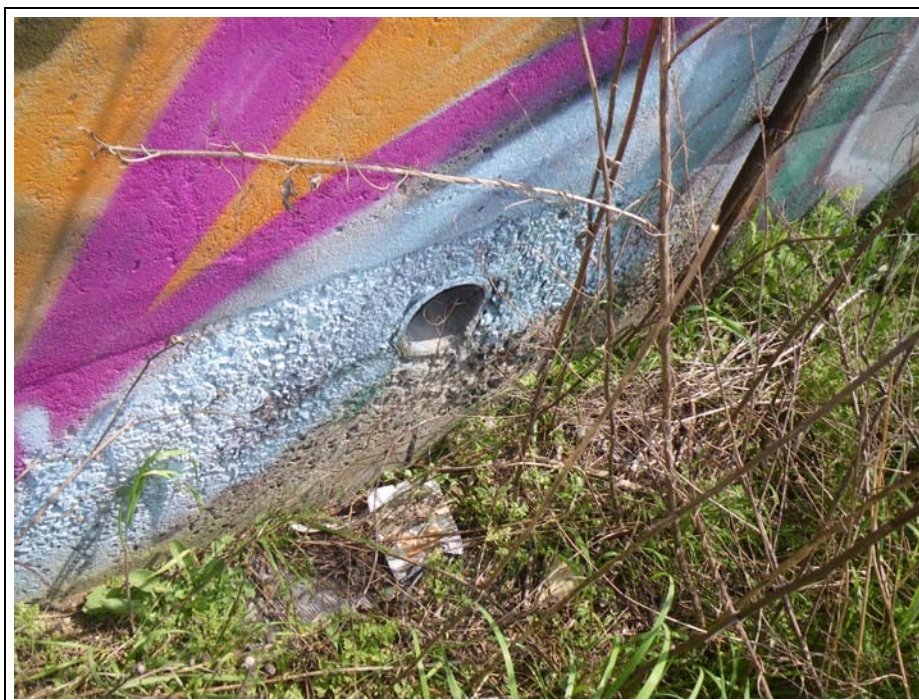
De la ségrégation et un nid de cailloux sont présents côté Hirson. **(Photo17)**

| N° photo | Localisation | Constatation |
|---|---|---|
| 17 | Culée C2 - Mur de front | Ségrégation et nid de cailloux |

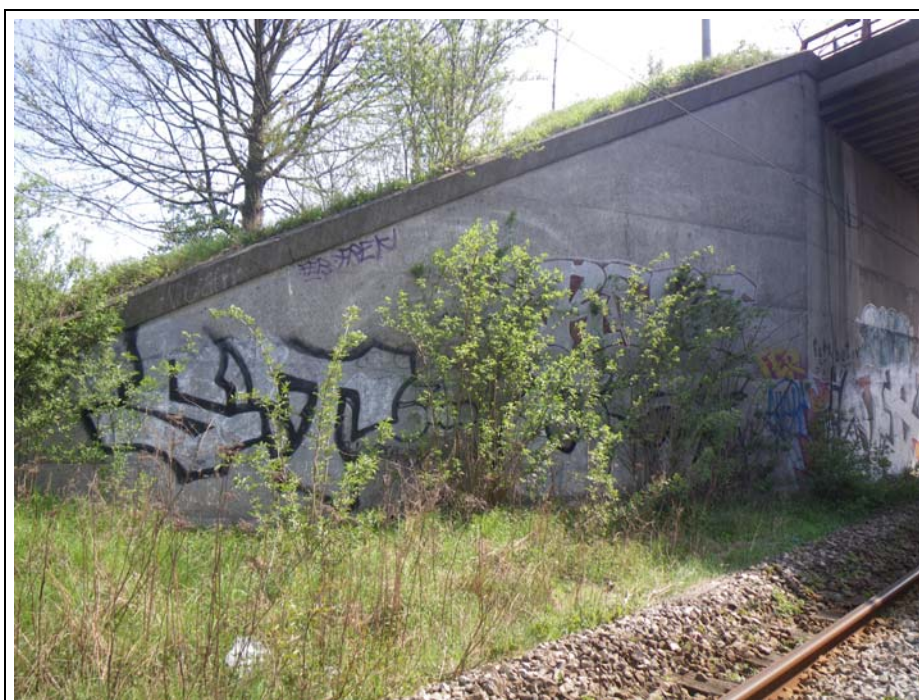
| N° photo | Localisation | Constatation |
|---|---|---|
| 18 | Culée C2 - Mur en retour | Vue générale Côté Fives |

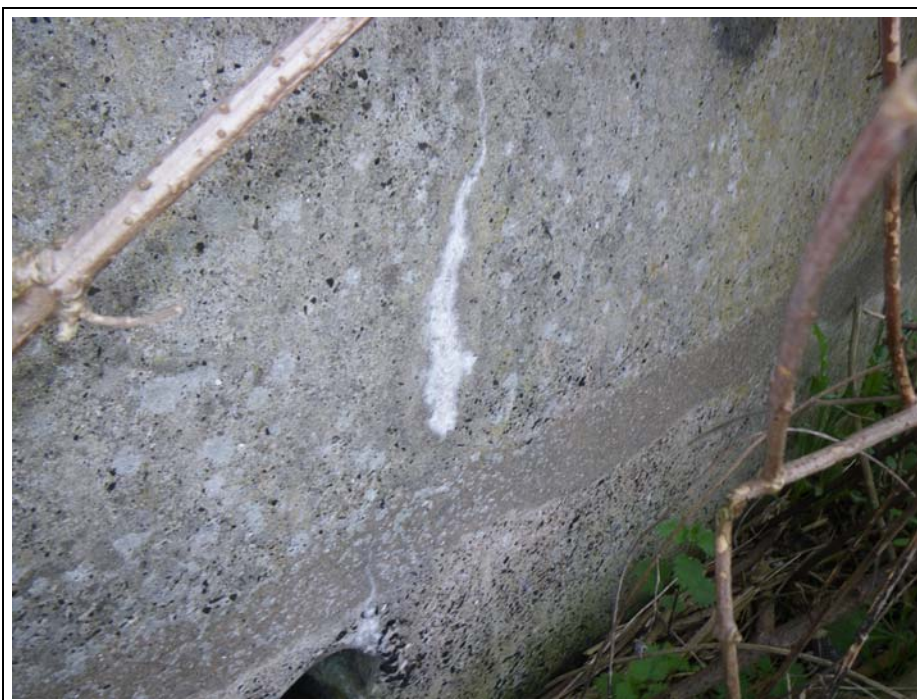
| N° photo | Localisation | Constatation |
|---|---|---|
| 19 | Culée C2 - Mur en retour | Fissures avec efflorescence |

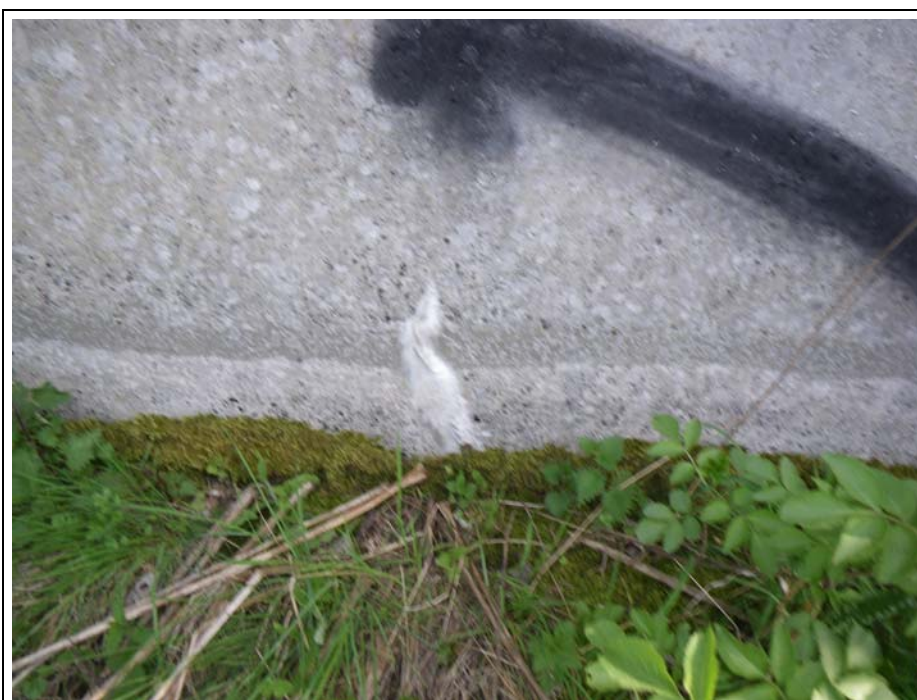
| N° photo | Localisation | Constatation |
|---|---|---|
| 20 | Culée C2 - Mur en retour | Fissures avec concrétion sèche |

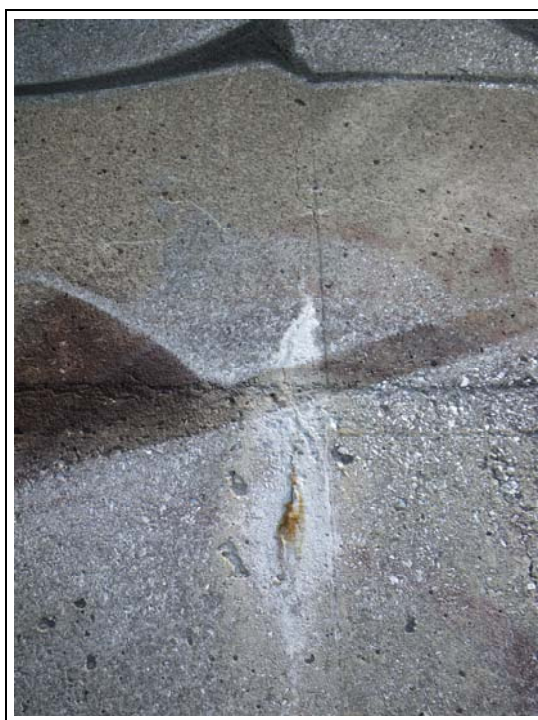
| N° photo | Localisation | Constatation |
|---|---|---|
| 21 | Culée C2 - Mur en retour | Fissures avec concrétion sèche |

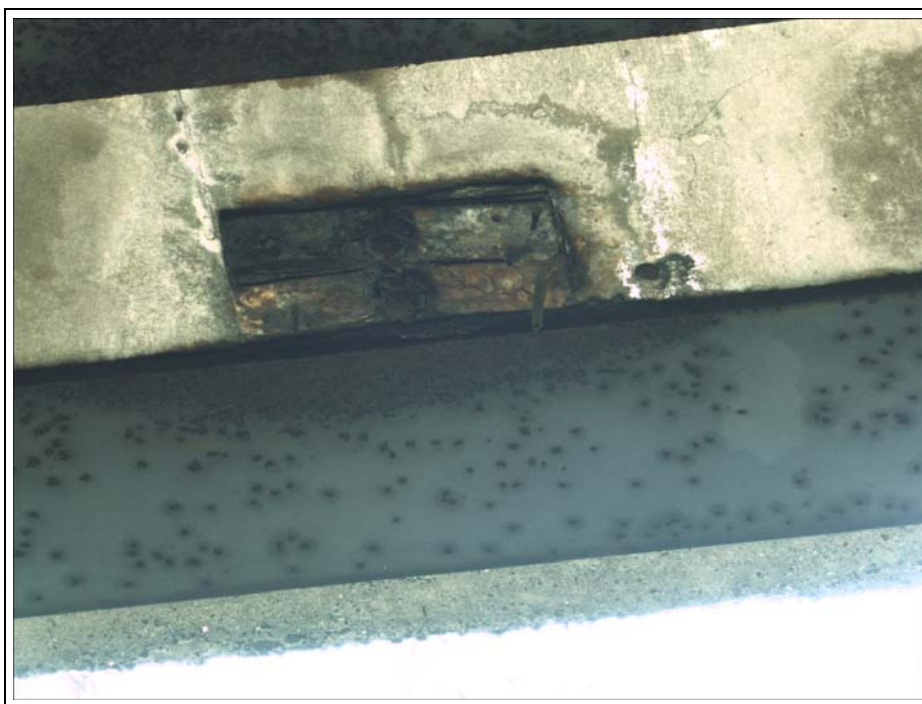
Des stalactites sont visibles côté Tournai/Hirson. **(Photo 22)**  
Les ancrages de fixations sont corrodés. **(Photo 23)**

Sur le tablier, une protection anticorrosion devra être appliquée sur les poutrelles à court terme pour limiter la corrosion. Les ancrages visibles sur le hourdis devront également être traités. Les stalactites relevées sur un de ces ancrages témoignent probablement de la présence d'infiltrations depuis la voie portée. Il est souhaitable de corriger ce défaut localisé de l'étanchéité à court terme.

| N° photo | Localisation | Constatation |
|---|---|---|
| 22 | Hourdis | Stalactites |

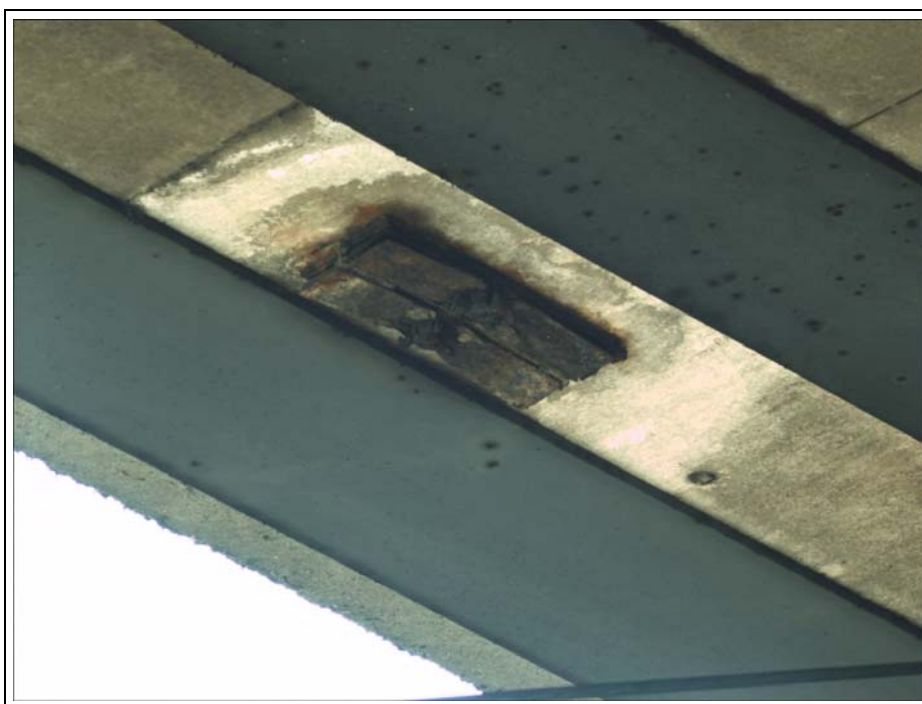
| N° photo | Localisation | Constatacion |
|---|---|---|
| 23 | Hourdis | Ancrages de fixations corrodés |

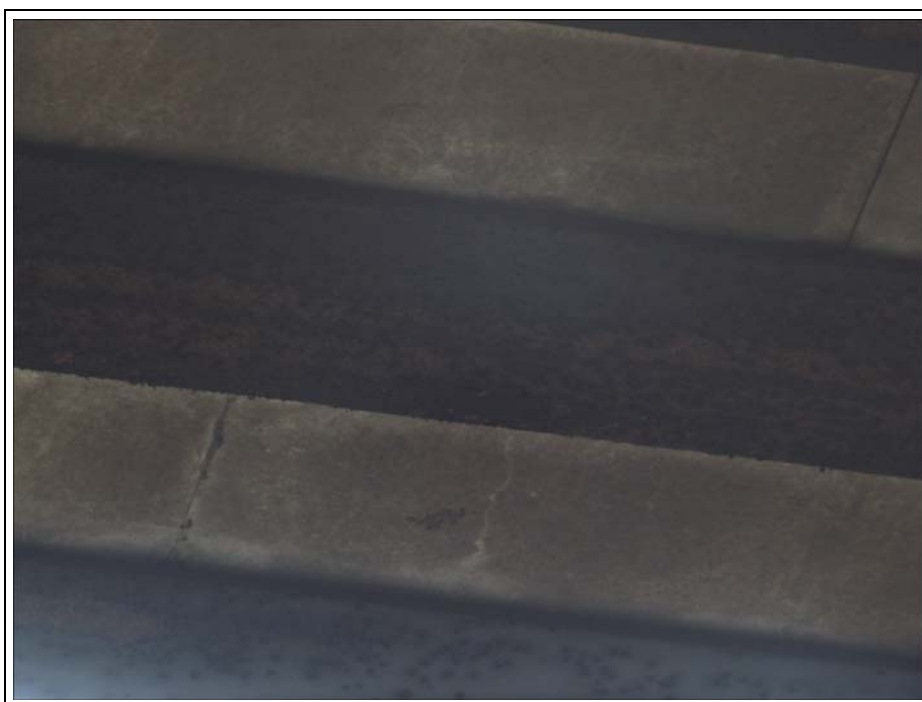
L'oxydation est généralisée sur les poutrelles. **(Photo 24)**

| N° photo | Localisation | Constatacion |
|---|---|---|
| 24 | Poutrelles enrobés | Oxydation |

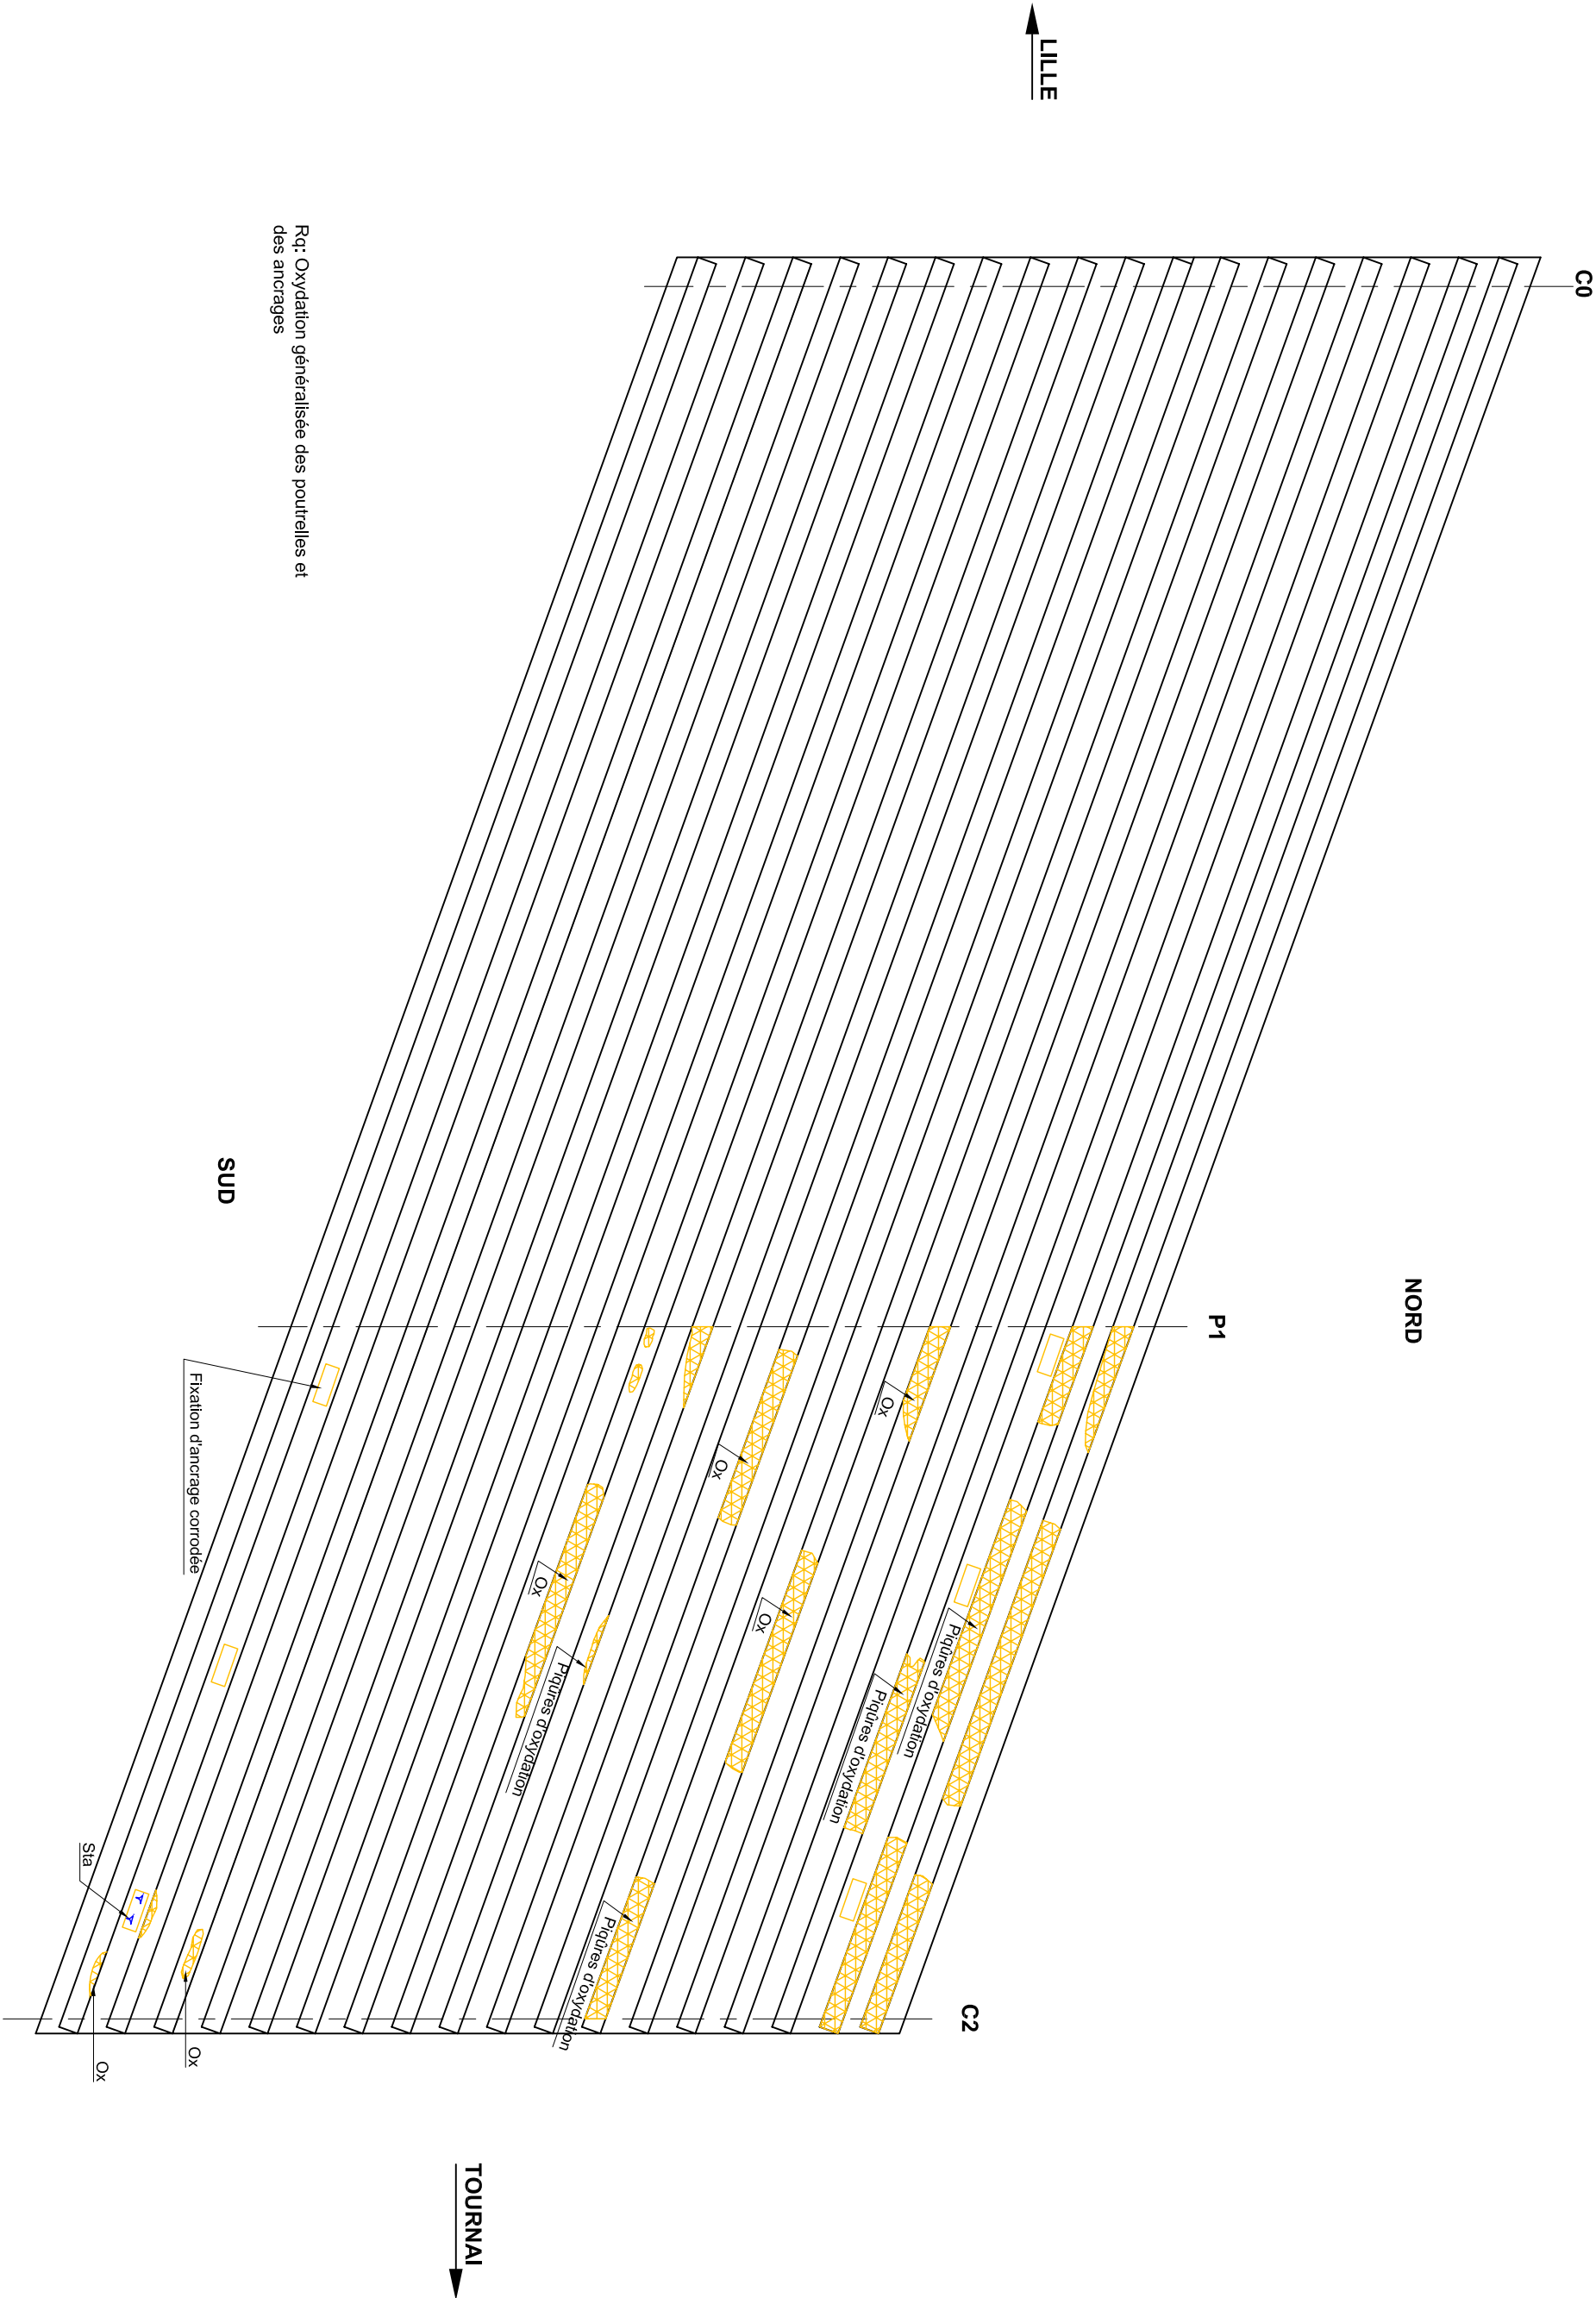
Rq: Oxydation généralisée des poutrelles et des ancrages
