# 59 – A22 P1+0510

(PI5 de l'autoroute A22)  
Franchissement de la voie ferrée F262  
Commune de Lesquin (Nord - 59)

**Objet : Inspection par vidéo d'ouvrages d'art du réseau routier national sur voies ferrées électrifiées**

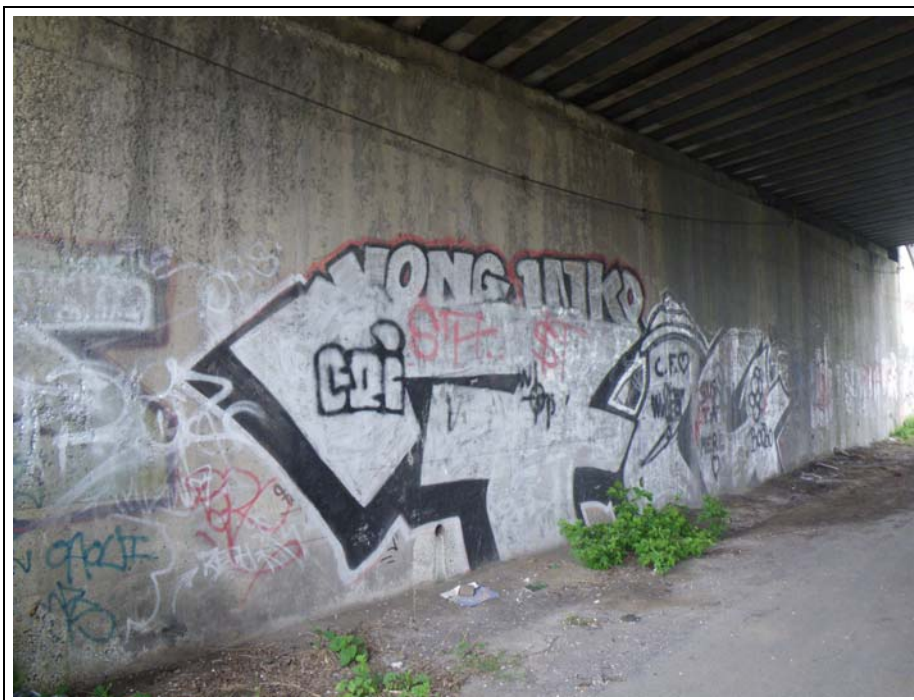
De l'humidité est visible en tête aux extrémités.

De l'humidité et mousses végétales sont présente au droit de la barbacane côté Hirson.

Des traces sèches et de la mousse végétale ont été relevées.

Les tags sont généralisés sur le mur.

| N° photo | Localisation | Constatation |
|---|---|---|
| 1 | Appuis - Culée C0 | Vue générale |

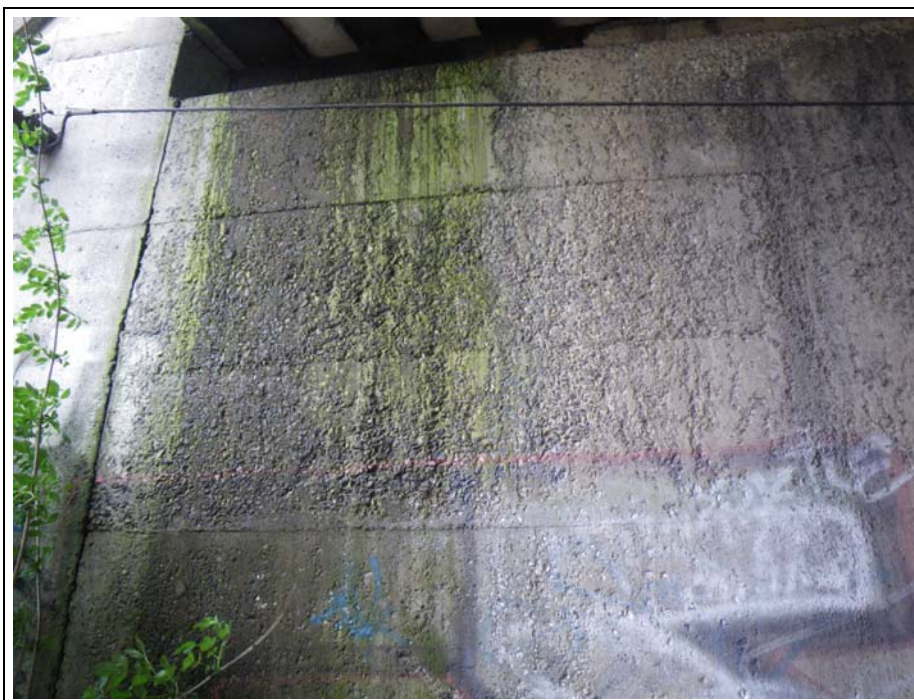
De la ségrégation est visible côté Hirson. **(Photo 2)**

| N° photo | Localisation | Constatation |
|---|---|---|
| 2 | Culée C0 - Mur de front | Ségrégation côté Hirson |

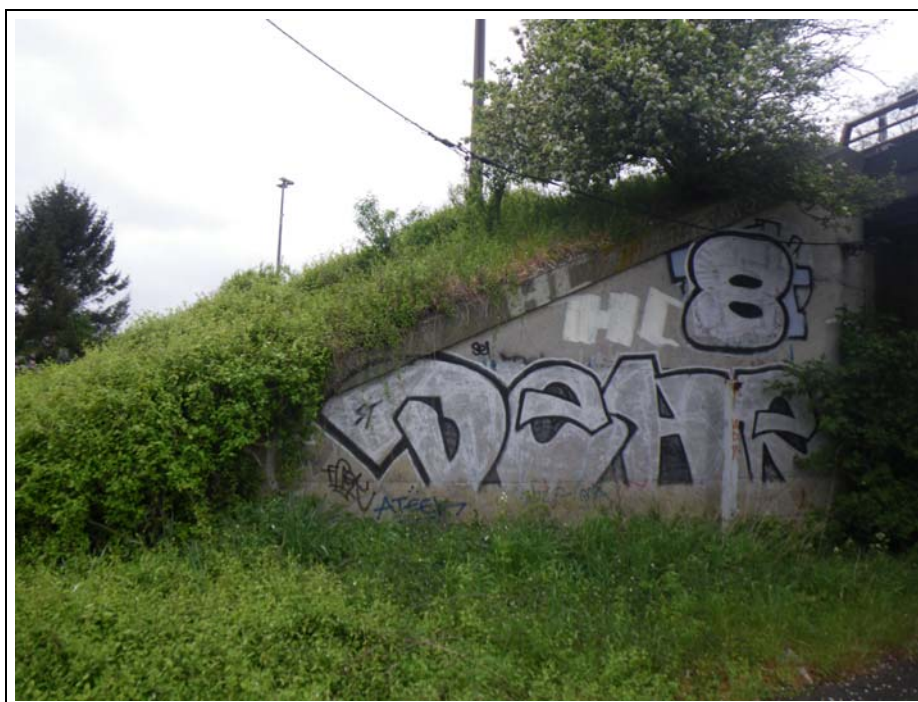
Développement de végétation et de lichens sur les couronnements.

Végétation arbustive en tête et en pied du mur côté Hirson.

Des zones de ségrégation ont été observées sur les murs

| N° photo | Localisation | Constatation |
|---|---|---|
| 3 | Appuis - Culée C0, mur côté Hirson | Vue générale |

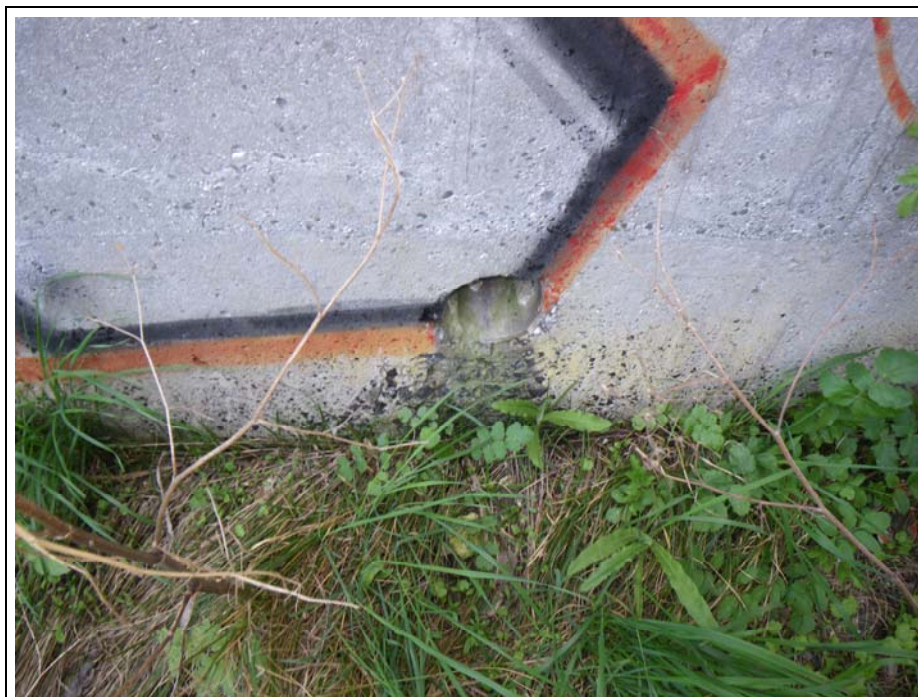
Mousses végétales et humidité au droit de la barbacane côté Hirson. **(Photo 4)**

| N° photo | Localisation | Constatation |
|---|---|---|
| 4 | Appuis - Culée C0, mur côté Hirson | Barbacane active |

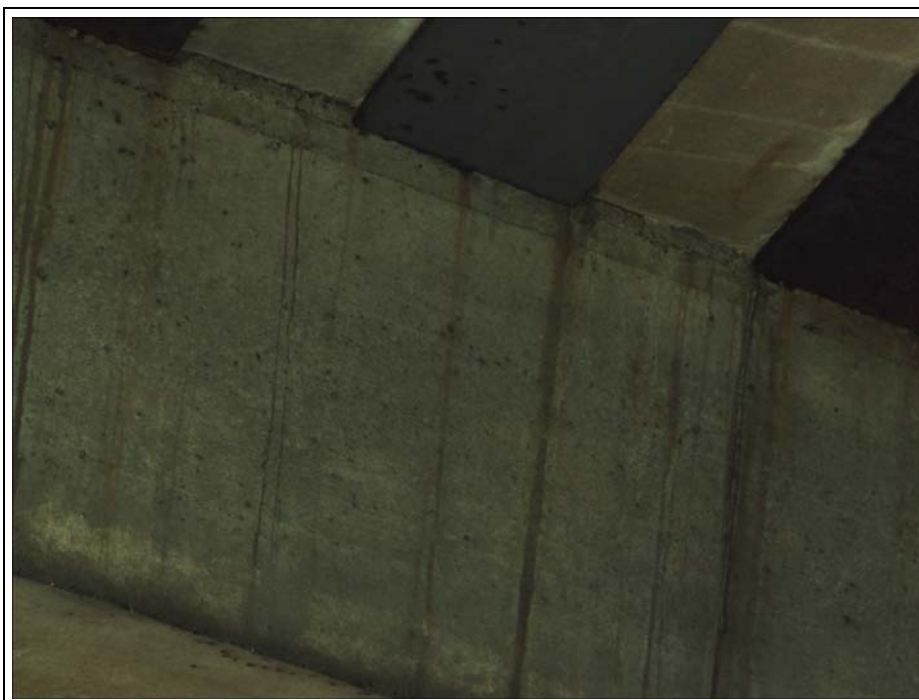
Face C2 le chevêtre est fissuré verticalement et quelques traces de rouille sont visibles. **(Photo 5)**

La fissuration relevée sur les appuis et la sous face est liée au phénomène de retrait du béton. Aucun travaux n'est à prévoir. Les traces de rouille relevées sur les appuis sont situées au droit des poutrelles oxydées.

| N° photo | Localisation | Constatation |
|---|---|---|
| 5 | Pile P1 face Culée C2 | Traces de rouille sur le chevêtre au droit des poutrelles oxydées |

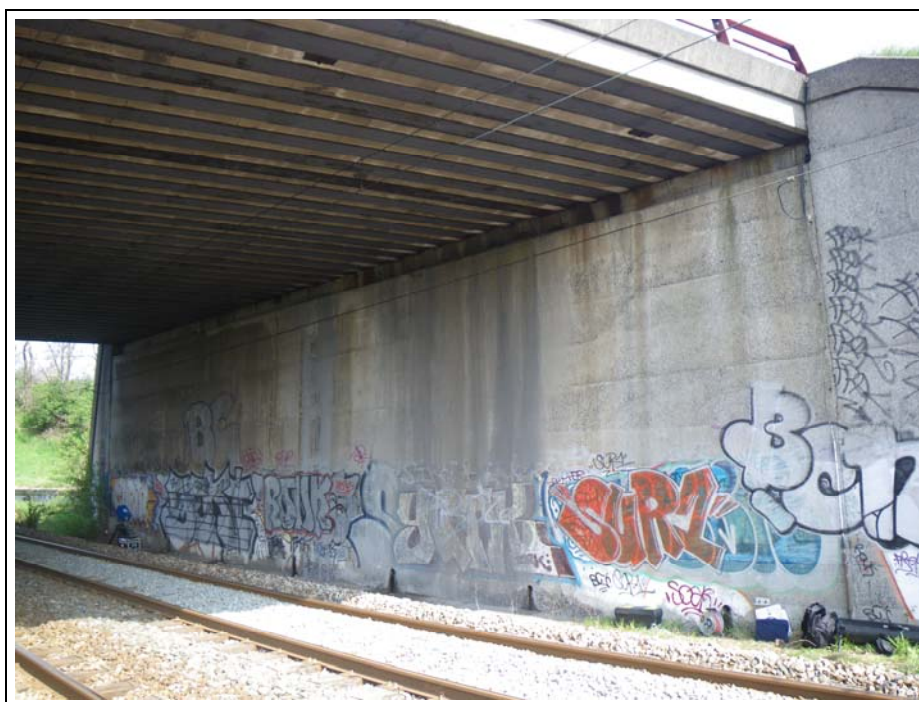
De nombreuses traces de rouille sont visibles en tête.

Un éclat décimétrique à été relevé en tête côté Fives.

De la ségrégation et des nids de cailloux sont observables.

De la végétation arbustive se développe côté Fives.

| N° photo | Localisation | Constatation |
|---|---|---|
| 6 | Appuis - Culée C2 | Vue générale |

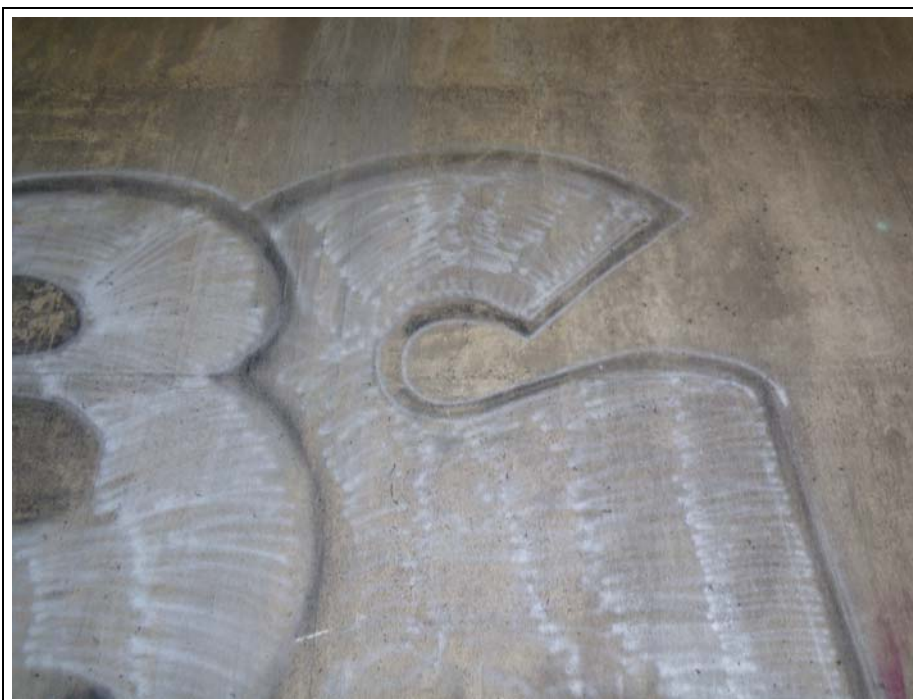
Une fissure verticale de 0.2 mm d'ouverture maximale est présente côté Fives. **(Photo 7)**

| N° photo | Localisation | Constatation |
|---|---|---|
| 7 | Appuis - Culée C2 | Fissure verticale sur le mur de front côté Fives |

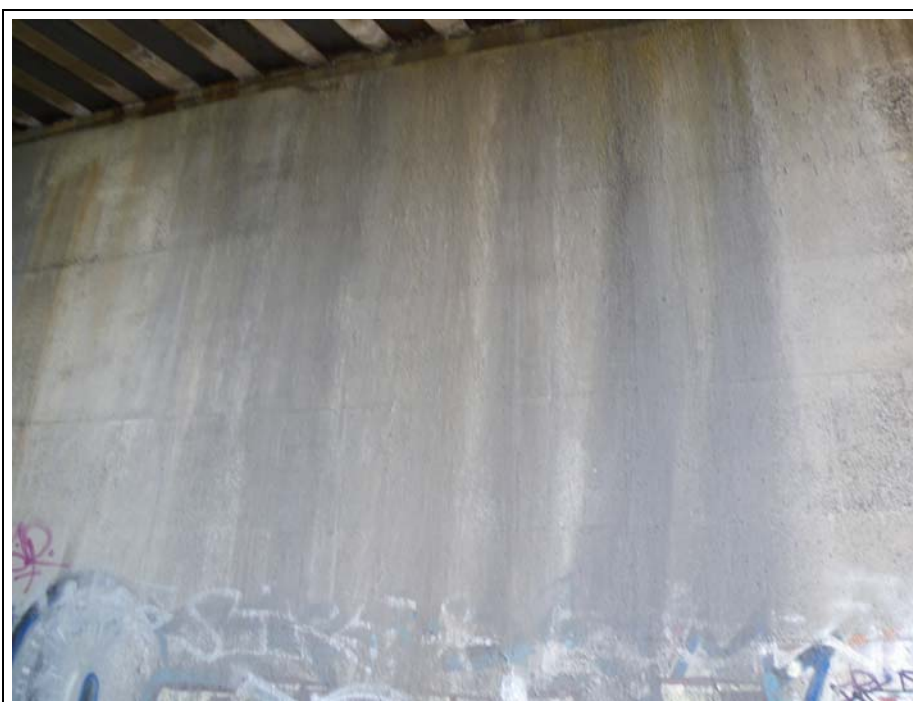
Une trace sèche est visible côté Hirson et les barbacanes situées en pied sont actives. **(Photo 8)**

| N° photo | Localisation | Constatation |
|---|---|---|
| 8 | Appuis - Culée C2 | Traces sèches sur le mur de front côté Hirson |

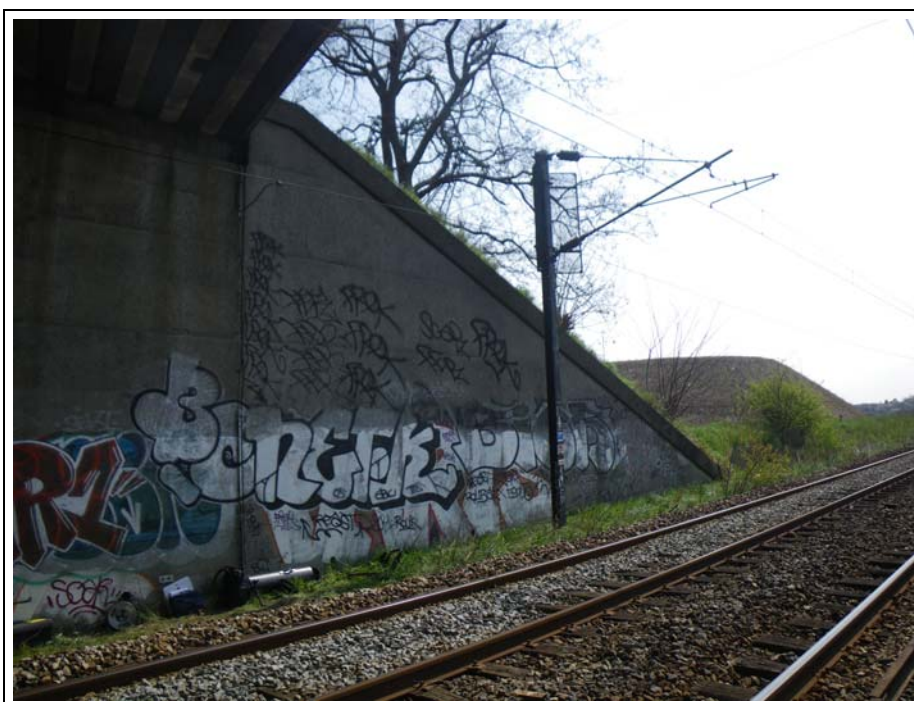
Sur le mur côté Hirson, les barbacanes sont actives.

Sur le mur côté Fives, présence d'un nid de cailloux au droit d'une barbacane et de la végétation arbustive se développe en extrémité.

| N° photo | Localisation | Constatacion |
|---|---|---|
| 9 | Appuis - Culée C2, mur côté Hirson | Vue générale |

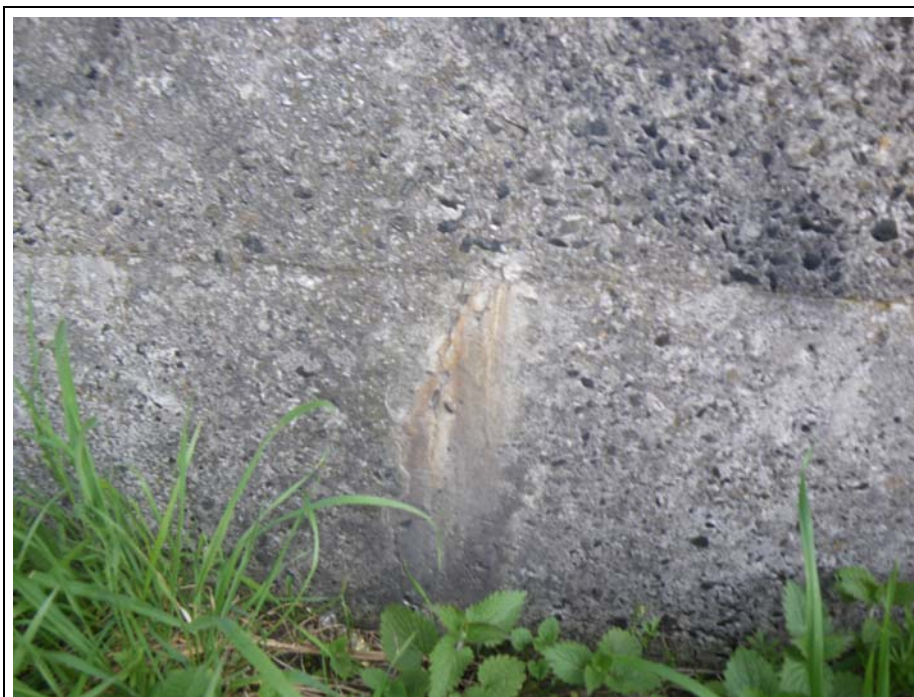
Une fissure verticale efflorée est visible à l'extrémité du mur côté Hirson. **(Photo 10).**

| N° photo | Localisation | Constatacion |
|---|---|---|
| 10 | Appuis - Culée C2, mur côté Hirson | Fissure avec efflorescence à l'extrémité du mur |

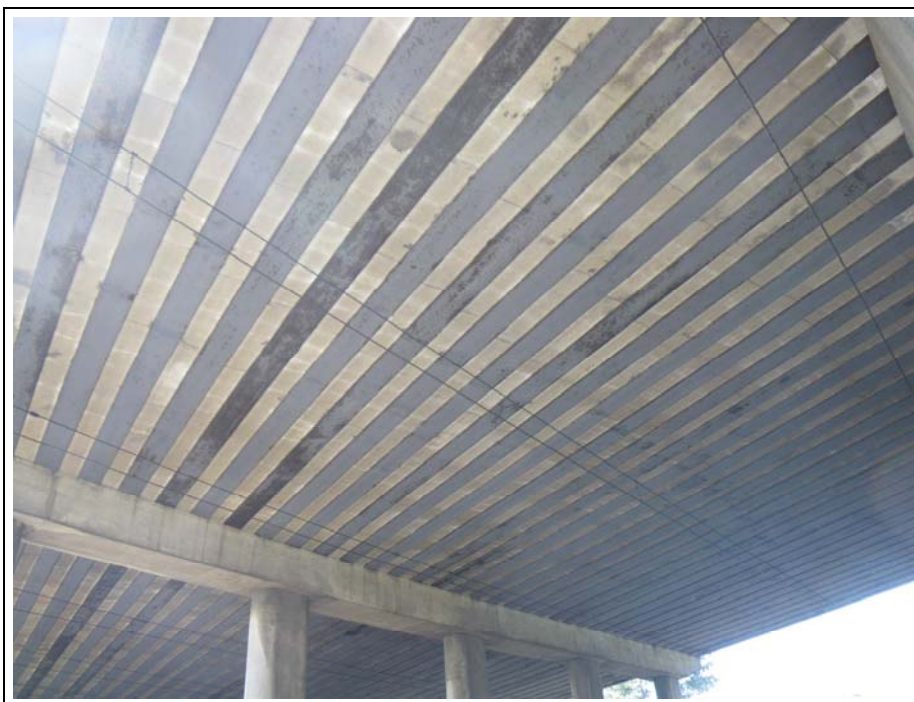
L'écaillage peinture et l'oxydation sont généralisés sur les poutrelles

| N° photo | Localisation | Constatacion |
|---|---|---|
| 11 | Tablier -Travée 2 | Vue générale |

Les ancrages de glissière de sécurité visible sur l'intrados sont corrodés. Ils devront faire l'objet d'un traitement anti corrosion. Un contrôle de l'étanchéité depuis la voie portée est souhaitable. Le traitement anti corrosion pourra également être appliqué aux poutrelles oxydées. A l'issue de cette opération, les poutrelles devront être remises en peinture.

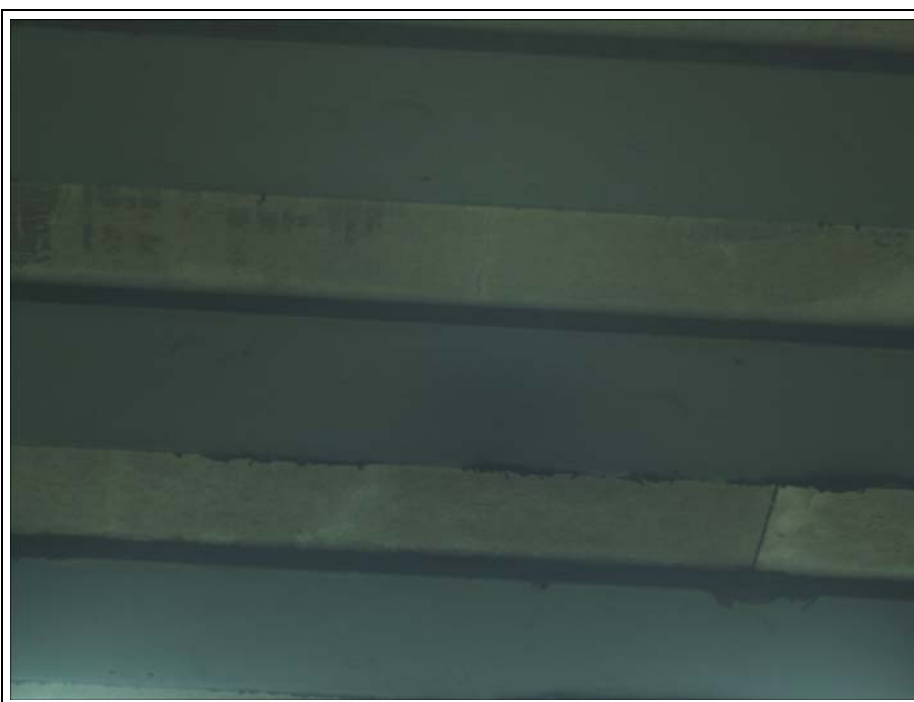
Quelques fissures transversales sont observables entre les poutrelles **(Photo 12).**

| N° photo | Localisation | Constatacion |
|---|---|---|
| 12 | Tablier-Hourdis | Fissuration transversale travée 2 |

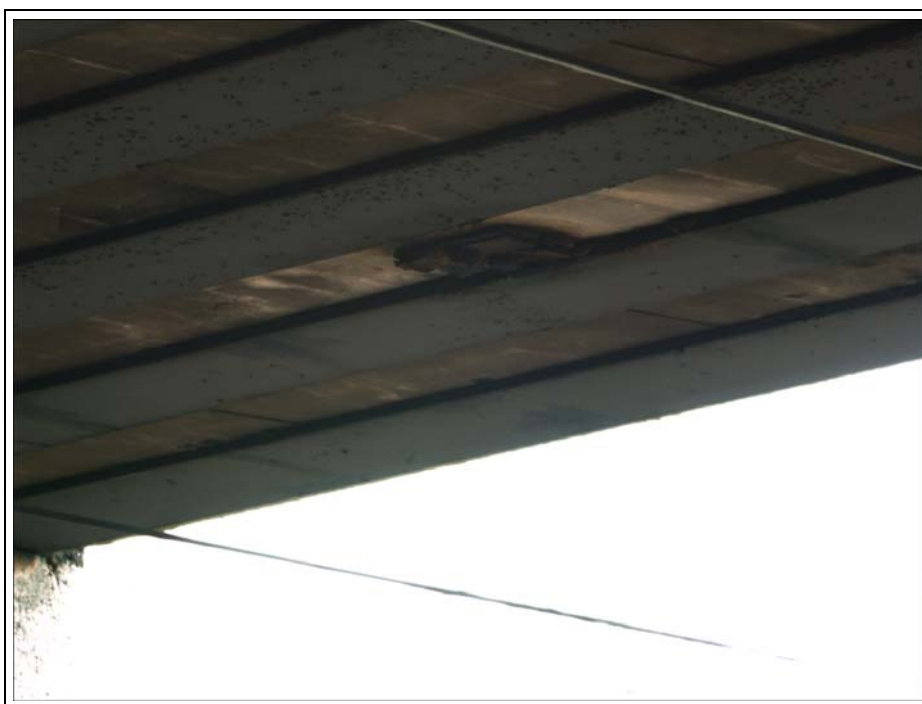
Les ancrages de glissière visibles sur l'intrados sont corrodés **(Photo 13).**

| N° photo | Localisation | Constatation |
|---|---|---|
| 13 | Tablier-Hourdis | Corrosion des ancrages de glissière |

- Sécurité des usagers
  - Néant.
- Entretien courant
  - Néant.
- Entretien spécialisé
  - Application d'une protection anticorrosion et remise en peinture des ancrages de glissière et des poutrelles enrobées.
- Réparations
  - Néant
- Investigations complémentaires
  - Néant

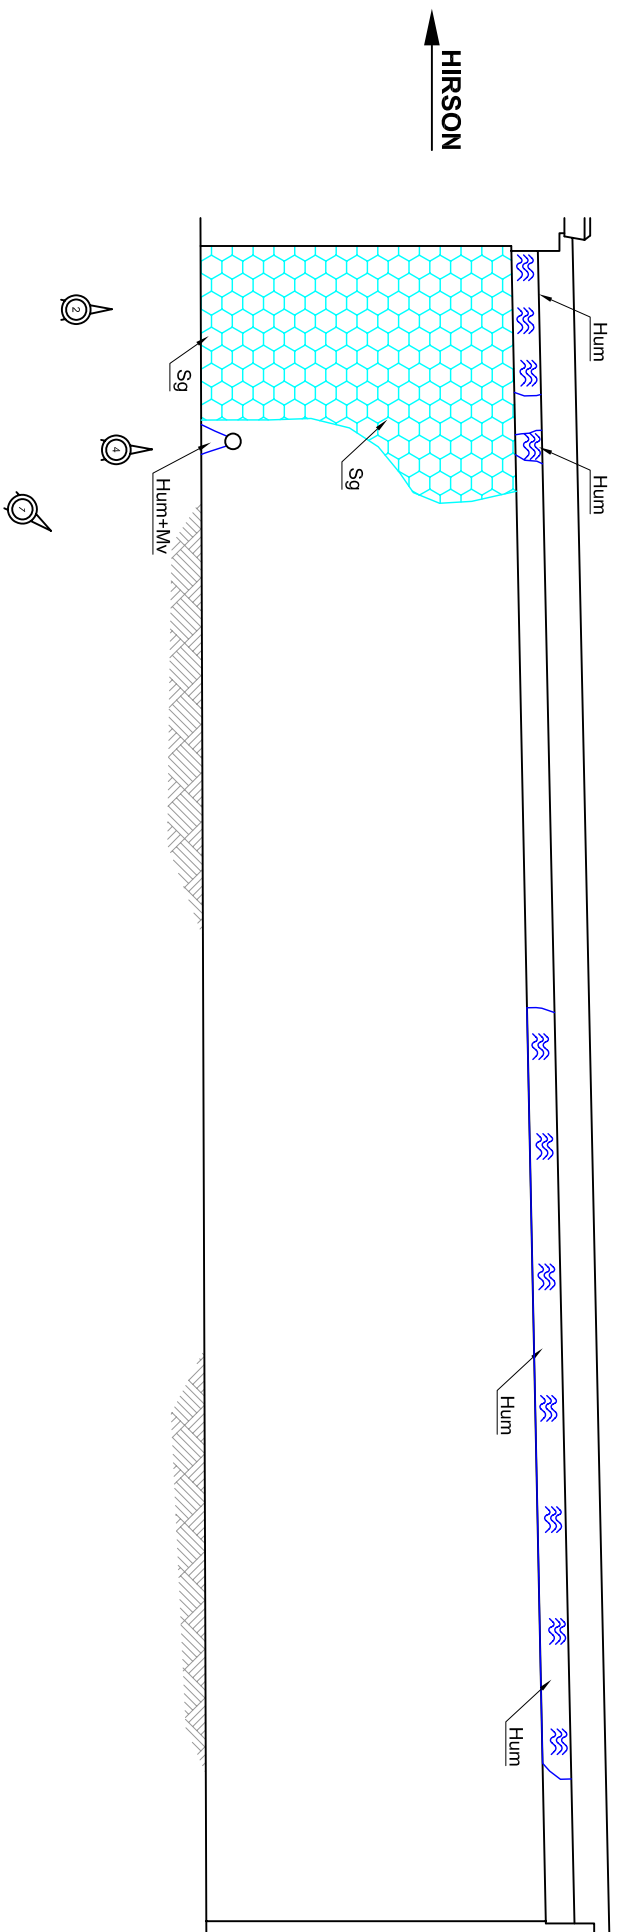
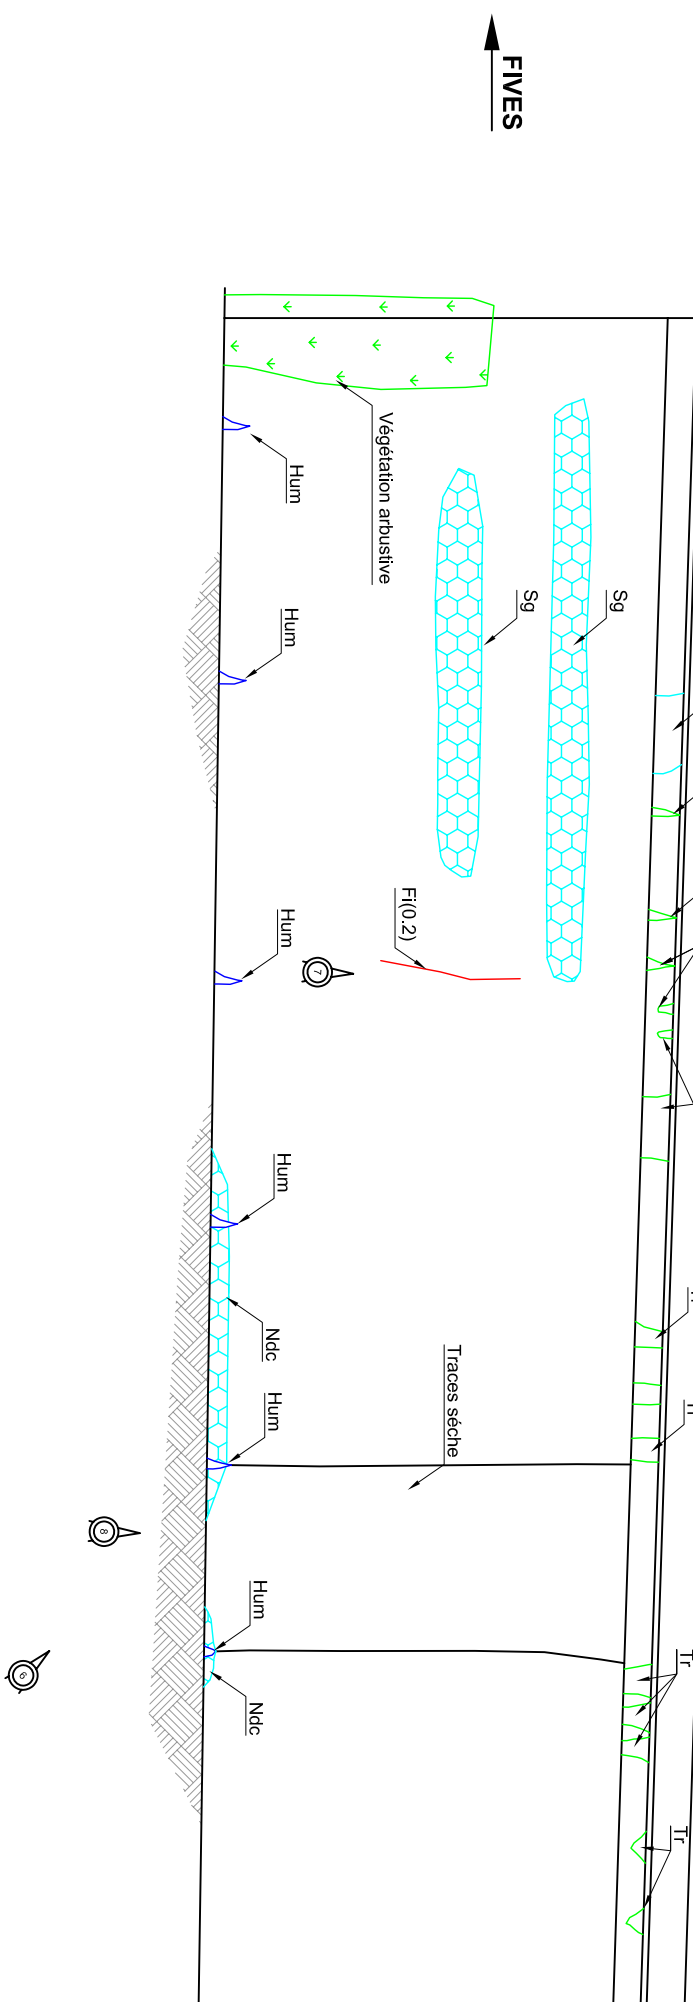
**Rq:** -Traces sèche et mousses végétales plus tags généralisées

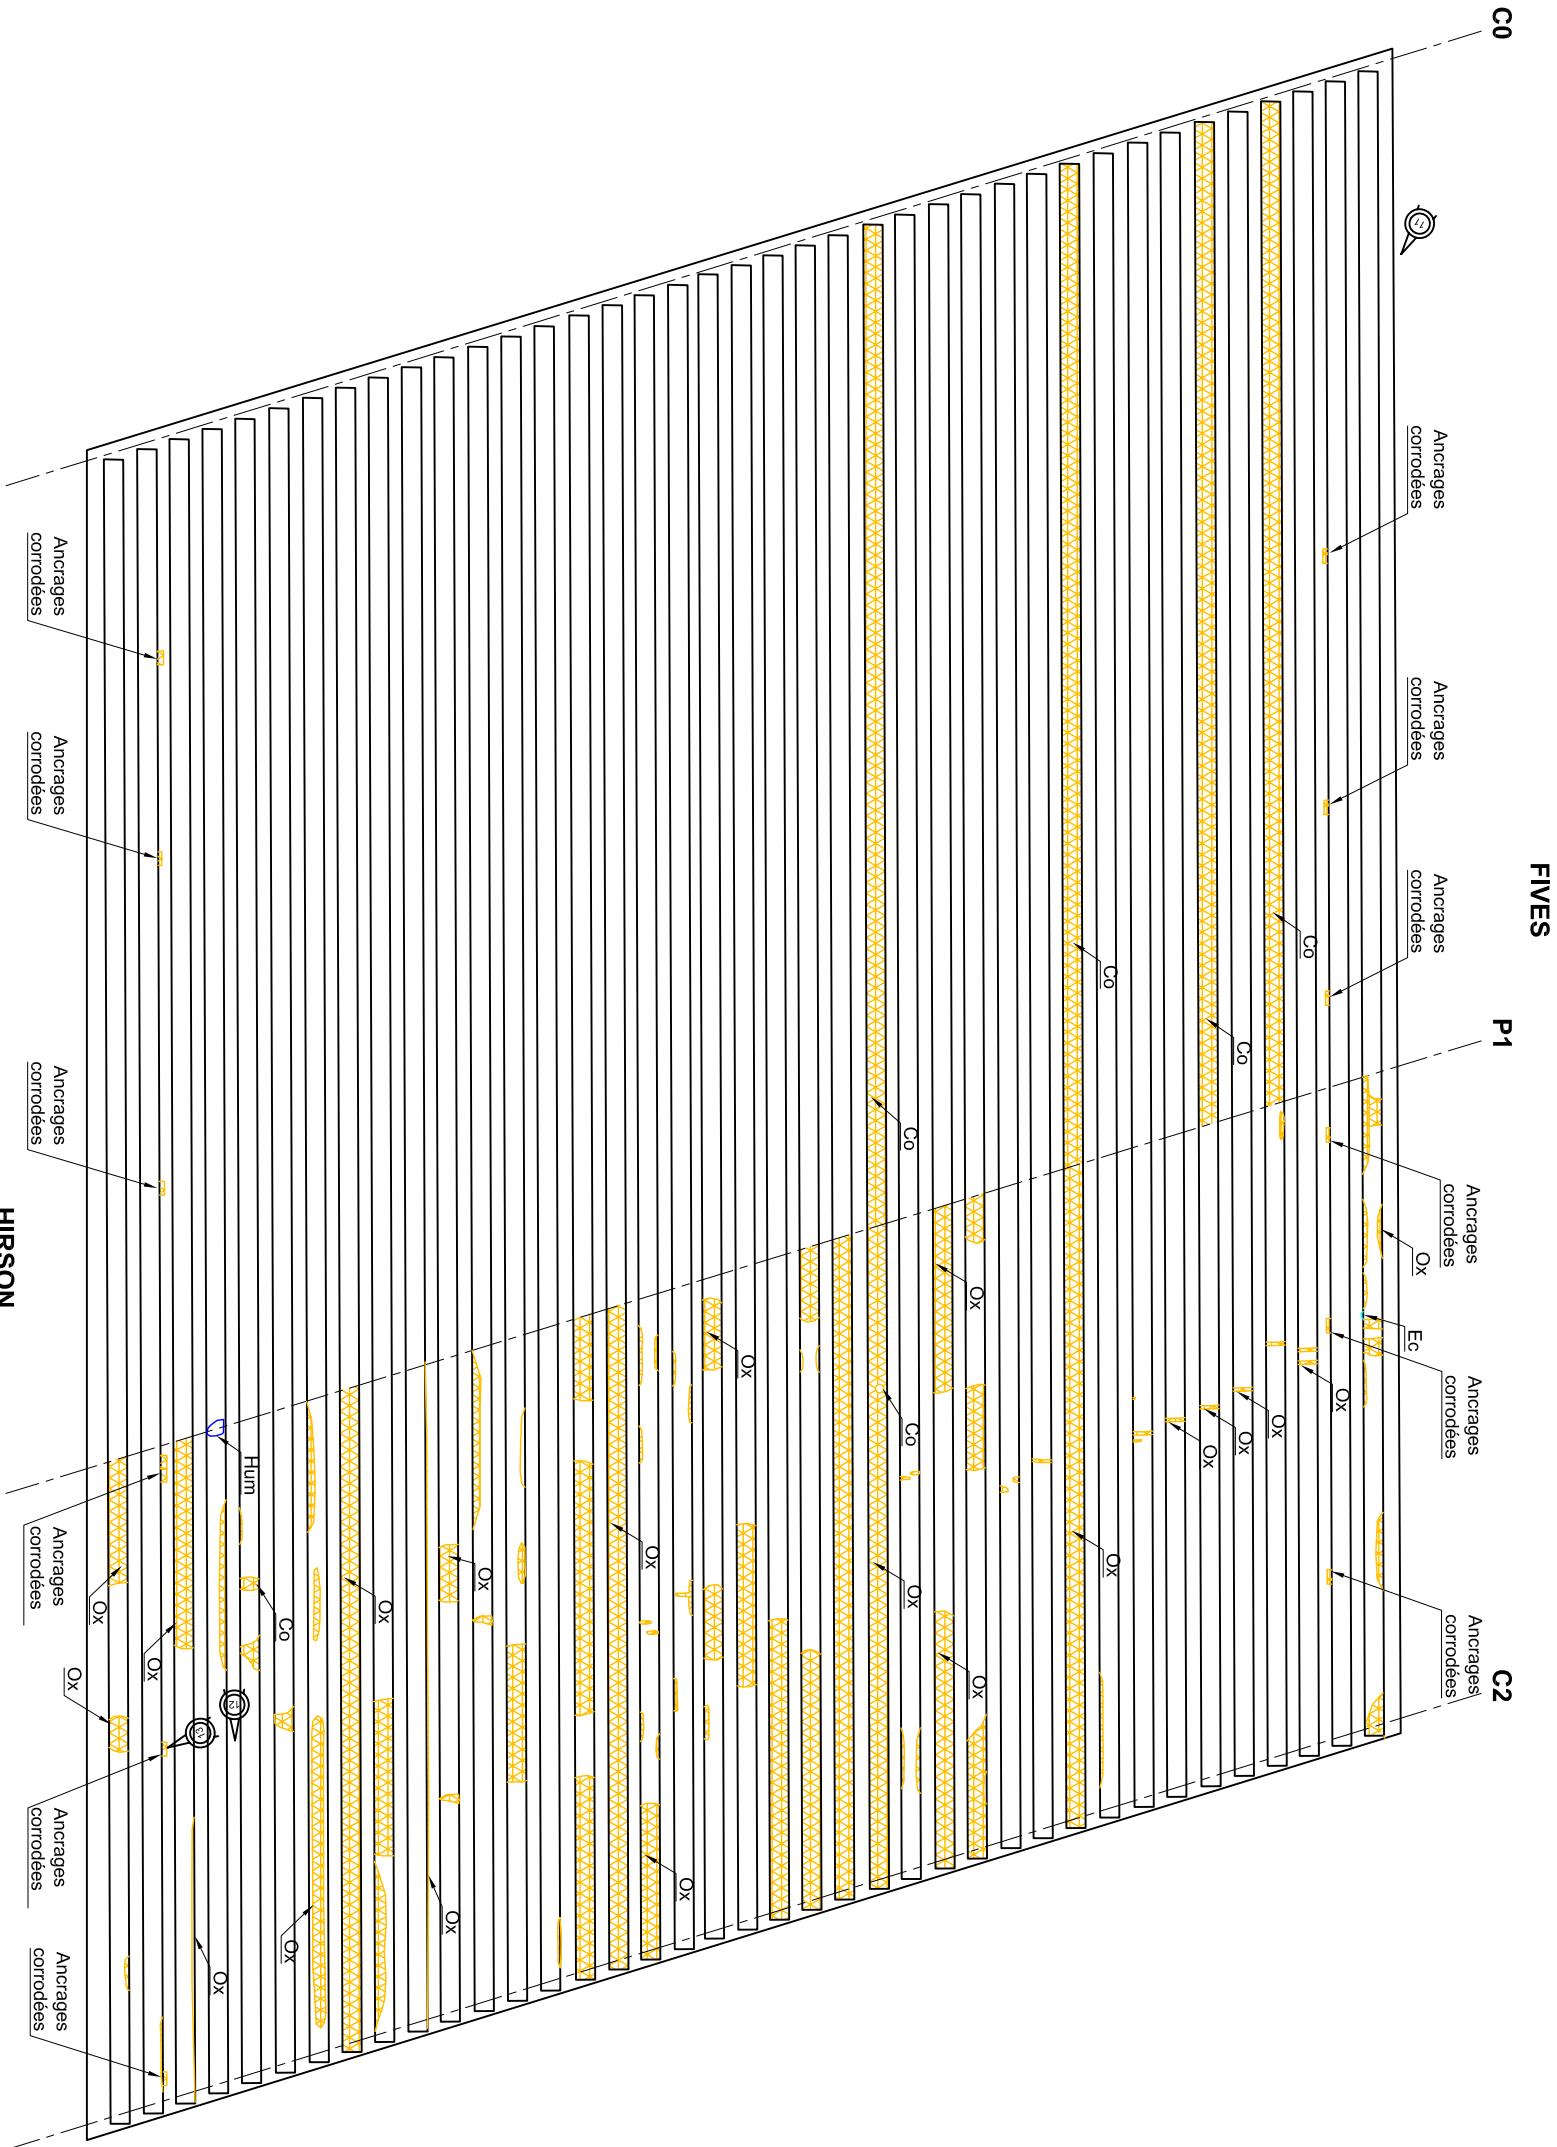
Rq: - Fissuration régulière des prédalles  
- Oxydation généralisée travée 1
