**Rapport de repérage des matériaux et produits contenant de l'amiante avant réalisation de travaux**

**Nom du site :** DSDEN 04

ACADEMIE  
3 AVENUE DU PLANTAS  
BP 224  
04000 DIGNE LES BAINS

**Référence du rapport :** 7337660/S2.1.2.R

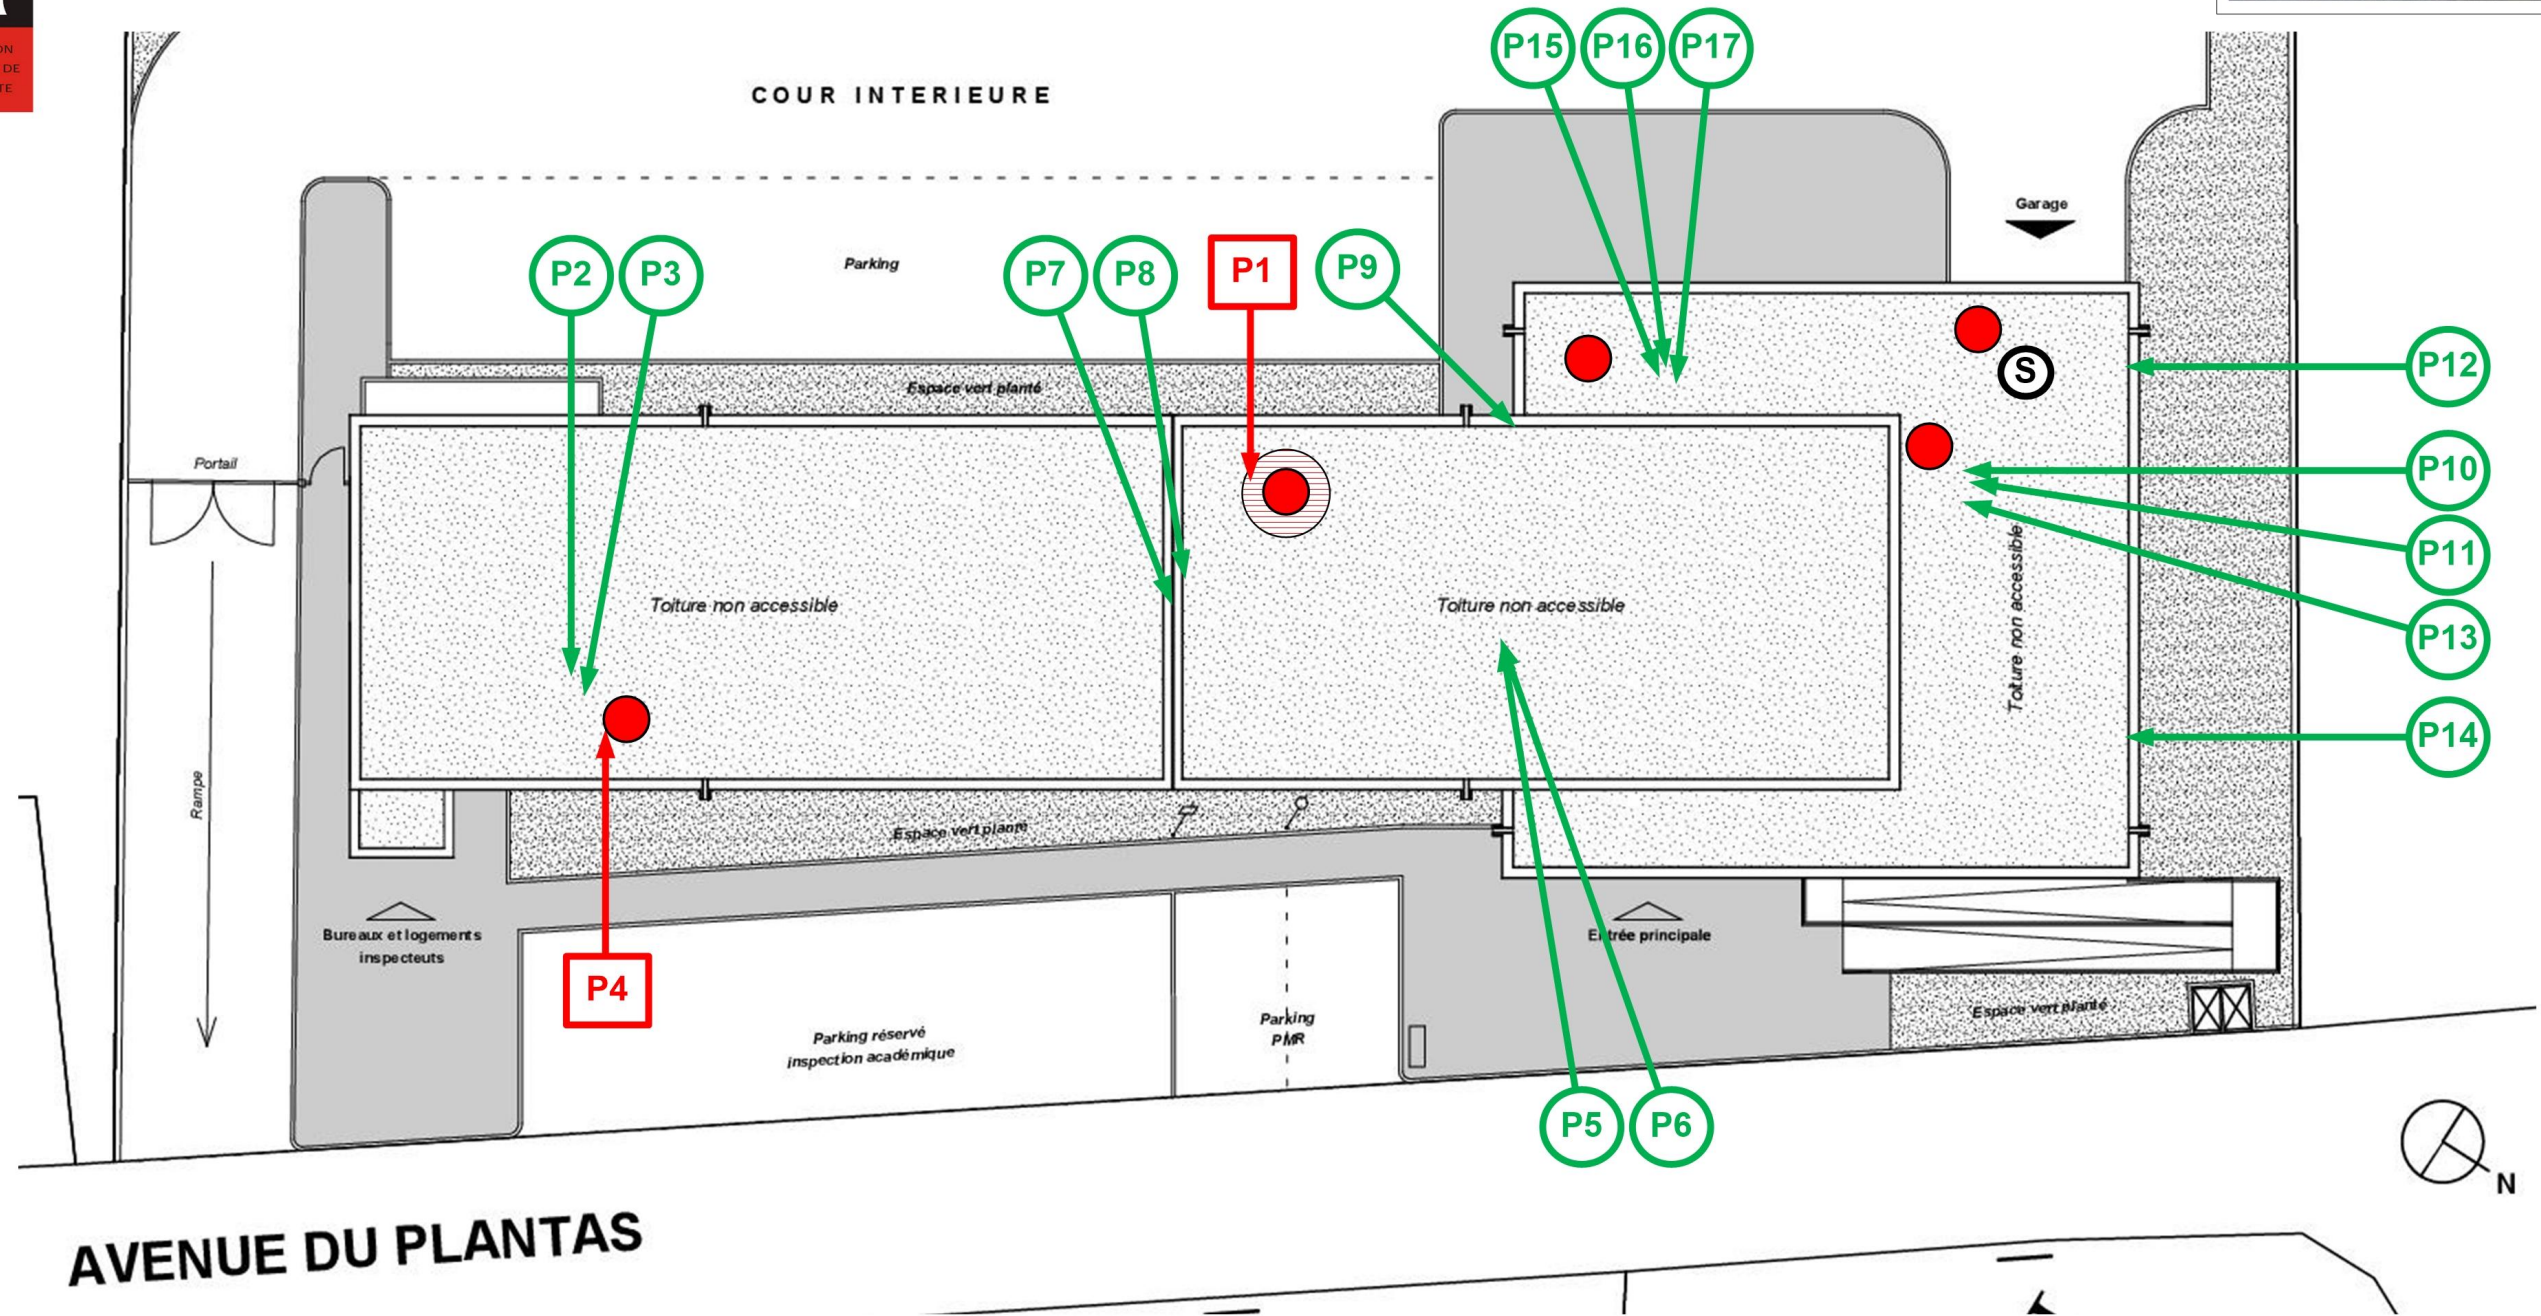
Conduit en fibrociment contenant de l'amiante.

Revêtement d'étanchéité rouge sur conduit en fibrociment contenant de l'amiante.

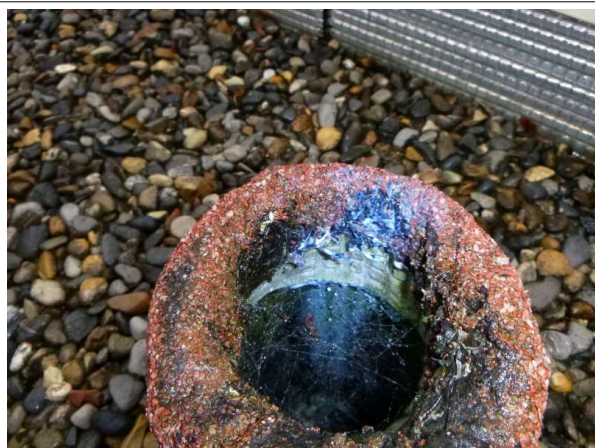
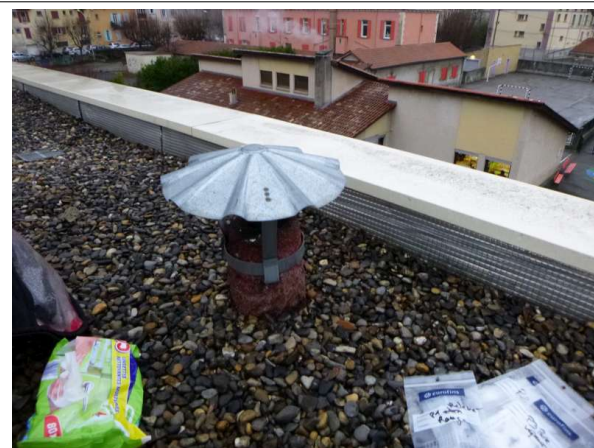
| Localisation | Ouvrage | Matériau ou produit | Description | N° Prél. | Critère de décision | Sondage / Observation | Présence d'amiante |
|---|---|---|---|---|---|---|---|
| ACADEMIE / R+2 / Toiture terrasse | Toiture terrasse | Revêtement d'étanchéité | bitumineux, rouge | P1 | Résultat d'analyse | Reprise autour d'un conduit | OUI |

Prélèvement - P1 : ACADEMIE / R+2 / Toiture terrasse -  
Revêtement d'étanchéité- (Présence d'amiante)

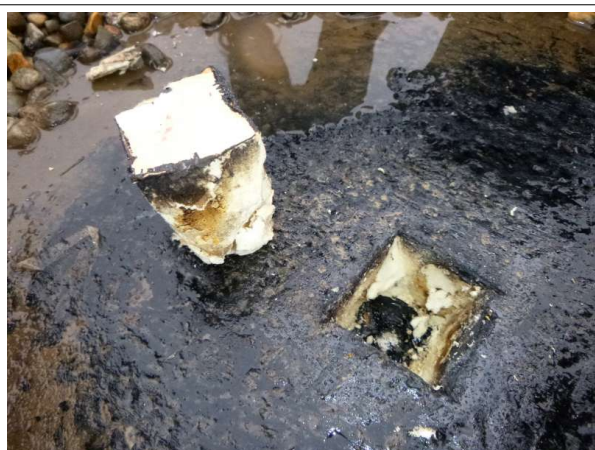
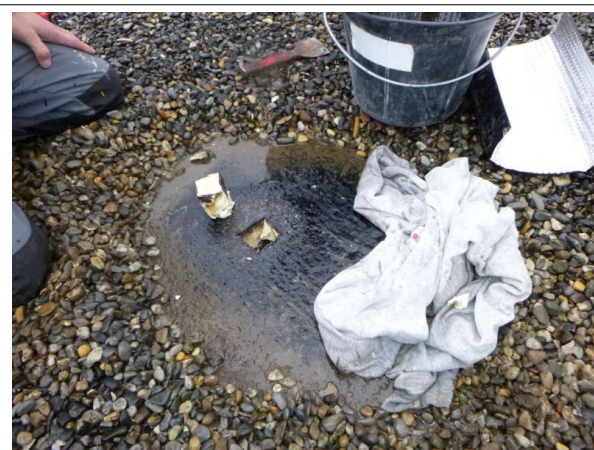
Prélèvement - P2 : ACADEMIE / R+2 / Toiture terrasse -  
Complexe d'étanchéité asphalté- (Absence d'amiante)

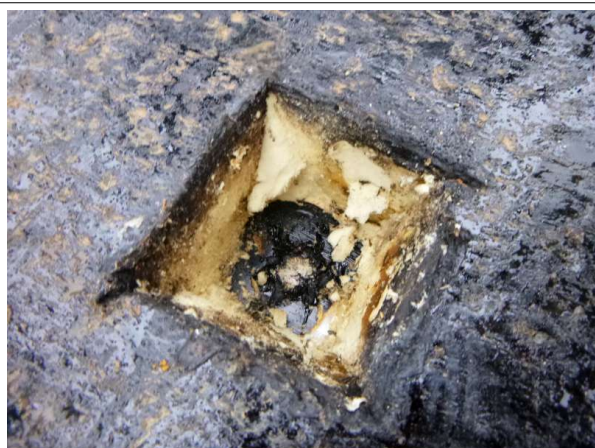
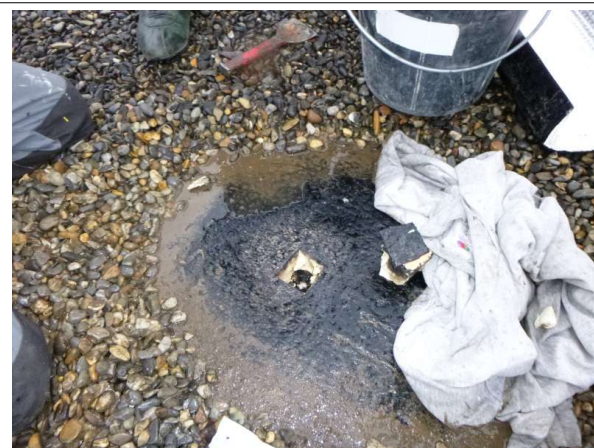
Prélèvement - P3 : ACADEMIE / R+2 / Toiture terrasse - Pare-  
vapeur- (Absence d'amiante)

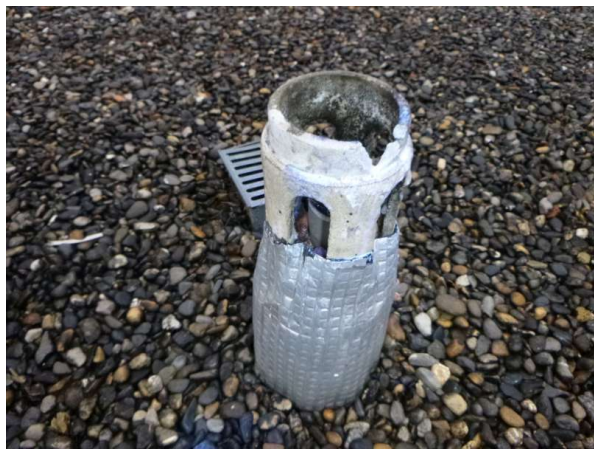
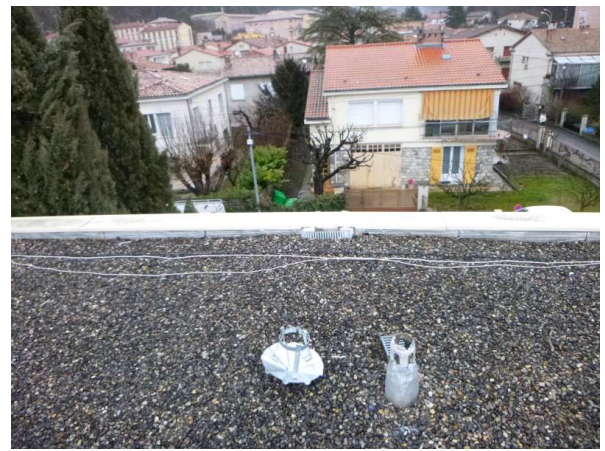
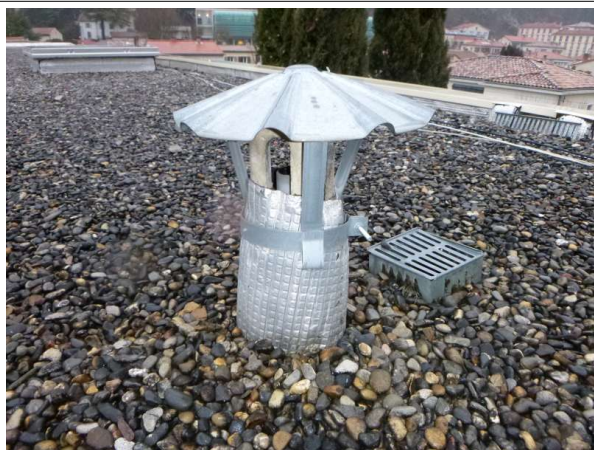
| Localisation | Ouvrage | Matériau ou produit | Description | N° Prél. | Critère de décision | Sondage / Observation | Présence d'amiante |
|---|---|---|---|---|---|---|---|
| ACADEMIE / R+2 / Toiture terrasse | Conduit d'air | Conduit | fibre-ciment, gris(e), + lanterne | P4 | Résultat d'analyse | / | OUI |

Prélèvement - P4 : ACADEMIE / R+2 / Toiture terrasse -  
Conduit- (Présence d'amiante)

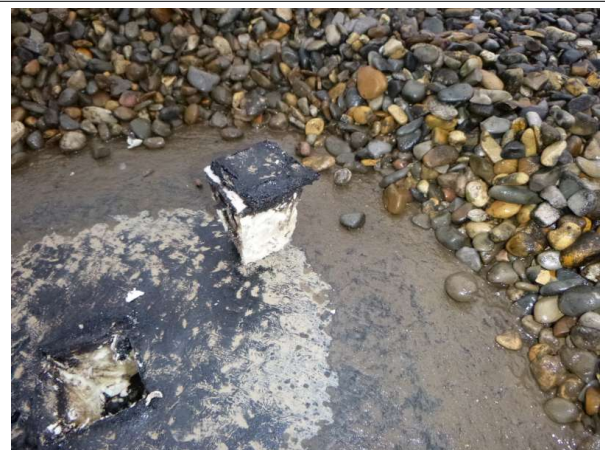
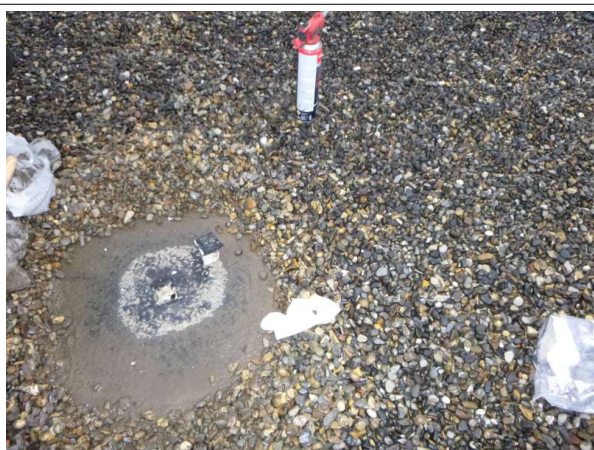
Prélèvement - P5 : ACADEMIE / R+2 / Toiture terrasse -  
Complexe d'étanchéité asphalté- (Absence d'amiante)

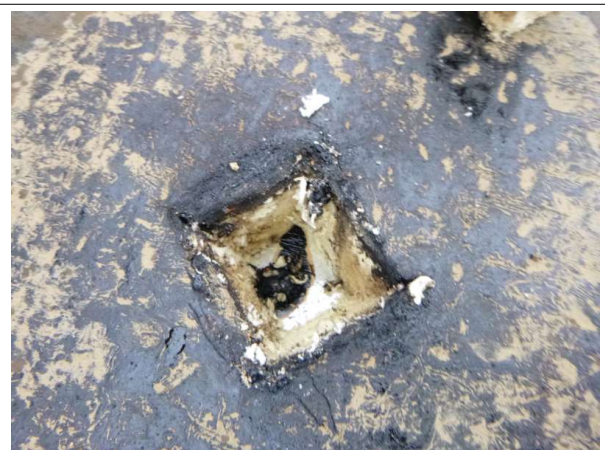
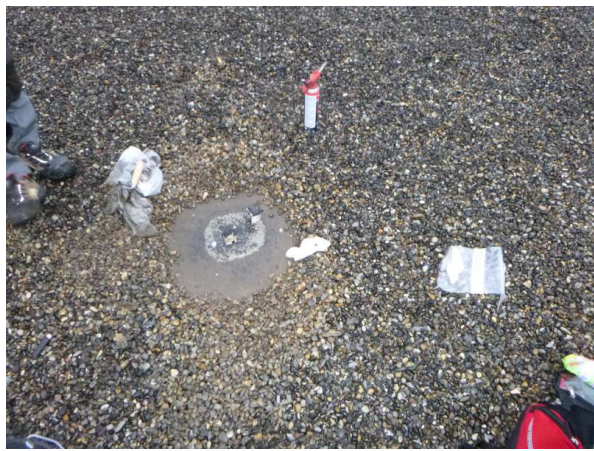
Prélèvement - P6 : ACADEMIE / R+2 / Toiture terrasse - Pare-  
vapeur- (Absence d'amiante)

Prélèvement - P6 : ACADEMIE / R+2 / Toiture terrasse - Pare-vapeur- (Absence d'amiante)

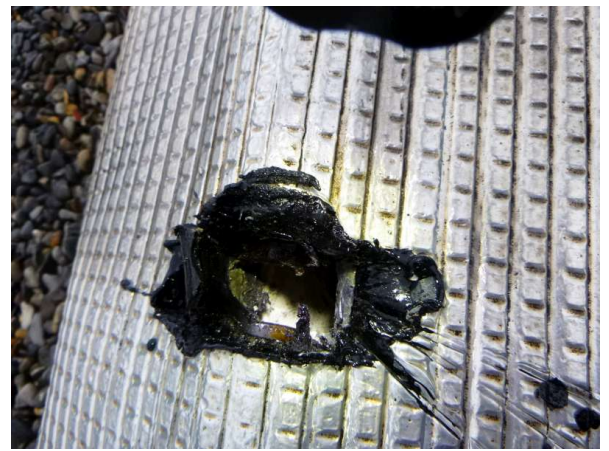
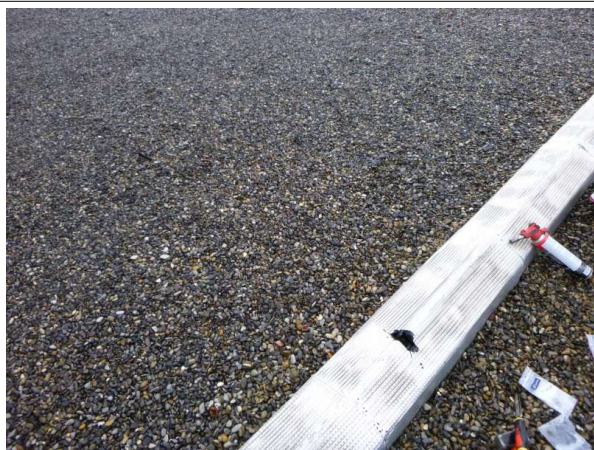
Prélèvement - P7 : ACADEMIE / R+2 / Toiture terrasse - Joint de dilatation- (Absence d'amiante)

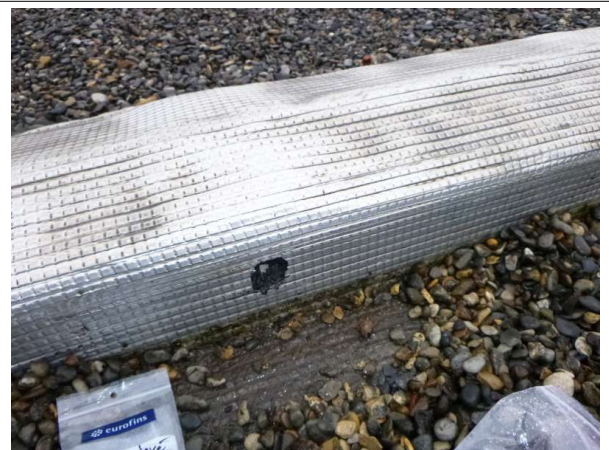
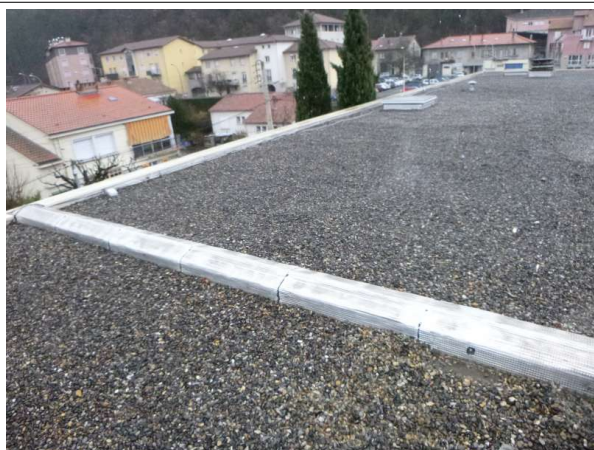
Prélèvement - P8 : ACADEMIE / R+2 / Toiture terrasse - Relevé d'étanchéité- (Absence d'amiante)

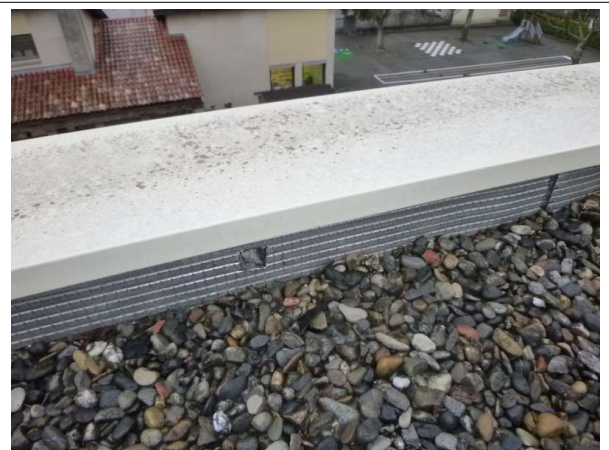
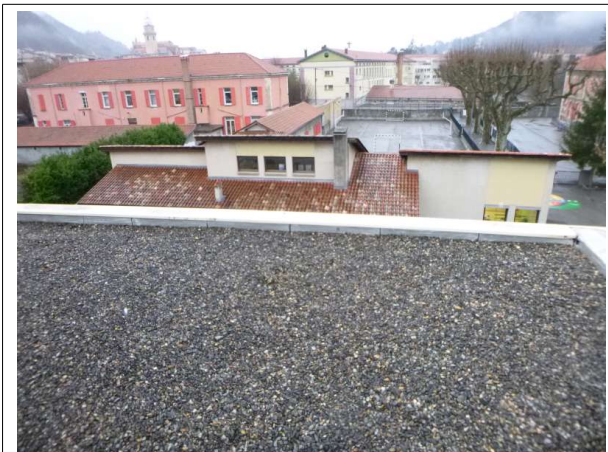
Prélèvement - P9 : ACADEMIE / R+2 / Toiture terrasse - Relevé d'étanchéité- (Absence d'amiante)

Prélèvement - P9 : ACADEMIE / R+2 / Toiture terrasse -  
Relevé d'étanchéité- (Absence d'amiante)

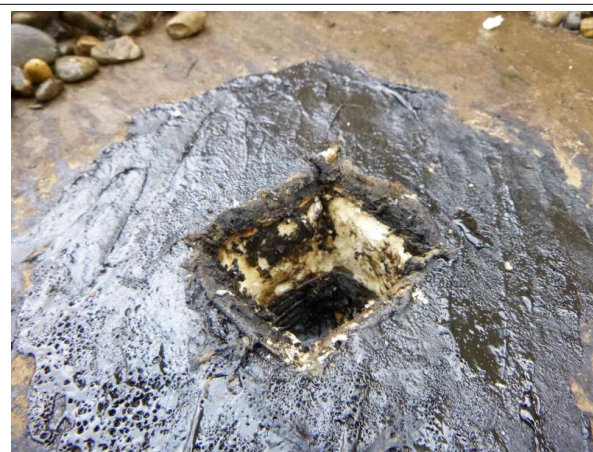
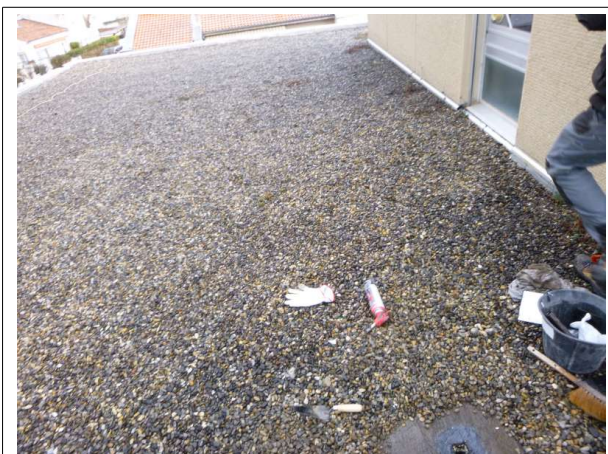
Prélèvement - P10 : ACADEMIE / R+1 / Toiture terrasse -  
Complexe d'étanchéité asphalté- (Absence d'amiante)

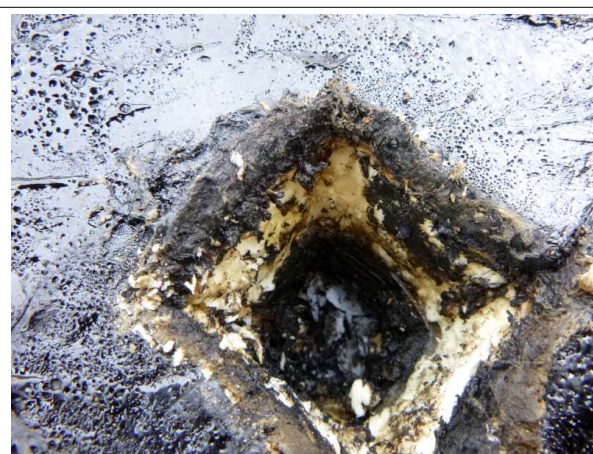
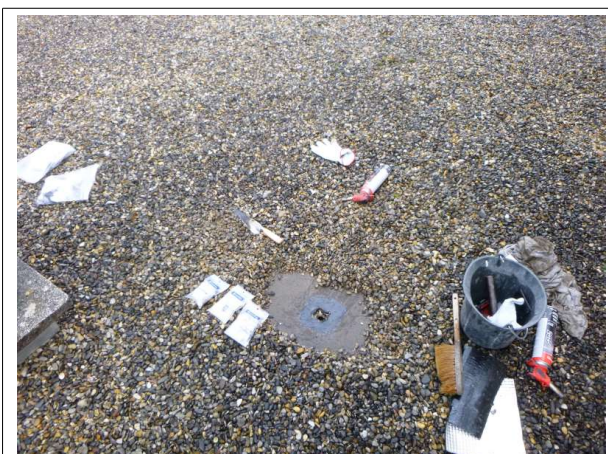
Prélèvement - P11 : ACADEMIE / R+1 / Toiture terrasse -  
Complexe d'étanchéité asphalté- (Absence d'amiante)

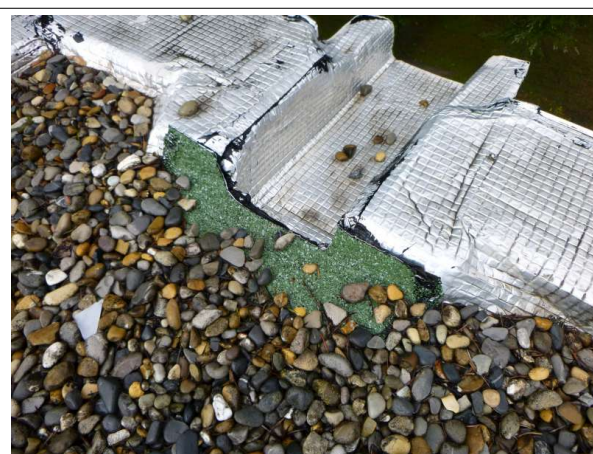
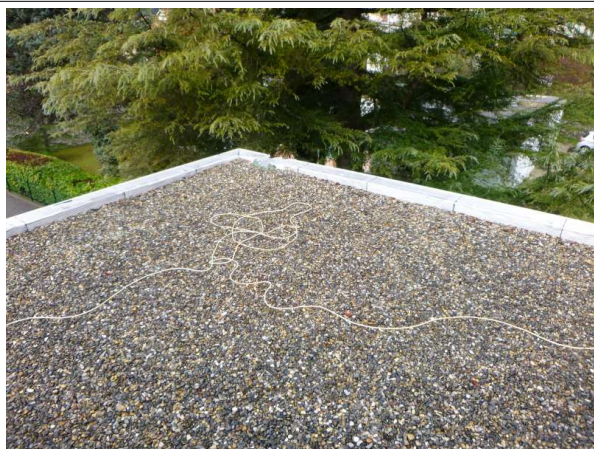
Prélèvement - P12 : ACADEMIE / R+1 / Toiture terrasse -  
Revêtement d'étanchéité- (Absence d'amiante)

Prélèvement - P12 : ACADEMIE / R+1 / Toiture terrasse - Revêtement d'étanchéité- (Absence d'amiante)

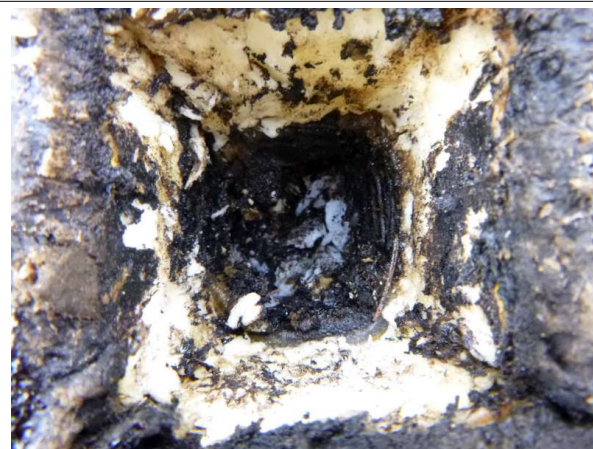
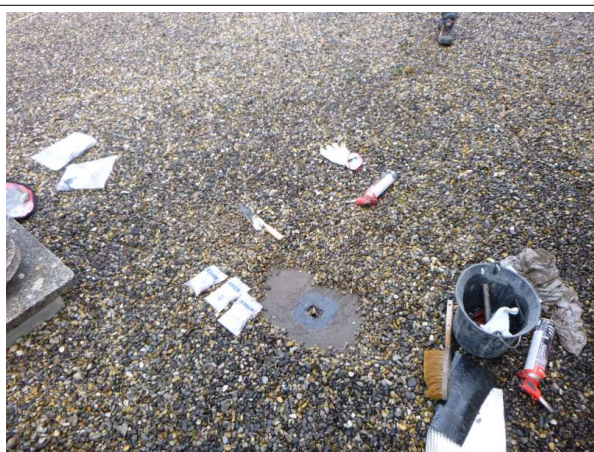
Prélèvement - P13 : ACADEMIE / R+1 / Toiture terrasse - Pare-vapeur- (Absence d'amiante)

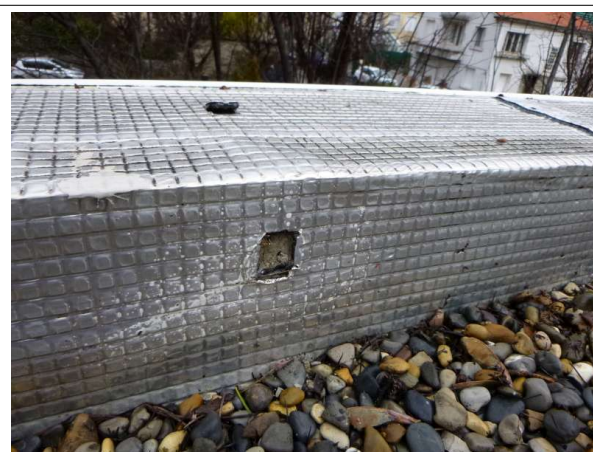
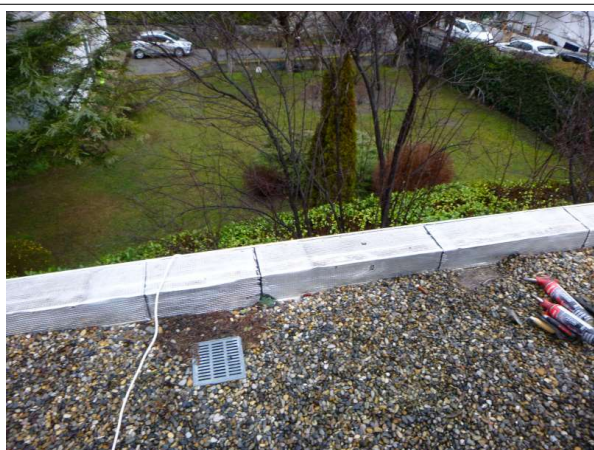
Prélèvement - P14 : ACADEMIE / R+1 / Toiture terrasse - Relevé d'étanchéité- (Absence d'amiante)

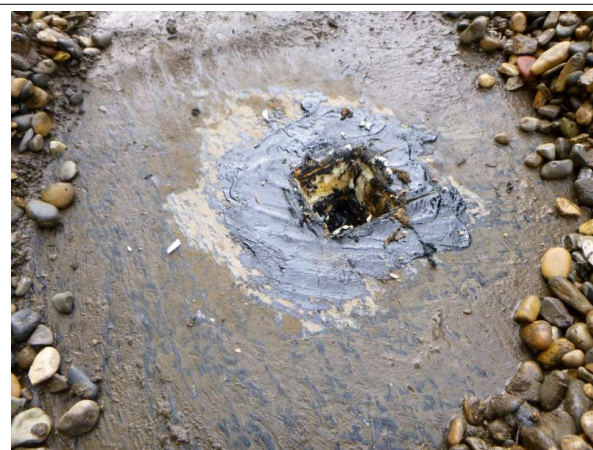
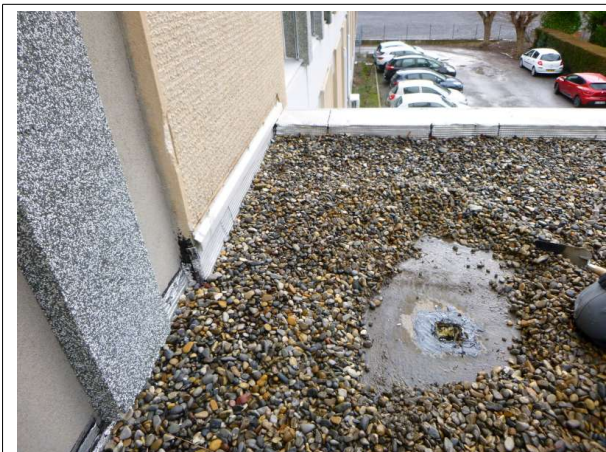
Prélèvement - P15 : ACADEMIE / R+1 / Toiture terrasse - Complexe d'étanchéité asphalté- (Absence d'amiante)

Prélèvement - P15 : ACADEMIE / R+1 / Toiture terrasse -  
Complexe d'étanchéité asphalté- (Absence d'amiante)

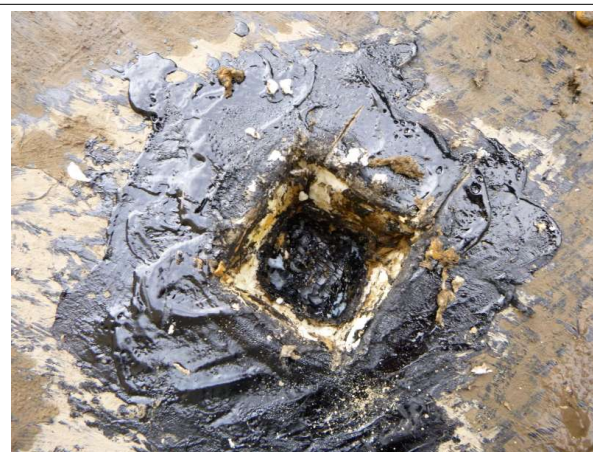
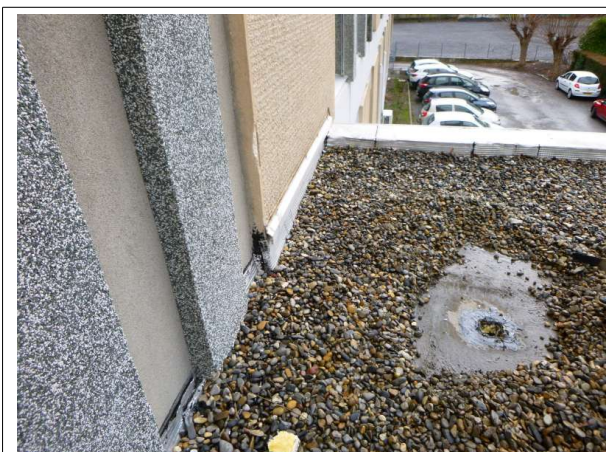
Prélèvement - P16 : ACADEMIE / R+1 / Toiture terrasse -  
Complexe d'étanchéité asphalté- (Absence d'amiante)

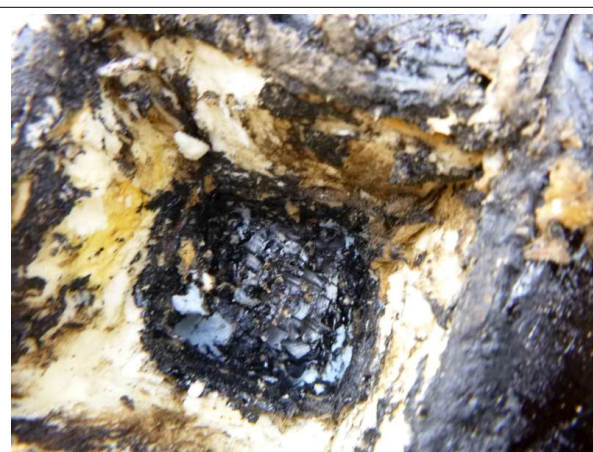
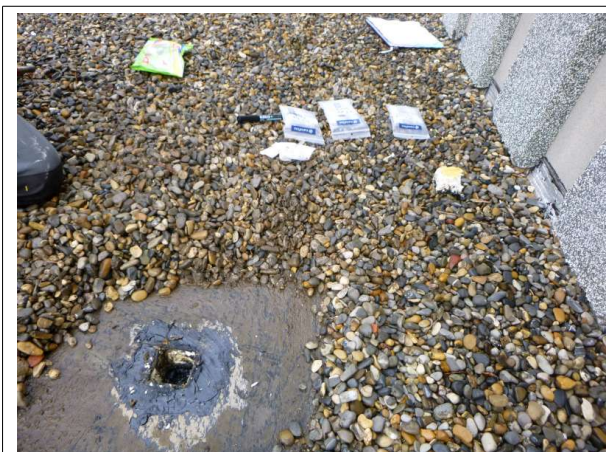
Prélèvement - P17 : ACADEMIE / R+1 / Toiture terrasse - Pare-  
vapeur- (Absence d'amiante)
