VETAGRO SUP  
1, Avenue Bourgelat  
69280 Marcy l'étoile

**Diagnostic des installations de désenfumage  
du bâtiment centrale**

Notice de diagnostic

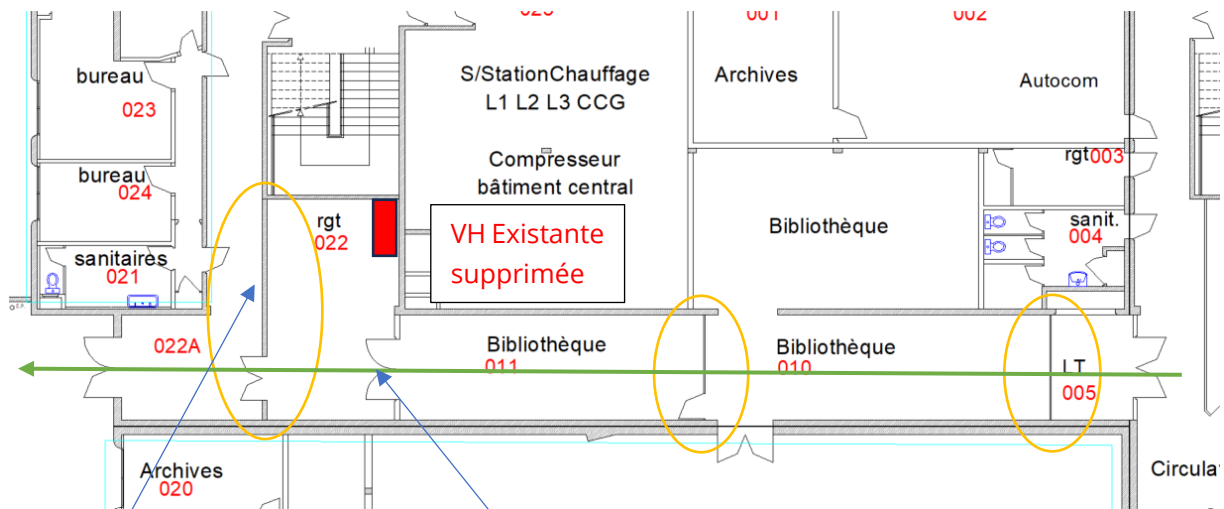
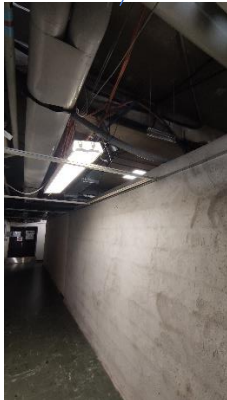
Le premier niveau du corps central a subi de nombreux travaux de modifications notamment la circulation au nord de la bibliothèque.

En effet cette dernière a subi des travaux de cloisonnement supprimant la circulation.

Nous avons également constaté un grand nombre d'éléments stockés entravant le passage des personnes et rendant la circulation impossible.

Ces cloisonnements sauvages entravent également le bon fonctionnement du désenfumage des locaux car ils suppriment le balayage naturel de l'air.

Ils devront être supprimé afin de retrouver le fonctionnement normal de la circulation.

Les gaines de ventilation haute devront être remis en état afin de retrouver l'extraction de désenfumage.

Des gaines de ventilation basse seront à créer afin de retrouver un balayage convenable.

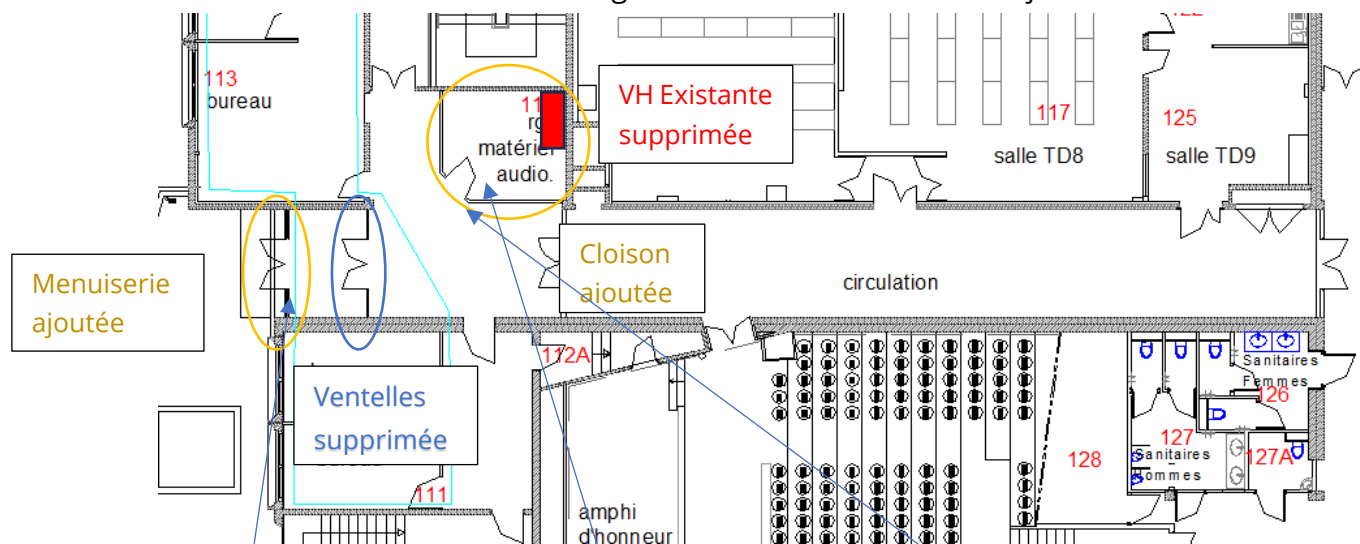
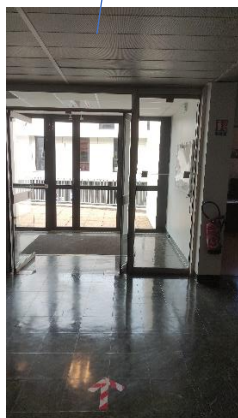
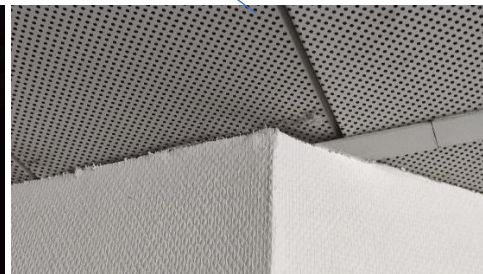
Dans la même logique que le niveau inférieur, le niveau 1 a subi des travaux modificatifs notamment des locaux de stockage créés est des menuiseries ajoutées.

Dans la circulation au nord de l'amphi d'honneur, un local de stockage a été créé autour de la ventilation haute de la zone.

Les cloisons de ce local s'arrêtent au niveau du faux plafond n'assurant pas le degré coupe-feu réglementaire.

Une menuiserie extérieure a été ajoutée en sortie de la circulation. Cette menuiserie n'intègre pas d'amenée d'air frais.

Le système de ventelle existant sur la menuiserie existante a été supprimé à des fins d'isolation.

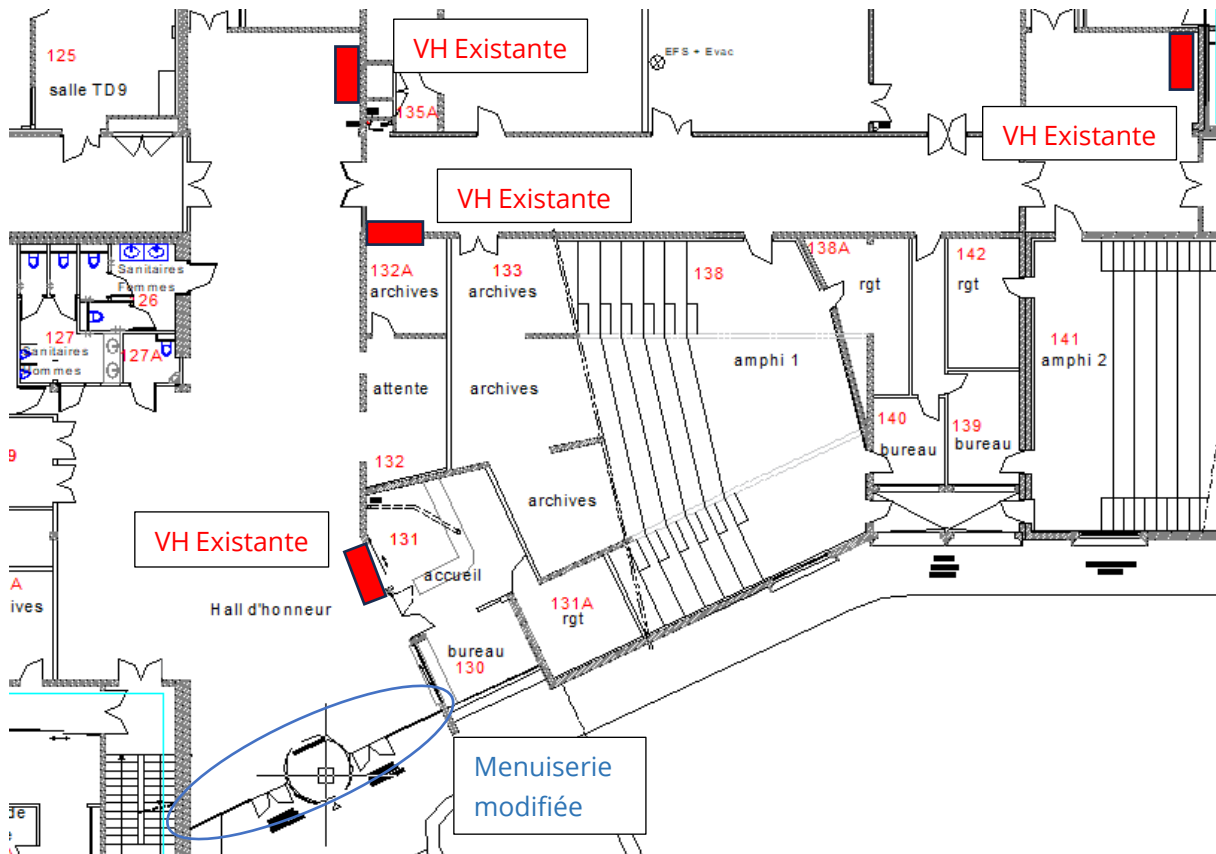
Le hall d'honneur et la circulation centrale dispose encore des ventilations hautes.

Les ventilations basses ne sont pas assurées. Il peut être admis dans le hall d'honneur de réaliser la ventilation basse par ouverture des portes extérieures.

Cependant la circulation centrale ne dispose plus de ventilation basse. Elle devra être créée.

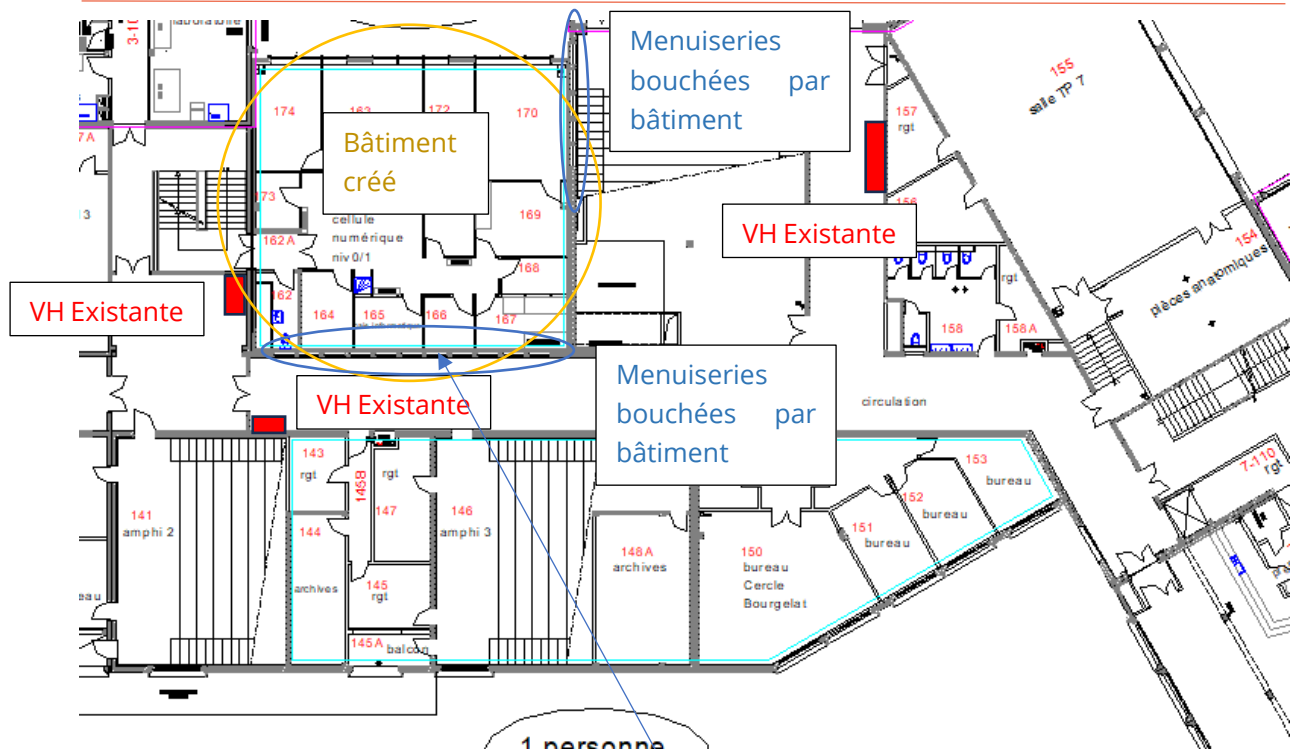
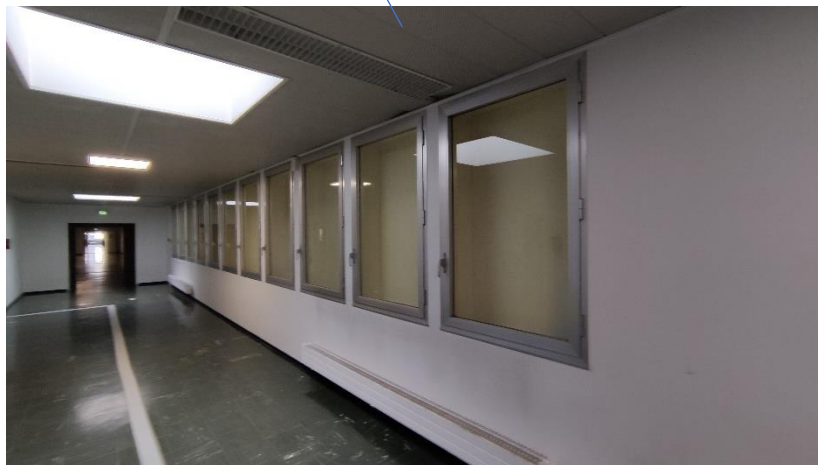
Lors de notre visite nous avons constaté qu'un bâtiment a été créé. Ce bâtiment obstrue complètement les fenêtres donnant sur l'extérieur.

Le désenfumage de cette circulation est compromis par ce nouveau bâtiment ainsi que le désenfumage de l'amphithéâtre 4 qui ne dispose plus d'amenées d'air pour les mêmes raisons.

Les amphithéâtres 2 et 3 disposent d'exutoires en plafond ainsi des fenêtres donnant sur l'extérieur. Le désenfumage de ces volumes est donc assuré.

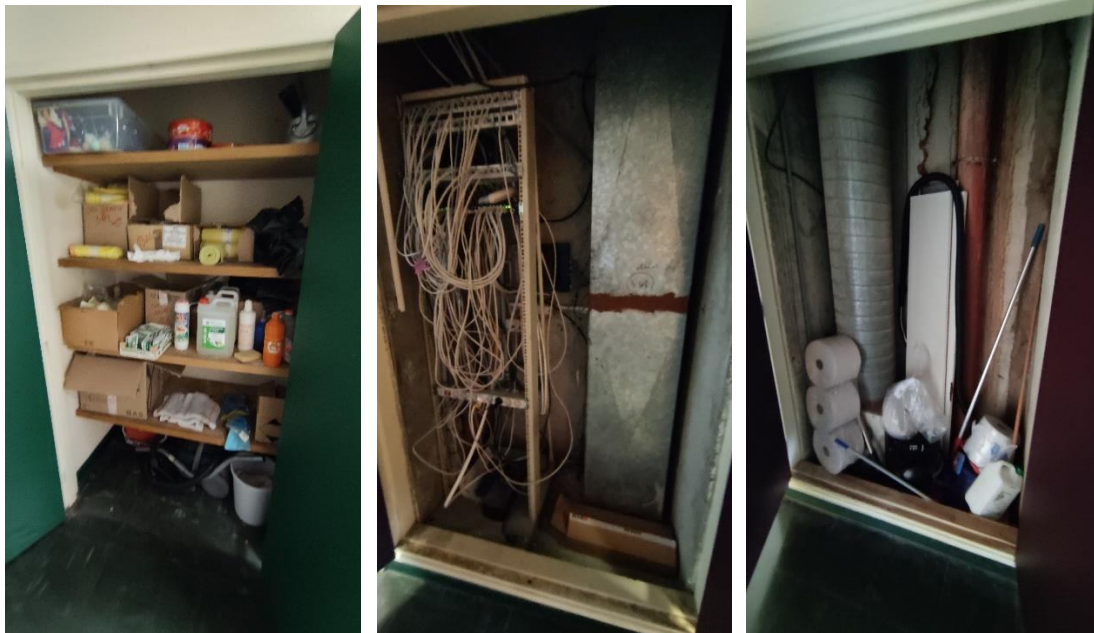
Ce fonctionnement ne permet pas de garantir le balayage des fumées soit depuis les anciennes ventilations hautes compromise par l'installation de placard de rangement en lieu et place de ces dernières soit par ventilation de façade à façade comme demandé à l'article R19 du règlement de sécurité incendie.

*Exemple de gaine VH investi par les occupants.*

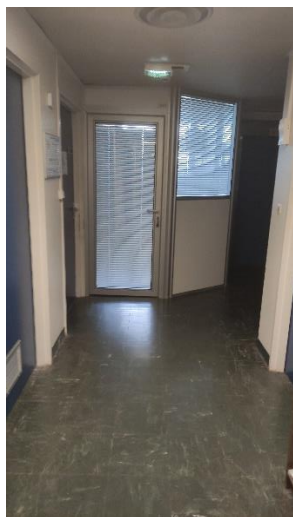
Les circulations ont subi un re cloisonnement supprimant des ouvrants de façade

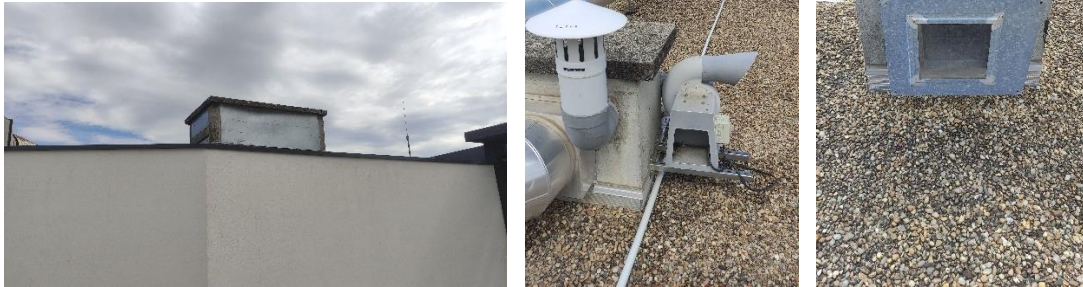
En toiture, de nombreuses gaines VH ont été bouchées supprimant complètement leur capacité à évacuer les fumées des circulations ou d'autres systèmes (sorbonne par exemple) ont été installés dans les anciennes gaines de désenfumage ou alors des systèmes d'extraction ont été supprimés

D'une manière globale le désenfumage des ailes 1, 2, 3 et 5 est à repenser dans sa globalité.

Il peut être admis que ce dernier soit réalisé de façade à façade comme préconisé par l'article R19 lorsque les fenêtres et les portes peuvent être ouvertes.
