## Pré-rapport de Repérage des Matériaux et Produits Contenant de l'Amiante Avant réalisation de Travaux dans un immeuble bâti

N° : **AFF-025-493-2025-PRE-RAT-B**

Date : **02/03/2026**

Site : HÔTEL CONSULAIRE  
Adresse : 1, Bd René Levasseur  
Code postal & Ville : 72014 Le Mans  
Fonction principale du bâtiment : Bureau  
Catégorie du bâtiment : Code du travail  
Date du PC : < 1997  
Programme de travaux : Cf. § 4  
Périmètre du repérage : Cf. § 5

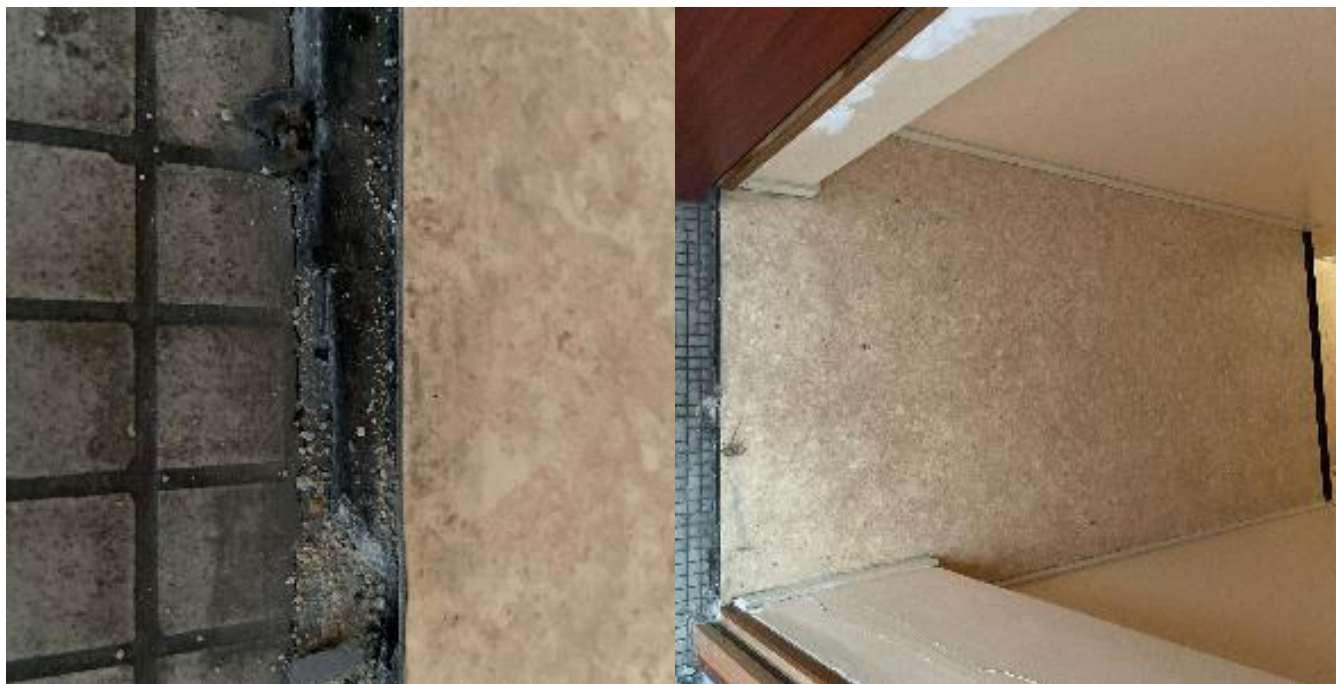
### MP1

Colles noires sous ragréage sous revêtement de sol souple

| Remarque(s) : - | | <b>Amiante Chrysotile</b> |

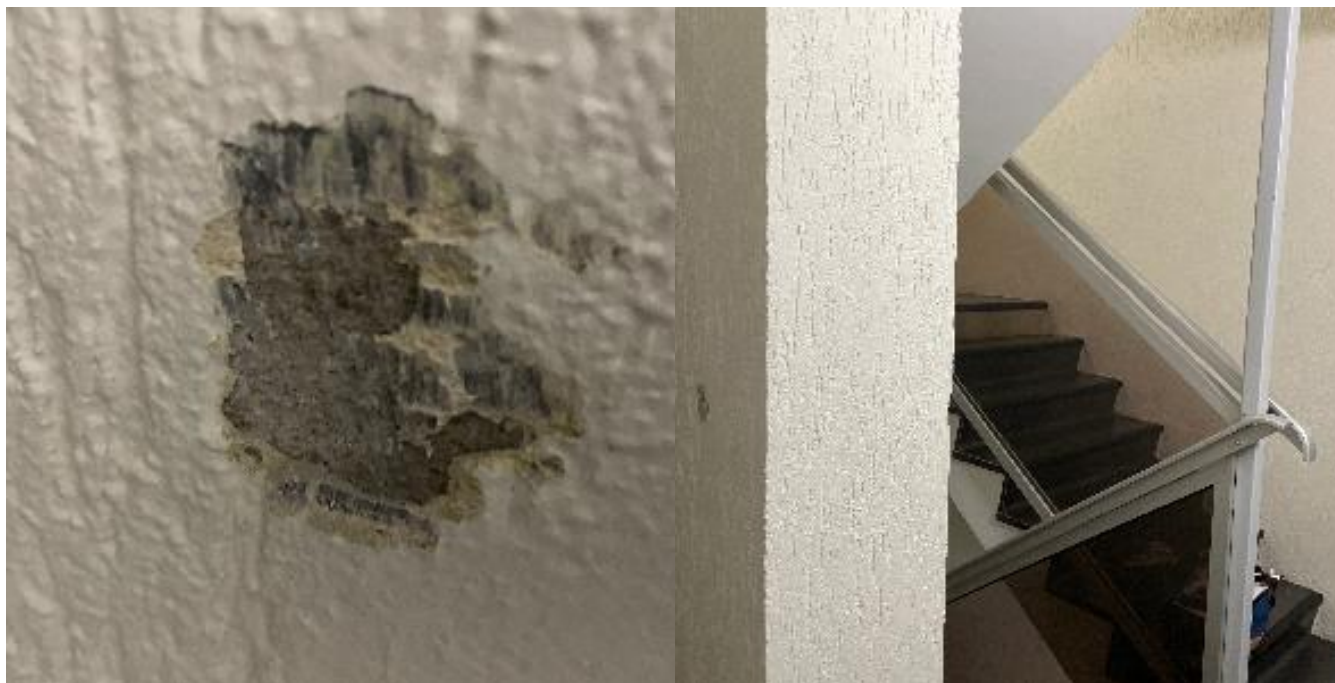
Enduits plâtreux sur parois, sous-face

| <b>Remarque(s) : /</b> | | <b>Amiante Chrysotile</b> |

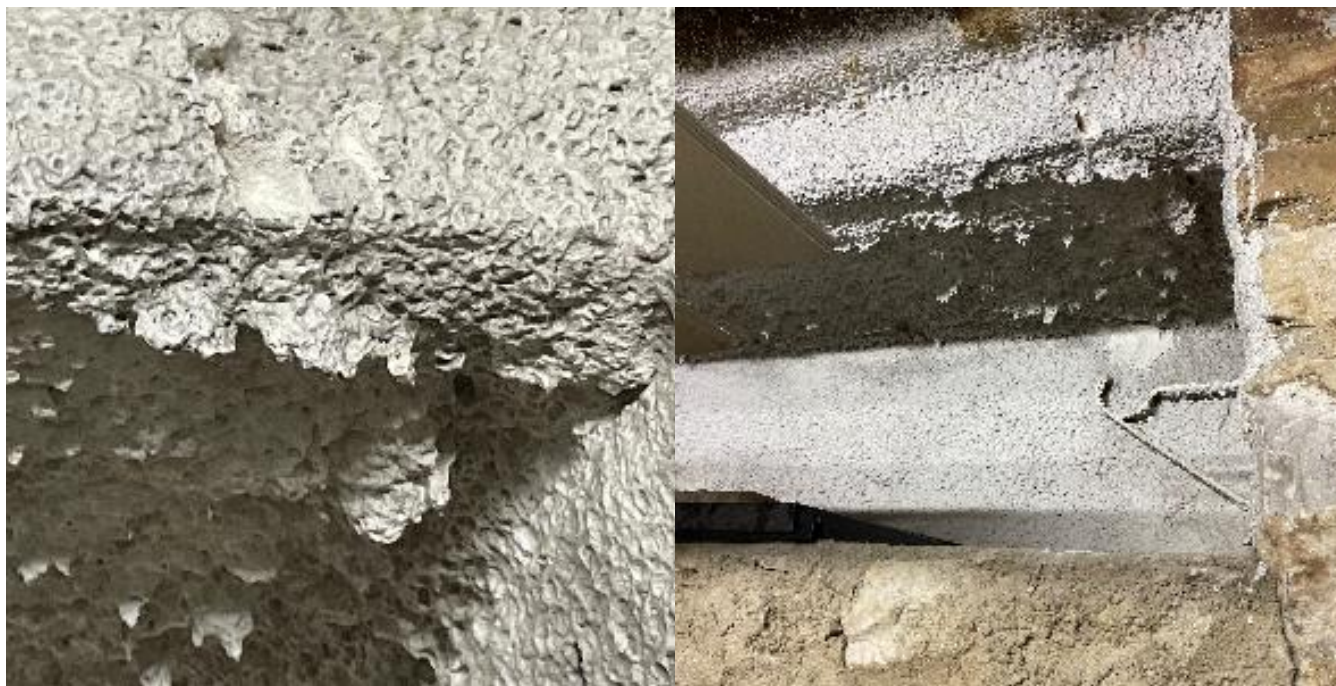
Les procédés de mise en œuvre d'enduit projeté indiquent que des résidus d'application soient présent entre chapes ciments et dalles bétons.

Enduits projetés sur parois / Sous-faces / Poteaux /  
Poutres / Gaines de ventilation

| <b>Remarque(s) :</b> Cf. tableau de compléments d'informations MPCA | | <b>Amiante Chrysotile</b> |

Il conviendra de procéder à des investigations complémentaires afin de déterminer les éventuelles pollutions.

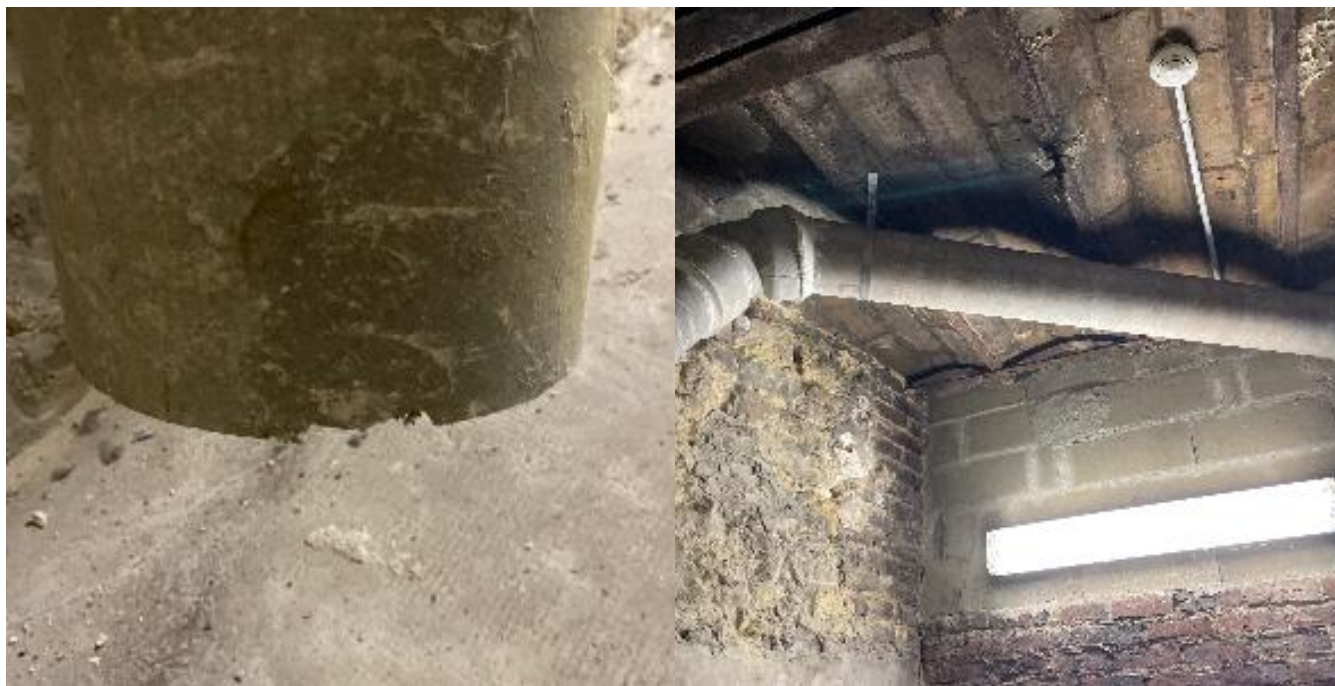
Un conduit a été repéré au Rdc – Local compteur,

La présence d'un plafond staff ne permet pas de zoner ce conduit qui part en horizontalité en sortie du local. Il conviendra de procéder à une ouverture du faux plafond après libération des locaux pour localiser le cheminement exhaustif.

Conduits amiante-ciment

| <b>Remarque(s) :</b> Cf. tableau de compléments d'informations MPCA | | <b>Amiante Chrysotile</b> |

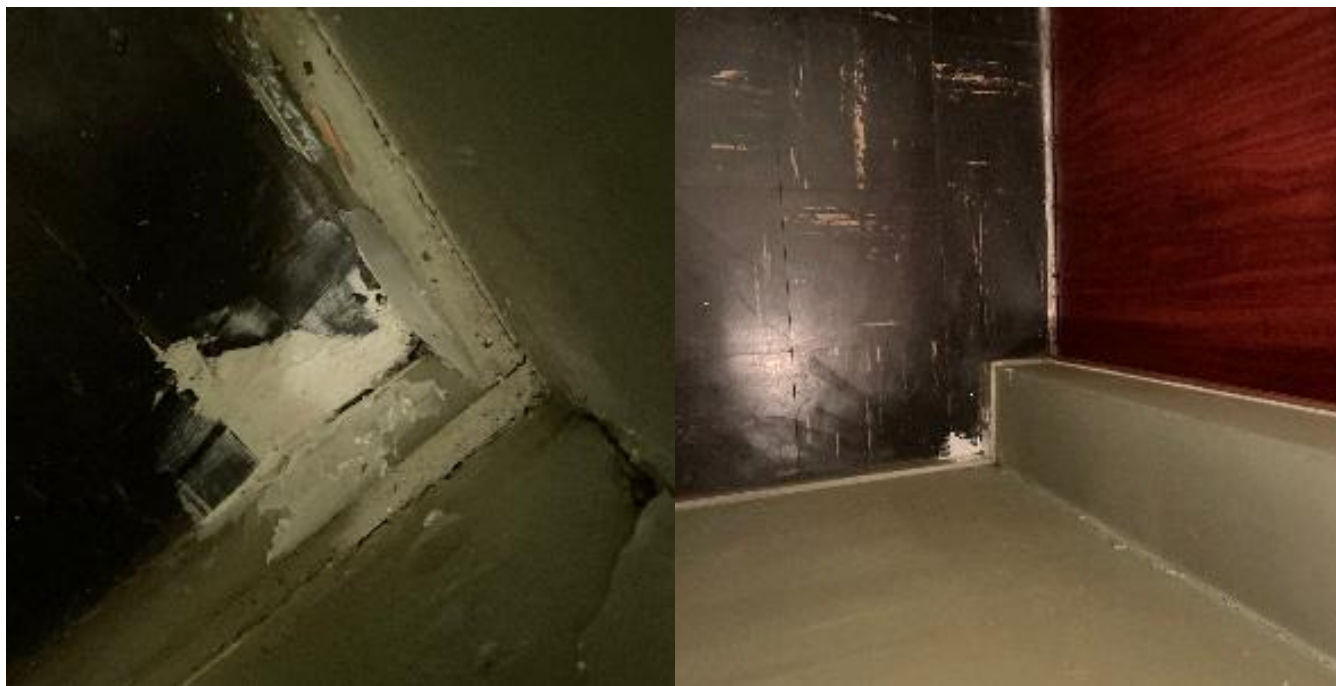
Dalles de sols (amiante) + colles noires (amiante)

**Remarque(s) :** les dalles de sol et les colles noires contiennent de l'amiante

**Amiante Chrysotile**

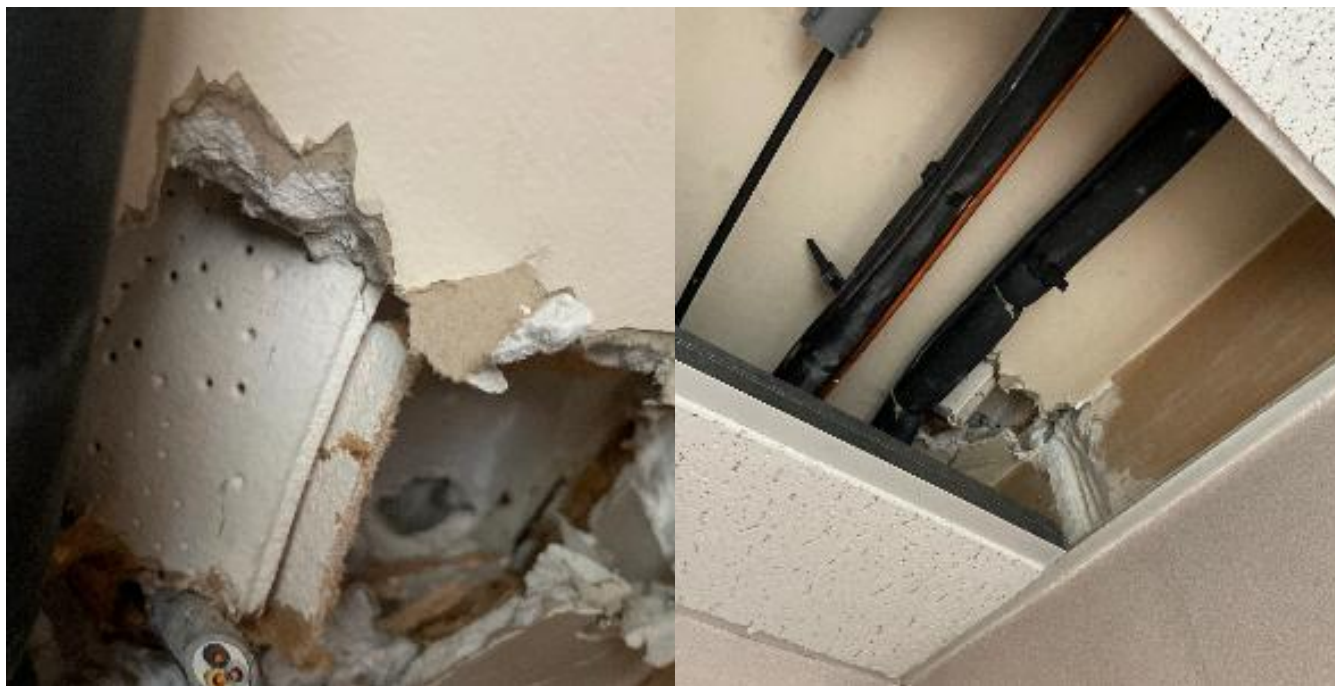
Plots de colles de dalles de plafonds collées

| <b>Remarque(s) :</b> Cf. tableau de compléments d'informations MPCA | | <b>Amiante Chrysotile</b> |

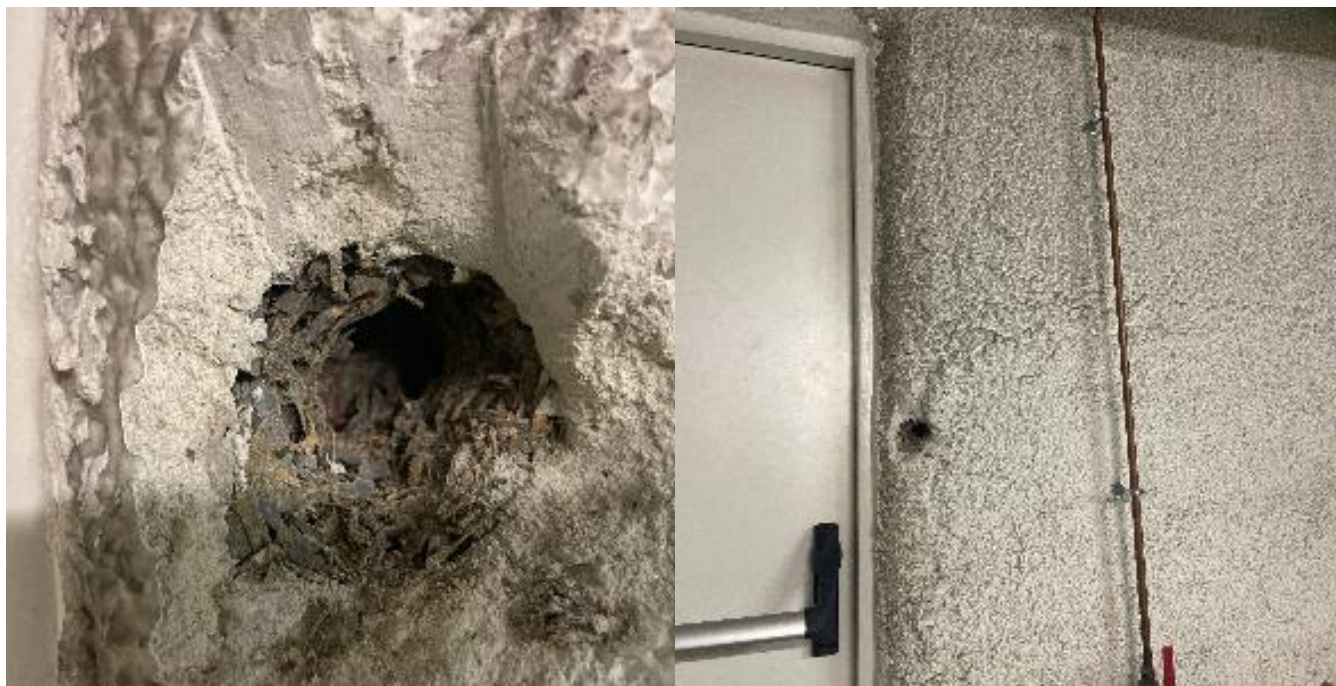
Fibralith sous enduit projeté

| <b>Remarque(s) :</b> Indissociable de l'enduit projeté | | <b>Amiante Chrysotile</b> |

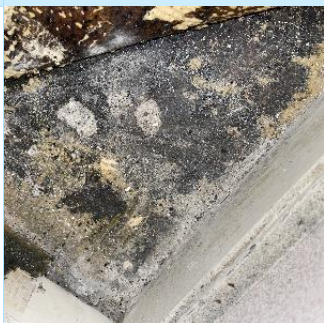
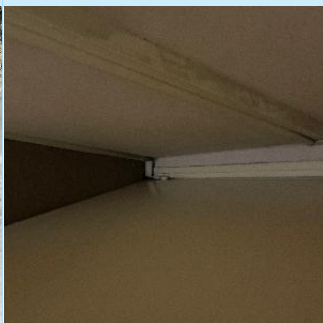
| Référence<br>prélèvement /<br>Sondage | Identification | Localisation | Résultat | Photo de près | Photo de loin |
|---|---|---|---|---|---|
| P31 | Traces de colle<br>noire sois<br>moquette | R+3 -<br>Circulation | Chrysotile | | |

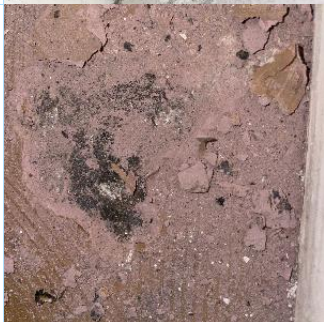
| Référence<br>prélèvement /<br>Sondage | Identification | Localisation | Résultat | Photo de près | Photo de loin |
|---|---|---|---|---|---|
| P32 | Ragréage au<br>sol + colle noire | R+3 -<br>Circulation | Chrysotile | | |

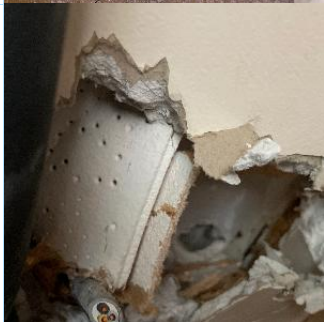
| Référence<br>prélèvement /<br>Sondage | Identification | Localisation | Résultat | Photo de près | Photo de loin |
|---|---|---|---|---|---|
| P33 | Plot de colle de<br>dalles de<br>plafond collées | R+3 -<br>Circulation | Chrysotile | | |

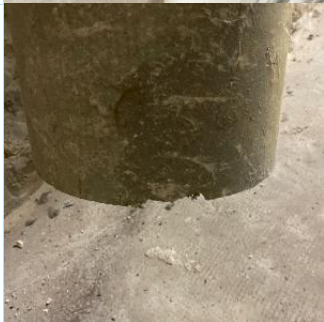
| Référence<br>prélèvement /<br>Sondage | Identification | Localisation | Résultat | Photo de près | Photo de loin |
|---|---|---|---|---|---|
| P38 | Conduit fibres-<br>ciment | R-1 -<br>Machinerie<br>d'ascenseur | Chrysotile | | |

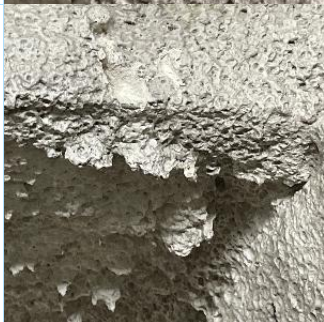
| Référence<br>prélèvement /<br>Sondage | Identification | Localisation | Résultat | Photo de près | Photo de loin |
|---|---|---|---|---|---|
| P42 | Enduit projeté<br>sur paroi | R-1 - Local<br>rangement | Chrysotile | | |

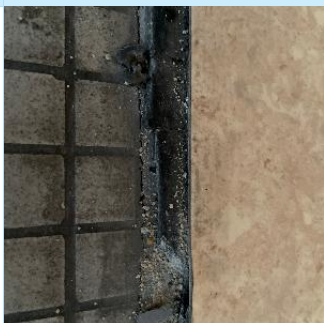
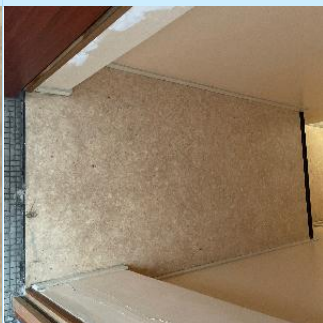
| Référence<br>prélèvement /<br>Sondage | Identification | Localisation | Résultat | Photo de près | Photo de loin |
|---|---|---|---|---|---|
| P71 | Colle noire sous<br>linoléum | R+2 -<br>Circulation | Chrysotile | | |
