## TRIBUNAL ADMINISTRATIF DE DIJON

Expertise N° 2301660-4  
Ordonnance du 23 NOVEMBRE 2023  
Ordonnance du 23 MAI 2024

## PROJET DE RAPPORT D'EXPERTISE

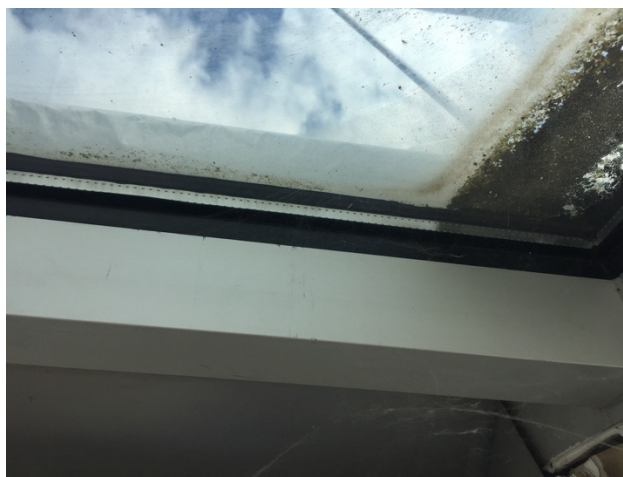
**2. Infiltrations à l'angle de la verrière dans la salle de réunion N°3 :**

Il a été constaté que les doublages à proximité de la verrière étaient fortement dégradés.  
Les zones impactées étaient sèches le jour de la réunion.  
Il a été décidé de procéder à une recherche des causes par la couverture et par la façade rue d'AUTUN.

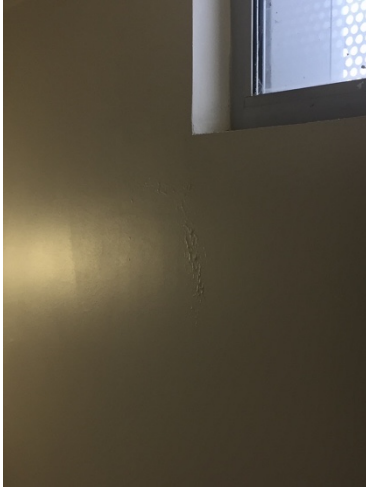
#### 8. Cloques et traces d'infiltration sur le mur de l'escalier :

Les cloques observées indiquent un défaut d'étanchéité ponctuelle de la façade ou une défaillance d'étanchéité au droit de la menuiserie.

Il a été décidé de procéder à un examen par l'extérieur de la façade et à un test d'étanchéité de la fenêtre.

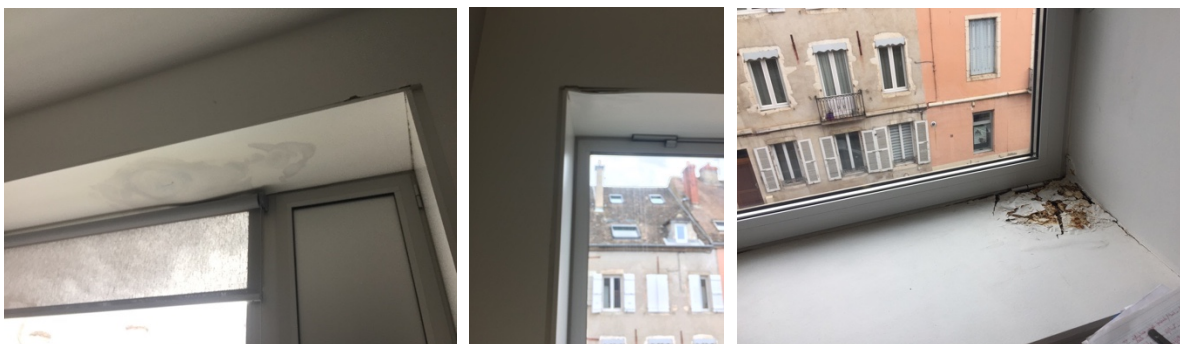
#### 9. Dégradations au droit des encadrements de fenêtres :

Nous avons observé deux types de dégradations, des auréoles et des décollement sur les embrasures en partie haute des fenêtres ( pas d'humidité active le jour de l'expertise) et un pourrissement des tablettes en partie basse des ouvertures.

Il a été décidé de procéder à un sondage destructif sur la tablette basse et à une recherche de fuite par l'extérieur afin de vérifier si ces désordres proviennent d'un problème d'infiltration d'eau ou d'un choc thermique lié à la composition de la façade.

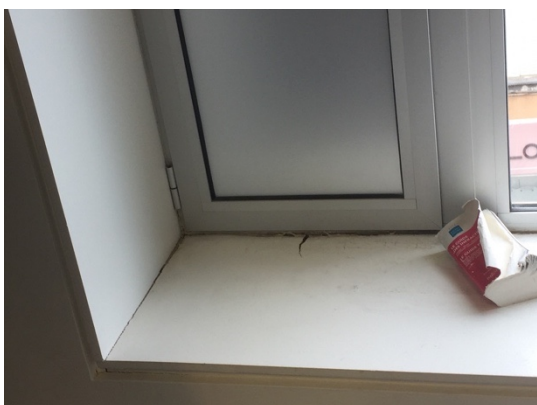
#### 11. Tablette basse abimée :

Idem point N°9.

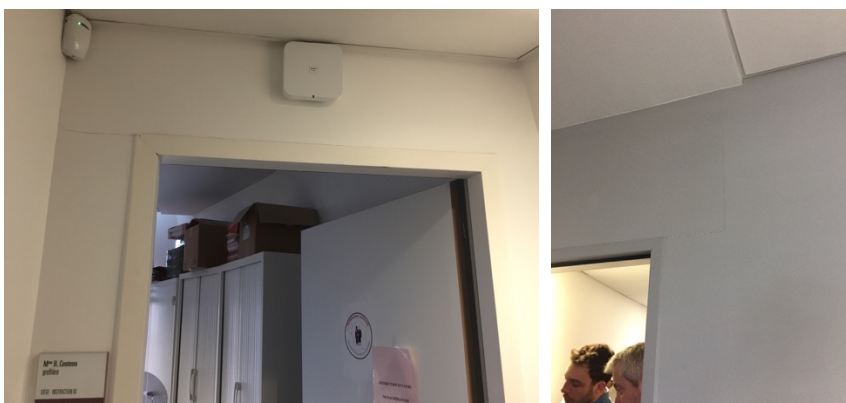
#### 12. Problème d'ouverture de portes intérieures et fissuration de placo au droit des portes :

Les bureaux sont équipées de portes isoplanes à âme pleine de 40 mm d'épaisseur sur huisserie en bois avec joints isophoniques.

Les fissures apparues à l'angle des huisseries sur le cloisonnement, plusieurs années après l'achèvement des travaux, sont issues des contraintes subies par le cloisonnement lors de la manipulation des portes, notamment en raison du poids des ouvrants.  
Les difficultés de manipulation de certaines portes sont liées à un affaissement ponctuel de l'ouvrant qui décale le pêne demi-tour.

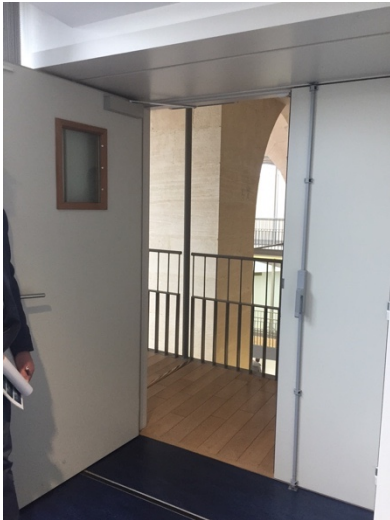
### **13. Problème de sécurisation de la porte tiercée donnant accès à la galerie du dôme :**

L'accès à la galerie du dôme est sécurisé par un système de badge.  
La porte tiercée qui donne accès à cette zone est équipée d'une crémone installée du côté où l'accès est filtré.  
En actionnant la crémone, la porte s'ouvre librement.  
Il semble que la crémone n'ait pas été installée du bon côté de la porte.

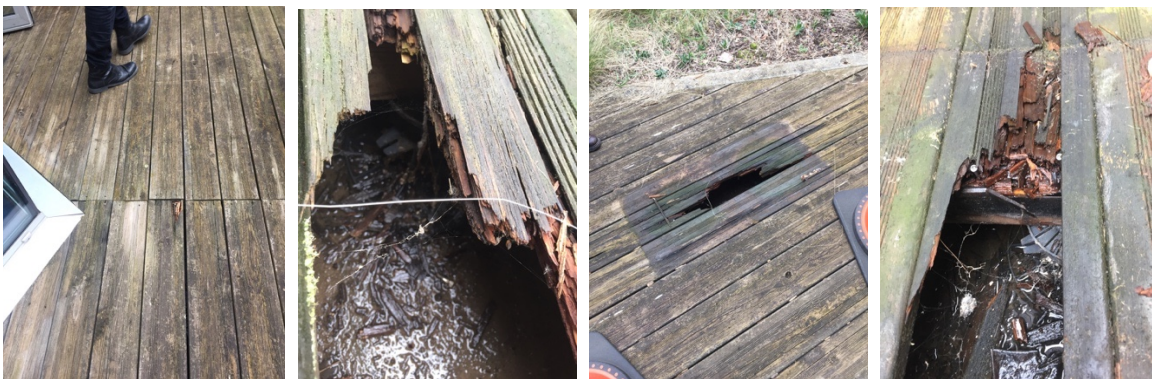
### **14. Dégradations de la terrasse extérieure en bois :**

La terrasse extérieure en bois est équipée de lames de pin autoclave posées sur solives et sur plots réglables.  
Il a été observé que les lames en pin autoclave et les solives ont pourris à certains endroits, générant des trous à la surface de la terrasse.

Ces altérations des propriétés mécaniques du bois proviennent d'une attaque d'insectes et de champignons.  
Plusieurs causes sont possibles :

- Un défaut de traitement des coupes lors de la pose qui constitue un point d'entrée pour une attaque biologique
- L'absence d'entretien régulier conduisant au développement de mousse et de champignons (entretien des terrasses en bois autoclave recommandé 1 fois par an)

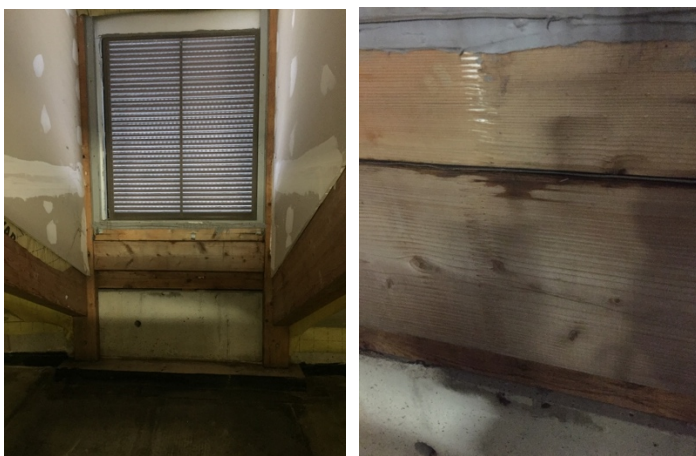
#### 15. Défaut d'étanchéité de la grille de ventilation du local technique :

La grille de ventilation du local technique est posée en applique sur une pièce de bois au droit d'une lucarne. Les traces d'humidité observées sur la pièce de bois montrent que l'eau s'infiltre, soit par écoulement naturel au travers des trous de la grille, soit en raison d'un défaut d'étanchéité sur l'abergement bas de la lucarne. Il a été décidé de procéder à une recherche de fuite par l'extérieur.

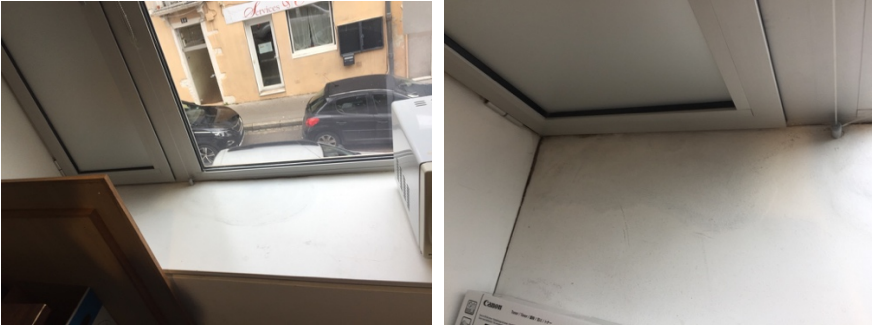
**21. Traces d'humidité sur la partie basse de l'encadrement de fenêtre :**

Idem point N°9 et N°11.

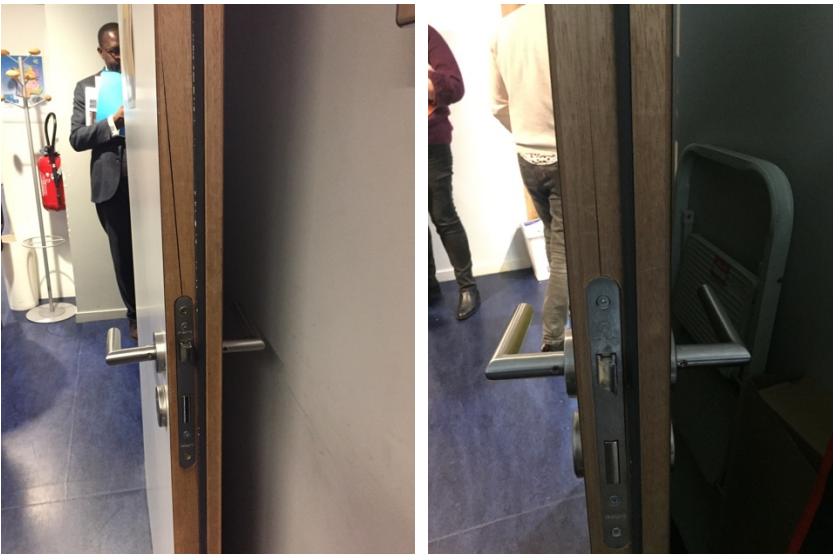
**22 – 23 Âme de la porte fissurée et problème de fermeture :**

Dans 2 bureaux, il a été constaté que l'âme pleine de la porte en bois est fissurée verticalement dans le sens de la veine du bois.

Nous avons manipulé ces deux portes à plusieurs reprises sans constater de problématique de fermeture ou d'ouverture.

Les fissures peuvent provenir d'une déformation ou d'un cintrage de la porte, dans ce cas des difficultés d'ouverture et de fermeture apparaissent ( ce qui n'est pas le cas).

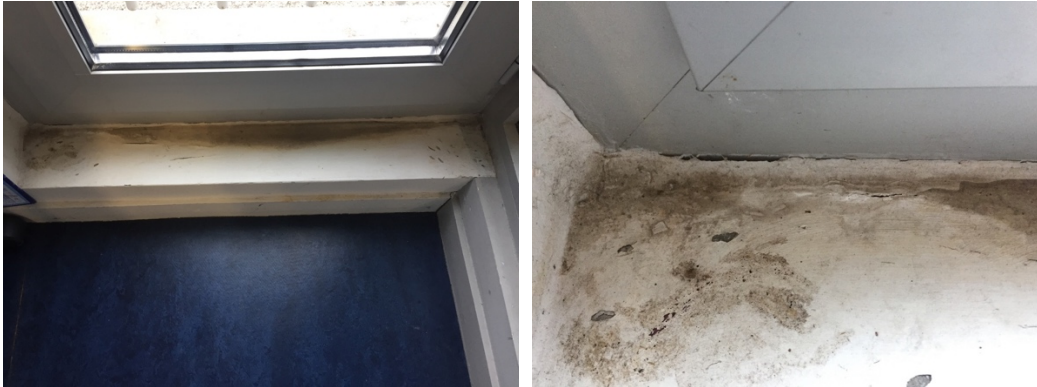
## 26. Dégradation au pied de la fenêtre :

Dégradations liées à un choc thermique.

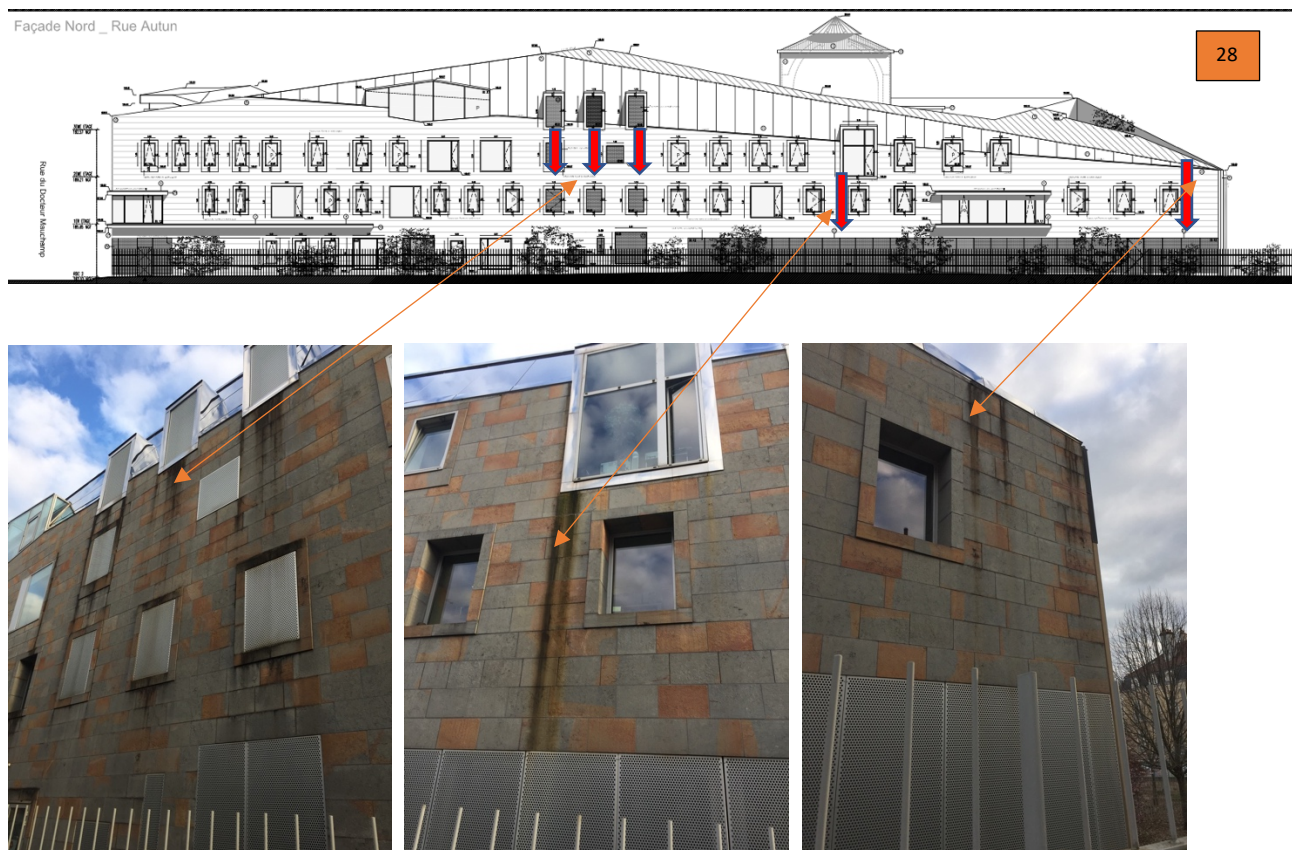
## 28. Traces de coulures sur la façade rue d'AUTUN :

La façade rue d'AUTUN est revêtue d'un parement en pierre. Des traces d'écoulement au départ des pièces d'appui des menuiseries et au départ de la gouttière encastree sont apparues plus récemment et conduisent au développement de micro-organismes inesthétiques.

Lors des investigations techniques au droit des encadrements de fenêtres dégradés, nous vérifierons s'il existe un lien entre les apports d'humidité sur les encadrements et les traces de coulures.

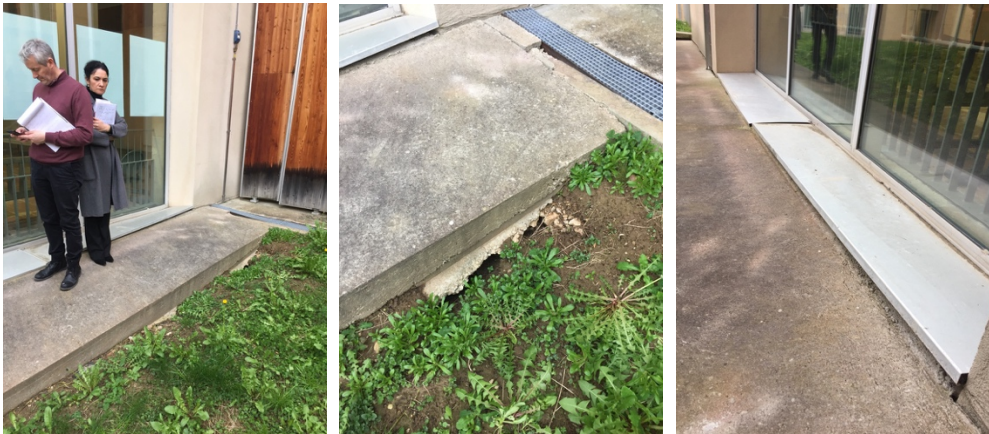
### 30. Affaissement de la banquette béton au pied de la façade du dôme :

L'affaissement constaté provient d'un tassement différentiel du remblai mis en place entre les murs de soubassement existant du dôme et le parking souterrain.  
Cet affaissement entraîne un soulèvement de la pièce d'habillage du seuil de menuiserie.

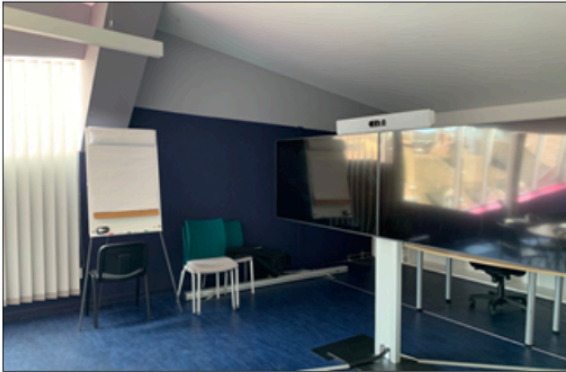
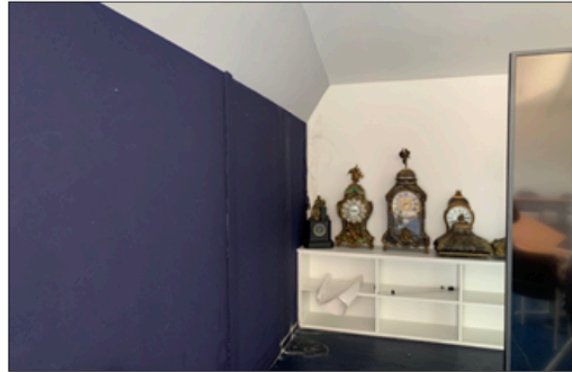
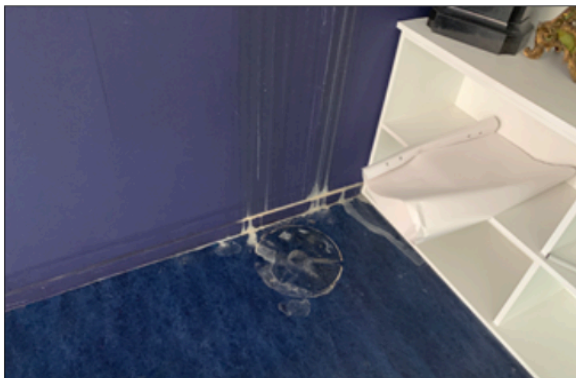
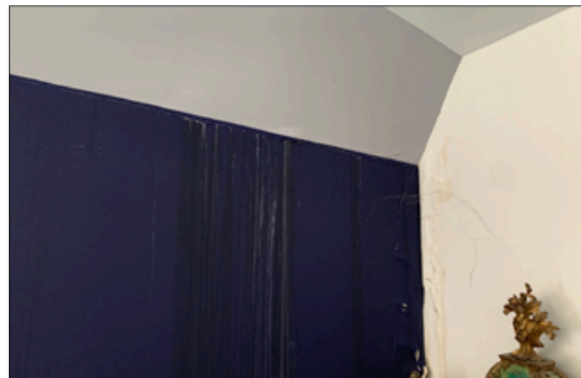
**1. Infiltration à l'angle du bâtiment dans la salle de réunion N°3 :**

Des dégradations sont constatées sur un mur de la salle de réunion du 3<sup>ème</sup> étage.

Une infiltration d'eau a été constatée à l'angle de la salle de réunion au 3<sup>ème</sup> étage.  
Cette infiltration engendre des écoulements et des dommages importants sur les finitions murs, plafond, plinthes et sol de l'espace de réunion.

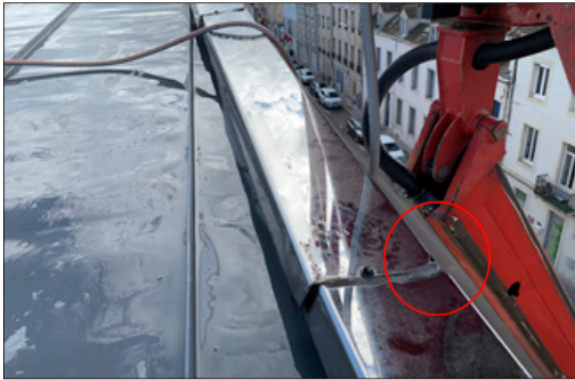
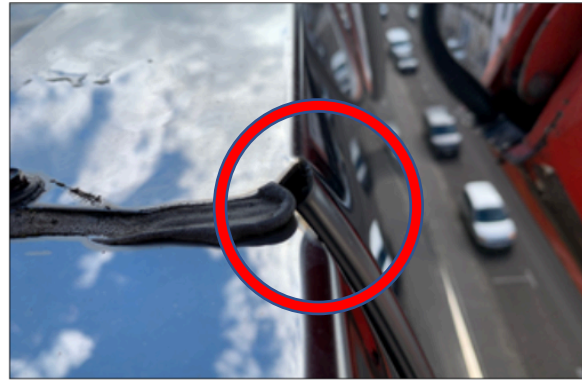
Nous avons ensuite orienté nos recherches sur les cassettes inox qui habillent le brisis de la façade à cet endroit. Ces plaques d'habillage en inox sont juxtaposées avec une zone de recouvrement et un joint souple. Sur les dernières plaques, des trous ont été observés au droit de la pliure entre la partie en brisis et la partie horizontale qui forme le couronnement de la façade.

Un arrosage à l'eau claire a été réalisé sur la défaillance observée et les infiltrations d'eau ont été reproduites.

Les infiltrations d'eau qui affectent la salle de réunion au 3<sup>ème</sup> étage proviennent de trous à la pliure des cassettes en inox qui habillent le brisis de la façade rue d'AUTUN.

Ce défaut d'étanchéité de la façade engendre d'importantes dégradations à l'intérieur des locaux ainsi que des écoulements sur le sol qui affectent de ce fait leur destination.

En l'état de nos constatations, la solidité de l'ouvrage ne semble pas compromise mais l'apport d'eau sur les éléments en bois qui constituent l'ossature du brisis peut engendrer le développement de moisissures, de champignons et de dégradations susceptibles d'altérer les propriétés mécaniques du bois.

Ce point de désordre est par conséquent important et doit faire l'objet de réparations rapides.

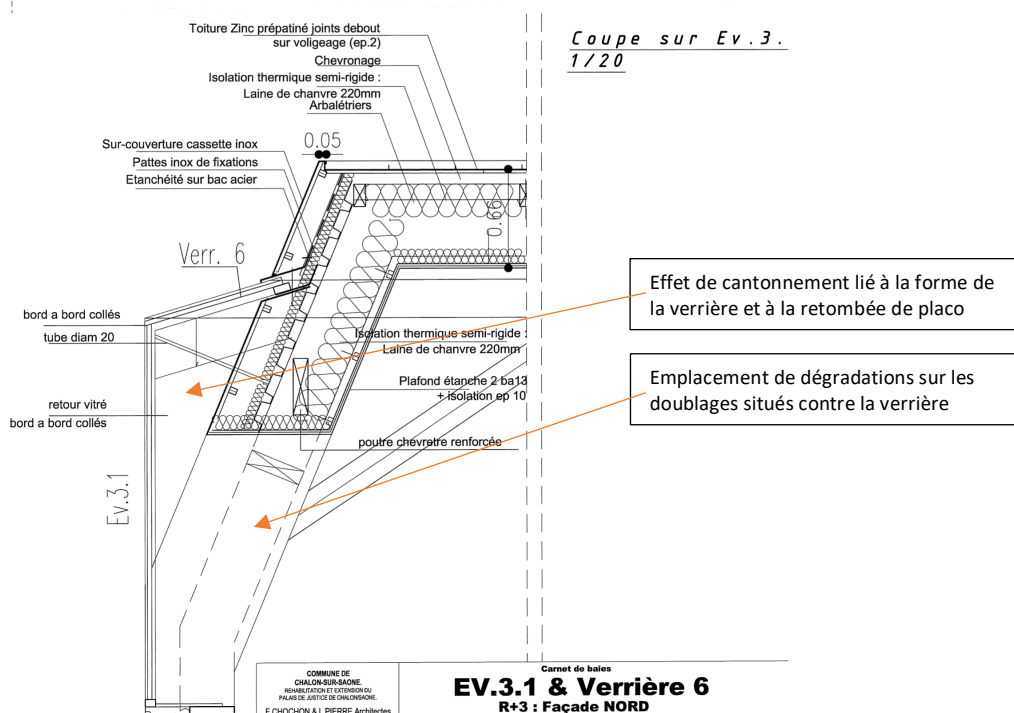
L'hypothèse d'un phénomène de condensation provenant d'un choc thermique au droit des montants de la verrière est envisageable pour expliquer les dégradations observées. Ce phénomène est sans doute aggravé par l'effet de cantonnement entre le volume vitré et le reste de la pièce.

En résumé les dégradations intérieures ne sont pas liées à un défaut d'étanchéité de la verrière.

Les dégradations qui affectent les doublages situés contre la verrière de la salle de réunion ne résultent pas, d'après les investigations de SARI 21, d'un défaut d'étanchéité de la verrière ou d'une infiltration par la toiture. Ces dégradations peuvent être la conséquence d'un effet de condensation entre les parties froides constituées des vitrages et des montants en aluminium de la verrière et les parties chaudes constituées du doublage.

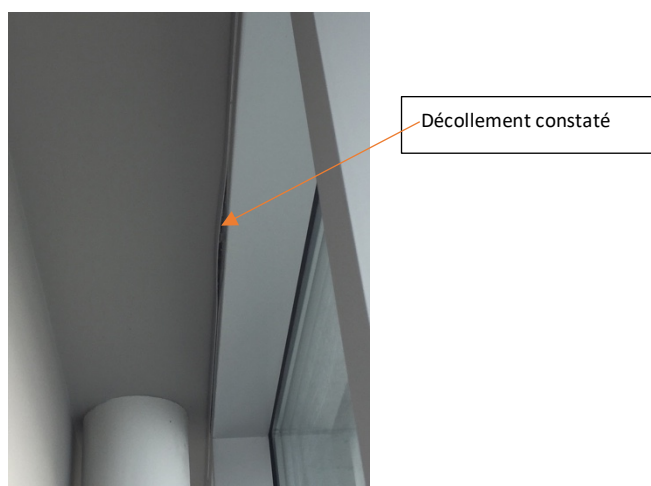
### **4. Baguette en aluminium se décolle en partie haute de l'huissierie:**

Le couloir où se situe cet ensemble de menuiserie en aluminium est exposé pleine OUEST et soumis à de fortes chaleurs. La baguette constituant le couvre joint en partie supérieure s'est dilatée sous l'effet d'une élévation de température et s'est en partie décollée.

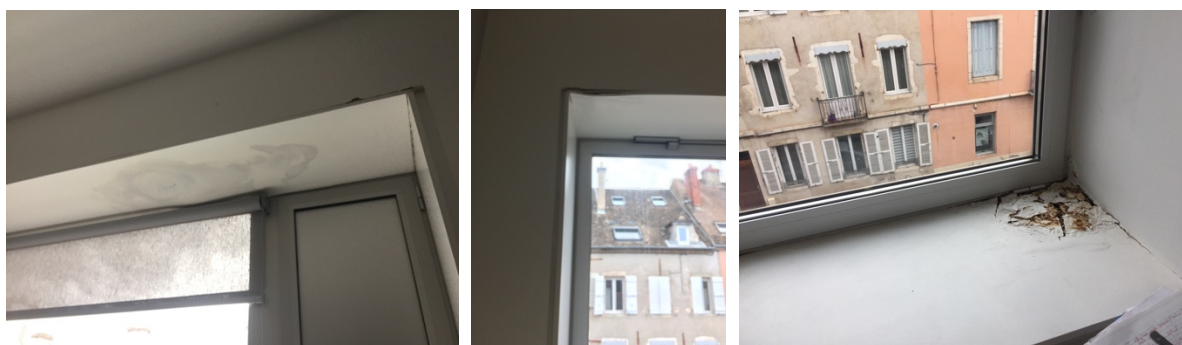
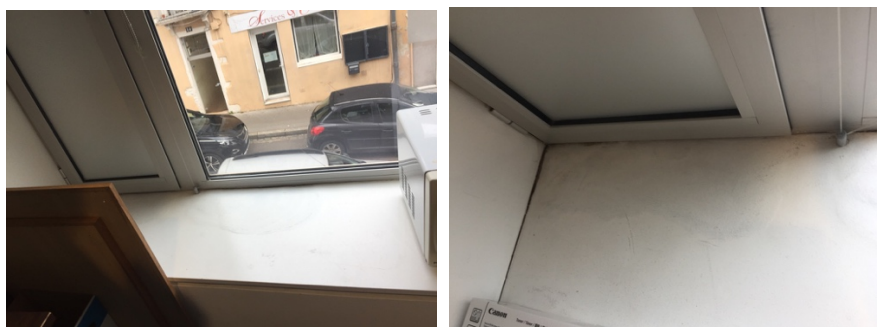
### 21. Traces d'humidité sur la partie basse de l'encadrement de fenêtre niveau 1, façade EST:

Encadrement de fenêtre niveau 2 façade NORD

Tablette niveau 2 façade NORD

Encadrement de fenêtre niveau 1 façade EST

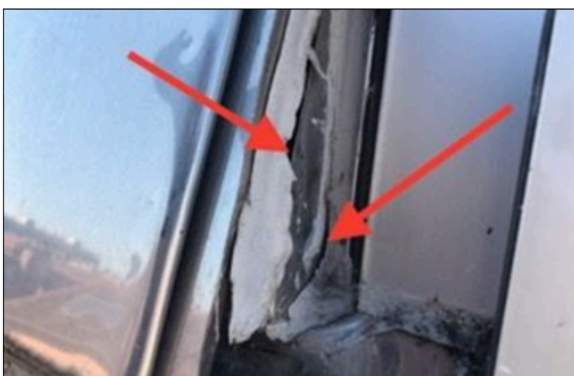
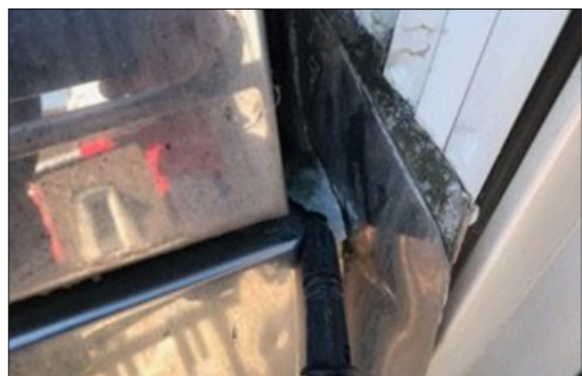
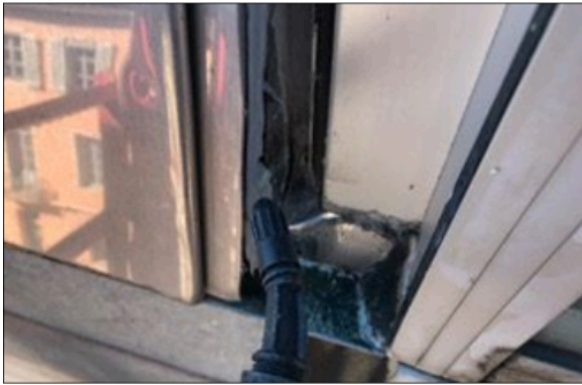
### Test d'arrosage jointure brisis verrière

Nous avons effectué un arrosage à l'aide d'un colorant sur la défaillance constatée. Suite à notre arrosage, nous avons reproduit les infiltrations.

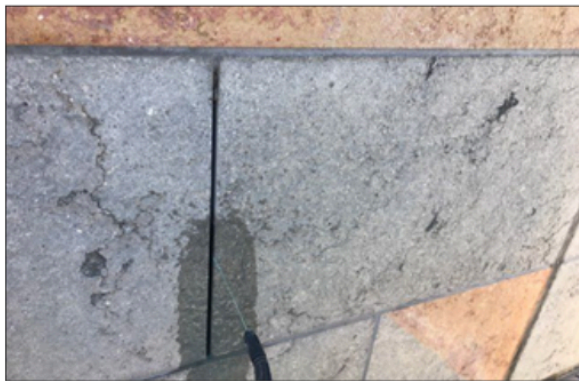
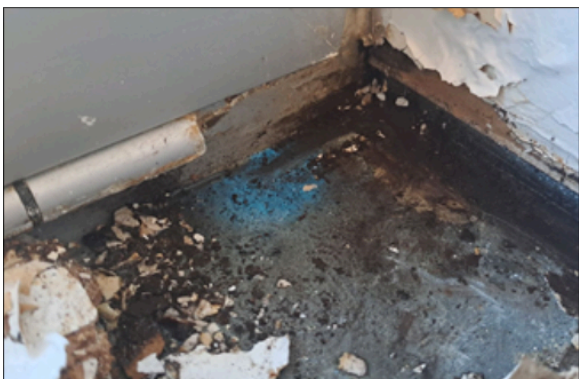
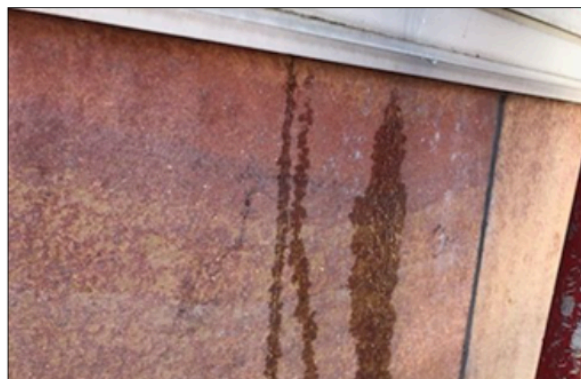
### Test d'arrosage joint ventilation façade

Nous avons effectué un arrosage à l'aide d'un colorant sur la défaillance constatée. Suite à notre arrosage, nous retrouvons notre colorant au droit des désordres.

- Dans le bureau D207, les infiltrations proviennent d'un manque d'étanchéité du joint périphérique entre l'huissérie et la pierre. Il a été constaté que le joint périphérique avait déjà été repris à cet endroit.

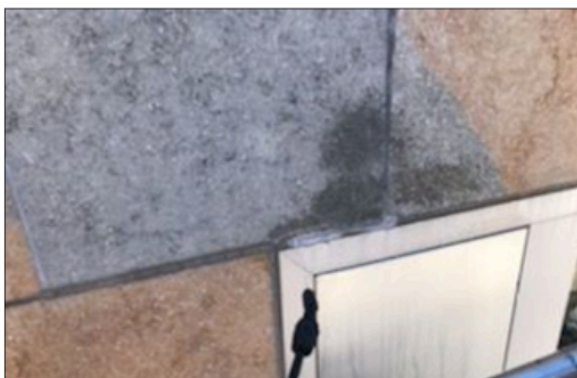
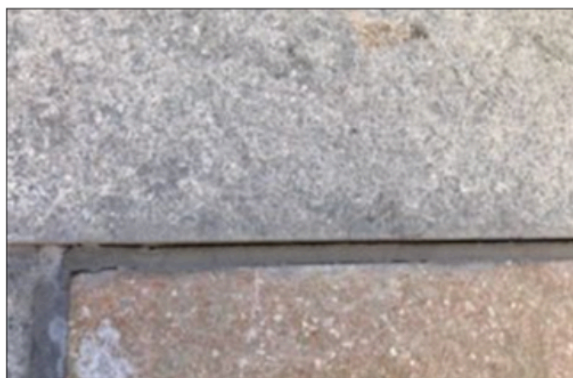
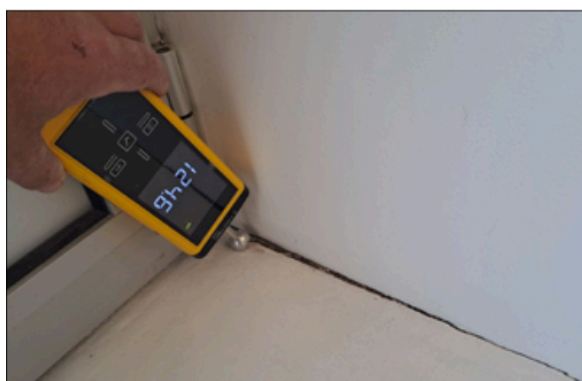
## Test d'arrosage joint

Nous avons effectué un arrosage à l'aide d'un colorant sur la défaillance constatée. Suite à notre arrosage, nous constatons une évolution des taux d'humidité.

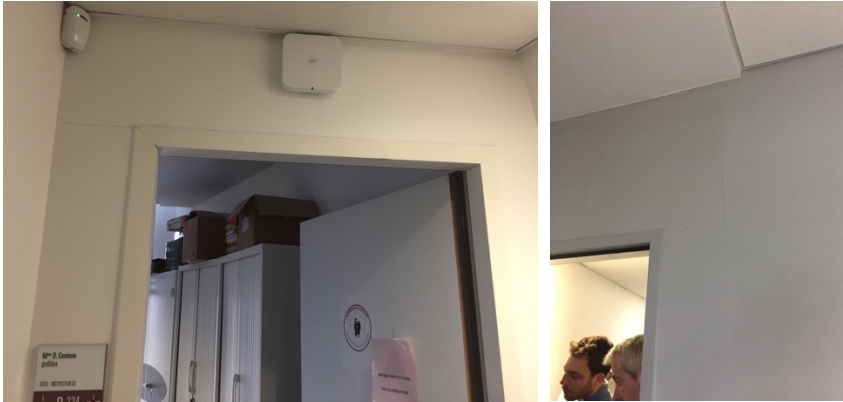
**12. Problème d'ouverture de portes intérieures et fissuration de placo au droit des portes du bureau G1 au 2<sup>ème</sup> étage :**

Les bureaux sont équipées de portes isoplanes à âme pleine de 40 mm d'épaisseur sur huisserie en bois avec joints isophoniques.

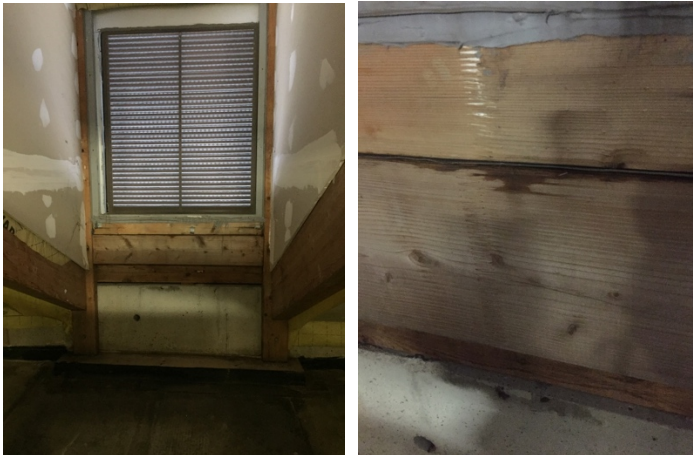
#### 15. Défaut d'étanchéité de la grille de ventilation du local technique , niveau 2 façade OUEST:

La grille de ventilation du local technique est posée en applique sur une pièce de bois au droit d'une lucarne. Les traces d'humidité observées sur la pièce de bois montrent que l'eau s'infiltré, soit par écoulement naturel au travers des trous de la grille, soit en raison d'un défaut d'étanchéité sur l'abergement bas de la lucarne.

- La pièce d'habillage basse de la lucarne n'est pas étanche à la jonction avec l'habillage de l'encadrement vertical.
- Une déchirure du zinc est infiltrante en partie haute de la lucarne.

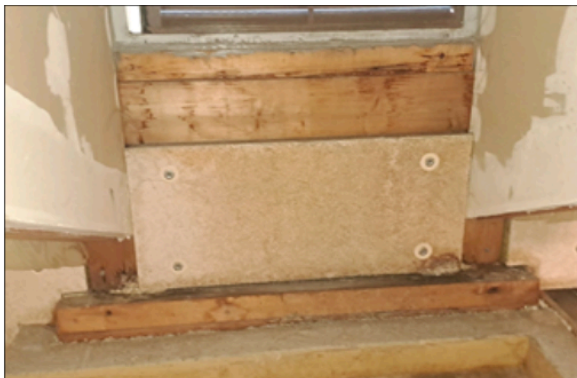
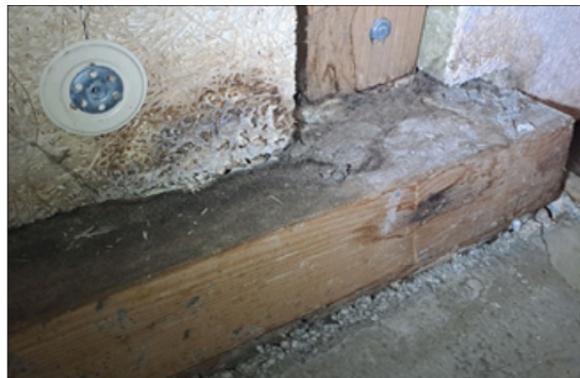
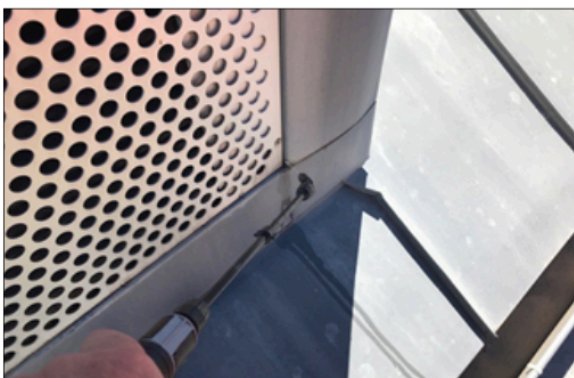
#### **Test d'arrosage zinc bas droit**

Nous avons effectué un arrosage à l'aide d'un colorant sur la défaillance constatée. Suite à notre arrosage, nous retrouvons notre colorant au droit des désordres.

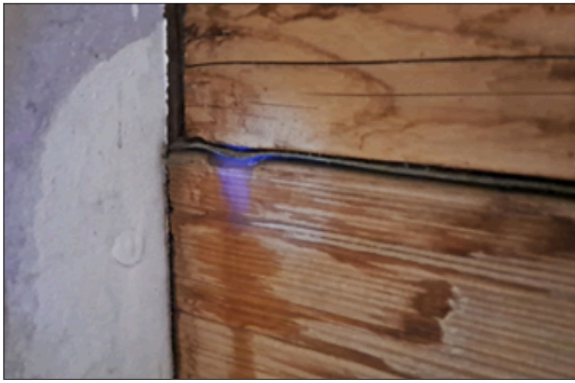
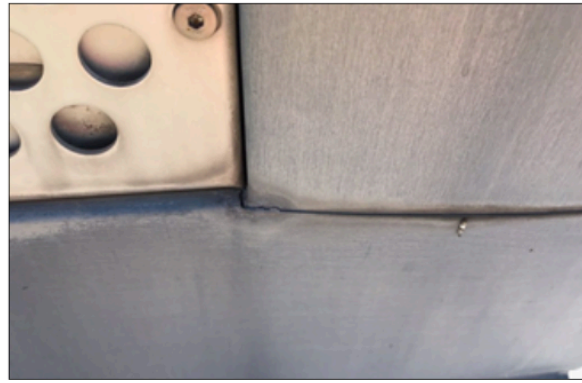
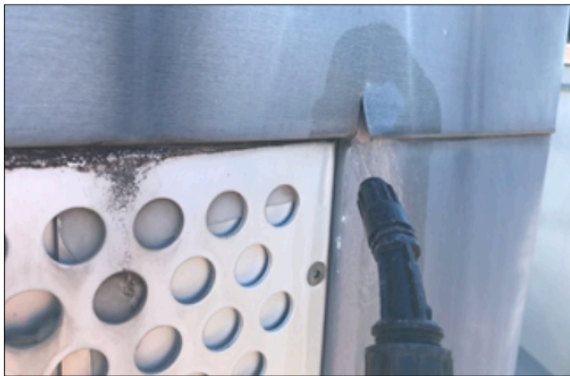
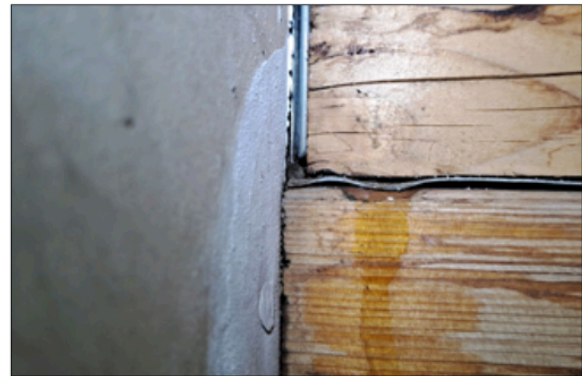
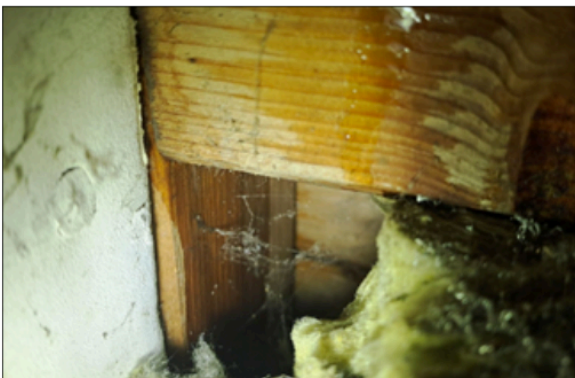
### Test d'arrosage zinc en haut à droite

Nous avons effectué un arrosage à l'aide d'un colorant sur la défaillance constatée. Suite à notre arrosage, nous retrouvons notre colorant au droit des désordres.

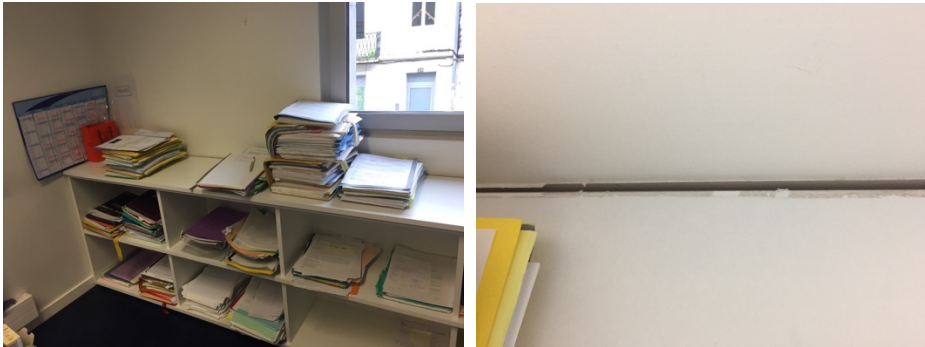
**20. Écartement entre le meuble et le mur du bureau voisin situé au 1<sup>er</sup> étage:**

Le soubassement de la fenêtre est équipé d'un meuble bas sur mesure en mélaminé blanc ouvert pour stocker les dossiers.

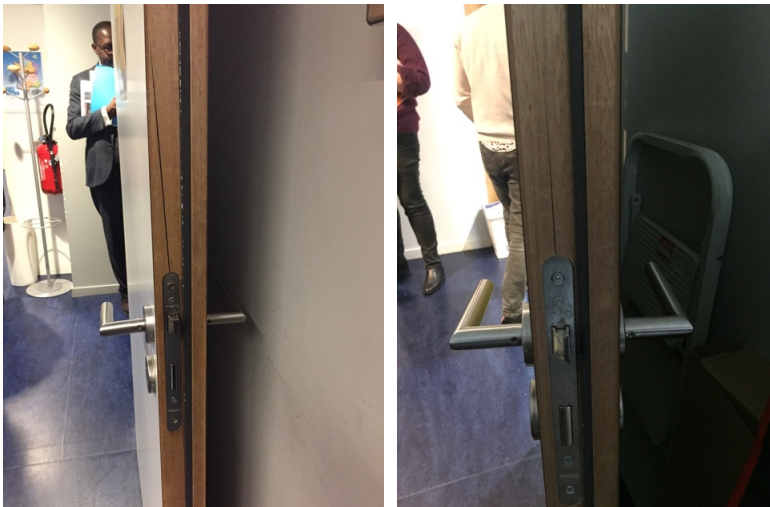
**22. - 23 Âme de la porte fissurée et problème de fermeture :**

Dans 2 bureaux, il a été constaté que l'âme pleine de la porte en bois est fissurée verticalement dans le sens de la veine du bois.

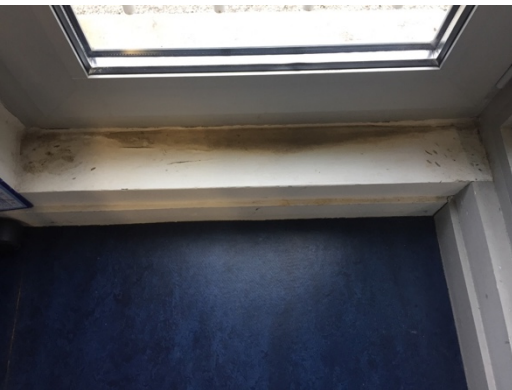
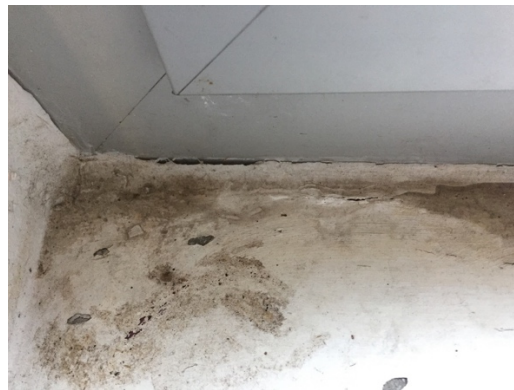
### **26. Dégradation au pied de la fenêtre du bureau F2 à l'extrémité de la façade OUEST au RDC:**

Dans ce bureau, des dégradations sur la peinture du doublage au pied de la menuiserie sont observées avec le développement de moisissures ( champignons formant des traces noirâtres).

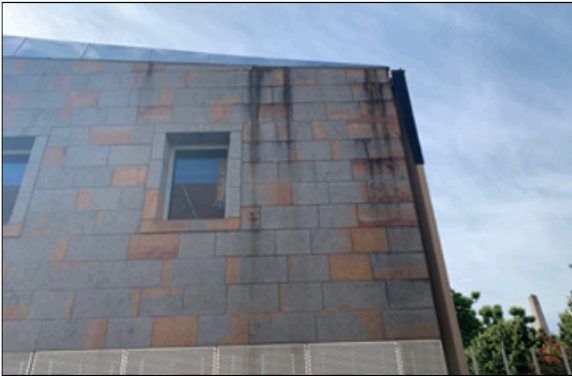
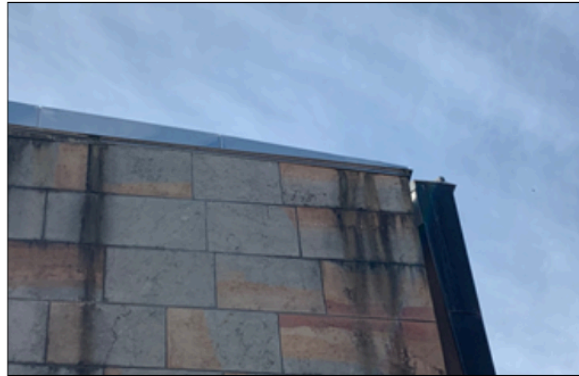
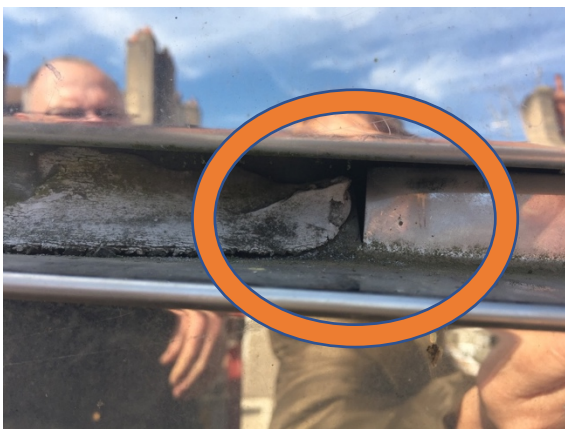
## Dégradations constatées 28

Des dégradations sont constatées sur la façade du bâtiment coté rue d'Autun.

Au niveau du grand châssis et au niveau des 3 châssis juxtaposés au centre de la façade, il a été mis en évidence que les coulures situées à gauche des châssis proviennent toutes des eaux qui ruissellent contre les jouées des lucarnes. En effet la plus grosse partie des eaux qui ruissellent sur le brisis sont récupérées dans une descente EP située à gauche de chacune des lucarnes. Toutefois une petite partie de ces eaux s'écoulent le long de la jouée de chacune de ces lucarnes et ruisselle sur la façade.

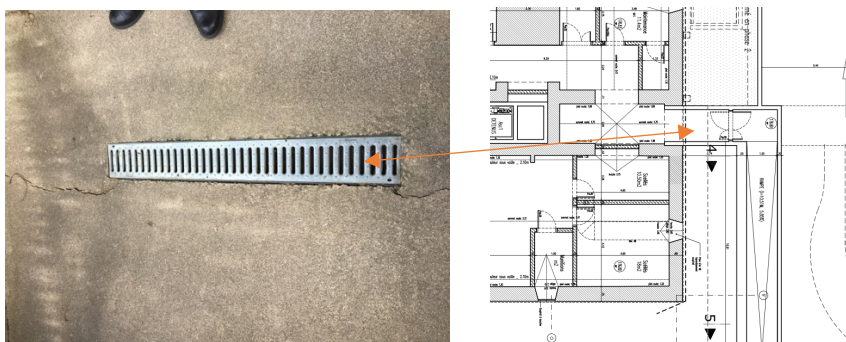
### 29. Fissures de part et d'autre du caniveau :

Le caniveau de récupération des eaux de ruissellement situé à l'extrémité du cheminement extérieur au RDC se situe à la jonction entre le bâtiment ancien et le bâtiment neuf au niveau du sous-sol. Un joint de dilatation a été prévu entre la partie ancienne et la partie neuve à proximité du caniveau.
