## TRIBUNAL ADMINISTRATIF DE DIJON

Expertise n°1802440

MINISTERE DE LA JUSTICE c/ FRANCOIS CHOCHON- LAURENT PIERRE

## RAPPORT D'EXPERTISE

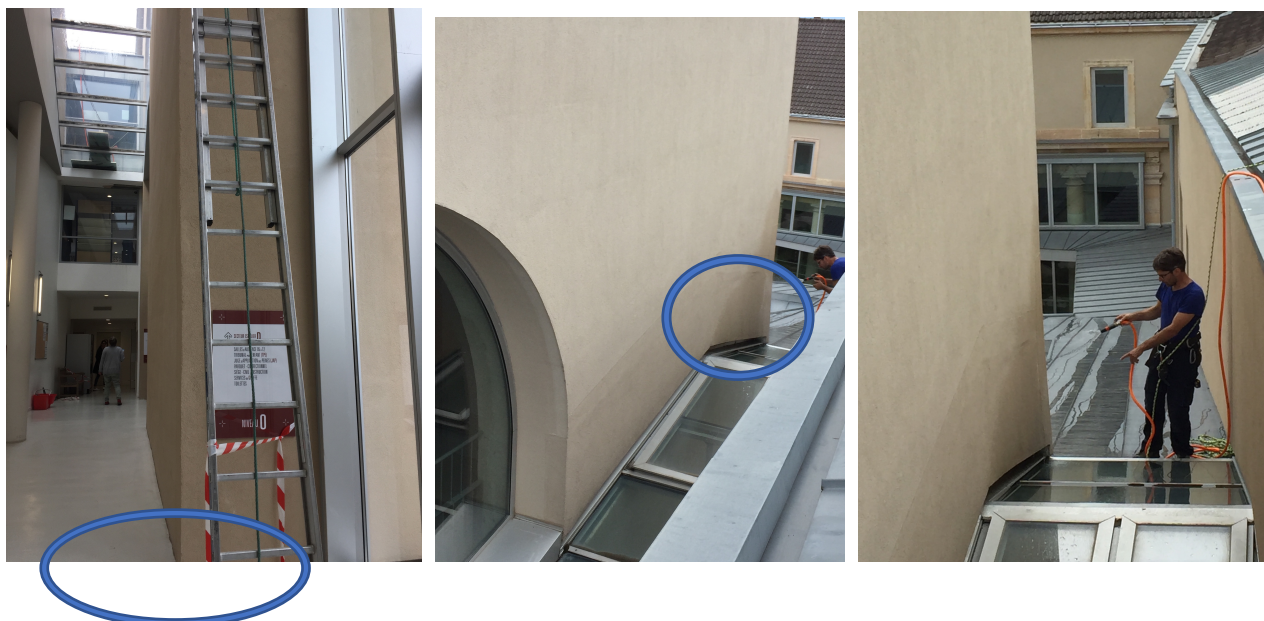
- **A2/ infiltration d'eau à l'extrémité de la verrière adossée au dôme, ( flaques dans couloir JAP et devant salle 4).**

Emplacement de l'infiltration. Zone testée à l'aplomb de l'infiltration test d'arrosage

Une infiltration d'eau s'est manifestée lors de fortes pluies le 28 juin 2017 à l'angle de la verrière et provoque quelques flaques d'eau à l'entrée de la salle 4.

En outre, une infiltration de moindre importance se produit le long d'une traverse au cours des tests.

Concernant l'infiltration depuis la traverse horizontale, elle résulte d'un encrassement qui empêche l'eau de s'écouler normalement vers les traverses latérales.

L'infiltration à la base de la verrière doit cependant être traitée par la mise en œuvre d'un rejet d'eau le long de l'ITE.

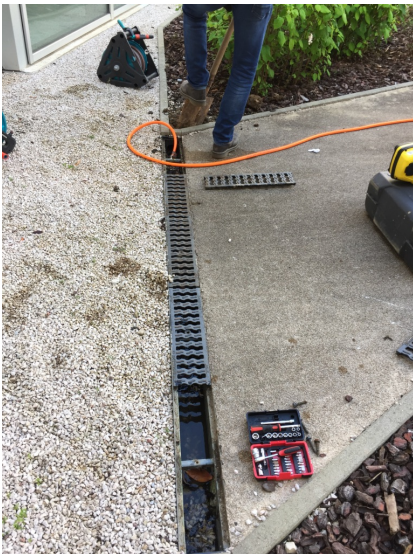
- **A3/ débordement depuis le patio dans la salle des pas perdus :**

Caniveau

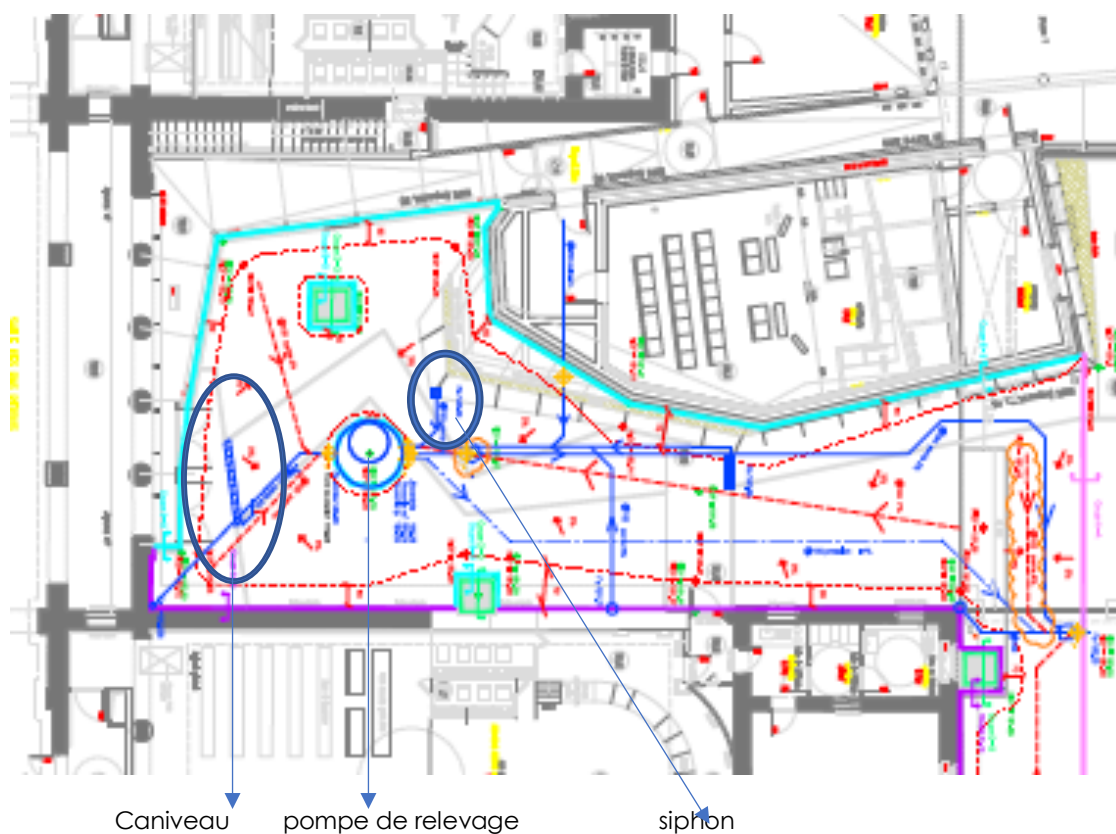
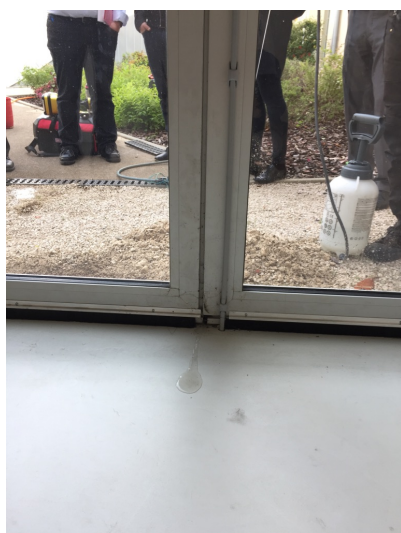
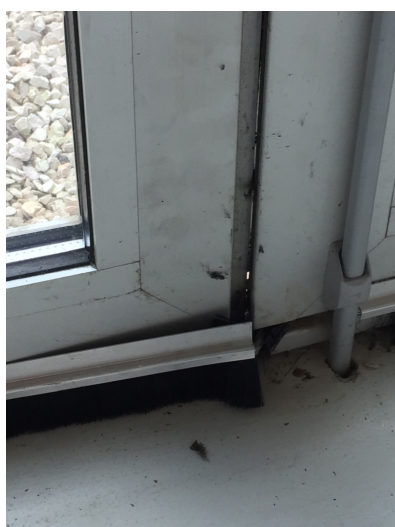
Pénétration d'eau sur menuiserie      détail du manque d'étanchéité de la menuiserie

Les utilisateurs constatent que l'eau de pluie en provenance du patio déborde du caniveau situé en amont et coule dans la salle des pas perdus. Ce désordre apparaît en 2015, après la réalisation de la géo membrane dans le patio.

En outre, les tests d'arrosage des menuiseries mettent en évidence un défaut d'étanchéité des ouvrants dû à une défaillance des joints verticaux.

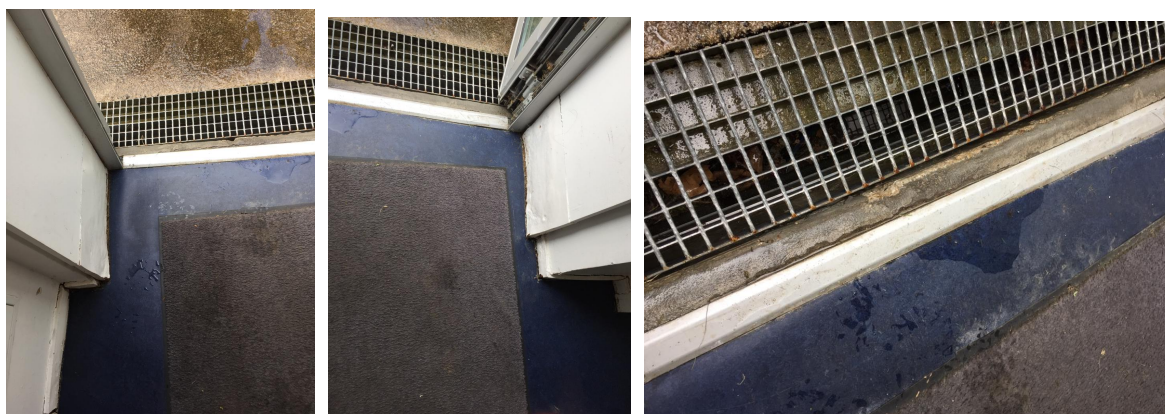
- **A4/ débordement du caniveau situé au bout du JAP :**

Suite à l'arrosage de la façade, passage d'eau sur le seuil de la porte rue d'AUTUN au bout du couloir du JAP.

Les conséquences de ce désordre avec le développement de champignons toxiques sont de nature à rendre certaines parties de l'ouvrage impropres à leur destination.

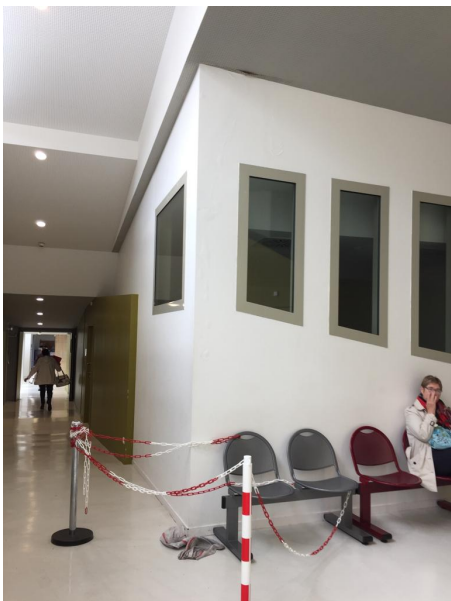
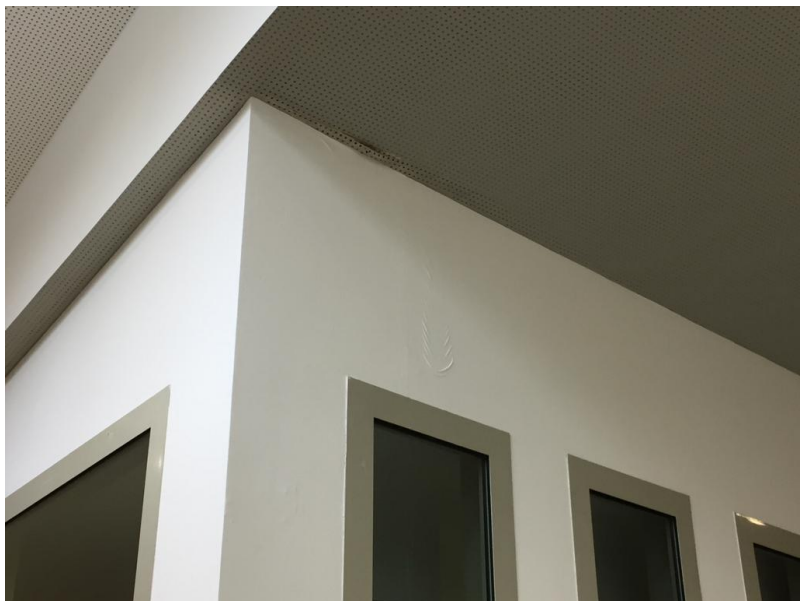
- **A5/ fuite depuis toiture sur salle 4:**

Emplacement des infiltrations

La fuite en provenance de la toiture à l'angle de la salle N°4 apparaît entre 2015 et 2016 après réception. Le 17 SEPTEMBRE 2018, l'entreprise BOURNEAUD, en charge de la maintenance des couvertures exécute une rustine bitumineuse sur la couverture en zinc située à l'aplomb des désordres, malgré cette intervention les infiltrations se reproduisent.

L'infiltration provient d'une défaillance des joints verticaux situés à la jonction des pré-murs et des murs banchés. Ces joints présentent de nombreuses fissures qui permettent à l'eau de s'infiltrer rapidement à travers la structure maçonnée.

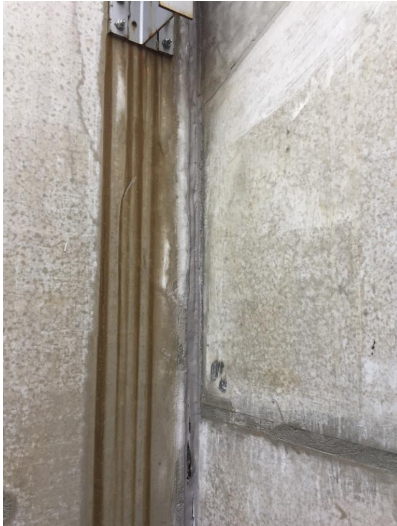
Joint détérioré

Nous constatons, en revanche que les joints verticaux situés à la jonction des pré-murs et des murs banchés sont très endommagés à l'angle qui surplombe les désordres.

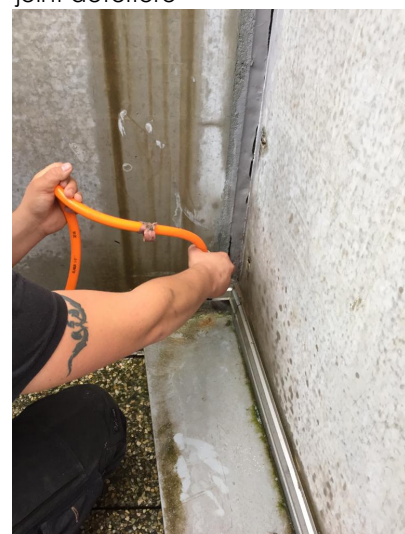
arrosage de la couvertine

Nous commençons par arroser la couvrtine à la base du mur, aucune augmentation des taux d'humidité n'a pu être constatée suite à cette opération.

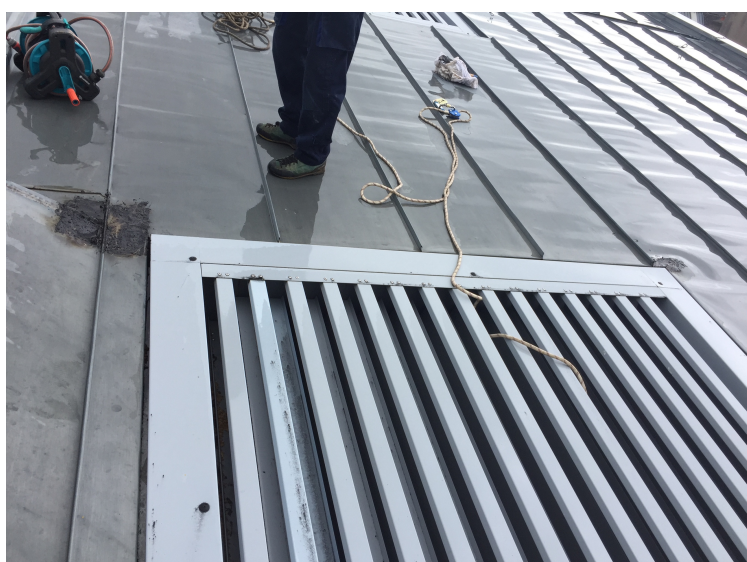
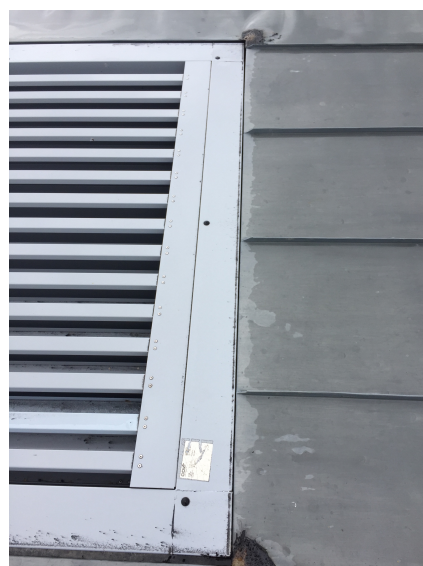
- **A7/ 2ème étage, infiltration dans couloir:**

Grille de ventilation encastrée dans la couverture en zinc

La couverture en zinc réalisée sur le pan EST du bâtiment comporte plusieurs grilles de ventilation. Chacune de ces grilles est encastree dans la couverture, les eaux de pluie sont recueillies à l'intérieur d'un couloir périphérique.

La déchirure de la feuille de zinc aux angles de la grille provient d'une rupture du matériaux soumis à une forte dilatation.

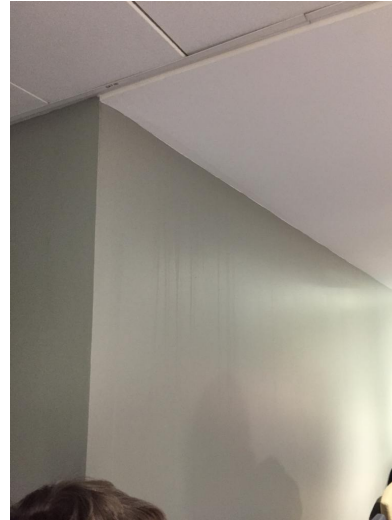
reproduction de l'infiltration

Les déchirures, particulièrement prononcées sur la grille objet du désordre provoquent d'importantes infiltrations dans le bâtiment, le rendant impropre à sa destination.

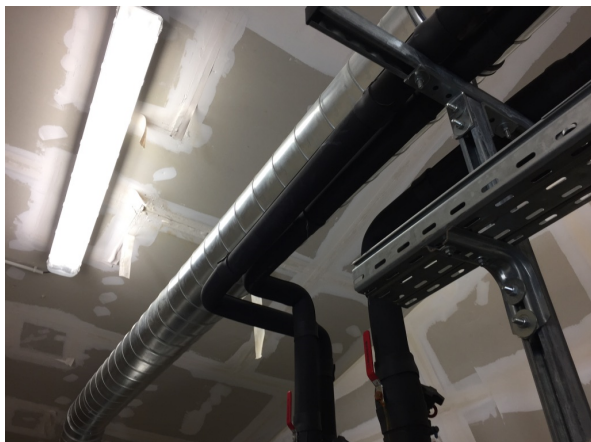
- **A8/ infiltrations depuis la couverture du local technique:**

Dégradation à l'intérieur des locaux

Le local technique, équipé d'un faux plafond en plaques de plâtre vissées sur rails subit des infiltrations à compter de 2015 / 2016 ( sans plus de précision).

La couverture en zinc présente des perforations à plusieurs endroits.  
Nous commençons par contrôler le taux d'humidité du plafond qui ne présente aucune anomalie.  
L'entreprise BOURNEAUD retire les patchs élastomères puis nous arrosons la couverture.  
Certaines perforations regroupent plusieurs percements de forme circulaire.  
Les arrosages pratiqués permettent de reproduire l'infiltration d'eau dans le local technique.  
Nous mesurons l'emplacement des perforations et nous contrôlons la position des luminaires et des autres éléments techniques fixés sur le faux plafond du local technique.  
Les perforations correspondent au détecteur de fumée et aux luminaires.

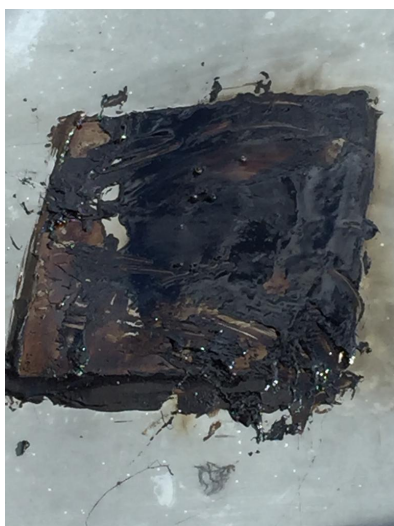
perforation au-dessus des luminaires

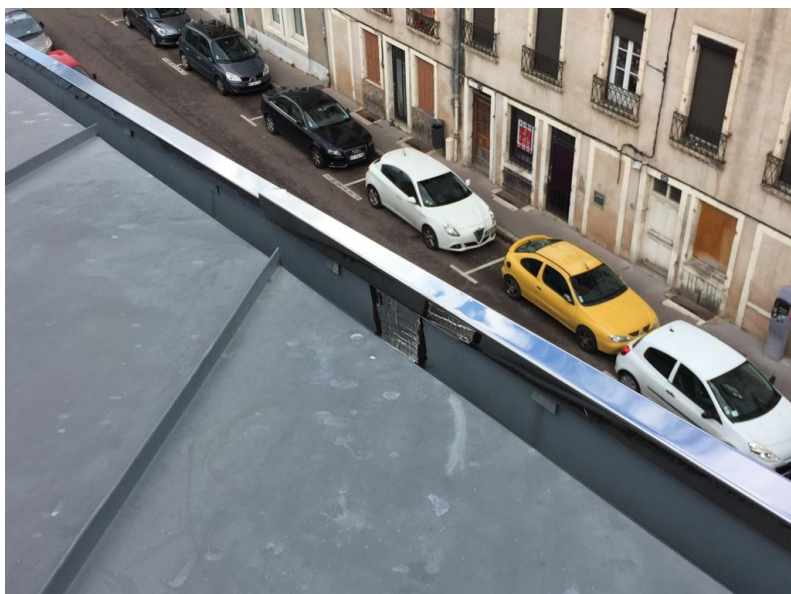
Rustine élastomère dans gouttière au droit du bureau 209

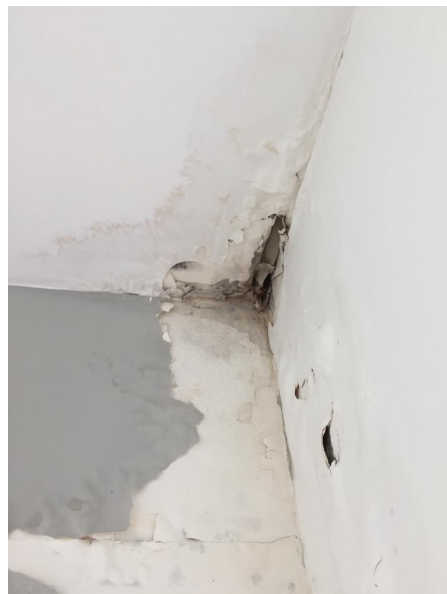
infiltration dans bureau 209

Les utilisateurs nous signalent l'apparition récente ( sans plus de précisions) d'une infiltration à l'angle du bureau 209 ( bureau des scellés).

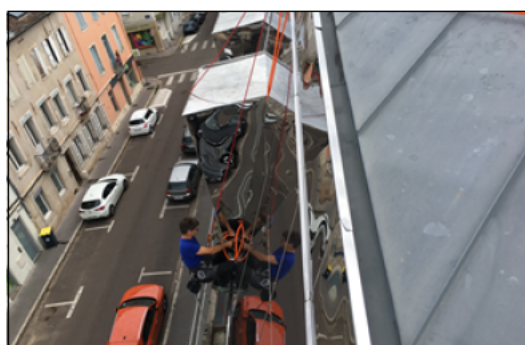
Nous avons procédé à un arrosage au droit du bardage à l'aide d'un jet d'eau. Nous ne constatons aucune infiltration suite à ce test.

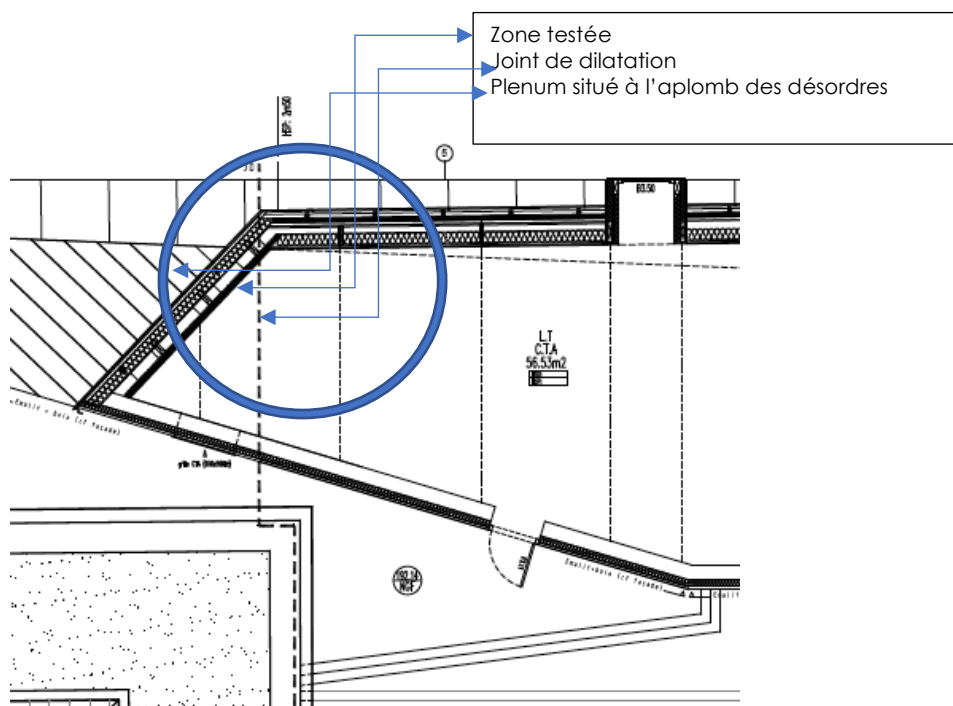
Nous constatons la présence d'un joint de dilatation dans l'environnement du désordre, après l'avoir soumis à un test d'arrosage direct, nous constatons une infiltration dans le bureau des scellés, sur le mur opposé au désordre :

Ce test, s'il ne met pas en évidence l'infiltration que nous recherchons confirme le principe d'une infiltration en provenance de la toiture qui permet à l'eau de circuler dans le complexe d'isolation du bris de la façade et de ressortir à l'aplomb du plafond du second étage.

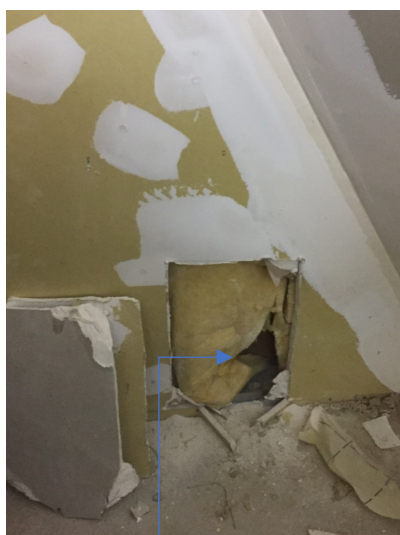
Ouverture d'une trappe dans le plenum situé au - dessus du bureau des scellés

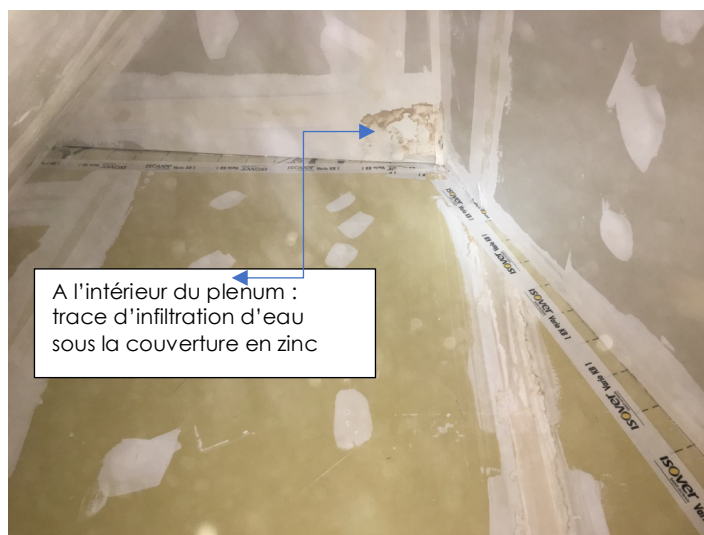
A l'intérieur du plenum :  
trace d'infiltration d'eau  
sous la couverture en zinc

Les investigations techniques démontrent que l'infiltration dans le bureau des scellés provient d'une perforation de la couverture en zinc.

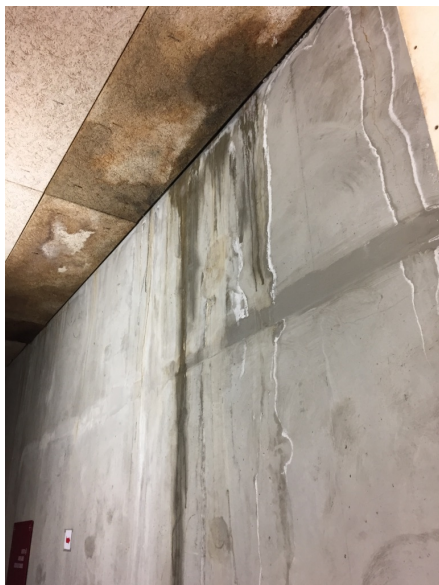
- **B1/ fuite à coté caméra 4 au sous-sol :**

couloir qui mène aux geôles, état du mur avant nos investigations

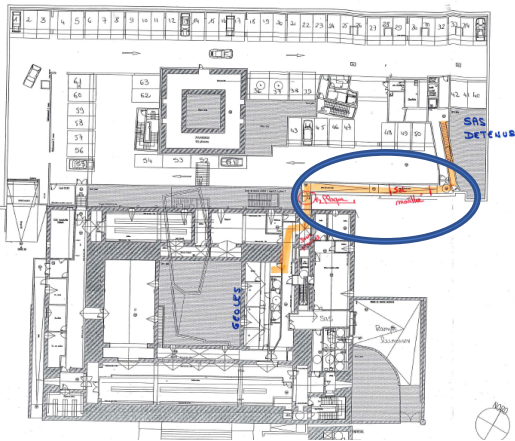
Croquis de Mme DERVIER qui constate  
Une infiltration d'eau claire le lundi suivant

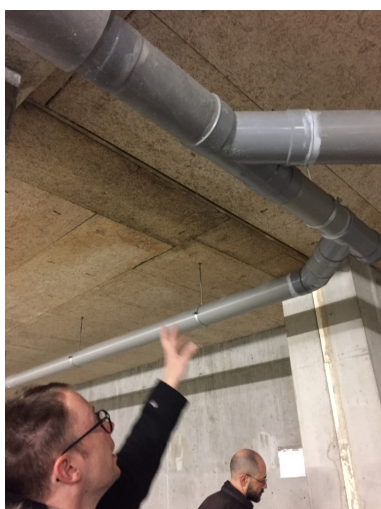
- **B3/ fuite au niveau du joint de dilatation au sous-sol :**

Infiltration à travers le JD en  
Sous-sol

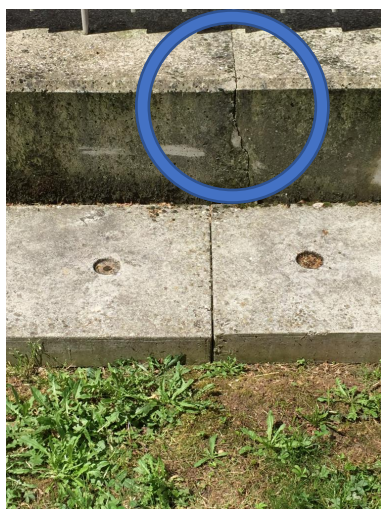
dalettes béton à l'aplomb du  
désordres

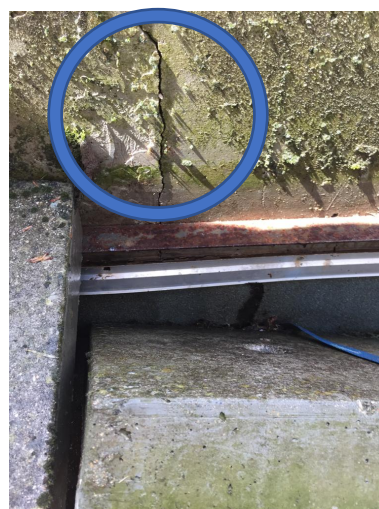
Présence d'une fissure dans le mur  
le long du relevé d'étanchéité

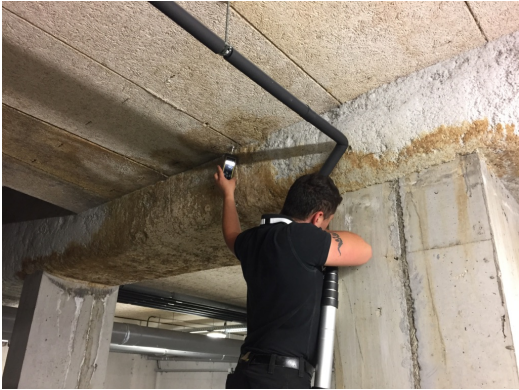
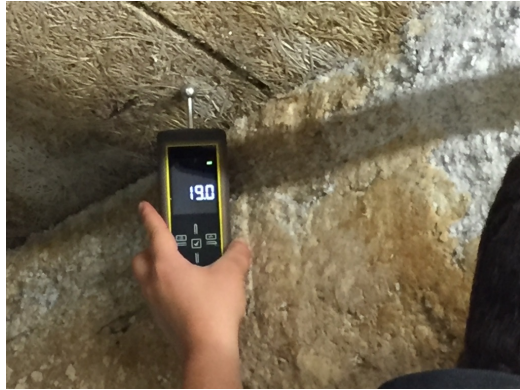
Relevé des taux d'humidité avant investigations : la sous-face est sèche

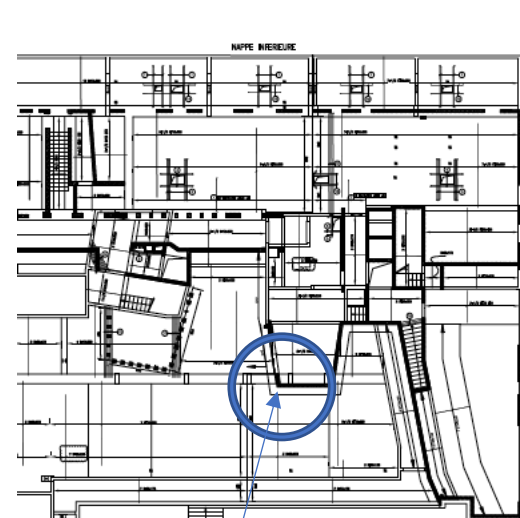
Emplacement de l'infiltration

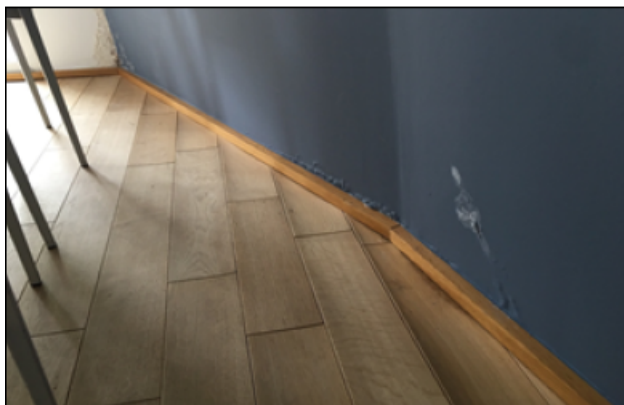
- C1/ moisissures dans le bureau du procureur :

Dégradations à l'angle et le long des plinthes  
En nez de dalle

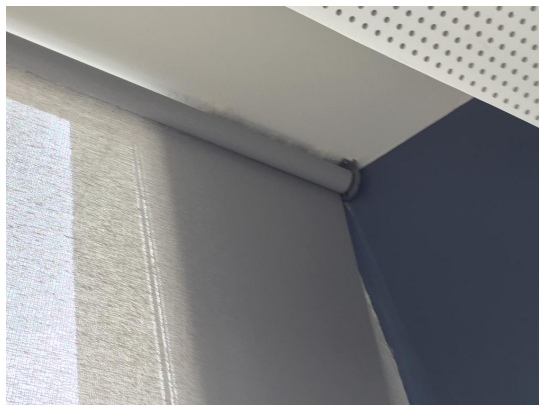
dégradation en sous face du plafond

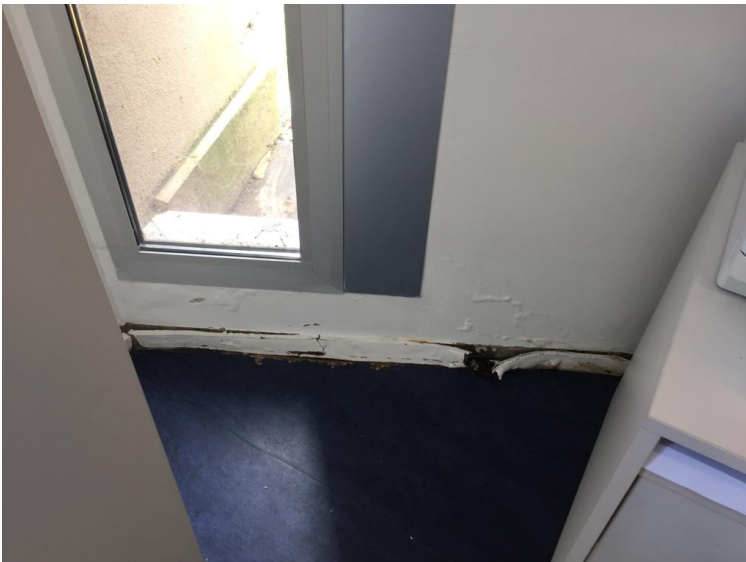
Les dégradations se situent à l'angle du bureau et se prolongent le long de la plinthe, façade rue d'AUTUN  
Le taux d'humidité est élevé

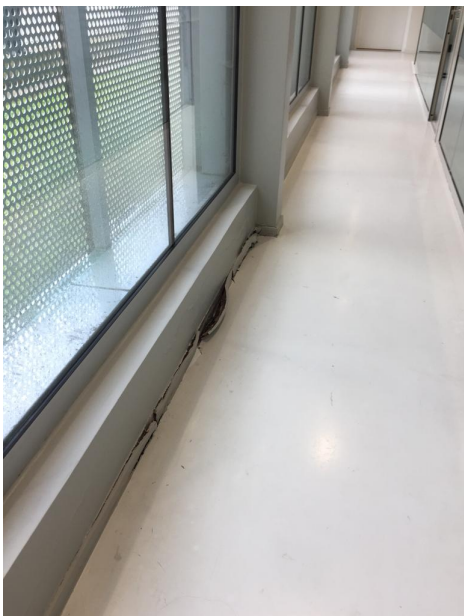
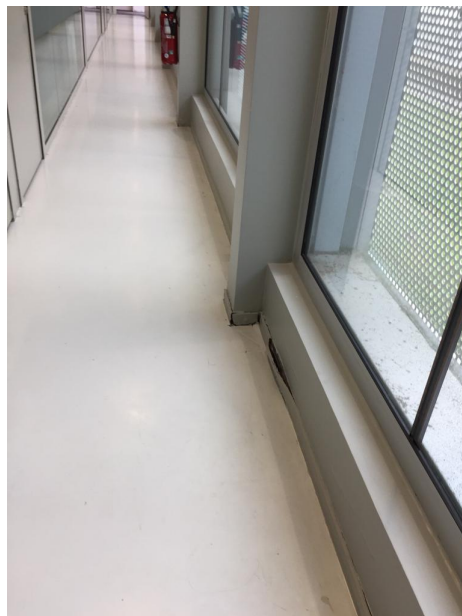
La base du mur est dégradée, les plinthes sont imbibées d'humidité, des champignons toxiques se développent

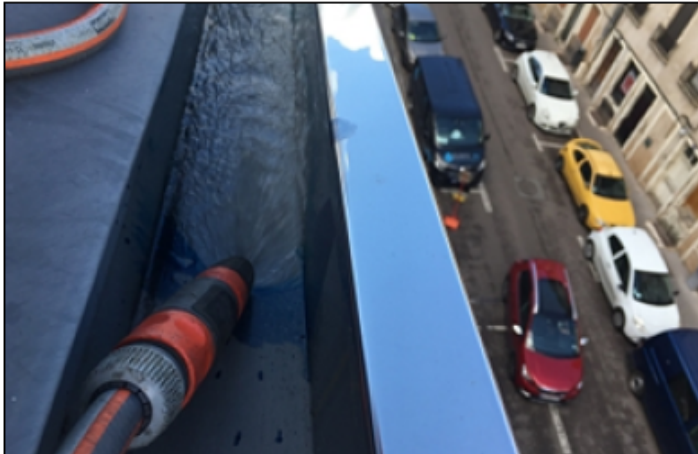
Suite à un test d'arrosage en couverture, nous constatons qu'une partie des eaux de pluie s'écoulent entre la vêtture en pierre et le mur de façade

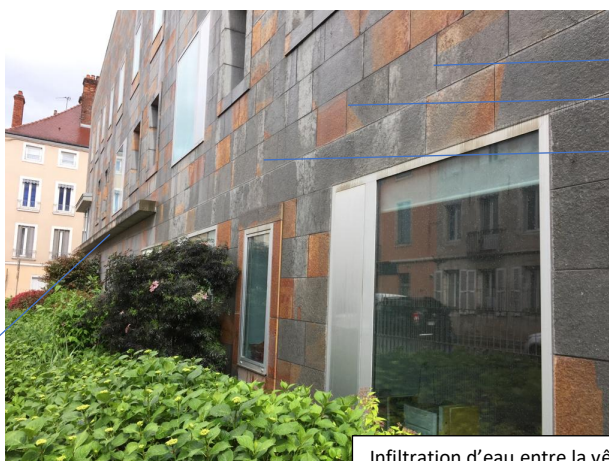
Espace entre appareillage en pierre pour assurer la ventilation de la façade

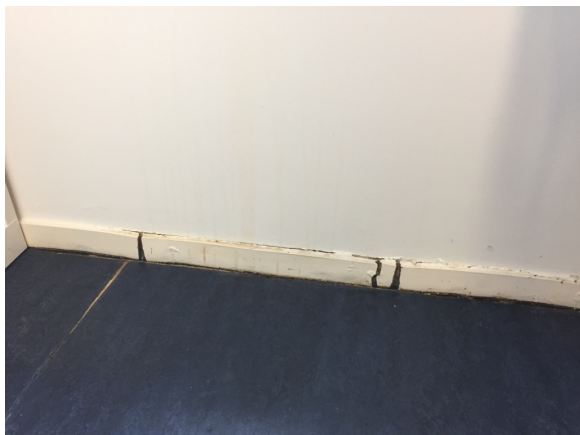
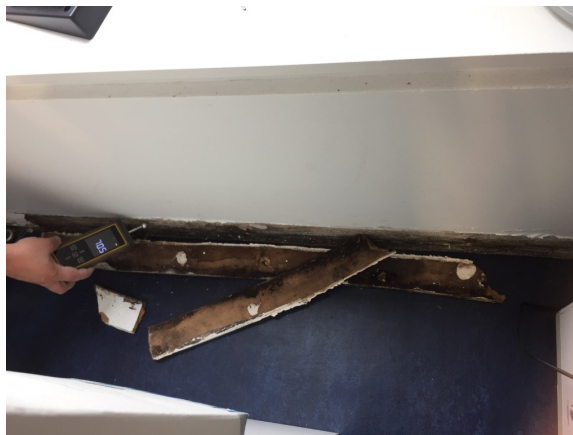
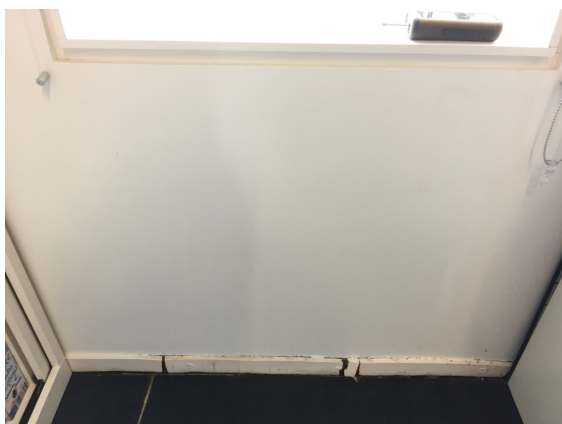
Ces bureaux présentent d'importantes moisissures concentrées au pied du mur en béton, derrière les plinthes en bois.

Nous contrôlons les taux d'humidité au droit des plinthes avant de procéder aux investigations techniques. Avant arrosage de la façade, le taux d'humidité des plinthes se situe entre 74 et 78 digits.

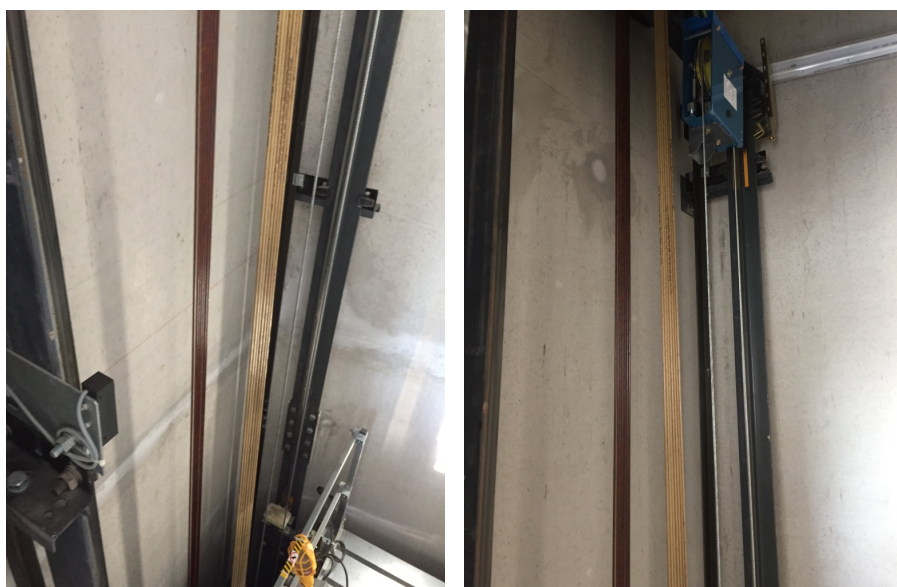
La structure en béton ne présente aucune anomalie permettant d'affirmer qu'elle aurait bougé.  
La société THYSSENKRUPP explique que le bruit perceptible à l'intérieur de la cabine est en lien avec le limiteur de vitesse.

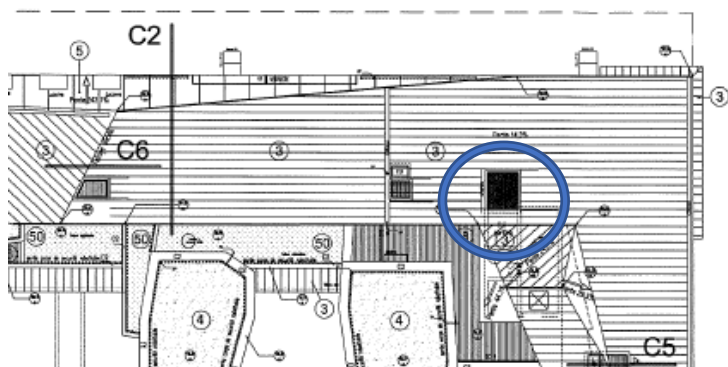
Elle se situe aux angles de la grille de ventilation, à la pliure de la feuille de zinc.

Les toitures en zinc sont particulièrement sujettes à la dilatation, ce phénomène est accentué en fonction de la longueur de la feuille de zinc.

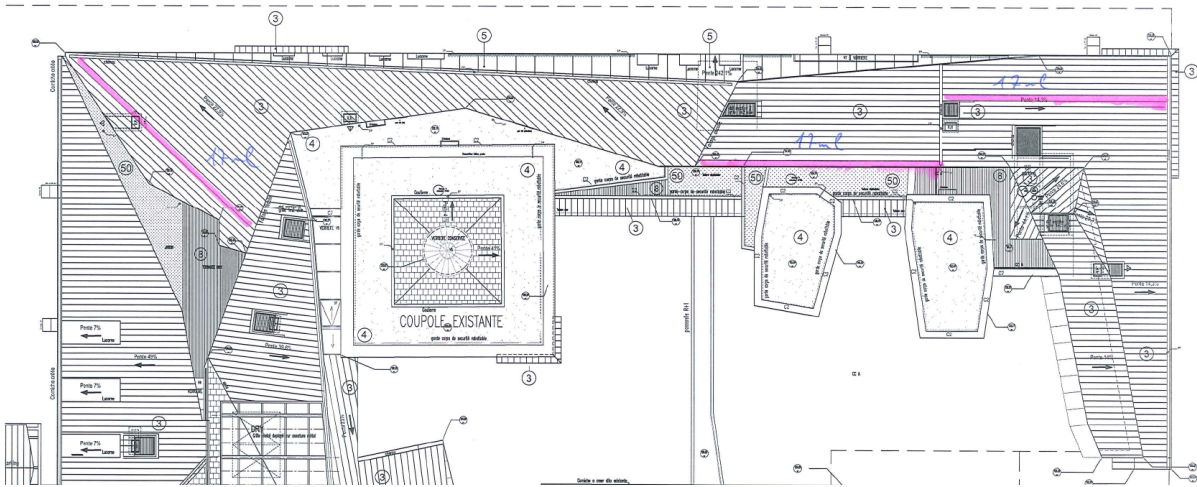
Feuille de zinc prévue conception de 17ml de longueur (5 DTU 40.41 longueur 10 à 12m max)

La société LEON GROSSE précise qu'il lui a été demandé de suivre le calpinage de couverture prévu par l'architecte alors que celui-ci présente des non conformités par rapport au DTU 40.41.

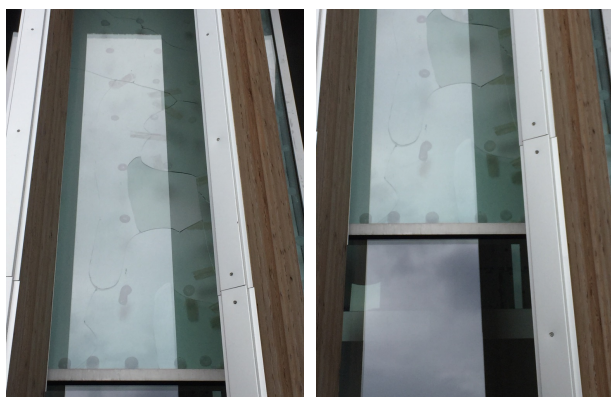
Des plaques de verre se sont détachées et sont tombées entre le panneau provisoire de protection et l'ouvrage.

Ces désordres sont particulièrement inquiétants et constituent une menace pour les utilisateurs amenés à emprunter ce couloir régulièrement.
