## CONSTATATIONS ET RELEVES DES NOUVEAUX DESORDRES QUI AFFECTENT LE PALAIS DE JUSTICE :

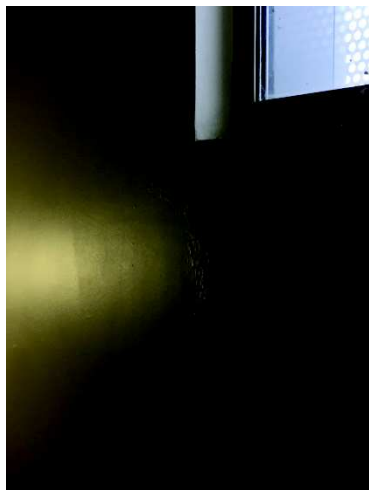
#### 8. Cloques et traces d'infiltration sur le mur de l'escalier :

Les cloques observées indiquent un défaut d'étanchéité ponctuelle de la façade ou une défaillance d'étanchéité au droit de la menuiserie.

Il a été décidé de procéder à un examen par l'extérieur de la façade et à un test d'étanchéité de la fenêtre.

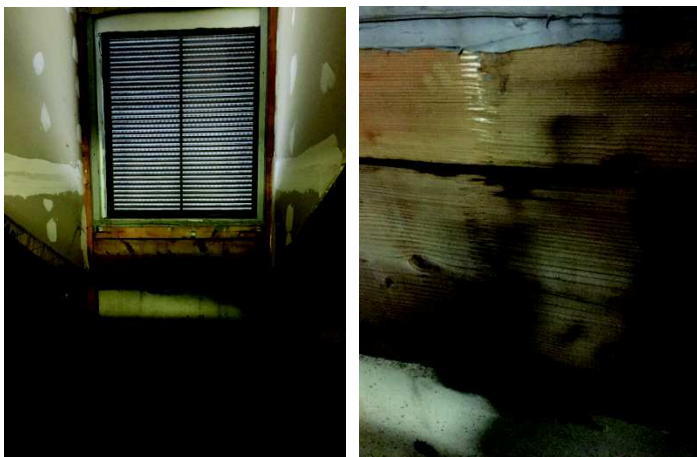
#### 15. Défaut d'étanchéité de la grille de ventilation du local technique :

La grille de ventilation du local technique est posée en applique sur une pièce de bois au droit d'une lucarne. Les traces d'humidité observées sur la pièce de bois montrent que l'eau s'infiltré, soit par écoulement naturel au travers des trous de la grille, soit en raison d'un défaut d'étanchéité sur l'abergement bas de la lucarne. Il a été décidé de procéder à une recherche de fuite par l'extérieur.

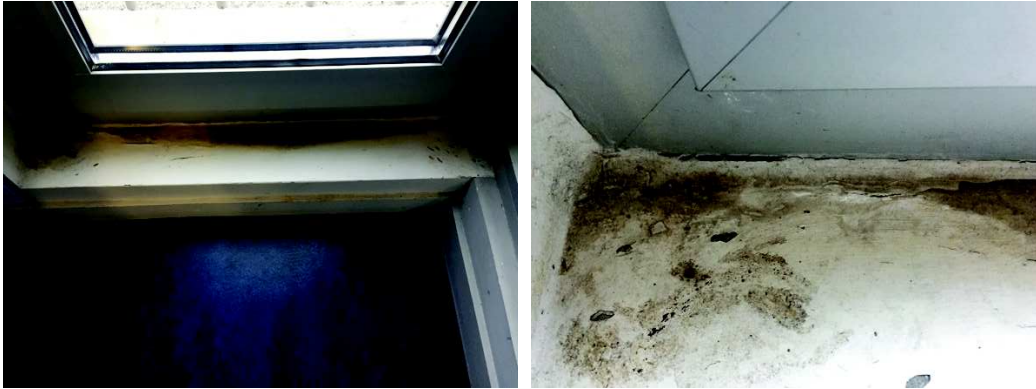
## 26. Dégradation au pied de la fenêtre :

Dégradations liées à un choc thermique.

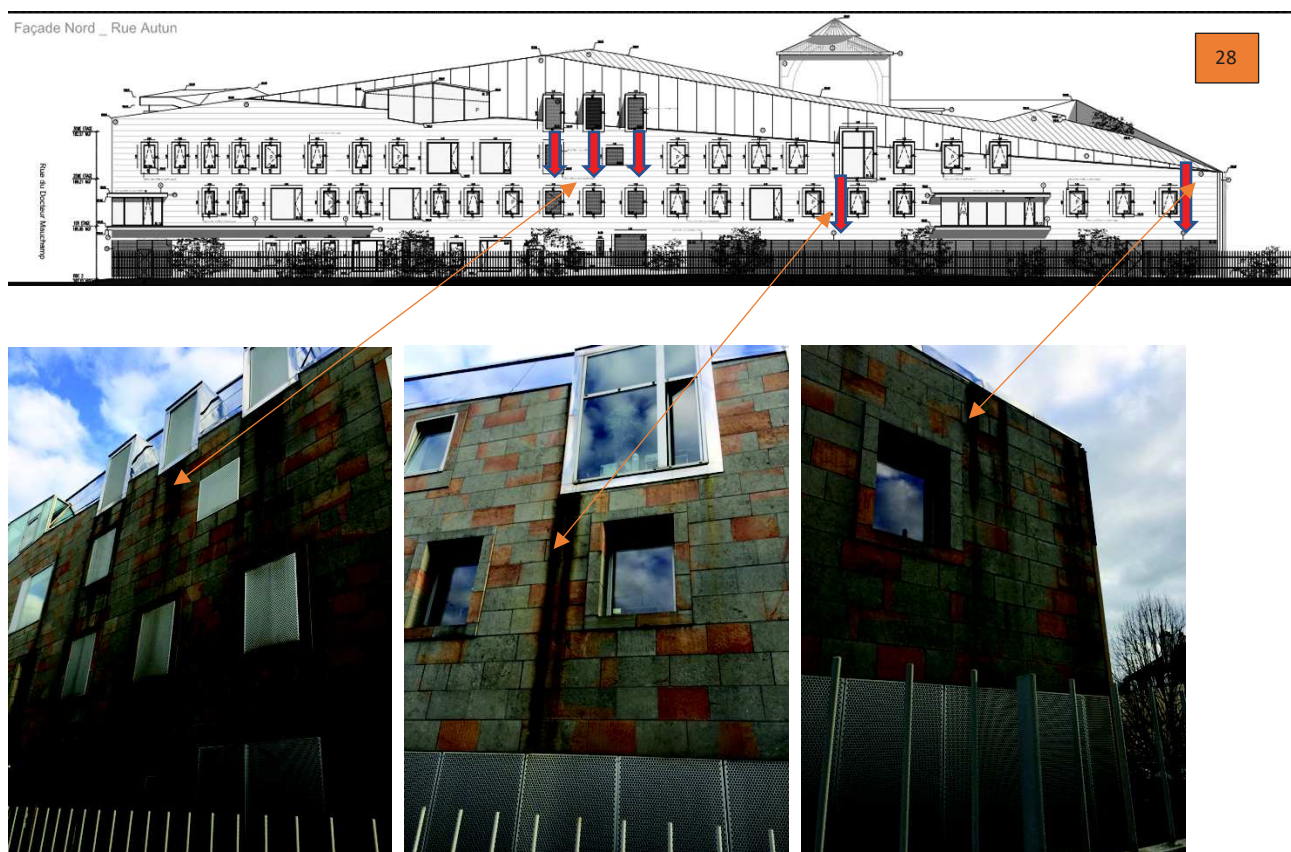
## 28. Traces de coulures sur la façade rue d'AUTUN :

La façade rue d'AUTUN est revêtue d'un parement en pierre. Des traces d'écoulement au départ des pièces d'appui des menuiseries et au départ de la gouttière encastree sont apparues plus récemment et conduisent au développement de micro-organismes inesthétiques.

Lors des investigations techniques au droit des encadrements de fenêtres dégradés, nous vérifierons s'il existe un lien entre les apports d'humidité sur les encadrements et les traces de coulures.

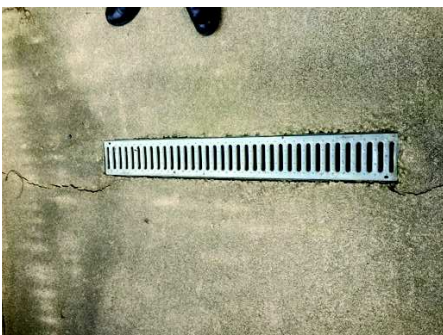
## 29. Fissures de part et d'autre du caniveau :

Apparition de fissures de dilatation de part et d'autre du caniveau implanté sur le sous-sol enterré à l'aplomb du joint de dilatation entre le bâtiment ancien et le bâtiment neuf.

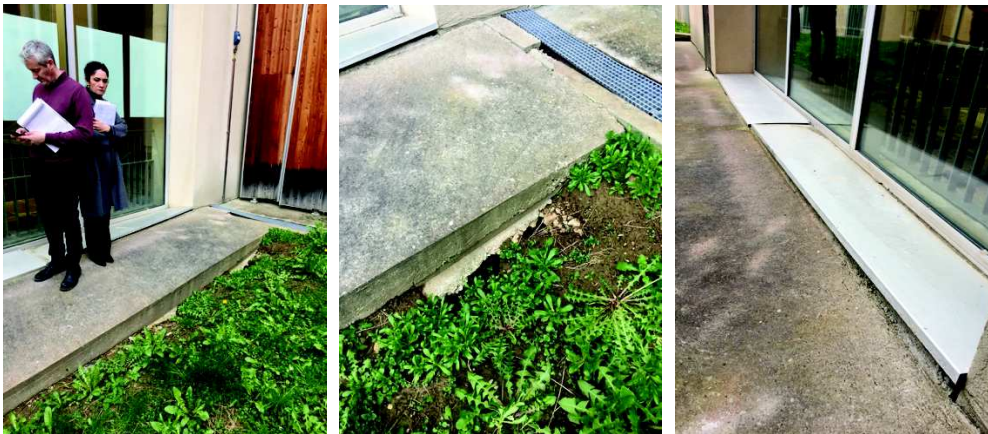
### 30. Affaissement de la banquette béton au pied de la façade du dôme :

L'affaissement constaté provient d'un tassement différentiel du remblai mis en place entre les murs de soubassement existant du dôme et le parking souterrain.  
Cet affaissement entraîne un soulèvement de la pièce d'habillage du seuil de menuiserie.
