**DIR EST**  
 Direction Interdépartementale des  
 Routes de l'Est

MAITRISE D'ŒUVRE EXTERNALISEE  
 POUR LES TRAVAUX D'ESOA EN DIR EST  
**Pont sur l'Ain – Cize (39) – RN5 PR70+100**

**ETUDES AVP – Joints de chaussée**

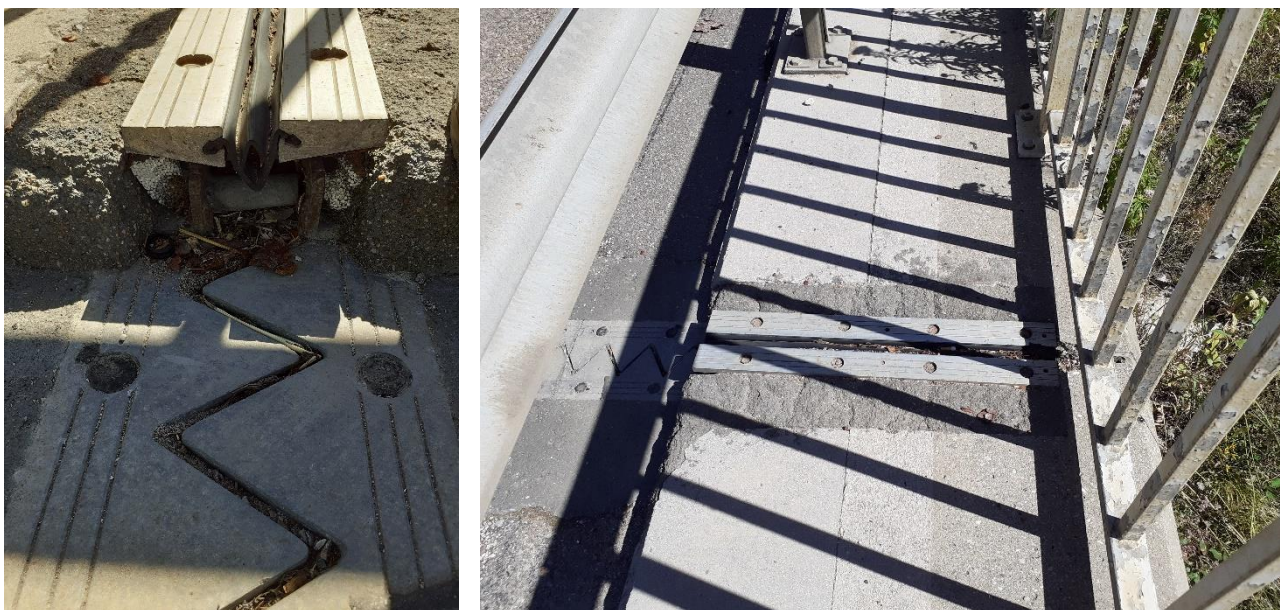
Composé de joints de chaussée et de joints de trottoir, le dispositif de dilatation de l'ouvrage présente plusieurs pathologies. Le béton au niveau des solins est fortement dégradé et quelques éclats de béton ont été identifiés. Certains ont déjà fait l'objet de réparation.

Il apparaît que le dispositif de dilatation de l'ouvrage n'est pas étanche. En effet, de nombreuses venues d'eau et infiltrations ont été identifiées au droit des joints pouvant conduire à une accélération du processus de dégradation des abouts de l'ouvrage. De plus, aucun traitement ne semble être mis en place à l'interface entre les joints de chaussée et les joints de trottoir ce qui peut engendrer d'importants écoulements en intrados. Présentant une forme de « toit », la chaussée provoque des écoulements d'eau directement vers la bordure de trottoir. Etant fortement encombrés, les regards avaloirs ne remplissent plus leur rôle et les écoulements se font au niveau de l'interface non-traitées du dispositif de dilatation de l'ouvrage.

Les joints de chaussée et joints de trottoir sont aussi fortement détériorés et présentent un encombrement important.

**Figure 6 - Absence de traitement de l'interface entre joint de chaussée et joint de trottoir et dégradation des solins**

**Les joints de chaussée et joints de trottoir composant le dispositif de dilatation de l'ouvrage présentent des dégradations avancées. Les solins en béton sont en mauvais état et le joint est particulièrement encombré. De plus, des venues d'eau en provenance du dispositif de dilatation ont été relevées en intrados de l'ouvrage traduisant d'un défaut d'étanchéité. En outre, l'absence de traitement entre les joints de chaussée et joints de trottoir crée un « passage » pour les écoulements d'eau. Leur remplacement est donc nécessaire.**

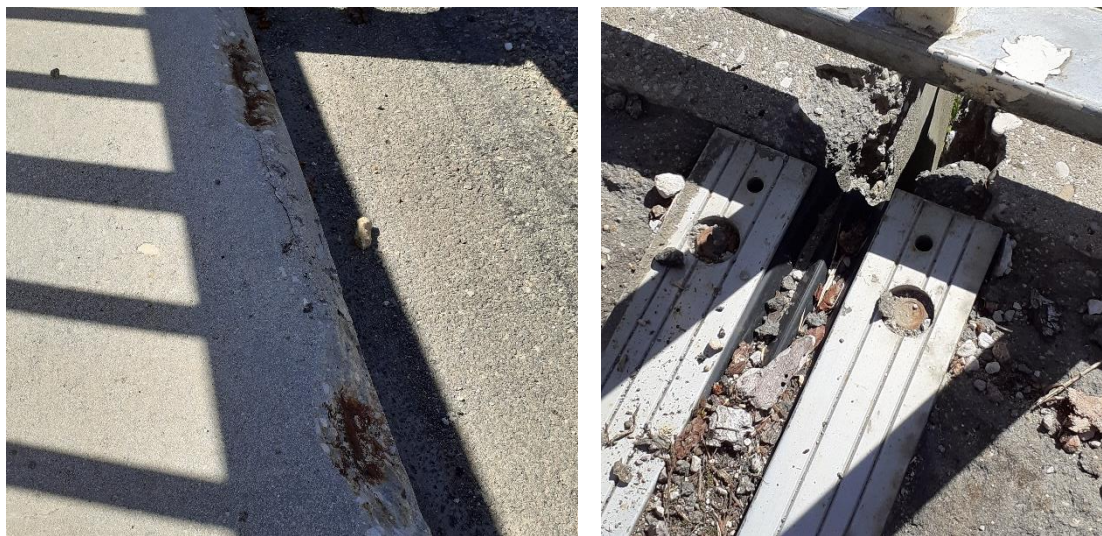
Enfin, quelques éclats de béton, avec ou sans aciers apparents corrodés ont été identifiés au niveau des bordures de trottoir et des joints de trottoir. Ces éclats sont principalement dus aux actions physico-chimiques de l'environnement ainsi qu'à des défauts de mise en œuvre au droit du joint de trottoir. Ils peuvent également avoir été engendrés par des heurts avec des véhicules.

**Figure 7 - Présence d'éclats de béton avec aciers apparents corrodés et joint de trottoir dégradé et encombré**

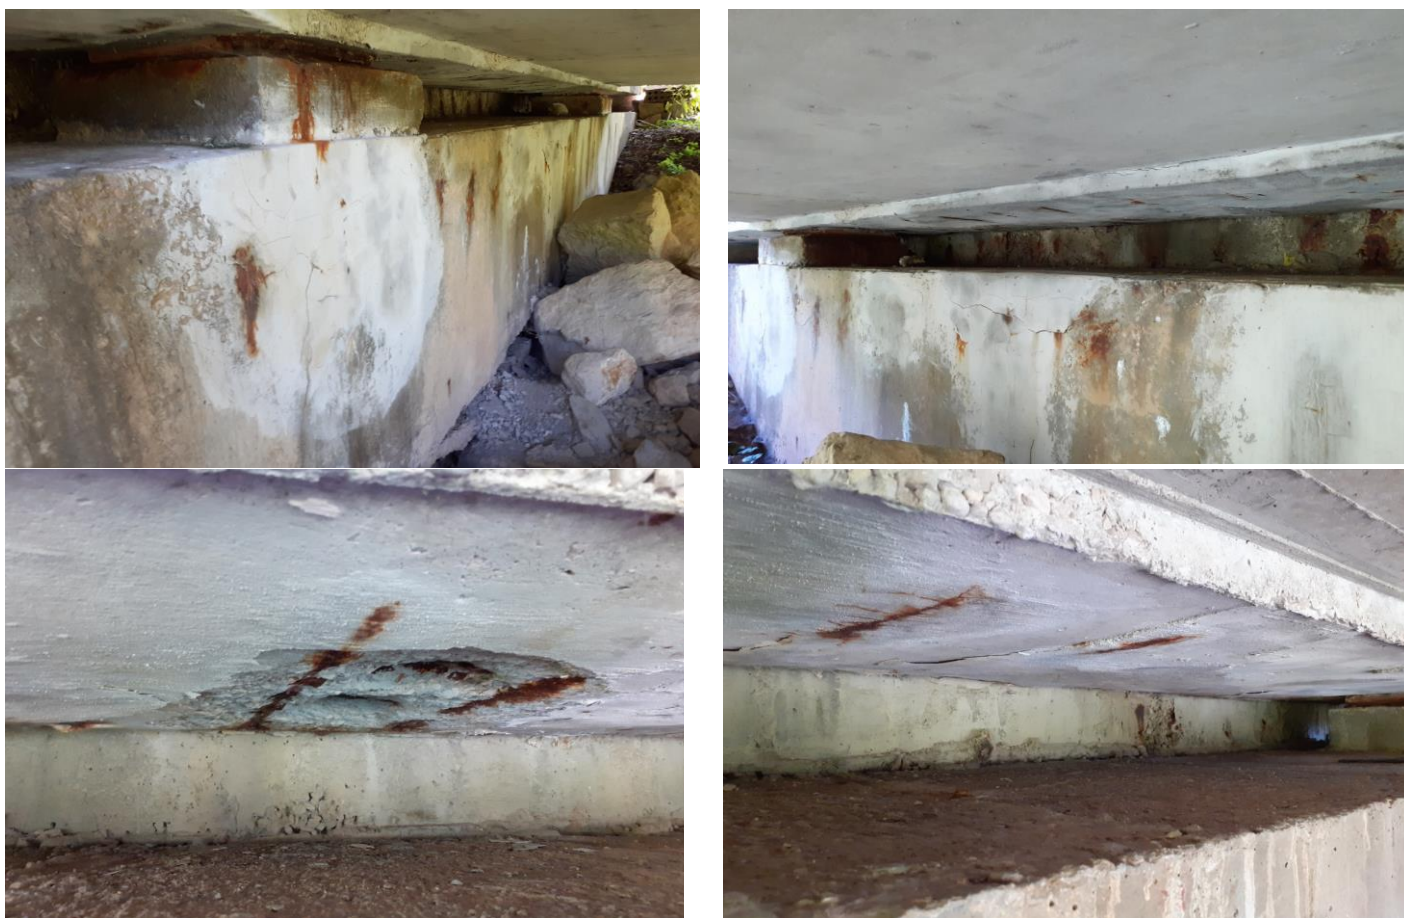
Malgré le remplacement des joints de chaussée l'atmosphère humide est toujours présente sur les sommiers des culées. Les taches de rouille réapparaissent sous les nombreux ragréages effectués, les plaques métalliques des appareils d'appui sont fortement oxydées. Le remplacement des joints de trottoirs non étanches devra être programmé.

Ainsi l'état des abouts de l'ouvrage avec toutes les dégradations déjà citées et les réparations qui ne tiennent pas faute d'une présence permanente d'eau et du cycle humidité /séchage est illustré ci-dessous.

**Figure 10 : Etat des abouts de la culée - visite Diadès 2020**

Il convient de rappeler que s'il n'y a pas une amélioration de la situation des abouts de culées, la solution lourde proposée dans le rapport d'inspection est la démolition et le recul des murs garde-grève.

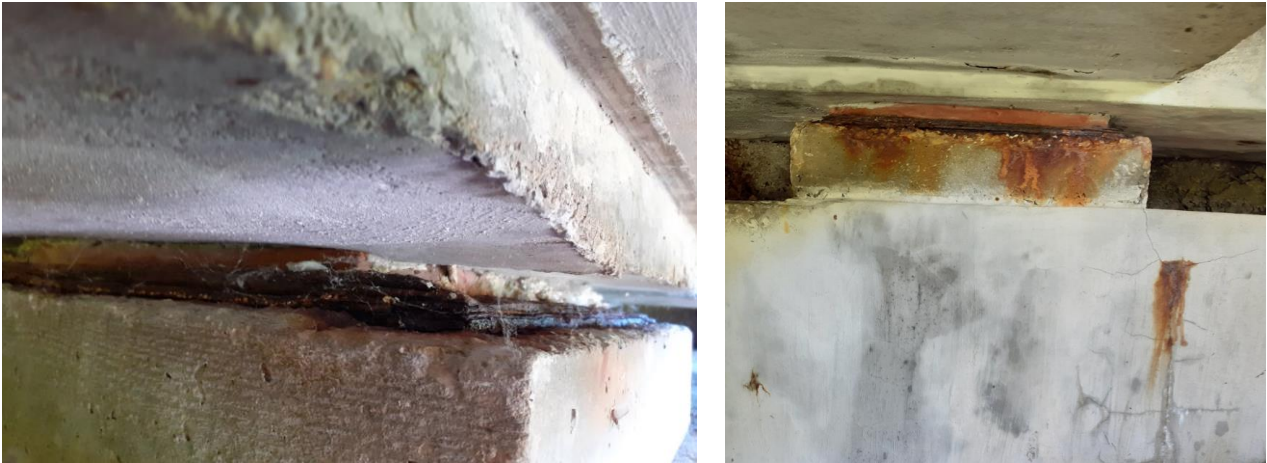
Figure 11 : Etat des abouts de la culée - visite Diadès 2020

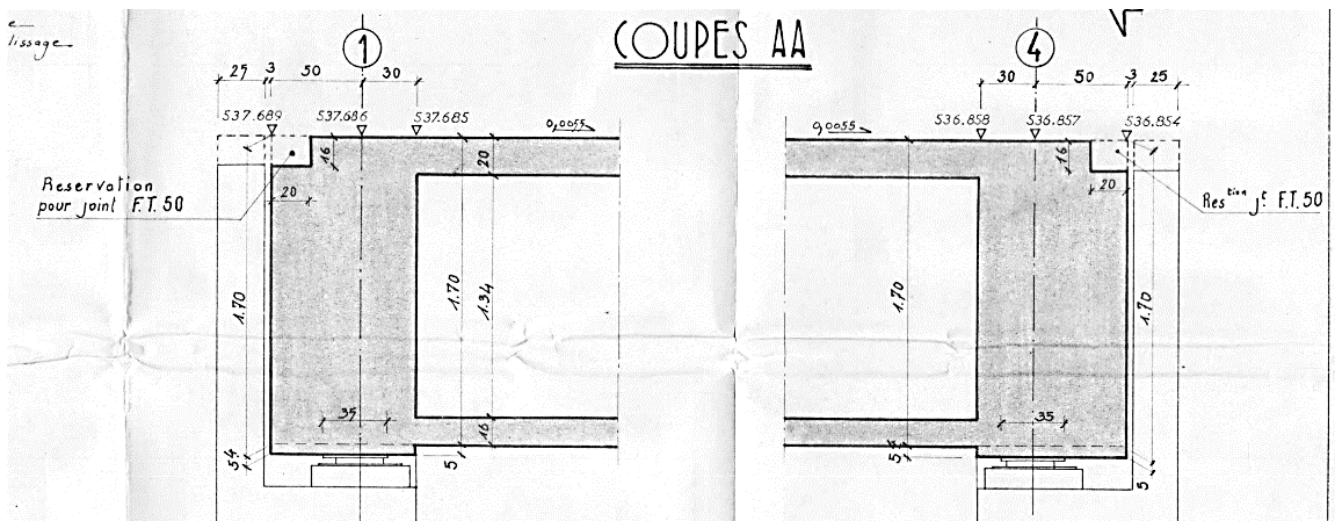
Cette réservation est contrainte par la présence du cachetage de 2 câbles de précontraintes (référence 72) dans l'alignement de la réservation.

Les plans de ferrailage montre la présence de cadres dans la réservation des joints de chaussée.

Figure 17 : Coupe transversale en about de tablier

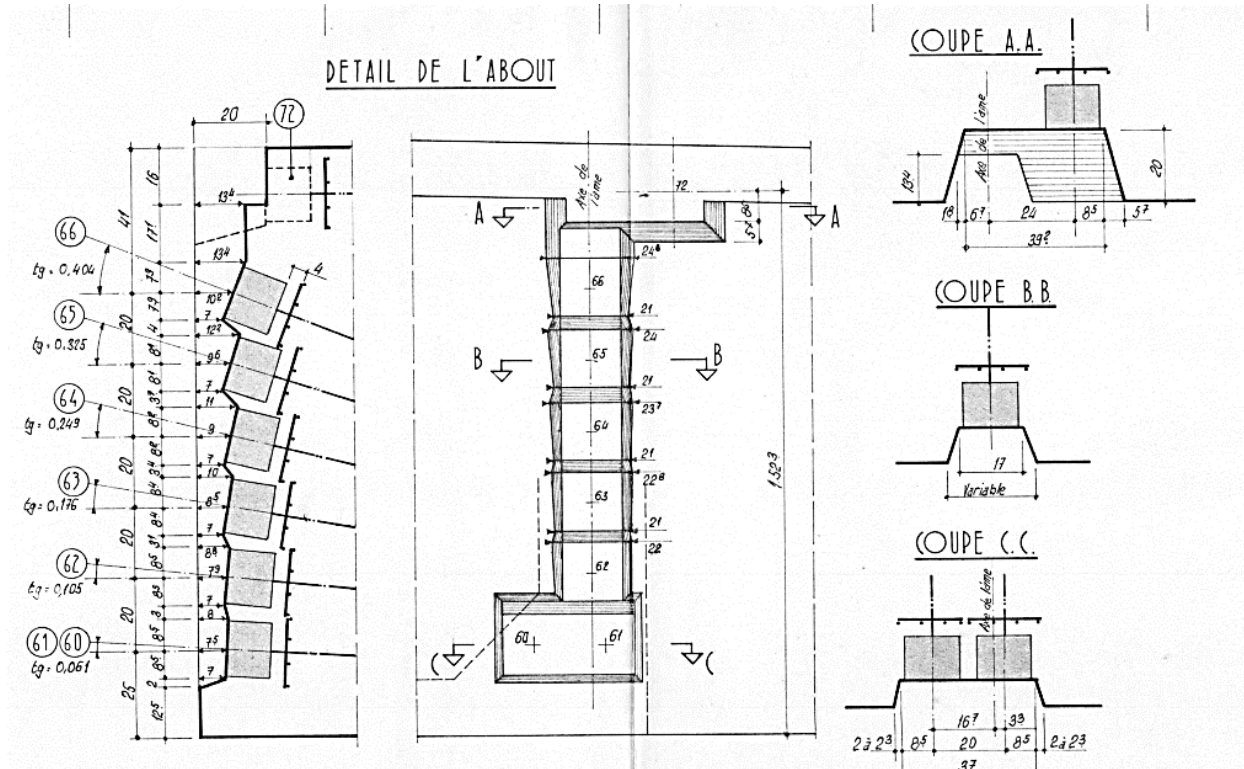
élargissement qui sera contraint par la présence des plaques d'ancrage de la précontrainte. Des adaptations devront être réalisées pour limiter les besoins d'élargissement.

Figure 30 – Positionnement des plaques d'ancrage en about de tablier.
