## **Pont sur l'Ain – Cize(39)**

### **RAPPPORT DE DIAGNOSTIC**

DIREST / Service OA / Pôle OA

ARTELIA / 10-22 / 463 4105

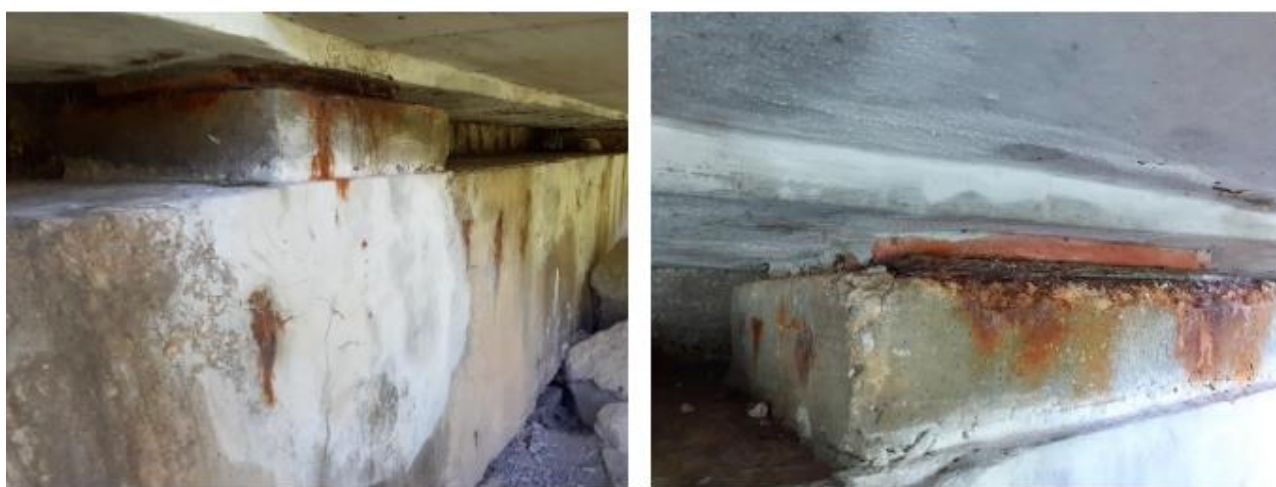
*Figure 8: Etat des appareils d'appui et des culées*

Au niveau des culées, les appareils d'appui présentent des signes de corrosion avancés. En effet, datant de 1973, date de mise en service de l'ouvrage, les appareils d'appui n'ont fait l'objet d'aucun remplacement à ce jour. Les plaques métalliques en-dessous des néoprènes frettés sont donc fortement corrodées. Cette corrosion est accélérée par des venues d'eau depuis le dispositif de dilatation de l'ouvrage. Les bossages inférieurs des appareils d'appuis sont marqués par des tâches et des coulures de rouille importantes, avec la présence de quelques éclats notamment sur l'angle supérieur des bossages. Vu l'état critique des appareils d'appuis, le remplacement de ces derniers avec la reconstitution des bossages inférieurs est forcément recommandé.

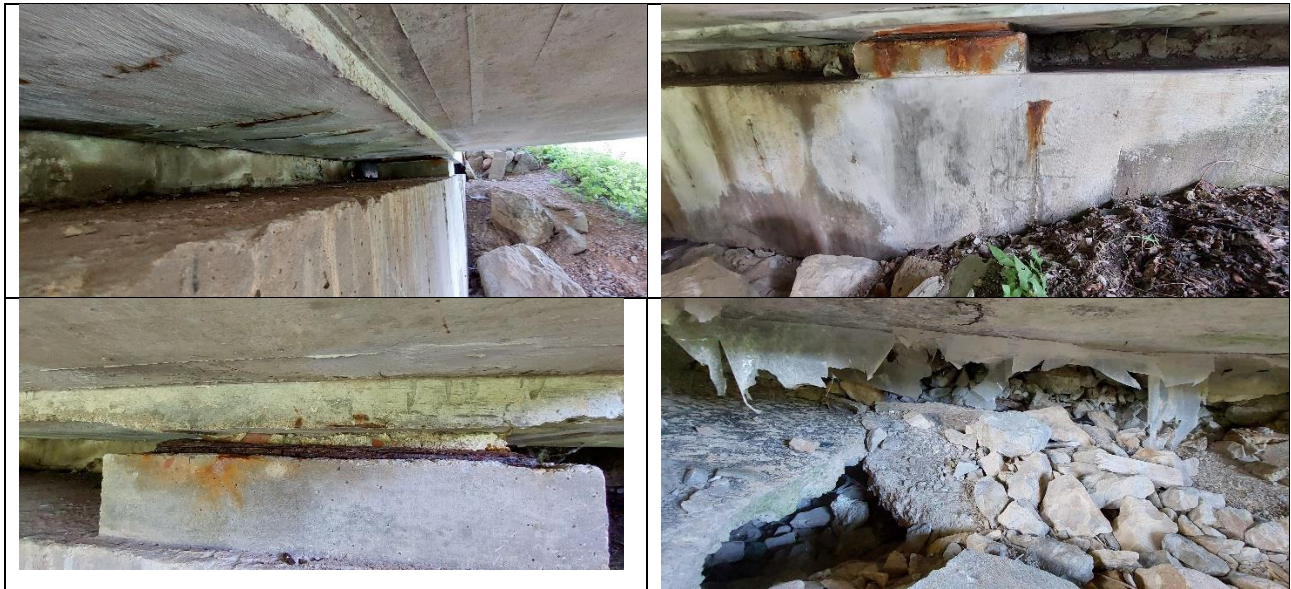
- Présence d'humidité avec forte présomption de stagnation d'eau à la jonction mur garde-grève et appareil d'appui ;
- Appareil d'appui fortement dégradé avec effeuillement des appareils et présence de coulures de corrosion ;
- Présence de calcite ;
- Désagrégation du béton de sous-face du tablier ;
- Affouillement (absence de matériaux) sous la culée et la jonction avec les piles supportant la culée ;
- Bossage en mauvais état : état de surface dégradé, coulure de corrosion, éclatement, etc.

*Figure 10 - Vue de la culée C1*

Des problèmes d'étanchéité subsistent au niveau des joints de chaussée. On peut noter l'infiltration de l'eau au droit des joints de chaussée.

Un ragréage a déjà été réalisé mais présente un cloquage très important. Les culées ne présentent pas de bossage ou d'éléments pour le vérinage du pont permettant le changement des appareils d'appuis.

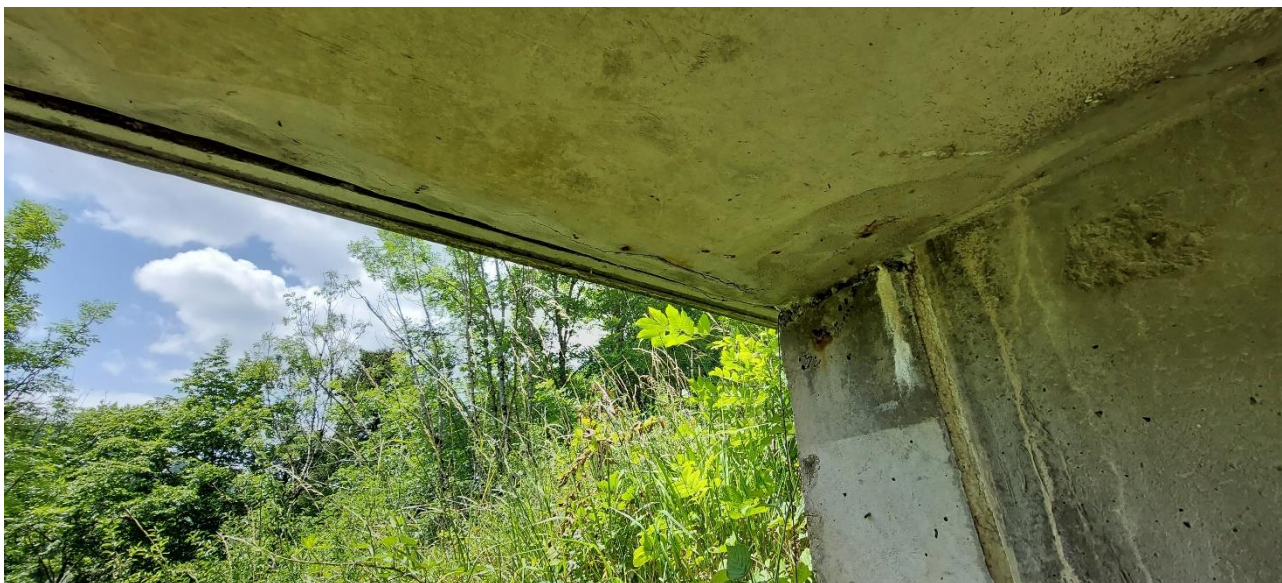
Il a été noté la présence d'humidité et de fissuration sur les encorbellements de l'ouvrage

*Figure 11 - Fissuration au droit de la goutte d'eau de l'encorbellement*

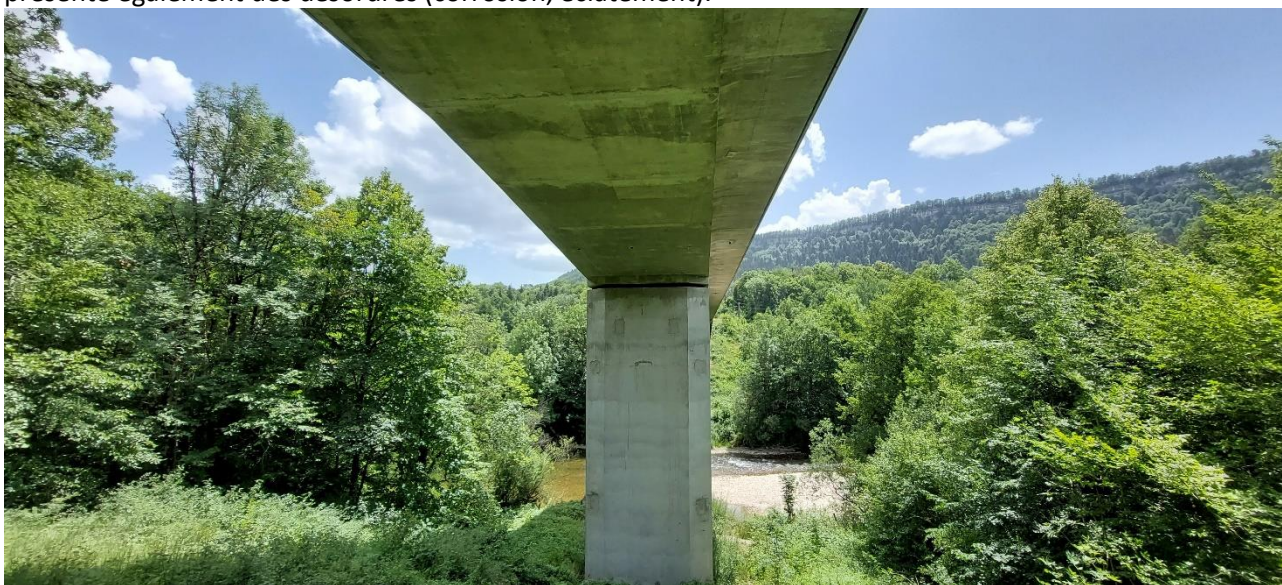
Les piles en béton armé présentent une hauteur importante. Lors de la visite, il n'a pas été possible de vérifier l'état des appareils d'appuis. Cependant, au vu des dégradations constatés sur les appareils d'appuis des culées, il est présumé une dégradation plus ou moins importante de ceux-ci.

Les appareils d'appui sont fortement dégradés ainsi que les bossages. La partie inférieure de l'about de tablier présente également des désordres (corrosion, éclatement).

*Figure 12 - Vue de la pile P2*
