# Pont du Vaudioux sur la Lemme

## Diagnostic de corrosion des armatures du béton armé

**RAPPORT D'ETUDE**

**Septembre 2024**

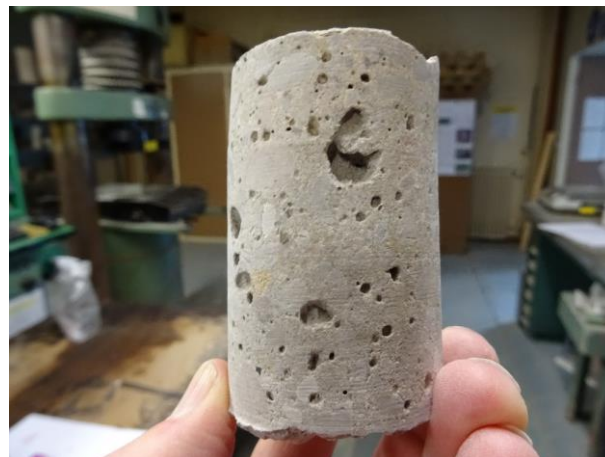
Photo 1: important bullage sur P3-Ca-1.

Visuellement, on observe sur les carottes un aspect correct du béton (aspect légèrement « crayeux » vers le parement) et un bullage qui peut être important.

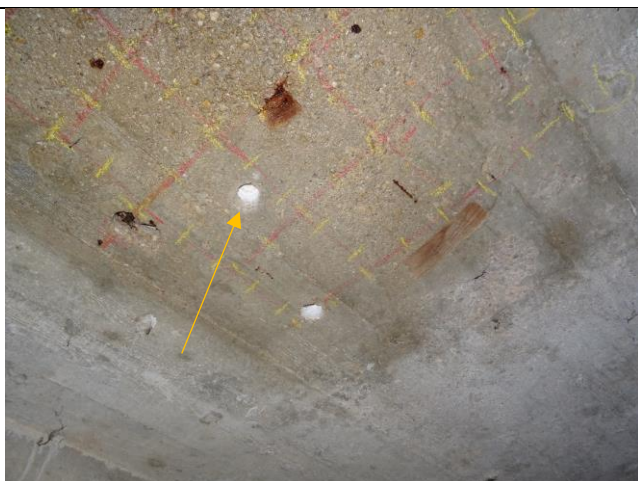
| N° prélèvement | Implantation |
|---|---|
| H-CI-3 | Intrados <b>hourdis</b> entre poutres<br>Extrémité RG // entre les poutres centrales<br><b>Zone avec défaut d'étanchéité</b> , stalactite et nid de cailloux (maille E-F/3-4 de la zone de mesures électrochimiques) - Photo 6 |

Photo 6 : vue sur implantation du prélèvement H-Cl-3 (humidité du parement due au mouillage nécessaire à la réalisation des mesures électrochimiques)..

Le prélèvement effectué au niveau d'un défaut local d'étanchéité (et relevé comme tel par les inspections détaillées) présente en revanche une forte pollution : taux au niveau des armatures de l'ordre de 3,5 fois la valeur du seuil critique (H-Cl-3).

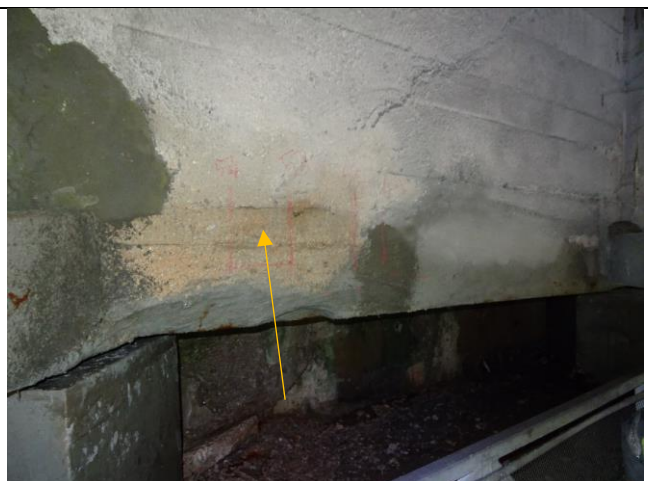
| N° prélèvement | Implantation |
|---|---|
| E-CI-2 | Âme extérieure de l' <b>entretoise sur culée RG</b><br>Entre les poutres P1-P2<br><b>Zone avec écoulement actif qui passe à travers l'entretoise par une fissure</b> (Photo 7). Dans le trou laissé par le prélèvement, le béton semble humide sur une profondeur d'environ 2 cm. |

Photo 7 : vue sur implantation du prélèvement E-Cl-2.

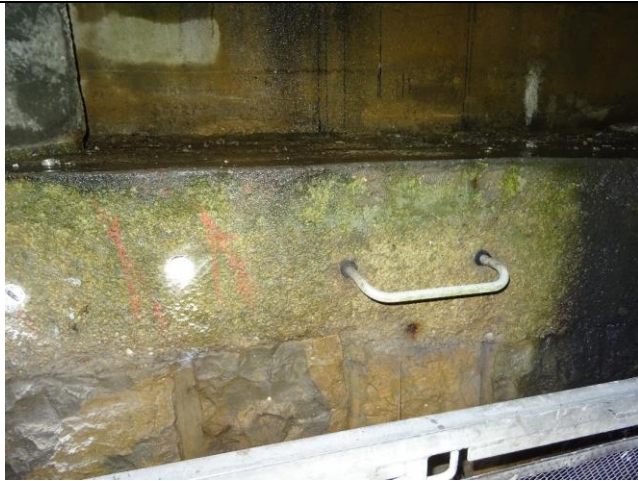
Photo 8 : vue sur prélèvement C-CI-2. Zone avec écoulements très actifs.

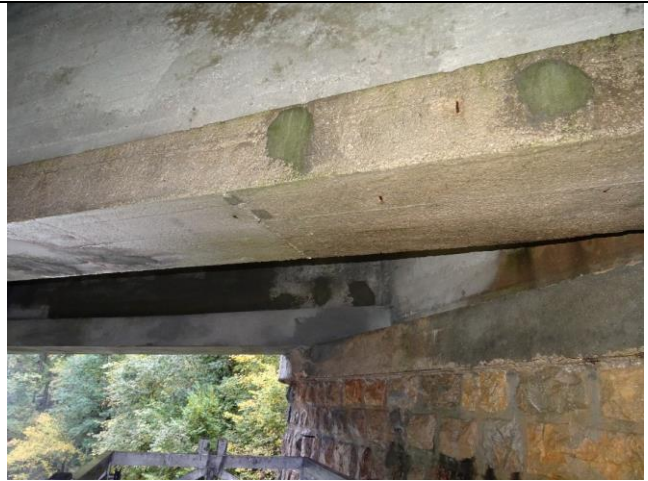
Photo 9 : about côté pile de la travée RG. Écoulements en provenance du joint se prolongent sous le talon des poutres.

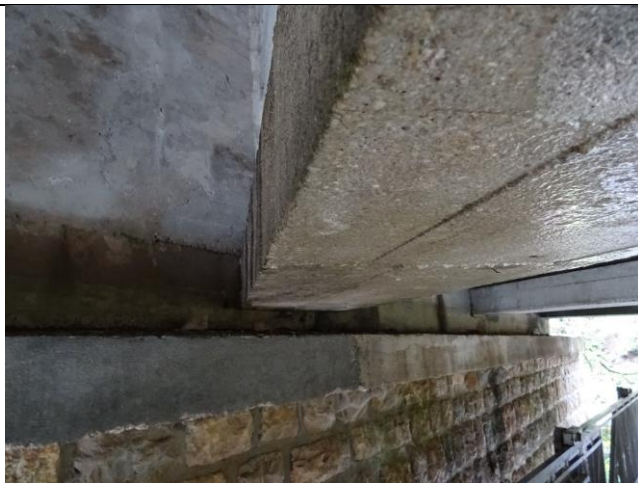
Photo 10 : idem photo précédente (autre vue).

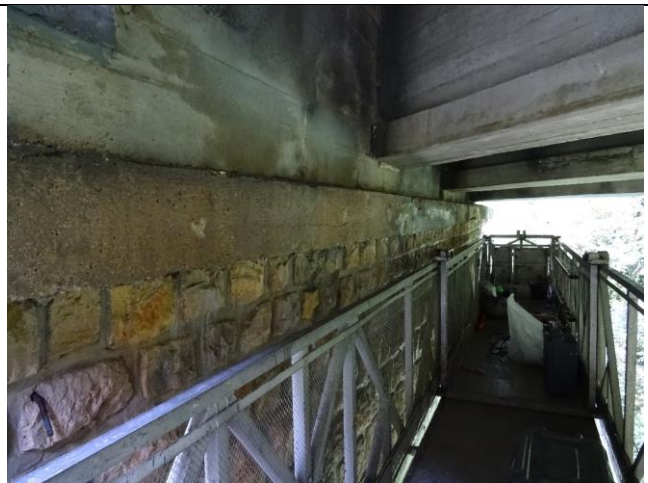
Photo 11 : Pile côté RD. Écoulements généralisés, éclats sur fer et débuts d'éclats sur le sommier.

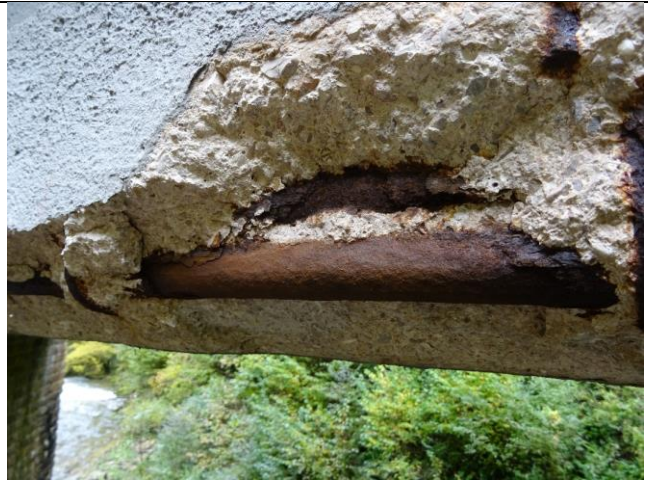
Photo 15 : zoom sur armature dégagée après grattage des parties non adhérentes.

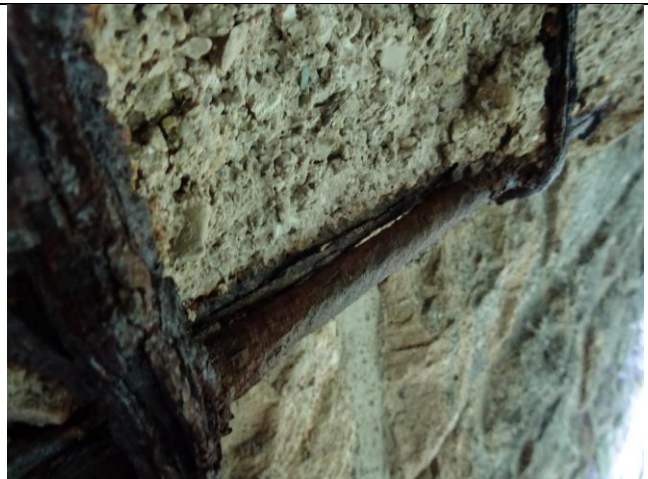
Photo 17 : zoom sur armature dégagée après grattage des parties non adhérentes.

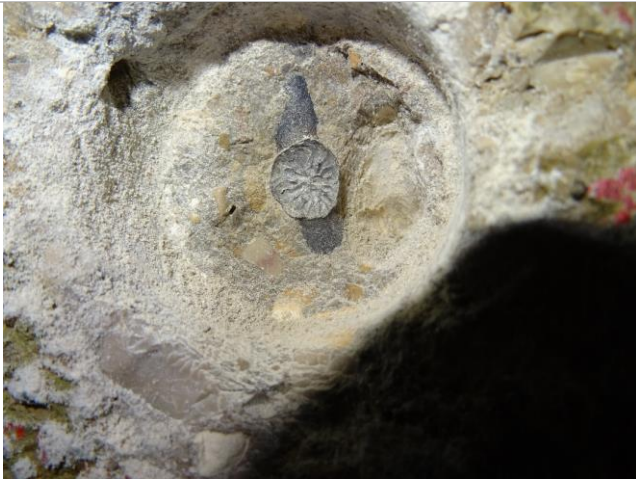
| Ouvertures de fenêtres sur les armatures pour constats visuels | | | | |
|---|---|---|---|---|
| <b>Sommier (face latérale)</b> | F1 | 30 | Culée RD à proximité de C-Cl-1 : <b>absence de corrosion</b> | Photo 30 & Photo 31 |

*Photo 30 : vue sur la fenêtre F1. Absence de corrosion.*

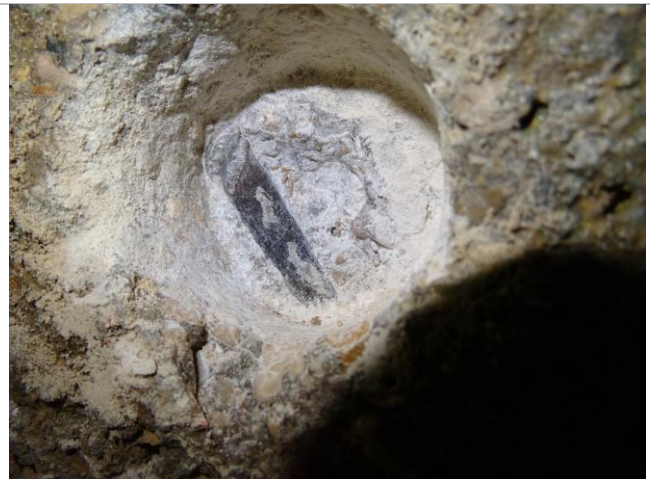
| Ouvertures de fenêtres sur les armatures pour constats visuels | | | | |
|---|---|---|---|---|
| | F4 | 30 | Culée RG à proximité de C-Cl-2 : <b>absence de corrosion</b> | Photo 32 & Photo 33 |

*Photo 33 : Vue sur la fenêtre F4. Absence de corrosion.*

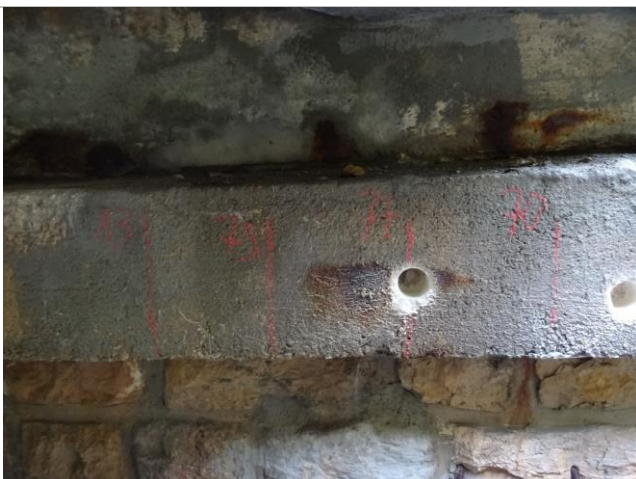
*Photo 34 : Emplacement fenêtre F5 à proximité de C-Cl-3 (fenêtre à gauche sur la photo : tache de rouille).*

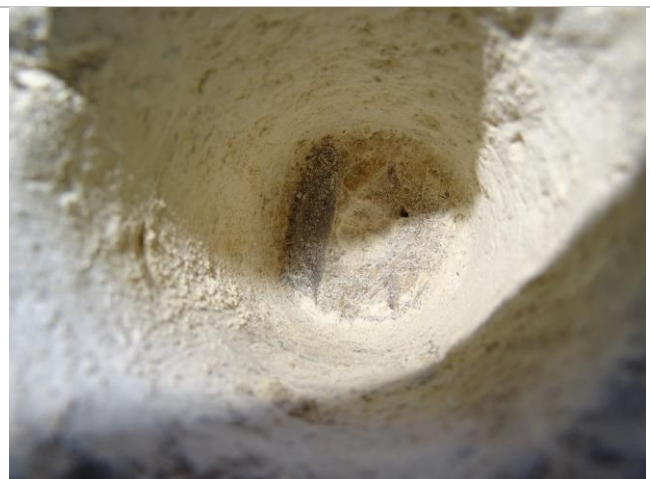
| Ouvertures de fenêtres sur les armatures pour constats visuels | | | | |
|---|---|---|---|---|
| | F5 | 79 | Pile côté RG à proximité de C-Cl-3 (fenêtre au droit d'une tâche de rouille) : <b>absence de corrosion</b> | Photo 34 & Photo 35 |

*Photo 35 : vue sur la fenêtre F5. Absence de corrosion.*

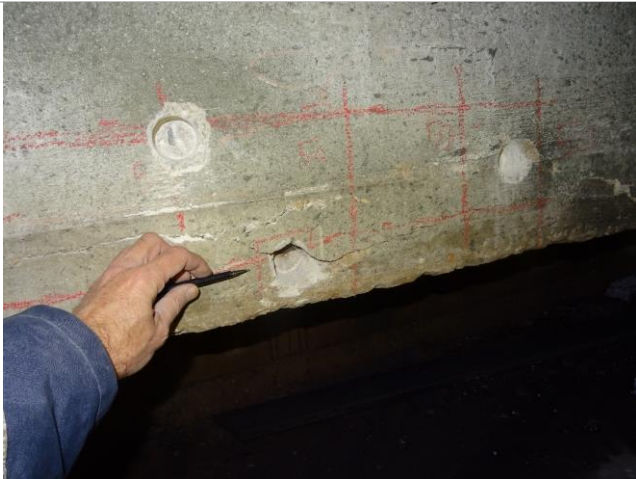
| Ouvertures de fenêtres sur les armatures pour constats visuels | | | | |
|---|---|---|---|---|
| | F3 | 54 | Entretoise E11 à proximité de E-Cl-1 (fenêtre sur armature horizontale & fracture) : <b>corrosion avec perte de masse</b> (difficile d'évaluer la perte de masse). | Photo 36 & Photo 38 |

Photo 36 : Vue sur fenêtres F2 (gauche), F3 (pointée par le crayon) et le prélèvement E-CI-1 (droite)..

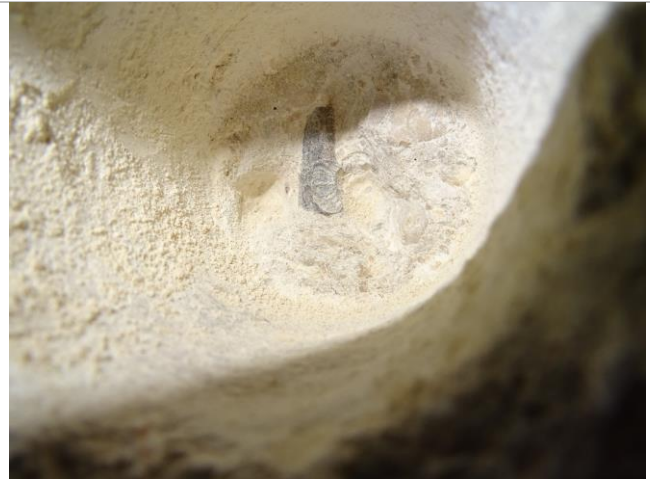
| Ouvertures de fenêtres sur les armatures pour constats visuels | | | | |
|---|---|---|---|---|
| <b>Entretoise sur appui</b> | F2 | 60 | Entretoise E11 (culée RD) à proximité de E-Cl-1 (fenêtre sur armature verticale) : <b>absence de corrosion</b> | Photo 36 & Photo 37 |

Photo 37 : Vue sur la fenêtre F2.

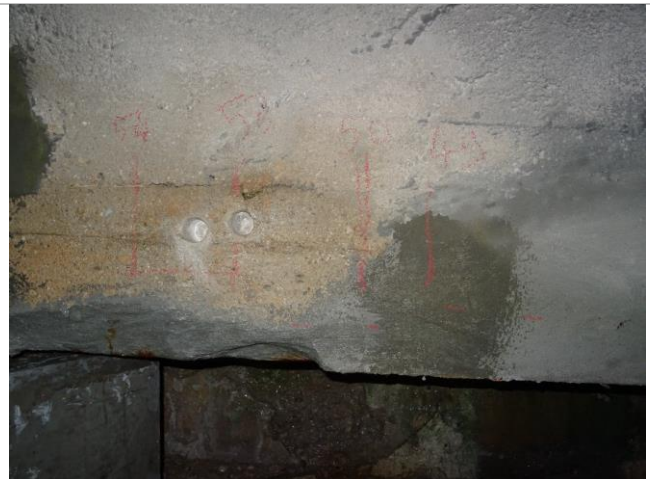
| Ouvertures de fenêtres sur les armatures pour constats visuels | | | | |
|---|---|---|---|---|
| | F11 | 50 | Entretoise E0 à proximité de E-Cl-2 : <b>absence de corrosion « avancée »</b> (armature matée lors de l'ouverture → impossible de déterminer si présence de corrosion très superficielle). | Photo 39 & Photo 40 |

Photo 39 : Vue sur la fenêtre F11 (droite) à proximité du prélèvement E-CI-2.

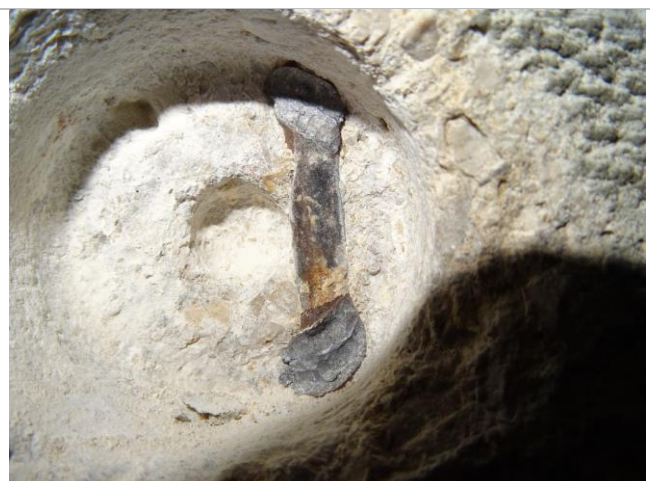
| Ouvertures de fenêtres sur les armatures pour constats visuels | | | | |
|---|---|---|---|---|
| <b>Entretoise intermédiaire</b> | F6 | 21 | Âme entretoise E2 entre les poutres P1-P2 : <b>absence de corrosion</b> autre que très superficielle et antérieure au bétonnage | Photo 41 |

Photo 41 : Vue sur la fenêtre F6.

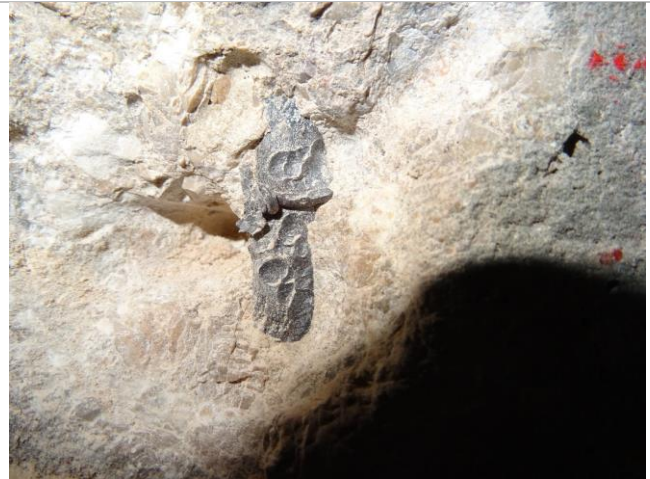
| Ouvertures de fenêtres sur les armatures pour constats visuels | | | | |
|---|---|---|---|---|
| <b>Poutre</b> | F7 | 11 | Âme intérieure poutre P1 entre E2-E3 : <b>pas de corrosion « avancée »</b> (armature matée lors de l'ouverture → impossible de déterminer si présence de corrosion très superficielle). | Photo 43 |

*Photo 43 : Vue sur la fenêtre F7.*

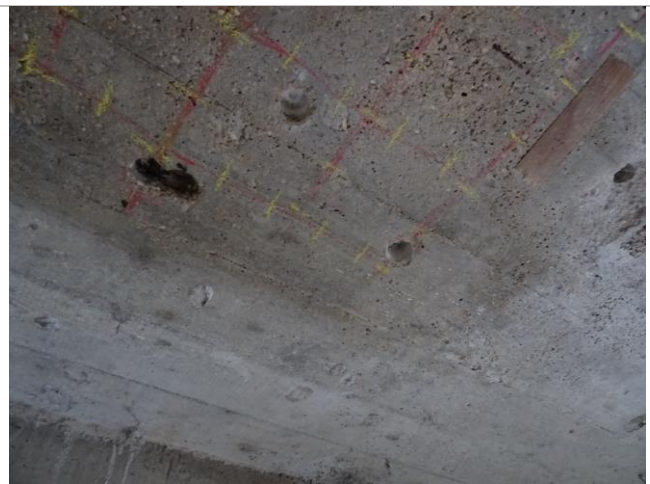
*Photo 45 : Vue sur la fenêtre F10 (droite), H-Cl-3 (milieu) et la connexion aux armatures pour les mesures électrochimiques (gauche).*

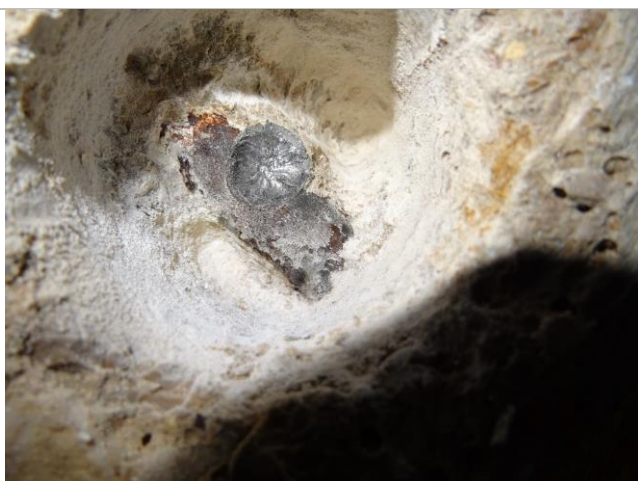
| Ouvertures de fenêtres sur les armatures pour constats visuels | | | | |
|---|---|---|---|---|
| <b>Hourdis</b> | F10 | 34 | Hourdis entre E0-E1 et P2-P3, en bordure de la zone de mesures électrochimiques et près de H-Cl-3 (zone avec défaut ponctuel d'étanchéité et nid de cailloux) : <b>corrosion très superficielle</b> | Photo 45 & Photo 46 |

*Photo 46 : vue sur la fenêtre F10.*

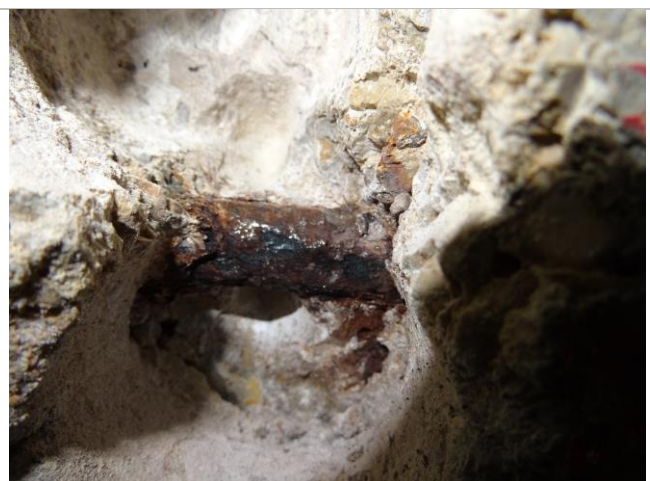
| Ouvertures de fenêtres sur les armatures pour constats visuels | | | | |
|---|---|---|---|---|
| | / | 40 | Connexion au ferrailage pour les mesures électrochimiques (fenêtre à proximité de F10) : <b>Corrosion avec début de perte de matière</b> | Photo 45 & Photo 47 |

*Photo 47 : Vue sur la connexion aux armatures.*
