RN 5 – PR 70+100  
Pont sur l'Ain à Cize  
Inspection détaillée : Mars-Avril 2019

Affaire n° C19LA0061

# **RN 5 – Pont sur l'Ain à CIZE P.R 70+100**

## **Inspection détaillée périodique**

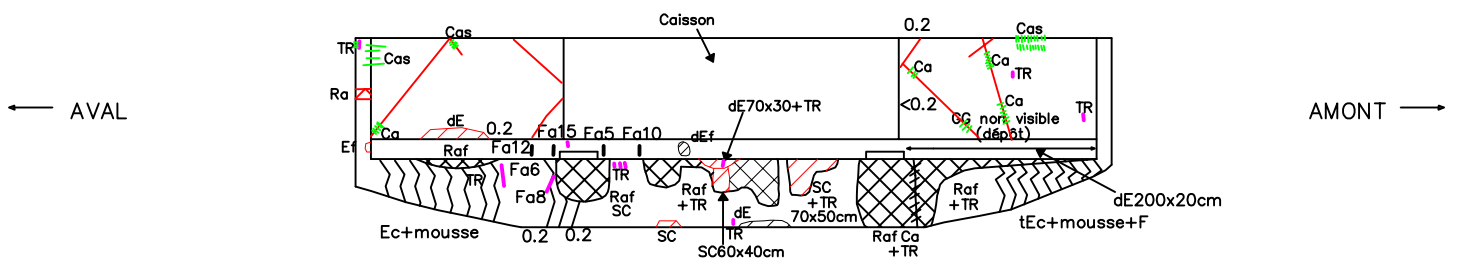
ELEVATION CHEVETRE CULEE RIVE DROITE

\* dépôt et Ec importants sur chevre

- \* cavité à la base
- \* enrochement devant le chevet

Sommier : - cunette pleine à l'arrière (évacuation bouchée)  
- humidité importante à l'arrière

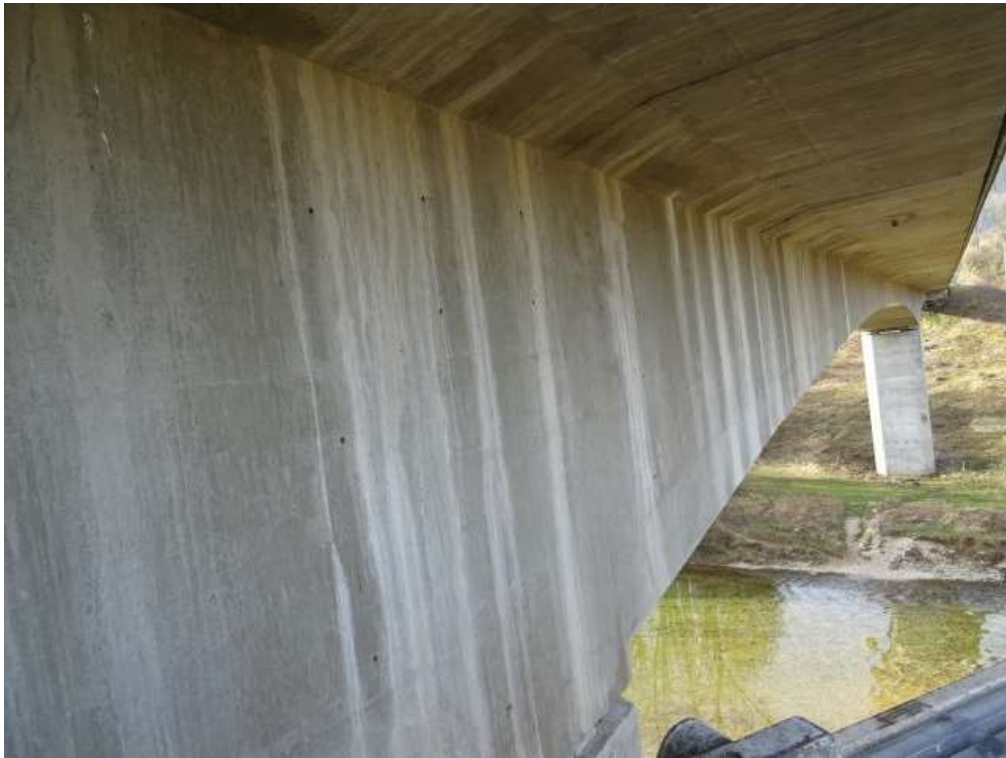
- x nombreuses traces blanchâtres sur les âmes et les goussets en provenance des ragréages des goussets : **photo n°4**
- x quelques ragréages sur les âmes en partie courante et au niveau des joints entre voussoirs, certains fissurés ou sonnant le creux
- x ragréages sur les goussets au droit de chaque voussoir avec quelques ragréages éclatés ou qui se décollent

Photo n° 4 : Gousset et âme aval. Nombreuses traces de coulures de laitance.

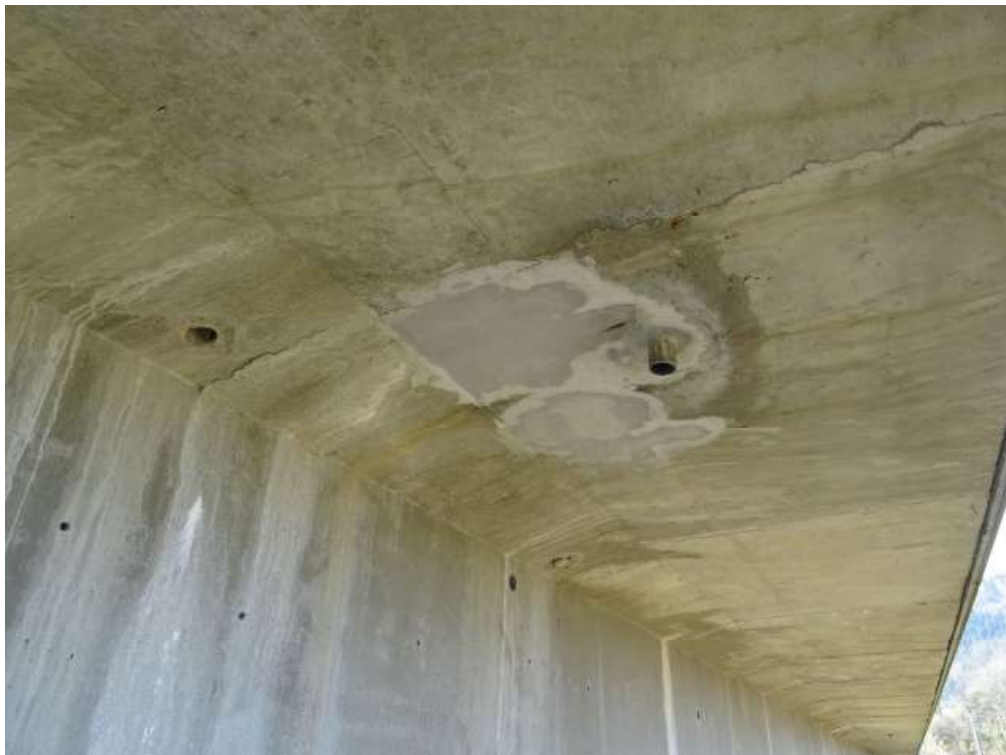
- x ragréages fissurés avec taches de rouille et humidité côté aval et amont au droit de V17 autour d'une gargouille
- x 1 ragréage fissuré et sonnant le creux avec taches de rouille au droit d'une gargouille côté aval sur V26 : **photo n°5**

Photo n° 5 : Travée centrale, encorbellement aval (voussoir V26). Ragréage fissuré et taches de rouille au droit d'une gargouille.

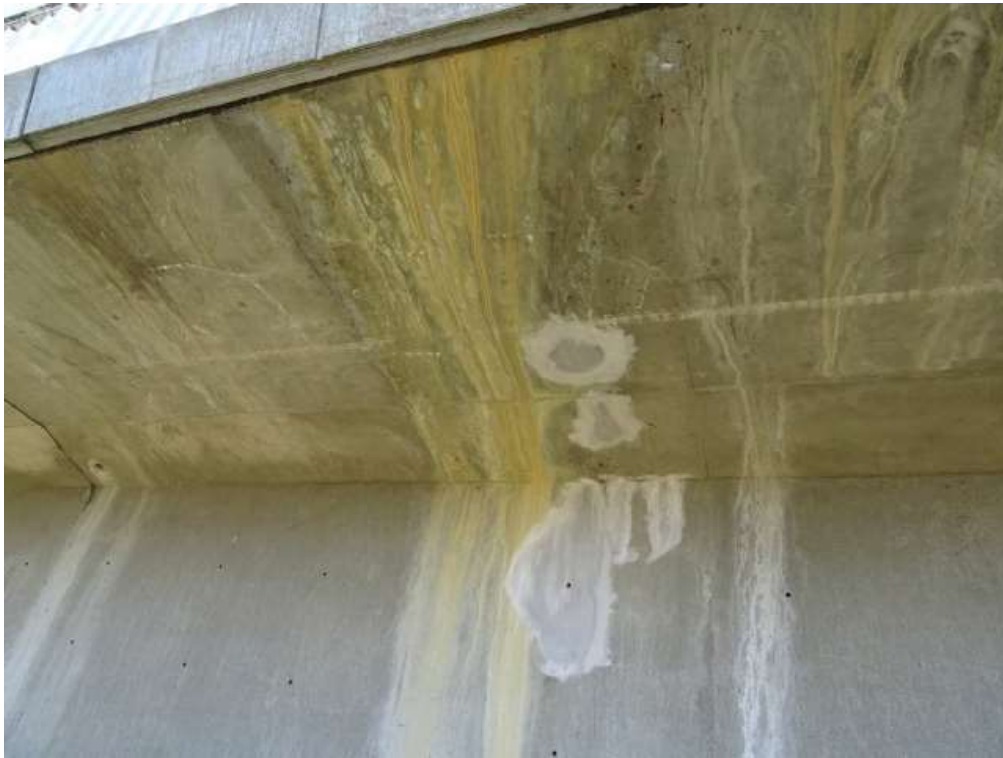
- x éclats et épaufrures d'angle en extrémité des encorbellements
- x nombreuses traces d'écoulements sur les encorbellements : **photos n°6**
- x quelques taches de rouille (fond de coffrage)
- x quelques ragréages, parfois fissurés
- x quelques éclats, débuts d'éclats et fers apparents
- x quelques zones avec calcite sèche

Photo n° 6: Travée centrale, encorbellement aval (à proximité de la pile rive gauche). Traces d'écoulements (à priori actives).

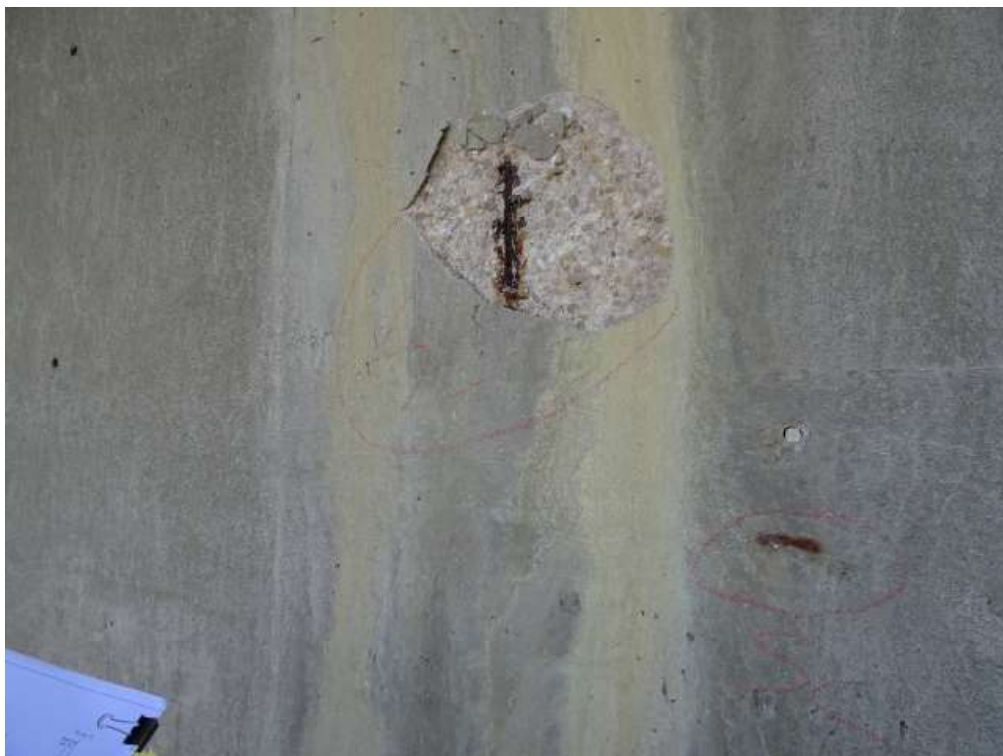
Photo n° 7: Travée centrale, âme aval (à proximité de la pile rive gauche). Éclats sur fers et zone sonnant le creux.

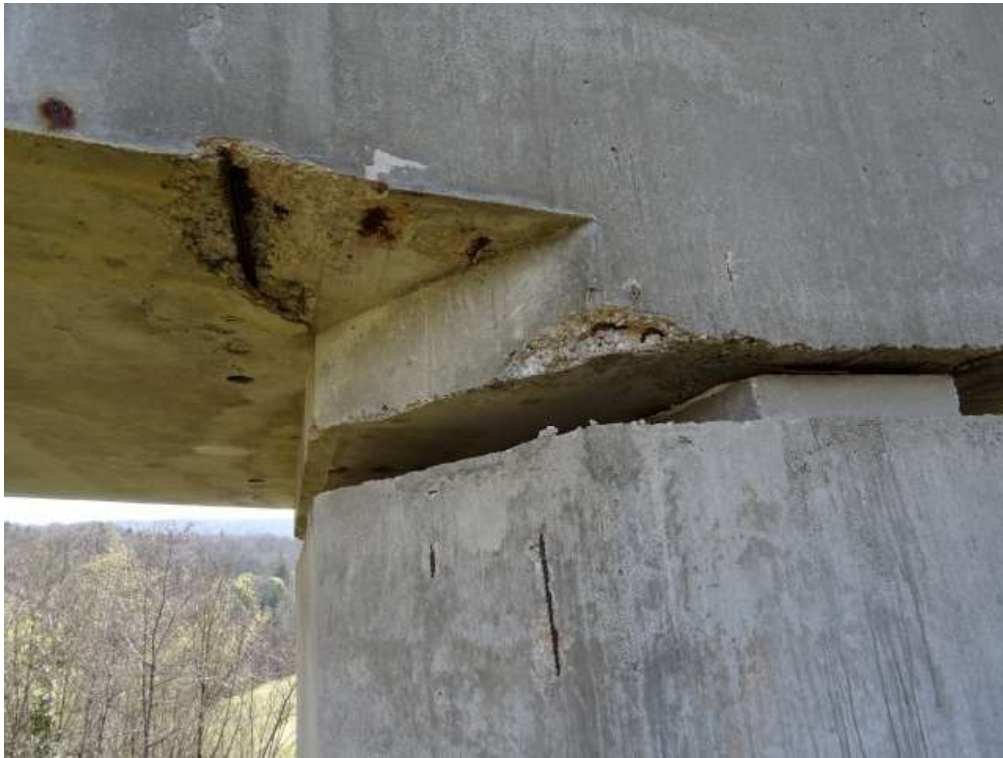
- x au droit du voussoir sur pile rive gauche :
  - fers corrodés sur nids de cailloux côté aval
  - éclats sur fers  $35 \times 4 \times 4\text{cm}$ ,  $30 \times 15\text{cm}$  et  $80 \times 30 \times 5\text{cm}$  côté aval : **photo n°8**

Photo n° 8: Travée centrale, extrémité rive gauche. Nombreux éclats sur fers en sous face du caisson et fers en partie supérieure de la pile.

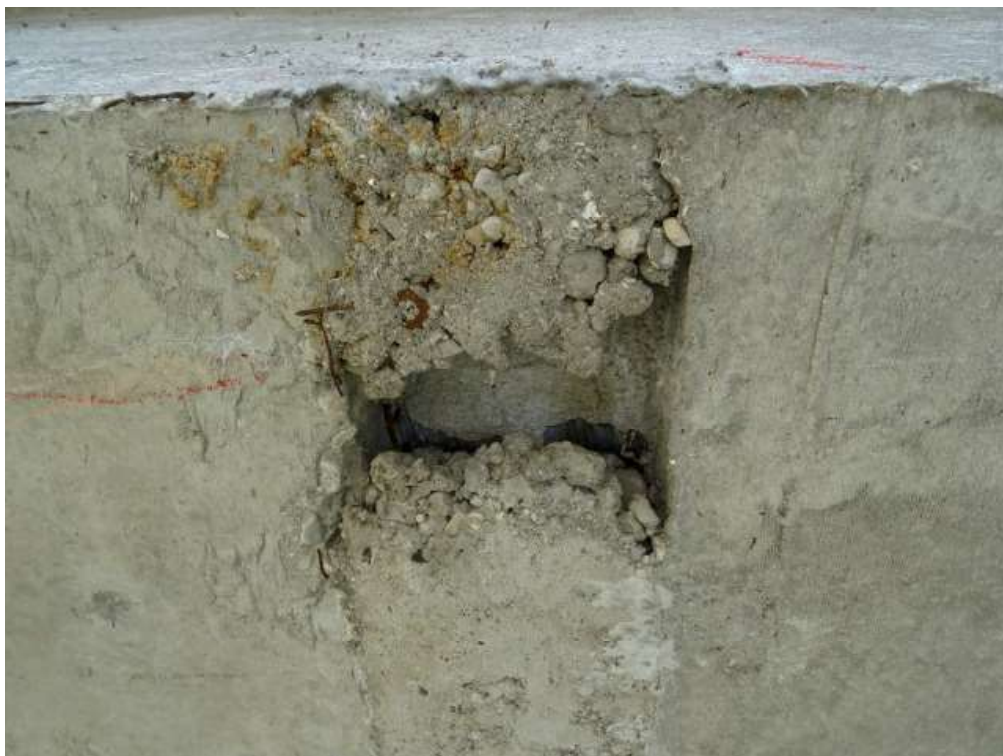
- x calcite sèche au droit d'une fissure sur V14
- x quelques petits éclats
- x gaines visibles oxydées au droit de 3 zones de nids de cailloux (sur V19, V20 et V21 : **photo n°9**)

Photo n° 9: Travée centrale, extrémité aval. Nids de cailloux et gaine de précontrainte visible sur le hourdis inférieur entre V20-V21.

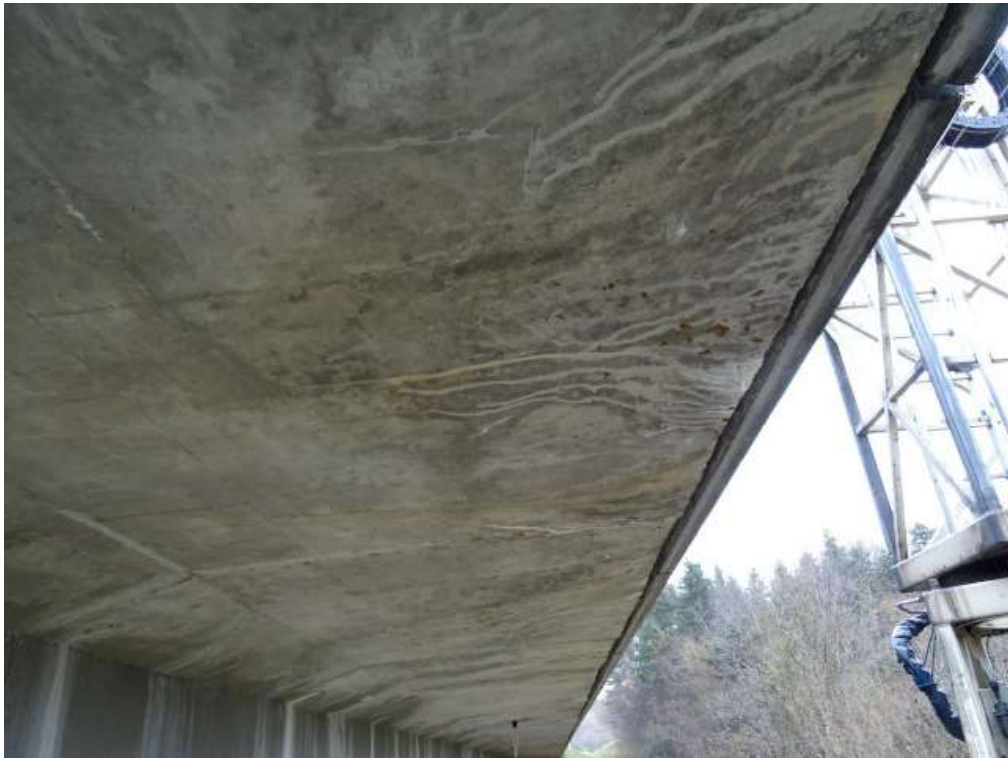
Photo n° 10 : Travée centrale, encorbellement amont, au droit de V22. Éclats sur fers, taches de rouille et écoulements actifs.

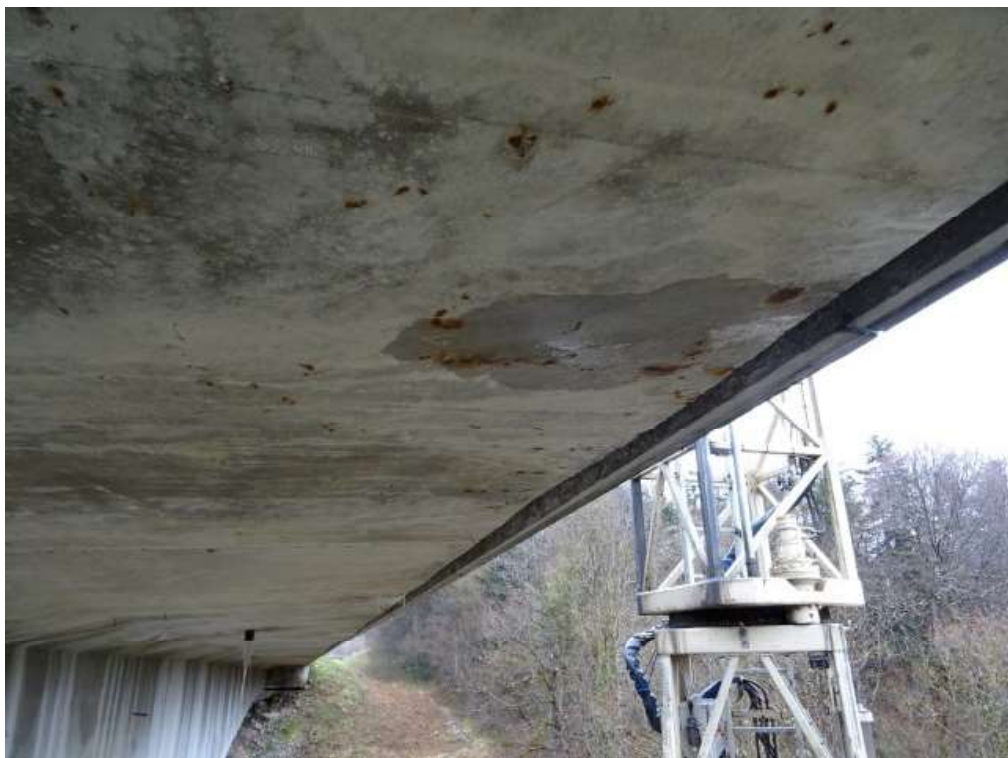
Photo n° 11 : Travée centrale, encorbellement amont, au droit de V24. Éclats sur fers, taches de rouille et écoulements actifs.

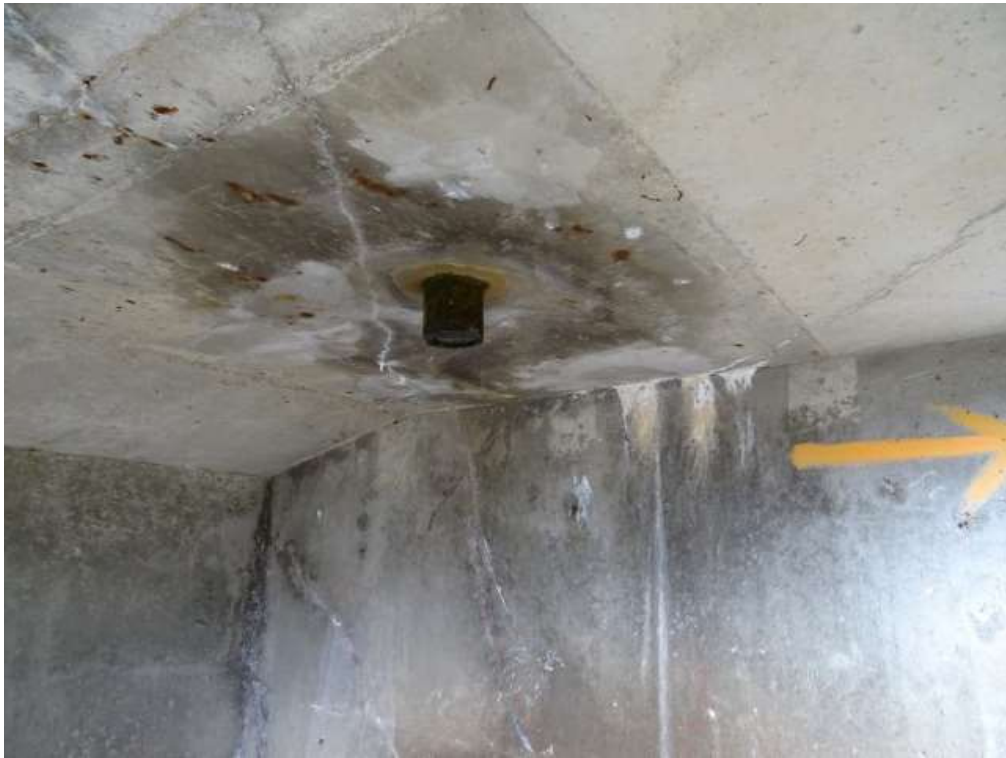
- x calcite sèche au droit des joints fissurés entre V31-V32 et V28-V29 côté aval et entre V30-V31, V29-V30 et V28-V29 côté amont
- x écoulements avec rouille et calcite sèche autour d'une gargouille côté amont au droit de V36' : **photo n°12**

Photo n° 12 : Encorbellement amont, extrémité rive droite. Humidité et taches de rouille autour d'une gargouille.

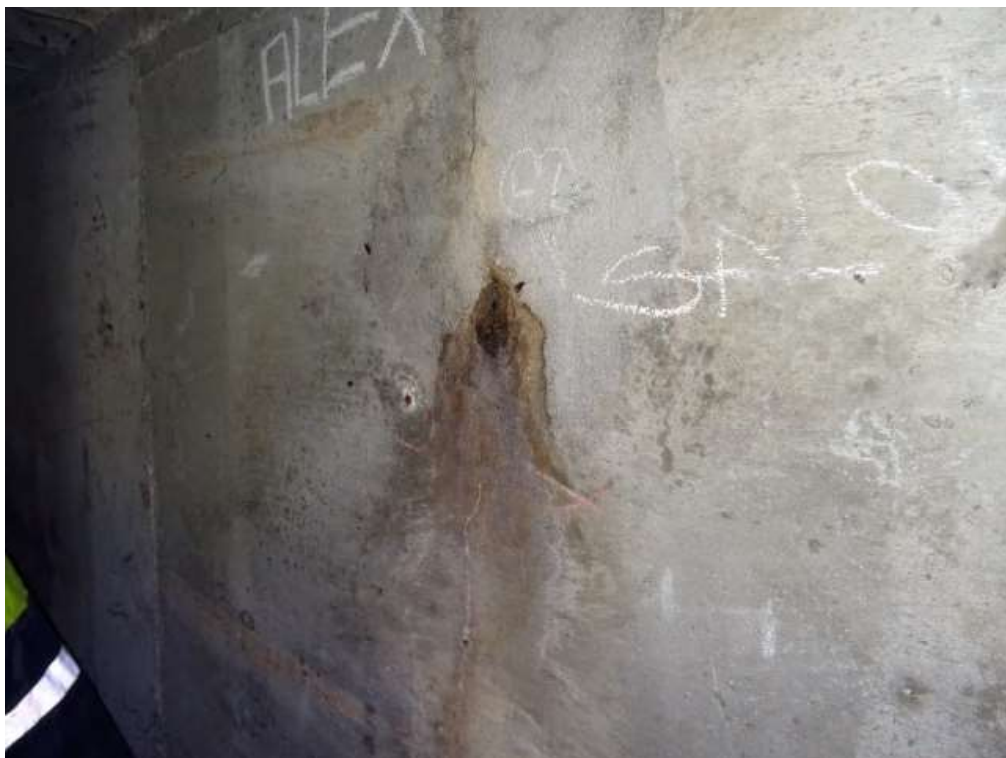
- x 1 fissure verticale,  $e=0,1\text{mm}$ , en partie centrale avec humidité, calcite sèche et dépôt verdâtre : **photo n°13**
- x 2 fissures biaises,  $e_{\text{max}}=0,3\text{mm}$ , dans les angles supérieurs
- x 1 ragréage fissuré en partie centrale
- x 12 abouts de fers
- x 1 zone avec nids de cailloux en partie supérieure

Photo n° 13 : Entretoise sur culée rive gauche. Fissures et humidité.

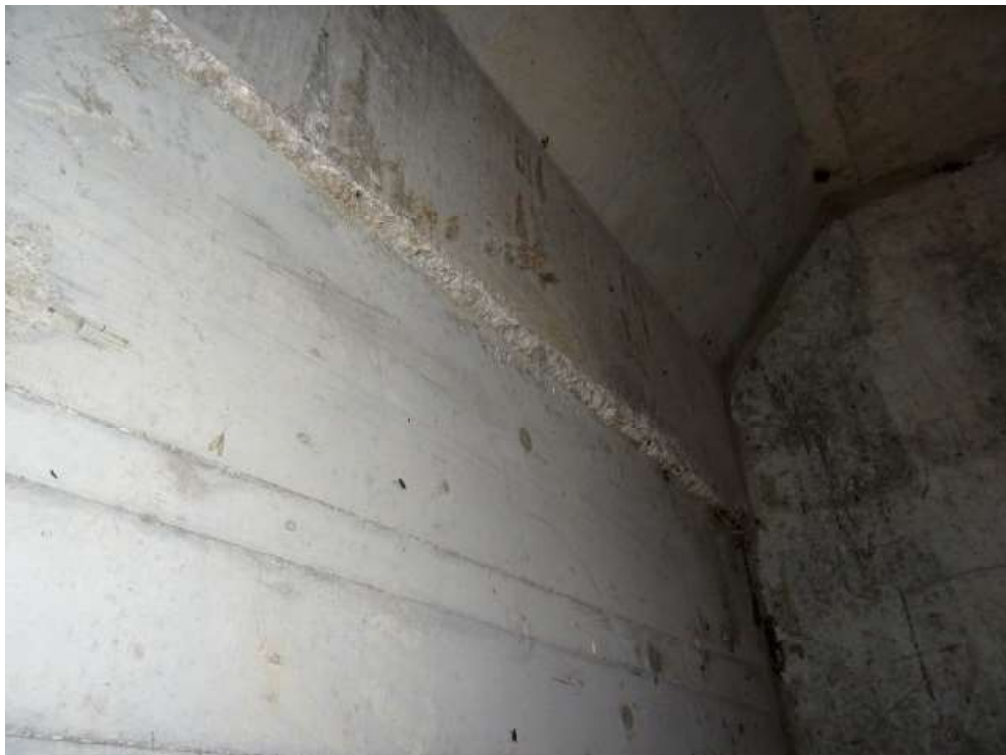
- x fissures longitudinales entre le gousset supérieur et l'âme,  $e_{max}=0,1\text{mm}$ , et entre le gousset supérieur et le hourdis supérieur,  $e_{max}=0,1\text{mm}$ , au droit de tous les voussoirs
- x fissures longitudinales entre le gousset inférieur et l'âme,  $e_{max}=0,1\text{mm}$ , sur V9 côté amont et aval
- x quelques fissures horizontales à biaises sur les âmes,  $e_{max}=0,1\text{mm}$
- x fers oxydés : 2 fers sur V4 côté amont ( $l=4\text{cm}$ ), 1 fer sur V3 côté amont ( $l=10\text{cm}$ ), 1 fer sur V3 côté aval ( $l=3\text{cm}$ ), 1 fer sur V4 côté aval ( $l=3\text{cm}$ ), 2 fers sur V5 côté aval ( $l=8\text{cm}$ ) et 1 fer sur V6 côté aval ( $l=5\text{cm}$ )
- x 1 zones de micro-fissures sur V6 côté amont
- x décalage,  $e=40\text{mm}$ , sur le voussoir sur pile rive gauche côté aval entre 2 panneaux de coffrage : **photo n°15**

Photo n° 15 : Intérieur du caisson, travée rive gauche. Décalage du coffrage de 4cm sur l'âme aval sur le voussoir sur pile.

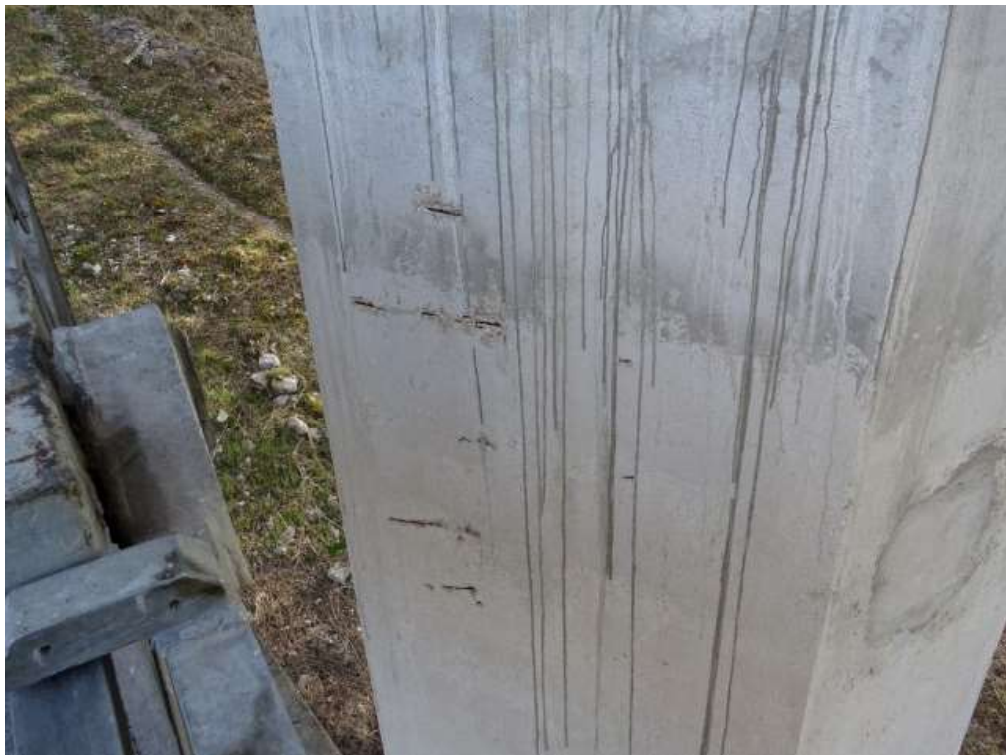
Photo n° 17 : Pile rive droite. Nombreux éclats sur fer sur la face aval.

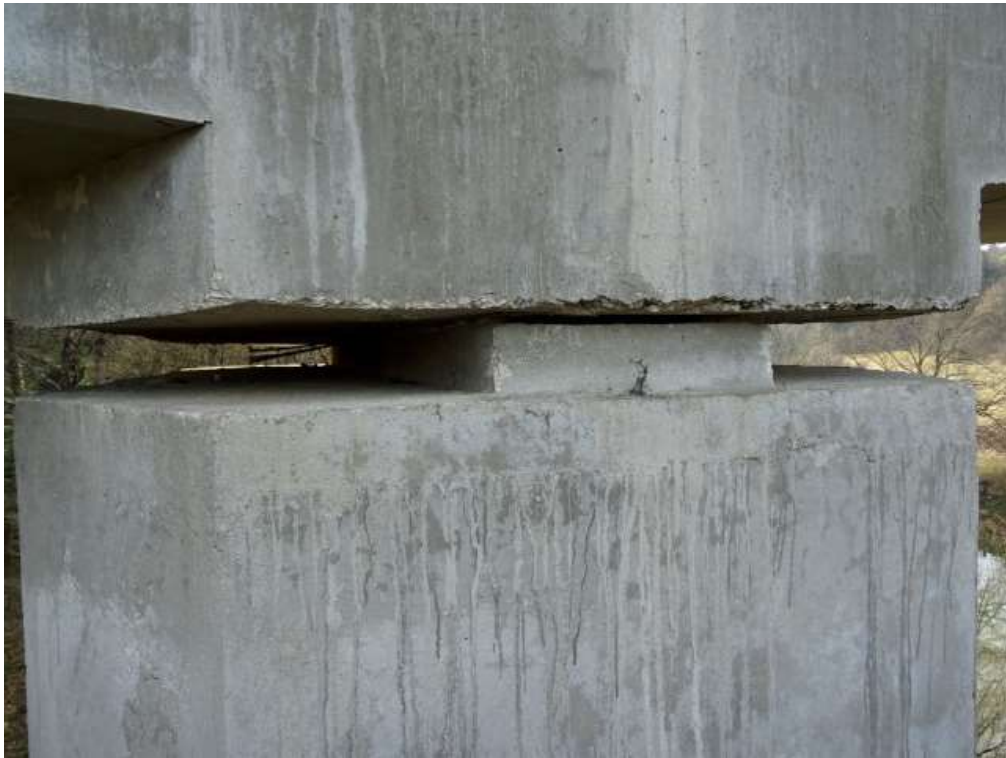
Photo n° 18 : Pile rive droite, vue sur l'appareil d'appui aval (appareil peu visible).

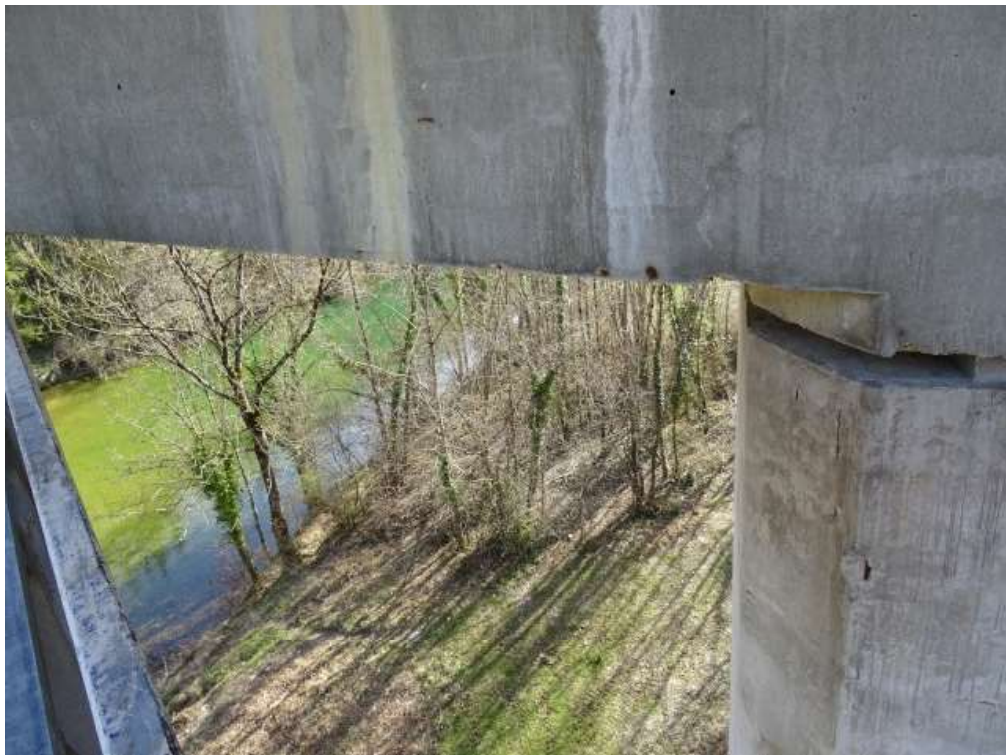
Photo n° 19 : Éclats sur fers et débuts d'éclats en partie supérieure de la face aval de la pile rive gauche et sur l'âme aval du caisson.

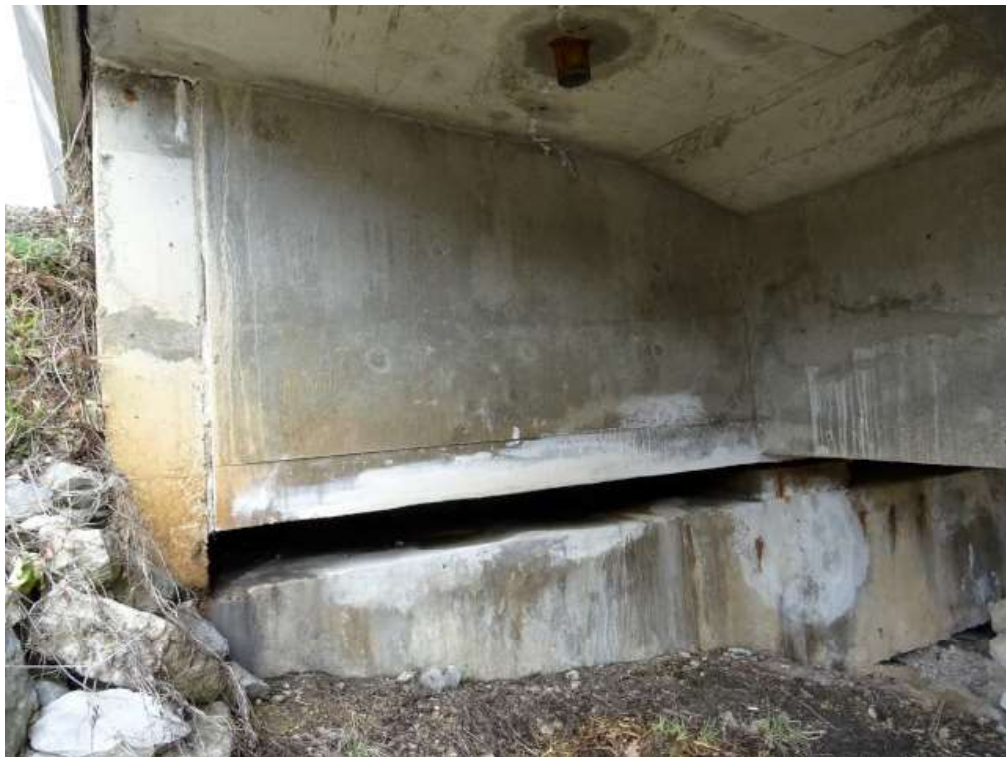
Photo n° 21 : Culée rive droite. Vue sur l'entretoise d'about côté aval (polystyrène entre muret-cache et entretoise).

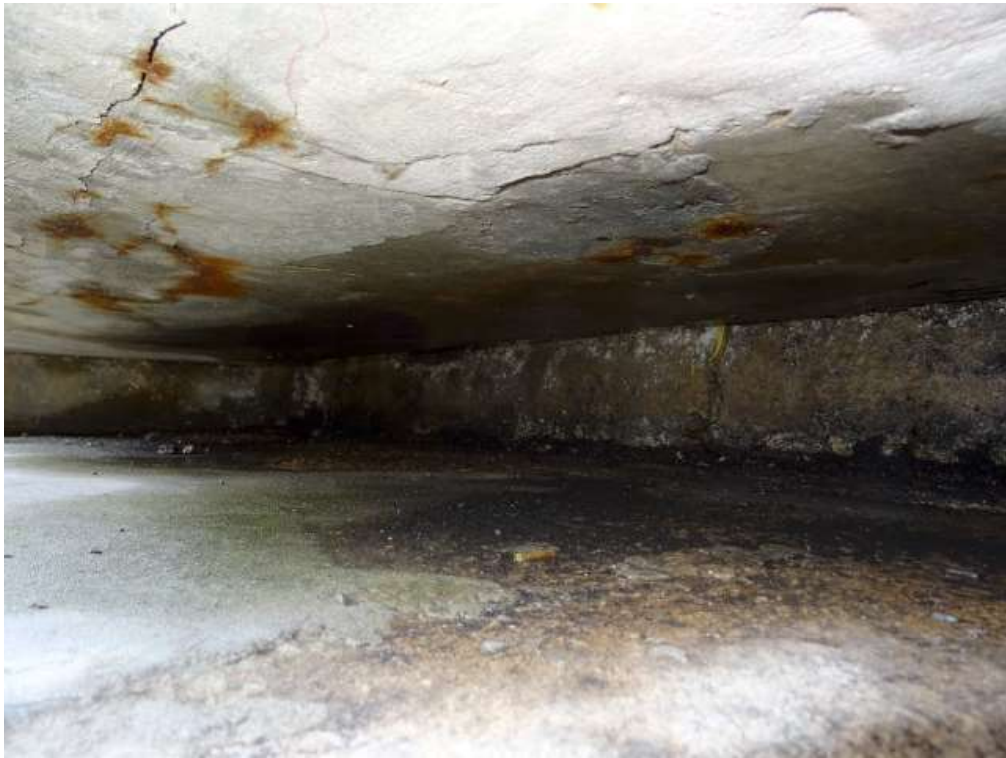
Photo n° 22 : Culée rive droite, côté aval. Humidité sur le sommier et sur le mur garde-grève et débuts d'éclats et taches de rouille en sous face de l'entretoise.

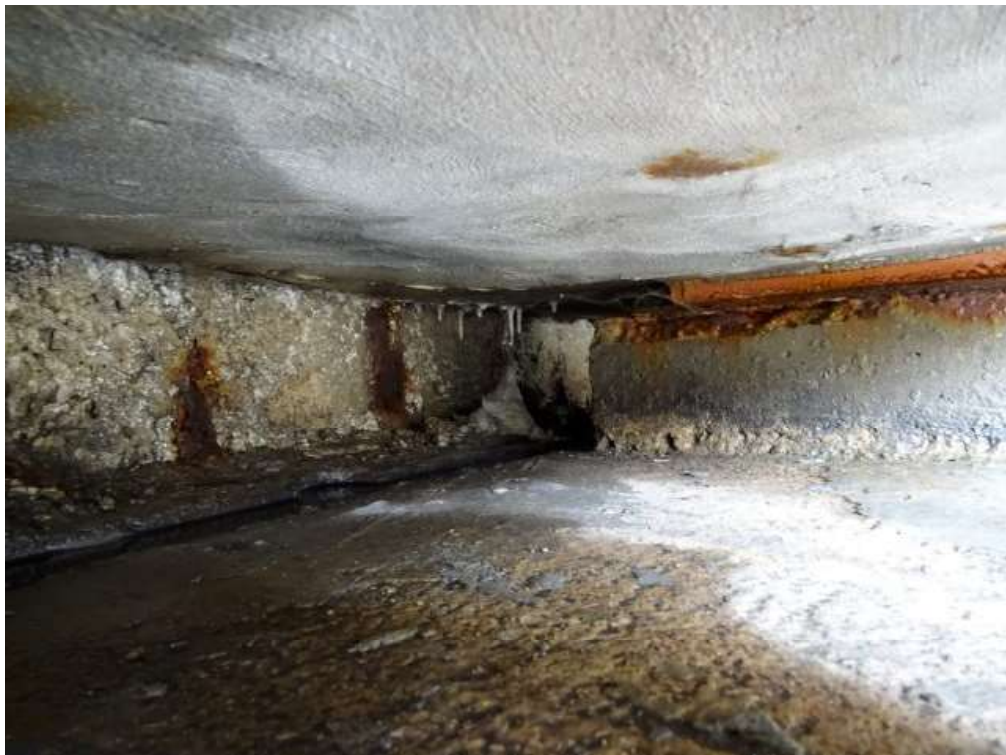
Photo n° 23 : Culée rive droite, au droit de l'appareil d'appui aval. Stalactites actives en sous face de l'entretoise et fers sur le mur garde-grève.

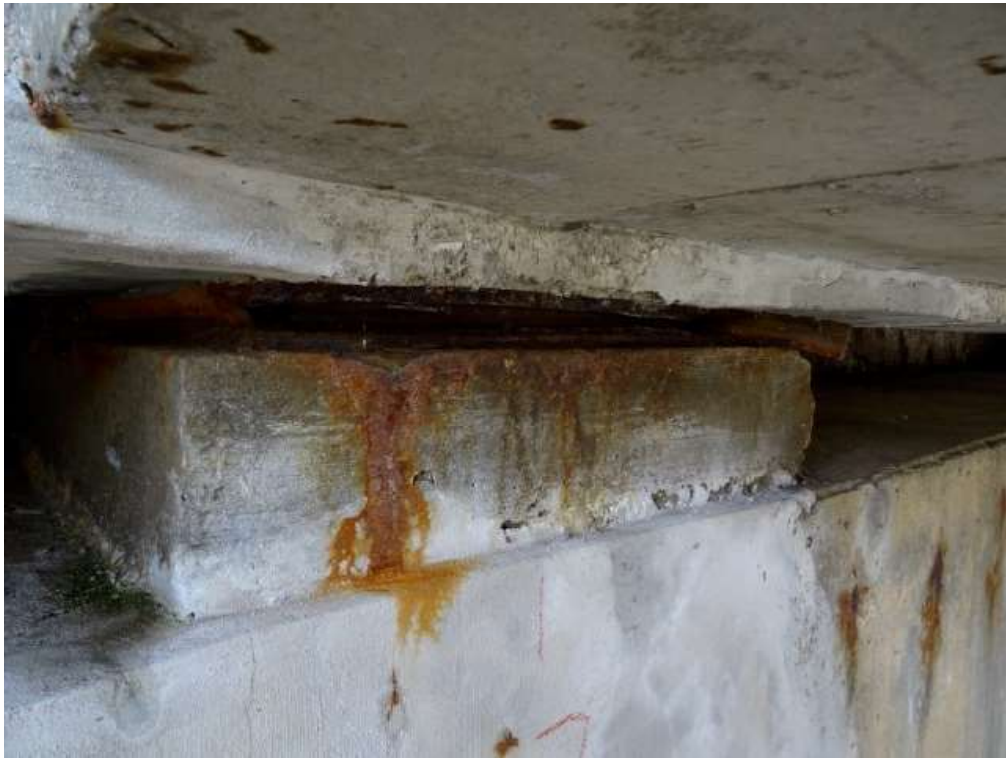
Photo n° 24: Culée rive droite, vue sur l'appareil d'appui aval, face Saint Laurent. Humidité et coulures de rouille sur le bossage.

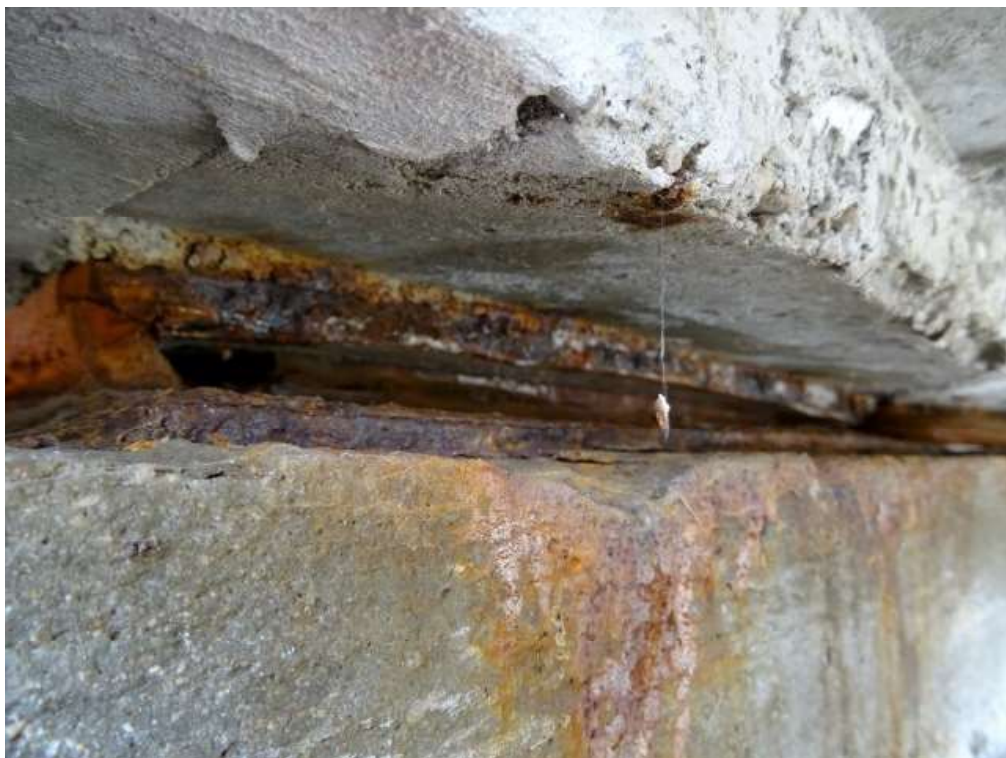
Photo n° 25: Culée rive droite, appareil d'appui aval. Plaques métalliques corrodées et feuilletées.

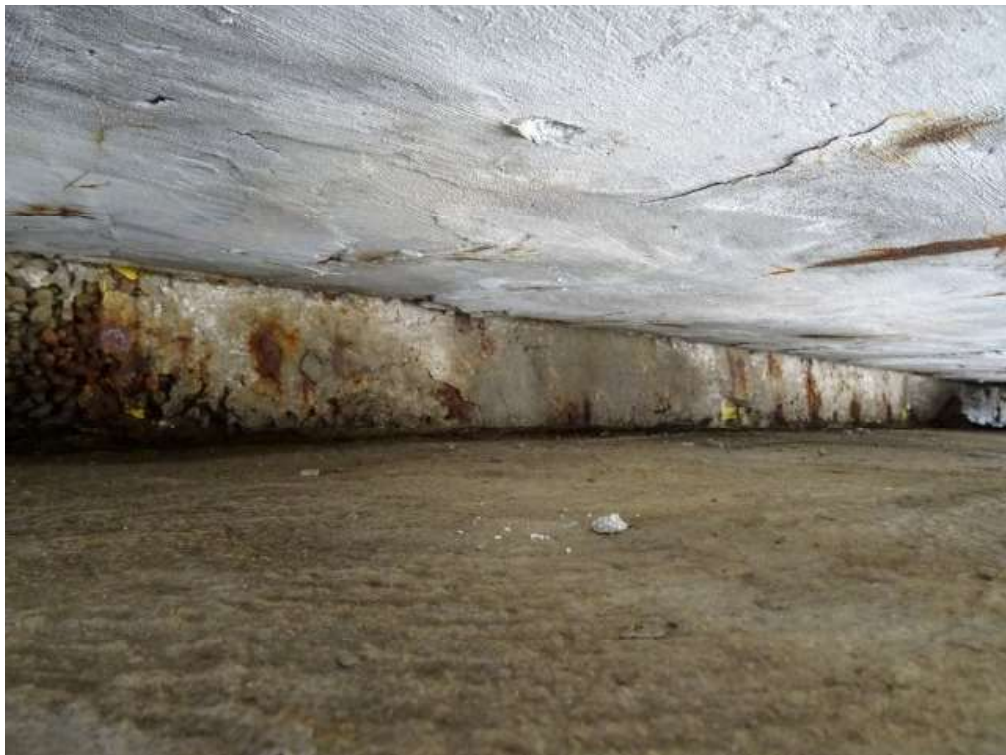
Photo n° 27: Culée rive droite. Vue sur le mur garde-grève entre les 2 appareils d'appui avec nombreux fers et taches de rouille.

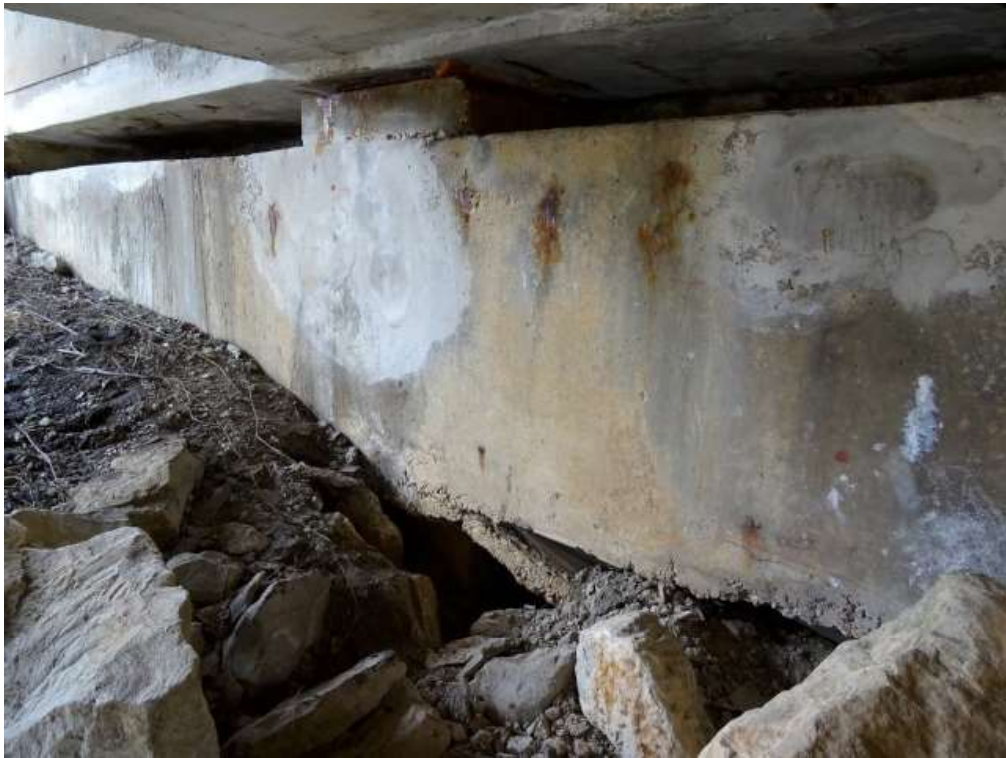
Photo n° 28 : Culée rive droite. Ragréage fissuré avec taches de rouille et affouillement sous le chevêtre côté aval.

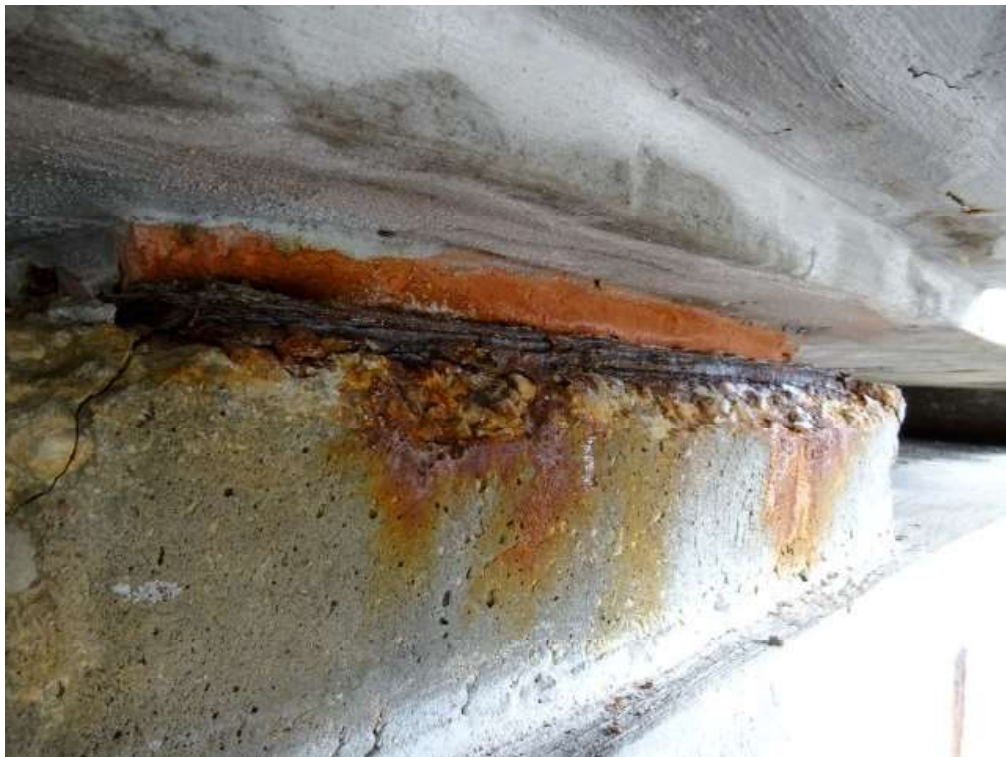
- x plaque métallique fortement oxydée et feuilletée sur le bossage inférieur : **photo n°29**
- x taches de rouille et coulures de rouille généralisées sur le bossage inférieur
- x 1 éclat (60x4x4cm) face rive gauche, angle supérieur du bossage inférieur : **photo n°29**
- x 1 début d'éclat (60x4cm) face aval : **photo n°30** et face amont (angle supérieur)
- x 1 fissure horizontale sur les 3 faces visibles du bossage inférieur à 3cm du haut
- x plaque de glissement non visible

Photo n° 29 : Culée rive droite, appareil d'appui amont. Feuilletage sur la plaque métallique inférieure et éclats sur fers avec coulures de rouille sur le bossage.

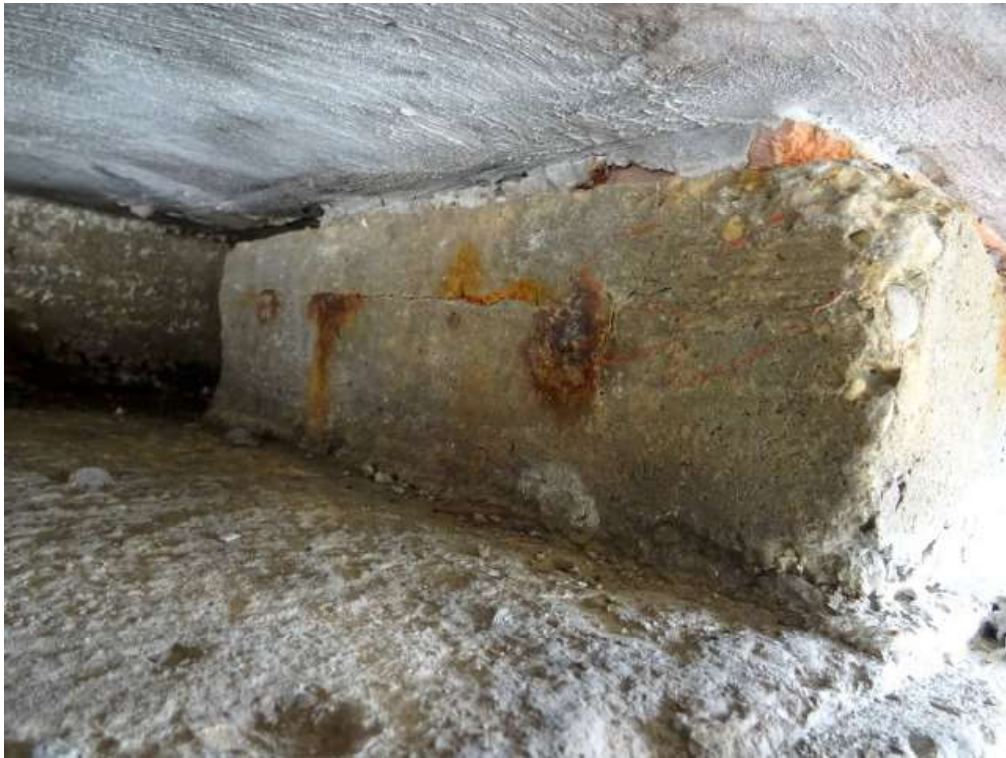
Photo n° 30 : Culée rive droite, appareil d'appui amont. Début d'éclat, taches de rouille et coulures de rouille sur le bossage face aval.

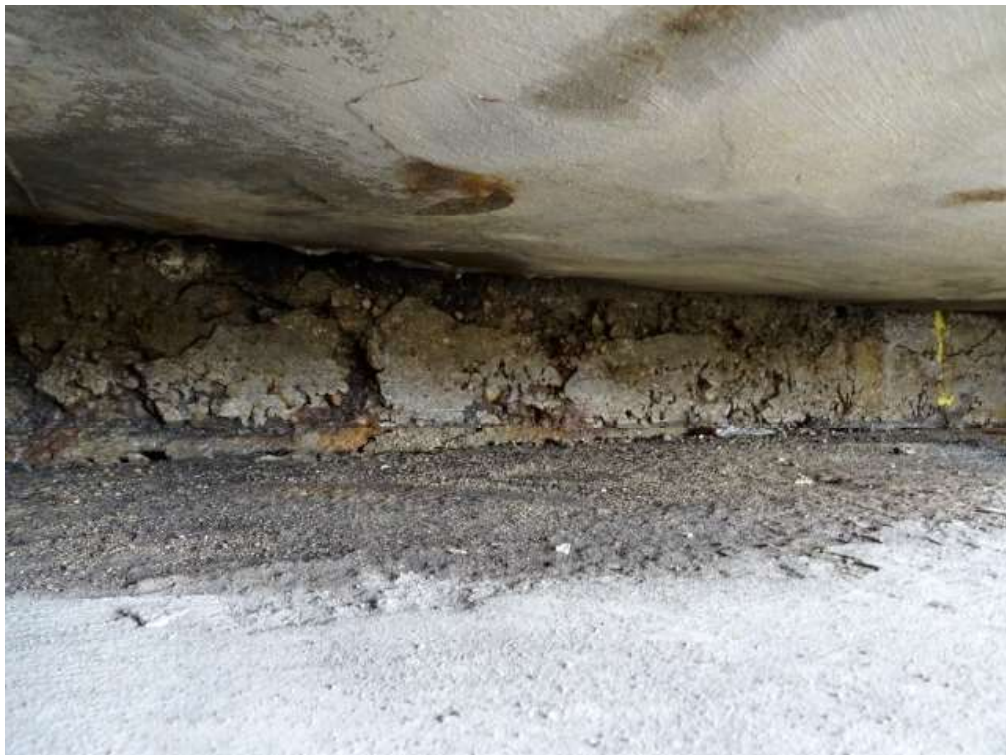
Photo n° 31 : Culée rive droite, mur garde-grève extrémité amont. Nids de cailloux avec nombreux fers.

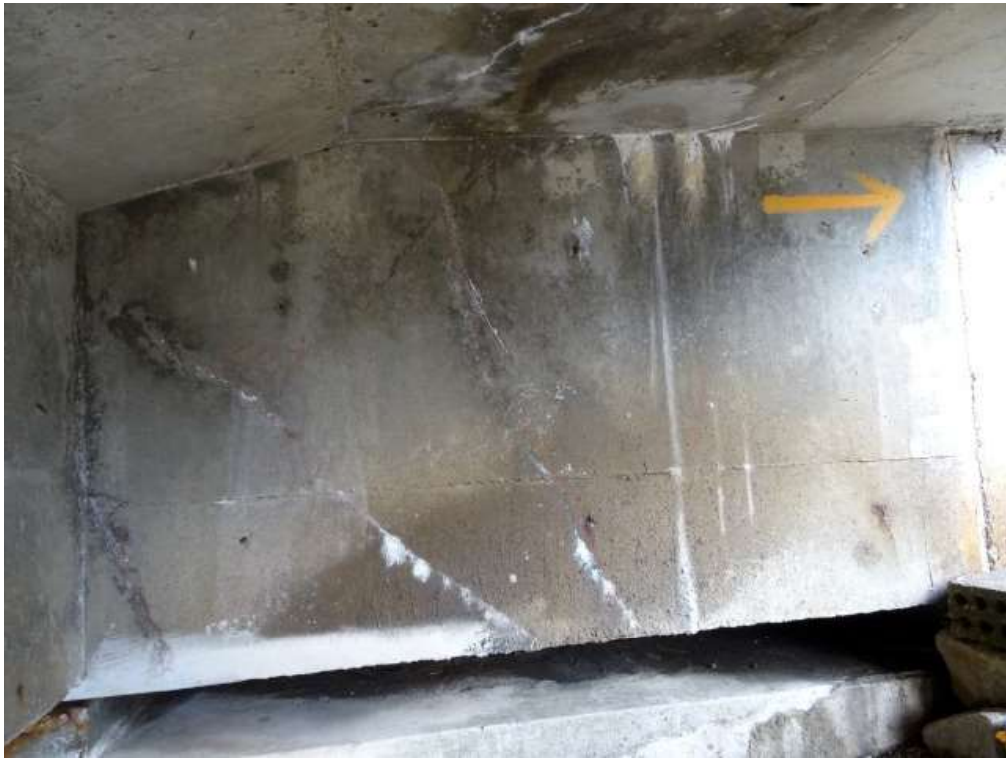
- x fissures verticales à biaises,  $e_{max}=0,2mm$  : **photo n°32**
- x présence de calcite sèche au droit des fissures : **photo n°32**
- x ragréages fissurés et sonnant le creux en sous face avec humidité (plus prononcée aux 2 extrémités), taches de rouille, calcite et stalactites actives : **photos n°22-23**
- x 2 taches de rouille côté Amont et 1 fer côté Aval :  $l=2cm$
- x calcite sèche en partie supérieure à la liaison avec l'encorbellement
- x 1 début d'éclat à la base côté aval

Photo n° 32 : Culée rive droite. Vue sur l'entretoise extrémité amont avec fissures biaises calcifiées.

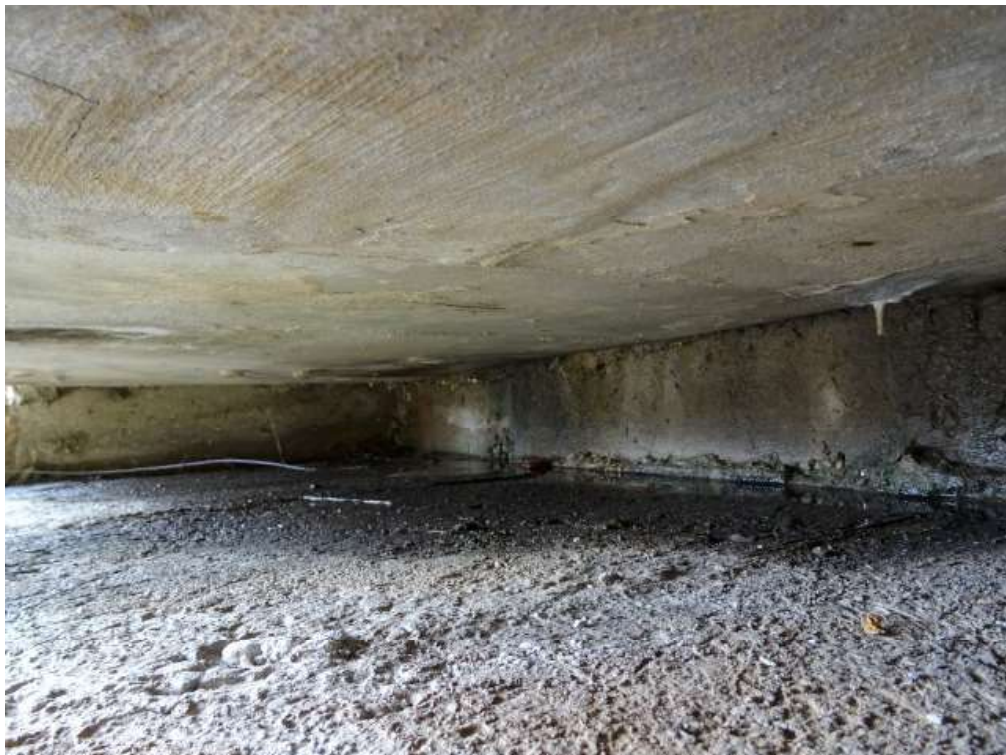
Photo n° 35 : Culée rive gauche. Stagnation d'eau dans la cunette et humidité sur le sommier.

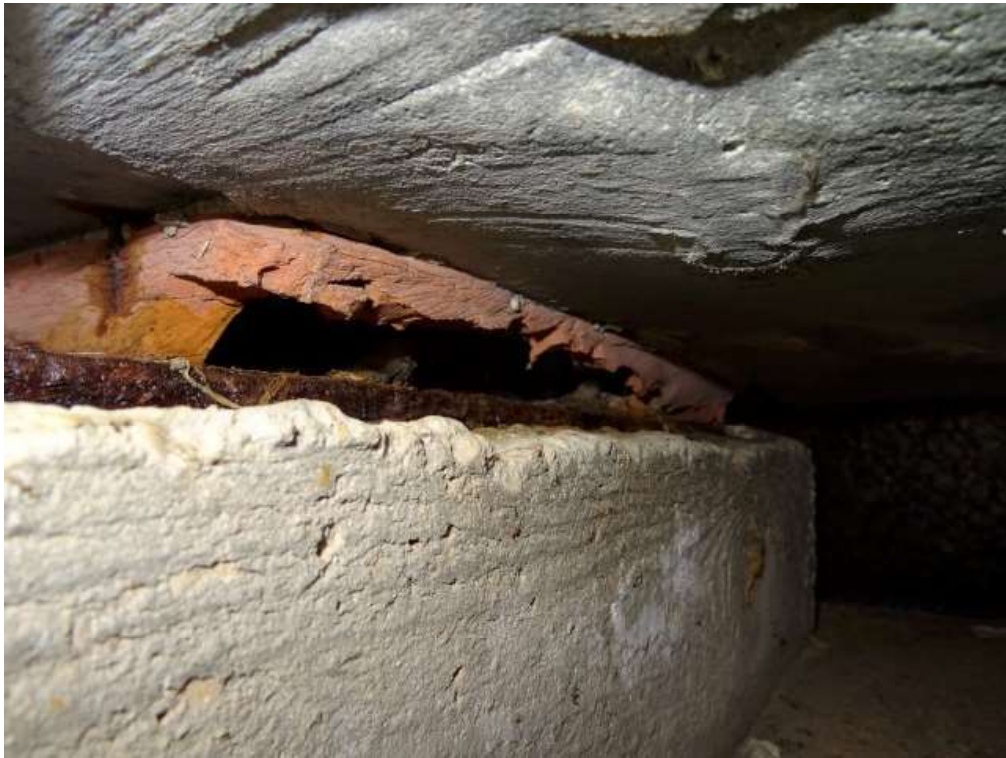
Photo n° 36 : Culée rive gauche. Vue sur l'appareil d'appui amont. Plaque de glissement visible au droit d'une déchirure de la jupe de protection.
