RN 5 – PR 70+100  
Pont sur l'Ain à Cize  
Inspection détaillée : Mars-Avril 2019

Affaire n° C19LA0061

# **RN 5 – Pont sur l'Ain à CIZE P.R 70+100**

## **Inspection détaillée périodique**

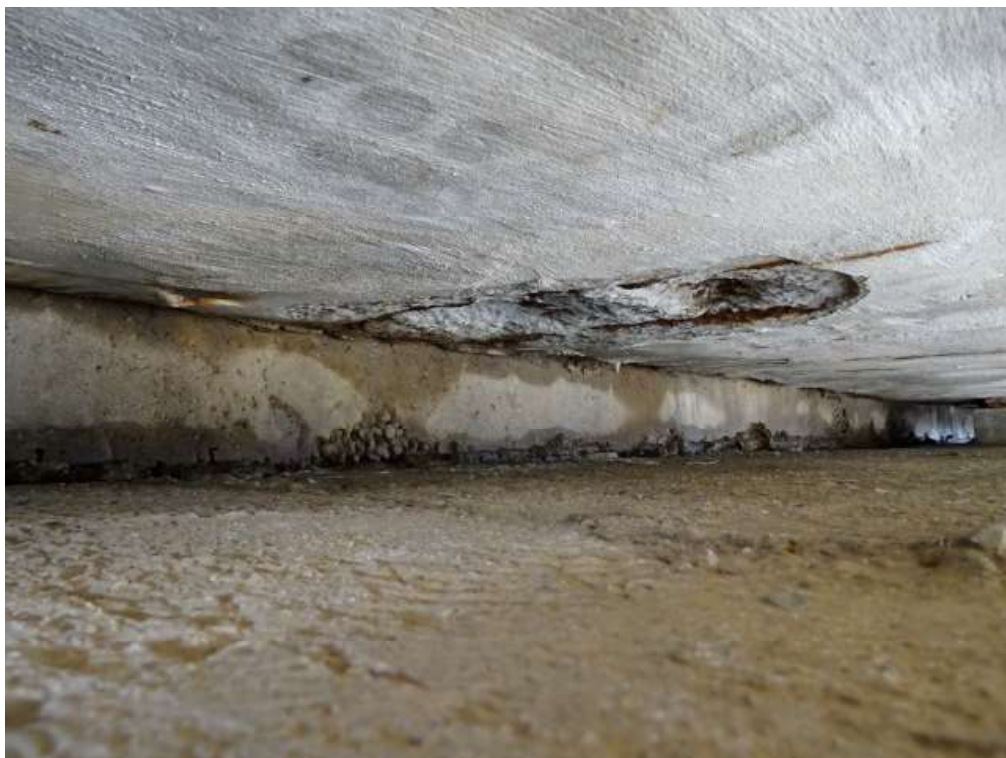
- x fissures verticales à biaises,  $e_{max}=0,4\text{mm}$
- x calcite sèche au droit d'une fissure biaise côté amont
- x 1 tache de rouille côté amont
- x 1 zone qui sonne le creux à la base côté amont
- x ragréages qui sonnent le creux en sous face avec humidité, taches de rouille, calcite et stalactites actives (sur l'ensemble de l'entretoise)
- x 1 éclat sur fer en sous face en partie centrale  $80\times 70\times 4\text{cm}$  : **photo n°37**

Photo n° 37 : Culée rive gauche, entre les 2 appareils d'appui. Éclat sur fer en sous face de l'entretoise et humidité sur le mur garde-grève.

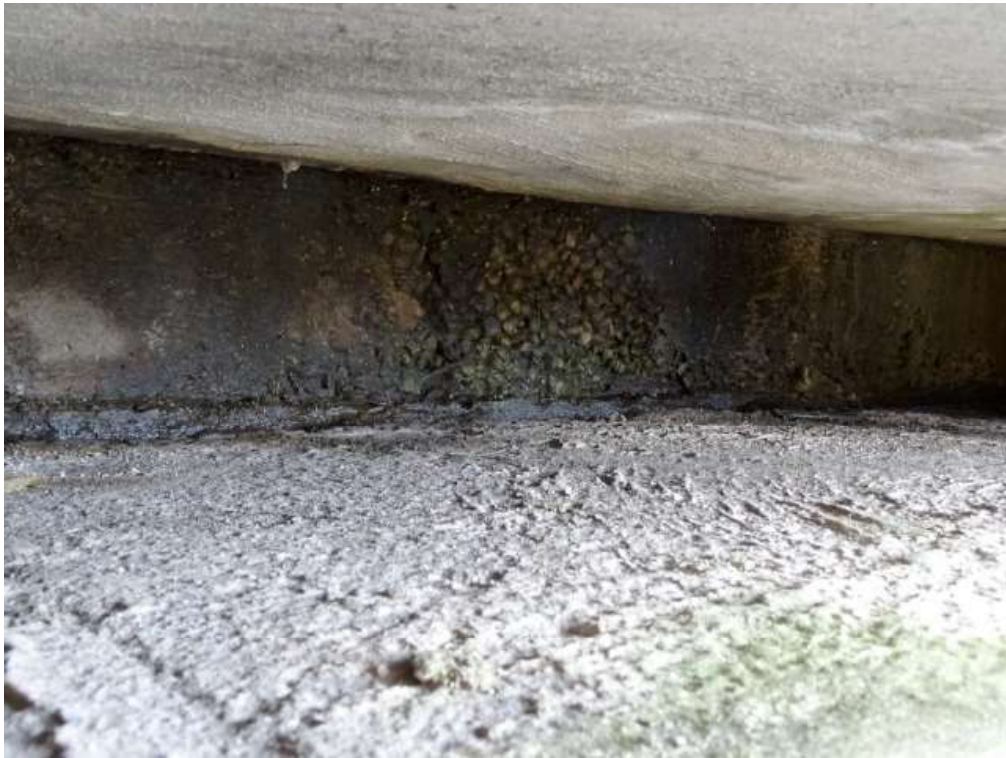
Photo n° 38 : Culée rive gauche. Nids de cailloux et humidité sur le mur garde-grève extrémité aval.

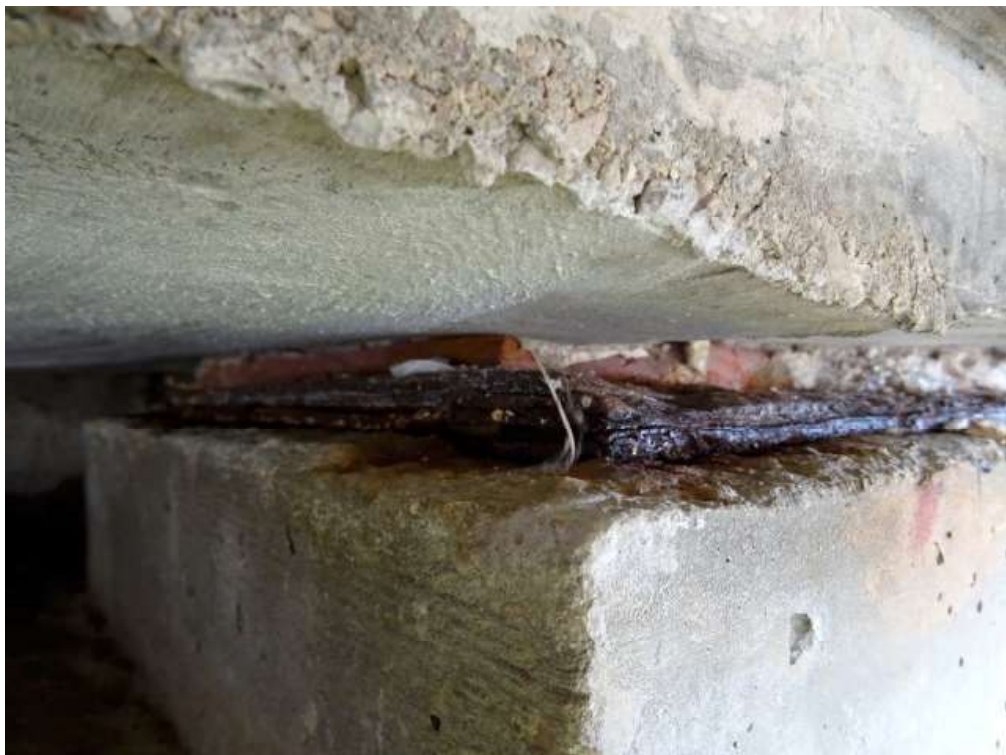
Photo n° 39 : Culée rive gauche, appareil d'appui aval. Corrosion avancée de la plaque métallique inférieure.

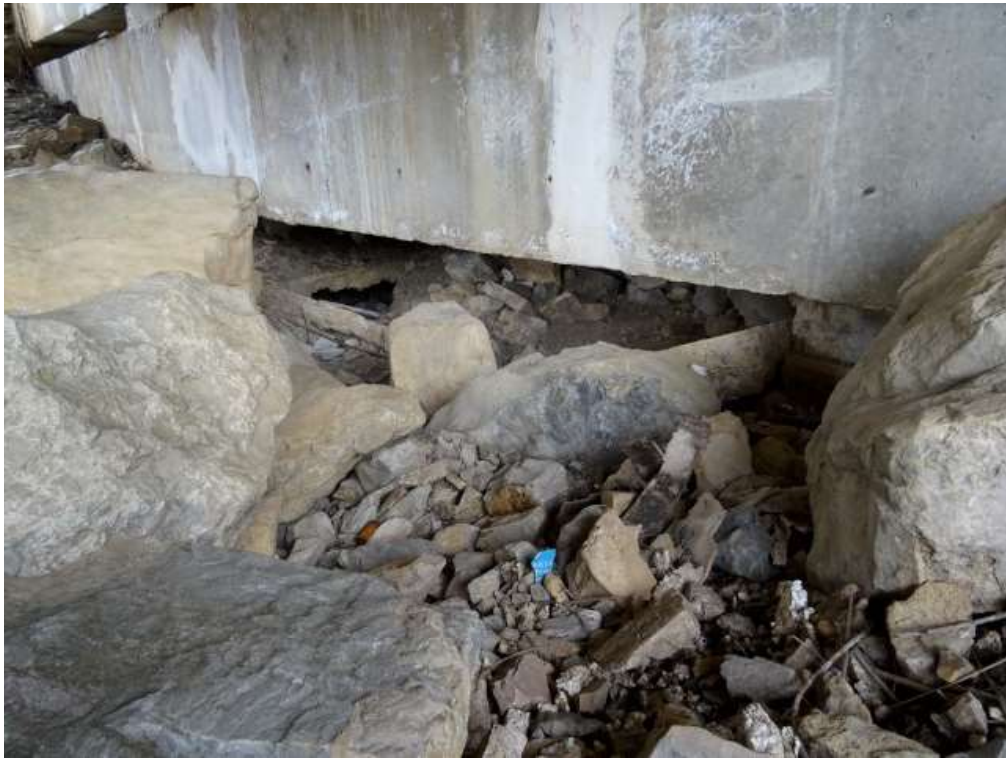
Photo n° 40 : Culée rive gauche. Affouillement sous le chevêtre entre les 2 appareils d'appui.

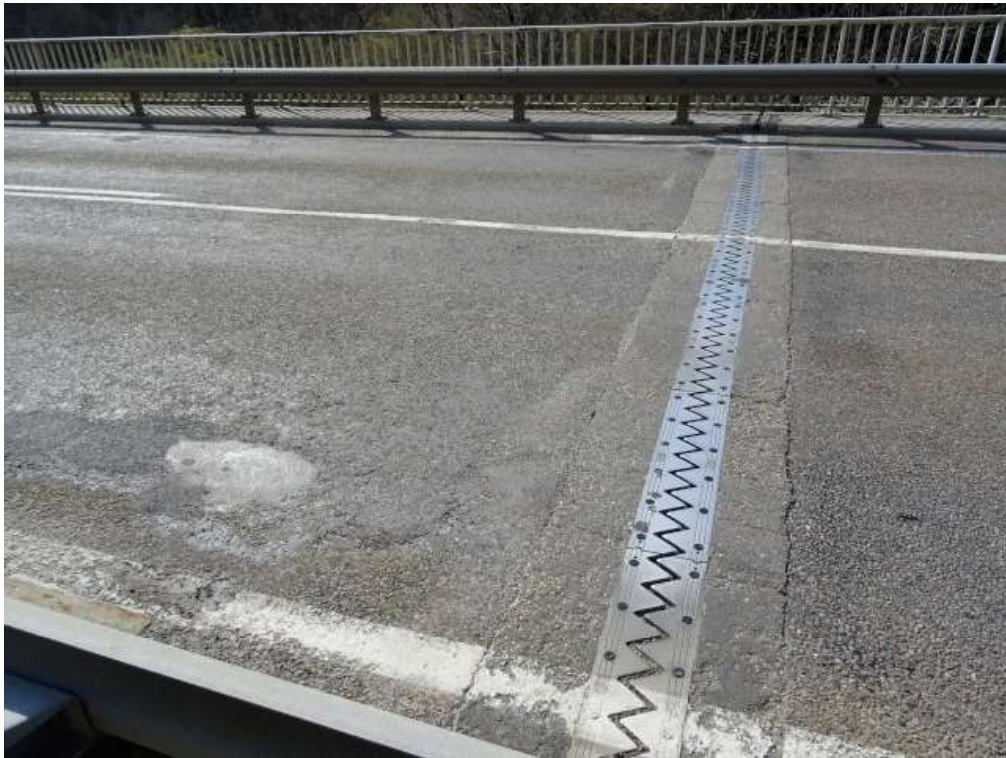
Photo n° 42: Vue sur le joint de chaussée côté rive droite et sur l'orniérage sur la voie Saint Laurent-Champagnole.

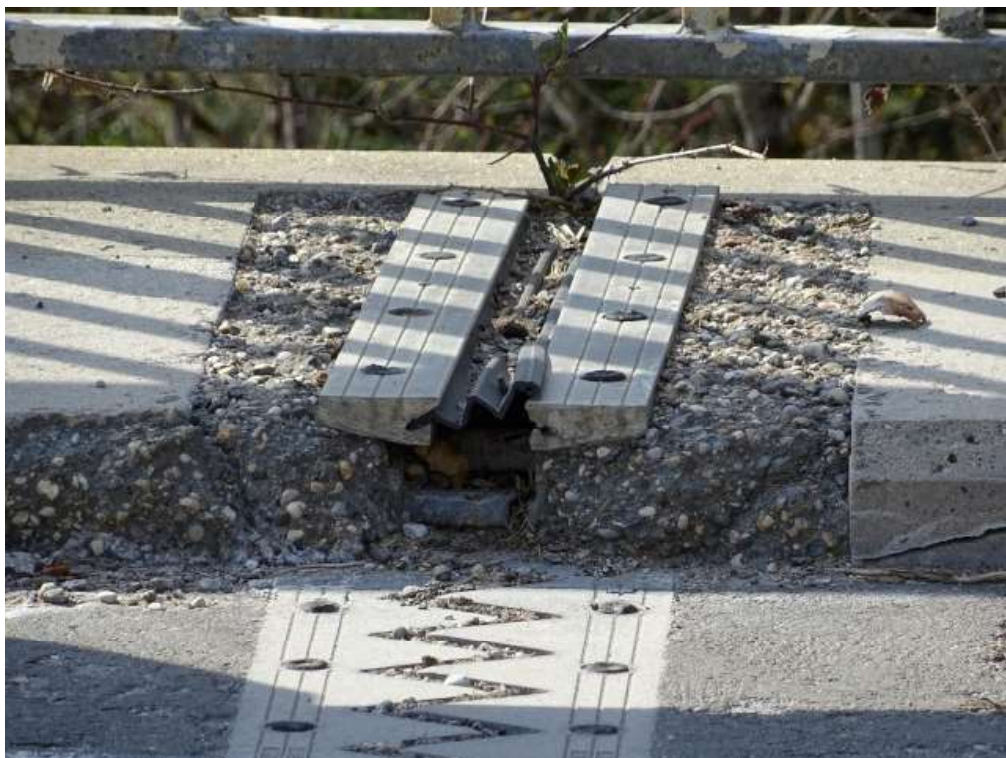
Photo n° 43: Joint de trottoir rive droite-aval. Absence de couvre-bordures.

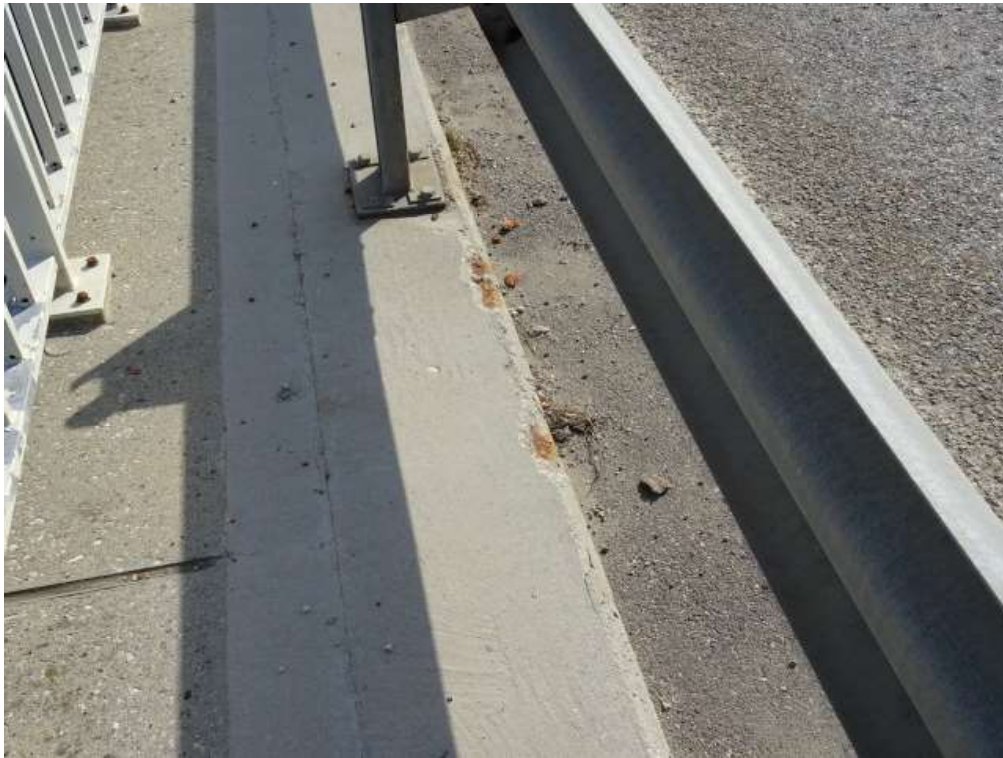
Photo n° 44 : Longrine support de glissière de sécurité côté amont. Éclats sur fers entre S49-S50.

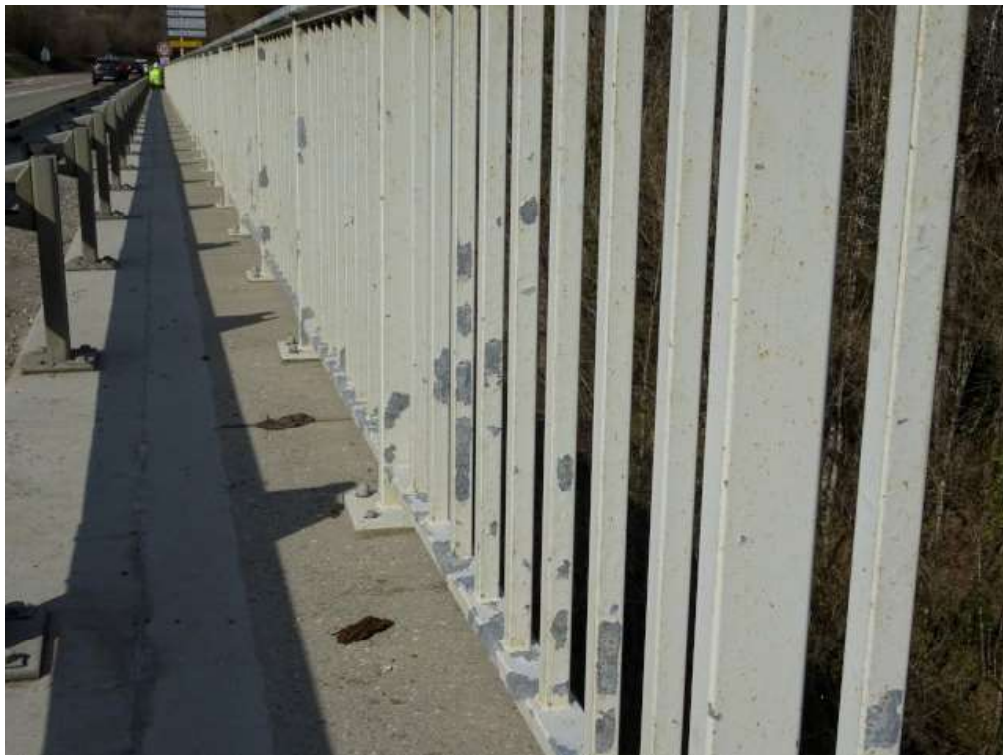
Photo n° 45 : Garde-corps amont. Écaillage de la peinture et piqûres de rouille sur les montants entre S40-S41.

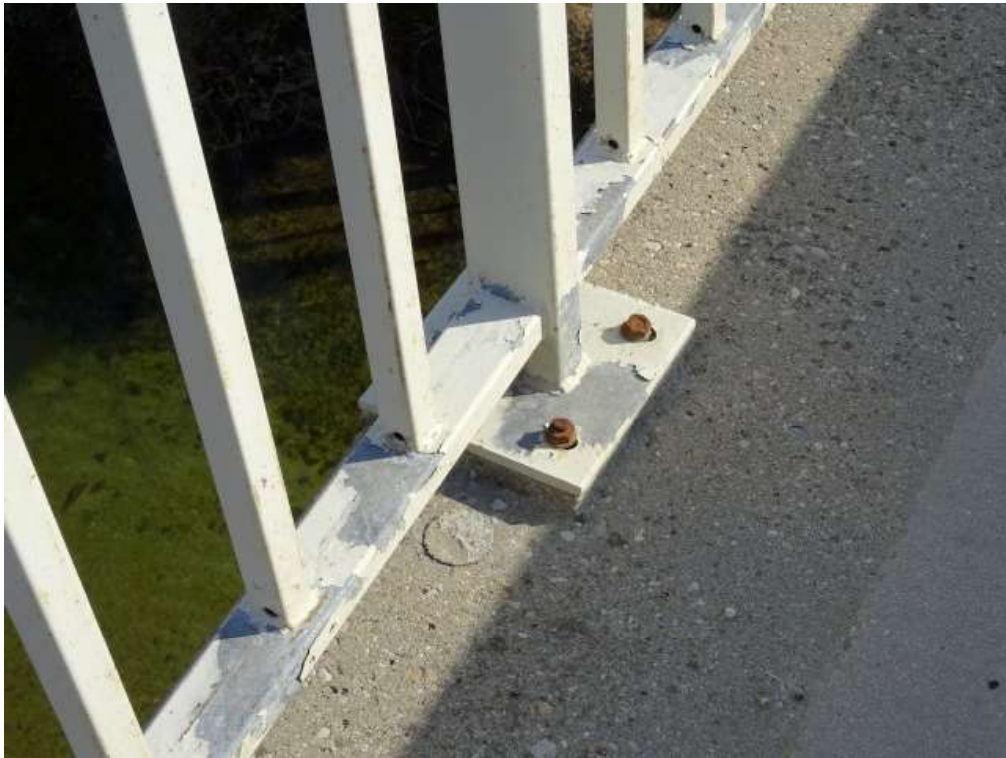
Photo n° 46: Garde-corps amont, au droit de S48. Oxydation de la boulonnerie d'ancrage du support.

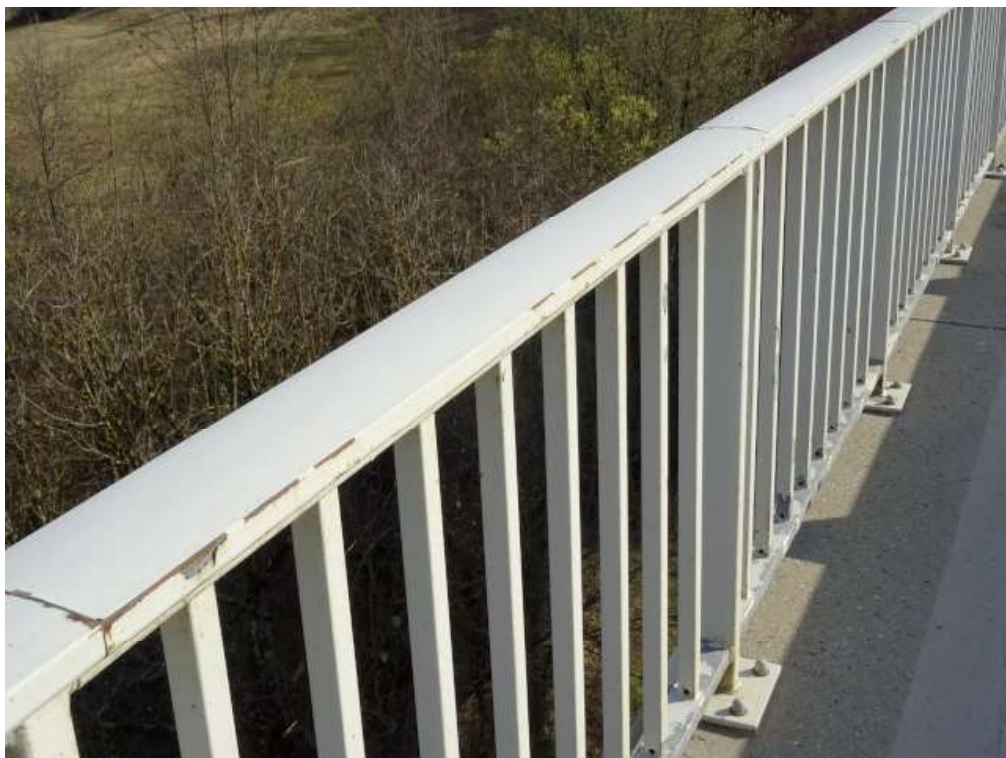
Photo n° 47: Garde-corps amont, entre S55-S56. Oxydation sur l'arête de la main courante.

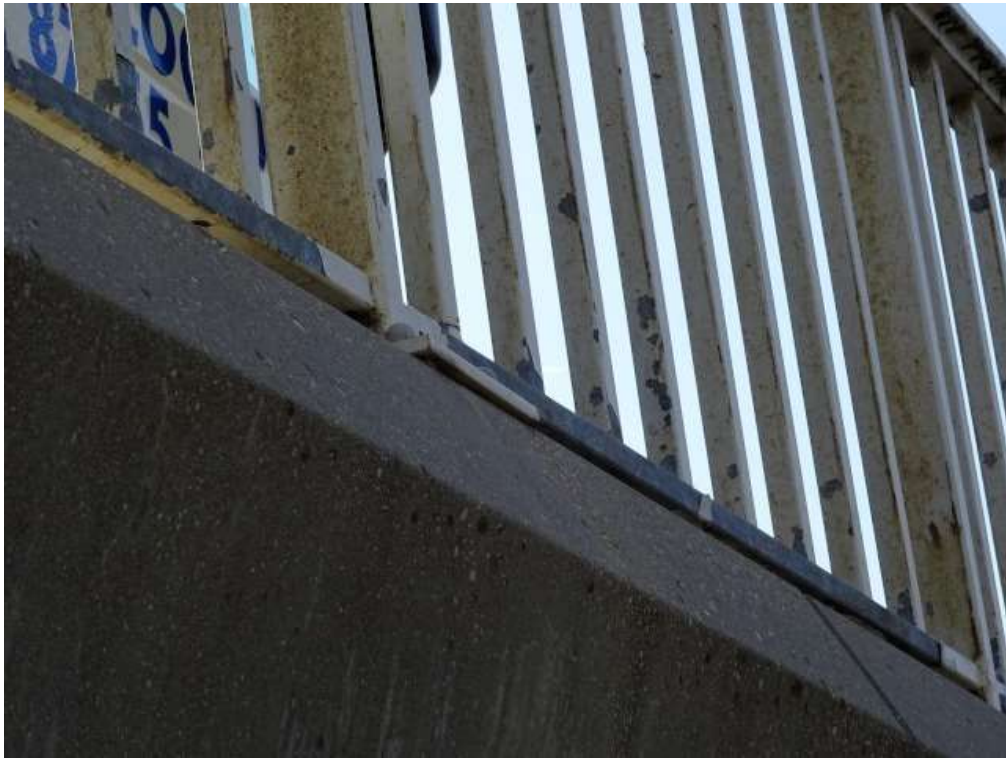
Photo n° 48 : Garde-corps aval (travée rive gauche). Platine d'un support en léger porte à faux.

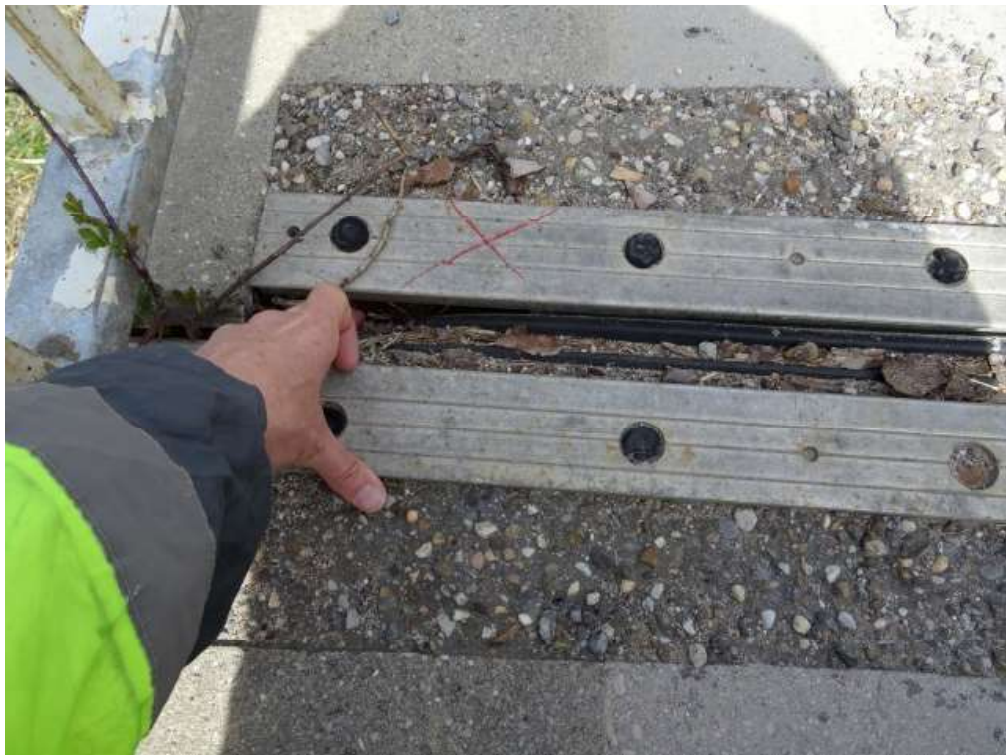
Photo n° 49 : Joint de trottoir rive droite-aval. Profilé caoutchouc sorti des rails métalliques.

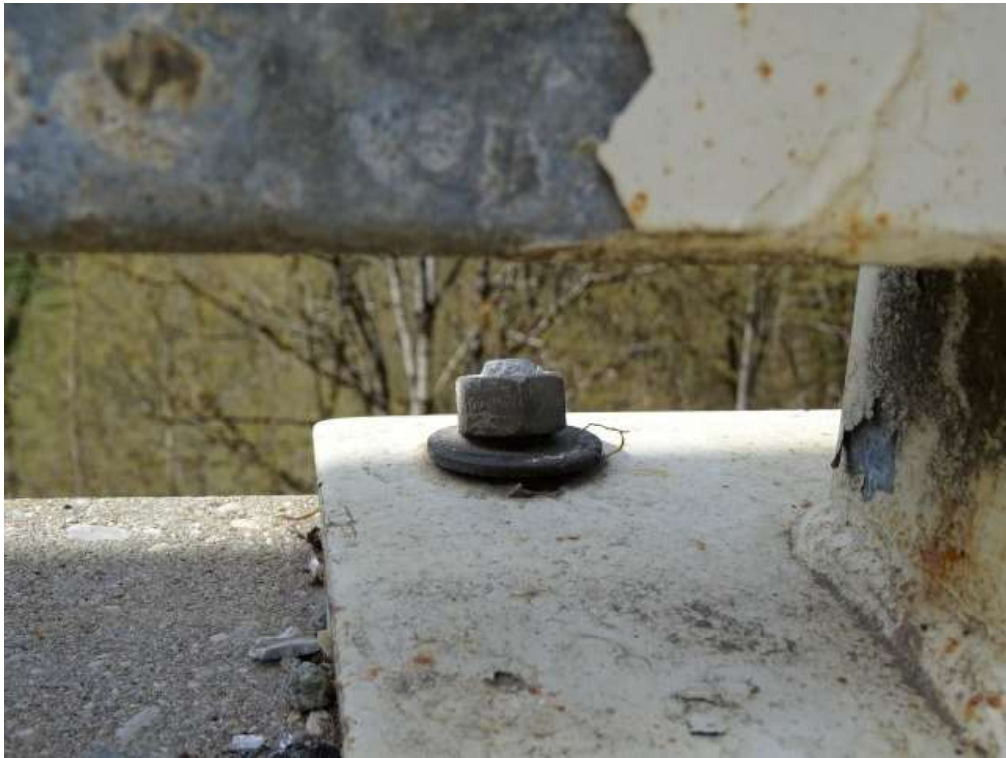
Photo n° 50 : Garde-corps aval. Tige filetée de fixation du support tordu.

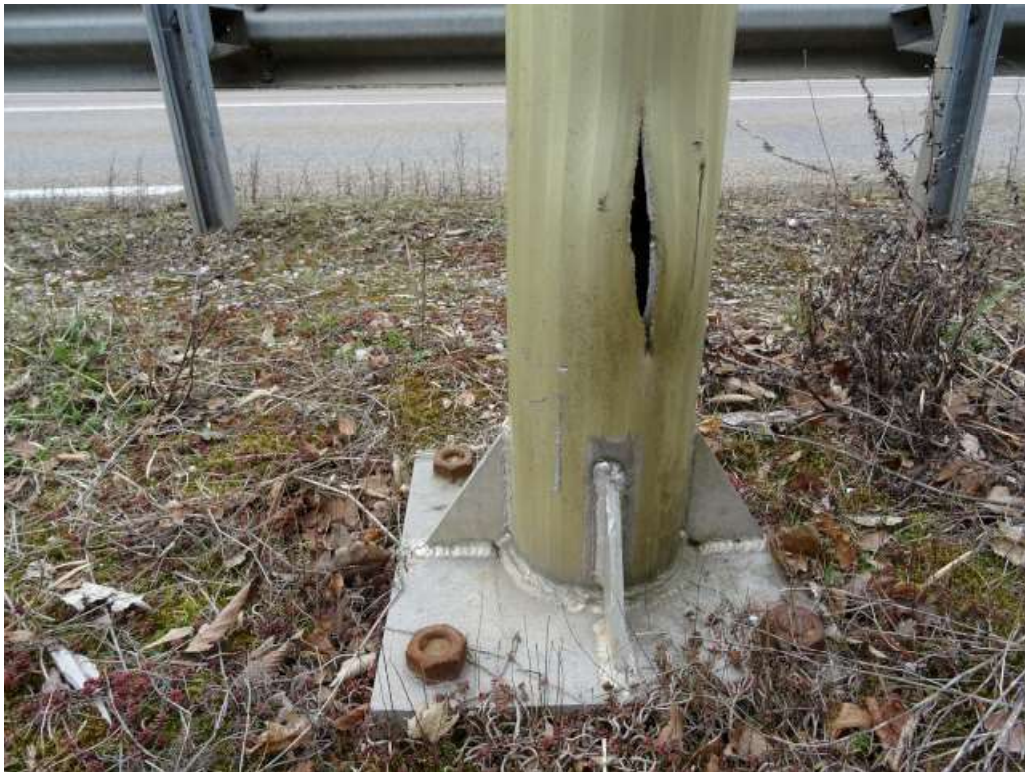
Photo n° 53 : Sur la voie Saint Laurent Champagnole, hors ouvrage côté Champagnole. Présence d'un mat (signalisation directionnelle) fendu à la base.

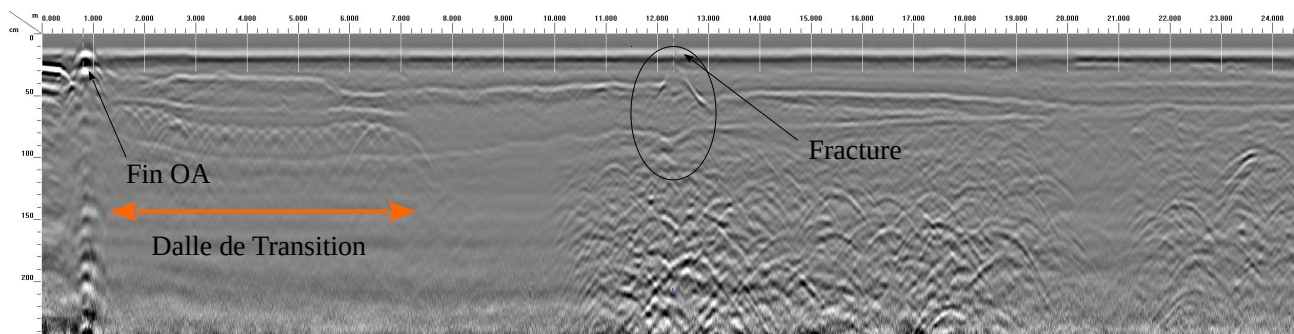
*Illustration 1: Profil hors OA côté Champagnole avec l'antenne de 900 MHz*

Ci-dessous est présenté le profil radar réalisé avec l'antenne de 900 MHz commenté (illustration 1). Ce profil confirme que **la fracture transversale sur la chaussée n'a aucun lien avec la dalle de transition** (elle est positionnée trop loin de l'ouvrage pour correspondre à la fin de la dalle de transition). Elle semble plutôt liée à un entraînement local de matériaux vers une zone vraisemblablement décomprimée en profondeur (terrain naturel). L'évolution de cette fracture est à suivre (par exemple l'apparition de rejet autour des lèvres) pour vérifier si le phénomène est stabilisé. En cas d'évolution, il faudra recourir à des investigations géotechniques supplémentaires (par exemple des sondages) pour mieux cerner l'origine du problème.
