**District de Besançon  
CEI de Saint Laurent en Grandvaux**

# MAITRISE D'ŒUVRE EXTERNALISEE POUR LES TRAVAUX D'ESOA EN DIR EST **Pont sur l'Ain – Cize (39) – RN5 PR70+100**

## ETUDES PRO

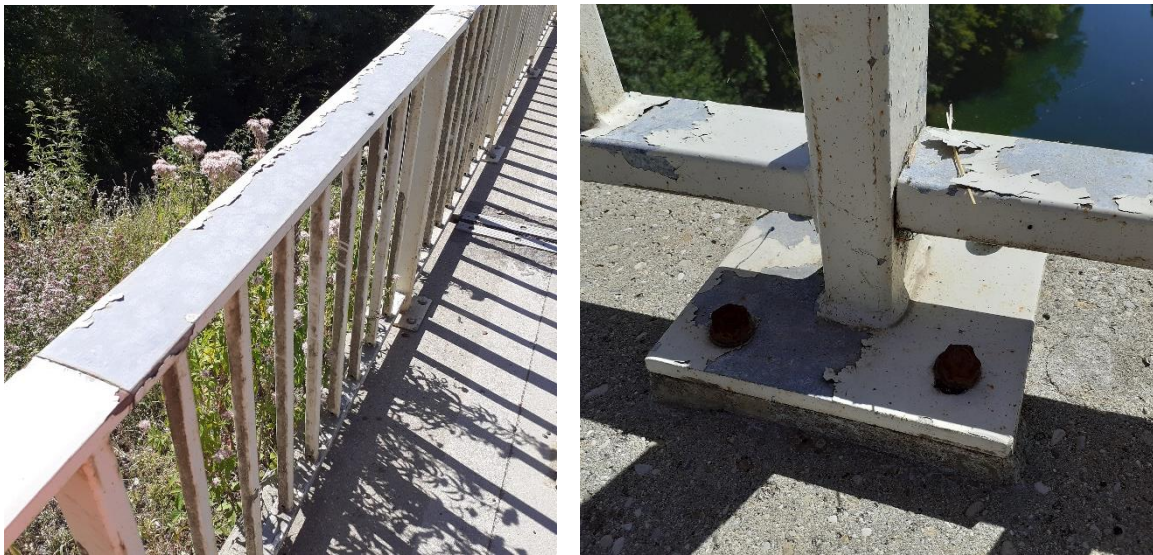
Au niveau de l'extrados de l'ouvrage, plusieurs constats ont été effectués. Les garde-corps, galvanisés et dotés d'une couche de finition peinture, présentent un écaillage important. La couche de finition est en mauvais état mais la galvanisation ne montre aucun signe de dégradation/corrosion. Par conséquent, l'écaillage de la protection anti-corrosion ne génère aucun impact sur la pérennité des garde-corps. Quelques traces de corrosion ont été identifiées au niveau des boulons des platines de fixation du dispositif de retenue.

**Figure 5 - Présence d'écaillage du revêtement de protection anti-corrosion et boulons corrodés sur les garde-corps**

Le revêtement de protection anti-corrosion des garde-corps présente un écaillage important. Néanmoins, la galvanisation est dans un état satisfaisant et permet d'assurer la protection du dispositif de retenue. Une surveillance normale de l'évolution de ce désordre est tout de même nécessaire pour détecter toutes traces d'amorce de corrosion sur les garde-corps.

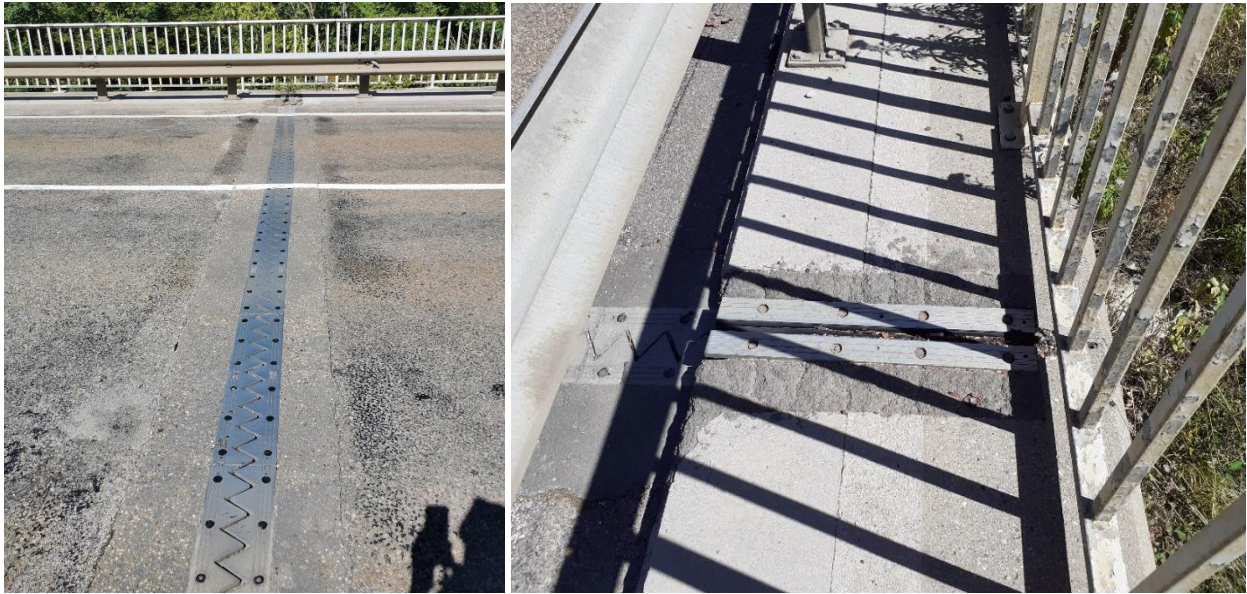
Composé de joints de trottoir et de joint de chaussée, le dispositif de dilatation de l'ouvrage présente plusieurs pathologies. Le béton au niveau des solins est fortement dégradé et quelques éclats de béton ont été identifiés. Certains ont déjà fait l'objet de réparation.

Le dispositif de dilatation de l'ouvrage n'est pas étanche. En effet, de nombreuses venues d'eau et infiltrations ont été identifiées au droit des joints pouvant conduire à une accélération du processus de dégradation de l'ouvrage. De plus, aucun traitement ne semble être mis en place à l'interface entre les joints de chaussée et les joints de trottoir ce qui peut engendrer d'importants écoulements en intrados. Présentant une forme de « toit », la chaussée provoque des écoulements d'eau directement vers la bordure de trottoir. Etant fortement encombrés, les regards avaloirs ne remplissent plus leur rôle et les écoulements se font au niveau de l'interface non-traitées du dispositif de dilatation de l'ouvrage.

Les joints de chaussée et joints de trottoir sont aussi fortement détériorés et présente un encombrement important.

**Figure 6 - Absence de traitement de l'interface entre joint de chaussée et joint de trottoir et dégradation des solins**

encombré. De plus, des venues d'eau en provenance du dispositif de dilatation ont été relevées en intrados de l'ouvrage traduisant d'un défaut d'étanchéité. En plus, l'absence de traitement entre les joints de chaussée et joints de trottoir crée un « passage » pour les écoulements d'eau. Leur remplacement est donc nécessaire.

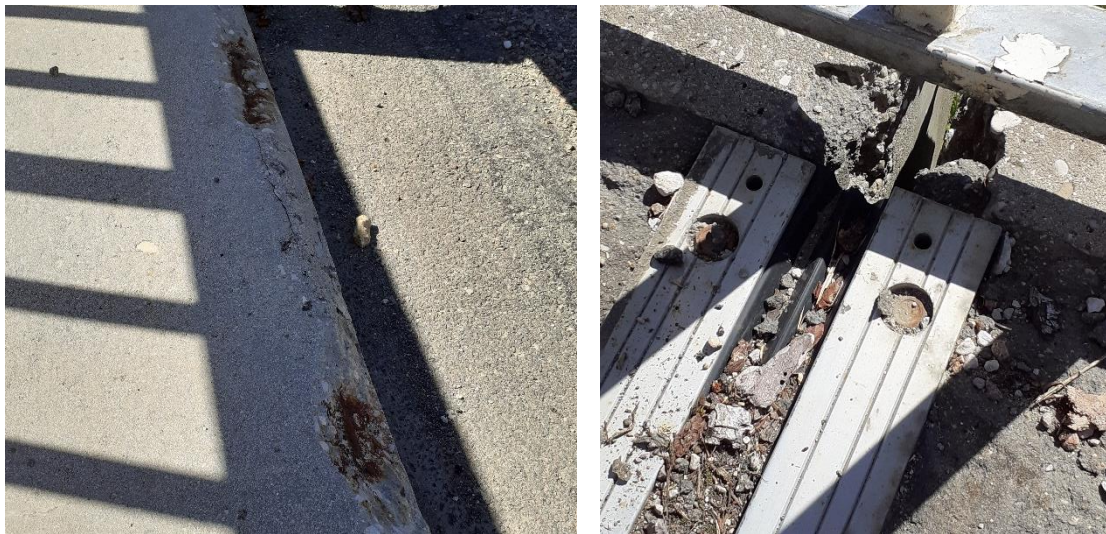
Quelques éclats de béton, avec ou sans aciers apparents corrodés ont été également identifiés au niveau des bordures de trottoir et des joints de trottoir. Ces éclats sont principalement dus aux actions physico-chimiques de l'environnement ainsi qu'à des défauts de mise en œuvre au droit du joint de trottoir. Ils peuvent également avoir été engendrés par des heurts avec des véhicules.

**Figure 7 - Présence d'éclats de béton avec aciers apparents corrodés et joint de trottoir dégradé et encombré**

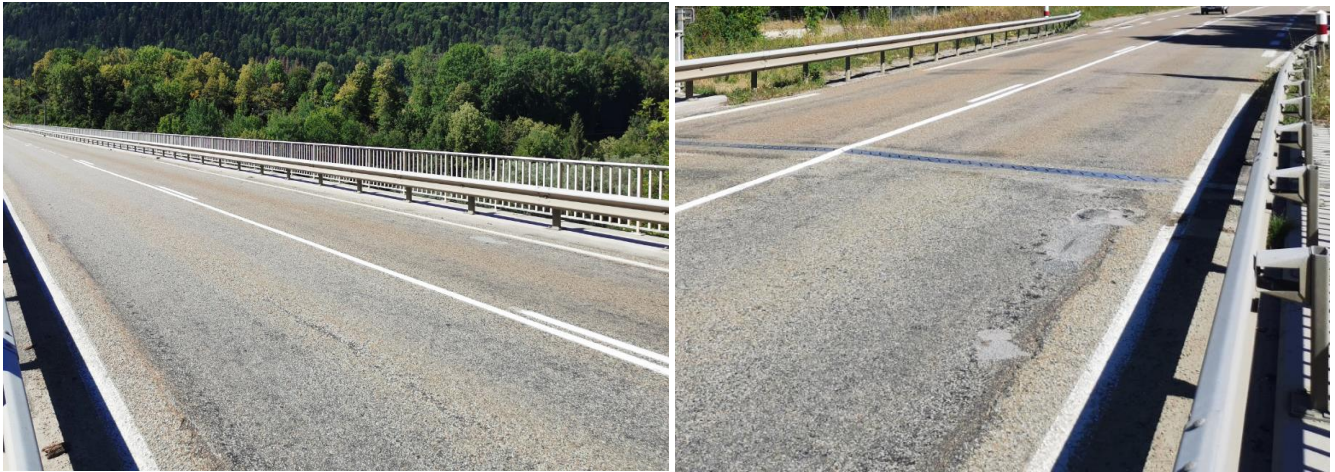
Enfin, la chaussée de l'ouvrage présente une altération générale. Quelques zones d'arrachement de chaussée ont été identifiées avec la formation de moyennes pelades.

**Figure 8 : Altération générale de la chaussée**

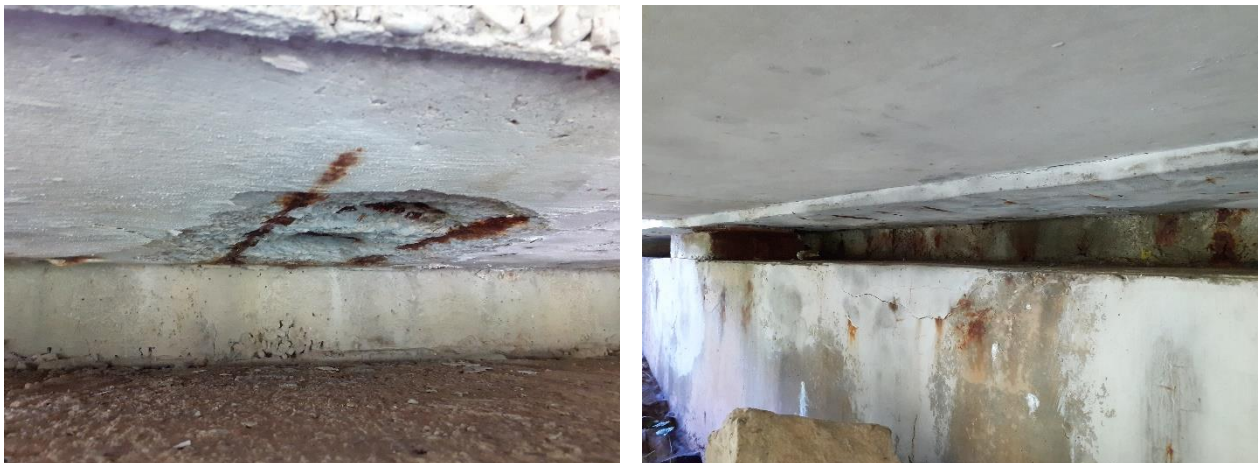
Au niveau de l'intrados de l'ouvrage, plusieurs pathologies ont été relevées. De nombreuses dégradations du béton ont été identifiées au niveau des culées et murs de garde-grève : fissuration et éclats de béton avec des aciers apparents corrodés sur des surfaces étendues avec des ouvertures d'environ 0,4 mm.

Ces désordres, pouvant fragiliser localement le béton et engendrer une accélération du processus de dégradation. Il convient donc de les traiter à court terme pour garantir la pérennité de l'ouvrage.

**Figure 9 - Présence d'éclats de béton avec aciers apparents corrodés au niveau des culées**

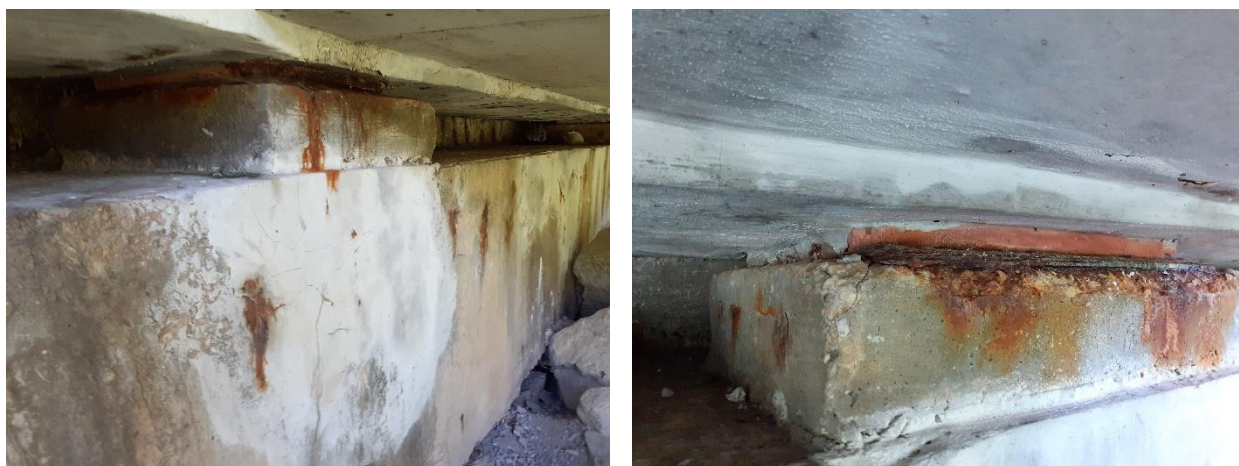
Toujours au niveau des culées, les appareils d'appui présentent des signes de corrosion avancés. En effet, datant de 1973, date de mise en service de l'ouvrage, les appareils d'appui n'ont fait l'objet d'aucun remplacement à ce jour. Les plaques métalliques en-dessous des néoprènes frettés sont donc fortement corrodées. Cette corrosion est accélérée par des venues d'eau depuis le dispositif de dilatation de l'ouvrage.

Figure 10 - Présence de corrosion sur les plaques métalliques des appareils d'appui

Vu l'état critique des appareils d'appuis, le remplacement de ces derniers avec la reconstitution des bossages inférieurs est forcément recommandé.

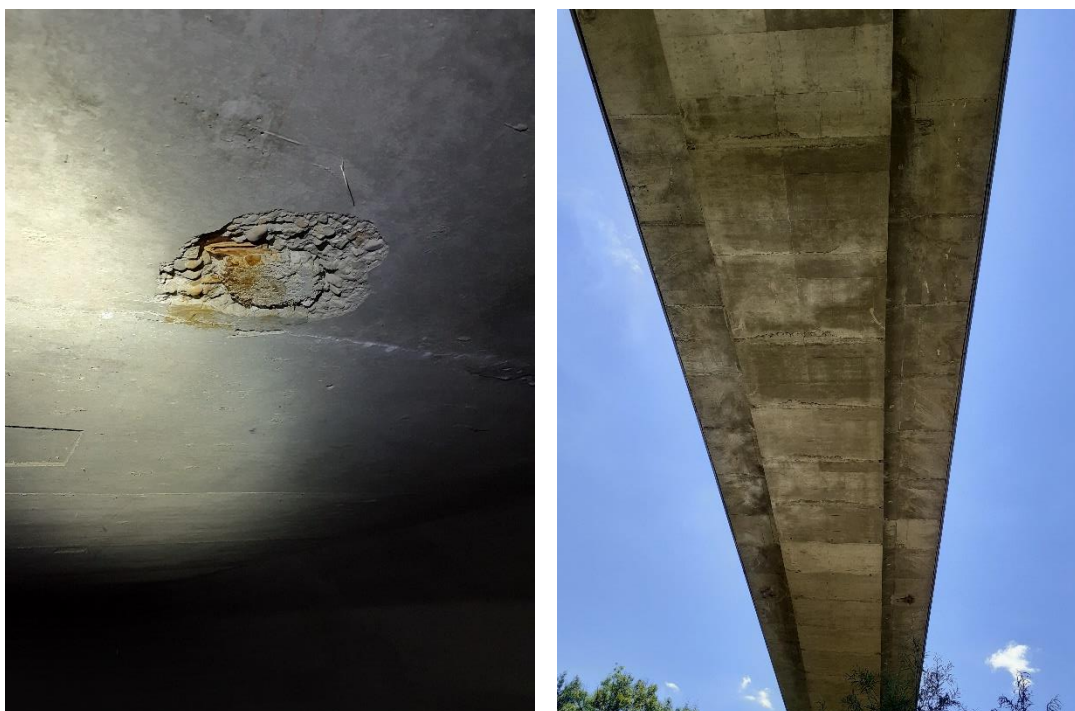
Enfin, le tablier en caisson présente quelques dégradations. A l'intérieur des caissons, des infiltrations d'eau ainsi que des éclats de béton ont été identifiés. A l'extérieur des caissons, d'importantes traces d'humidité et de ruissellement ont été constatées. Ces venues d'eau semblent provenir des rives des encorbellements. En effet, l'absence de larmier provoque un écoulement au niveau de l'intrados de l'ouvrage. Les traces d'humidité quant à elles semblent causées par un défaut au niveau du système d'étanchéité.

Figure 11 - Eclat de béton à l'intérieur du caisson et présence de traces d'humidité sur le parement extérieur

Le parement extérieur ainsi que la face supérieure à l'intérieur du caisson présentent d'importantes traces d'écoulement. Ces traces semblent être issues d'un défaut du système d'étanchéité mais aussi de l'absence de larmier en encorbellement. Une réfection totale de l'étanchéité est nécessaire pour assurer la pérennité de l'ouvrage. Lors pose d'un larmier devra être envisagée lors de la prochaine campagne de travaux.

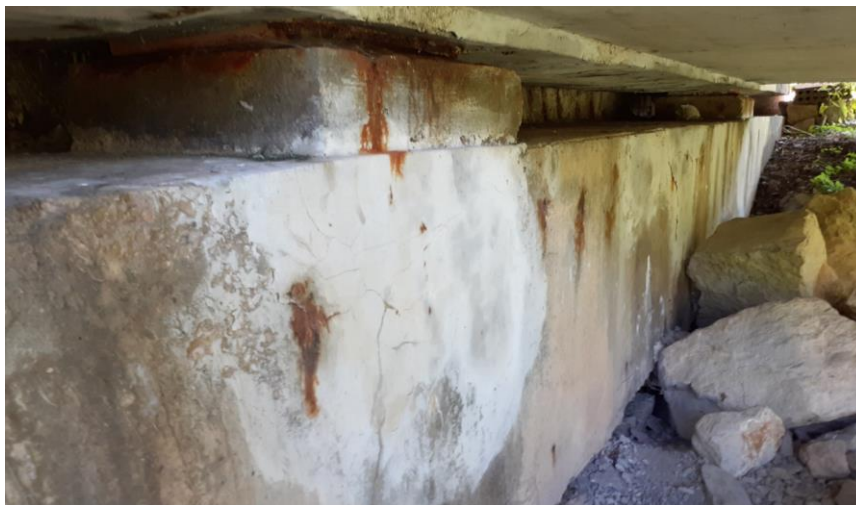
Figure 32 : Exemple de zone localement dégradées à réparer

Compte tenu de l'étendue des zones à réparer sur les chevêtres des culées, il sera réalisée une hydrodémolition sur 2,5cm à 3cm sur le parement frontal du chevêtre avec une reconstitution en béton projeté.
