# Rapport de diagnostic Solidité

| <b>Bâtiment</b> | Gite JUNCA<br>Marais d'ORX<br>40530 LABENNE | N° de l'affaire :<br>2304SDAQU000007<br><br>Chrono : 14950/23/054 |
| <b>Demandeur</b> | Syndicat mixte de gestion des milieux naturels<br>RNN du marais d'Orx<br>1005 Route du marais<br>40530 LABENNE | Date de la visite :<br>04/05/2023 |

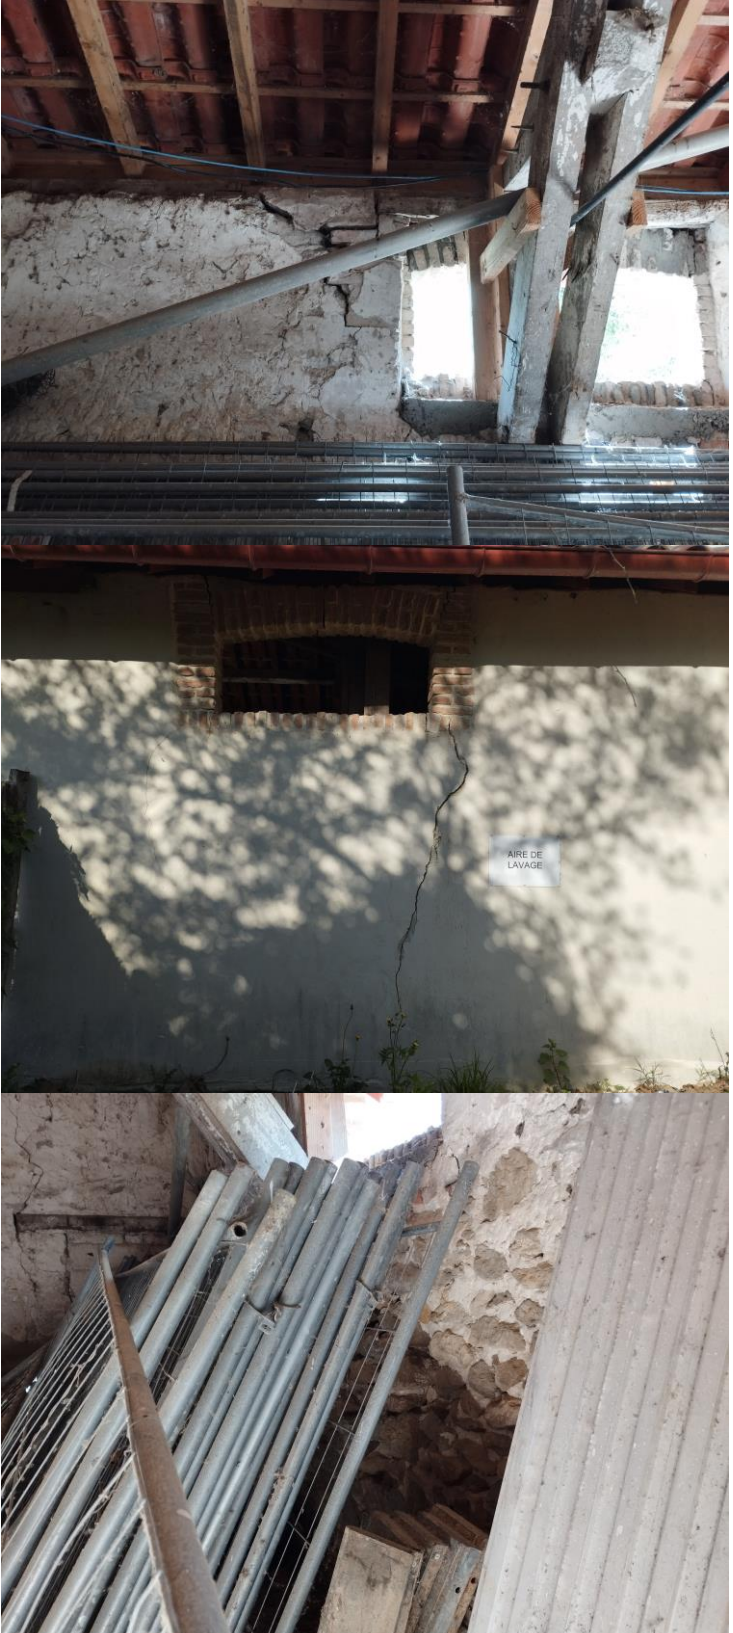
| N° | Constats | Photos |
|---|---|---|
| 1 | <p>La ferme de charpente repose en partie sur le linteau bois de la fenêtre, celui a fléchi, et fissure et décroche les moellons aux appuis.</p> <p>En l'absence de renforts au droit de cette ouverture, on retrouve une fissure traversante verticale sous le cadre de fenêtre.</p> <p>On note également un déscellement de certains moellons dans l'épaisseur du mur situé sous l'ouverture.</p> | |

Ces désordres sont liés aux absences de renforts au droit des ouvertures, et à l'absence de chaînage verticaux et horizontaux des maçonneries du bâtiment.

Ainsi au vu des dégradations avancées et sévères des maçonneries sur ces blocs nous préconisons l'évacuation des zones de stockage, l'interdiction d'accès au public, et l'étalement des fermes de charpente aux appuis.

- Rescellement et rejointement des moellons qui se sont déchaussés
- Réalisation de renforts au droit des ouvertures avec reprise des appuis de charpente dégradés et des linteaux fissurés

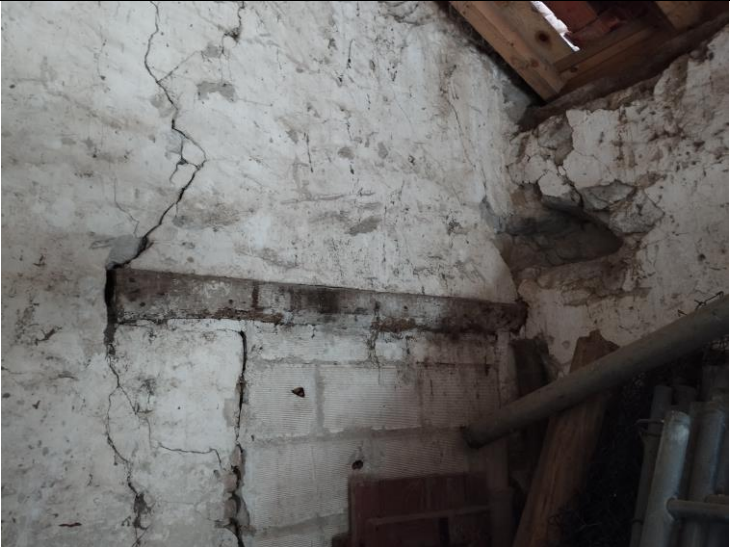
| 2 | <p>On note une fissure verticale au droit de l'extrémité de l'ancien linteau bois.</p> <p>On note également une fissuration verticale à la jonction entre les moellons et les agglos ajoutés pour combler l'ouverture existante.</p> <p>Dans le coin du bâtiment on note la présence de déscellements de moellons.</p> | |

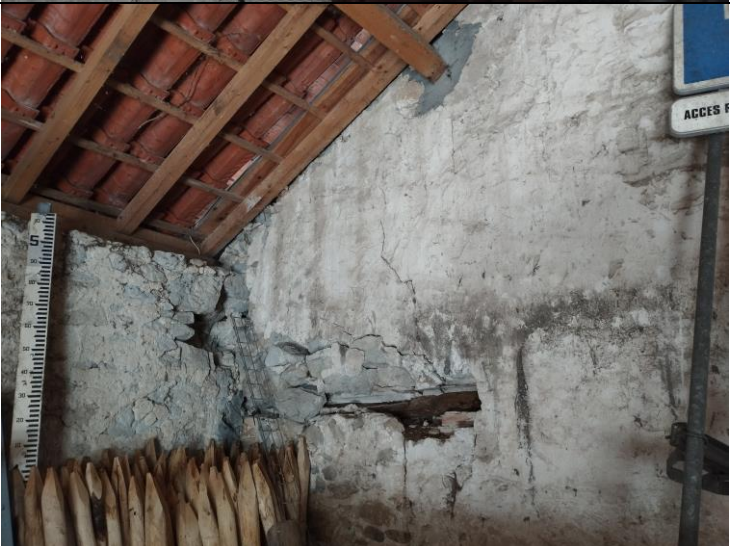
| 3 | <p>On note la présence de déscellements de moellons à la jonction des murs perpendiculaires et au niveau du linteau de l'ancienne ouverture qui a été condamnée.</p> | |

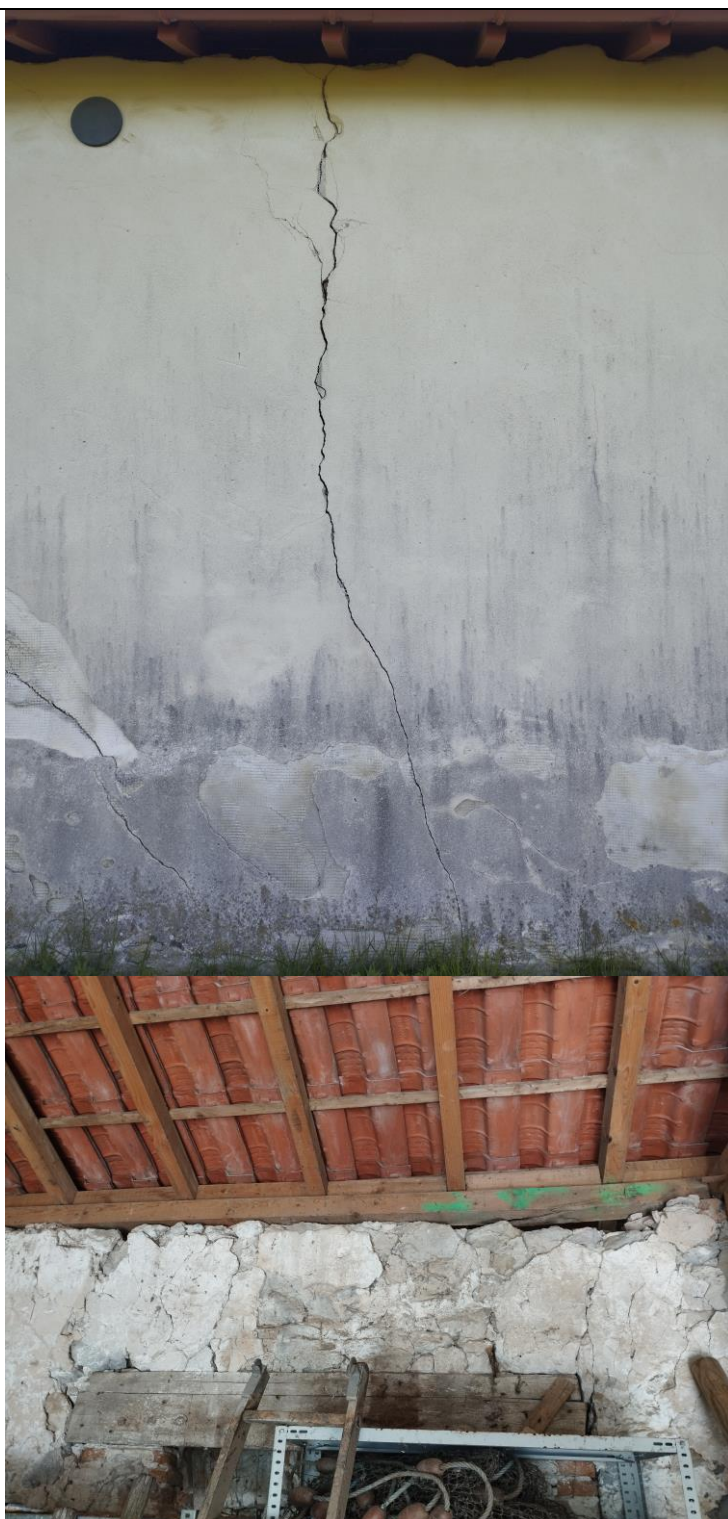
4 Au droit d'une ancienne ouverture qui a été comblée sur la moitié de son épaisseur, et dont nous notons l'absence de renforts autour de cette ouverture ; une fissure verticale traversante apparaît.

A l'intérieur du bâtiment, et au droit de cette fissure, on observe une désagrégation de la maçonnerie.

L'appui du ramasse-chevrons n'est alors plus assuré et celui-ci a fissuré.

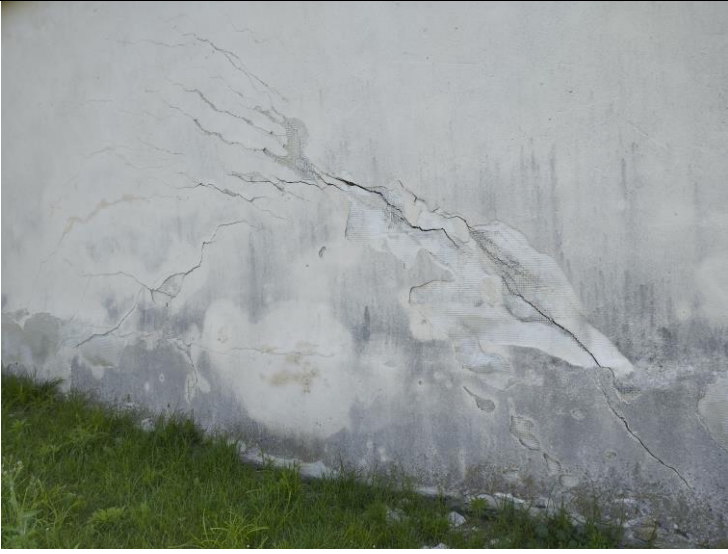
| 5 | A proximité de la fissure précédente, on retrouve une fissure traversante à 45° accompagnée d'un décollement sévère de l'enduit de façade. | |

Nous notons que les enduits extérieurs sont faits d'un gobetis d'accrochage ciment formant support du corps d'enduit à base de chaux. Il est d'usage de réserver des gobetis et enduits ciments sur les supports raides et résistants tels que les maçonneries neuves, et de prévoir des enduits à la chaux pour les supports plus souples tels que les maçonneries anciennes. Les murs maçonnés subissant des déformations, le gobetis ciment ne tient pas et l'enduit complet se décolle.

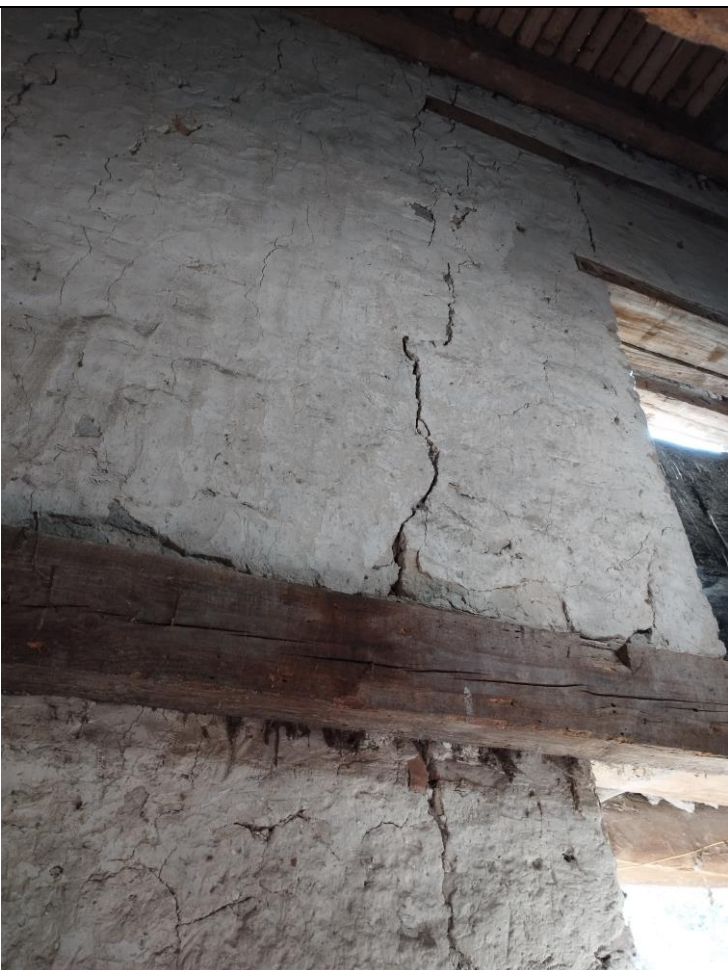
| 6 | Au droit des appuis des linteaux bois on note une fissuration verticale des maçonneries. | |

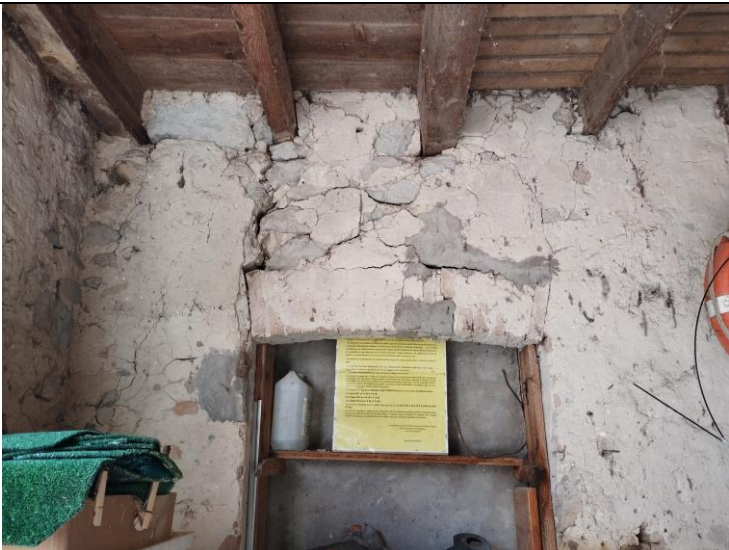
| 7 | Au droit de l'ouverture qui a été comblée, on note une fissuration et un déchaussement des moellons maçonnés au-dessus du linteau en brique. | |

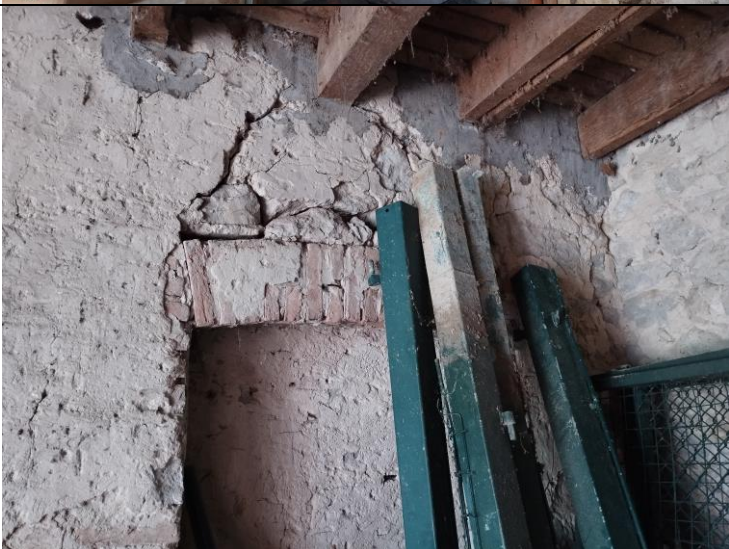
| 8 | Au droit de l'ouverture qui a été comblée, on note une fissuration et un déchaussement des moellons maçonnés au-dessus du linteau en brique. | |

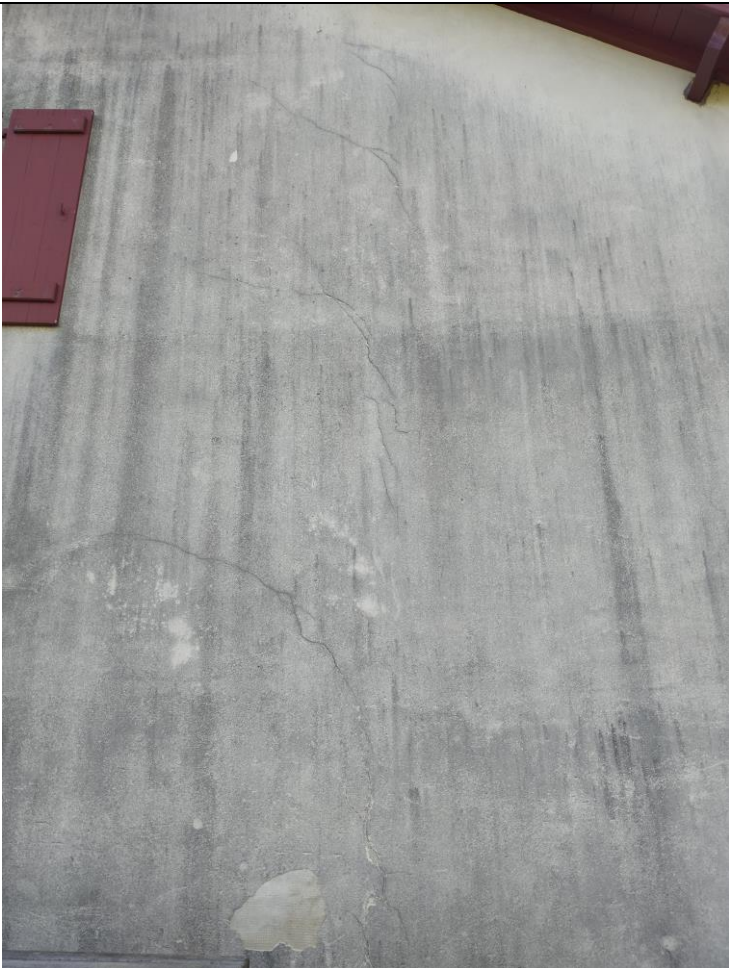
| 9 | Au droit du refend intérieur du logement, on note une fissuration verticale avec des ramifications à 45° sur toute la hauteur de la façade. | |

**La fissure relevée sur le gîte ne remet pas en cause sa solidité**, toutefois nous préconisons la pose de fissuromètres ou témoins afin d'assurer sa surveillance et voir son éventuelle évolution dans le temps.

Cela permettrait de déceler un éventuel mouvement cyclique de terrain qui pourrait remettre en cause la solidité à long terme de la structure du bâtiment.

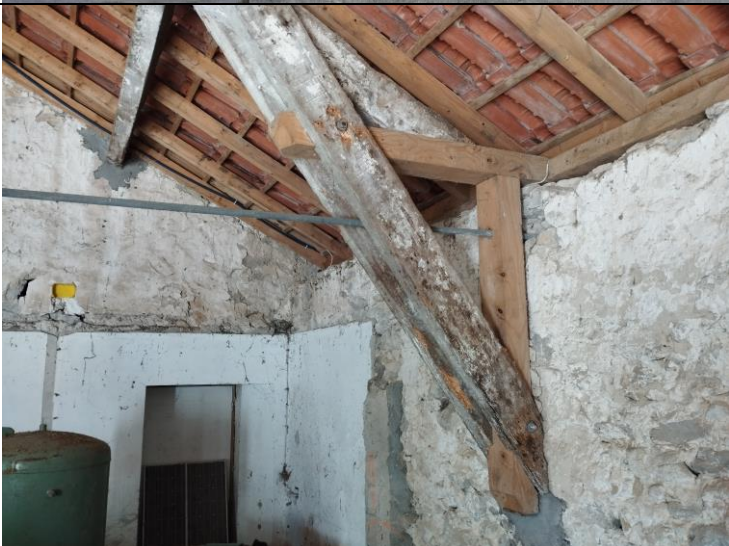
| 10 | Sur cette ferme de charpente, on note des signes d'attaques parasitaires sur le bois. | |

La présence d'attaques parasitaires sur la ferme de charpente relevée au point 10 du tableau précédent ne remet pas en cause sa stabilité mais nous conseillons de prévoir la réalisation d'un diagnostic parasitaire sur l'ensemble de la charpente du bâtiment diagnostiqué afin de stopper ce phénomène et d'éviter toute aggravation.
