# Rapport de mission de repérage des matériaux et produits contenant de l'amiante avant réalisation de travaux dans un immeuble bâti

CCI  
16 QUAI ERNEST RENAUD  
44100 NANTES (France)

**Référence du dossier :** 2604CCENA -  
BI12960000003579

Réfection de deux toitures terrasses étanchées de deux bâtiments mitoyens nommés A1 et A2.

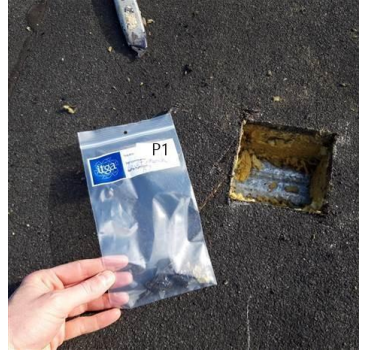
| N° de prélèvements | N° de composant *1<br>& Description opérateur | Localisation | Composant de la construction | Date du prélèvement | Résultat de l'analyse | Photo |
|---|---|---|---|---|---|---|
| P001 | <u>Identifiant:</u> ZPSO-001<br><u>Description:</u> Partie plane : revêtement bitumineux | Extérieur A2 - Toiture terrasse | 1 - Couvertures, Toitures, Terrasses et étanchéités - Étanchéité de toiture terrasse | 28/04/2026 | Absence d'amiante | |

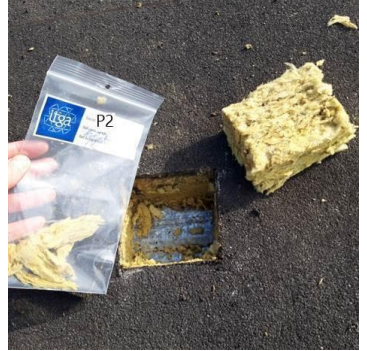
| N° de prélèvements | N° de composant *1<br>& Description opérateur | Localisation | Composant de la construction | Date du prélèvement | Résultat de l'analyse | Photo |
|---|---|---|---|---|---|---|
| P002 | <u>Identifiant:</u> ZPSO-002<br><u>Description:</u> Isolant laine minérale sous étanchéité | Extérieur A2 - Toiture terrasse | 1 - Couvertures, Toitures, Terrasses et étanchéités - Éléments sous toiture | 28/04/2026 | Absence d'amiante | |

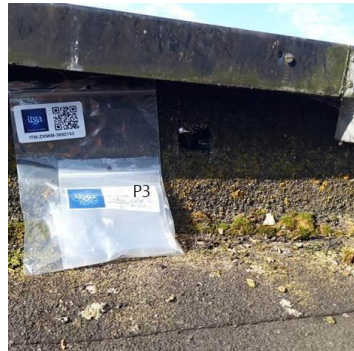
| N° de prélèvements | N° de composant *1<br>& Description opérateur | Localisation | Composant de la construction | Date du prélèvement | Résultat de l'analyse | Photo |
|---|---|---|---|---|---|---|
| P003 | <u>Identifiant:</u> ZPSO-003<br><u>Description:</u> Relevé : revêtement bitumineux | Extérieur A2 - Toiture terrasse | 1 - Couvertures, Toitures, Terrasses et étanchéités - Étanchéité de toiture terrasse | 28/04/2026 | Absence d'amiante | |

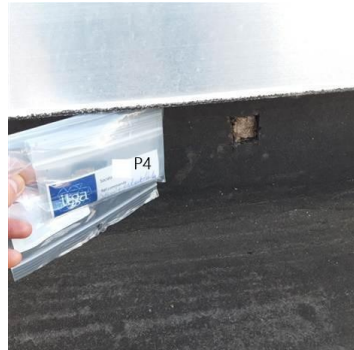
| N° de prélèvements | N° de composant *1<br>& Description opérateur | Localisation | Composant de la construction | Date du prélèvement | Résultat de l'analyse | Photo |
|---|---|---|---|---|---|---|
| P004 | <u>Identifiant:</u> ZPSO-004<br><u>Description:</u> Relevé sur lanterneau : revêtement bitumineux | Extérieur A2 - Toiture terrasse | 1 - Couvertures, Toitures, Terrasses et étanchéités - Étanchéité de toiture terrasse | 28/04/2026 | Absence d'amiante | |

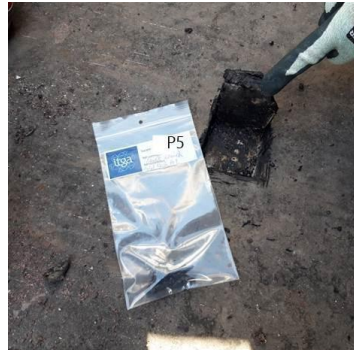
| N° de prélèvements | N° de composant *1<br>& Description opérateur | Localisation | Composant de la construction | Date du prélèvement | Résultat de l'analyse | Photo |
|---|---|---|---|---|---|---|
| P005 | <u>Identifiant:</u> ZPSO-005<br><u>Description:</u> Partie plane : revêtement bitumineux | Extérieur A2 - Zone technique sud | 1 - Couvertures, Toitures, Terrasses et étanchéités - Étanchéité de toiture terrasse | 28/04/2026 | Absence d'amiante | |

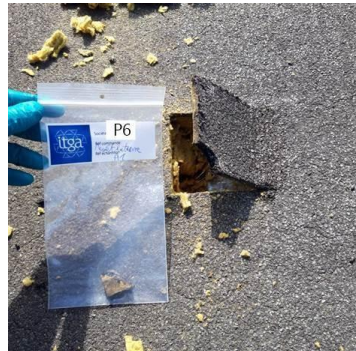
| N° de prélèvements | N° de composant *1<br>& Description opérateur | Localisation | Composant de la construction | Date du prélèvement | Résultat de l'analyse | Photo |
|---|---|---|---|---|---|---|
| P006 | <u>Identifiant:</u> ZPSO-001<br><u>Description:</u> Partie plane : revêtement bitumineux | Extérieur A1 - Toiture terrasse | 1 - Couvertures, Toitures, Terrasses et étanchéités - Étanchéité de toiture terrasse | 28/04/2026 | Absence d'amiante | |

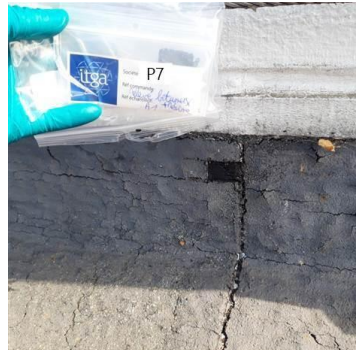
| N° de prélèvements | N° de composant *1<br>& Description opérateur | Localisation | Composant de la construction | Date du prélèvement | Résultat de l'analyse | Photo |
|---|---|---|---|---|---|---|
| P007 | <u>Identifiant:</u> ZPSO-006<br><u>Description:</u> Relevé : revêtement bitumineux + résine | Extérieur A1 - Toiture terrasse | 1 - Couvertures, Toitures, Terrasses et étanchéités - Étanchéité de toiture terrasse | 28/04/2026 | Absence d'amiante | |

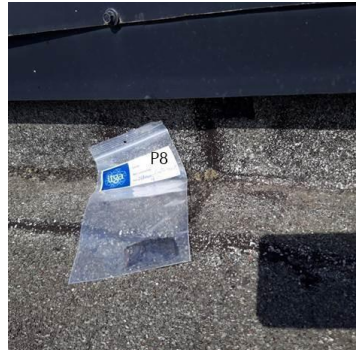
| N° de prélèvements | N° de composant *1<br>& Description opérateur | Localisation | Composant de la construction | Date du prélèvement | Résultat de l'analyse | Photo |
|---|---|---|---|---|---|---|
| P008 | <u>Identifiant:</u> ZPSO-003<br><u>Description:</u> Relevé : revêtement bitumineux | Extérieur A1 - Toiture terrasse | 1 - Couvertures, Toitures, Terrasses et étanchéités - Étanchéité de toiture terrasse | 28/04/2026 | Absence d'amiante | |

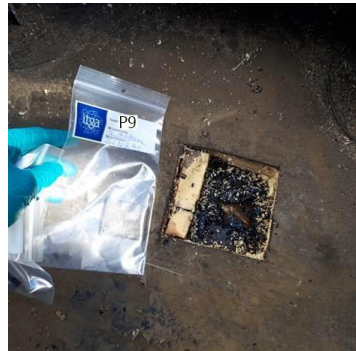
| N° de prélèvements | N° de composant *1<br>& Description opérateur | Localisation | Composant de la construction | Date du prélèvement | Résultat de l'analyse | Photo |
|---|---|---|---|---|---|---|
| P009 | <u>Identifiant:</u> ZPSO-007<br><u>Description:</u> Partie plane : revêtement bitumineux | Extérieur A1 - Zone technique nord | 1 - Couvertures, Toitures, Terrasses et étanchéités - Étanchéité de toiture terrasse | 28/04/2026 | Absence d'amiante | |

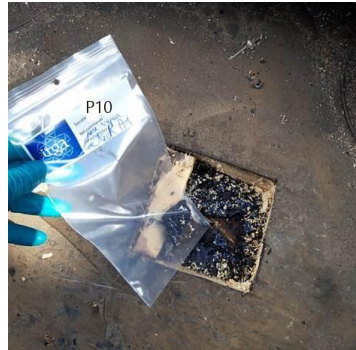
| N° de prélèvements | N° de composant *1<br>& Description opérateur | Localisation | Composant de la construction | Date du prélèvement | Résultat de l'analyse | Photo |
|---|---|---|---|---|---|---|
| P010 | <u>Identifiant:</u> ZPSO-008<br><u>Description:</u> Partie plane : pare vapeur | Extérieur A1 - Zone technique nord | 1 - Couvertures, Toitures, Terrasses et étanchéités - Étanchéité de toiture terrasse | 28/04/2026 | Absence d'amiante | |

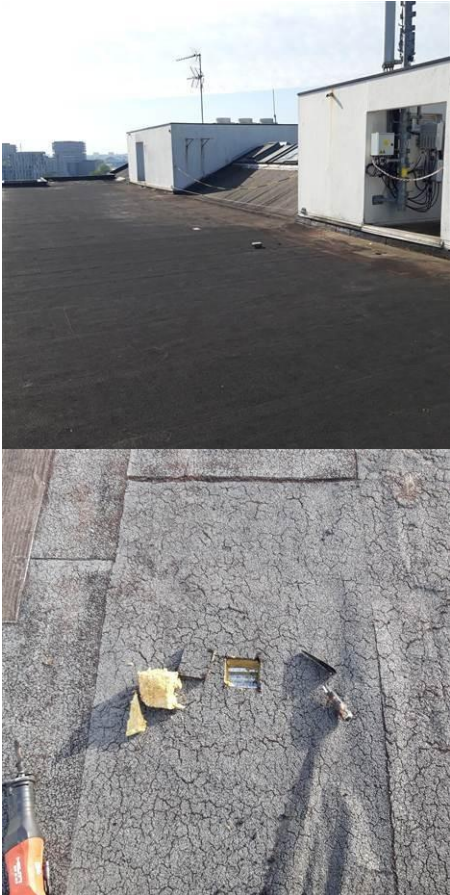
| N° de composant | Localisation | Description | Justification | Photo |
|---|---|---|---|---|
| ZPSO-001 | Extérieur A1 - Toiture terrasse; Extérieur A2 - Toiture terrasse | Partie plane : revêtement bitumineux | Absence d'amiante<br>(Après analyse en laboratoire) | |

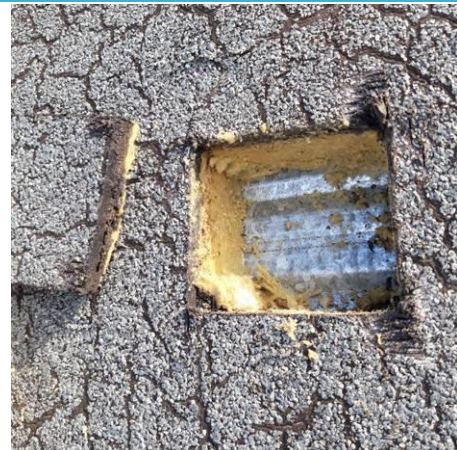
| N° de composant | Localisation | Description | Justification | Photo |
|---|---|---|---|---|
| ZPSO-002 | Extérieur A1 - Toiture terrasse; Extérieur A2 - Toiture terrasse | Isolant laine minérale sous étanchéité | Absence d'amiante<br>(Après analyse en laboratoire) | |

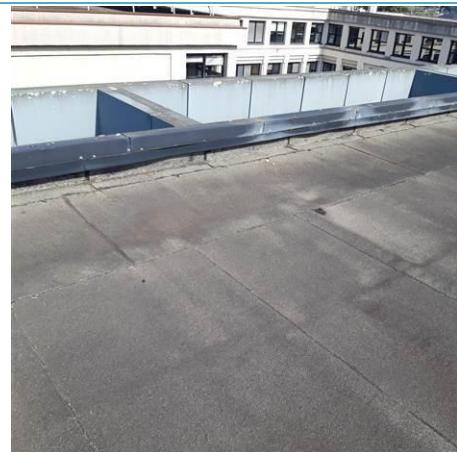
| N° de composant | Localisation | Description | Justification | Photo |
|---|---|---|---|---|
| ZPSO-003 | Extérieur A1 - Toiture terrasse; Extérieur A2 - Toiture terrasse | Relevé : revêtement bitumineux | Absence d'amiante<br>(Après analyse en laboratoire) | |

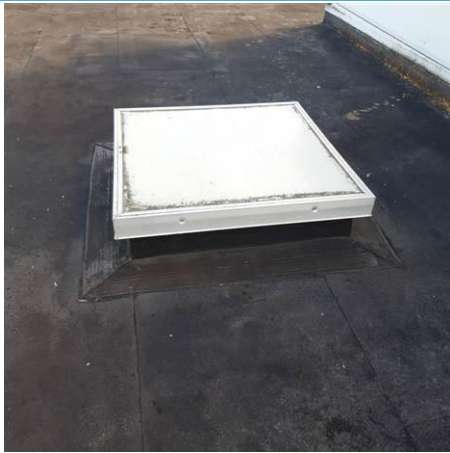
| N° de composant | Localisation | Description | Justification | Photo |
|---|---|---|---|---|
| ZPSO-004 | Extérieur A2 - Toiture terrasse | Relevé sur lanterneau : revêtement bitumineux | Absence d'amiante<br>(Après analyse en laboratoire) | |

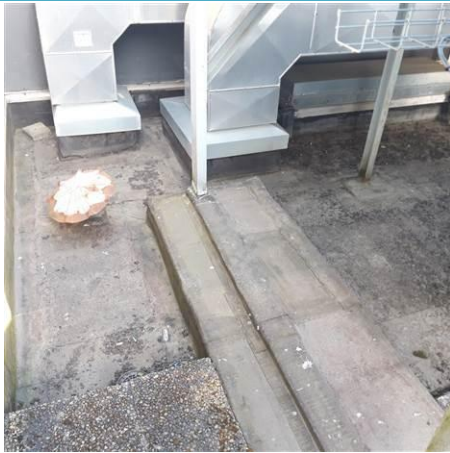
| N° de composant | Localisation | Description | Justification | Photo |
|---|---|---|---|---|
| ZPSO-005 | Extérieur A2 - Zone technique nord;<br>Extérieur A2 - Zone technique sud | Partie plane : revêtement bitumineux | Absence d'amiante<br>(Après analyse en laboratoire) | |

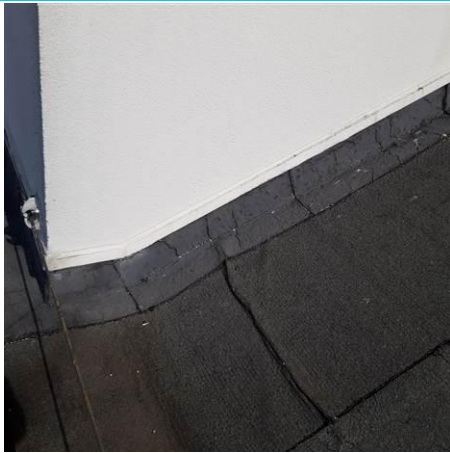
| N° de composant | Localisation | Description | Justification | Photo |
|---|---|---|---|---|
| ZPSO-006 | Extérieur A1 - Toiture terrasse; Extérieur A2 - Toiture terrasse | Relevé : revêtement bitumineux + résine | Absence d'amiante<br>(Après analyse en laboratoire) | |

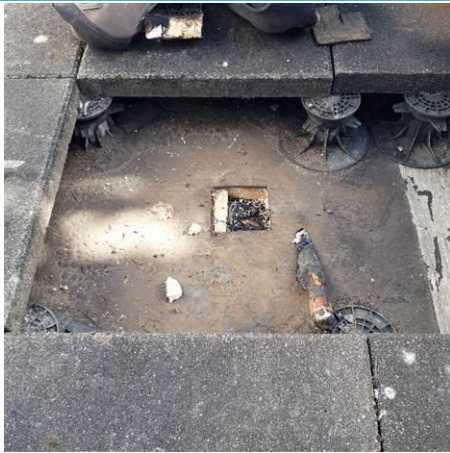
| N° de composant | Localisation | Description | Justification | Photo |
|---|---|---|---|---|
| ZPSO-007 | Extérieur A1 - Zone technique nord;<br>Extérieur A1 - Zone technique sud | Partie plane : revêtement bitumineux | Absence d'amiante<br>(Après analyse en laboratoire) | |

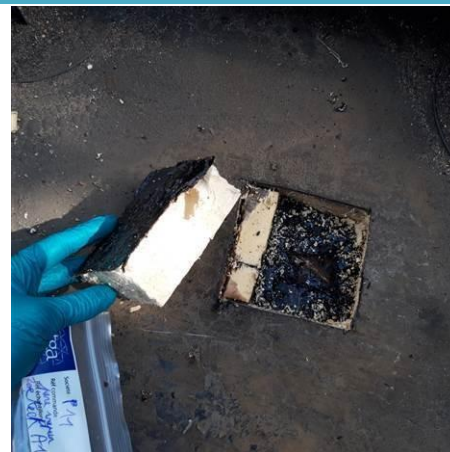
| N° de composant | Localisation | Description | Justification | Photo |
|---|---|---|---|---|
| ZPSO-009 | Extérieur A1 - Zone technique nord;<br>Extérieur A1 - Zone technique sud | Isolant en mousse synthétique sous étanchéité | Matériau ou produit qui par nature ne contient pas d'amiante | |

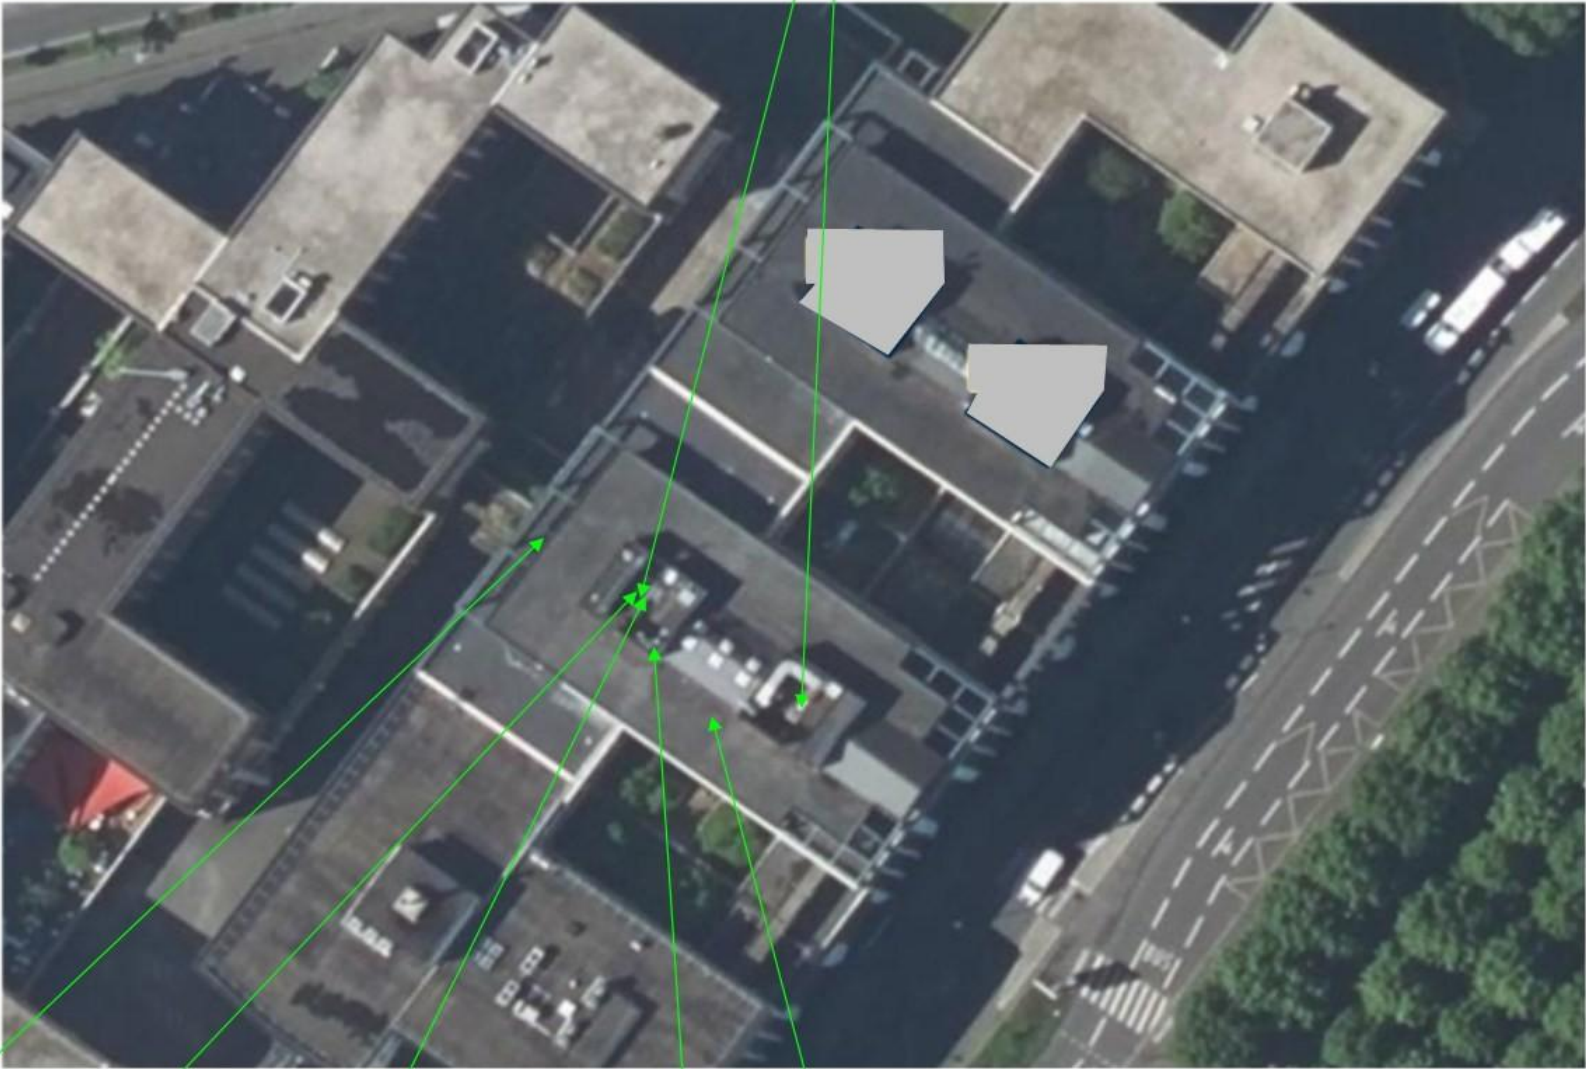
| <div><div>--- Extérieur A1 ---</div><div></div><div><div><div><div>ZPSO-009 - Non amianté<br/>Isolant en mousse synthétique sous étanchéité</div><div>P006 - Non amianté<br/>Partie plane : revêtement bitumineux</div><div>P007 - Non amianté<br/>Relevé : revêtement bitumineux + résine</div><div>P008 - Non amianté<br/>Relevé : revêtement bitumineux</div><div>P009 - Non amianté<br/>Partie plane : revêtement bitumineux</div><div>P010 - Non amianté<br/>Partie plane : pare vapeur</div></div></div></div></div> | <div>Planche de repérage technique</div> |
