## DOSSIER DE DIAGNOSTIC TECHNIQUE

Référence : 002EW963581

CABINET MEDICAL  
12 RUE DU MARECHAL LECLERC  
62410 WINGLES

### AMIANTE : Dossier amiante avant réalisation de travaux dans un immeuble bâti

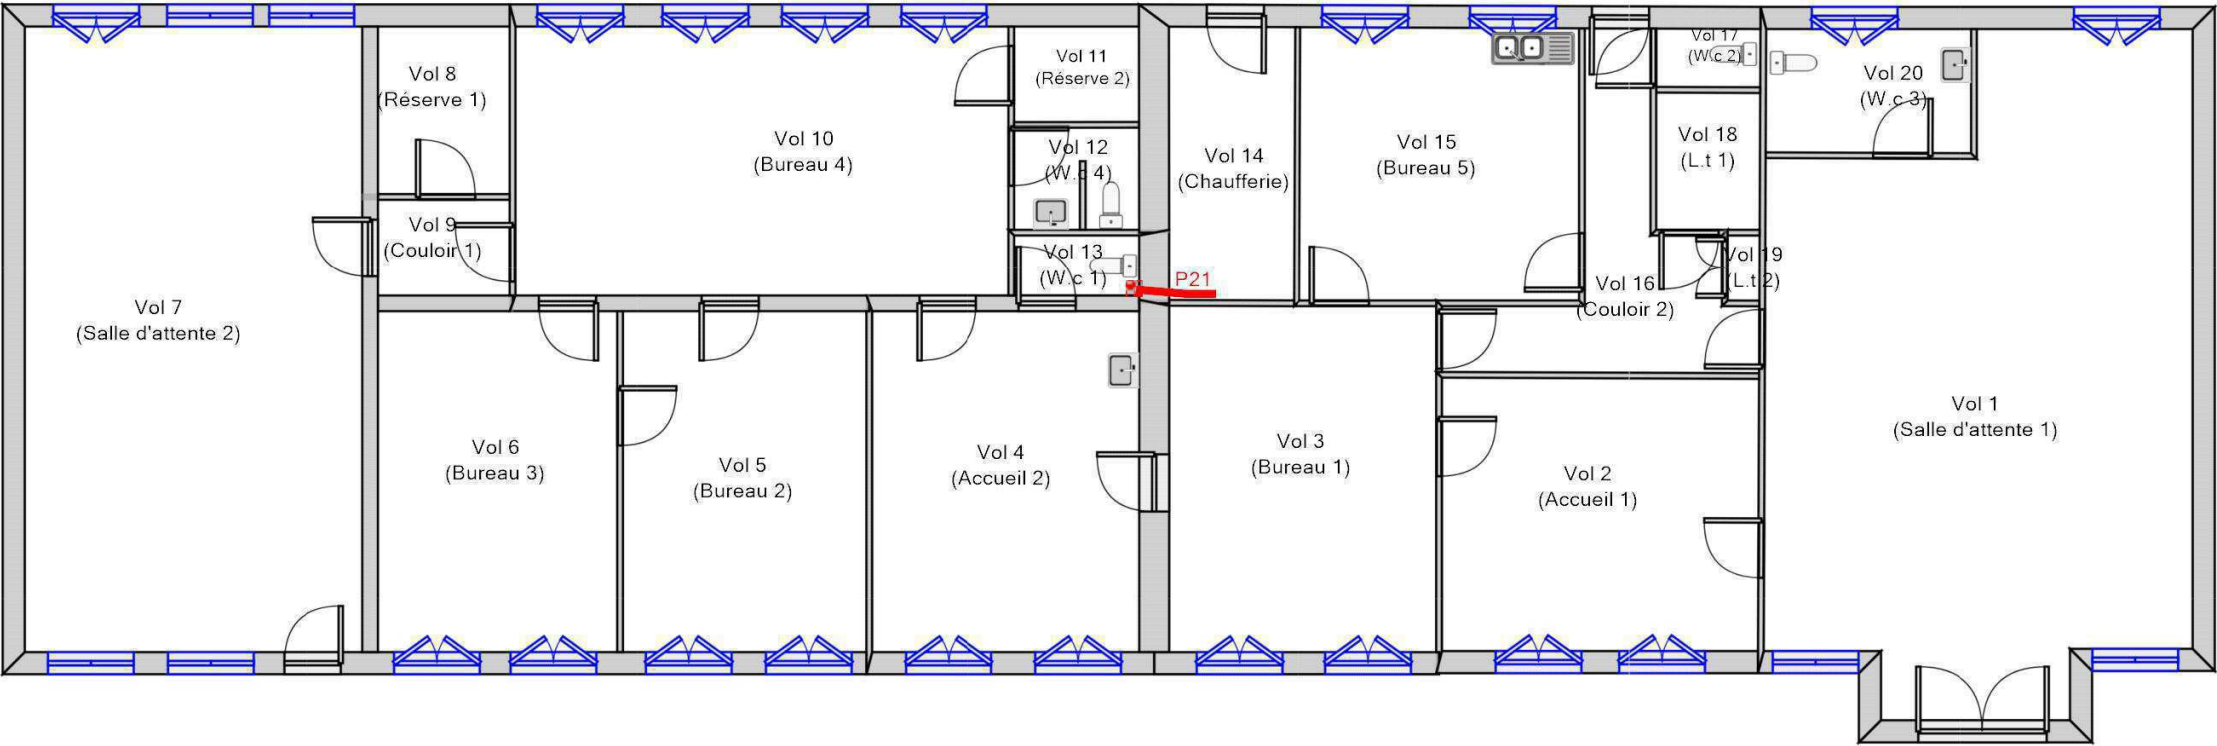
P21 : Conduit en fibres-ciment

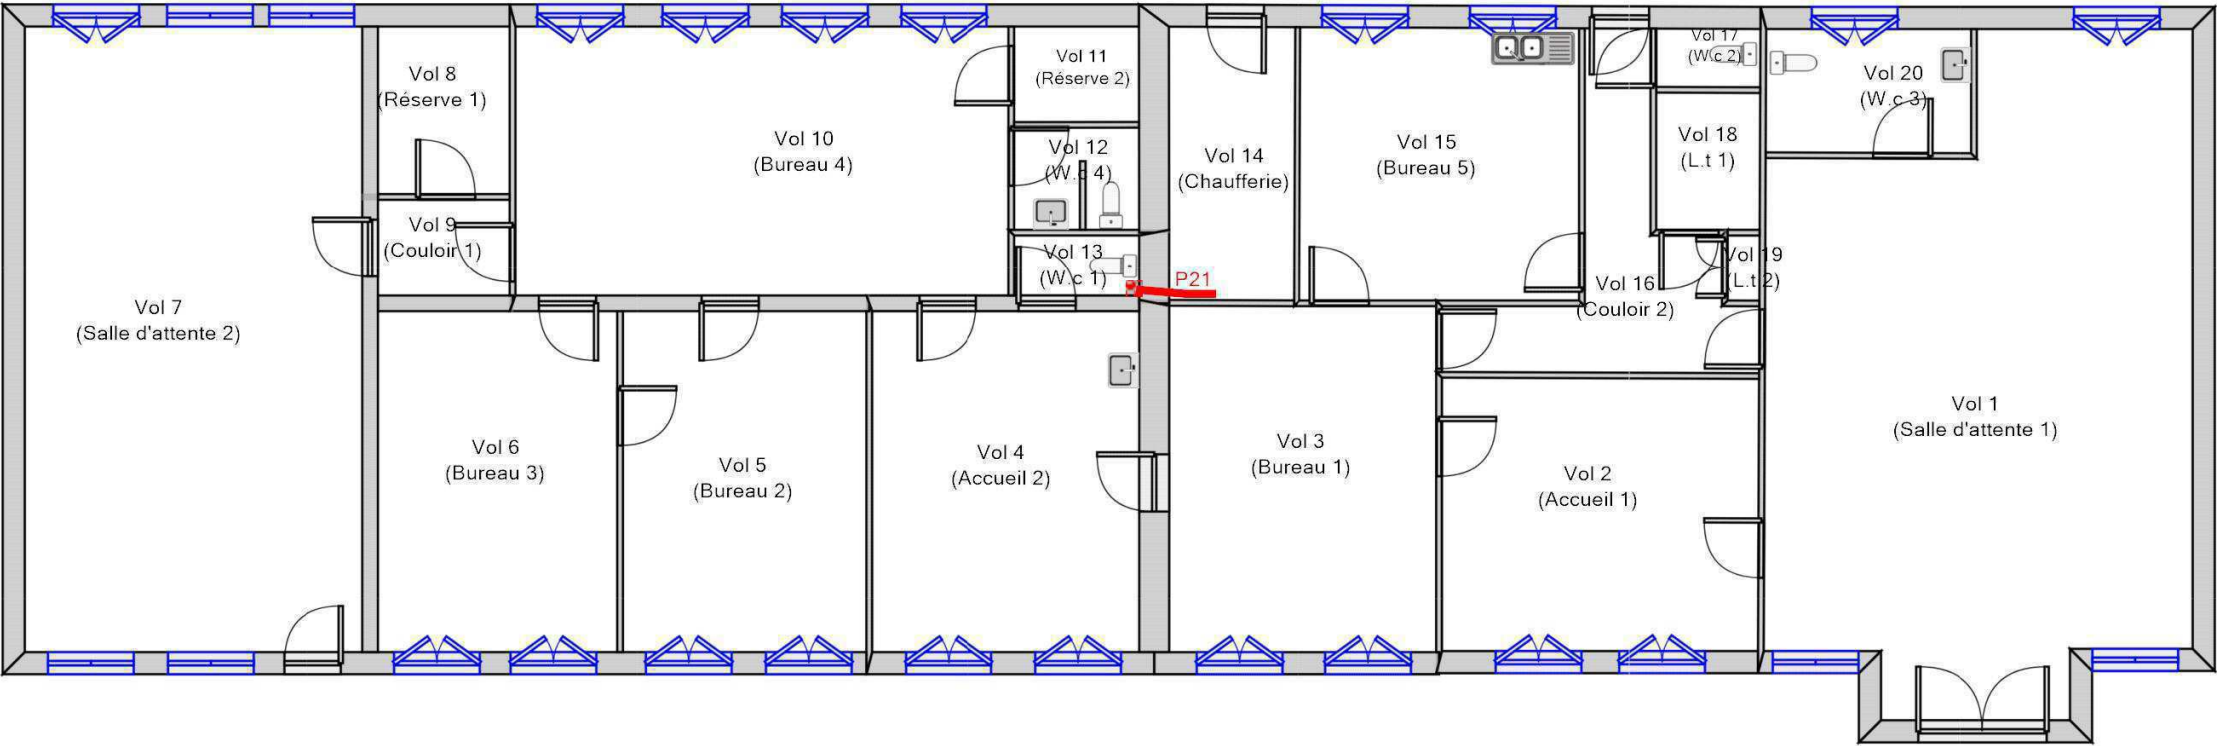
P21 : Conduit en fibres-ciment
