# Pré-rapport de repérage amiante avant réalisation de travaux dans un immeuble bâti

**Rapport N° : 28763894/S2/1/AM-RTV\_V1****Rédigé le : 24/10/2025****Référence au programme de travaux :**Mail client DBE - UGAP DOUANES DU GRAND EST  
réalisé le 11/09/2025 par Isabelle Belaid

**GEP - DIRECTION DES DOUANES STRASBOURG  
ET SIEGE**11 AVENUE DE LA LIBERTE  
67000 STRASBOURG**PROJET TRAVAUX SUR STRUCTURES**

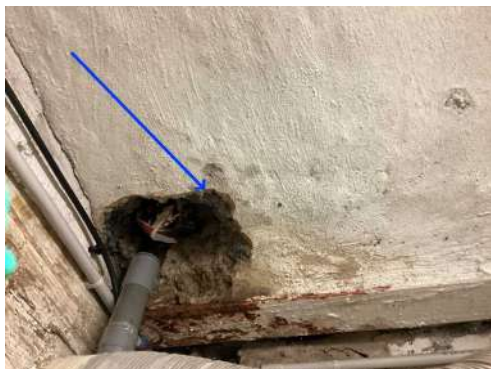
| P46 | ZPSO 29 |

| P46 | ZPSO 29 |
|---|---|
| Sous-sol -> Rangement 1 | |
| Plafonds -> Enduits lissés, projetés ou talochés Peintures décoratives | |

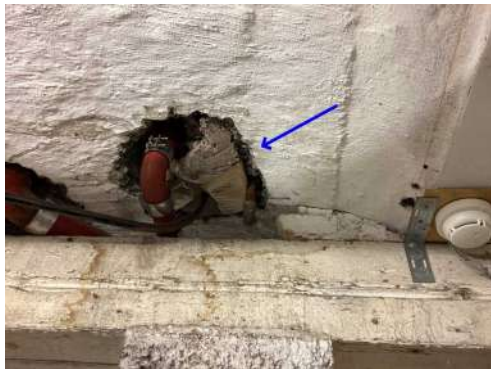
| P47 | ZPSO 29 |

| P47 | ZPSO 29 |
|---|---|
| Sous-sol -> Rangement 2 | |
| Plafonds -> Enduits lissés, projetés ou talochés Peintures décoratives | |

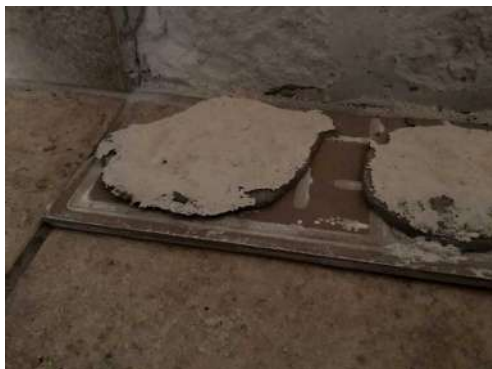
| P4 | ZPSO 3 |

| Sous-sol -> Rangement 10 | |
| Revêtements de murs, poteaux, cloisons, gaines, coffres -> Joints de plinthe Colles de plinthe | |

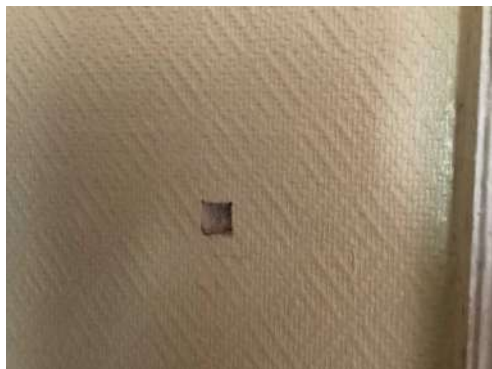
| P5 | ZPSO 4 |

| Sous-sol -> Rangement 10 | |
| Murs et cloisons maçonnées "en dur" -> Enduits lissés, projetés ou talochés Peinture | |

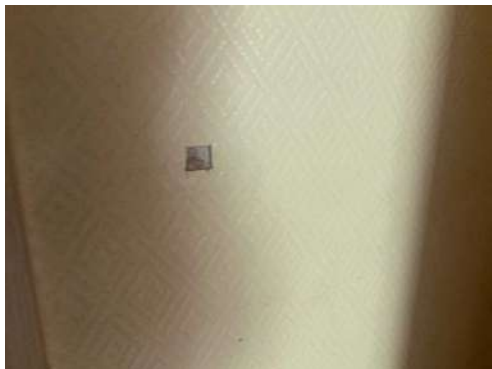
| P6 | ZPSO 4 |

| Sous-sol -> Rangement 10 | |
| Murs et cloisons maçonnées "en dur" -> Enduits lissés, projetés ou talochés Peinture | |

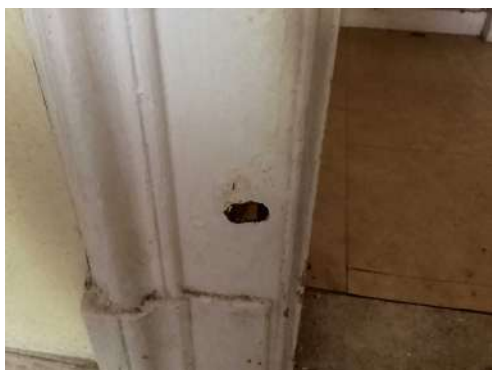
| P3 | ZPSO 2 |

| Sous-sol -> Rangement 10 | |
| Menuiseries intérieures -> Peintures décoratives | |

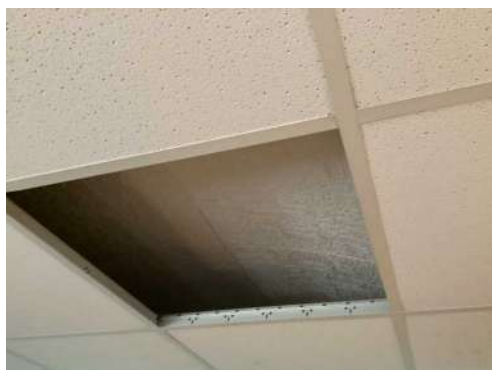
| P16 | ZPSO 9 |

| Sous-sol -> Rangement 11 | |
| Faux plafonds -> Plaques (Liste A) | |

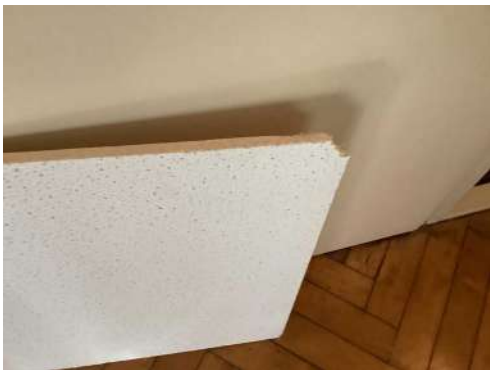
| P16 | ZPSO 9 |

| P16 | ZPSO 9 |
|---|---|
| Sous-sol -> Rangement 11 | |
| Faux plafonds -> Plaques (Liste A) | |

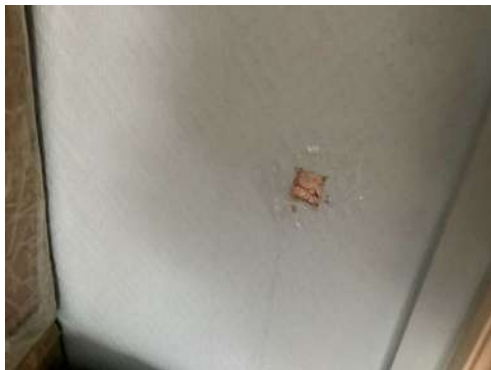
| P12 | ZPSO 7 |

| P12 | ZPSO 7 |
|---|---|
| Sous-sol -> Rangement 11 | |
| Murs et cloisons maçonnées "en dur" -> Enduits lissés, projetés ou talochés Peinture | |

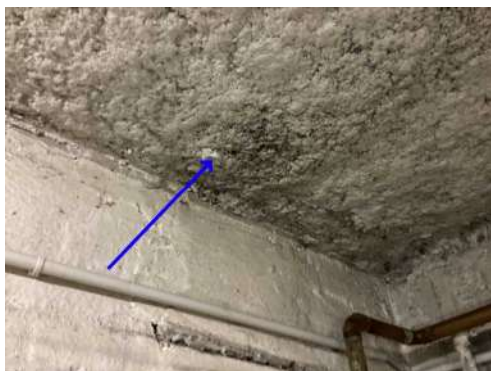
| P30 | ZPSO 17 |

| Sous-sol -> Local technique chaufferie | |
| Plafonds -> Flocages (Liste A) | |

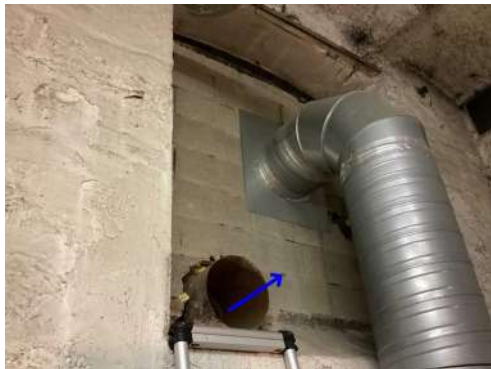
| P32 | ZPSO 18 |

| Sous-sol -> Local technique chaufferie | |
| Murs et cloisons maçonnées "en dur" -> Joints d'assemblage | |

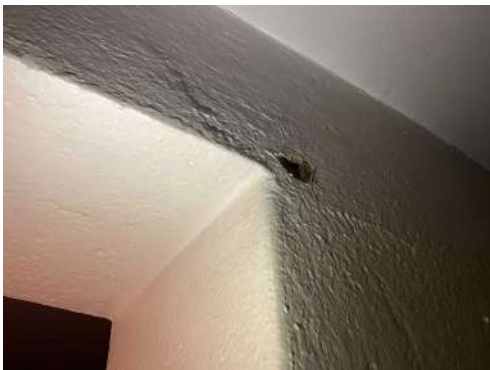
| P69 | ZPSO 48 |

| N+2 -> Circulation 2 | |
| Poutres -> Enduits lissés, projetés ou talochés Peintures | |

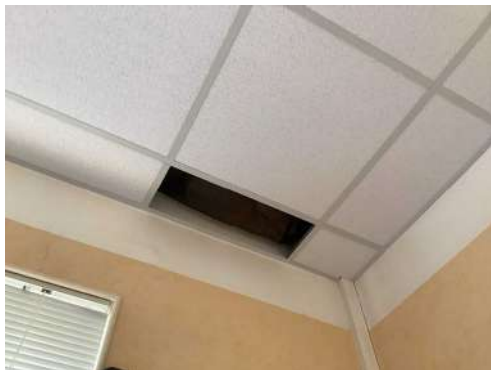
| P70 | ZPSO 49 |

| N+3 -> Division 3 | |
| Faux plafonds -> Plaques (Liste A) | |
