N/REF : STO-25-0539-RAPP-SGMEF-Diagnostic structurel DRDDI - 11 avenue de la Liberté 67000 Strasbourg

**Diagnostic structurel et étude de stabilité au feu**  
**Direction Régional des Douanes et Droits Indirects+**  
**11 avenue de la Liberté - 67000 Strasbourg**

| Edifice : | Direction Régionale des Douanes et Droits Indirects (DRDDI)<br>11 avenue de la Liberté<br>67000 STRASBOURG |

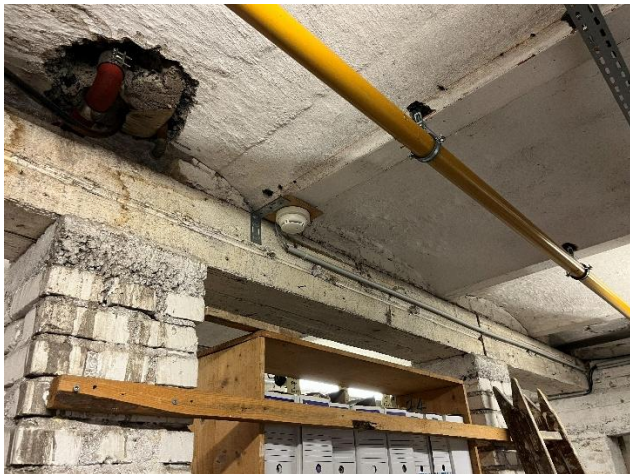
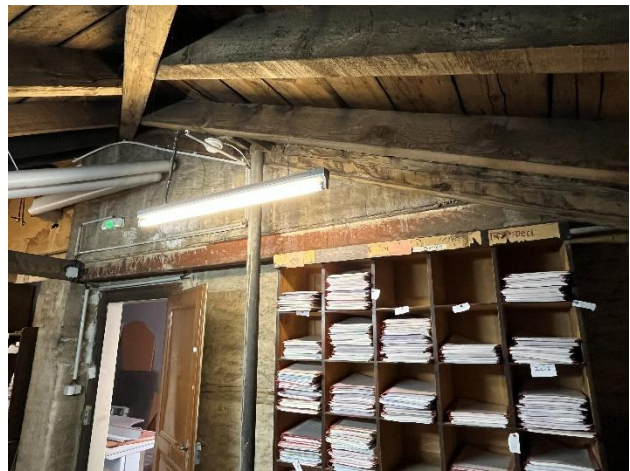
| Description | Photographie | Commentaire |
|---|---|---|
| <p>4.1.3.1</p> <p>SS1 et R+4</p> <p>Profils métalliques exposés, sans protection au feu (SF &lt; 15 min.)</p> | <p>Figure 22 : Poutrelles métalliques exposées, en plancher haut du SS1.</p> <p>Figure 23 : Poutrelle métallique exposée, au R+4.</p> | <p>Il a été observé, dans la majorité des locaux du sous-sol, des poutrelles métalliques constitutives du plancher haut ne présentant pas de protection au feu. Dans ce cadre, leur durée de stabilité au feu est réputée inférieure à 15 minutes.</p> <p>Il a été observé, dans les locaux d'archive sous combles, des poutrelles métalliques formant reprises de charpente et/ou linteaux ne présentant pas de protection au feu. Dans ce cadre, leur durée de stabilité au feu est réputée inférieure à 15 minutes.</p> <p>La problématique observée ne constitue pas un désordre structurel à proprement parler mais justifie la réalisation de travaux de traitement à court terme au sens des exigences de stabilité au feu.</p> |

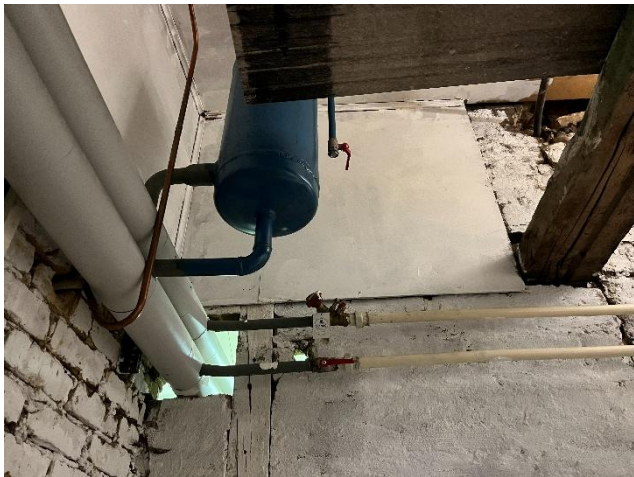
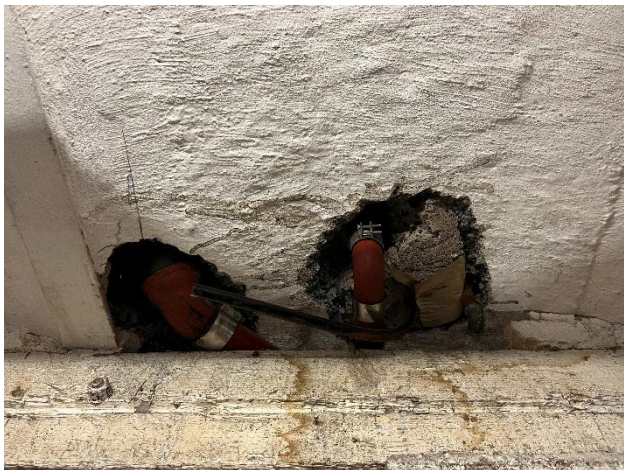
| Description | Photographie | Commentaire |
|---|---|---|
| <p>4.1.3.2</p> <p>SS1/RDC et R+4</p> <p>Percements horizontaux et verticaux non-calfeutrés.</p> | <p>Figure 24 : Percement horizontal entre locaux, au R+4.</p> <p>Figure 25 : Percements horizontaux entre locaux, en plancher haut du SS1.</p> | <p>Il a été observé, entre locaux adjacents du sous-sol et du R+4 ou entre locaux superposés du sous-sol et du RDC, des percements horizontaux ou verticaux non-calfeutrés.</p> <p>L'absence de calfeutrement desdits percements crée une discontinuité dans le coupe-feu entre locaux et/ou niveaux.</p> <p>La problématique observée ne constitue pas un désordre structurel à proprement parler mais justifie la réalisation de travaux de traitement à court terme au sens des exigences de stabilité au feu.</p> |

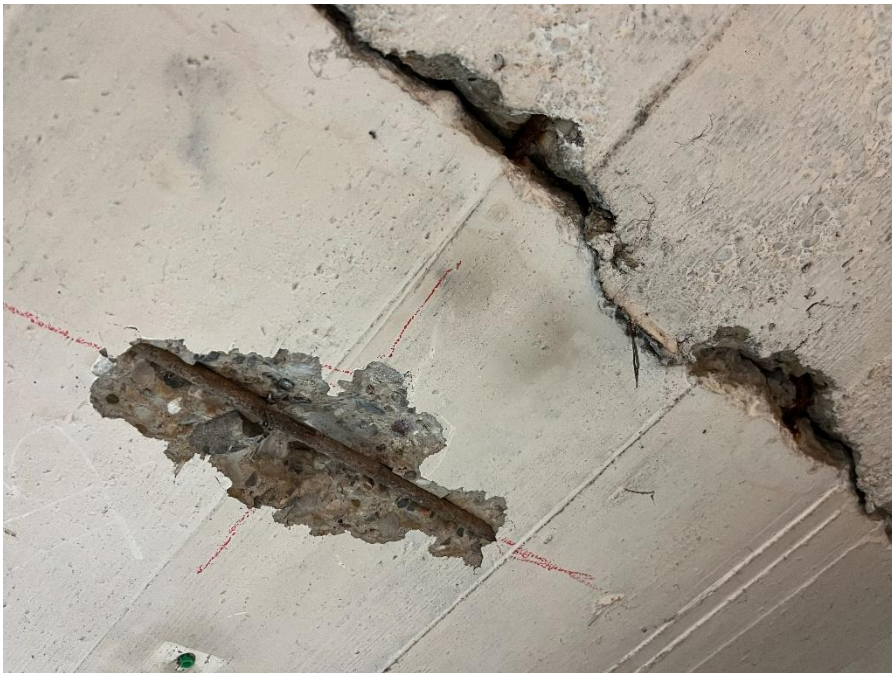
| Description | Photographie | Commentaire |
|---|---|---|
| <p>4.1.3.3</p> <p>SS1</p> <p>Enrobages d'armatures insuffisants en plancher haut (SF &lt; 15 min.)</p> | <p>Figure 26 : Armatures apparentes au droit d'une fissure et très faiblement enrobée au droit d'un sondage destructif.</p> | <p>Il a été observé, en plancher haut du dégagement central au SS1, l'insuffisance d'enrobage des armatures constitutives de la dalle en béton armé. Certains aciers sont à nu au droit de fissures.</p> <p>Il est rappelé que la durée de stabilité au feu des ouvrages en béton armé repose essentiellement sur l'épaisseur de l'enrobage des armatures dans le béton.</p> <p>La problématique observée ne constitue pas un désordre structurel à proprement parler mais justifie la réalisation de travaux de traitement à court terme au sens des exigences de stabilité au feu.</p> |

Il a été observé des défauts de répartition dudit béton coulé, de sorte que les aciers observés présentaient, localement, un enrobage nul. Sous ce rapport et sur la base des valeurs tabulées de la NF EN 1992-1-2 il est considéré que les éléments d'ouvrages concernés présentent une durée de stabilité au feu inférieure à 15 minutes.

- En plancher haut du dégagement central au SS1, l'insuffisance d'enrobage des armatures constitutives de la dalle en béton armé. Certains aciers sont à nu au droit de fissures.

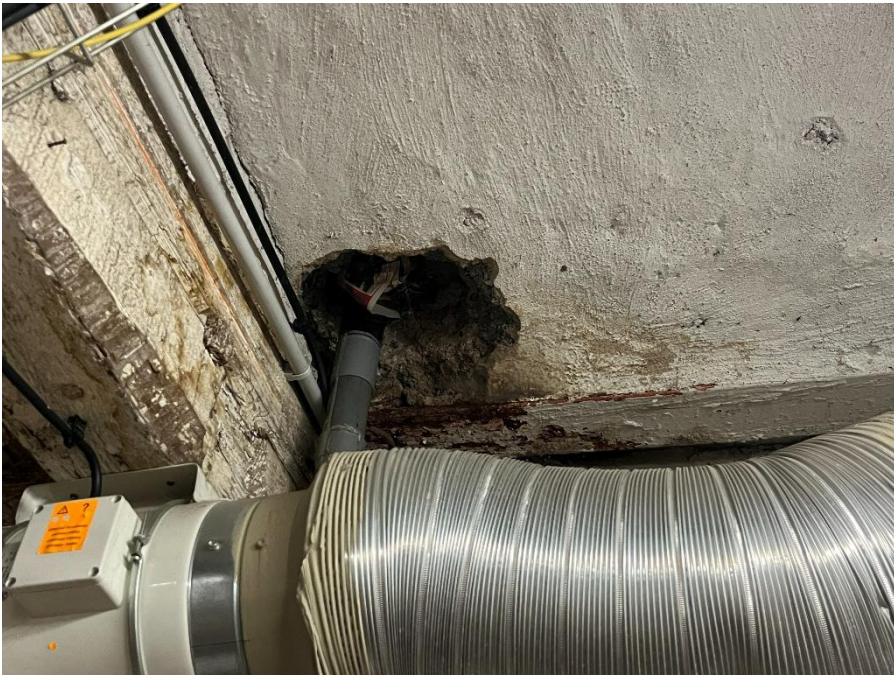
| Description | Photographie | Commentaire |
|---|---|---|
| <p>4.1.3.4</p> <p>SS1</p> <p>Poutrelle<br/>métallique<br/>corrodée au droit<br/>d'un percement</p> | <p>Figure 27 : Poutrelle métallique corrodée au droit d'un percement vertical.</p> | <p>Il a été observé, en plancher haut du SS1 dans le local de « Rangement 1 », une poutrelle corrodée au droit d'un percement vertical.</p> <p>La corrosion de la poutrelle est attribuable, en première approche, à une fuite du réseau circulant dans le percement concerné.</p> <p><b><u>Classe de désordre : 3</u></b><br/>La structure est altérée et nécessite des travaux de réparation, mais sans caractère d'urgence.</p> <p><b><u>Classe de corrosion : I3</u></b></p> |

- En plancher haut du SS1 dans le local de « Rangement 1 », une poutrelle corrodée au droit d'un percement vertical.
- Au droit d'un voile sur la circulation centrale, au R+3, une fissure verticale parallèle au jambage de la porte.

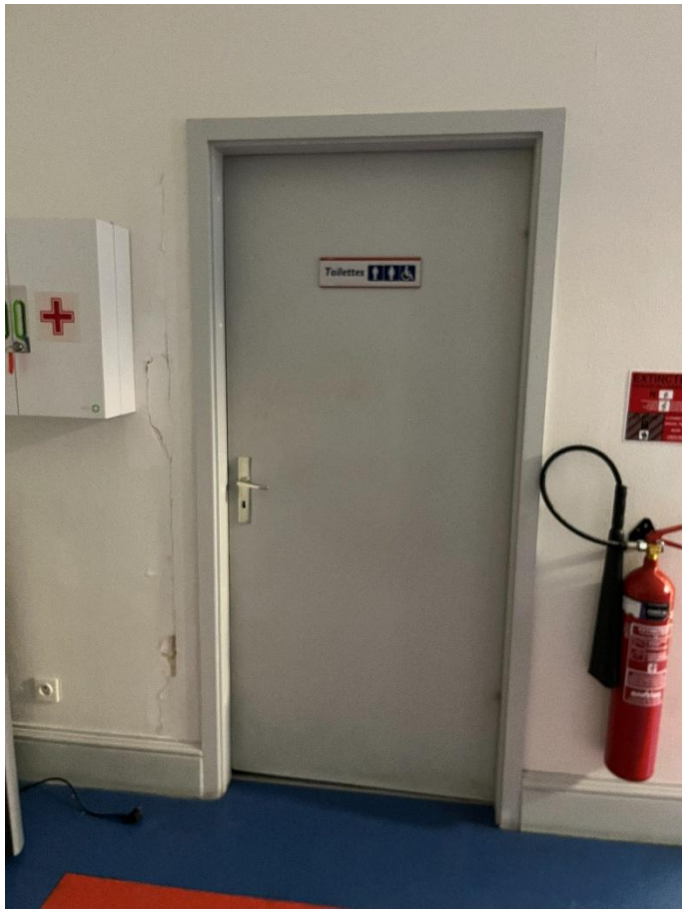
| Description | Photographie | Commentaire |
|---|---|---|
| <p>4.1.3.5</p> <p>R+3</p> <p>Fissure verticale<br/>au droit d'un<br/>voile</p> | <p>Figure 28 : Fissure vertical au droit d'un voile, au R+3.</p> | <p>Il a été observé, au droit d'un voile sur la circulation centrale, au R+3, une fissure verticale parallèle au jambage de la porte.</p> <p><b>Classe de désordre : 3</b><br/>La structure est altérée et nécessite des travaux de réparation, mais sans caractère d'urgence.</p> |

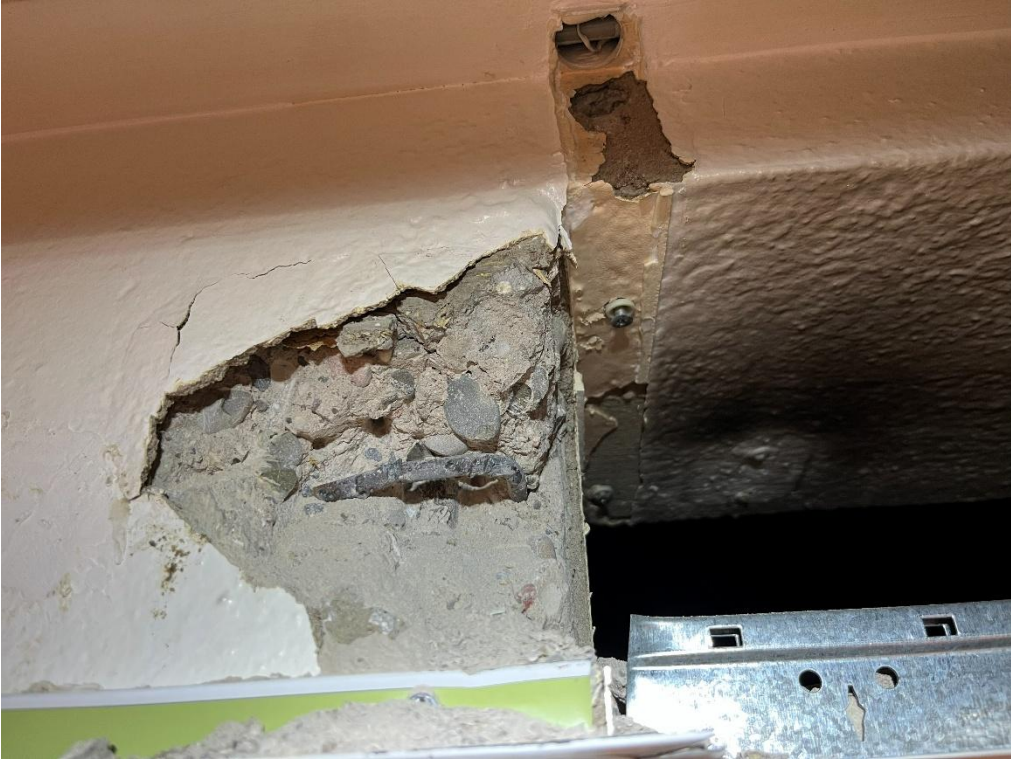
| N°<br>Localisation | Photographie | Commentaire/Descriptif |
|---|---|---|
| <p>SD3</p> <p>Plancher haut du R+3 (circulation centrale)</p> <p>Poteau BA courant</p> | | <p>Il a été observé :</p> <ul style="list-style-type: none"> <li>- Une peinture blanche d'épaisseur millimétrique ;</li> <li>- Un enduit de ciment gris d'épaisseur <math>e = 5mm</math> environ ;</li> <li>- Un poteau en béton armé de section carrée <math>L * l = 250 * 250mm</math> environ ;</li> <li>- Dans le poteau, des cadres en acier rond lisse RL6 ;</li> <li>- Dans le poteau, un acier vertical rond lisse RL12, présentant sur un côté un enrobage <math>c = 35mm</math> environ et sur un autre côté un enrobage <math>c = 55mm</math> environ ;</li> </ul> <p><u>Indice de corrosion des aciers : I1</u></p> |

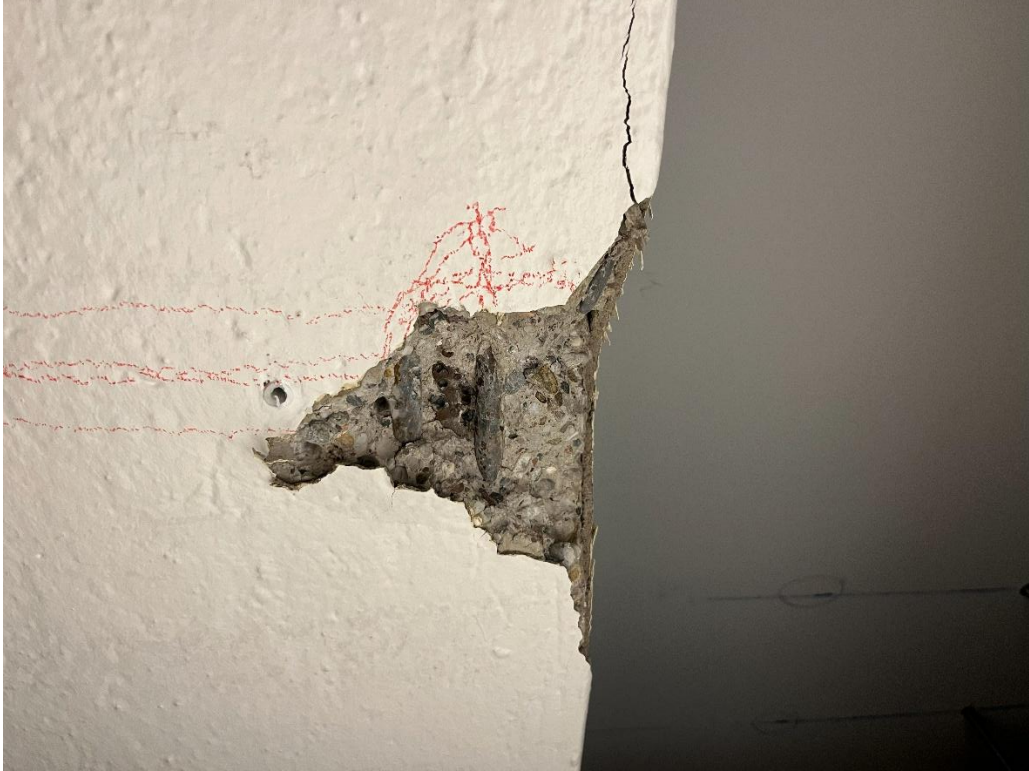
| N°<br>Localisation | Photographie | Commentaire/Descriptif |
|---|---|---|
| <p>SD5</p> <p>Plancher<br/>haut du R+2<br/>(circulation<br/>centrale)</p> <p>Poutre BA</p> | | <p>Il a été observé :</p> <ul style="list-style-type: none"> <li>- Une peinture blanche d'épaisseur millimétrique ;</li> <li>- Un enduit de ciment gris d'épaisseur <math>e = 5mm</math> environ ;</li> <li>- Une poutre en béton armé de section <math>h * b = 195 * 310mm</math> environ ;</li> <li>- Dans la poutre, un cadre en acier rond lisse RL6 ;</li> <li>- Dans la poutre, un premier acier longitudinal RL12 d'enrobage horizontal <math>c = 36mm</math> et d'enrobage vertical <math>20mm</math> ;</li> <li>- Dans la poutre, un deuxième acier longitudinal RL14 d'enrobage horizontal <math>c = 50mm</math> et d'enrobage vertical <math>26mm</math> ;</li> <li>- Dans la poutre, un troisième acier longitudinal RL12 d'enrobage horizontal <math>c = 67mm</math> et d'enrobage vertical <math>20mm</math> ;</li> </ul> <p><u>Indice de corrosion des aciers : I1</u></p> |

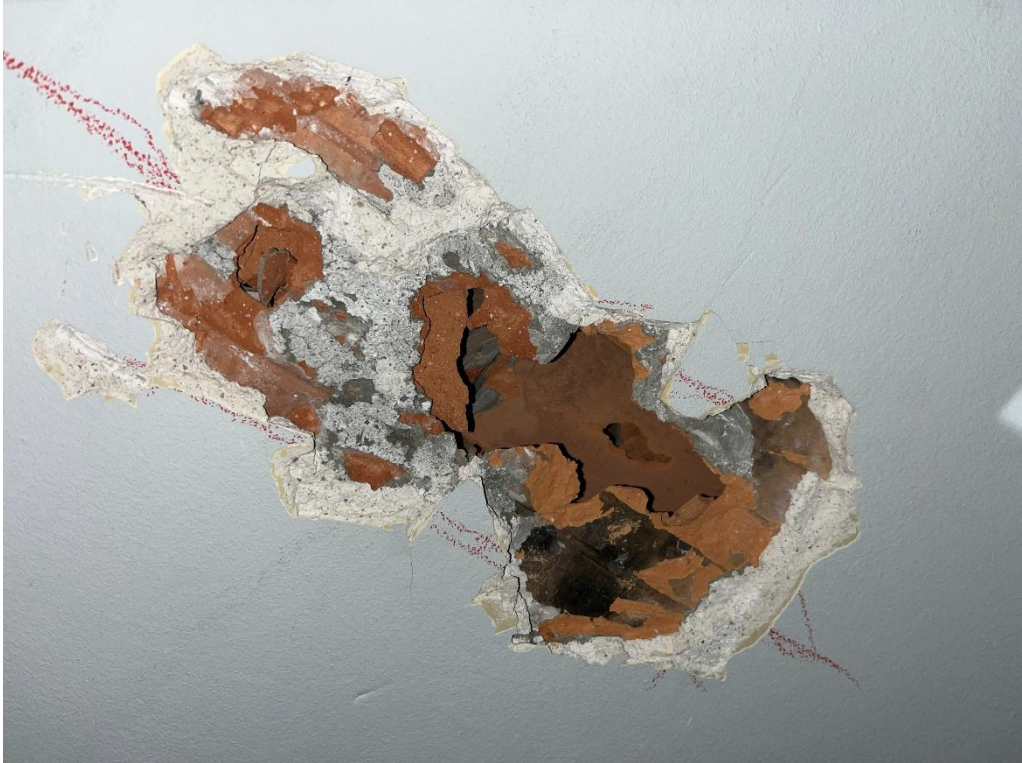
| N°<br>Localisation | Photographie | Commentaire/Descriptif |
|---|---|---|
| <p>SD8 et SD9</p> <p>Plancher haut du R+2 (circulation centrale)</p> <p>Poutrelle BA coffrée en terre-cuite</p> | | <p>Il a été observé :</p> <ul style="list-style-type: none"> <li>- Une peinture blanche millimétrique ;</li> <li>- Un horizon de plâtre d'épaisseur <math>e = 20mm</math> environ ;</li> <li>- Une poutrelle creuse en terre-cuite formant coffrage et reprenant des hourdis creux en terre-cuite. L'épaisseur de terre-cuite à l'intrados est <math>e = 10mm</math> environ ;</li> <li>- Dans la poutrelle, un acier rond lisse RL8 à la profondeur <math>p = 10mm</math> environ ;</li> </ul> <p>Il a été observé des défauts de répartition du béton normalement coulé dans la poutrelle, de sorte que les aciers observés présentaient, localement, un enrobage nul.</p> <p><u>Indice de corrosion des aciers : I2</u></p> |

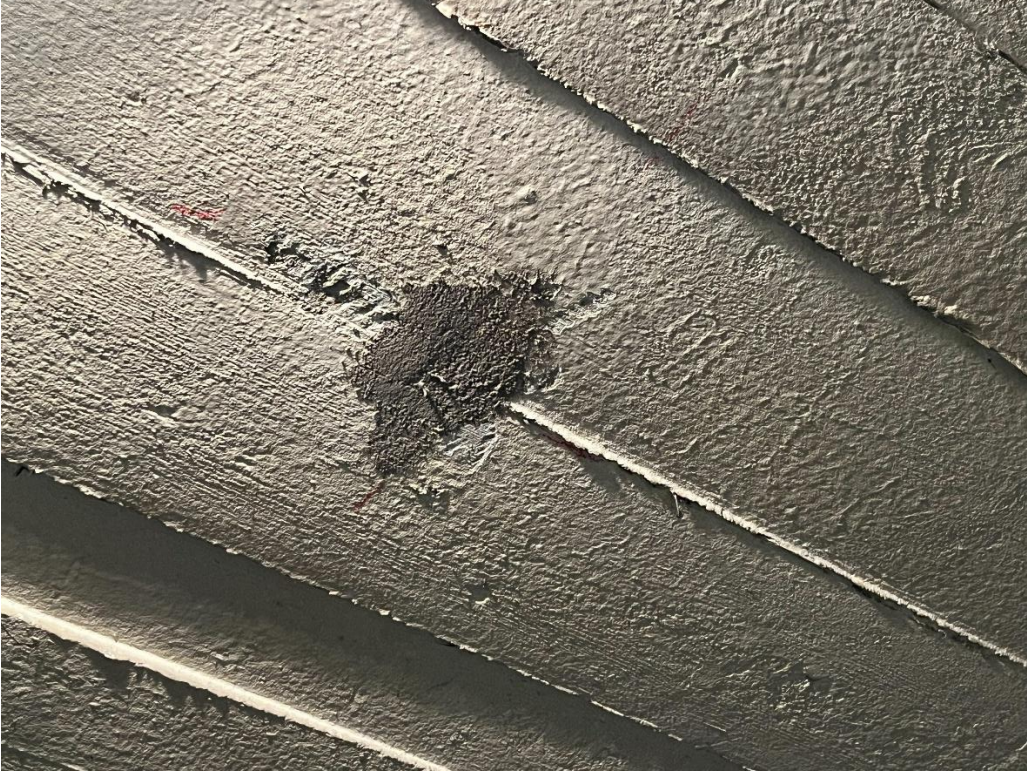
| N°<br>Localisation | Photographie | Commentaire/Descriptif |
|---|---|---|
| <p>SD15</p> <p>Plancher haut du SS1 (dégagement au droit de la circulation centrale)</p> <p>Dalle béton armé</p> | | <p>Il a été observé :</p> <ul style="list-style-type: none"> <li>- Une peinture blanche d'épaisseur millimétrique ;</li> <li>- Une dalle en béton armé coulée en place ;</li> <li>- Dans la dalle, des aciers horizontaux, suivant la direction nord-sud, ronds lisses RL11 présentant un enrobage <math>c = 18mm</math> et un espacement horizontal <math>d_H = 150mm</math> environ ;</li> <li>- Dans la dalle, des aciers horizontaux, suivant la direction est-ouest, ronds lisses RL16 présentant un enrobage <math>c = 29mm</math> et un espacement horizontal <math>d_H = 150mm</math> environ ;</li> </ul> |

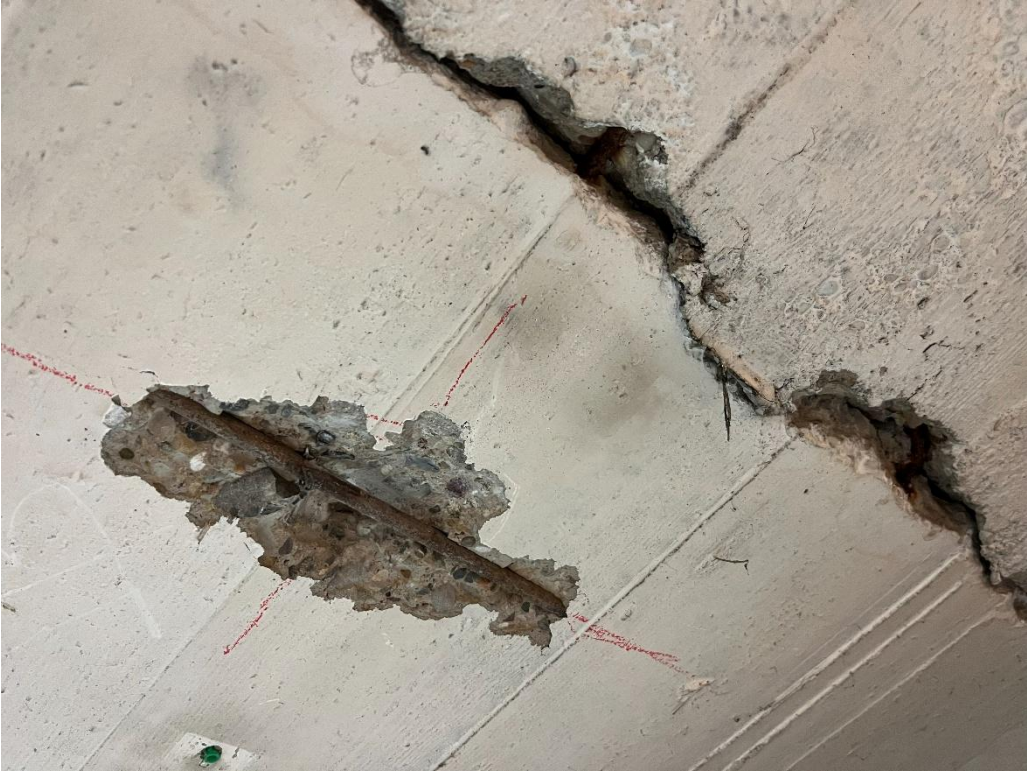
| N°<br>Localisation | Photographie | Commentaire/Descriptif |
|---|---|---|
| <p>SD16</p> <p>Plancher<br/>haut du SS1<br/>(dégagement<br/>de l'aile<br/>sud)</p> <p>Dalle béton<br/>armé</p> | | <p>Il a été observé :</p> <ul style="list-style-type: none"> <li>- Une peinture blanche d'épaisseur millimétrique ;</li> <li>- Une dalle en béton armé coulée en place ;</li> <li>- Dans la dalle, des aciers horizontaux, suivant la direction nord-sud, ronds lisses RL8 d'enrobage <math>c = 0,5mm</math> environ ;</li> <li>- Dans la dalle, des aciers horizontaux, suivant la direction est-ouest, ronds lisses RL8 d'enrobage <math>c = 8,5mm</math> environ ;</li> </ul> <p>Certains aciers observés sont à nu au droit de fissures.</p> |
