# Pré-rapport de repérage amiante avant réalisation de travaux dans un immeuble bâti

**Rapport N° :** 29855956/S1/1/AM-RTV\_V1

**Futur bâtiment PJJ DBE**

**BATIMENT PJJ**

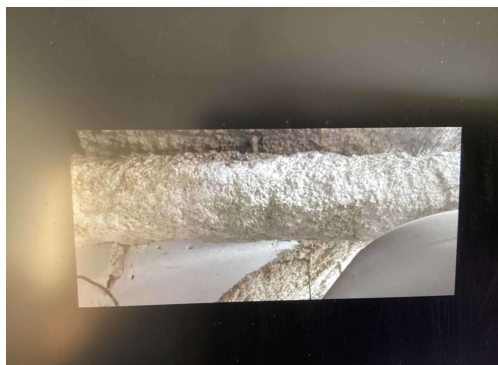
Localisation :    SOUS SOL -> ZONE B -> CHAUFFERIE

Matériau ou produit ne contenant pas d'amiante

ZPSO - 8      Prélèvement 14      Flocages

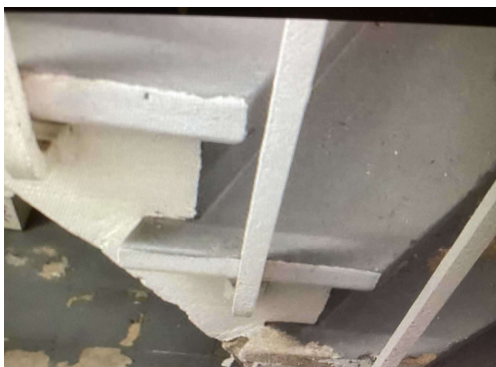
Matériau ou produit ne contenant pas d'amiante  
ZPSO - 12      Prélèvement 22      Ragréages  
Localisation :    SOUS SOL -> ZONE B -> ESCALIER

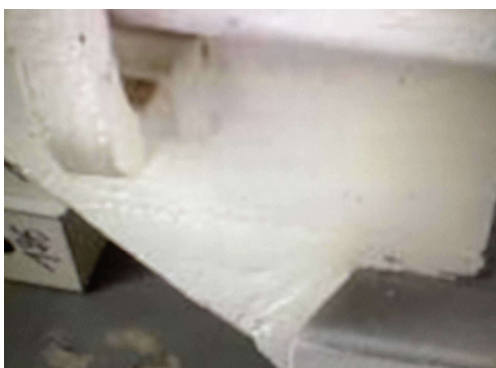
Matériau ou produit ne contenant pas d'amiante  
ZPSO - 13      Prélèvement 24      Ragréages  
Localisation :    SOUS SOL -> ZONE B -> ESCALIER

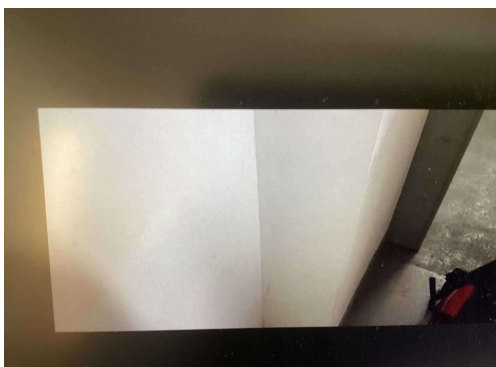
Matériau ou produit ne contenant pas d'amiante  
ZPSO - 9      Prélèvement 17      Bandes calicot  
Localisation :    SOUS SOL -> ZONE B -> ARCHIVES 1

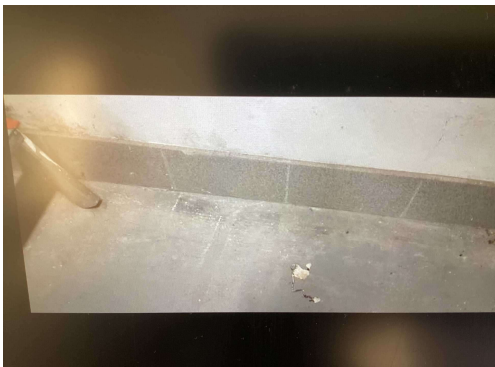
Localisation :    SOUS SOL -> ZONE B -> ARCHIVES 1

Matériau ou produit ne contenant pas d'amiante

ZPSO - 9      Prélèvement 16      Bandes calicot

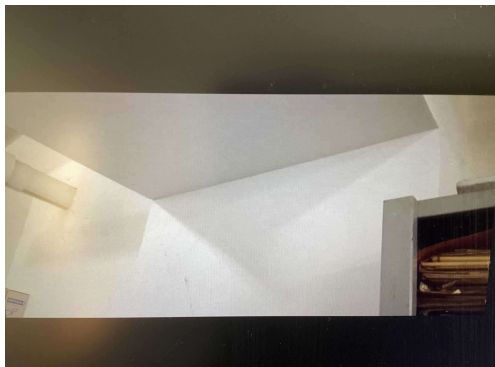
Localisation :    SOUS SOL -> ZONE B -> ARCHIVES 2

Matériau ou produit ne contenant pas d'amiante

ZPSO - 11      Prélèvement 21      Ragréages

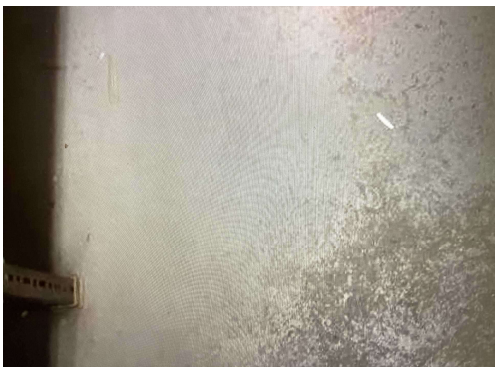
Localisation :    SOUS SOL -> ZONE B -> ARCHIVES 2

Matériau ou produit ne contenant pas d'amiante

ZPSO - 2      Prélèvement 8      Enduits projetés

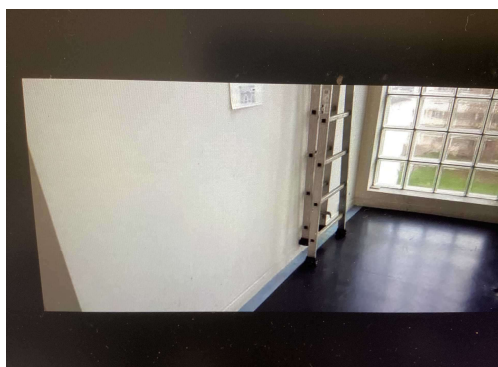
Matériau ou produit contenant de l'amiante

ZPSO - 53      Prélèvement 105      Plaques en fibres-ciment

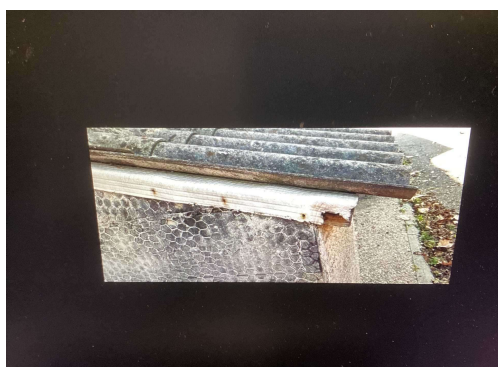
Localisation :    FACADE

Matériau ou produit ne contenant pas d'amiante

ZPSO - 55      Prélèvement 107      Crépis
