# MINISTERE DE LA JUSTICE 4, Rue d'Auxonne Nancy DIAGNOSTIC COUVERTURE - ÉTANCHÉITÉ

**Dossier** : 25 040  
**Phase** : DIAG  
**Date** : 19/02/2025  
**Indice** : A

## RAPPORT DE SYNTHÈSE

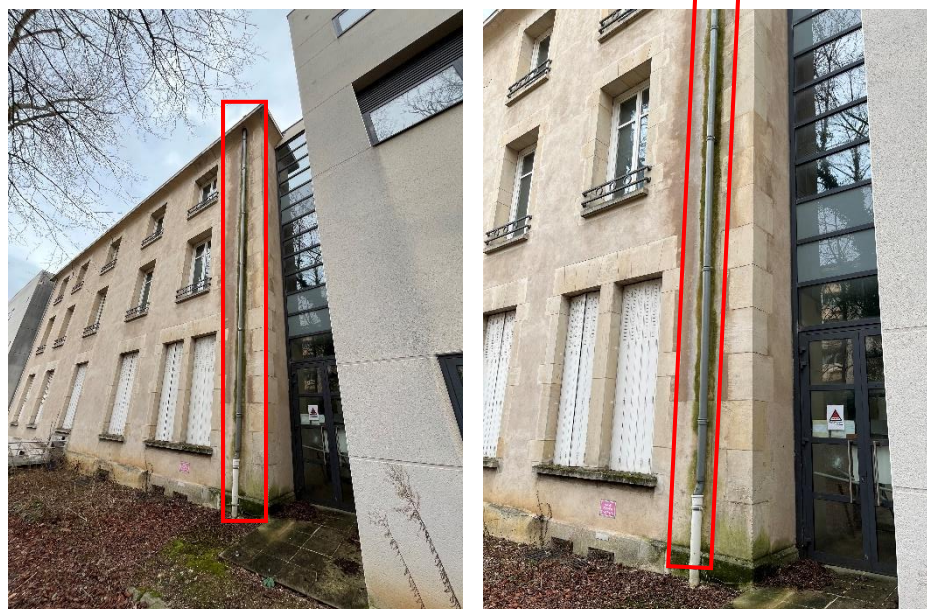
Lors de notre visite, nous avons relevé une descente d'eau pluviale au droit de l'angle Nord-Ouest du bâtiment historique (toiture ardoise).

Cette descente d'eau pluviale présente des fuites car la façade présente des traces d'humidité et de mousse.

Des travaux de zinguerie et de nettoyage sont donc à prévoir afin d'éviter l'apparition de moisissure et d'humidité dans les locaux intérieurs.

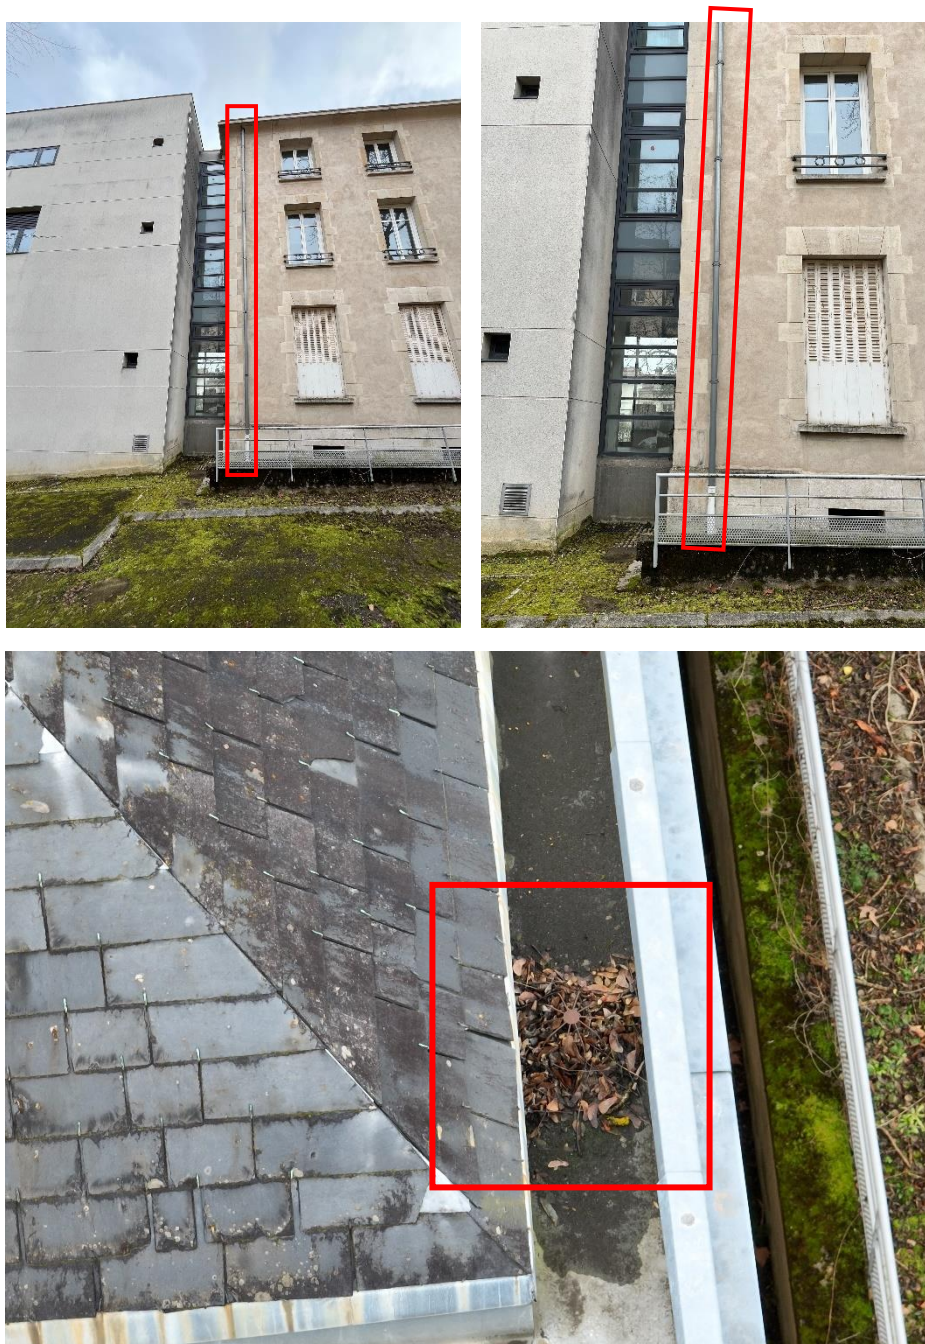
Nous relevons la présence d'une descente d'eau pluviale au droit de l'angle Nord-EST du bâtiment historique (toiture ardoise).

Cette descente d'eau pluviale ne présente aucun signe apparent de fuite ni de désordre. En revanche, elle commence à se boucher en raison de l'accumulation de feuilles.

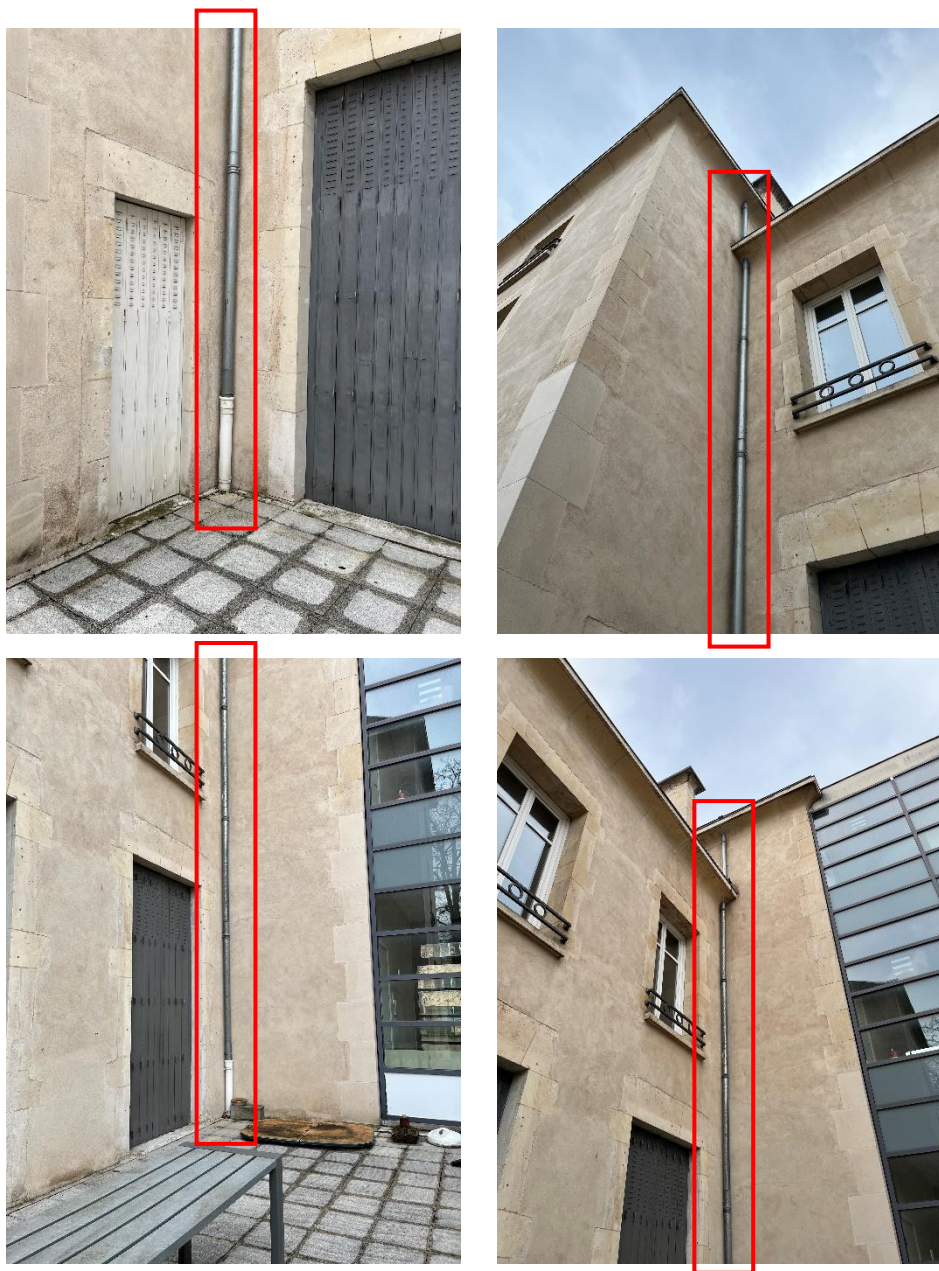
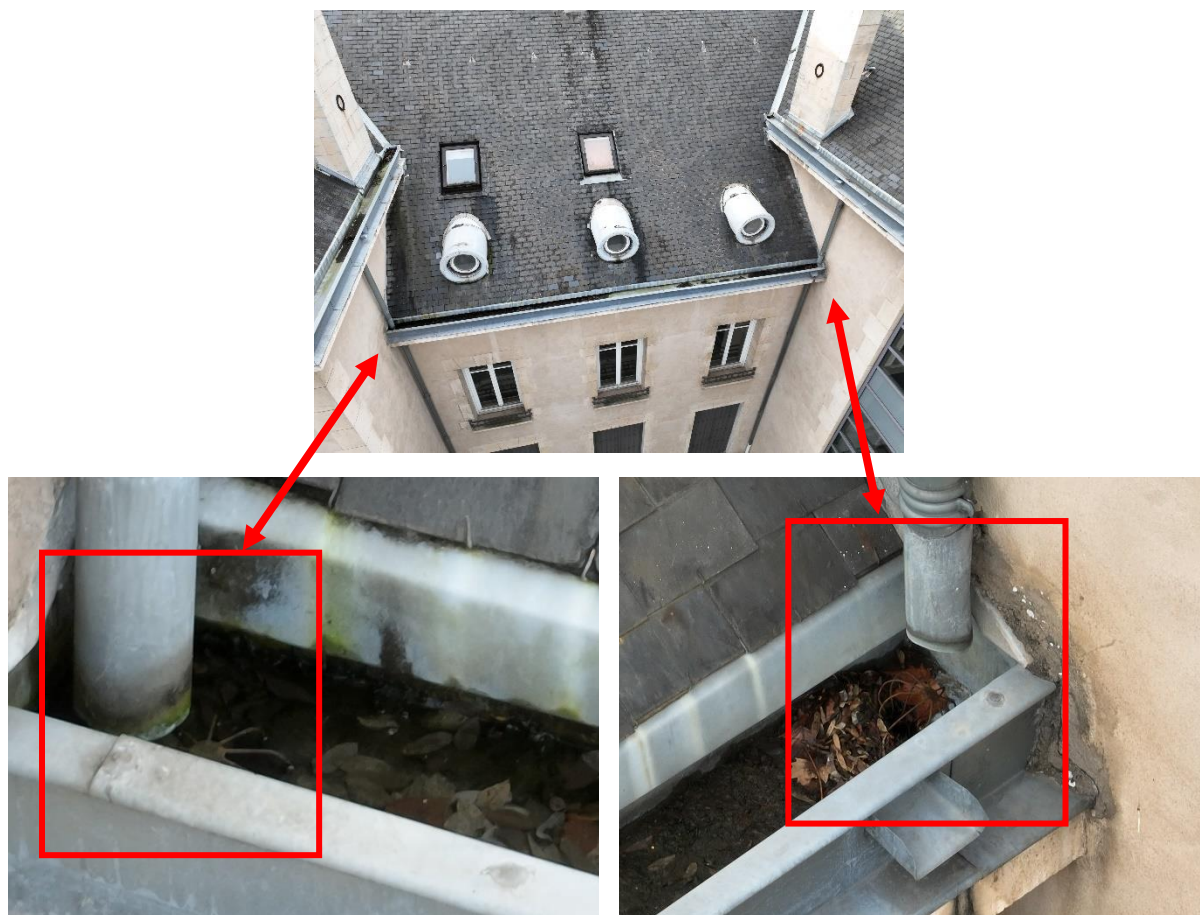
Nous relevons la présence de deux descentes d'eaux pluviales au droit de la Façade EST du bâtiment historique (toiture ardoise).

Ces descentes d'eaux pluviales ne présentent ni fuites ni désordres apparents.

Toutefois, l'accumulation de feuilles commence à les obstruer et une crapaudine semble mal fixée, probablement désaxée avec le temps et les intempéries.

Des traces de coulures visibles sur la maçonnerie indiquent un usage fréquent du trop-plein.

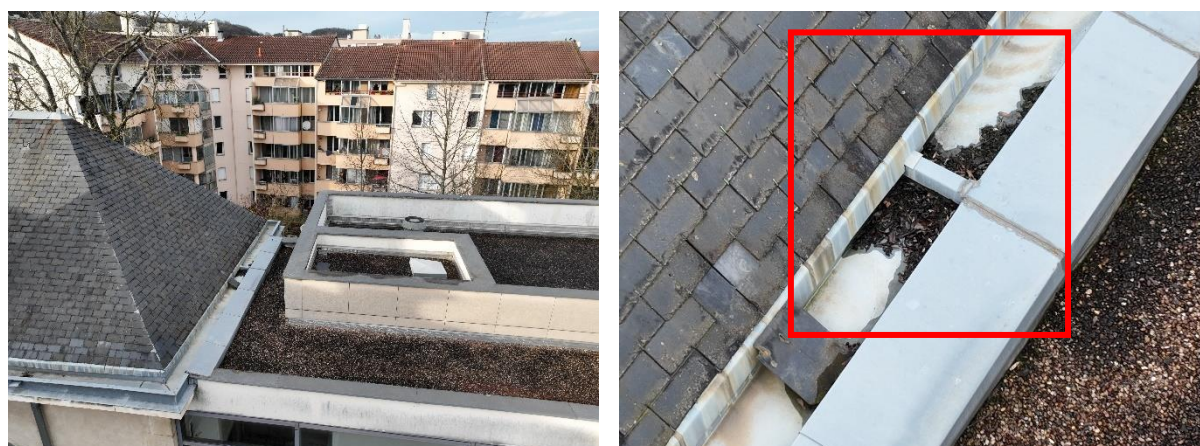
Il apparaît que les barres de joint de dilatation de chéneaux créent un phénomène de barrage. Les feuilles s'accumulent à leur niveau, empêchant ainsi un écoulement optimal des eaux pluviales.

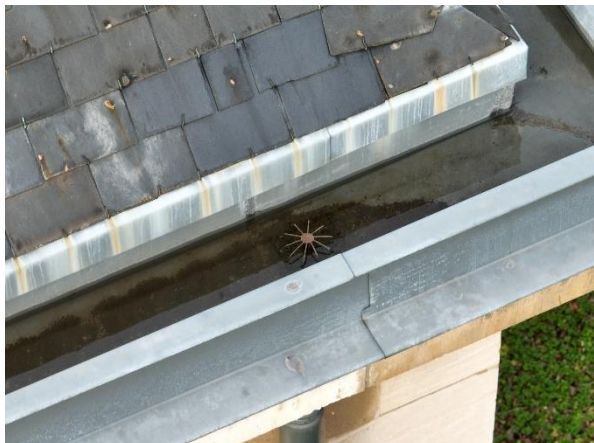
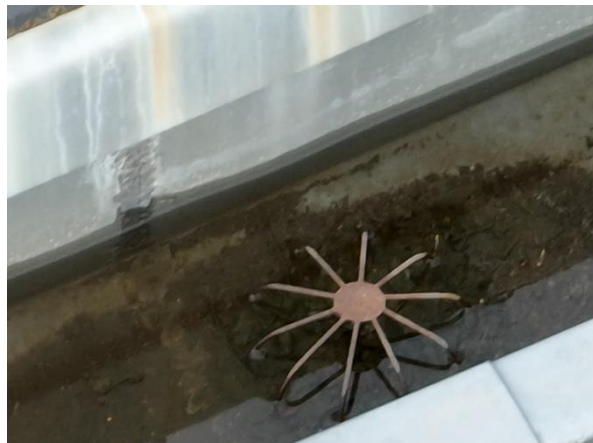
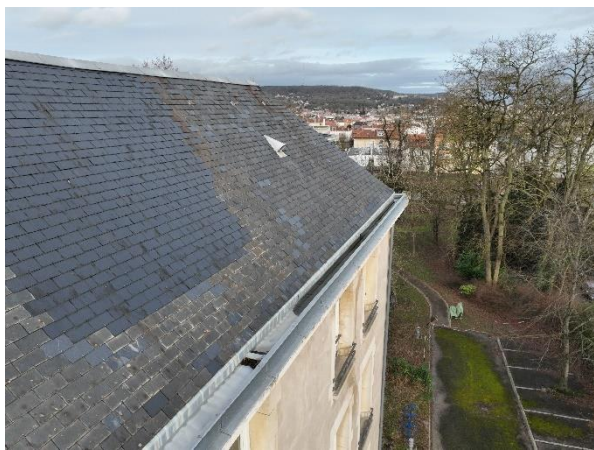
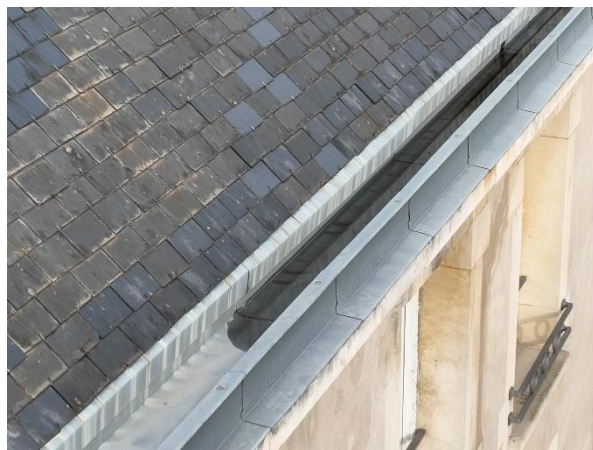
La descente d'eau pluviale (côté Est) est totalement bouchée par l'accumulation de feuilles et d'autres matières organiques, cela empêche donc le parfait écoulement des eaux pluviales.

Nous constatons ainsi que l'eau stagne et ne peut s'écouler normalement.

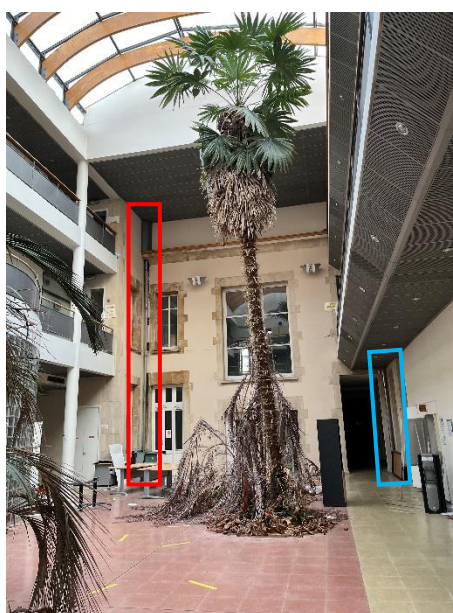
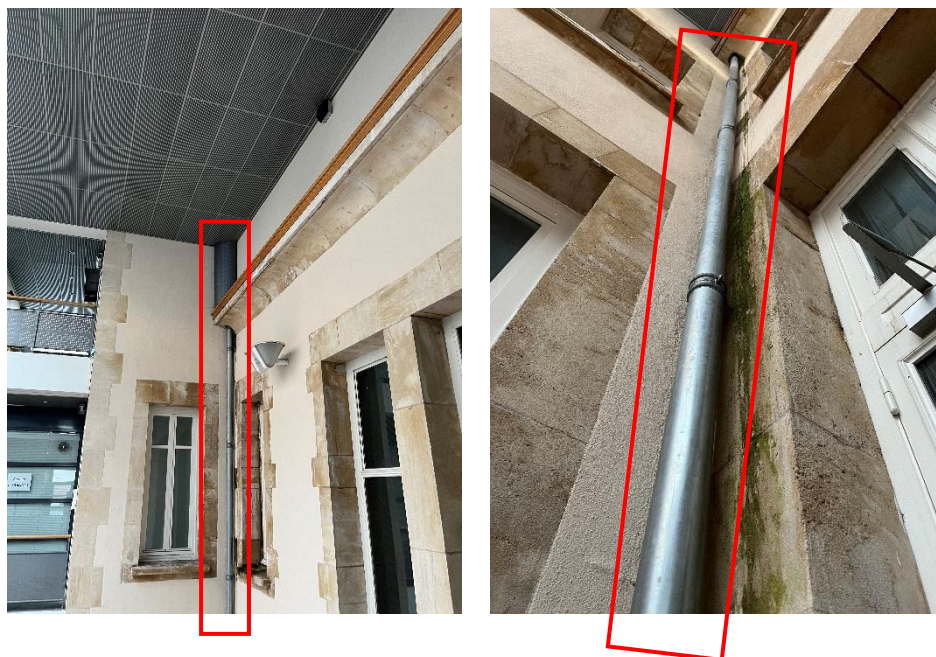
DEP Angle Nord-Ouest :

Ces descentes d'eaux pluviales présentent des fuites, comme en témoignent les traces d'humidité et la présence de mousse sur la façade.

L'infiltration progressive de l'eau dans le bâtiment a entraîné des problèmes de moisissures et le décollement des peintures.

La DEP située la plus au Nord se trouve capotée, il est fort probable que des traces d'humidités et de mousse soient présentes derrière ce capot métallique.

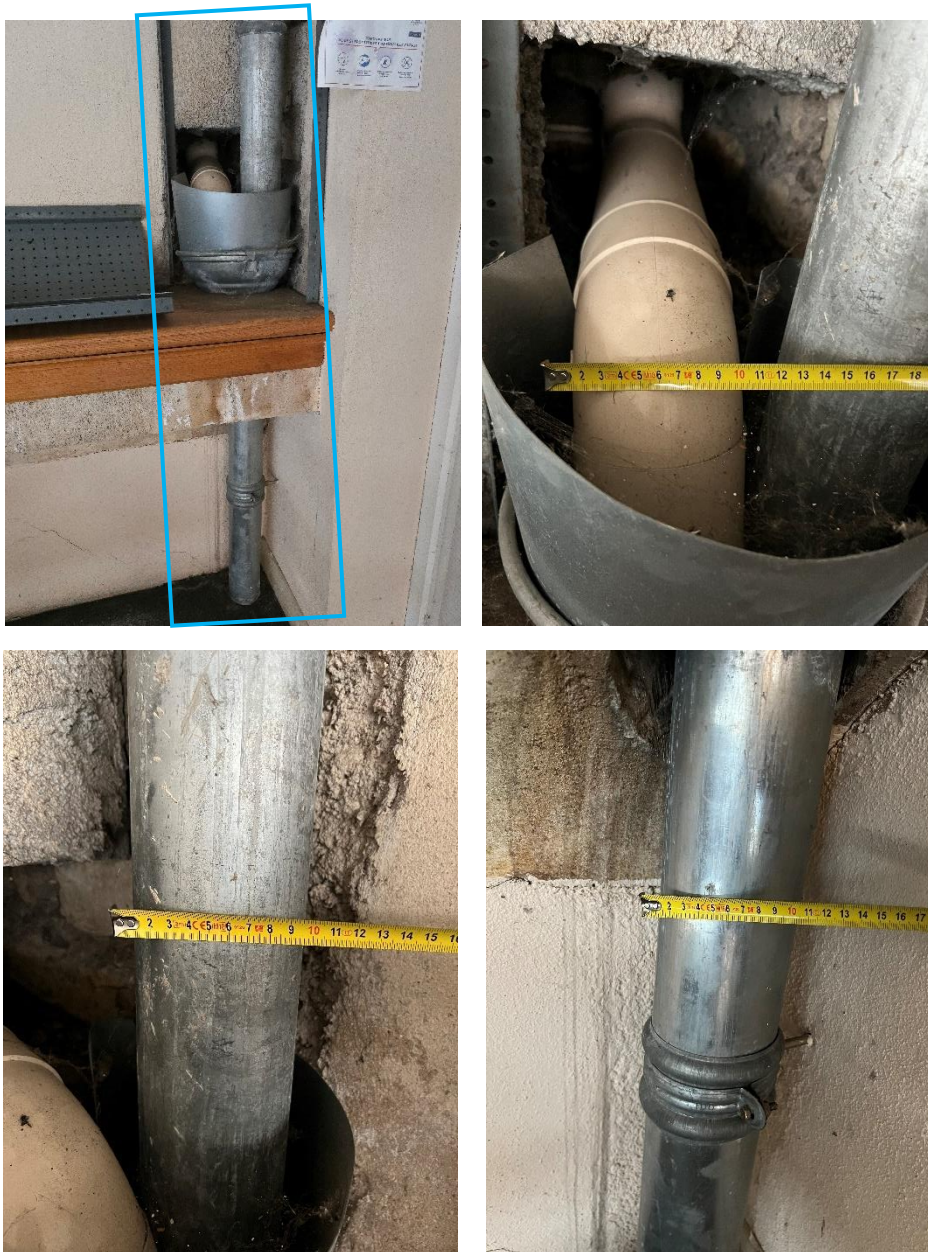
Les deux DEP ø100 se rejettent dans une seule DEP ø100.

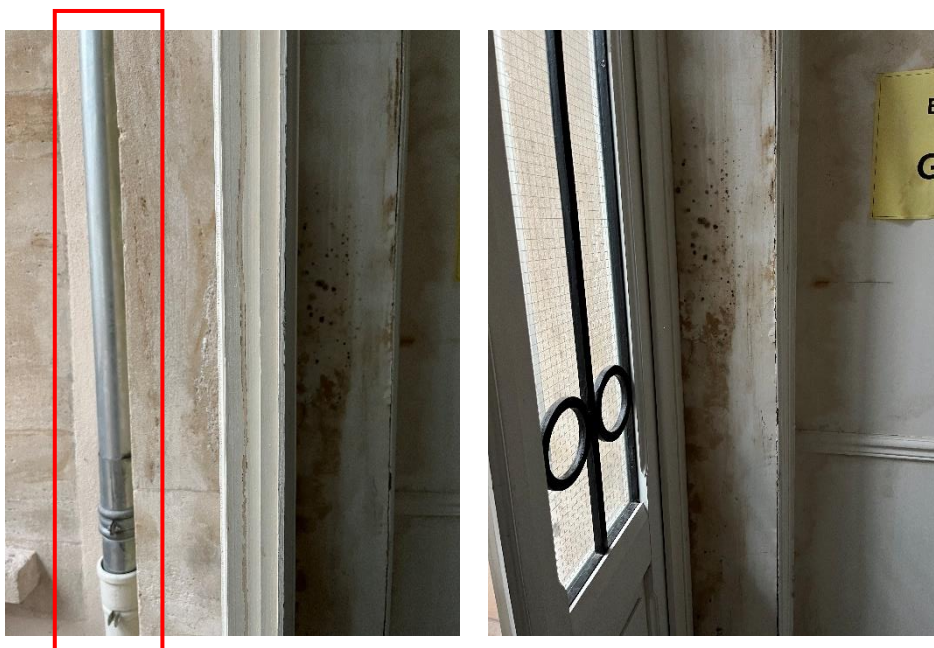
Moisissure

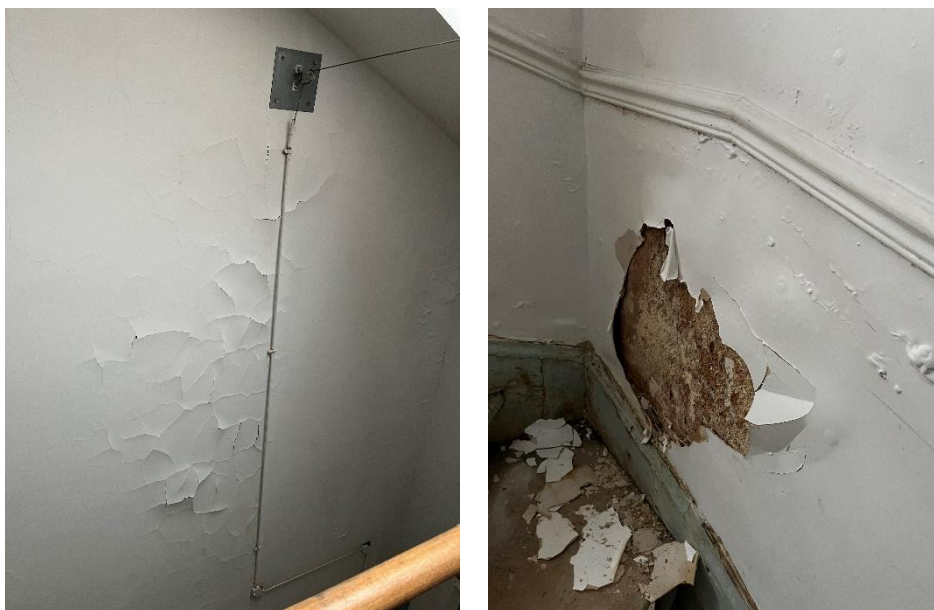
Ecaillage des peintures au droit des murs de la petite cage d'escalier

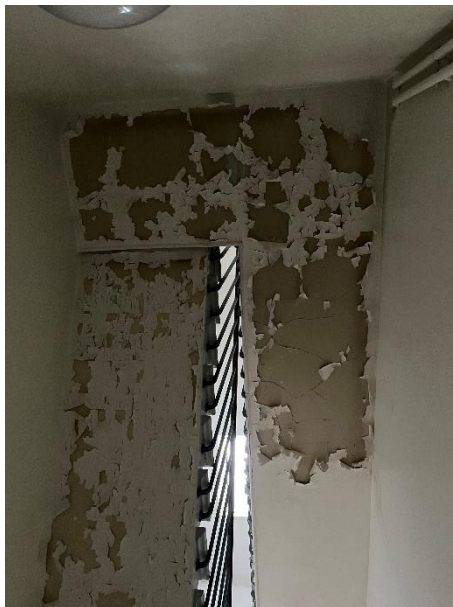
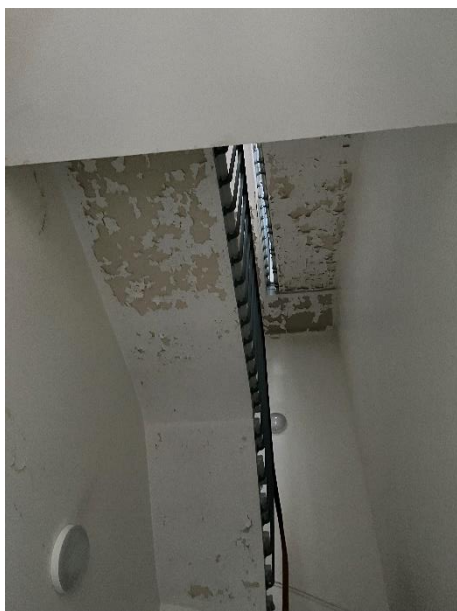
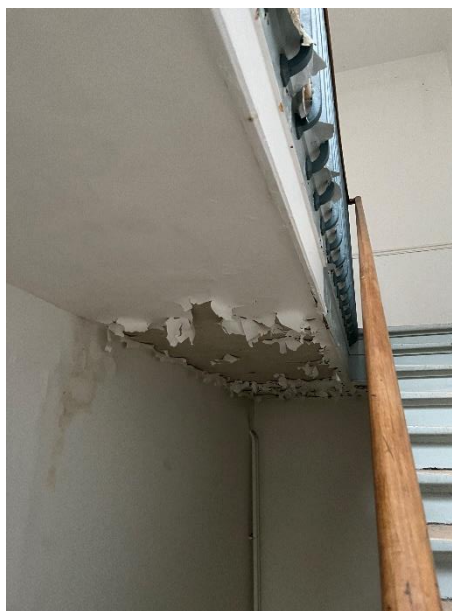
Ecaillage des peintures au droit de la paillasse du petit escalier

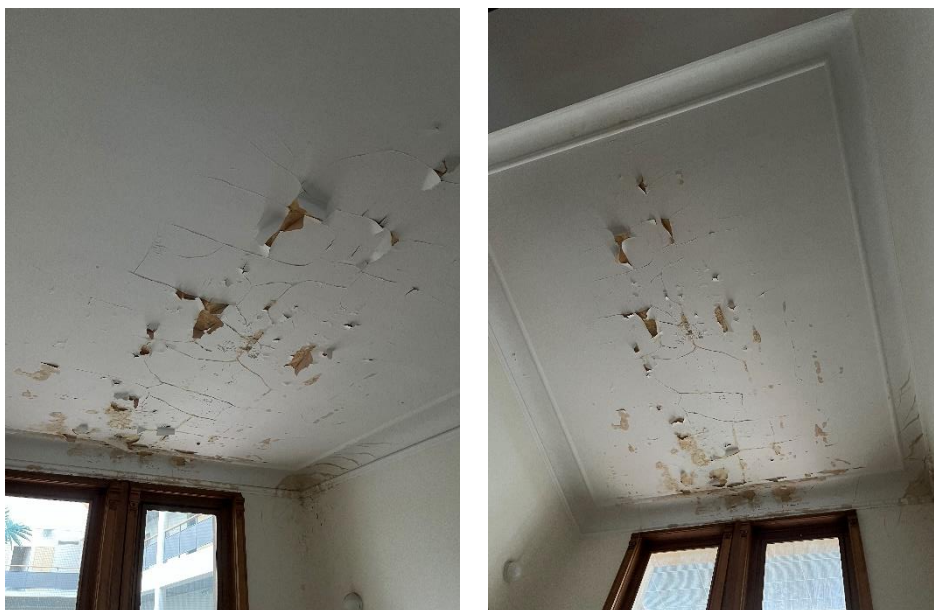
Ecaillage des peintures au droit du plafond au dessus du grand escalier

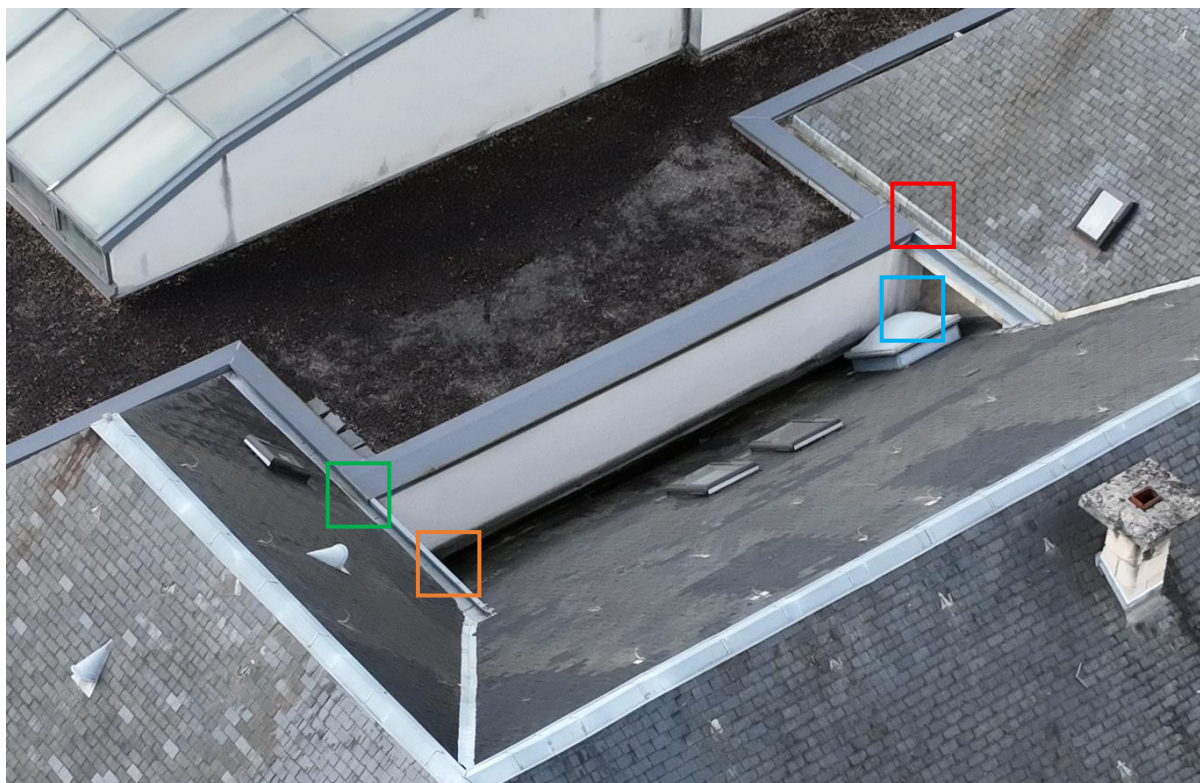
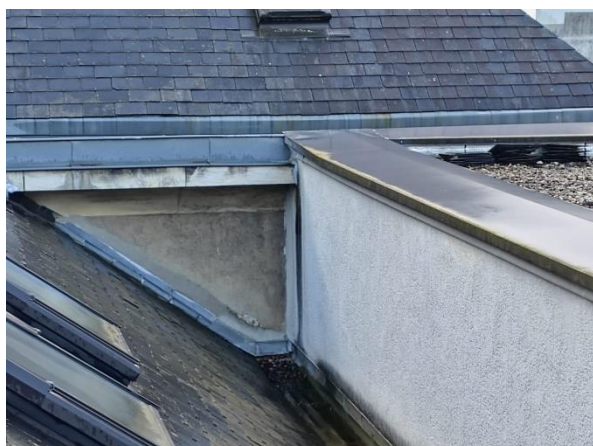
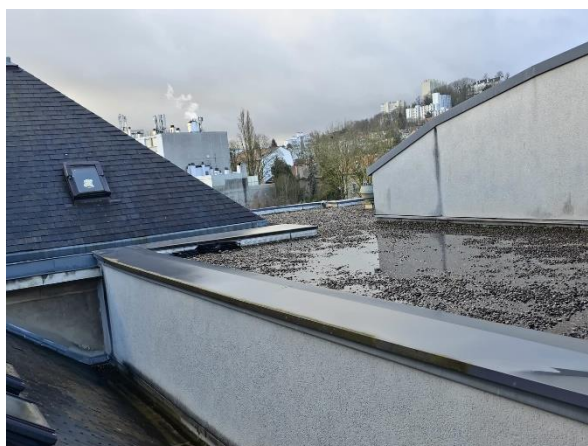
À la jonction entre le bâtiment A et le bâtiment B, un phénomène de bourrage est observé. Aucun dispositif n'a été mis en place pour éviter que les chéneaux et les descentes d'eau pluviale (DEP) ne se chargent en débris (mousse, etc.), et ces éléments n'ont pas été nettoyés depuis un certain temps.

Des remontées d'humidité sont visibles au pied du mur. L'eau, ne pouvant s'évacuer de cette zone en cuvette, finit par s'infiltrer malgré la présence d'un relevé d'étanchéité, probablement dégradé.

L'accumulation de neige et l'impact répété de l'eau dévalant le versant ardoisé et se projetant sur le mur d'acrotère adjacent aggravent la détérioration des chéneaux et des DEP, accentuant

ainsi les phénomènes de bourrage. Ces dysfonctionnements entraînent des dommages importants, tels que ceux déjà mentionnés plus haut dans le rapport.

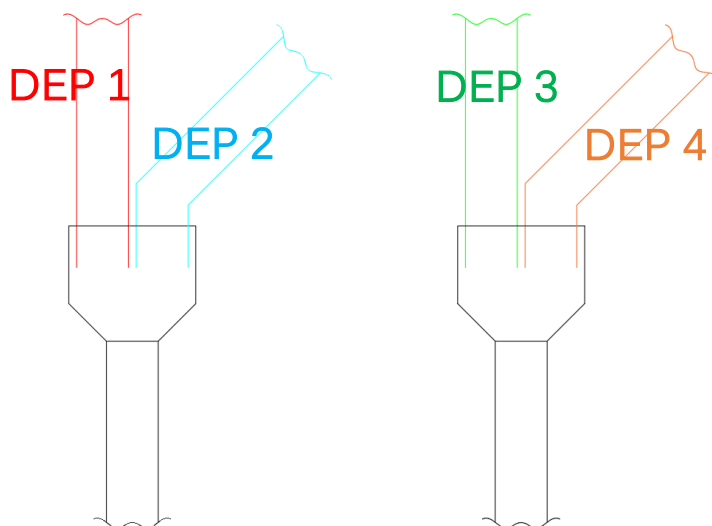
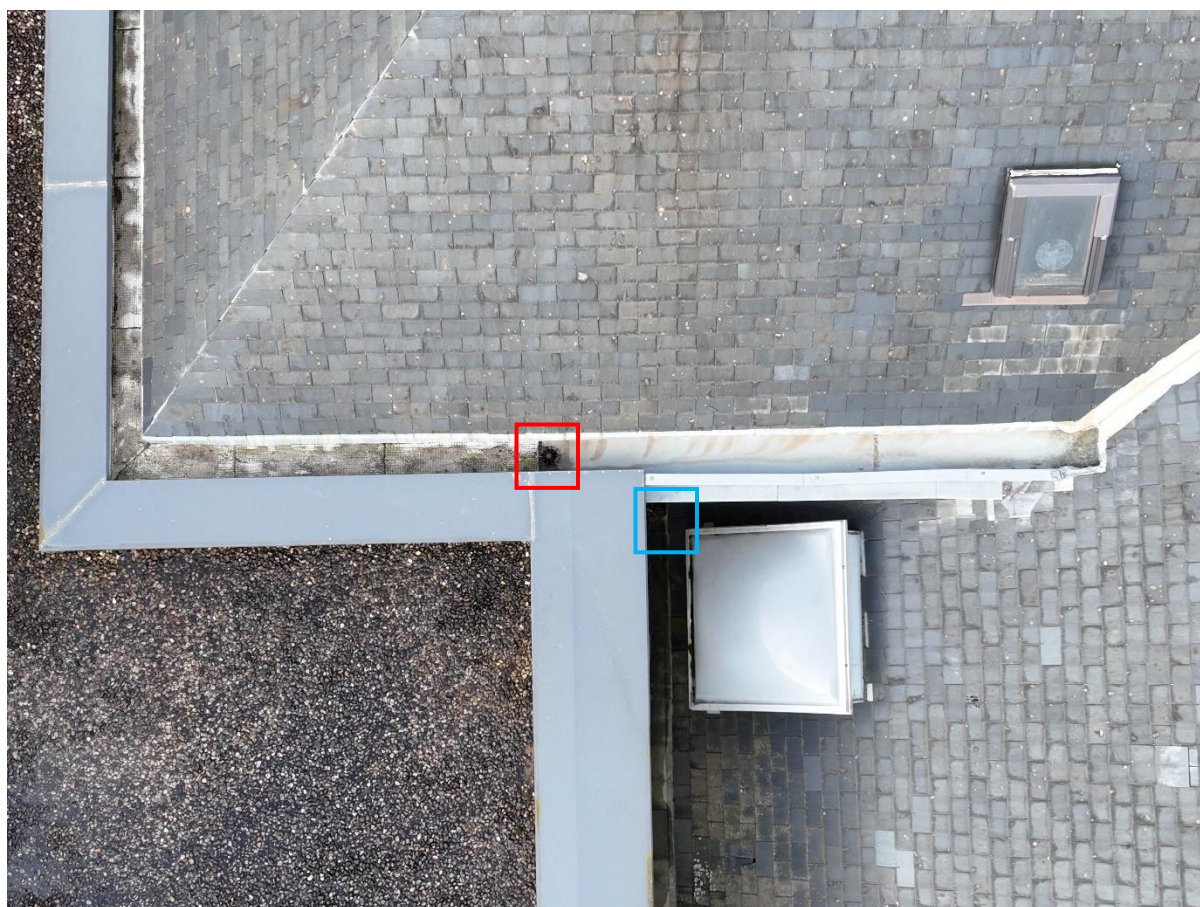
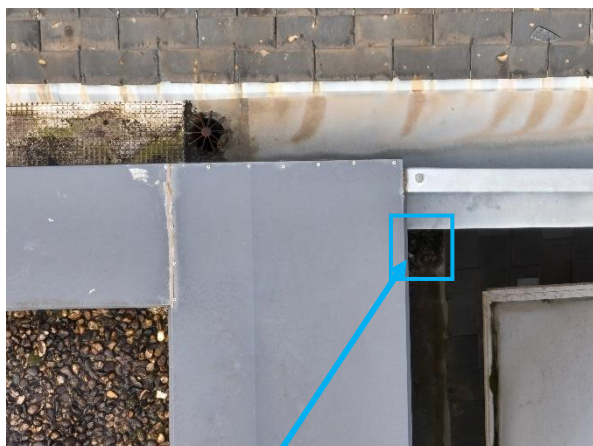
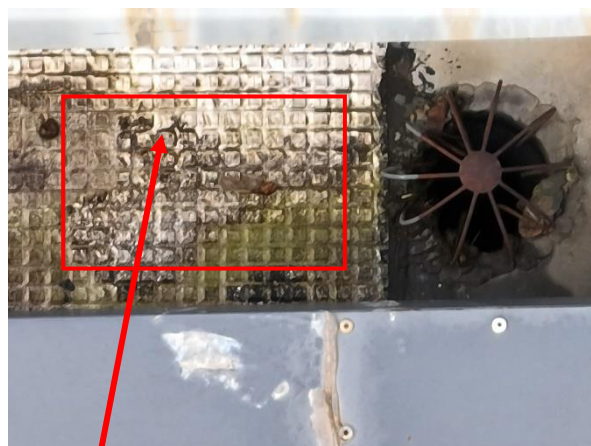
Des réparations sommaires ont été réalisées avec des bandes de Paxalu, solution inadaptée à la typologie de désordre présent au droit de la DEP .

La seconde DEP en contrebas de la jonction entre les deux bâtiments est totalement bouchée.

L'eau peut s'accumuler en pied de mur et s'infiltrer, se diffuser dans les maçonneries et ainsi générer des désordres importants au droit des deux cages d'escaliers.

Les joints entre les couvertines semblent dans un état médiocre, il se peut que des infiltrations d'eaux soient présentes au droit des jonctions entre les couvertines.

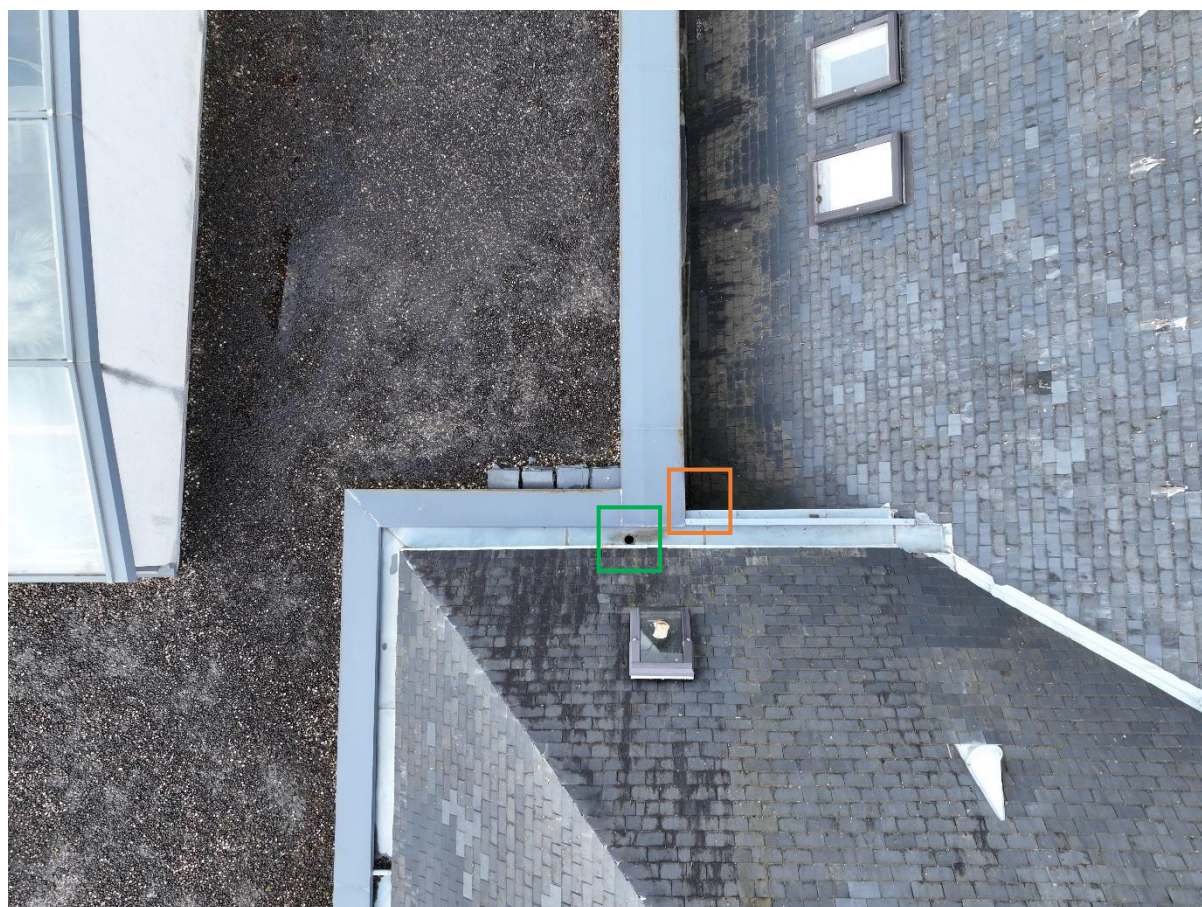
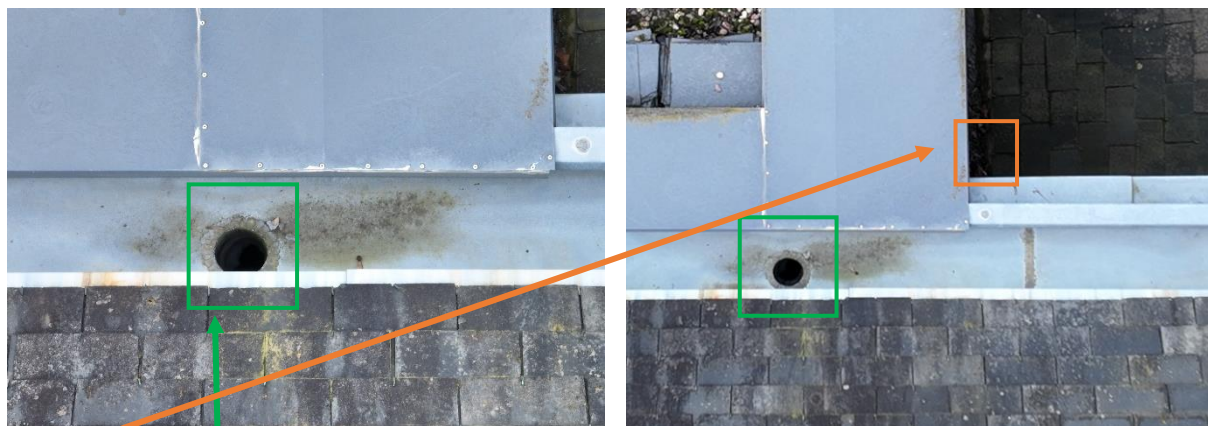
La DEP en contrebas de la jonction entre les deux bâtiments est totalement bouchée.

L'eau peut s'accumuler en pied de mur et s'infiltrer, se diffuser dans les maçonneries et ainsi générer des désordres importants au droit des deux cages d'escaliers.

Les joints entre les couvertines semblent dans un état médiocre, il se peut que des infiltrations d'eaux soient présentes au droit des jonctions entre les couvertines.

Egalement, la DEP (en vert) n'est pas protégée par une crapaudine, il se peut que celle-ci se soit décrochée.

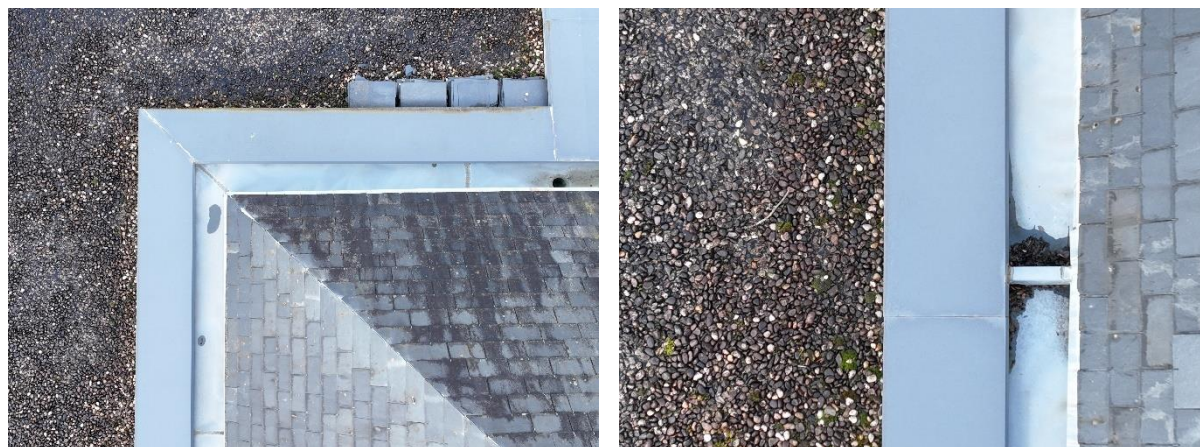
Il apparaît que les barres de joint de dilatation des chéneaux créent un phénomène de barrage.

Les feuilles s'accumulent à leur niveau, empêchant ainsi un écoulement optimal des eaux pluviales.

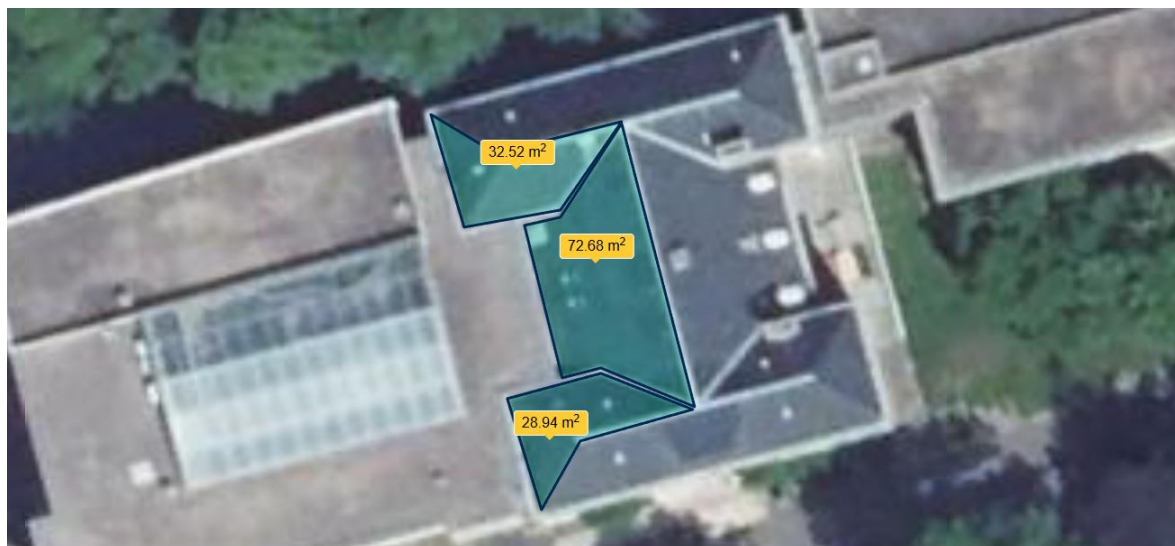
DEP 1 (ø100) : ~30 m² ; DEP 2 (ø100) : ~75 m² / 2 = 37,5 m² → DEP1 + DEP2 = 67,5 m² < 113 m²

DEP 3 (ø100) : ~30 m² ; DEP 4 (ø100) : ~75 m² / 2 = 37,5 m² → DEP3 + DEP4 = 67,5 m² < 113 m²

Les DEP sont correctement dimensionnées compte tenu des surfaces de toitures qu'elles recueillent.

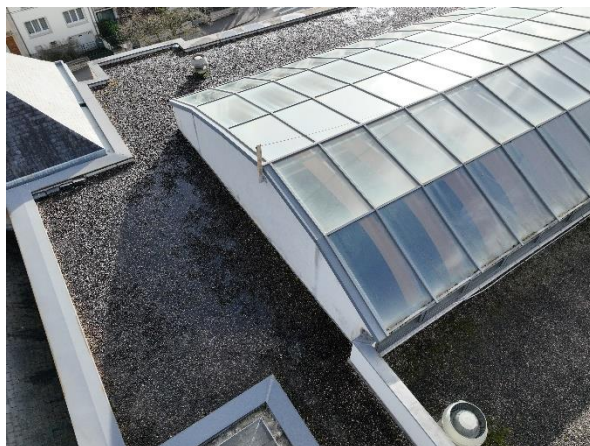
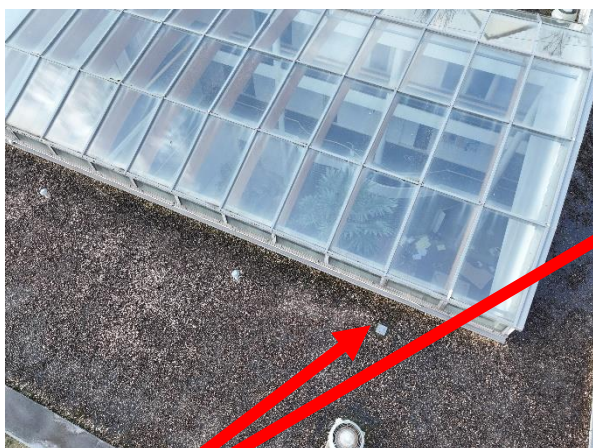
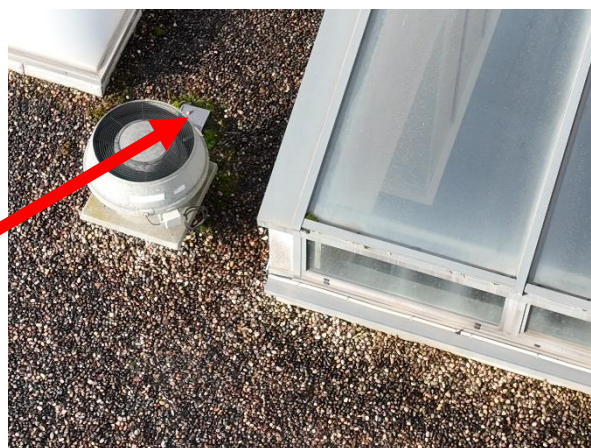
#### 3.5.1.1. Toiture A1 – Toiture terrasse

Des entrées d'eaux sont capotées au droit des surfaces gravillonnées, celles doivent être contrôlées régulièrement (1fois par an) afin que celles-ci ne s'encrassent pas et ne se bouchent pas afin de permettre une parfaite évacuation des eaux de pluies.

Celles-ci semblent tout de même dans un état correct.

La toiture A1 est dans un état global correct, un nettoyage / traitement préventif des gravillons pourrait s'avérer nécessaire afin de nettoyer / reniveler les gravillons et ainsi atténuer les phénomènes de stagnation des eaux.

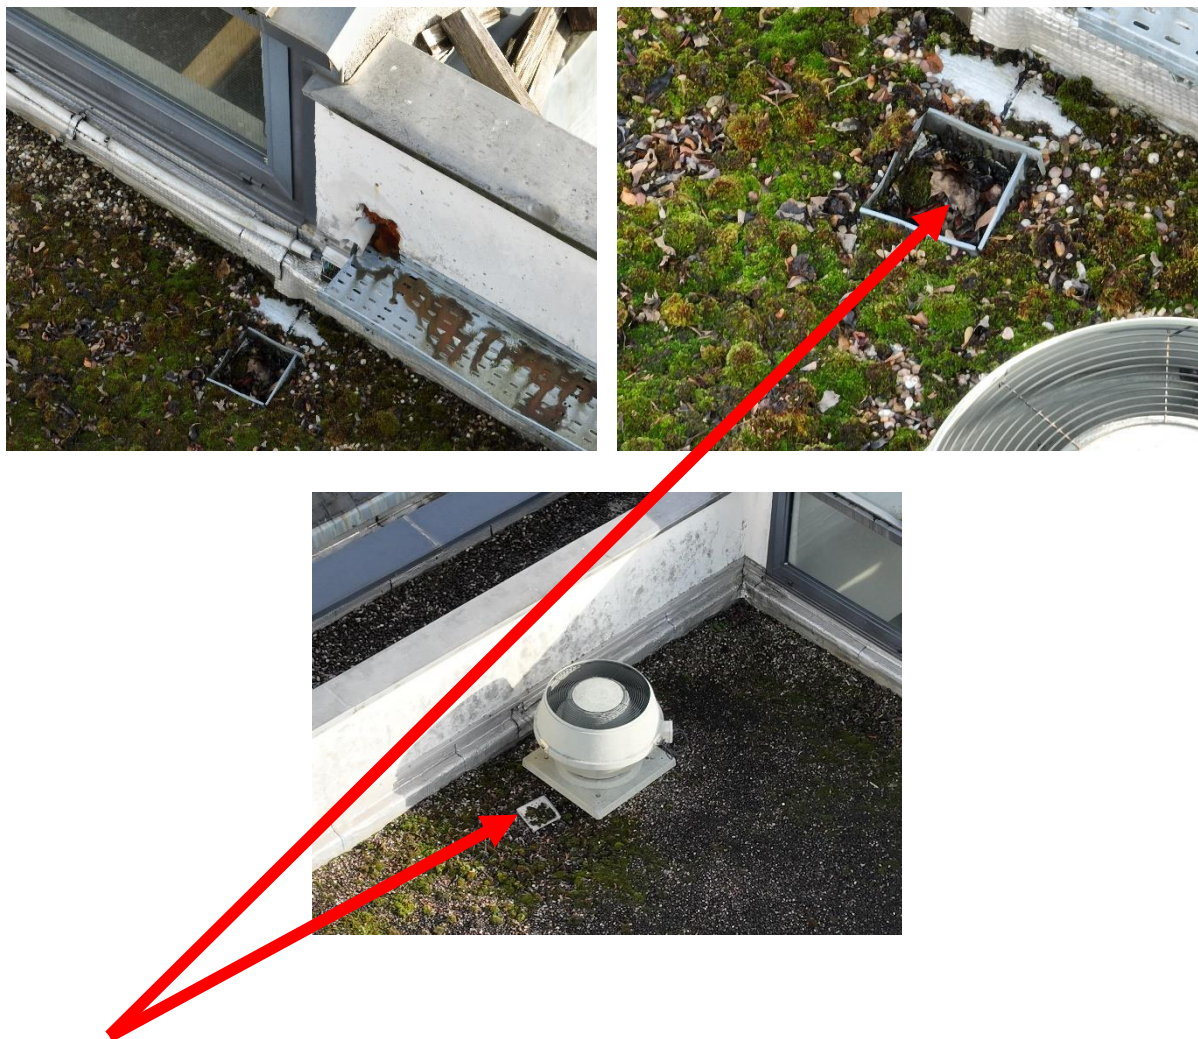
### 3.5.1.2. Toiture A2 – Toiture terrasse

Des entrées d'eaux sont capotées au droit des surfaces gravillonnées, celles doivent être contrôlées régulièrement (1fois par an) afin que celles-ci ne s'encrassent pas et ne se bouchent pas afin de permettre une parfaite évacuation des eaux de pluies.

Celles-ci sont dans un mauvais état, cela empêche le parfait écoulement des eaux de pluies.

La toiture du bâtiment A est dans un état global correct, un nettoyage / traitement préventif des gravillons pourrait s'avérer nécessaire afin de nettoyer / reniveler les gravillons et ainsi atténuer les phénomènes de stagnation des eaux.

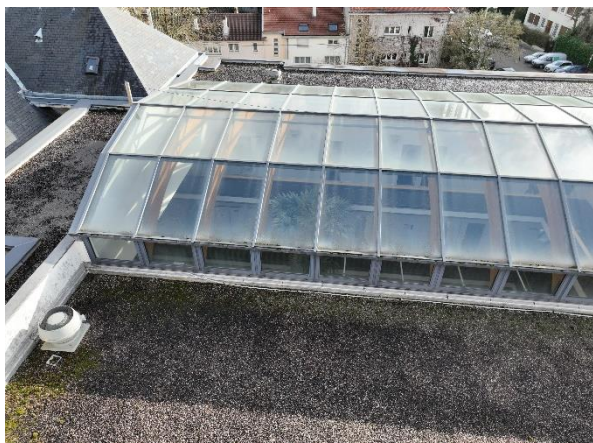
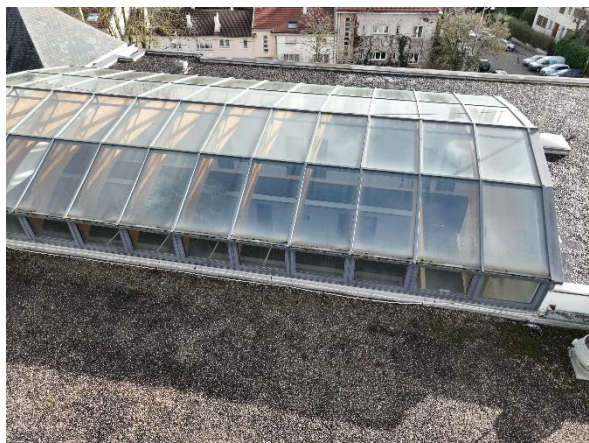
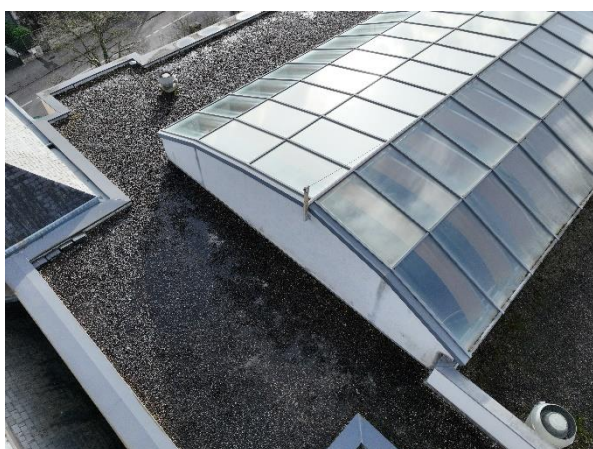
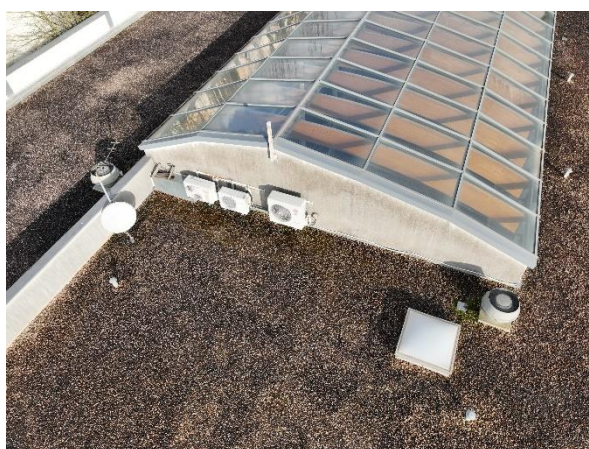
### 3.5.1.3. Toiture A3 – Verrière

La verrière semble être en bon état. Un nettoyage préventif pourrait toutefois être envisagé afin d'éviter l'apparition de mousse au niveau des joints d'étanchéité et ainsi prévenir l'apparition de fuites.

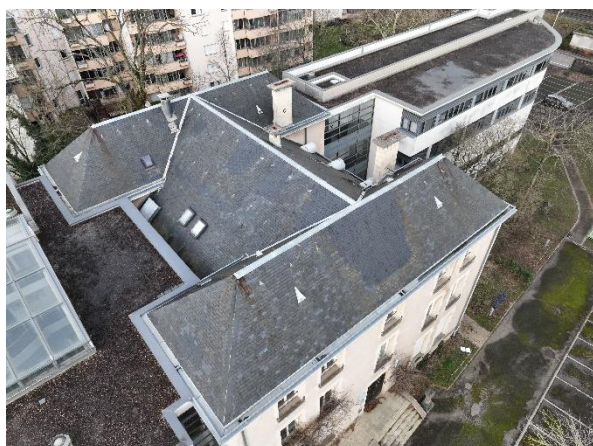
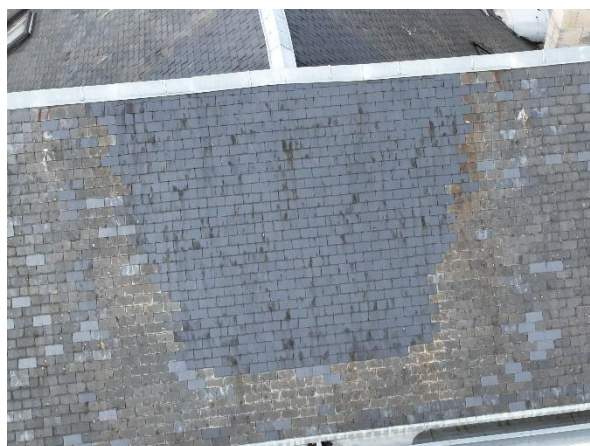
La toiture en ardoise semble être dans un état correct, nous relevons une différence de couleur des ardoises au droit du faîtage. Il apparaît que cette zone a été remplacée dans le passé.

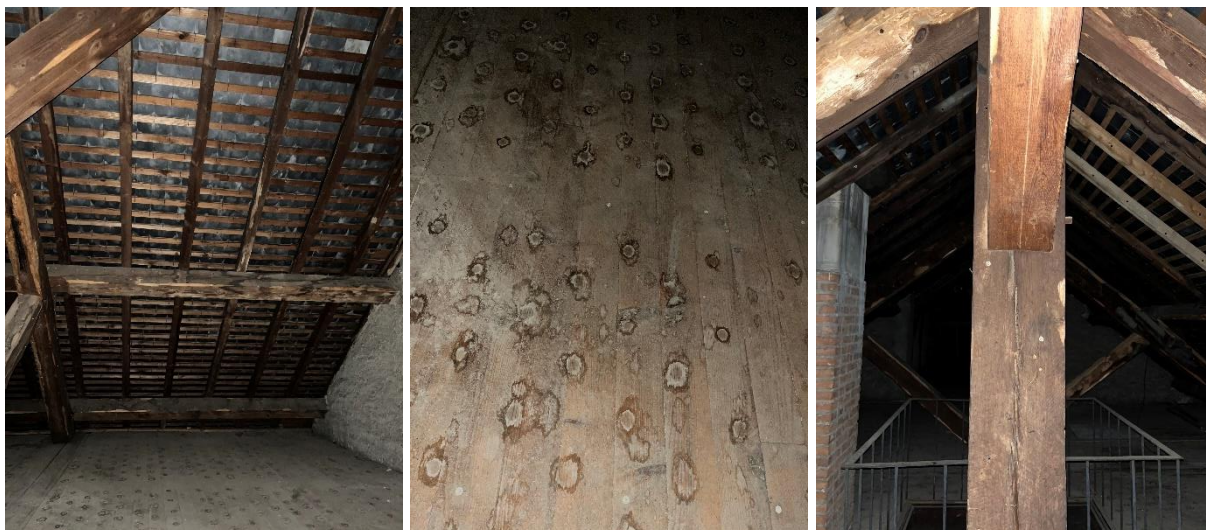
Nous avons réalisé des investigations dans les combles du bâtiment B.

La sous-face de couverture ne présente pas de pare-pluie, l'eau peut donc s'infiltrer dans les combles, nous avons relevé des traces d'humidités au droit du plancher des combles.

Nous relevons de légères gerces au droit de l'entrait de la charpente du bâtiment B, celles-ci ne présentent aucun symptôme ou risque structurel.
