# MINISTERE DE LA JUSTICE 4, Rue d'Auxonne Nancy DIAGNOSTIC COUVERTURE - ÉTANCHÉITÉ

**Dossier** : 25 040  
**Phase** : DIAG  
**Date** : 19/02/2025  
**Indice** : A

## RAPPORT DE SYNTHÈSE

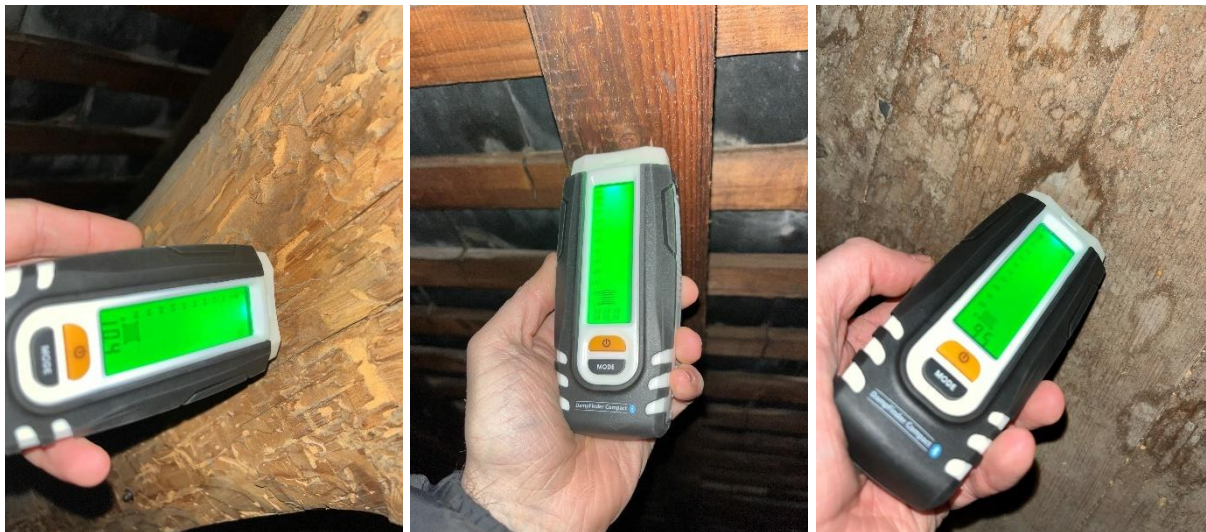
Les pièces de charpente présentent un faible taux d'humidité, avoisinant les 10 %.

De même, le plancher des combles affiche une humidité similaire, d'environ 10 %.

Il est possible que des défauts d'étanchéité aient été observés par le passé, ce qui pourrait expliquer les variations de couleur des ardoises, mises en évidence grâce aux images capturées par le drone.

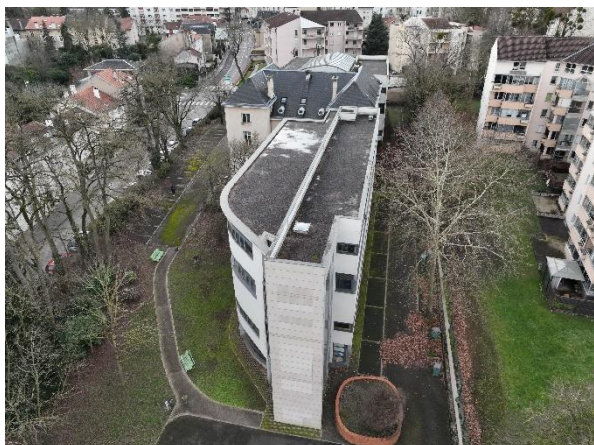
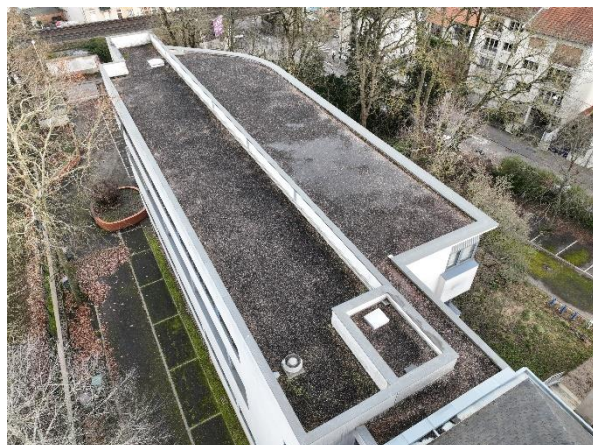
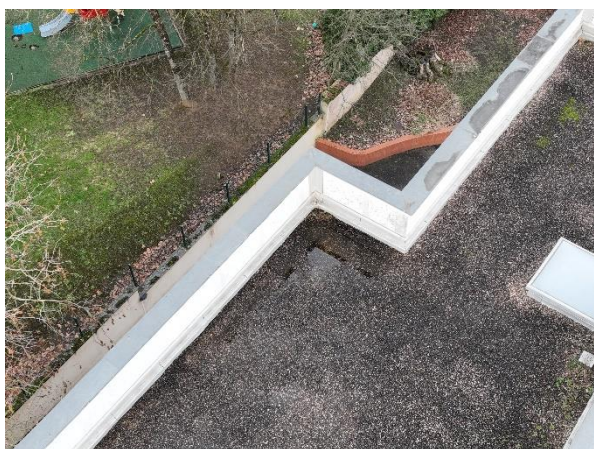
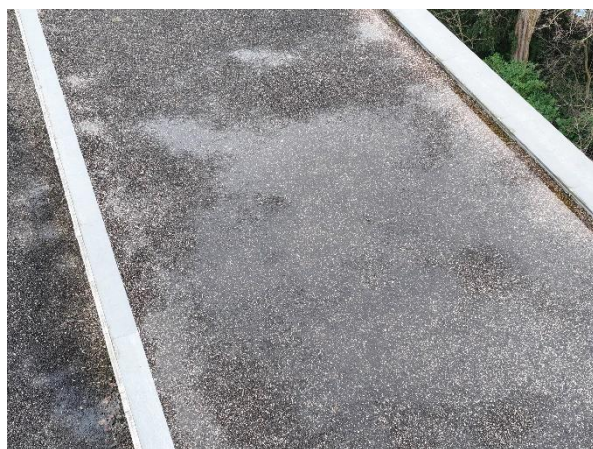
### 3.5.3. Bâtiment C

La toiture du bâtiment C est dans un état global correct, un nettoyage / traitement préventif des gravillons pourrait s'avérer nécessaire afin de nettoyer / reniveler les gravillons et ainsi atténuer les phénomènes de stagnation des eaux.
