## **BATIMENT A/C - B ET GARAGES**

**4 RUE D'AUXONNE  
54000 NANCY**

### **Reportage photo**

**27/01/2026**

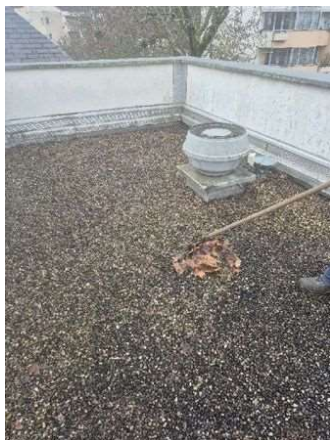
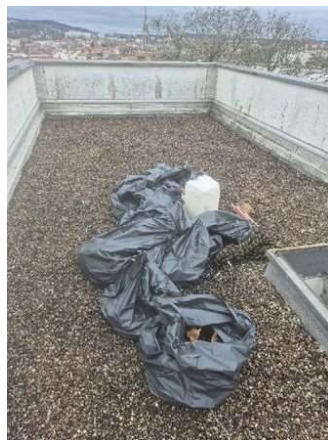
Nettoyage, ratissage et  
évacuation des déchets.

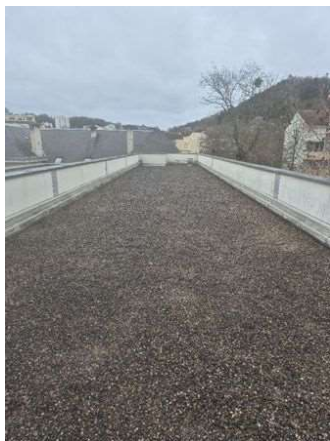
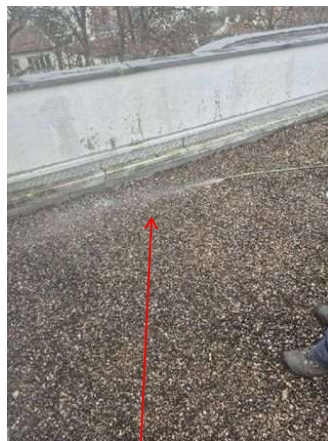
Application d'un  
produit anti mousses  
sur gravillons.

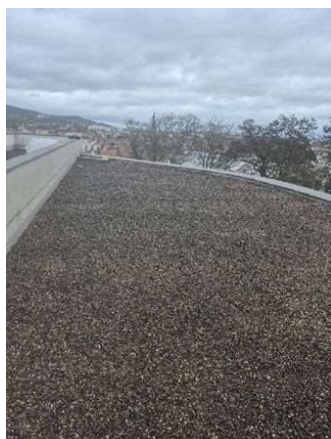
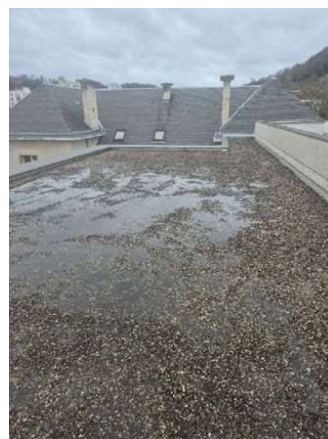
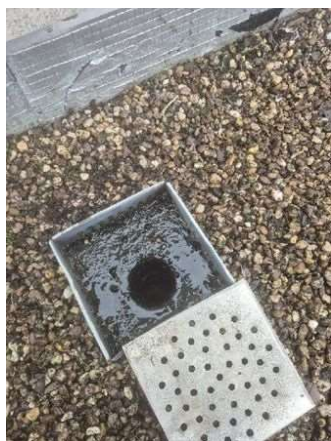
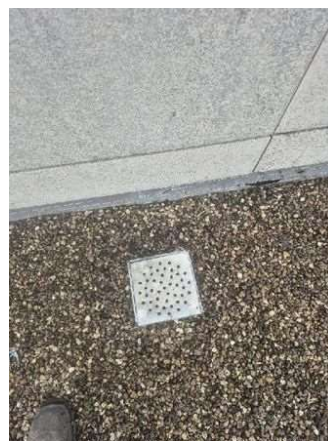
Contrôle et nettoyage des  
naissances EP et pare graviers.

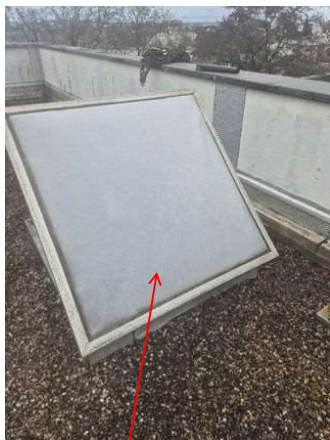
Contrôle des bulles  
de lanternes.

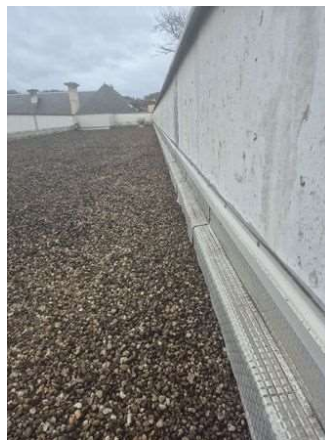
Contrôle des relevés  
d'étanchéité et solins.

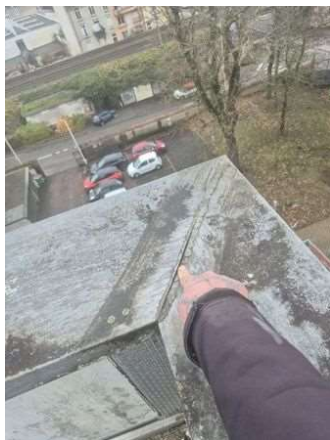
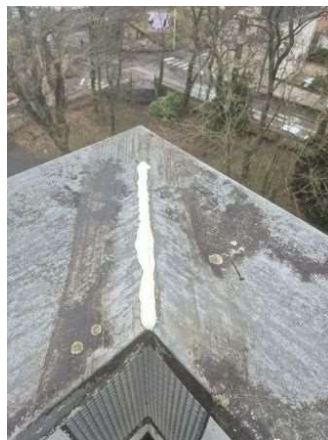
Constat : Jonctions de couvertines endommagée. Reprise ce jour en mesure conservatoire.

*Reprise d'une jonction de couverture + remise en place d'une  
ardoise tombée.*

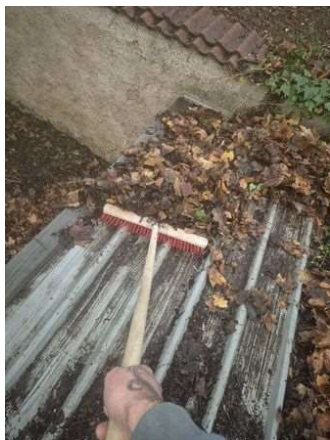
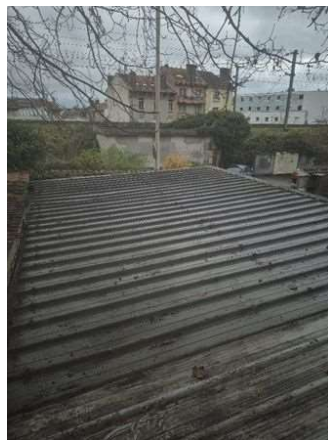
Nettoyage, balayage et  
évacuation des déchets.

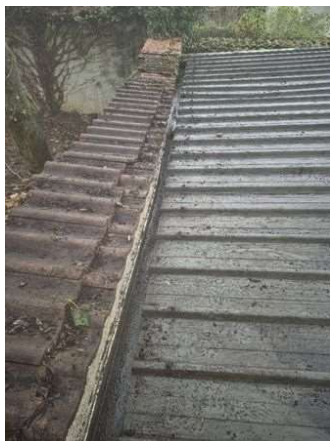
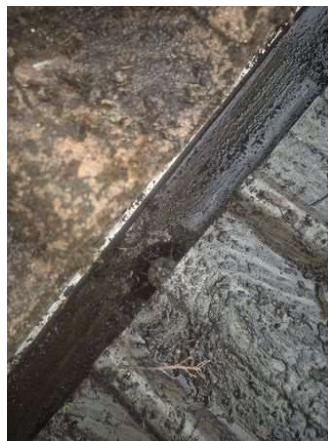
Contrôle et nettoyage des  
chéniaux et naissances EP.

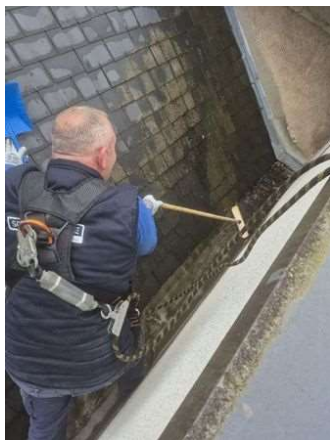
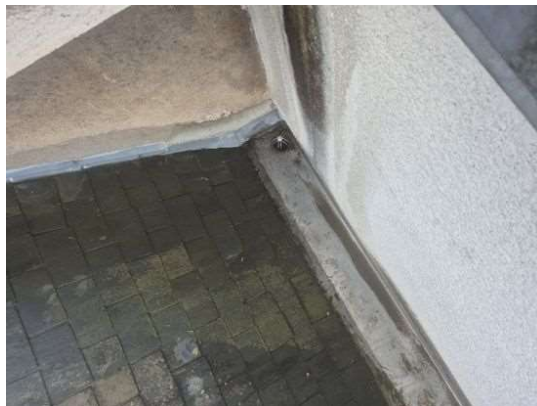
Contrôle et nettoyage des  
chéniaux et naissances EP.

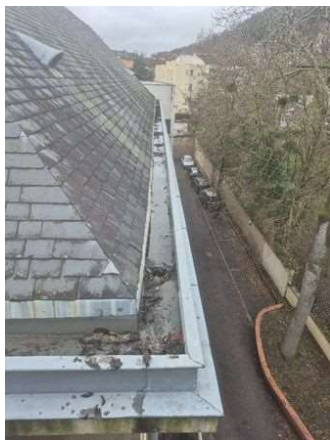
Contrôle et nettoyage des  
chéneaux et naissances EP.

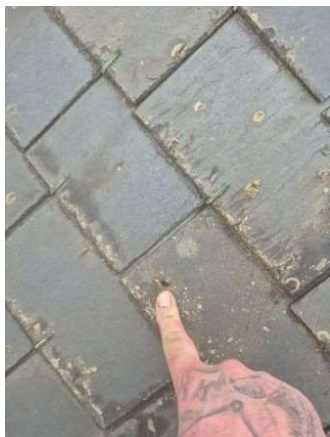
Constat : Multiples ardoises perforées. A surveiller.
