# Rapport de mission de repérage des matériaux et produits contenant de l'amiante avant la réalisation de travaux

| REF : 2022-0151 | Numéro de dossier : 2022-0151-RAT |

| Adresse | <b>PREFECTURE DE FORT DE FRANCE</b><br><b>PALAIS BATIMENT A - 97200 FORT DE FRANCE</b><br>Bât., escalier, niveau, appartement n°, lot n° : , Lot numéro Non communiqué<br>Cadastre : BC 189 |
| Nature des travaux | <b>Rénovation des groupes de climatisations</b> - (Voir page <a href="#">NATURE DES TRAVAUX</a> ) |

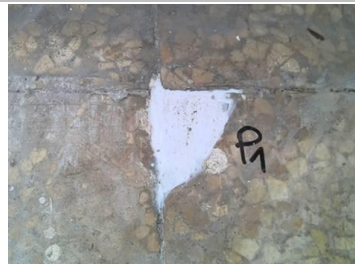
| Repère | Description | Localisation | Critère de conclusion | Photo |
|---|---|---|---|---|
| P001 | Colle de carrelage + Chape | 1er étage - Grand Balcon 3-Sol | Absence d'amiante (Après analyse en laboratoire) | |

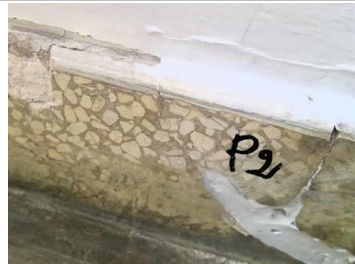
| Repère | Description | Localisation | Critère de conclusion | Photo |
|---|---|---|---|---|
| P002 | Colle de plinthe | 1er étage - Grand Balcon 3-Mur | Absence d'amiante (Après analyse en laboratoire) | |

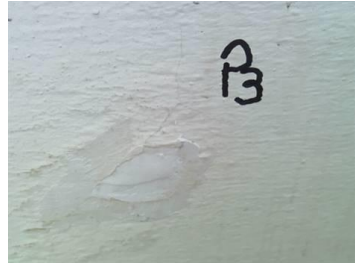
| Repère | Description | Localisation | Critère de conclusion | Photo |
|---|---|---|---|---|
| P003 | Peinture blanche + Enduit | 1er étage - Grand Balcon 3-Mur | Absence d'amiante (Après analyse en laboratoire) | |

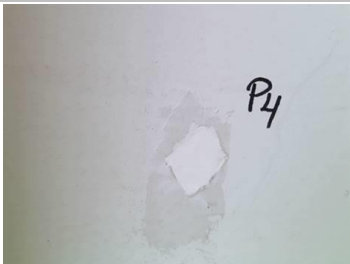
| Repère | Description | Localisation | Critère de conclusion | Photo |
|---|---|---|---|---|
| P004 | Peinture blanche + Enduit | 1er étage - Grand Balcon 3-Mur | Absence d'amiante (Après analyse en laboratoire) | |

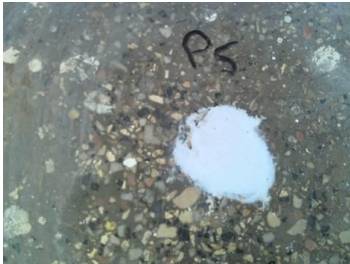
| Repère | Description | Localisation | Critère de conclusion | Photo |
|---|---|---|---|---|
| P005 | Colle de carrelage + Chape | 1er étage - Balcon 5-Sol | Absence d'amiante (Après analyse en laboratoire) | |

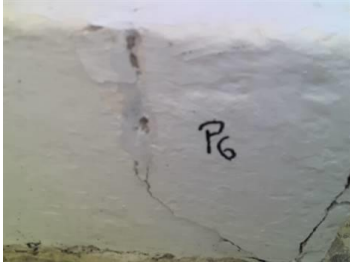
| Repère | Description | Localisation | Critère de conclusion | Photo |
|---|---|---|---|---|
| P006 | Colle de plinthe | 1er étage - Balcon 5-Mur | Absence d'amiante (Après analyse en laboratoire) | |

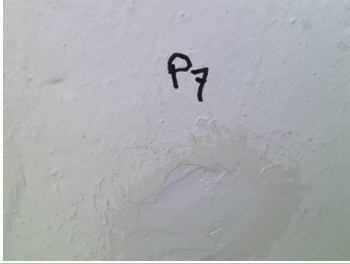
| Repère | Description | Localisation | Critère de conclusion | Photo |
|---|---|---|---|---|
| P007 | Peinture blanche + Enduit | 1er étage - Balcon 5-Mur | Absence d'amiante (Après analyse en laboratoire) | |

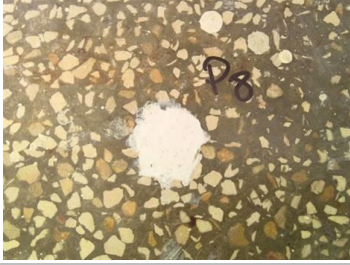
| Repère | Description | Localisation | Critère de conclusion | Photo |
|---|---|---|---|---|
| P008 | Colle de carrelage + Chape | 1er étage - Balcon 4-Sol | Absence d'amiante (Après analyse en laboratoire) | |

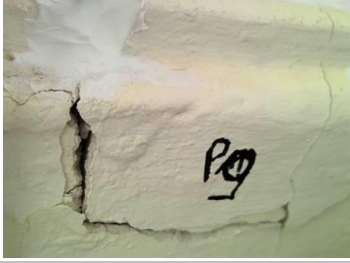
| Repère | Description | Localisation | Critère de conclusion | Photo |
|---|---|---|---|---|
| P009 | Colle de plinthe | 1er étage - Balcon 4-Mur | Absence d'amiante (Après analyse en laboratoire) | |

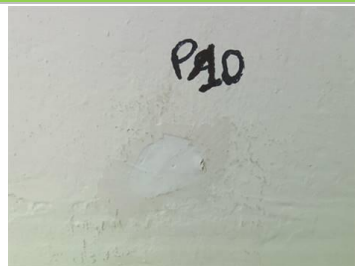
| Repère | Description | Localisation | Critère de conclusion | Photo |
|---|---|---|---|---|
| P010 | Peinture blanche + Enduit | 1er étage - Balcon 4-Mur | Absence d'amiante<br>(Après analyse en laboratoire) | |

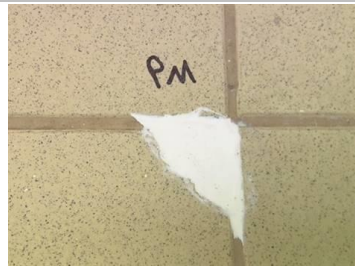
| Repère | Description | Localisation | Critère de conclusion | Photo |
|---|---|---|---|---|
| P011 | Colle de carrelage + Chape | 1er étage - Grand Balcon 2-Sol | Absence d'amiante<br>(Après analyse en laboratoire) | |

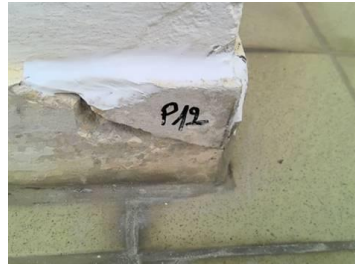
| Repère | Description | Localisation | Critère de conclusion | Photo |
|---|---|---|---|---|
| P012 | Colle de plinthe | 1er étage - Grand Balcon 2-Mur | Absence d'amiante<br>(Après analyse en laboratoire) | |

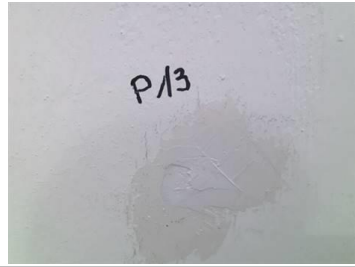
| Repère | Description | Localisation | Critère de conclusion | Photo |
|---|---|---|---|---|
| P013 | Peinture blanche + Enduit | 1er étage - Grand Balcon 2-Poteau | Absence d'amiante<br>(Après analyse en laboratoire) | |

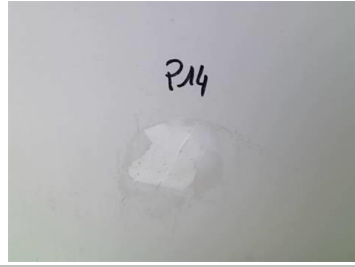
| Repère | Description | Localisation | Critère de conclusion | Photo |
|---|---|---|---|---|
| P014 | Peinture blanche + Enduit | 1er étage - Grand Balcon 2-Mur | Absence d'amiante<br>(Après analyse en laboratoire) | |

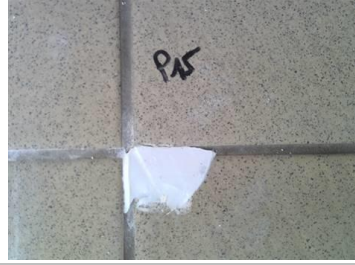
| Repère | Description | Localisation | Critère de conclusion | Photo |
|---|---|---|---|---|
| P015 | Colle de carrelage + Chape | 1er étage - Grand Balcon 1-Sol | Absence d'amiante<br>(Après analyse en laboratoire) | |

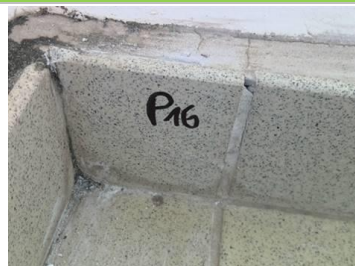
| Repère | Description | Localisation | Critère de conclusion | Photo |
|---|---|---|---|---|
| P016 | Colle de plinthe | 1er étage - Grand Balcon 1-Mur | Absence d'amiante<br>(Après analyse en laboratoire) | |

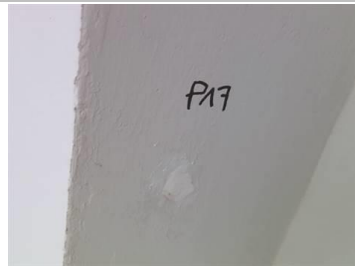
| Repère | Description | Localisation | Critère de conclusion | Photo |
|---|---|---|---|---|
| P017 | Peinture grise + Enduit | 1er étage - Grand Balcon 1-Poteau | Absence d'amiante<br>(Après analyse en laboratoire) | |

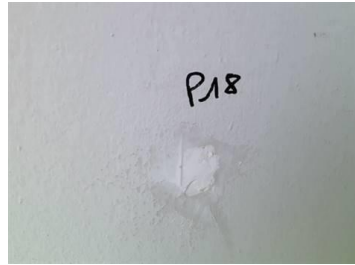
| Repère | Description | Localisation | Critère de conclusion | Photo |
|---|---|---|---|---|
| P018 | Peinture grise + Enduit | 1er étage - Grand Balcon 1-Mur | Absence d'amiante<br>(Après analyse en laboratoire) | |

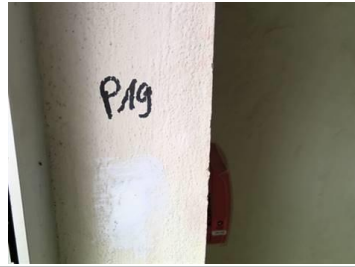
| Repère | Description | Localisation | Critère de conclusion | Photo |
|---|---|---|---|---|
| P019 | Peinture blanche + Enduit | 2ème étage - Toiture-Embrasure porte | Absence d'amiante<br>(Après analyse en laboratoire) | |

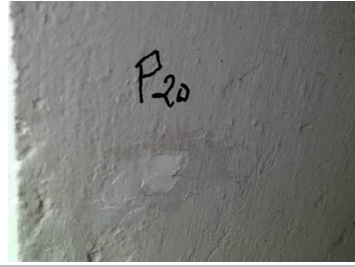
| Repère | Description | Localisation | Critère de conclusion | Photo |
|---|---|---|---|---|
| P020 | Peinture blanche + Enduit | 2ème étage - Toiture-Embrasure fenêtre | Absence d'amiante<br>(Après analyse en laboratoire) | |

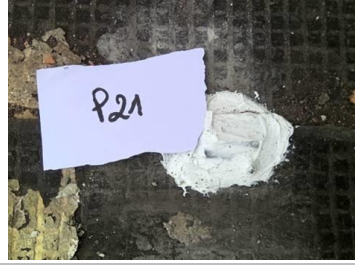
| Repère | Description | Localisation | Critère de conclusion | Photo |
|---|---|---|---|---|
| P021 | Complexe étanchéité + Chape | 2ème étage - Toiture-Sol | Absence d'amiante<br>(Après analyse en laboratoire) | |

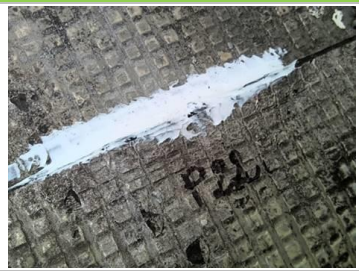
| Repère | Description | Localisation | Critère de conclusion | Photo |
|---|---|---|---|---|
| P022 | Complexe étanchéité + Chape | 2ème étage - Toiture-Sol | Absence d'amiante<br>(Après analyse en laboratoire) | |

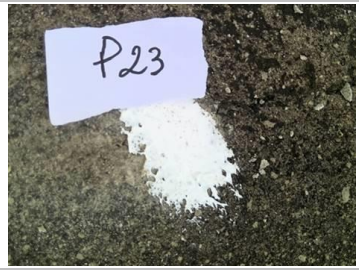
| Repère | Description | Localisation | Critère de conclusion | Photo |
|---|---|---|---|---|
| P023 | Revêtement noir + Chape | 2ème étage - Toiture-Sol | Absence d'amiante<br>(Après analyse en laboratoire) | |

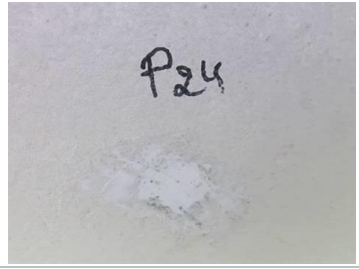
| Repère | Description | Localisation | Critère de conclusion | Photo |
|---|---|---|---|---|
| P024 | Peinture blanche + Enduit | 2ème étage - Toiture-Mur | Absence d'amiante<br>(Après analyse en laboratoire) | |

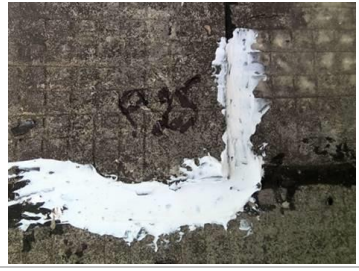
| Repère | Description | Localisation | Critère de conclusion | Photo |
|---|---|---|---|---|
| P025 | Complexe étanchéité + Chape | 2ème étage - Toiture-Sol | Absence d'amiante<br>(Après analyse en laboratoire) | |

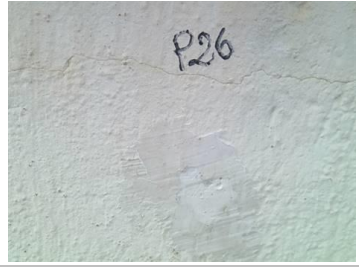
| Repère | Description | Localisation | Critère de conclusion | Photo |
|---|---|---|---|---|
| P026 | Peinture blanche + Enduit | 2ème étage - Toiture-Mur | Absence d'amiante<br>(Après analyse en laboratoire) | |

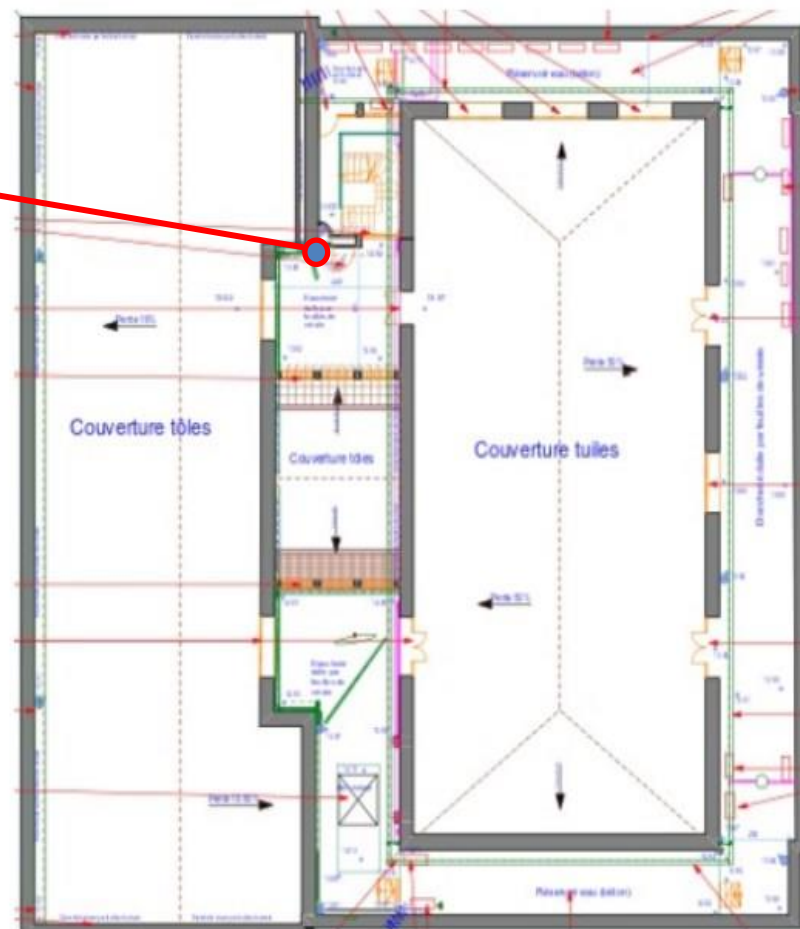
Toiture

Il y a une suspicion d'amiante sur la conduite d'eau pluviale qui est hors du programme des travaux mais qui se situe à proximité immédiate des travaux. (Voir plan toiture)

Suspicion d'amiante  
sur la descente d'eau  
pluviale
