**Rapport de mission de repérage des matériaux et produits contenant de l'amiante dans les immeubles bâtis avant réalisation de travaux**

Numéro de dossier : **35039**  
Date du repérage : **06/06/2025**

| Adresse | Rue : ..... <b>CFP de PERONNE</b><br><b>2 avenue Charles de Gaulle</b><br><b>Engagement n° 1513141659</b><br><b>ref marché : 2023.1450001638</b><br><b>Ref interne 1300187718</b><br><b>Code service CGF0000080</b><br>Bât., escalier, niveau, appartement n°, lot n°:<br><b>, Lot numéro Non communiqué</b><br>Code postal, ville : <b>. 80200 PERONNE</b> |

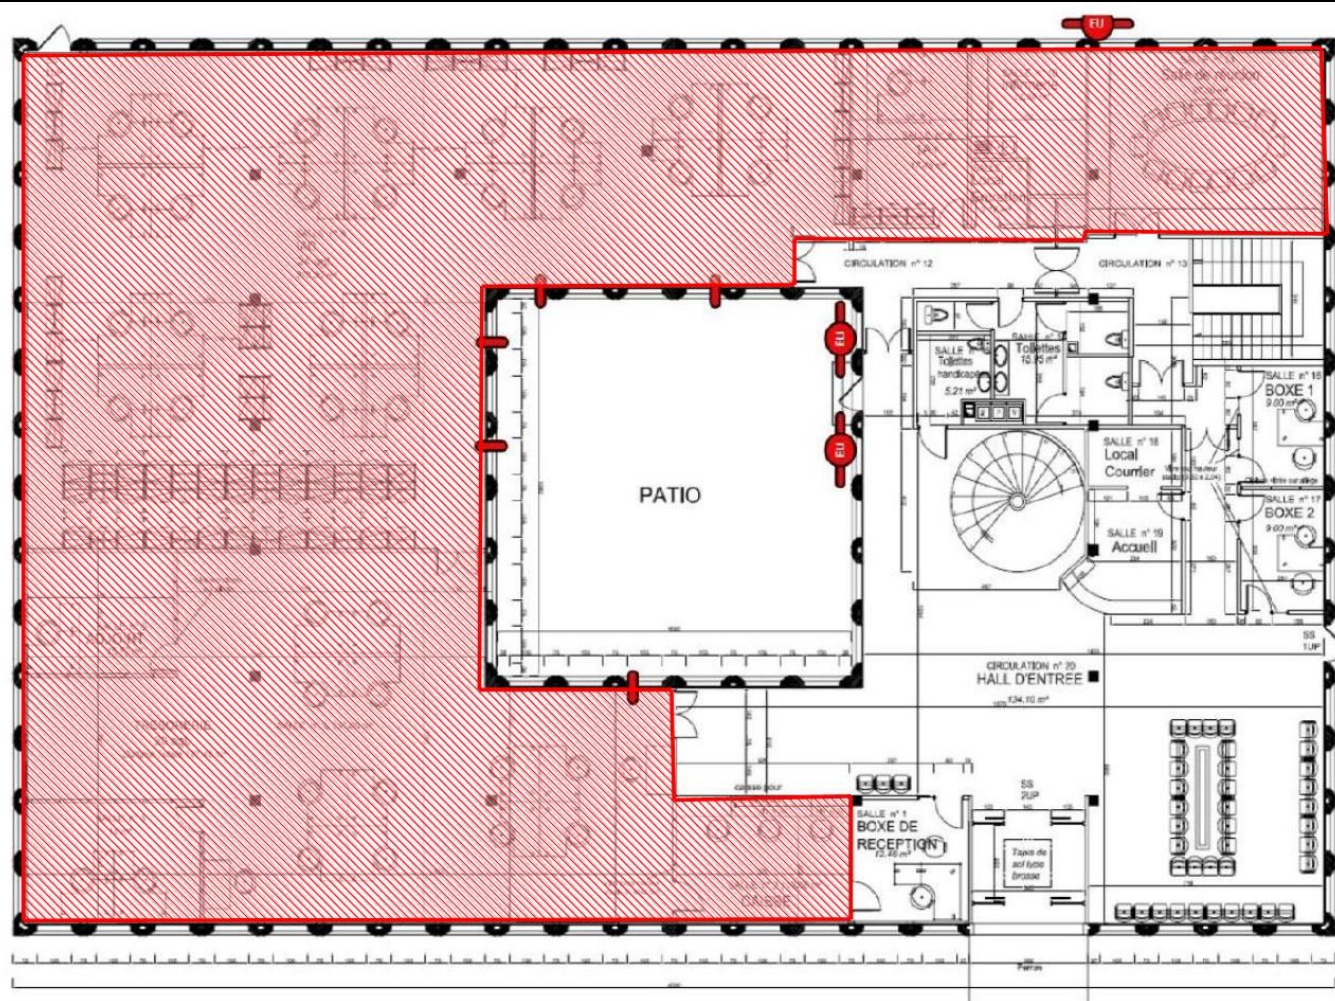
Dalles de sol encapsulées contenant de l'amiante sur documentation consultée

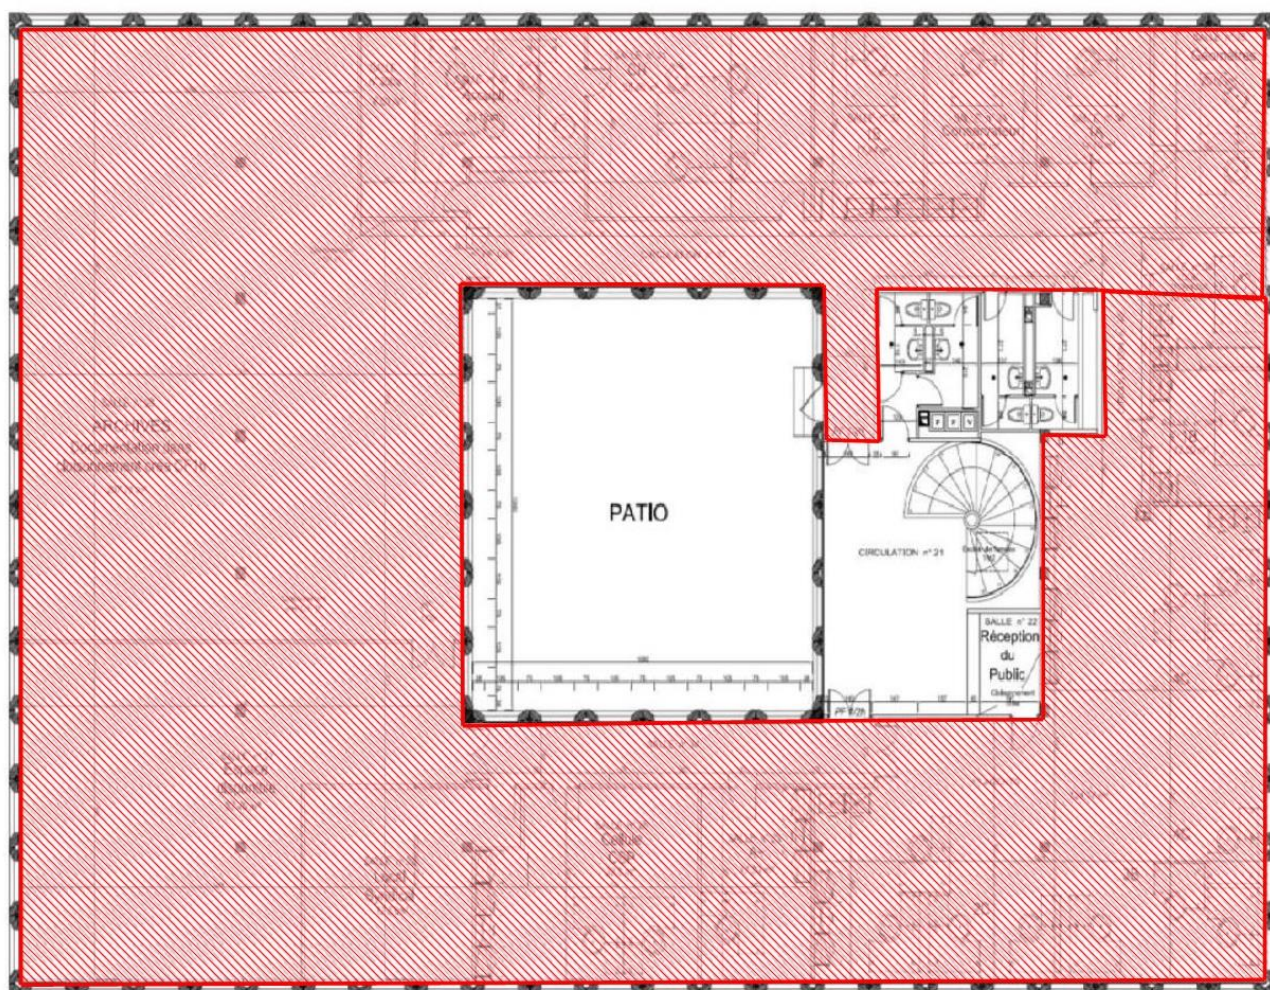
Dalles de sol encapsulées contenant de l'amiante sur documentation consultée

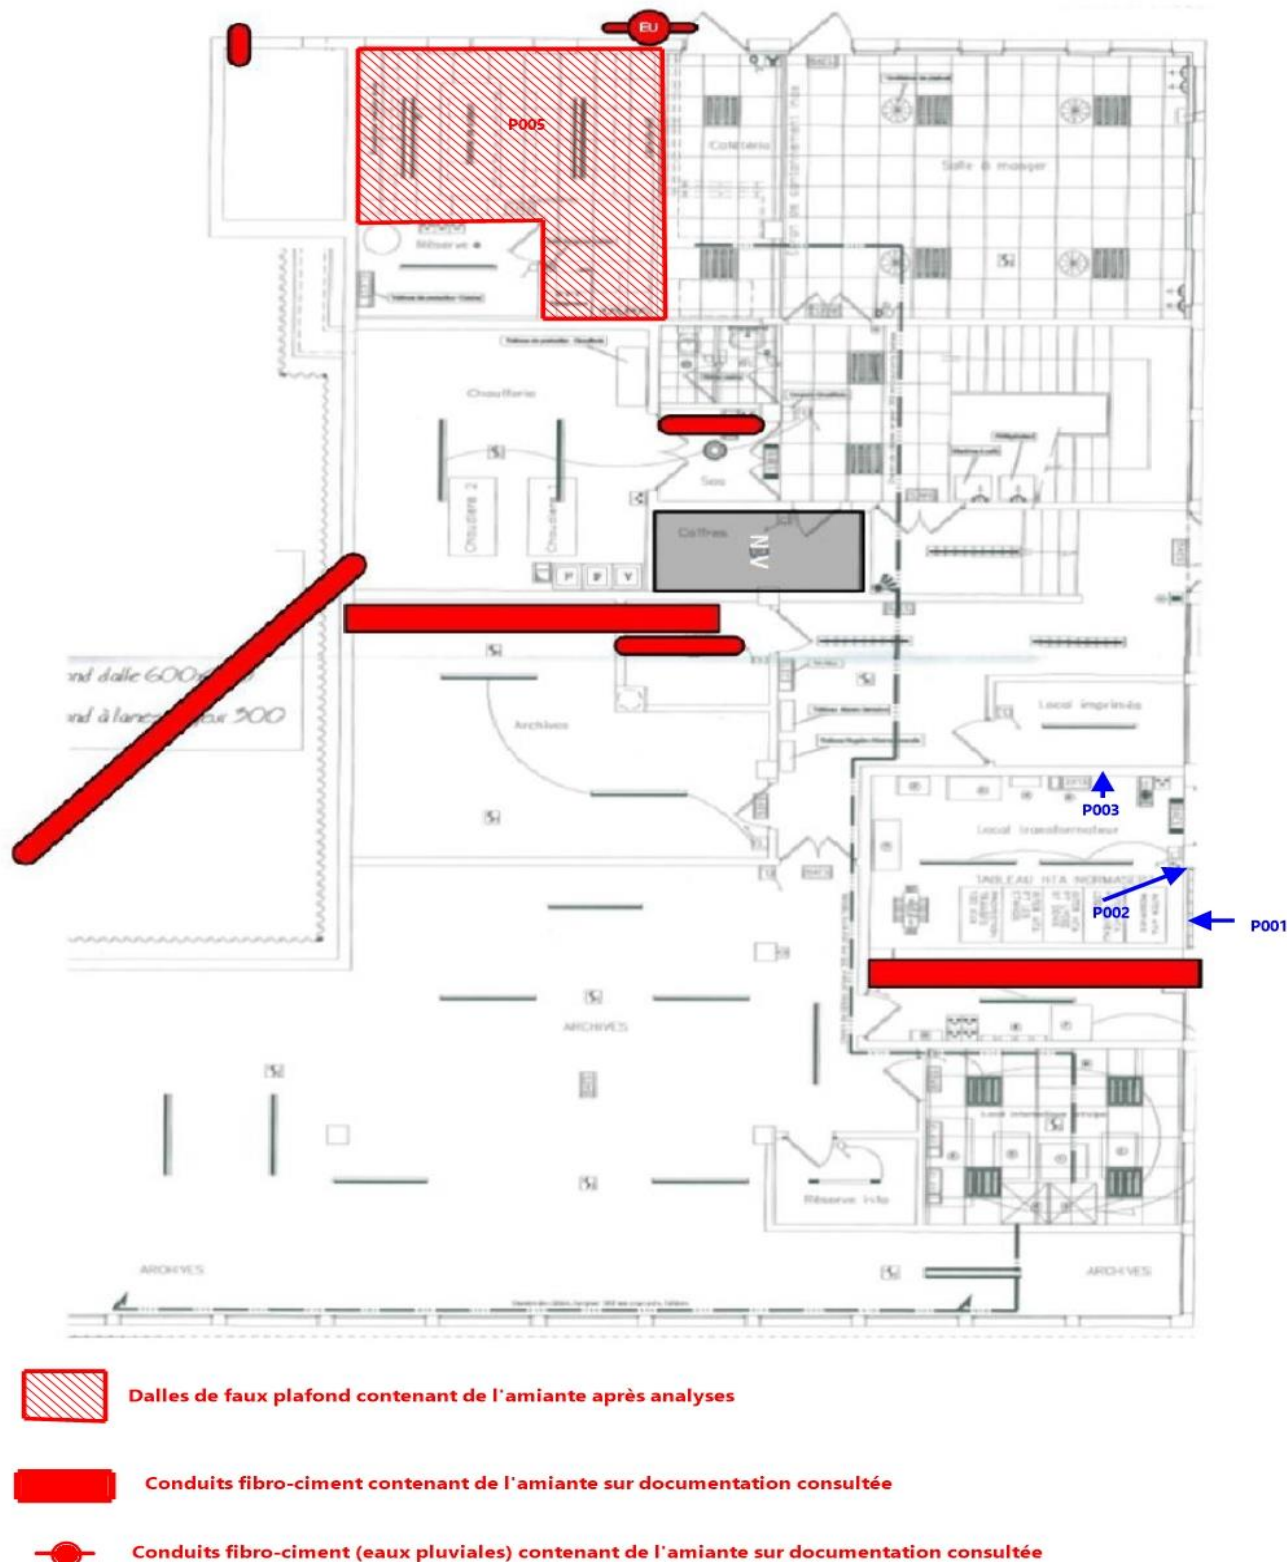
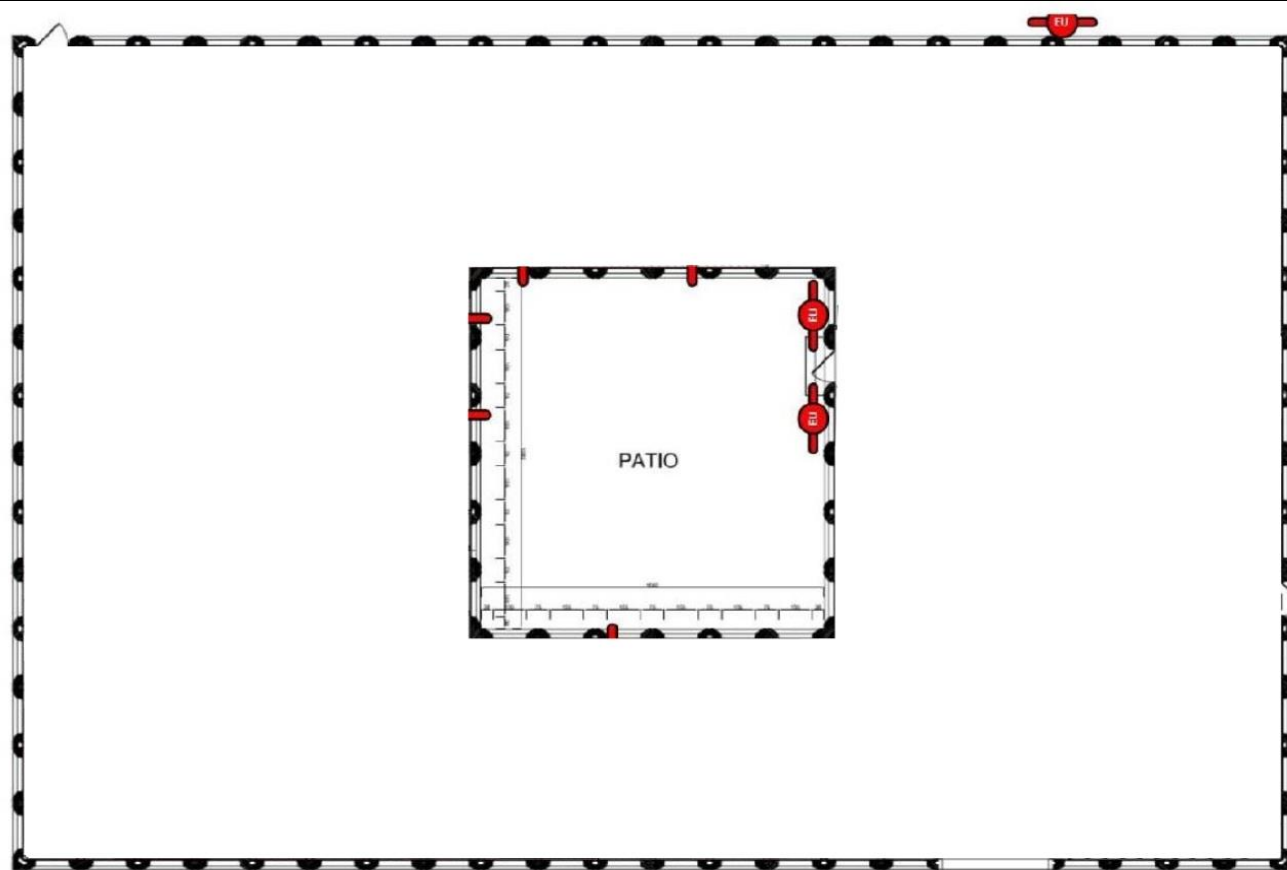
— Conduit fibro-ciment (sous-bassement) contenant de l'amiante sur documentation consultée

⊕ Conduits fibro-ciment (eaux pluviales) contenant de l'amiante sur documentation consultée

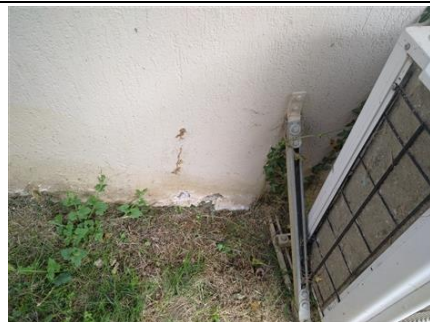
Photo n° PhA001

| Localisation | n° de sondage | Description | Echantillon | N° Echantillon | Photo |
|---|---|---|---|---|---|
| Local TGBT | 1 | <u>Identifiant</u> : M001<br><u>Description</u> : Enduit extérieur peint sur mur TGBT<br><u>Résultat</u> : Absence d'amiante | -oui | P001 | |

Localisation : Local TGBT

Description : Enduit extérieur peint sur mur TGBT

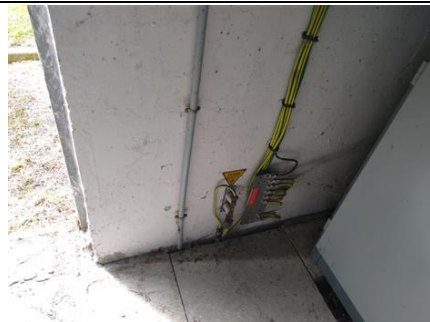
Photo n° PhA002

| Localisation | n° de sondage | Description | Echantillon | N° Echantillon | Photo |
|---|---|---|---|---|---|
| Local TGBT | 1 | <u>Identifiant</u> : M002<br><u>Description</u> : Enduit à base de ciment peint sur mur béton<br><u>Résultat</u> : Absence d'amiante | -oui | P002 | |

Localisation : Local TGBT

Description : Enduit à base de ciment peint sur mur béton

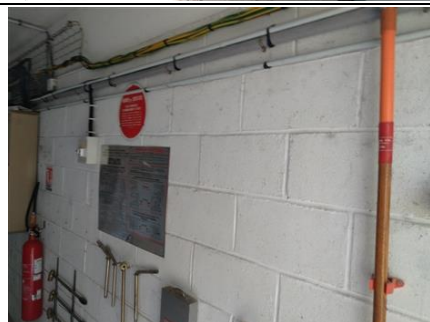
Photo n° PhA003

| Localisation | n° de sondage | Description | Echantillon | N° Echantillon | Photo |
|---|---|---|---|---|---|
| Local TGBT | 1 | <u>Identifiant</u> : M003<br><u>Description</u> : Enduit à base de ciment peint en jointoiment des parpaings<br><u>Résultat</u> : Absence d'amiante | -oui | P003 | |

Localisation : Local TGBT

Description : Enduit à base de ciment peint en jointolement des parpaings

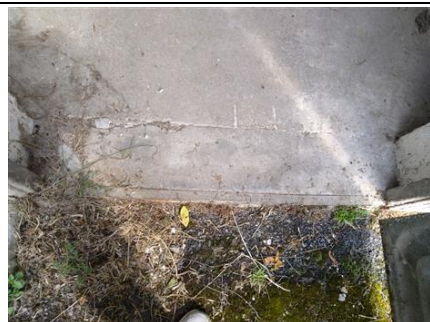
Photo n° PhA004

| Local TGBT | 1 | <u>Identifiant</u> : M004<br><u>Description</u> : Sol coulé à base ciment en seuil de porte<br><u>Résultat</u> : Absence d'amiante | -oui | P004 | |

Localisation : Local TGBT

Description : Sol coulé à base ciment en seuil de porte

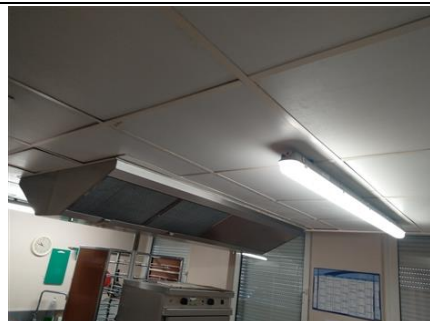
Photo n° PhA005

| Localisation | n° de sondage | Description | Echantillon | N° Echantillon | Photo |
|---|---|---|---|---|---|
| Cuisine | 1 | <u>Identifiant</u> : M005<br><u>Description</u> : Plaques de faux plafond grises fines<br><u>Résultat</u> : Présence d'amiante | -oui | P005 | |

Localisation : Cuisine

Description : Plaques de faux plafond grises fines

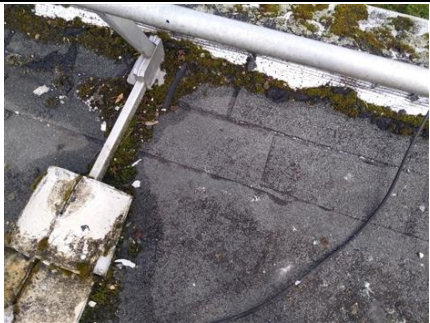
| M006 : Partie à inspecter : Partie plane : revêtement bitumineux (bandes, lés...). | | | | | |
|---|---|---|---|---|---|
| Toiture Terrasse | 1 | <u>Identifiant</u> : M006<br><u>Description</u> : Partie plane : revêtement bitumineux (bandes, lés...)<br><u>Résultat</u> : Absence d'amiante | -oui | P006 | |

| | <p>Photo n° PhA006<br/> Localisation : Toiture - Toiture Terrasse<br/> Ouvrage : 1 - Couvertures, Toitures, Terrasses et étanchéités - Étanchéité de toiture terrasse<br/> Partie d'ouvrage : Partie plane : revêtement bitumineux (bandes, lés...)<br/> Description : Partie plane : revêtement bitumineux (bandes, lés...)</p> |

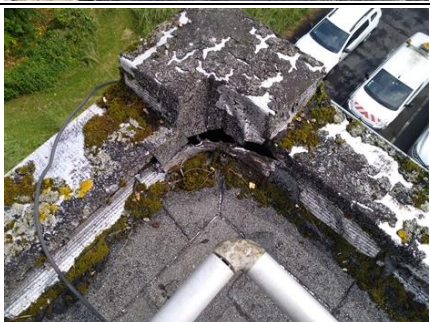
| M006 : Partie à inspecter : Partie plane : revêtement bitumineux (bandes, lés...). | | | | | |
|---|---|---|---|---|---|
| Toiture Terrasse | 1 | <u>Identifiant</u> : M007<br><u>Description</u> : Relevé : revêtement bitumineux type Pax Alu<br><u>Résultat</u> : Absence d'amiante | -oui | P007 | |

| | <p>Photo n° PhA007<br/> Localisation : Toiture - Toiture Terrasse<br/> Ouvrage : 1 - Couvertures, Toitures, Terrasses et étanchéités - Étanchéité de toiture terrasse<br/> Partie d'ouvrage : Relevé : revêtement bitumineux (bandes, lés...)<br/> Description : Relevé : revêtement bitumineux type Pax Alu</p> |
