Rapport de repérage des matériaux et produits contenant de l'amiante avant réalisation de travaux dans un immeuble bâti

Nom du site : DIR DEP FINANCES PUB VAL DE

Bâtiment à usage de bureaux R+0- R+1 - R+2
1 RUE JEAN SOULES
94130 NOGENT SUR MARNE

Référence du rapport : 18013885/S1.1.2.rev3.R

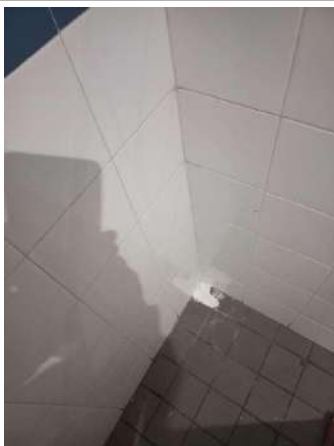
Prélèvement - P01 : R+0 / WC 2 - Colle- (Absence d'amiante)

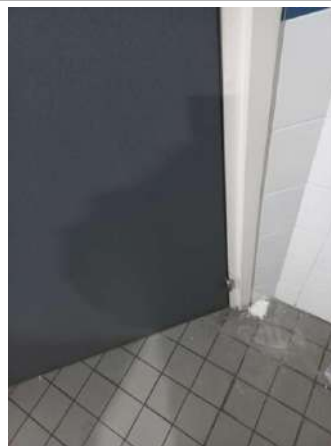
Prélèvement - P02 : R+0 / Sanitaires 2 - Colle- (Présence d'amiante)

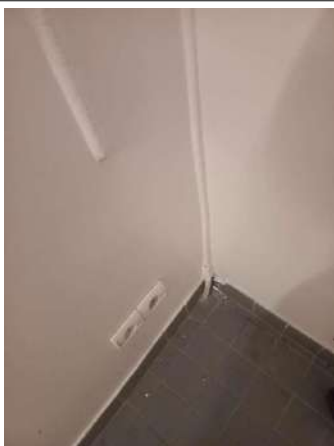
Prélèvement - P03 : R+0 / Tisanerie et vestiaires - Colle de plinthe- (Absence d'amiante)

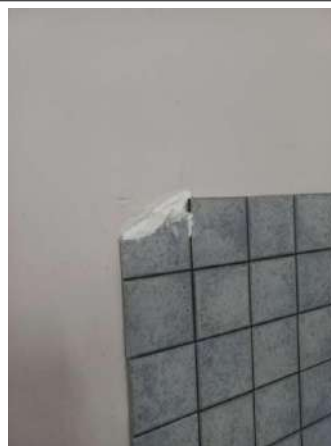
Prélèvement - P05 : R+0 / Tisanerie et vestiaires - Colle de faïence- (Absence d'amiante)

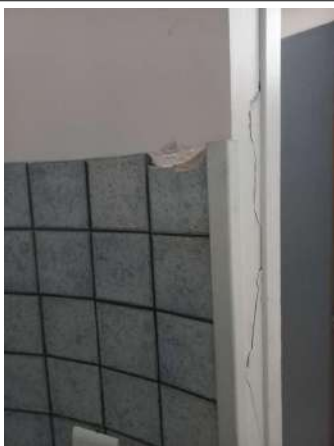
Prélèvement - P06 : R+0 / Tisanerie et vestiaires - Colle de faïence- (Absence d'amiante)

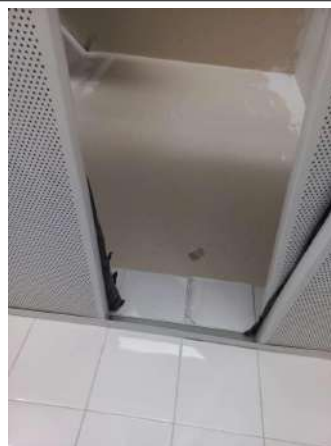
Prélèvement - P07 : R+0 / Sanitaires 2 - Colle de faïence- (Absence d'amiante)

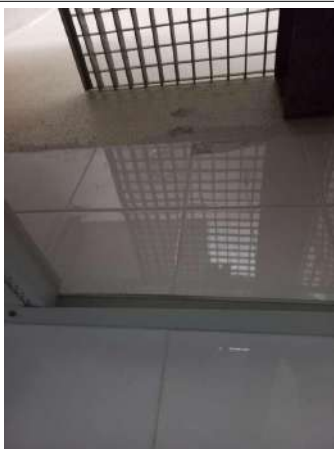
Prélèvement - P08 : R+0 / WC 2 - Colle de faïence- (Absence d'amiante)

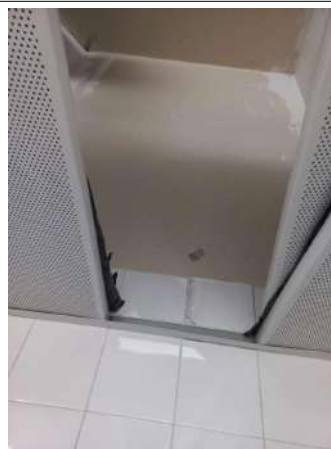
Prélèvement - P09 : R+0 / Sanitaires 2 - Enduit- (Absence d'amiante)

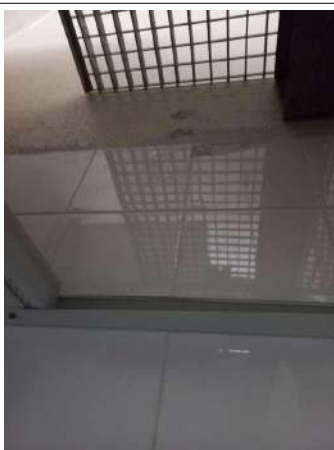
Prélèvement - P10 : R+0 / WC 2 - Enduit- (Absence d'amiante)

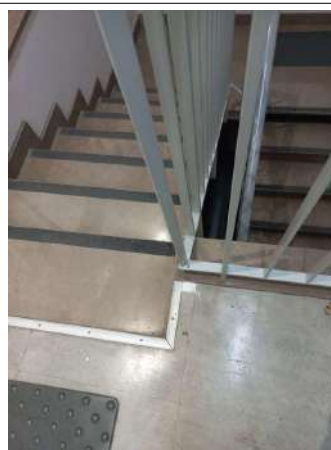
Prélèvement - P11 : R+0 / Bureau Archives - Colle non bitumineuse- (Absence d'amiante)

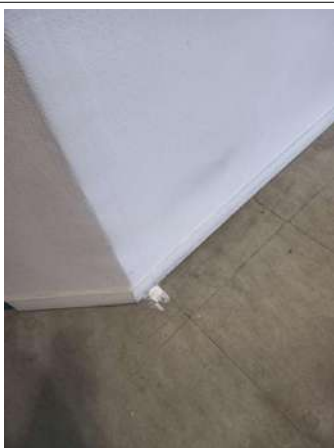
Prélèvement - P12 : R+0 / Salle d'attente - Colle- (Absence d'amiante)

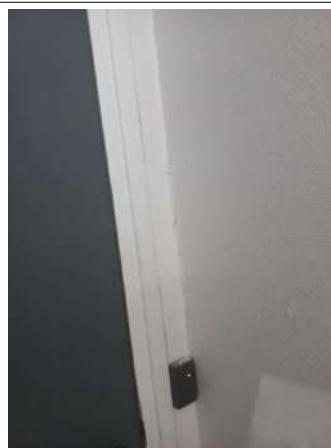
Prélèvement - P23 : R+0 / Salle d'attente - Bande calicot- (Absence d'amiante)

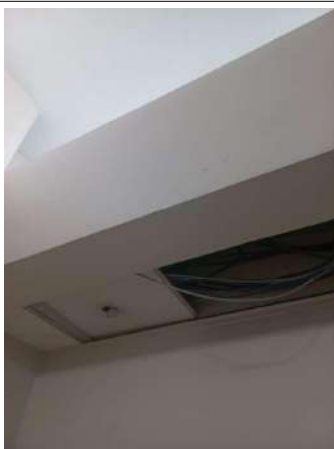
Prélèvement - P25 : R+0 / Salle d'attente - Enduit- (Absence d'amiante)

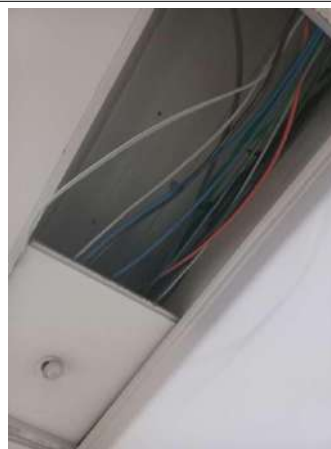
Prélèvement - P26 : R+0 / Salle d'attente - Enduit- (Absence d'amiante)

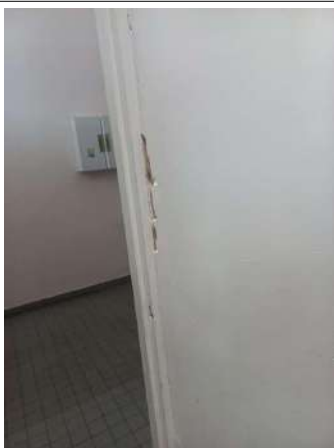
Prélèvement - P29 : R+0 / Box 1 - Panneau de cloison- (Absence d'amiante)

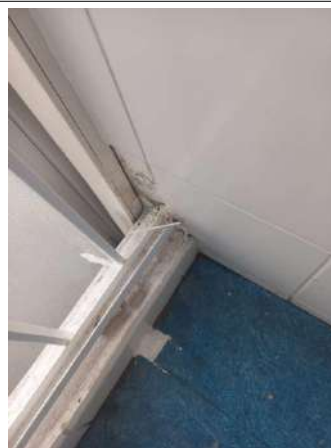
Prélèvement - P32 : R+1 / Sanitaires homme - Colle non bitumineuse- (Présence d'amiante)

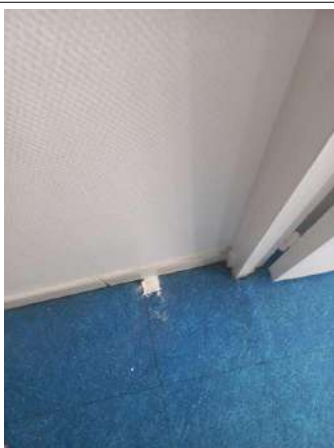
Prélèvement - P33 : R+1 / Dégagement 3 - Colle- (Présence d'amiante)

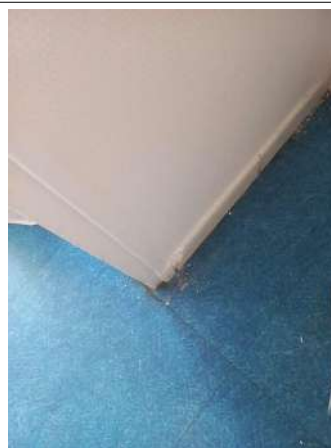
Prélèvement - P34 : R+1 / Dégagement 3 - Colle de plinthe- (Absence d'amiante)

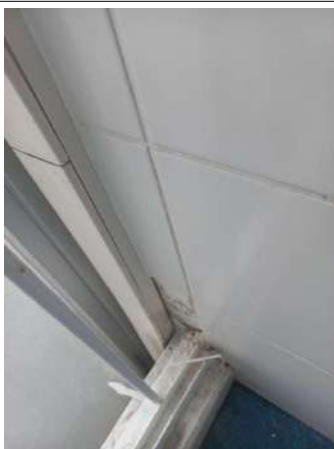
Prélèvement - P36 : R+1 / Sanitaires homme - Colle de faïence
- (Absence d'amiante)

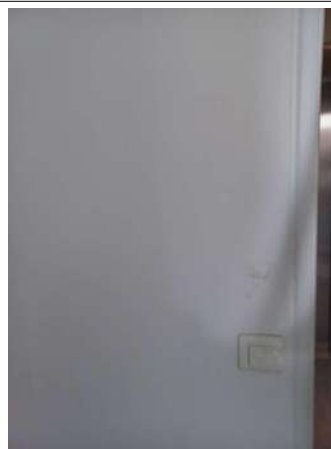
Prélèvement - P41 : R+1 / Dégagement 3 - Enduit- (Absence d'amiante)

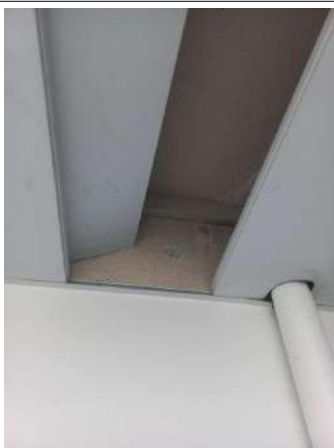
Prélèvement - P42 : R+1 / Sanitaires homme - Enduit-
(Présence d'amiante)

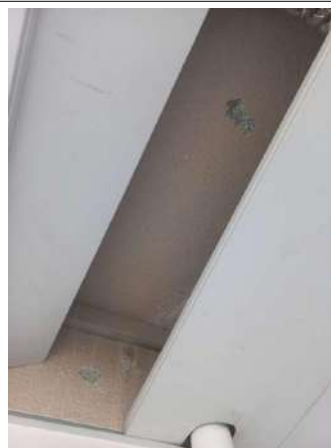
Prélèvement - P43 : R+1 / Dégagement 3 - Enduit- (Présence d'amiante)

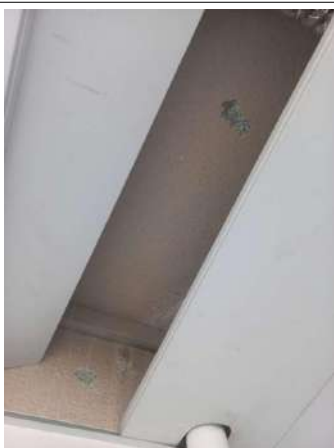
Prélèvement - P44 : R+1 / Sanitaires homme - Enduit-
(Présence d'amiante)

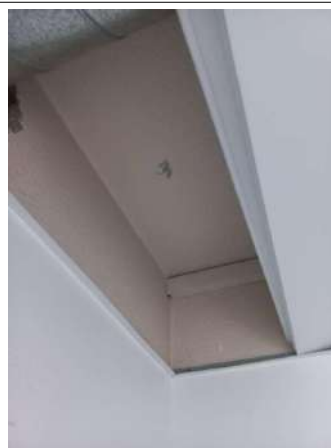
Prélèvement - P45 : R+1 / Dégagement 3 - Enduit- (Présence d'amiante)

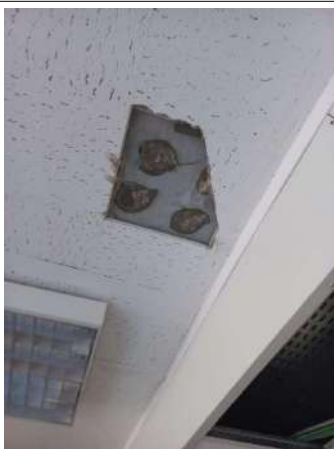
Prélèvement - P50 : R+1 / Archives - Colle- (Présence d'amiante)

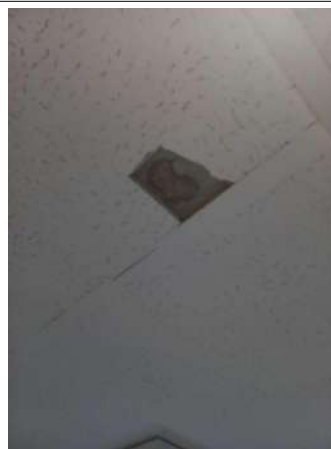
Prélèvement - P51 : R+1 / Local Enquêteur - Colle- (Présence d'amiante)

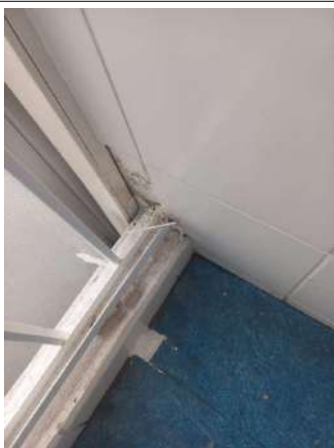
Prélèvement - P52 : R+2 / Sanitaires Femmes - Colle- (Présence d'amiante)

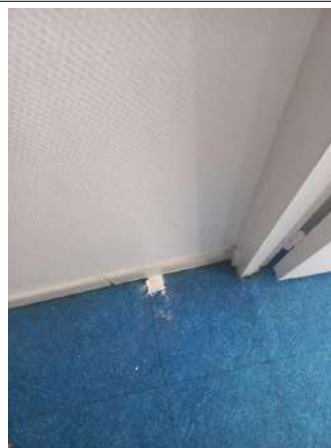
Prélèvement - P53 : R+2 / Sanitaires Femmes - Colle- (Présence d'amiante)

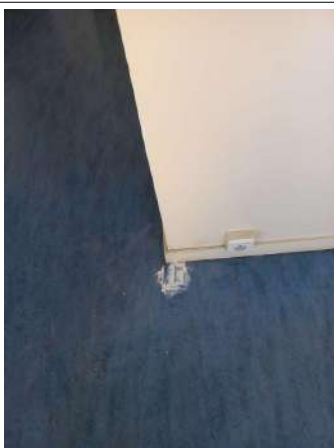
50 X 50 de couleur bleu et de linoléum de couleur beige (zone archives), les prélèvements P47- P83 - P85 - P87- P89- P95 - P107- P113 - P118 présente une teneur en fibres d'amiante proche de la limite de détection sur l'ensembles des matériaux (type colle marron - ragréage semi-dur gris claire et foncé)

Il s'agit peut-être d'une pollution, pour confirmer il faudrait réaliser des analyses PLE 13.

Suite a la quantité importante de prélèvements amiantés , même en limite de détection, nous pouvons conclure a la présence d'amiante sur ses matériaux

Prélèvement - P83 : R+1 / Dégagement 2 - Colle- (Présence d'amiante)

Pour les travaux sur ses matériaux , toutes les mesures de préventions et de protections issues de la réglementation SS4 du Code du Travail devront être mises en oeuvre, y compris en cas de retrait.

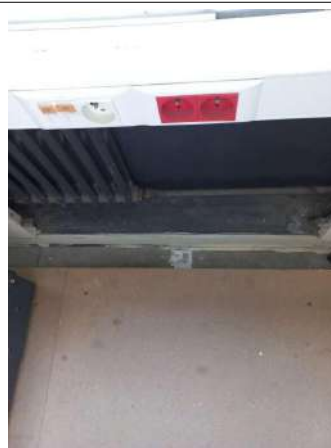
Prélèvement - P85 : R+1 / Archives dynamique - Colle- (Présence d'amiante)

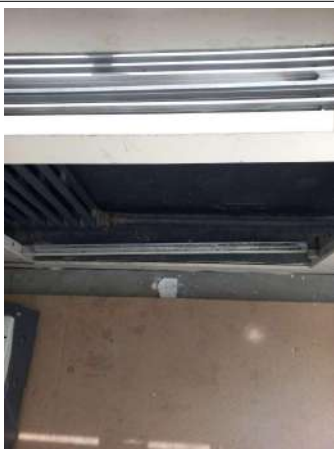
Prélèvement - P87 : R+1 / Archives dynamique - Colle-
(Présence d'amiante)

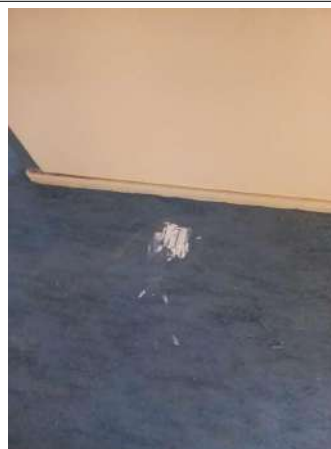
Prélèvement - P89 : R+1 / Service courrier général - Colle-
(Présence d'amiante)

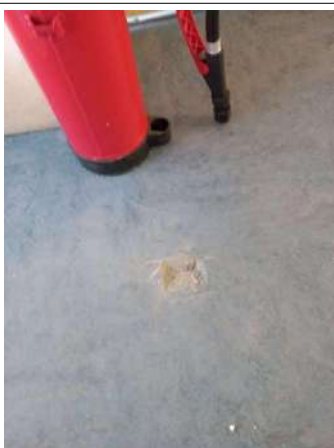
Prélèvement - P95 : R+2 / Dégagement 2 - Colle- (Présence
d'amiante)

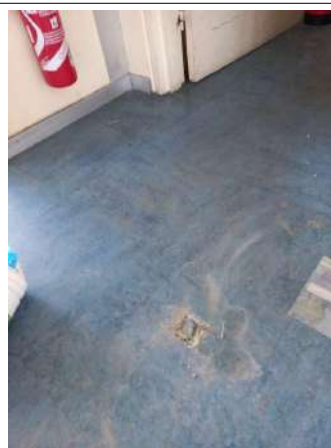
Prélèvement - P107 : R+2 / Bureau secteur nogent -joinville -
Colle- (Présence d'amiante)

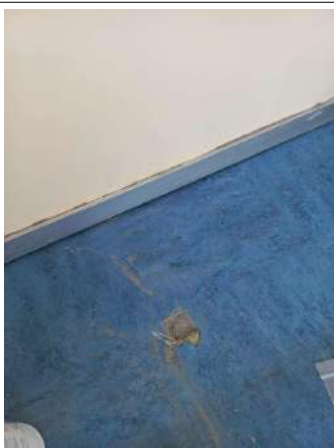
Prélèvement - P113 : R+2 / Bureau agent de service - Colle-
(Présence d'amiante)

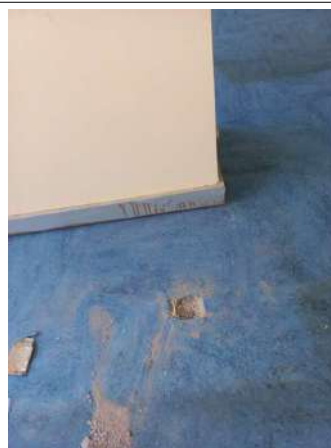
Prélèvement - P118 : R+2 / Bureau RAR 1 - Colle- (Présence
d'amiante)

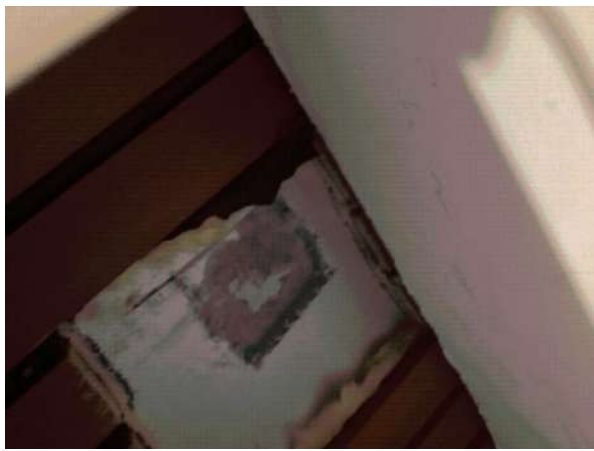
Prélèvement - P122 : R+0 / Bureau trésorier adjoint - Enduit-
(Absence d'amiante)

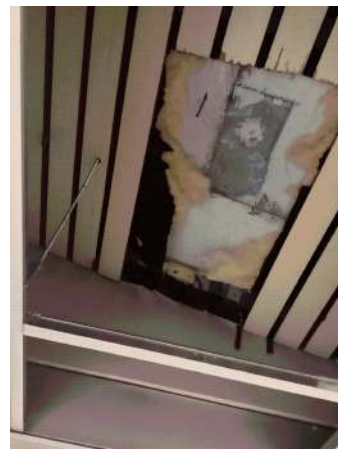
Prélèvement - P123 : R+0 / Box 1 - Enduit- (Absence
d'amiante)

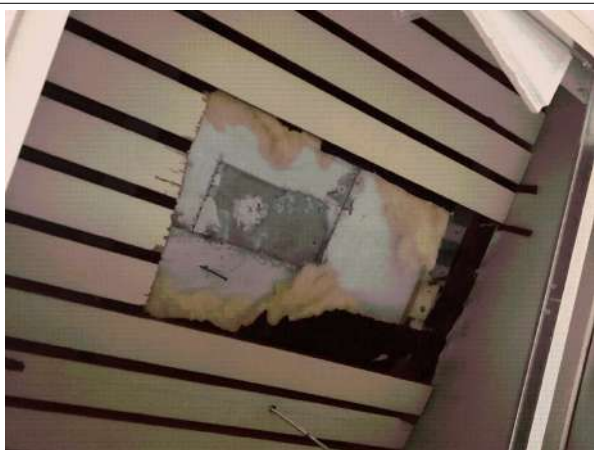
Prélèvement - P124 : R+0 / Bureau trésorier adjoint - Isolant-
(Absence d'amiante)

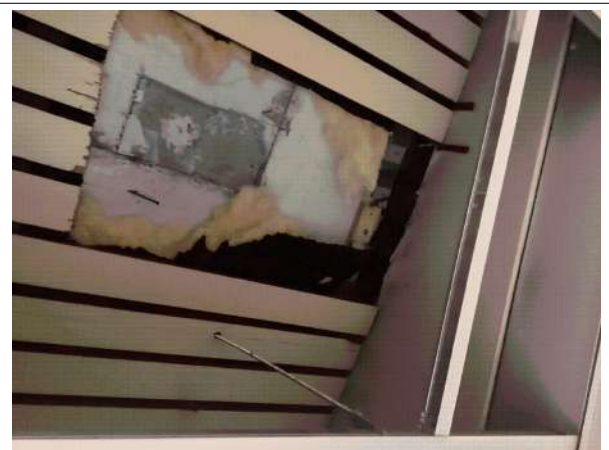
Prélèvement - P125 : R+0 / Box 1 - Isolant- (Absence
d'amiante)

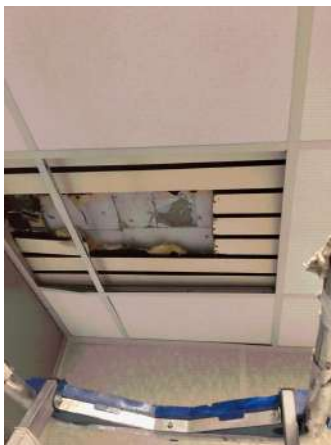
Prélèvement - P127 : R+0 / Dépense T municipale - Enduit-
(Absence d'amiante)

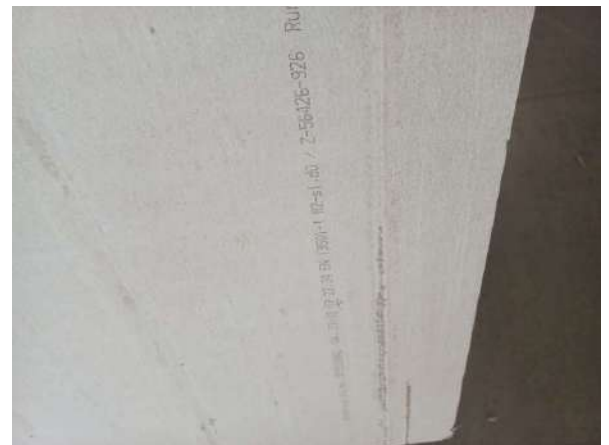
Déclaré - : R+0 / WC 1 - Faux plafond- (Absence d'amiante)
